Sammanfattning av SBUF-projekt 11558

Sprickbildning i puts på isolering.

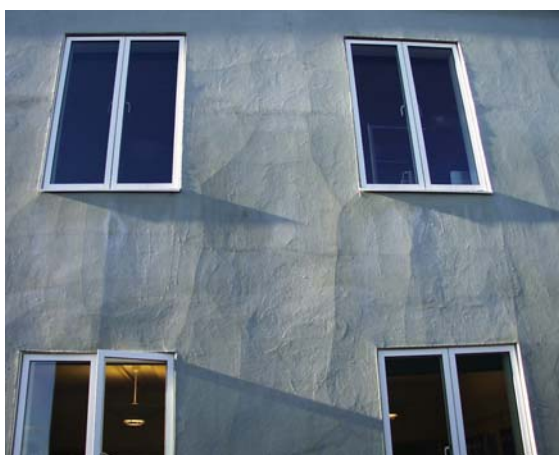
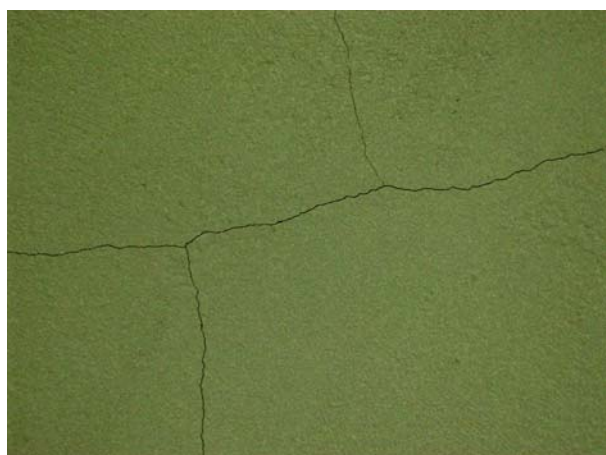
Sprickbildningen skedde normalt i ett masknät med maskvidd mellan 0.5 och 2 meter. Sprickbredden kunde variera mellan 0.05 mm (knappt synlig för ögat) och 0.5 mm. Typiska sprickmönster illustreras i FIGUR 1. Av den vänstra bilden framgår även att putskakorna mellan sprickorna har böjt sig. (Bilden är tagen i släpljus.) Denna böjning varierar kraftigt med väderleken, vilket innebär att det ibland är svårt att se sprickorna medan vid annan väderlek sprickorna syns mycket tydligt.

FIGUR 1. Typiska sprickmönster.

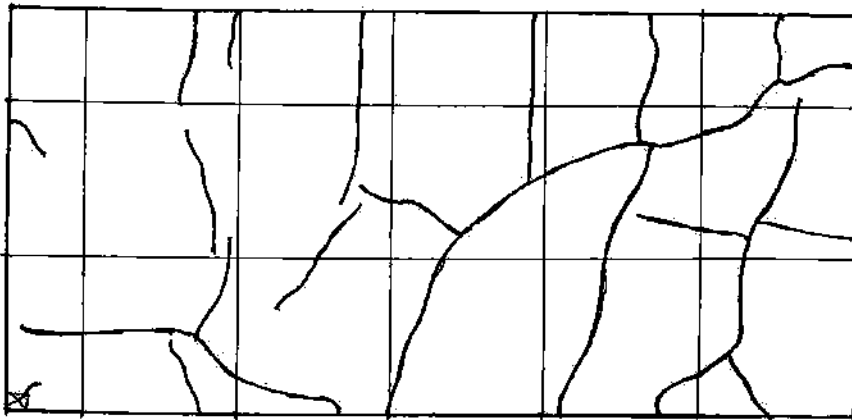
Den första provväggen valdes medvetet "så dålig som möjligt" för att testa metoden. Sprickmönstret efter uppfuktning och uttorkning ett antal gånger framgår av FIGUR 3. Överensstämmelsen med sprickbildningen i praktiken var fullständig. Med utgångspunkt från teoretiska analyser och mekanismstudier modifierades systemet och de sista provväggarna uppvisade ingen som helst sprickförekomst.

FIGUR 3. Sprickbildning i de första provväggarna.
