## SBUF 11941 – Stomburet installationslj ud

### Handbok i stomlj ud – åtgärder, beräkningar och mätningar

#### Bilaga I: Mätresultat

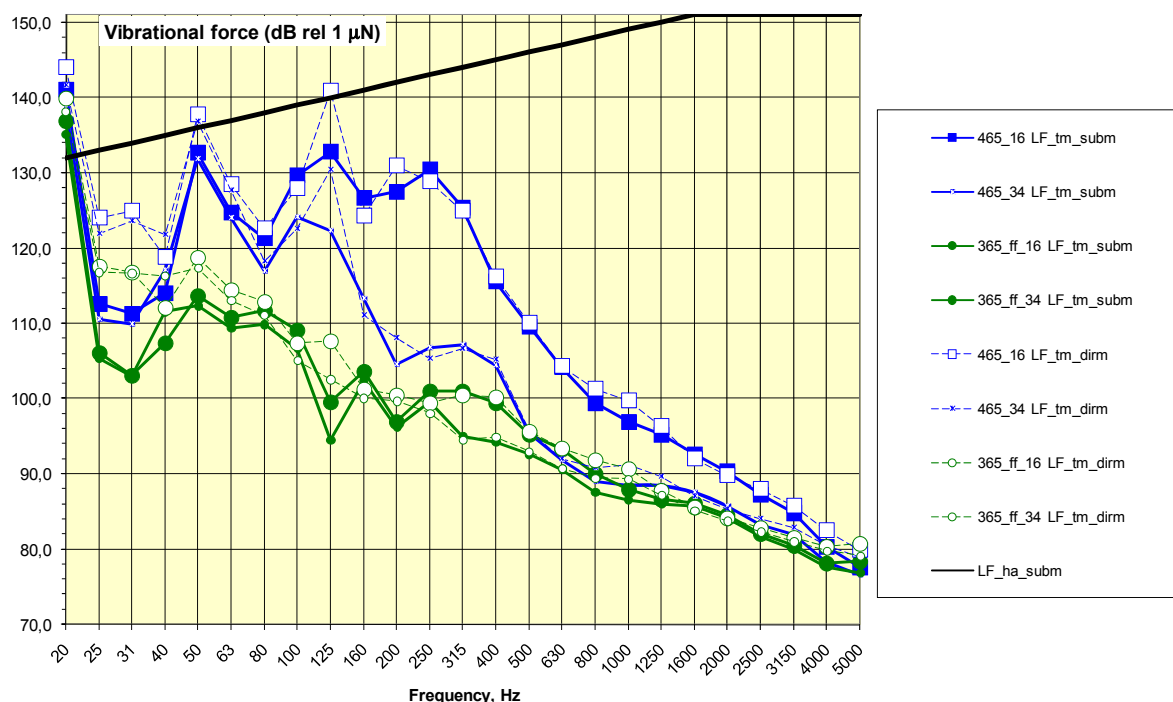
Figur 1. Vibrationskrafter för tvättmaskin som centrifugerar vid 1100 rpm med en obalansvikt om 1,6 kg respektive 0,34 kg. Blå kurvor (maskintyp 465) utan vibrationsisolering, gröna kurvor (maskintyp 365) med vibrationsisolatorer ( $f_0$  12 Hz). Svart heldragen kurva, referensvärden för stegljudsapparat enligt EN 12354-5. Streckade kurvor är beräknade via vibrationshastigheter och stomljudsförlustfaktor, mätta enligt prEN 15657-1. Metoden förefaller osäkrare än direkta jämförelser enligt förslaget till NORDTEST-metod (huvudrapporten, fotnot 11).

I NORDTEST-rapporten (se fotnot 9 i huvudrapporten) ges utförliga resultat och analyser för denna maskintyp, baserade på provningar vid 4 olika varvtal, med tre maskinfundament, i 9 laboratorier med mycket olika typer av bjälklag.

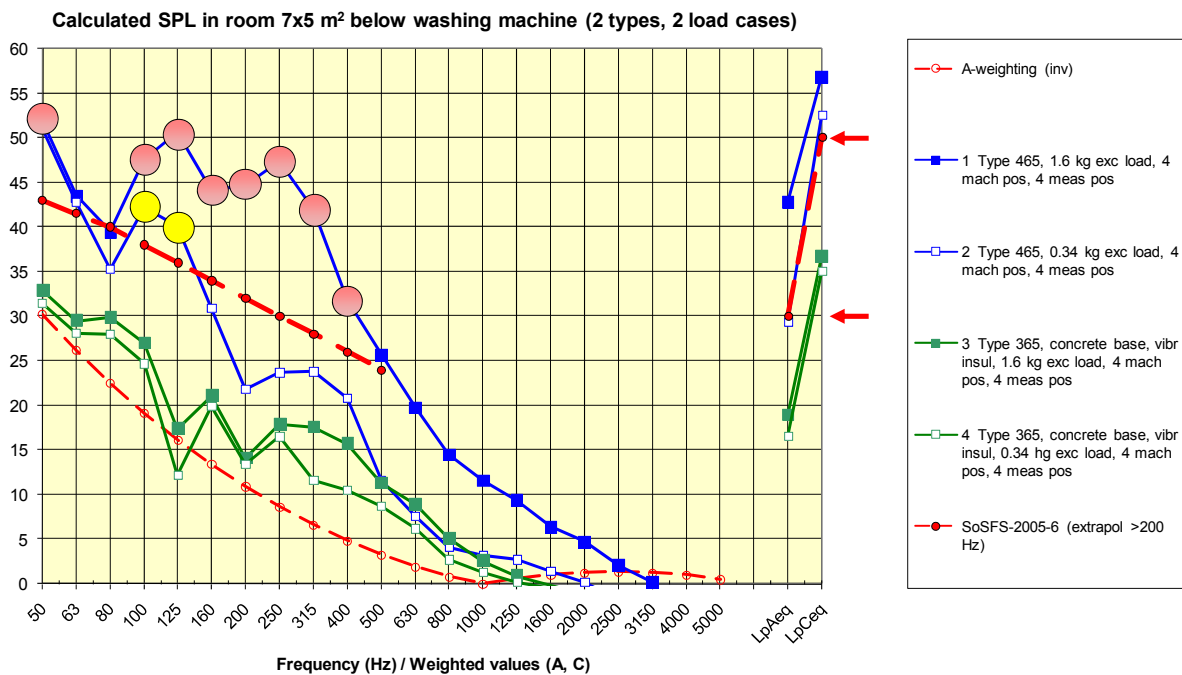
Figur 2. Beräknade ljudtrycksnivåer i ett rum under samma tvättmaskiner som i figur 1. Jämförelsekurvan (SoSFS) indikerar att ljud vid 125 och 250 Hz kommer att höras tydligt i rummet vid maximal obalanskraft. Vid normal obalans hörs ljud vid 125 Hz svagt. Med vibrationsisolatorer har man >10 dB marginal till kraven. Mellanbjälklaget är 30 cm betong, bjälklaget i tvättstugan antas vara 10 cm betong med klinker.

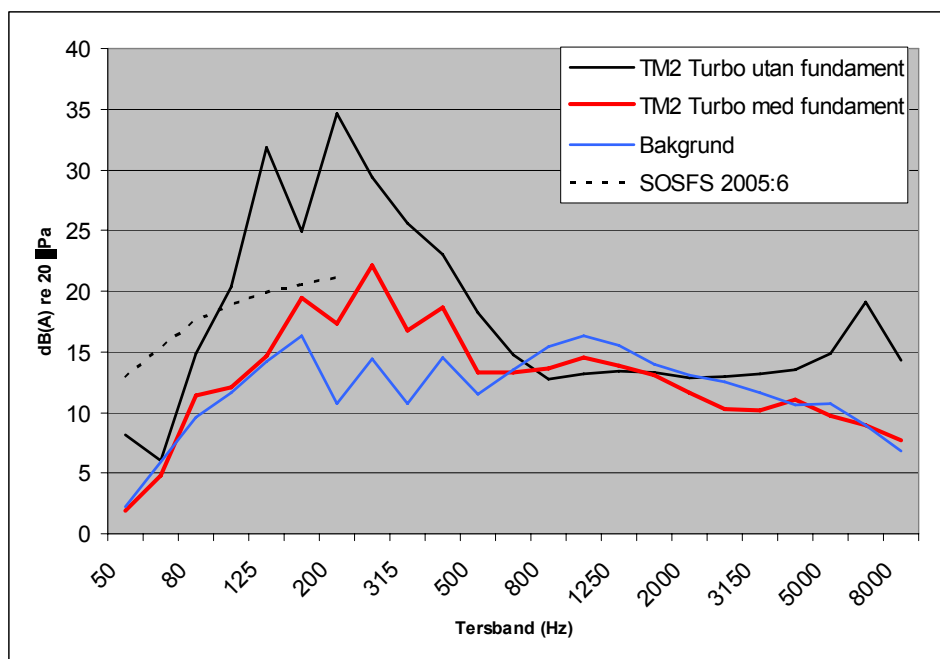
Figur 3. Fältprovning i rum ovanför tvättstuga i kv. Fikonet. Mätta ljudtrycksnivåer i rum ovanför tvättstuga. Utan isolatorer/fundament mättes A-vägda ljudtrycksnivåer om cirka 35 dB och de boende hade klagat på ljudet. Med det nya fundamentet/isolatorerna erhöles knappa 25 dB, ljudet kunde knappt urskiljas från bakgrundsljuden med full obalansvikt (1,6 kg) respektive inte

höras alls med måttlig obalansvikt (0,3 kg). Åtgärden var tillräckligt effektiv för att uppfylla ljudklass B och de boende har inte klagat efter att det nya fundamentet installerades.

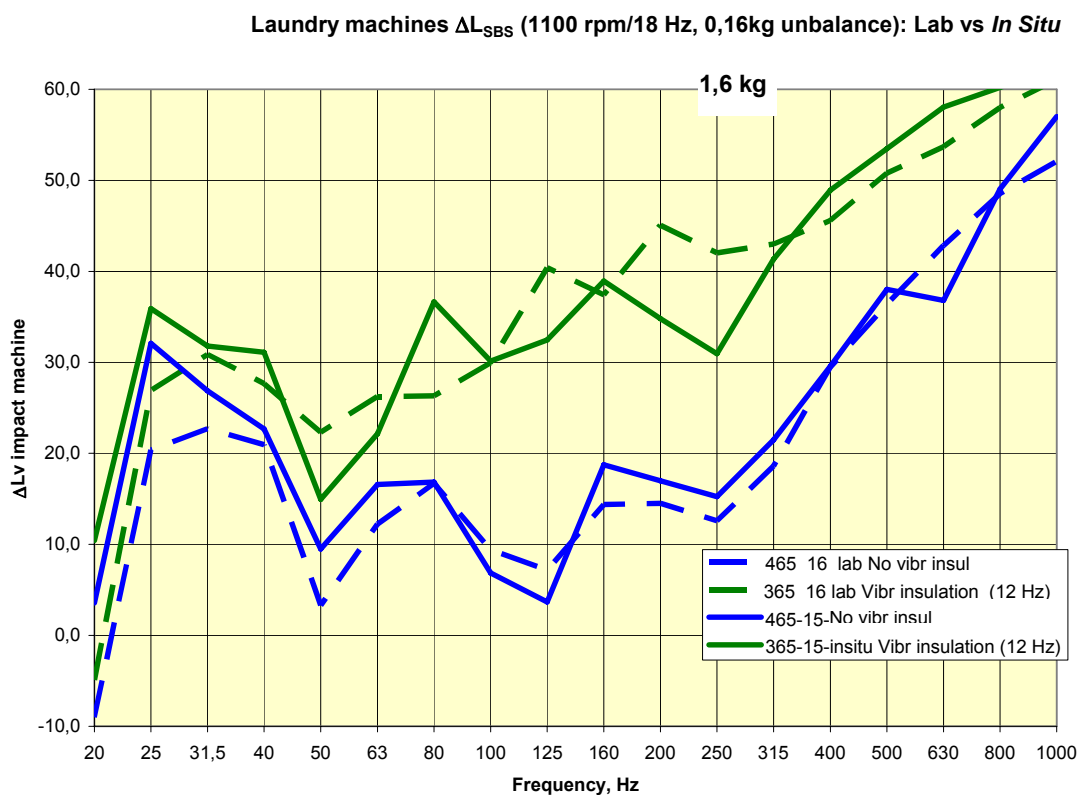
Figur 4. Skillnader i hastighetsnivåer mellan tvättmaskin och standardiserad hammarapparat, i lab (heldragna) mot i fält (streckade). Mätningarna i fält avser endast en maskinposition och två mätpositioner i bjälklaget, vilket medför en större osäkerhet i än i laboratoriet. Jämförelsen tyder inte på att det finns några systematiska skillnader. Resultatet gav stöd för att söka medel hos Nordtest för en utvidgad jämförelsestudie, vilket har lett fram till ett förslag till ny mätmetod (huvudrapportens fotnot 9).

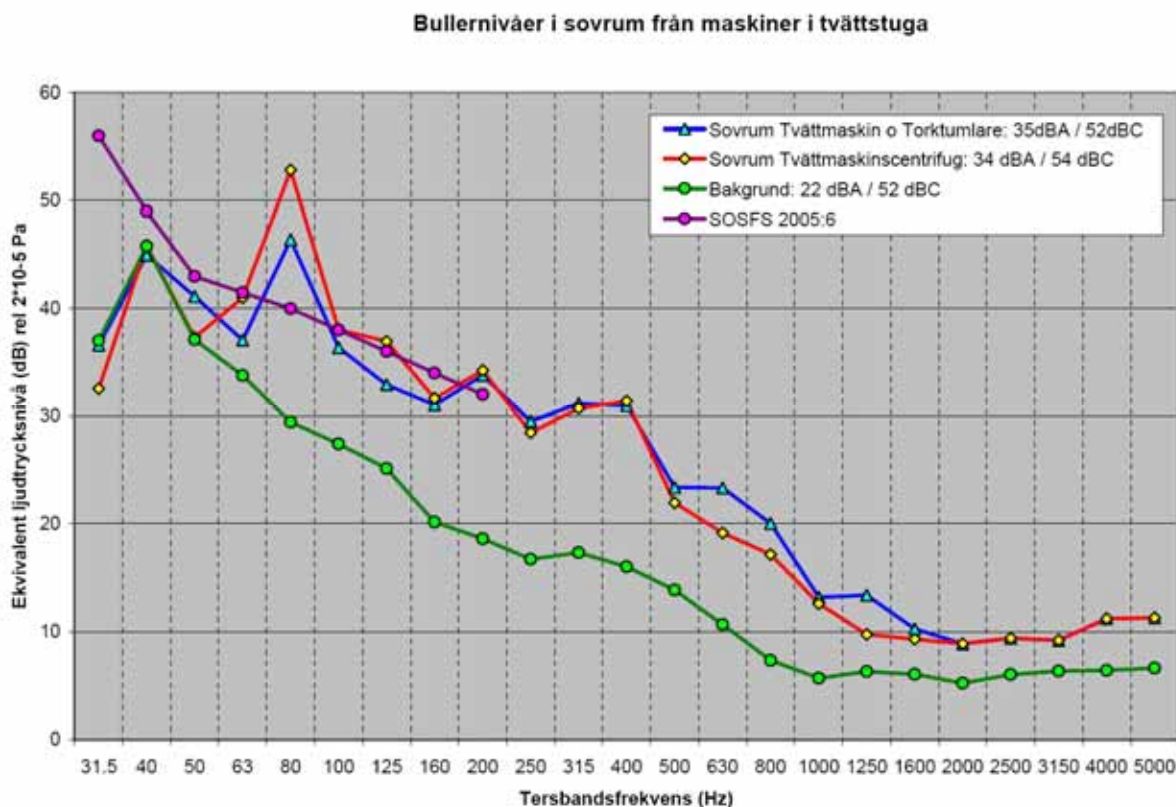
Fältmätningar (WSP Göteborg) visar ytterligare ett praktiskt exempel på hur det kan bli vid installation av tvättmaskiner och centrifuger bredvid bostadsutrymmen. I en första mätning konstateras att man har ett överskridande av både Boverkets och Socialstyrelsens allmänna råd:

Figur 5. Fältmätningar, WSP Akustik, Göteborg

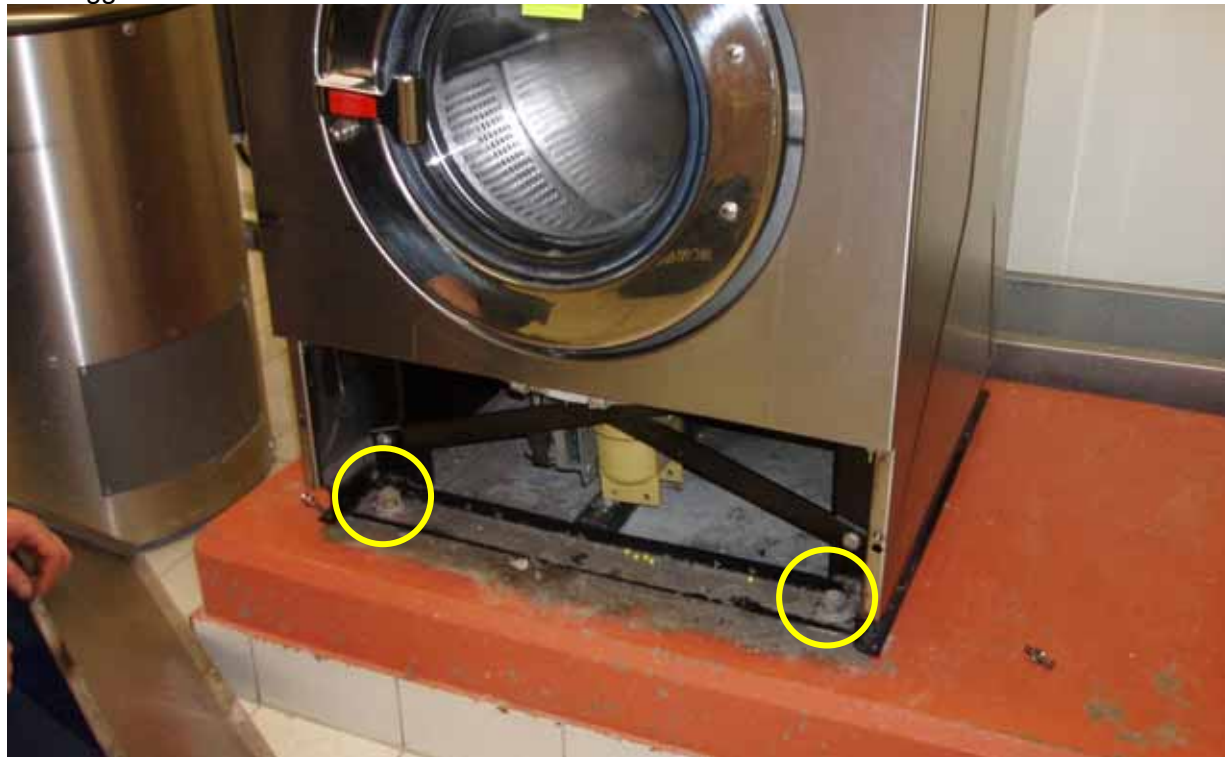
När man granskade uppställningen blev orsaken ganska uppenbar, maskinen var bultad till ett underliggande fundament:

Figur 7. Tvättmaskin bultad till betongfundament.

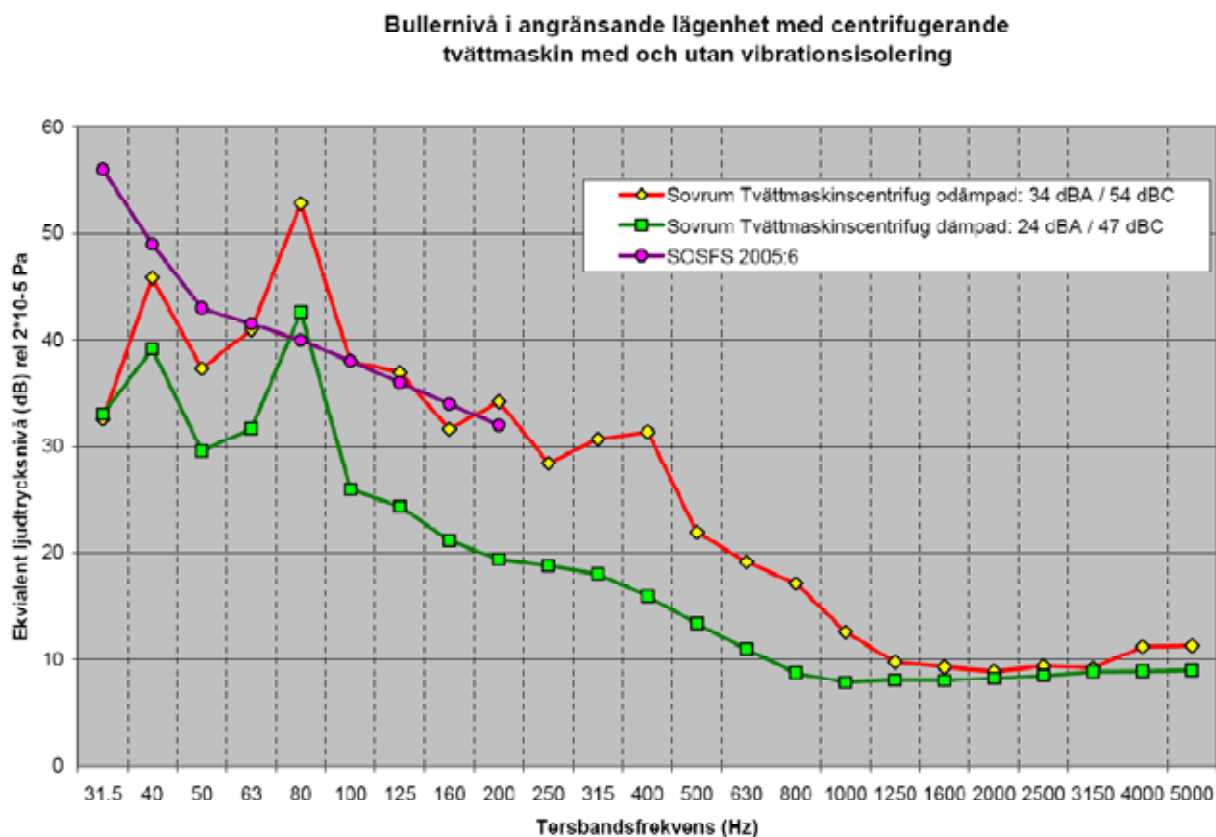
Konventionell vibrationsisolering av maskinfötter och flexslangar till kallvattenmatningen gav följande förbättrade resultat (inom SoSFS, utom ett försumbart övertramp vid 80 Hz):

Figur 8. Ljudnivåer före och efter åtgärd (vibrationsisolering)

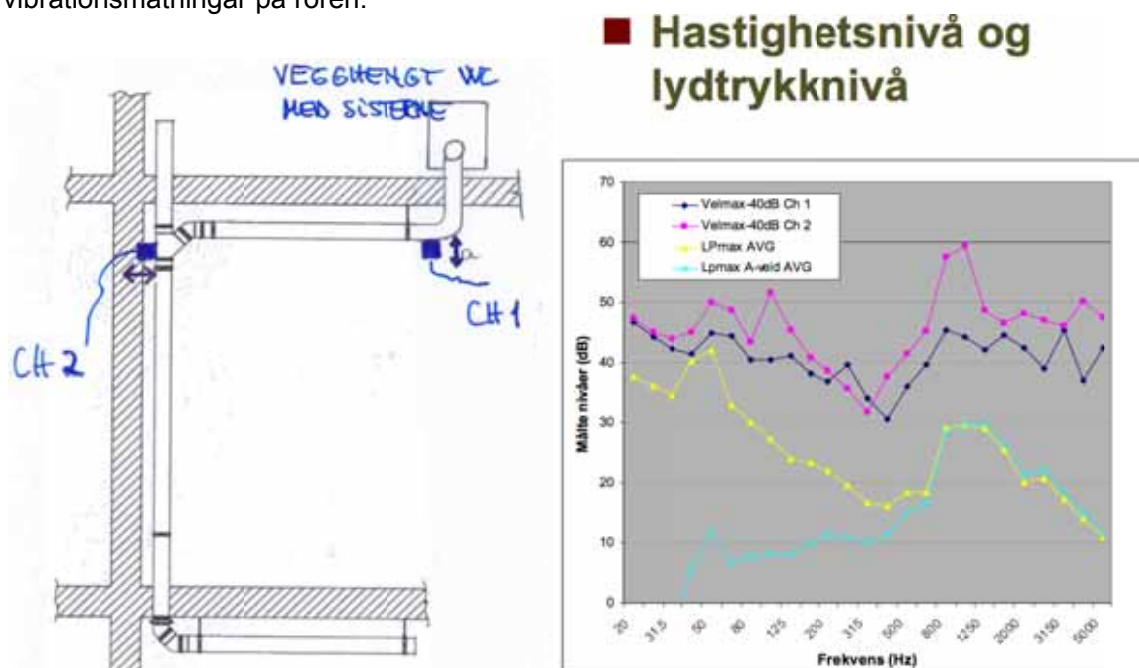
Sintefs mätningar i en försöksuppställning med gjutjärnrör som dras förbi lätta regelvägar och genom träbjälklag enligt följande bild visar att det främst är de höga frekvenserna som påverkar den A-vägd ljudnivån från stomljudet. Samvariationen mellan vibrationsnivåer och mätta ljudnivåer var god, vilket innebär att man kan spåra orsaker till ljudstrålning med hjälp av vibrationsmätningar på rören.

Figur 10. Fältprov, Sintef Byggforsk.

Det var i detta fall en stomljudsbygga mellan rör och bjälklag som gav stomljud i lägenheter bakom väggen (till vänster i figuren). Sintef avråder från att man skapar styva kontaktpunkter mellan avloppsrör och lätta byggnadsdelar (såväl regelväggar som träbjälklag). Alla infästningspunkter och genomföringar måste vara utförda med elastiska mellanlägg som hindrar stomljud.

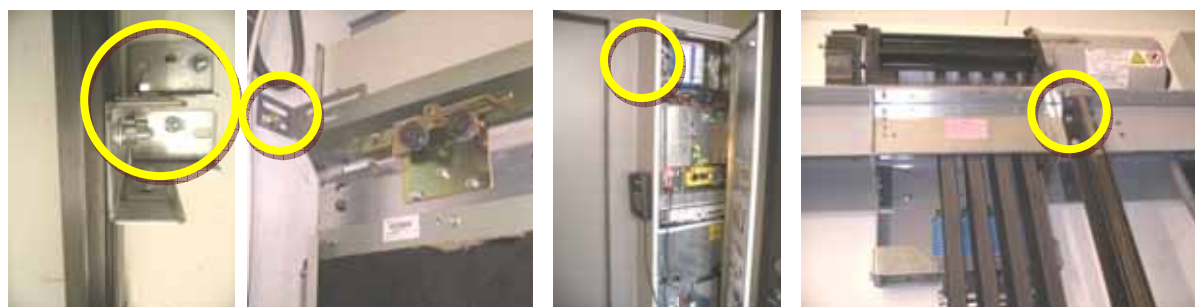
Figur 12. Infästningsdetaljer för hiss i Skanska kv. Fikonet. Alla beslag är styvt infästa i stommen. Hissmaskinen vilar helt uppe på gejderna, vilket innebär att bussningar i väggbeslagen (t v) skulle kunna bryta alla typer av vibrationer i maskin, drivlinor och bromsanordningar. Kontaktorskåp och dörrskenor kan enkelt fästas in i hissfronten med bussningar.

Man behöver inte bygga så att boende störs av hörbara ljud från hissen. Det är önskvärt att OTIS och övriga leverantörer tar fram tilläggsåtgärder, t.ex. på basis av den lösning som redovisas i bilaga 2. Konstruktioner med maskinen uppställd i överkant av gejderna innebär att en vibrationsisolering av väggfästena för gejderna även isolerar bort stomljud från t.ex. bromsklackar, gnissel mot gejdersko och maskinljud. Dörrskenor bör kunna sättas med bussningar utan praktiska olägenheter. Kontaktorskåp bör kunna monteras med bussningar som hindrar reläernas klickljud att gå in i stommen. Stomljud från ojämnheter i gejden bör också kunna justeras. Om det skulle finnas sammanfallande resonanser mellan hissmaskin och schaktväggar, kan en enkel åtgärd vara att ändra maskinens varvtal något.

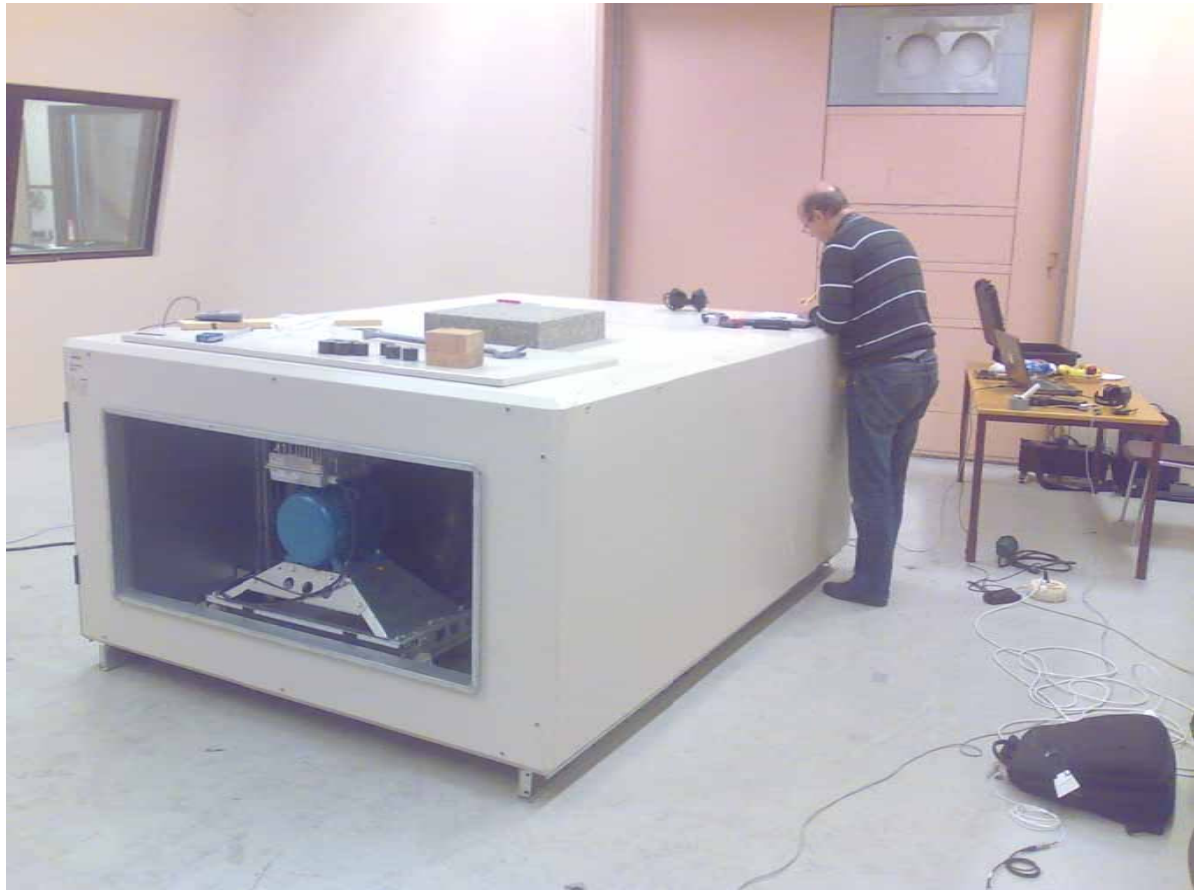
Mätningar av stömljud i ett ventilationsaggregat med direktdriven kammarfläkt i mellanstorlek genomfördes i SWEGON fabrik i Kvänum, enligt den föreslagna NORDTEST-metoden (se huvudrapportens fotnot 11).

Figur 13. Vibrationsprovning av ventilationsaggregat hos SWEGON

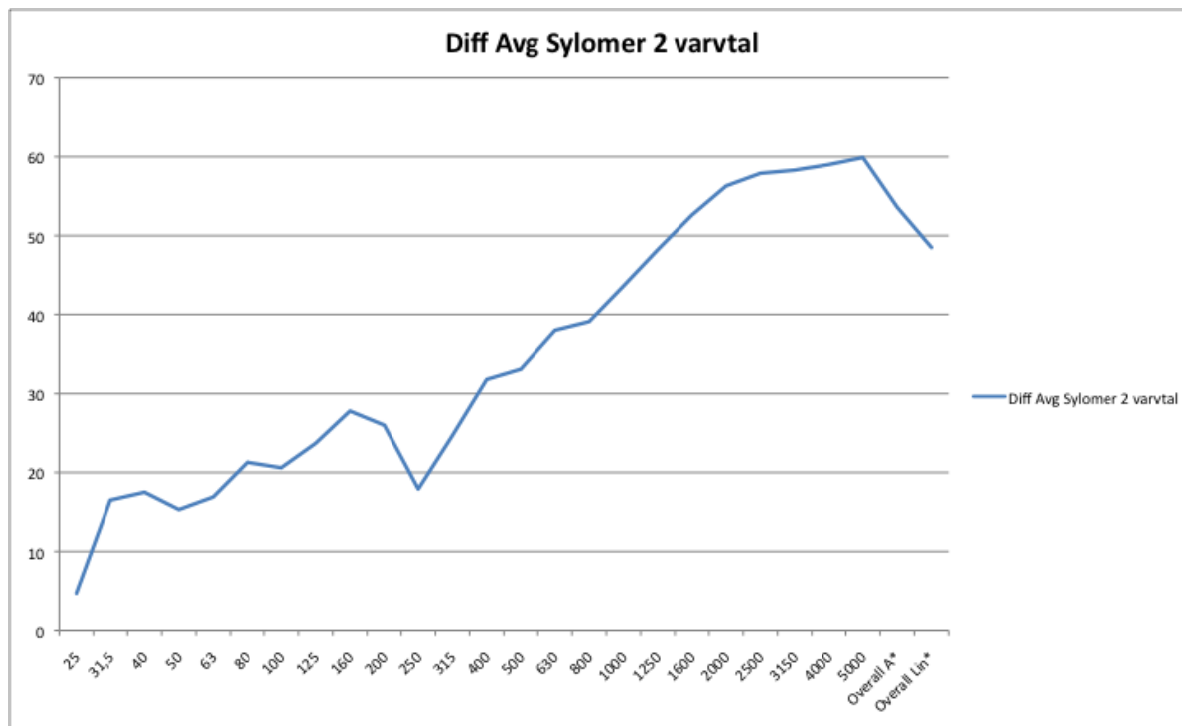
Figur 14. Skillnader i vibrationshastighetsnivå i bjälklaget, mellan aggregat i drift och stegljudsapparaten ("skenbar stegljudsdämpning"). Med Sylomerkuddar mellan ram och fläkt.

Beräknad ljudnivå i ett rum under detta aggregat, med olika betongbjälklag, se avsnitt 8.
