Rationellt och relevant underhåll av tegelfasader

Sammanfattning

Mohammad Kahangi och Miklós Molnár
Lunds tekniska högskola

2024 - 10-07

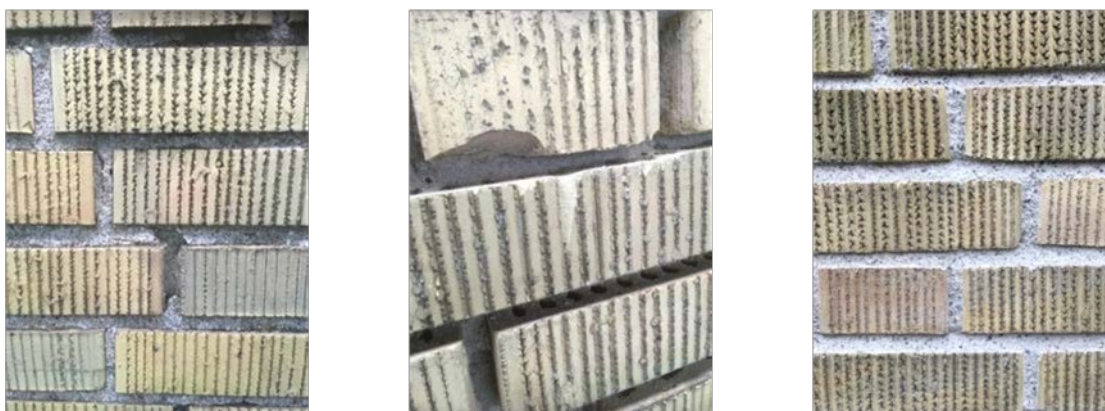
Bild 1. Tegelfasad från 1950-talet; före (vänster), under (mitten) och efter (höger) omfogning.

Tegelfasader kännetecknas av mycket lång livslängd. Exponering mot klimatfaktorer som slagregn, frost och temperaturvariationer medför dock att främst murfogarna eroderas över tid. Kraftigt eroderade fogar uppfattas ofta som förfulande, samtidigt som det finns en uppfattning att fogerosion medför förhöjd vattenupptagning och ökad risk för regngenomslag. Som åtgärd genomförs omfogning, vilket innebär att fogens yttre del, cirka 25 millimeter, fräses bort, varefter utrymmet fylls med nytt murbruk, se Bild 1.

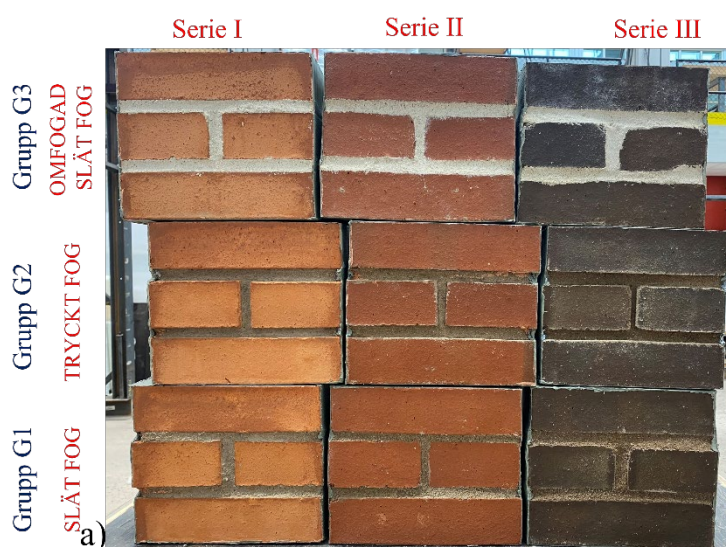
Figur 2 Provkroppar som användes i vattenbesprutningsförsöken

murverket med en regnliknande droppsvärm av varierande intensitet, under kontinuerlig mätning av både vattenupptagning och läckage. Schematisk skiss av försöksuppställningen visas i Figur 1 medan provkropparna i Figur 2. Uppkomst av fuktfläckar på provkropparnas skyddade sida registrerades genom fotografering varannan minut. Totalt genomfördes cirka 350 vattenbesprutningsförsök, där varje försök pågick i 23 timmar.
