KOHESIONSPÅLAR MED PÅHÄNGSKRAFTER

*Uppföljning av verkningssätt och validering av
beräkningsmodell*

Per-Ola Svahn, Peter Claesson & Daniel Isik
Skanska Sverige AB

2017-11-17

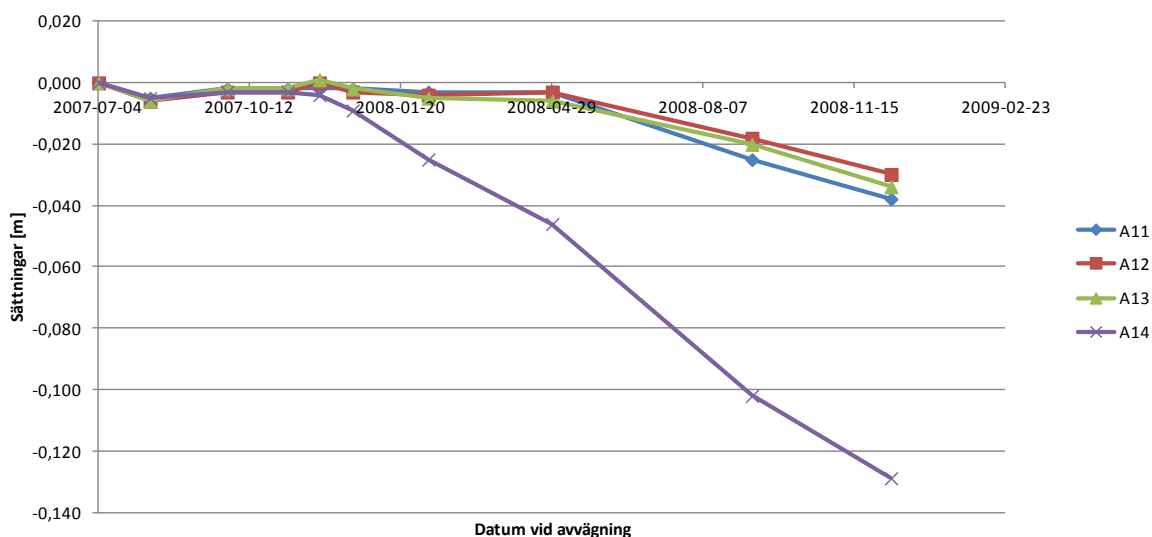
Figur 6 Sättningar i vägbank väster om Kungsbackaån (punkterna A11 – A14) mellan juli 2007 och december 2008.

I Figur 6 redovisas sättningarna i vägbanken (punkterna A11 – A14) som funktion av tiden. Sättningarna i punkterna A11 – A13 är relativt små (< 4 cm) medan sättningen i punkten A14 kontinuerligt ökar under uppföljningsperioden och i december 2008 är den ca 13 cm. Variationen av sättningarna utmed väglinjen redovisas i Figur 7.

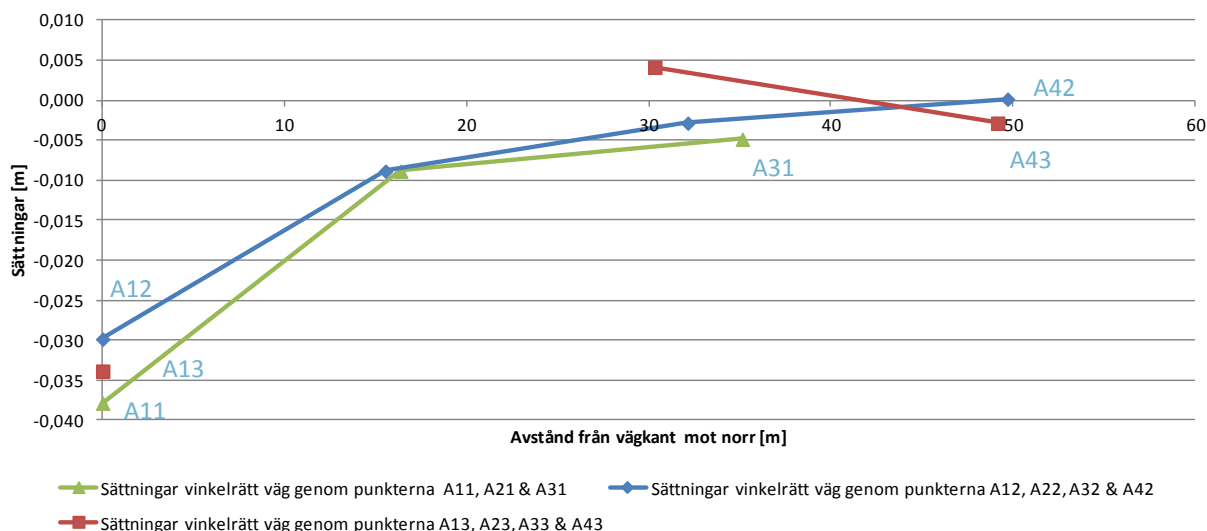
Figur 8 Sättningarnas variation vinkelrätt vägbank väster om Kungsbackaån i december 2008.

För att få en uppfattning om markens rörelser utanför vägbanken redovisas i Figur 8 sättningar i vinkelrätt vägen som vägdes av i december 2008. Det framgår att sättningarna minskar snabbt utanför vägbanken.

Sammanfattningsvis kan konstateras att sättningarna i vägbanken som initieras av en överlast hösten 2006 ökar ända fram till det att avvägningarna avbryts i december 2008. Sättningarna i det cellplastfyllda området (punkterna A11 – A13) är dock relativt måttliga. Punkten A14 som ligger längst bort från bron, utanför den cellplastfyllda vägbanken, får betydligt större sättningar, men påverkar sannolikt inte samverkan mellan påle och jord i någon nämnvärd omfattning.

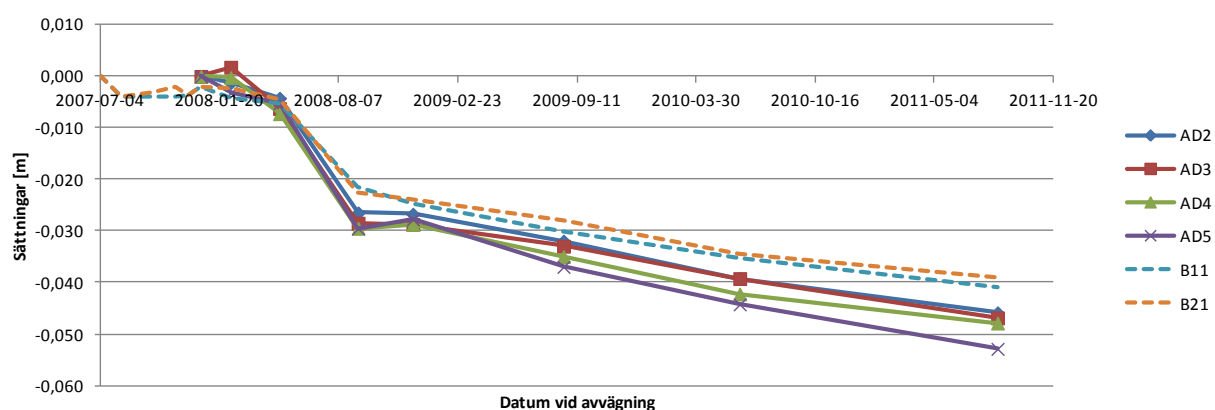
Figur 10 Sättningar i nordvästra delen av broöverbyggnaden (punkterna AD2 – AD5) tillsammans med brostöden 1 och 2 väster om Kungsbackaån (punkterna B11 och B21) mellan juli 2007 och augusti 2011.

Då broöverbyggnaden gjutits installerades enligt Figur 1 totalt 18 avvägningsdubbar på brons båda kantbalkar och vägdes av i december 2007. I Figur 10 redovisas sättningarna i den fyra punkter i den nordvästra delen av bron (punkterna AD2 – AD5) tillsammans med sättningarna för norra delen av stöd 1 och 2 (punkterna B11 och B21).

Sättningarna i de fyra avvägningsdubbarna är mycket jämna. Sättningarna i mitten av spannen mellan stöd 1 och 2 (punkt AD3) respektive stöd 2 och 3 (punkt AD5) är marginellt större än sättningarna vid stöd 1 och 2 (punkterna AD2 respektive AD4), vilket innebär att deformationen i broöverbyggnaden på grund av böjning är liten jämfört med stödets sättning. Jämförelsen med sättningar i brostöden (punkterna B11 och B21) visar att broöverbyggnaden av naturliga skäl sätter sig något mer än stöden, men att rörelserna i stöd och överbyggnad som väntat följer varandra väldigt väl.

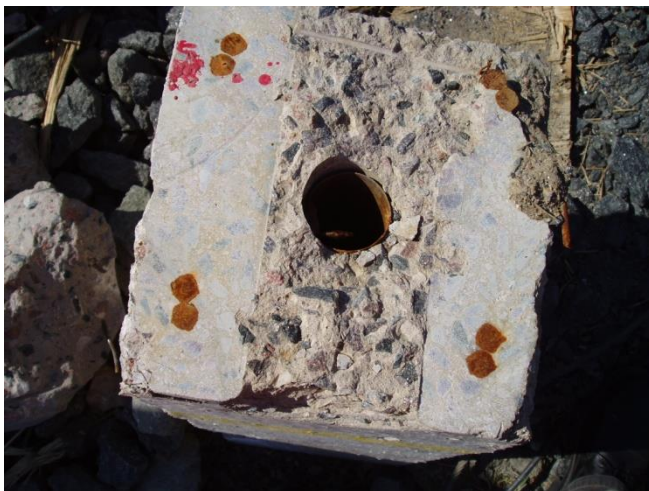
Figur 13 Kapad provpåle med ingjutet stålrör.

Samtlig utrustning skulle placeras inuti pålen efter den installerats genom att utrustningen fördes ner i ett i pålen ingjutet rör. Av tidsmässiga skäl kunde endast en så kallad borrörspåle med ett ingjutet stålrör med dimensionen $\phi 60 \times 1,5$ mm användas. Detta innebar att samtliga tre mätsystem inte fick plats och därför beslutades att töjningsgivarna skulle utelämnas. I Figur 13 visas en kapad påle med ett ingjutet stålrör.

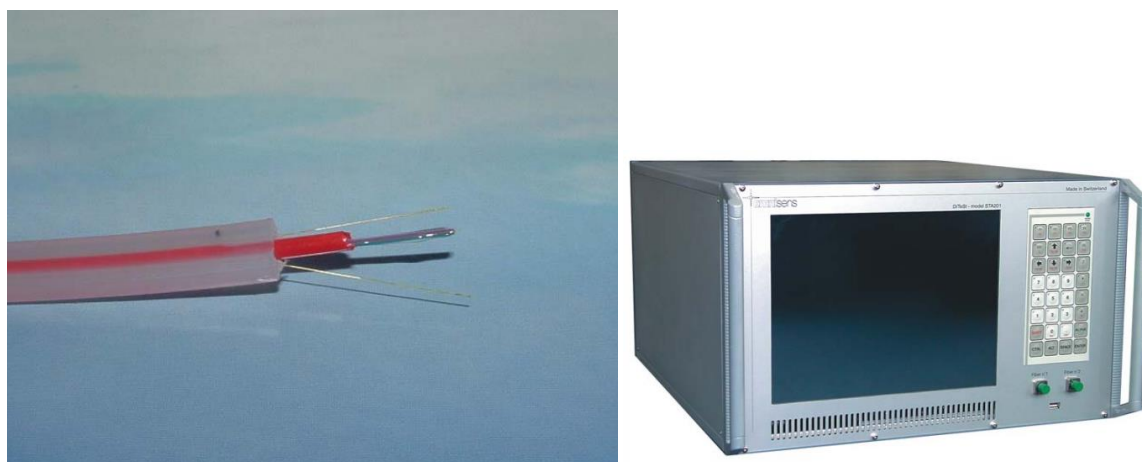
Figur 15 Fiberoptisk mätutrustning och avläsningsenhet DiTeSt från Smartec.

Med hjälp av en fiberoptisk kabel är det möjligt att kontinuerligt mäta töjningarna längs en förhållandevis lång sträcka (< 3 km). En ljuspuls sänds ifrån en ände, reflekteras i andra änden av fibern med hjälp av en spegel returneras ljuspulsen som analyseras. Mätningen baseras på den så kallade Brillouin-effekten. För att kompensera för temperatureffekter sker mätningen genom två parallella fibrer, där den ena fibern är fixerad till materialet där man önskar mäta töjningen medan den andra fibern är frikopplad och kan därför mäta effekten av temperaturvariationer. Då ljuspulserna ska gå både fram och tillbaka består systemet av totalt fyra fibrer som är monterade i en profil. Utrustningen tillverkas av Smartec och systemet heter DiTeSt. I Figur 15 visas den så kallade SMART profilen tillsammans med spegelenheten och kopplingsenheten för mätinstrument. Det bör noteras att i samband med leveransen av utrustningen stod det klart att spegelenheten var betydligt större än vad som tidigare uppgett. Det var uppenbart att detta skulle innebära komplikationer vid monteringen av utrustningen.

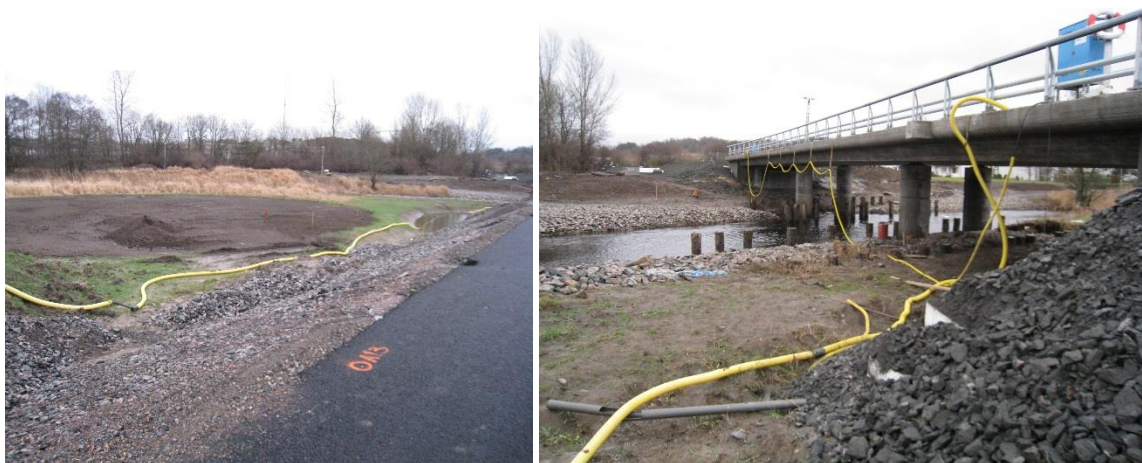
Figur 16 Extensometer och fiberoptisk mätutrustning monteras samman på vägbank väster om bron.

Extensometer och fiberoptisk utrustning kopplades samman i en enhet innan den fördes ner i de i förväg slagna provpålarna, se Figur 16. Arbetet leddes av en mättekniker från leverantören. Innan utrustningen fördes ner i provpålarna genomfördes en tolkning av de i pålen ingjutna rören. Det finns erfarenhetsmässigt alltid en risk att rören kan bli igensatta vid skarvarna mellan pålelementen. Rören i de två provpålarna i stöd 1 visade sig vara fria, medan det fanns hinder i provpålarna stöd 2. Det visade sig vid närmare undersökning att hindren var belägna i underkant av bottenplattan. De ingjutna rören har skarvats för att gå igenom bottenplattan och sannolikt har rören i detta område blivit tillplattade. Trots upprepade försök med olika borrhutrustningar var det inte möjligt att rymma upp röret i tillräcklig omfattning.

Utrustningen installerades därför enbart i stöd 1 (provpåle S11 och S12). När utrustningen var på plats injekterades röret med cementbruk genom en injekteringsslang som ingår i systemet för extensometern. På så sätt åstadkoms vidhäftning mellan mätutrustning och påle. När den fiberoptiska utrustningen kontrollerades visade det sig (till vår stora förtvivlan) att den inte fungerade. I båda pålarna var det ett brott på fibern i nedre änden av pålen. Den oväntat stora spegelenheten var svår att montera på ett bra sätt, vilket inneburit att fibern utsatts för allt för stora belastningar i samband med installationen. Mot ursprungligen planerade tre mätsystem i fyra provpålar ett system i två provpålar!

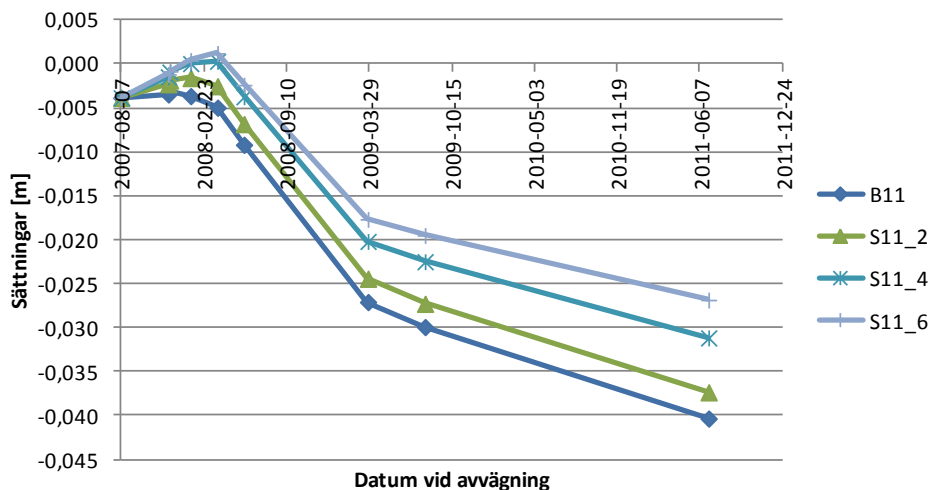
Figur 17 Beräknade sättningar i påle S11 baserad på stödsättning och deformationer i påle uppmätta med extensometer.

Extensometrarna har avlästs kontinuerligt och om man antar att mät huvudet har samma vertikala rörelser som punkten B11 i stöd 1 kan absoluta sättningar i pålen beräknas. I Figur 17 redovisas sättningarna för tre olika punkter i provpåle S11. I beräkningen har (i brist på bättre kunskap) antagits att vid första inmätningen av extensometern (2007-08-07) har hela pålen satt sig lika mycket som stödet. Under det därpå följande halvåret står stödet i princip stilla medan nedre delen av pålen har en tendens att röra sig uppåt. Enda rimliga förklaringen till detta beteende borde vara att pålen inledningsvis har en tendens att krympa. Rörelserna är dock förhållandevis små och osäkerheten i avvägningarna, t.ex. rörelserna i den temporära fixen, kan inverka på resultatet.

Under perioden från augusti 2007 till juni 2011 sätter sig stödet ca 36 mm medan pålen förkortas ca 14 mm, dvs sättningen av den nedre delen av pålen är ca 22 mm. Av mätningarna framgår det emellertid också att sättningarna inte har avstannat i någon del av pålen.

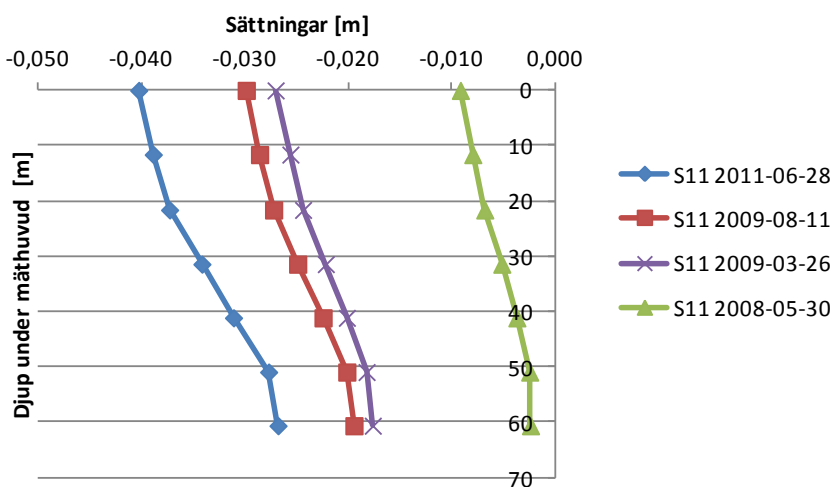
Figur 18 Sättningarnas fördelning i påle S11 vid fyra olika mättillfällen.

I Figur 18 redovisas hur sättningarna fördelar sig utmed pålens sex mätpunkter vid fyra olika mättillfällen. Baserat på mätningarna som gjorts med hjälp av extensometrarna kan man även beräkna medeltöjningarna mellan mätpunkterna.

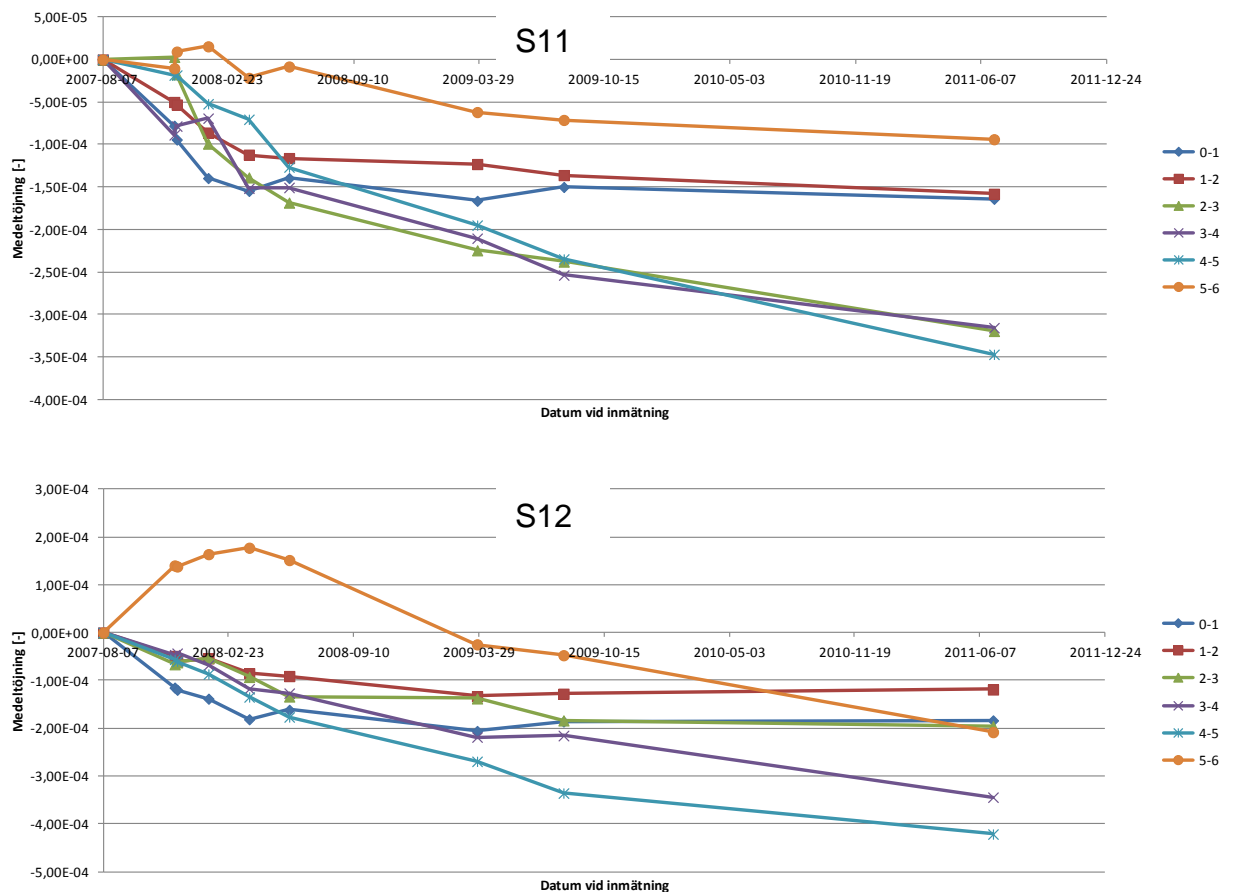
Figur 19 Medeltöjning mellan mätpunkter i påle respektive S12 vid olika mättillfällen.

I Figur 19 redovisas hur töjningarna mellan extensometerns mätpunkter varierar mellan olika mättillfällen. Det framgår att för båda provpålarna att under de två senaste åren är töjningen relativt konstant i den övre delen av pålarna (0-1 och 1-2). Något längre ner i pålen (2-3) minskar töjningarna i påle S11 medan de är konstanta i S12. I den mellersta delen av provpålarna (3-4 och 4-5) fortsätter däremot töjningarna att minska. I den nedersta delen av pålen (5-6) minskar töjningarna sakta i påle S11 medan de minskar relativt snabbt i påle S12.

Orsaken till att töjningarna i en påle varierar kan principiellt ha två orsaker. Antingen varierar lasten eller så kryper materialet under konstant last. Då enbart töjningarna mäts är det inte möjligt att entydigt avgöra vad som primärt orsakar variationen i töjningen. Genom att studera pålen i sin helhet kan man dock resonera sig fram till en sannolik orsak.

Brons egentygnd belastar påltoppen med en permanent last. Då töjningarna i båda provpålarnas övre del är konstant tyder det på att krypningen i pålen är relativt liten. Att töjningarna minskar längre ner i pålen tyder på att normalkraften i pålen minskar, d v s kompressionen av pålen ökar.

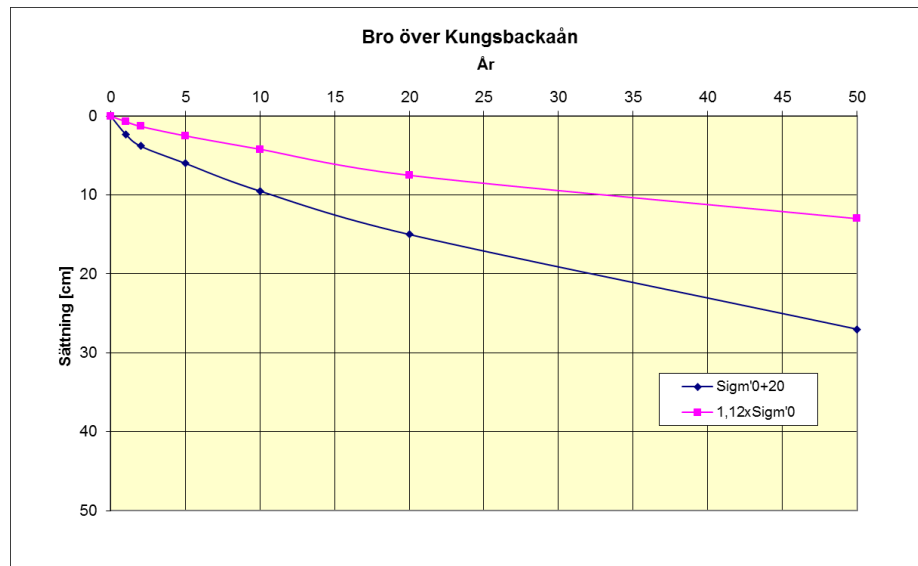
Beräknad sättning för vägbank i anslutning till bro över Kungsbackaån framgår av figuren nedan. Två fall har studerats. I det ena fallet har förkonsolideringstrycket antagits till att vara 20 kPa större än spänningen in-situ. I det andra fallet har överkonsolideringsgraden OCR antagits till 1,12.

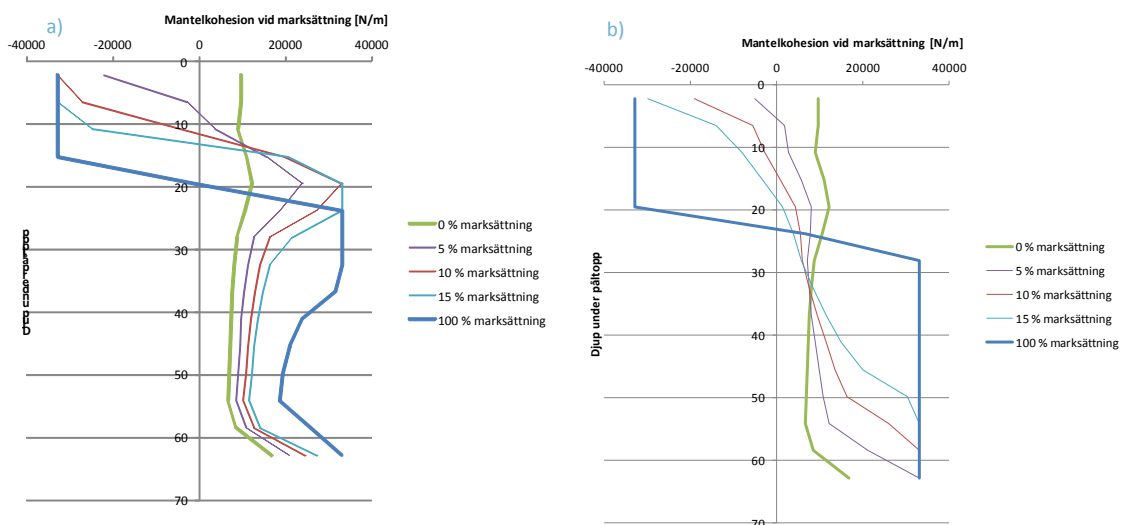
Figur 24 Kohesion mot pålens mantel för olika marksättningar.
Marksättning förekommer i a) 20 m överst i jorden och b) utmed hela pålens längd.

Leran har en skjuvhållfasthet på 30 kPa och pålen har en omkrets på 1,1 m vilket medför att maximal mantelkohesion är 33 kN/m om vidhäftningsfaktorn mellan lera och jord antas vara 1,0. I det första fallet (a) då marksättningarna endast förekommer i de översta 20 m av jordprofilen kan man konstatera att mantelkohesionens maximala kapacitet inte behöver utnyttjas fullt ut i pålens undre del för att etablera jämvikt längs pålen. I det andra fallet (b) förekommer det marksättningar utmed hela pålens längd och därmed mobiliseras maximal mantelkohesion utmed hela pålens längd. Av resultatet framgår att neutrala punkten ligger ca 23 m ner från påltoppen, dvs den punkt där mantelkohesionen växlar från negativ till positiv.

I Figur 25 redovisas normalkraft (axialkraft) utmed pålens längd för samma belastningssituationer som för mantelkohesionen i Figur 24. Då inga marksättningar förekommer minskar den tryckande normalkraften succesivt mot djupet. Sättningar i marken som orsakar negativ mantelkohesion i pålens övre del innebär att den tryckande normalkraften i pålen ökar mot djupet ner till nivån för den neutrala punkten.

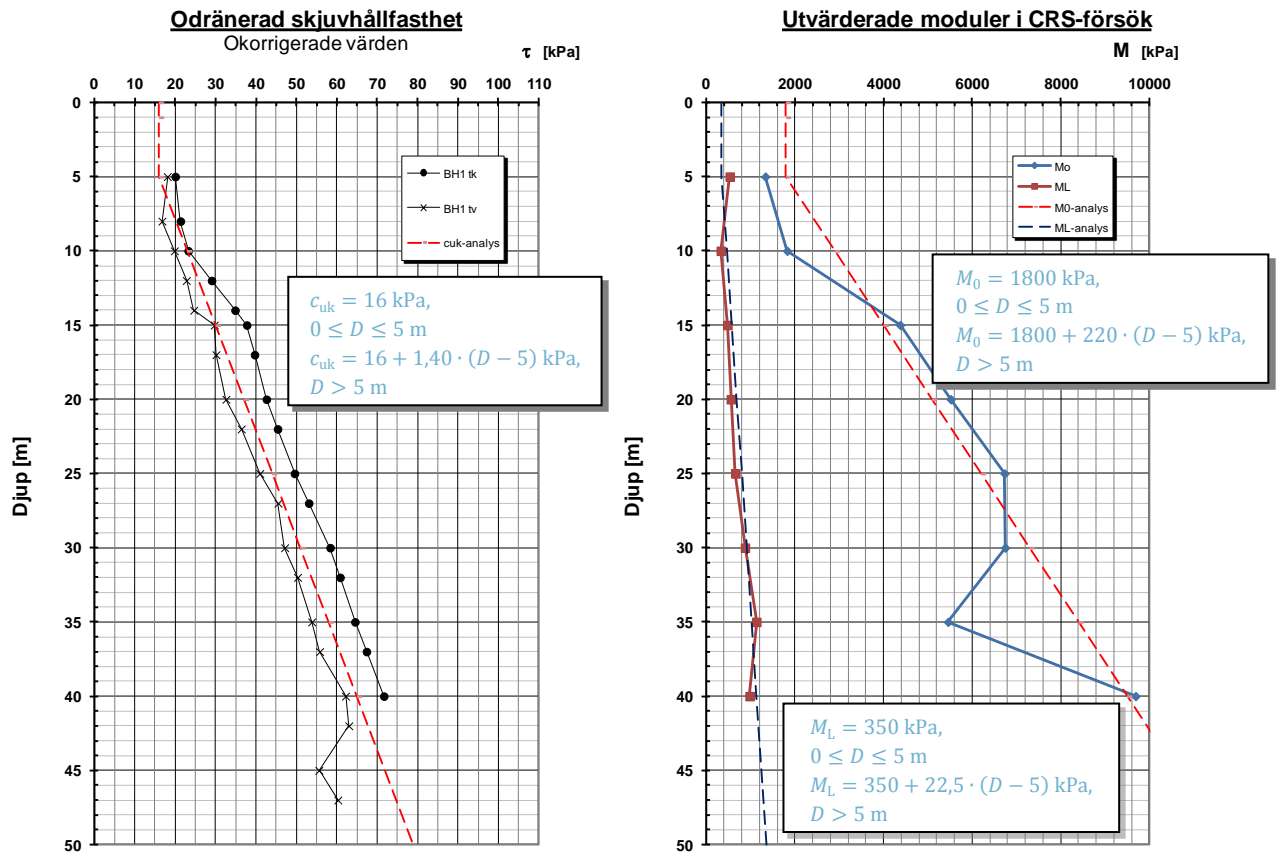
Figur 25 Val av de geotekniska parametrarna a) c_{uk} och b) M_0 och M_L .

Lerans egenskaper karakteriseras i programmet av parametrarna odränerad skjuvhållfasthet, c_{uk} , vertikal effektivspänning, σ'_{v} , överkonsolideringsgrad, OCR , modulerna, M_0 och M_L , som utvärderas från CRS-försök samt lerans tvärkontraktionstal, ν , vid elastisk respons. Egenskaperna definieras i ett valfritt antal skikt på olika nivåer och på övriga nivåer bestäms egenskaperna genom rätlinjig interpolation mellan närliggande skikt.

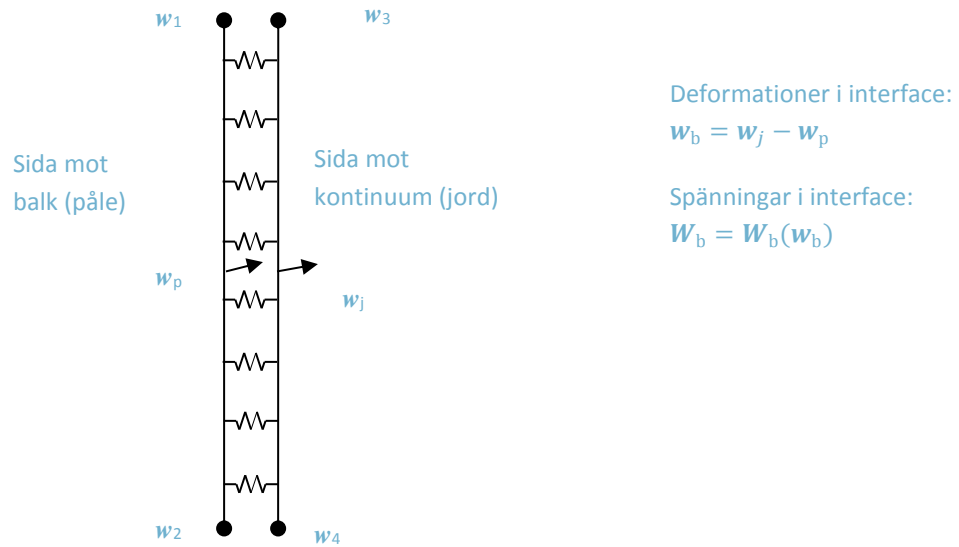
Figur 27 Definition av deformationer och spänningar i interfacelement mellan påle och jord.

Stöden 1 och 4 består av 12 stycken 60 m långa pålar med lutningar som nominellt antingen är 5:1 eller 4:1. Stöden 2 och 3 består på samma sätt av 16 stycken pålar, med samma längd och lutning som stöd 1 och 4. Pålelementet har analyserna elastiska egenskaper ($E = E_{ck}/(1+\phi) = 39/(1+1,6)$ GPa). Överföringen mellan spänningar i pålelement och spänningar i omgivande jord modelleras med ett så kallat interfacelement, som består av en fjädrande bädd med elasto-plastiska egenskaper, som definieras separat i axiell respektive transversell riktning och har sinsemellan okopplade responser. Den transversella responsen bestäms i ett tredimensionellt fall av den resulterande transversella deformationen i elementet.

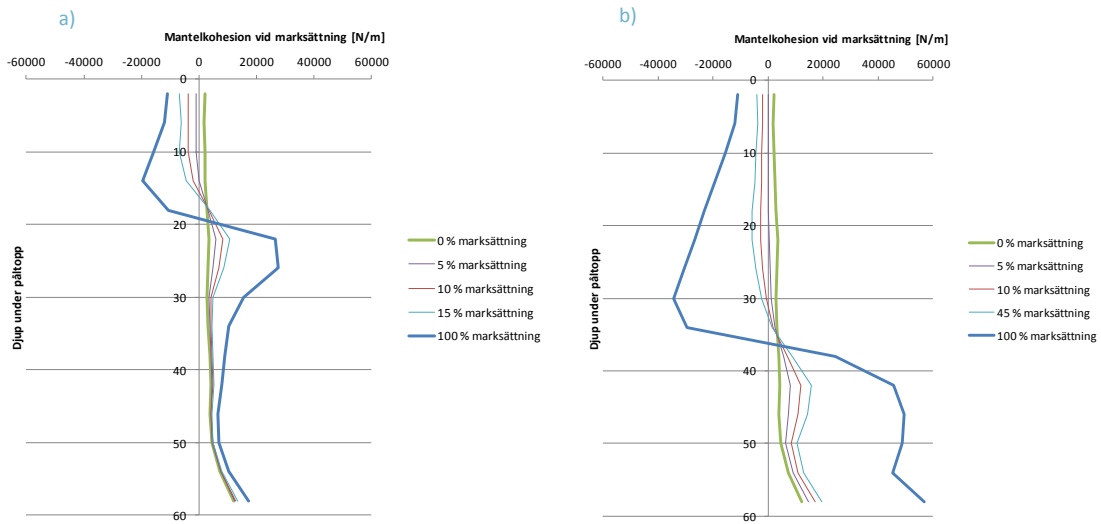
Figur 30 Kohesion mot pålens mantel för olika marksättningar. Marksättning förekommer i a) 20 m respektive b) 40 m av jordens övre del.

I Figur 30 redovisas beräknade mantelkohesion för de två olika belastningsfallen. Om marksättningarna sker på 20 m djup sker endast en omlagring av mantelkrafterna på ungefär halva pålens längd. Om marksättningarna däremot äger rum ner till 40 m djup omlagras mantelkrafterna totalt i pålen.
