Fältmätningar i isolerade uteluftsventilerade krypgrunder

SBUF projekt nr 11370

Charlotte Svensson Tengberg, Skanska Teknik, Skanska
Sverige AB

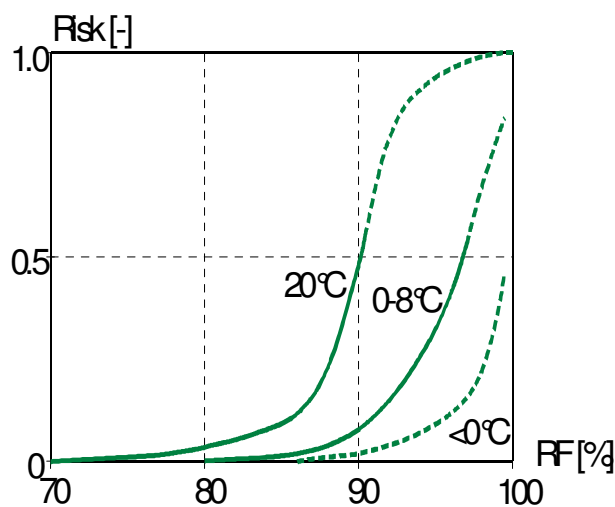
Figur 2: Fördelningskurva för risk för mögelpåväxt vid olika fukttillstånd för virke som hanterats på ett omsorgsfullt sätt (Nevander och Elmarsson, 1991). Värdena för lägre temperaturer är mycket osäkra.

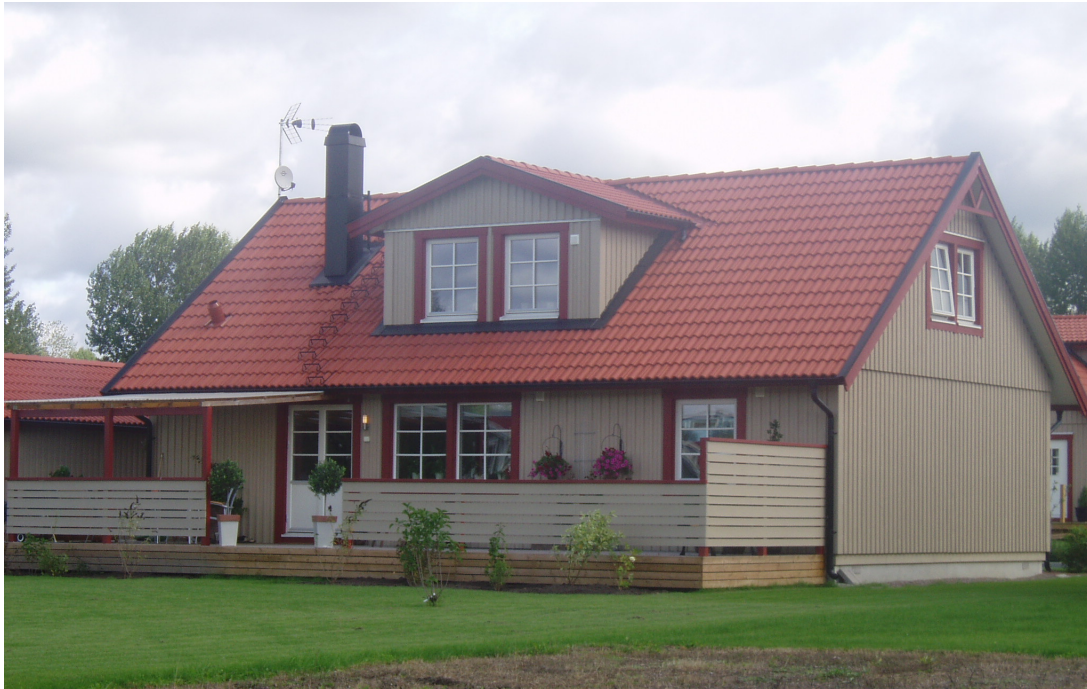
Figur 3: Ett av de fem husen i studien, hus 2.

Mätningarna genomfördes i ett villaområde i Bro, Upplands kommun. Området består av tio stycken modulhus som byggts på kryppgrunder. Projektet är uppdelat i två etapper (sju+tre hus). I den första etappen utfördes alla husen med cellplast som värmeisolering på mark. I den andra etappen uppfördes tre hus där alla har lös lättklinker som värmeisolering på mark. Alla husens kantbalkar är isolerade med cellplastisolering. Mätningar gjordes i tre hus med cellplastisolering samt i två hus med lös lättklinker. Husen skiljer sig något åt i storlek.

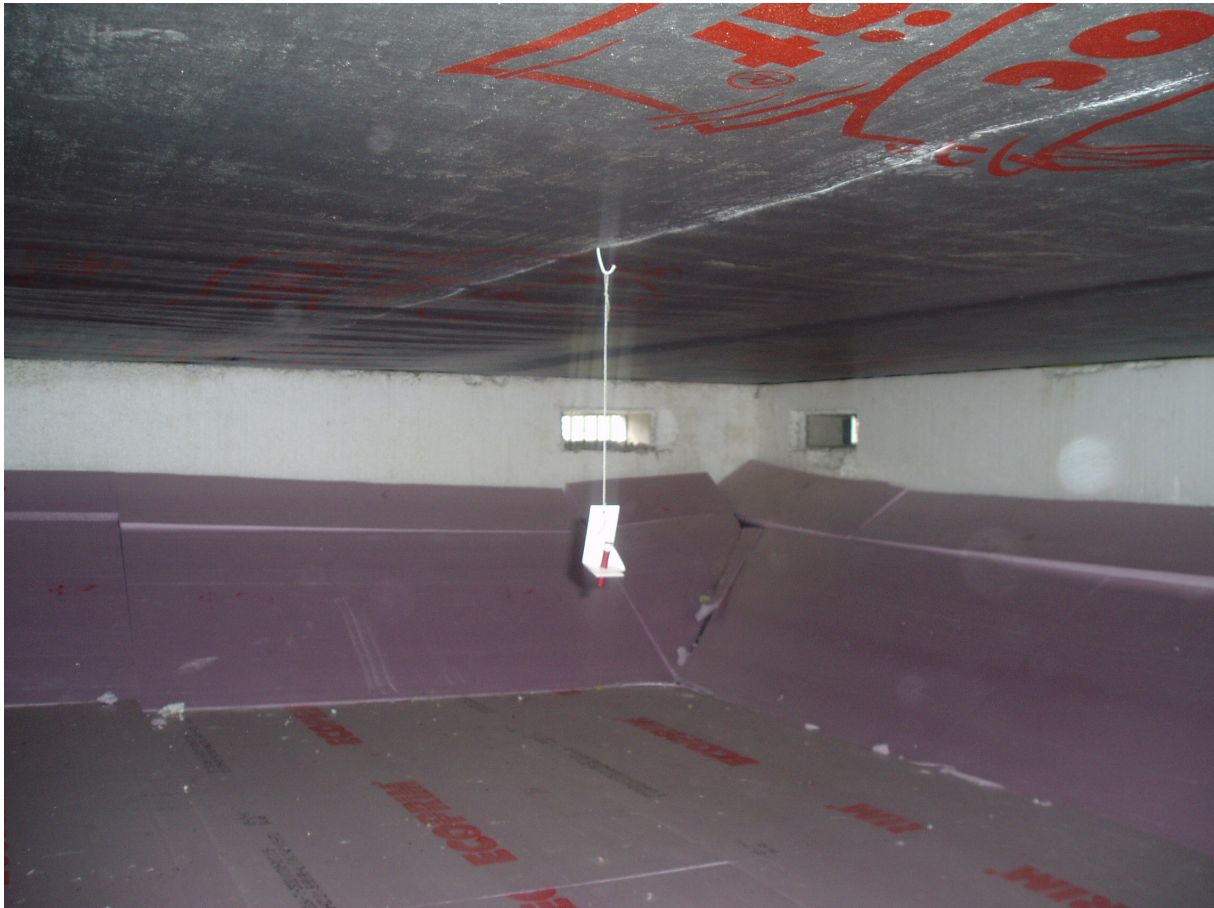
Figur 10: Exempel på placering av spårgaskälla.

Ventilationsmätningar har gjorts med homogenspridningsmetod för passiva spårgasmätningar, även kallad PFT-mätning (Stymne et al, 1994). Metoden innebär att spårgas sprids kontinuerligt i sex eller åtta punkter i den studerade krypgrunden så att mängd per volymenhet är lika i hela grunden. Samtidigt placeras provtagare i tre eller fyra punkter i krypgrunden. Spridningen av spårgas sker genom spårgaskällor i form av miniatyrbehållare med flytande spårgasämne, perfluorbensen eller perfluormetylbensen, som diffunderar ut genom ett kapillärrör med en känd hastighet. Provtagarna är glasrör med aktivt kol som senare analyseras på laboratorium. Utifrån resultatet beräknas luftens medelålder och utifrån detta resultat kan andra storheter beräknas, t.ex. specifika ventilationsflöde. Exempel på placering av spårgaskälla visas i Figur 10.

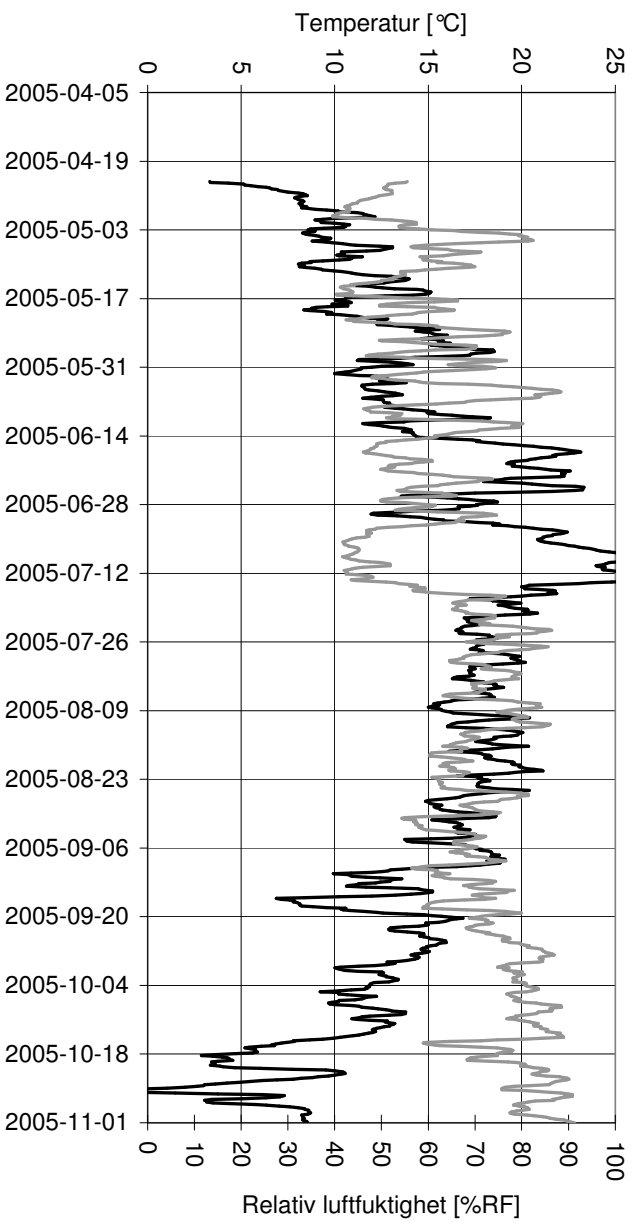
Figur 16: Fukt- och temperaturförhållanden utomhus, glidande dygnsmedelvärden, mätperiod 2005-04-22 - 2005-11-08.

Medelvärden för lufttemperatur och relativ luftfuktighet är under mätperiod 1, 14,8°C respektive 64%RF. Medelvärden för lufttemperatur och relativ luftfuktighet är under mätperiod 2, 14,0°C respektive 72%RF.
