UTVÄRDERING AV FÄLTMETOD FÖR MÄTNING AV SPRUTBETONG

Andreas Sjölander

2019-01-10

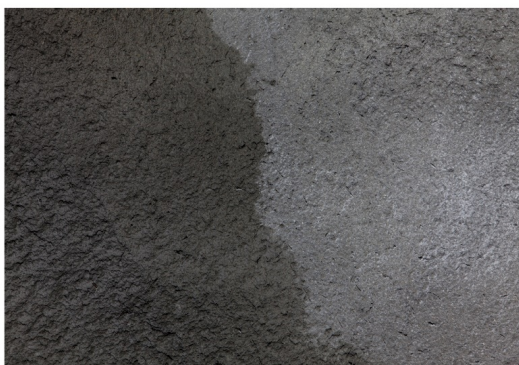
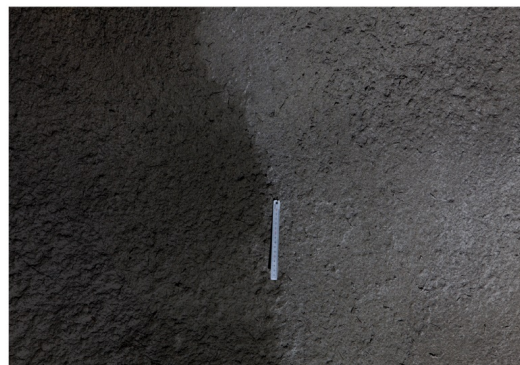
Figur 8 Fotograferad sprutbetongyta för mätningar av deformationer. Den vänstra halvan av sprutbetongen är blöt och i den högra figuren syns en ställinjal som användes som referens för skala.

I Figur 7 visas mätningar av horisontella och vertikala deformationer av sprutbetongen för position A1 mellan 2018-09-13 och 2018-10-17. Fotografierna av sprutbetongytorna för de båda datumen visas i Figur 8. Den redovisade deformationen är i mm och avser deformationen av hela sprutbetongens yta i Figur 8. Av denna figur framgår det att den vänstra delen av sprutbetongen är blöt och att dess utbredning har ändrats mellan de båda tillfällena. De redovisade horisontella deformationerna antyder att sprutbetongen i vänster och höger hörn har krympt respektive svällt. Detta skulle kunna förklaras med att sprutbetongen har torkat ut i vänster hörn och fuktats i höger hörn.
