UTVÄRDERING AV FÄLTMETOD FÖR MÄTNINGAR PÅ SPRUTBETONG

Januari 2019

SAMMANFATTNING

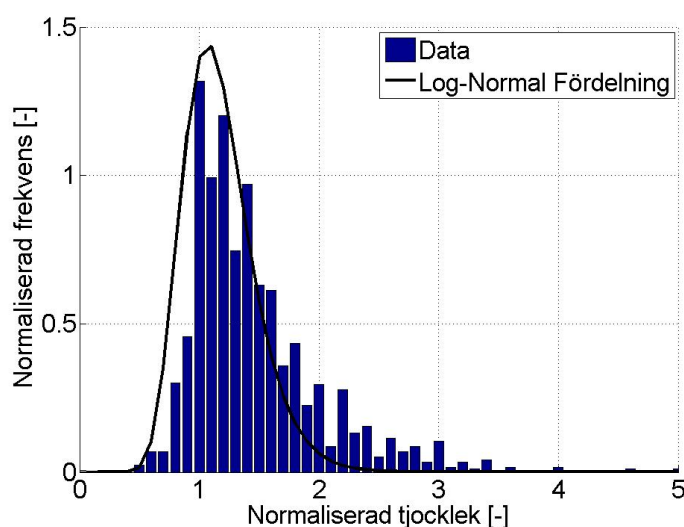
Figur 2.2-1 Normaliserad variation av sprutbetongens tjocklek där 1.0 motsvarar den beställda tjockleken, från (Sunesson, 2017).

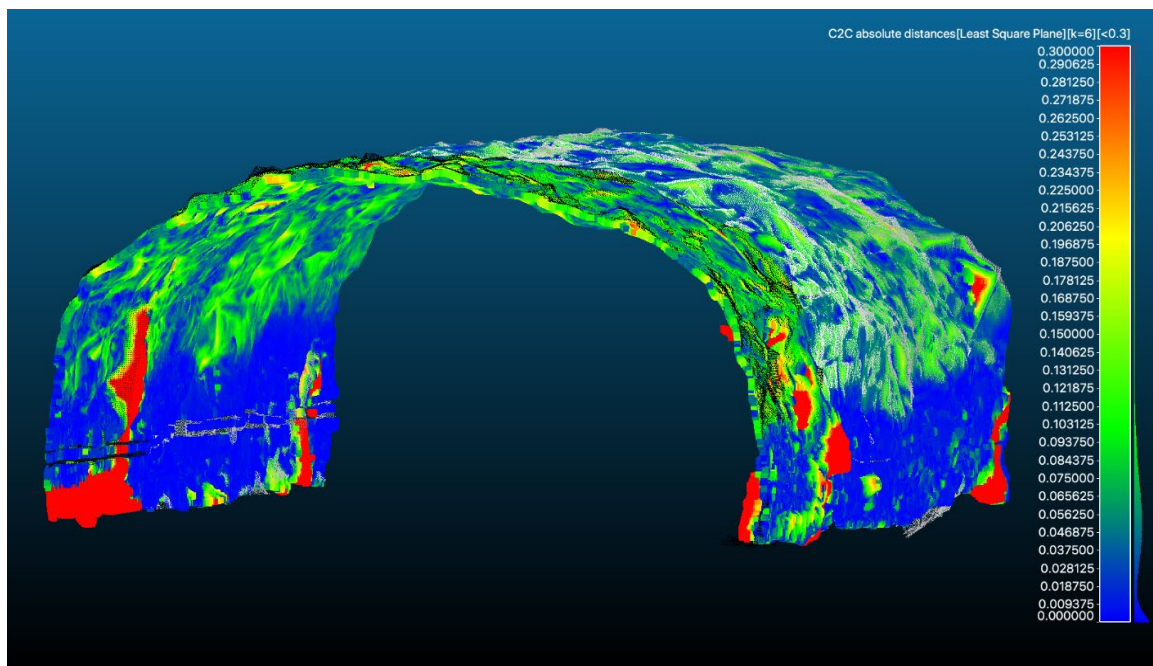
Figur 2.3-1 Mätning av sprutbetongens tjocklek baserat på jämförelse av punktmoln från laserskanningar.

Vid LKAB användes under 2012 för första gången en sprutrobot utrustad med en laserskanner. Skannern sköttes av sprutoperatören som först skannade bergets yta och sedan sprutbetongens yta och fick därefter direkt feedback angående sprutbetongens tjocklek (Wetlesen & Krutrök, 2014). För att kontrollera skanners noggrannhet borrades hål i sprutbetongen och i fyra av fem fall var noggrannheten inom 10 mm, i det femte fallet var avvikelserna 23 mm. Metoden är användbar för att minska förbrukningen av sprutbetongen och undvika sektioner med stora avvikelser i tjocklek. LKAB lyckades minska sin förbrukning av sprutbetong med 20 % efter man började använda skannern (Wetlesen & Krutrök, 2014). I Figur 2.3-1 visas ett exempel på mätning av sprutbetongs tjocklek baserat på jämförelser mellan två punktmoln från laserskanningar.

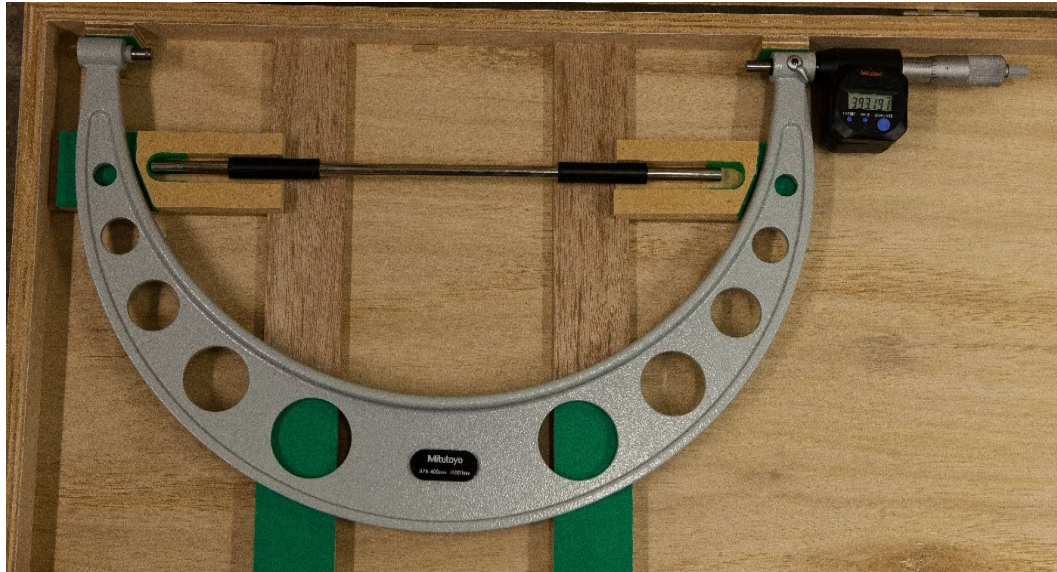
Figur 2.5-1 Mikrometer från Mitutoyo.

En noggrannhet på 21 microstrain kan jämföras med töjningen i betong när den spricker som är omkring 100 till 200 microstrain. Fördelen med mikrometern som mätmetod är att den är snabb och enkel att använda. Man behöver ingen strömförsörjning och de mätpunkter som krävs kan enkelt fästas i sprutbetongen med en spikpistol.

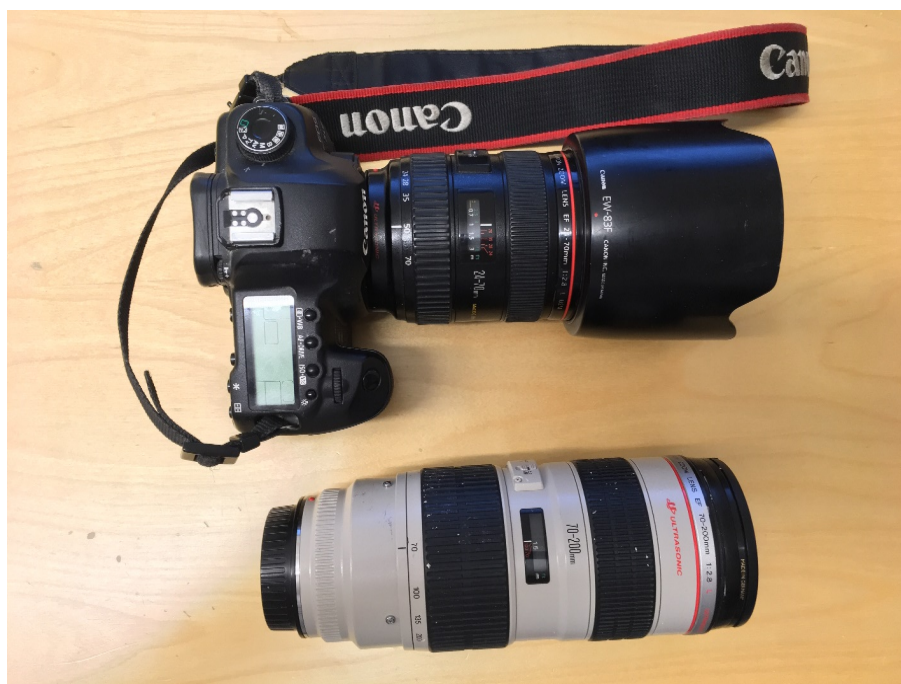
Figur 2.5-2 Använd kamerautrustning för fotogrammetri.

I alla försök med fotogrammetri har en Canon EOS 5D Mark II använts. Den är utrustad med en fullstor sensor (35,8 × 23,9 mm) och en maximal upplösning på 5616 × 3744 pixlar vilket resulterar i 21.1 megapixel. Kameran har använts tillsammans med Canon EF 24-70 mm f/2.8 L USM och Canon EF 700-200 f/2.8 L USM objektiv, se Figur 2.5-2. Ett digitalt foto består av ett stort antal individuella pixlar, 21,1 miljoner för den använda kamera, som vardera representerar en färg i intervallet 0-255. Matematiskt kan en bild därför definieras som en 5616 × 3744 matris med heltalsvärden mellan 0 till 255. För att analysera bilder har programvaran PY2DIC använts vilken är baserad på öppen källkod

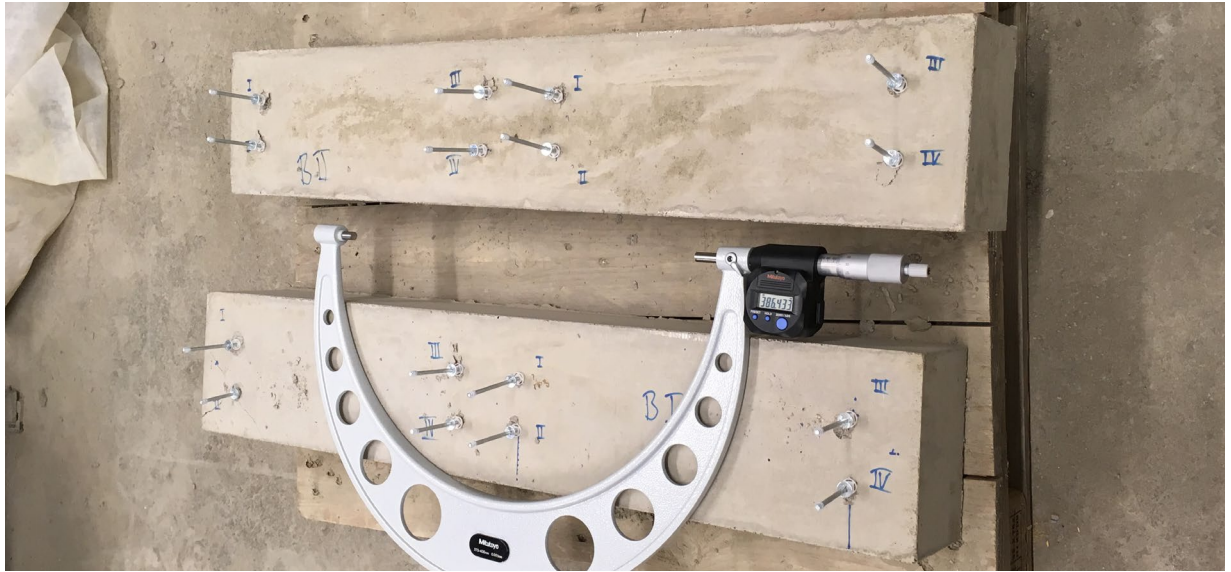
Figur 3.1-1 Spikar fastsatta i betong för att kunna mäta relativa rörelser.

- Sprickor uppstod i betongen omkring de spikar som sattes fast. Detta skulle kunna påverka storleken på de rörelser och spänningar som kan uppkomma i balken.
- Repeterbarheten för metoden var lägre än önskat.
- I fält finns risk att krutladdningen är för stor så att spikarna tränger in berget. Detta skulle påverka mätningen av sprutbetongens rörelser då dessa kan skilja sig från bergets.
- Spikarna blev ibland inskjutna snett vilket försvårade mätningarna.

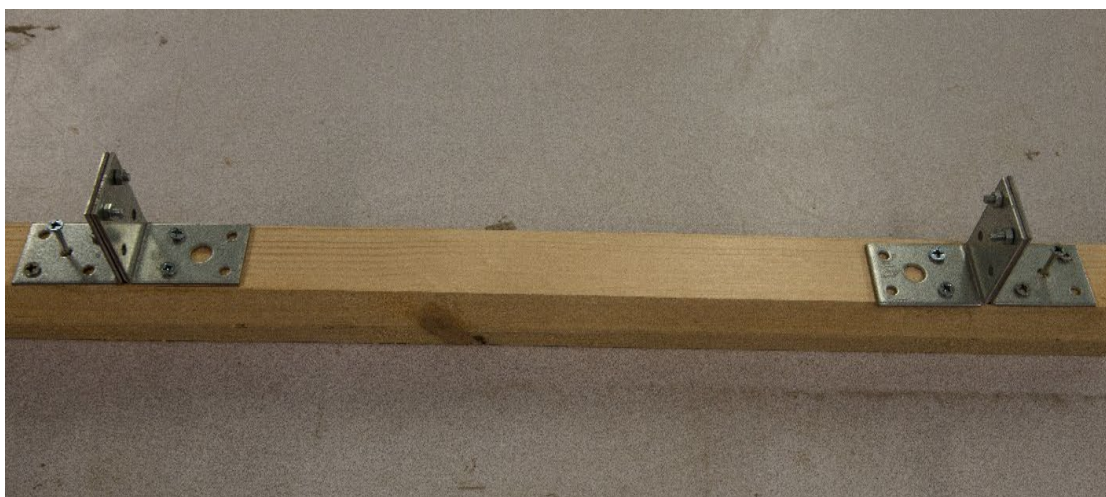
Figur 3.1-2 Försök för att öka repeterbarheten vid mätningar med mikrometer där vinkeljärn i stål användes i kombination med stålplåtar försedda med hål för att öka styvheten och guida mikrometerskruven till samma ställe vid upprepade mätningar.

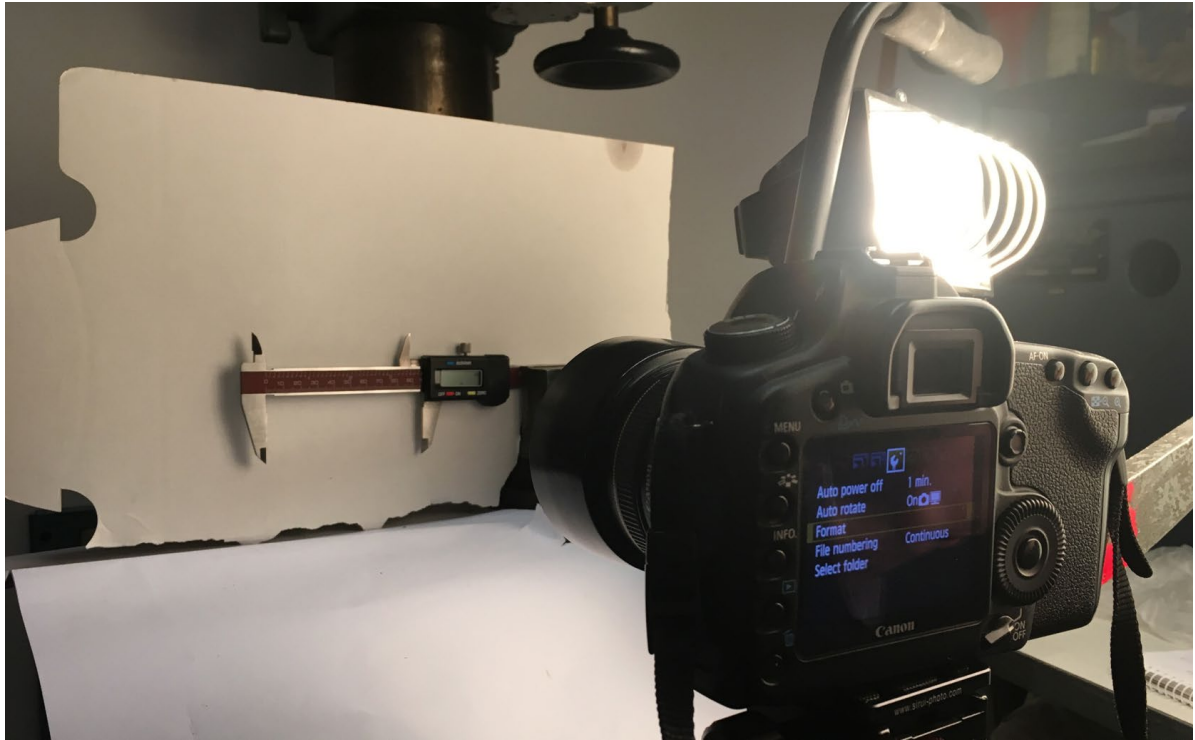
Figur 3.2-1 Uppställning vid labbförsöket med fotogrammetri för att undersöka kamerans kompatibilitet med den egenutvecklade programvaran PY2DIC.

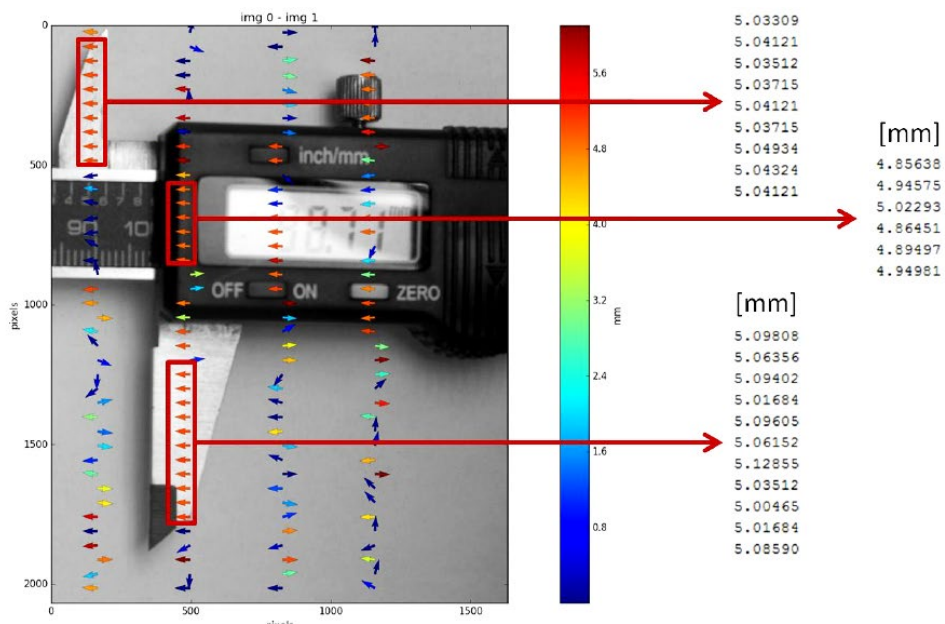
Figur 3.2-2 Deformation av valda områden från DIC.

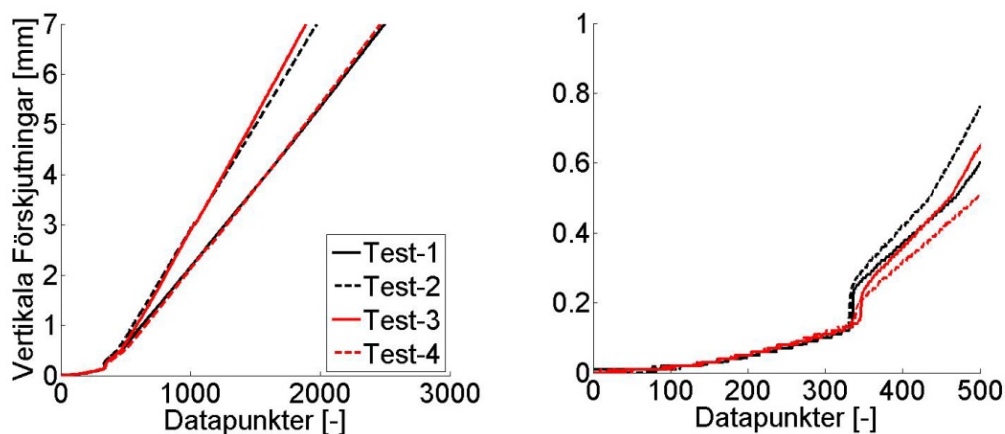
Figur 3.3-3 Vertikal deformation för samtliga balkar plottad i varje enskild datapunkt

I Figur 3.3-3 visas den vertikala deformationen i varje enskild mätpunkt för samtliga testade balkar. Om data för samtliga tester har registrerats med samma frekvens, kan man i den vänstra figuren se att belastningshastigheten för test 2 och 3 har varit snabbare än för test 1 och 4, eftersom den slutliga deformationen på 7,0 mm nåddes snabbare för dessa tester. I den högra figuren visas enbart de första 500 mätpunkterna. Här kan man se ett plötsligt hopp i förskjutningen efter cirka 300 till 400 mätpunkter. Detta beror på att betongen har spruckit vilket plötsligt förändrar balkens styvhet och resulterar i ett hopp i de vertikala deformationerna. Den vertikala deformationen när balken spricker är enligt mätningarna med LVDT mellan 0,12 till 0,14 mm. Med den enligt normen givna belastningshastigheten 0,25 mm/min (CEN, 2006) ska sprickan därmed inträffa efter ca 30 sekunder. De vertikala deformationerna från de fotogrammetriska mätningarna i punkterna K, M samt P (se Figur 3.3-2) presenteras som funktion av tiden för balk 1 och 3 i Figur 3.3-4. Den vertikala deformationen från maskinen presenteras också här som en funktion av tiden. Denna anpassades så att tidpunkten då balken spricker skulle matcha tidpunkten enligt de fotogrammetriska mätningarna.

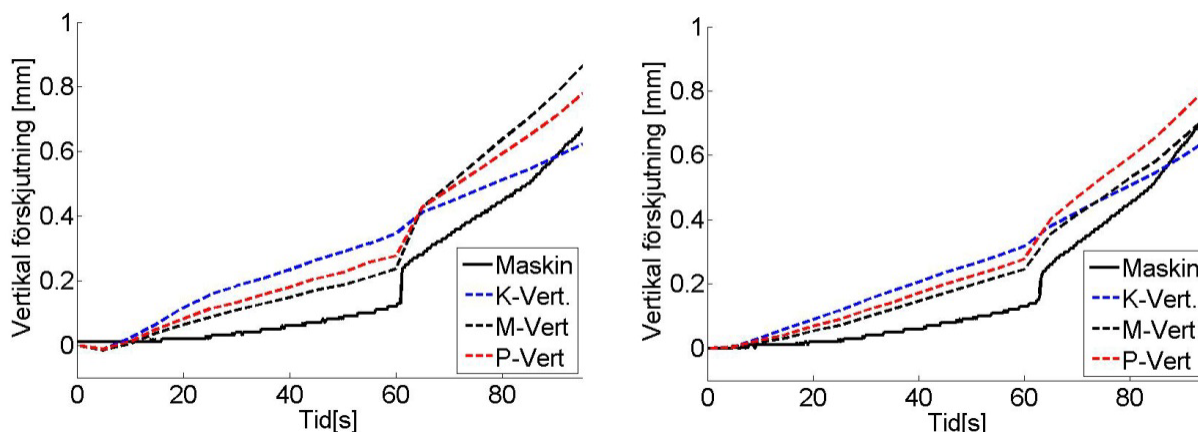
Figur 3.3-4 Mätningar av vertikal deformation av punkterna K, P och M med fotogrammetri tillsammans med mätningar med LVDT från testmaskinen för balk 1 i vänstra figuren och balk 3 i högra figuren.

Överlag var det god överensstämmelsen mellan de båda mätmetoderna och den numeriska simuleringen. Innan balken spricker kan man i Figur 3.3-4 se en tydlig skillnad mellan mätningar med fotogrammetri och LVDT. Tidigare försök av Belloni (2016) har visat att noggrannheten för de fotogrammetriska mätningarna kan vara mindre än storleken på en pixel, vilket i detta fall var 0,03 mm. Enligt standarden för provning av sprutbetong (CEN, 2006) ska noggrannheten för mätningen av deformation vara 0,02 mm. En del av förklaringen till skillnaden i resultaten kan därför vara mätfel med båda metoderna. En annan möjlig orsak är att balkens vertikala deformation kan vara olika på balkens två sidor. Detta kan uppstå eftersom balkens form och yta inte är helt perfekt vilket leder till ett ojämnt kontaktryck mellan betongen och upplagen vid stöd och belastningspunktterna. Fotogrammetrin mäter enbart rörelsen på en sida, medan den redovisade mätningen med LVDT är medelvärdet av balkens deformation på båda sidorna.

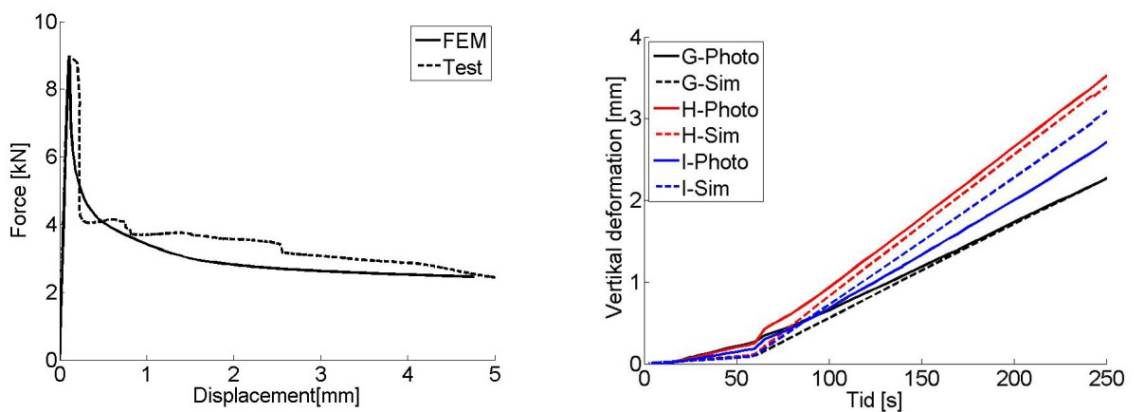
Figur 3.3-7 Vänster figur visar jämförelse av kraft-deformationskurvan för numeriska simuleringar och experimentella resultat. Högra figuren visar jämförelse mellan numeriska simuleringar (streckade linjer) och fotogrammetriska mätningar (heldragna linjer) för balk nummer två i ett punkterna G, H och I.

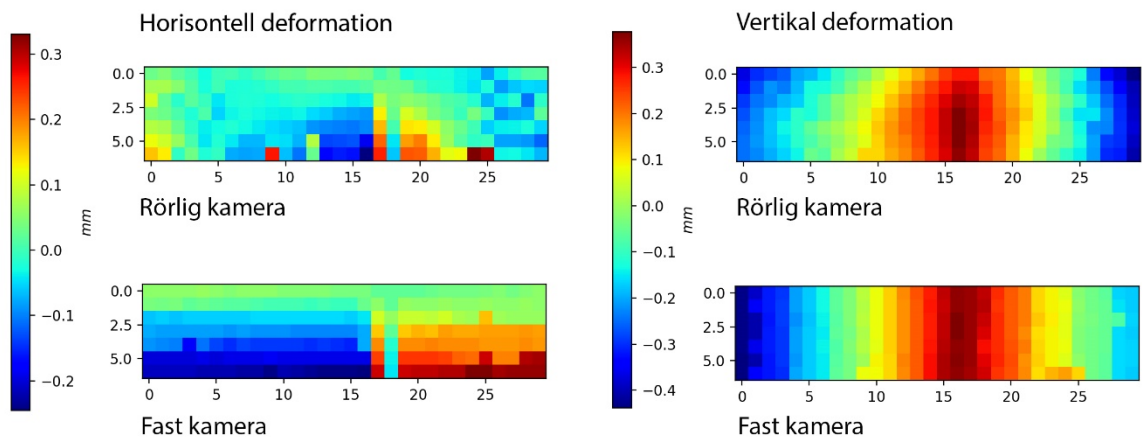
Figur 3.4-3 Jämförelse mellan mätningar av horisontella och vertikala deformationer vid en given belastning med en rörlig och fast kamera.

I Figur 3.4-3 visas en jämförelse mellan mätningar av horisontella och vertikala deformationer vid en given belastning med en fast och en rörlig kamera. För de vertikala deformationerna är mönstret och magnituden av deformationen i stort sett identisk för den rörliga och fasta kameran. Ett litet brus kan dock ses i mönstret. För de horisontella deformationerna är magnituden av deformationerna densamma men mönstret är, jämfört med den fasta kameran, mer oregelbundet med den rörliga kameran. Detta kan bero på skillnader i horisontella deformationer mellan de båda sidorna men det oregelbundna mönstret beror nog snare på mätfel.

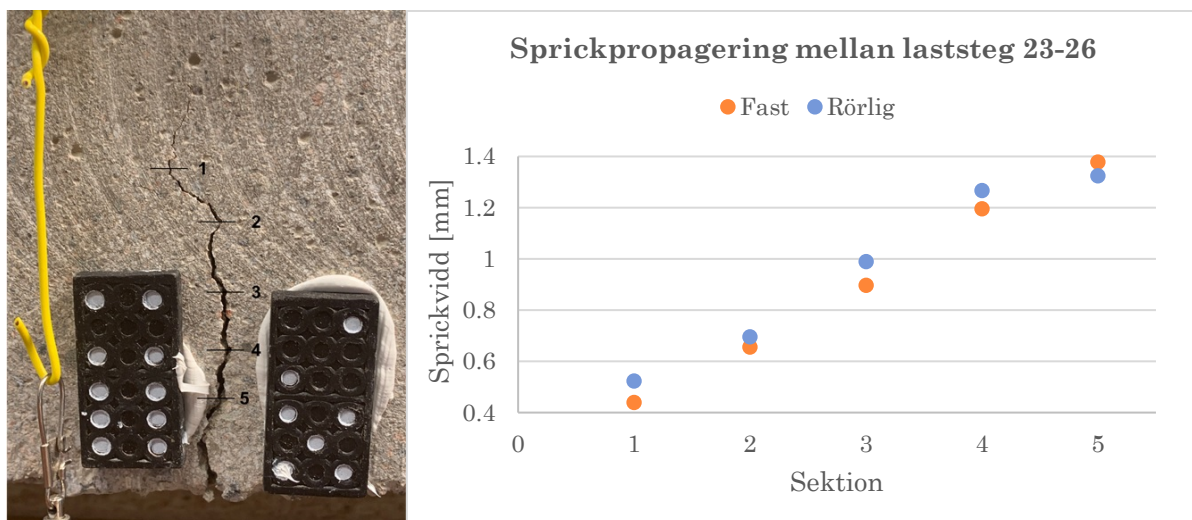
Figur 3.4-5 Vänster figur visar bild av spricka tagen med Iphone XS och numrering av sektioner. Höger figur visar propagering av sprickan mellan laststeg 23 till 26 beräknad med rörlig och fast kamera.

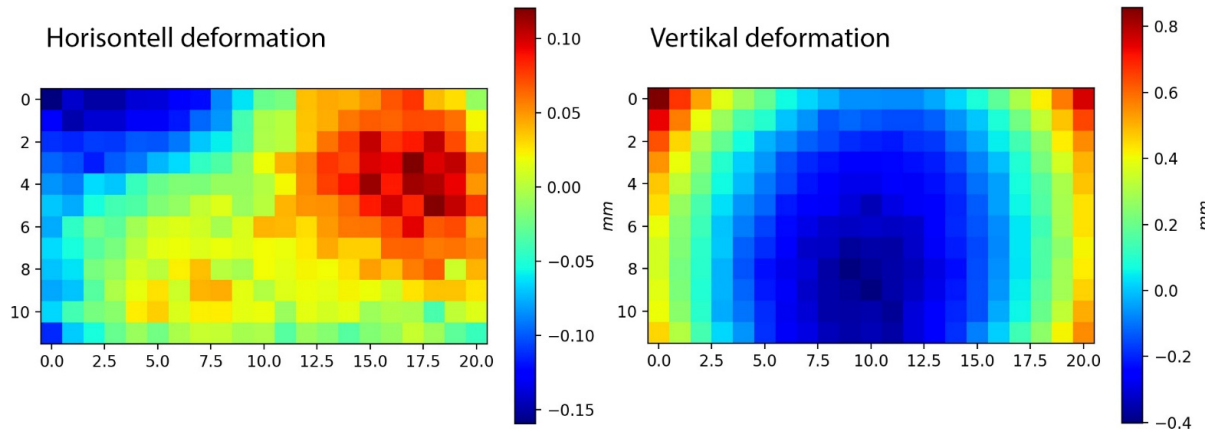
Figur 3.5-2 Mätningar av horisontella och vertikala deformationer av sprutbetong i tunnelmiljö mellan 2018-09-13 och 2018-10-17 med en rörlig kamera.

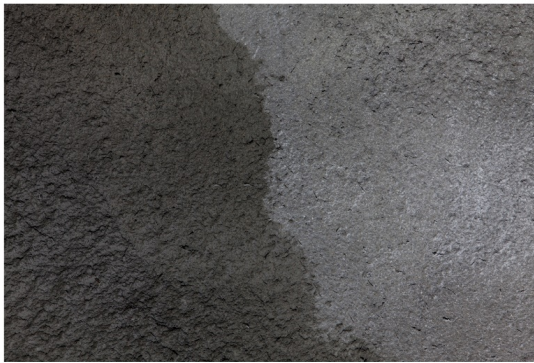
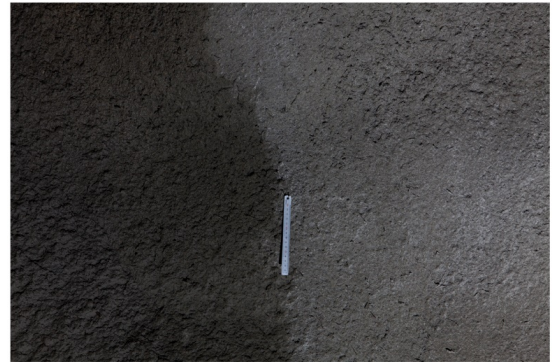
Figur 3.5-3 Fotograferad sprutbetongyta för mätningar av deformationer. Den vänstra halvan av sprutbetongen är blöt och i den högra figuren syns en ställinjal som användes som referens för skala.
