UTVECKLING AV SLITSMURSTEKNIK FÖR EN MER EKONOMISK UTFORMNING

Hans Hedlund / Henrik Wiberg, Skanska Sverige AB

2013-03-07

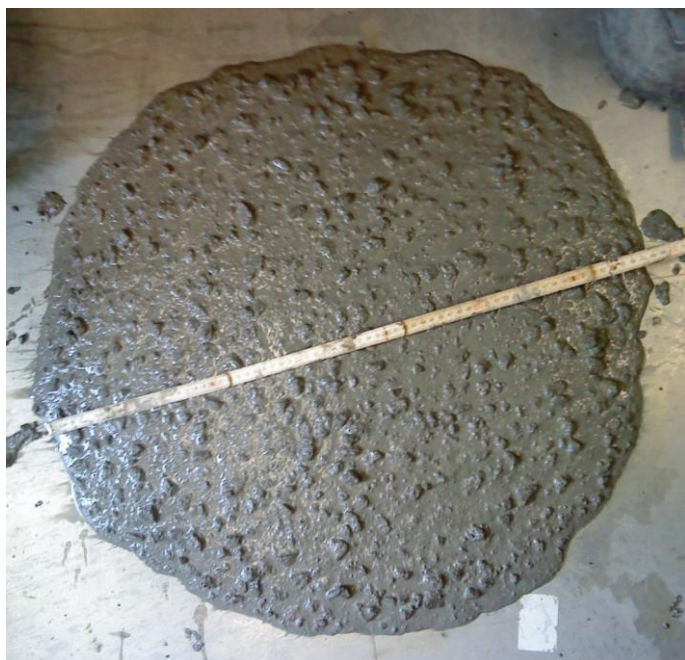
Figur 1: Flytsättmått för Slitsmursbetong 1 direkt efter blandning.

Provning av den färska betongens egenskaper utfördes på betongfabriken, dvs. före pump. Betongens konsistens provades genom flytsättmått, se Figur 1 och Figur 2 nedan.

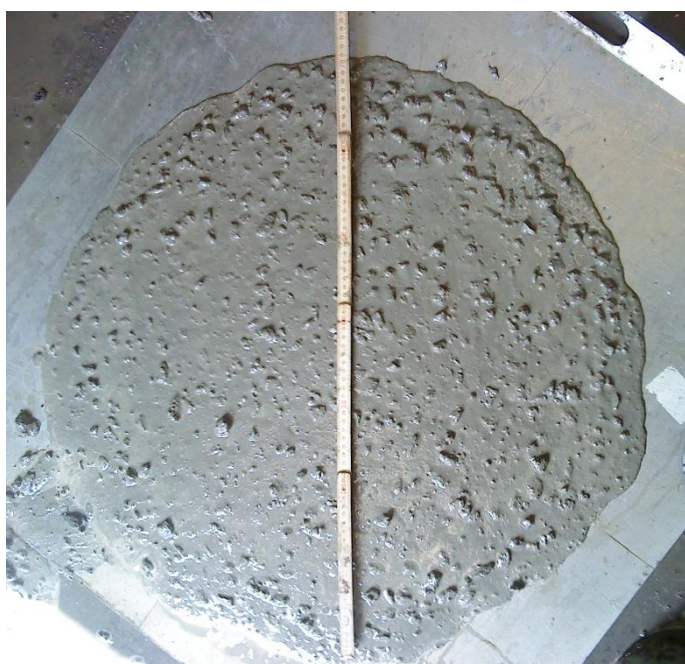
Figur 2: Flytsättmått för Slitsmursbetong 2 direkt efter blandning.

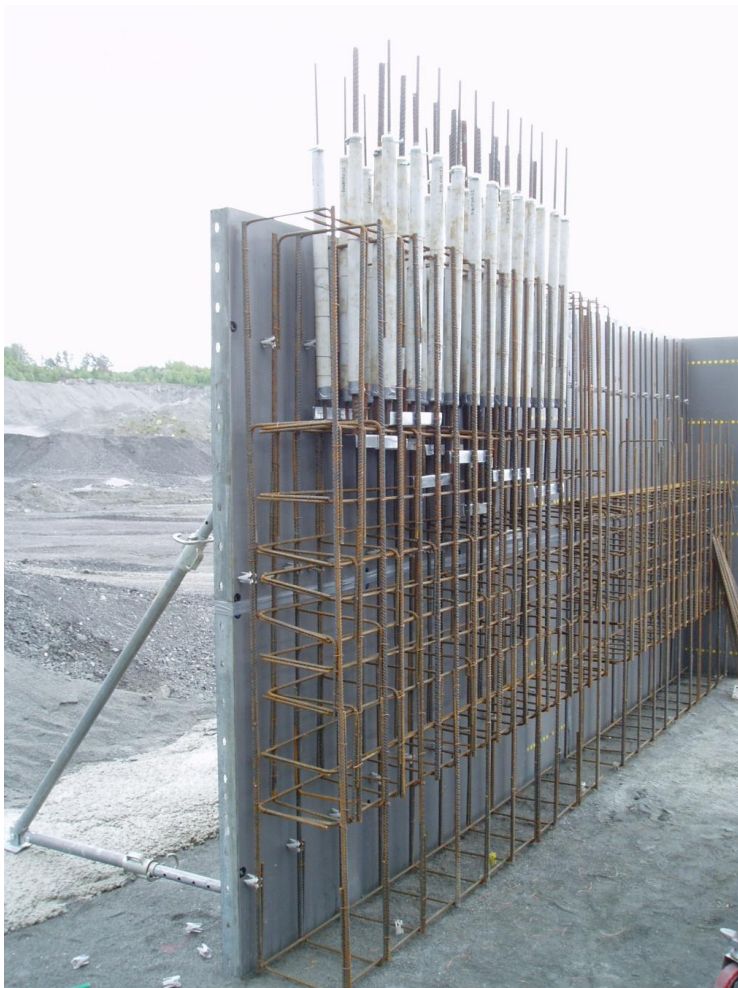
Figur 4: Provvägg S1 och S2 under uppförande. Provvägg S2 med armeringsjärn för dragprov närmast kameran.

Provväggarna armerades med normenliga armeringsmängder. Provvägg S1, som gjuts för att utvärdera betongens förmåga att fylla ut formen och omsluta armeringsjärn, armerades enligt Bilaga B. Provväggarna S2 och R1 där armeringsjärn för dragprov monterades armerades enligt Bilaga C och D. Figur 4 nedan visar armeringskorgar under uppbyggnad.

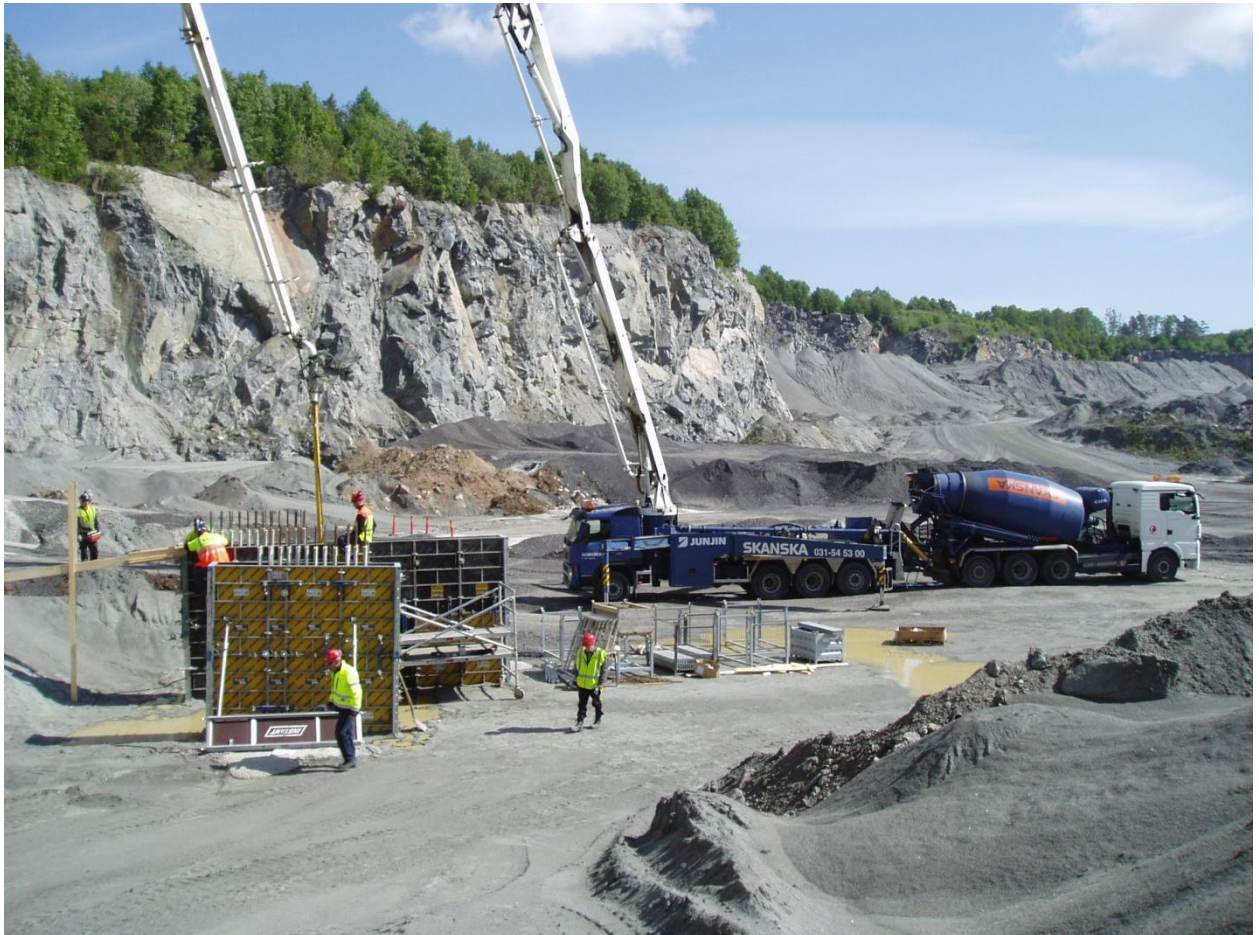
Betongen tillverkades på fabrik och levererades till gjutplatsen med betongbil och pumpades i formen med betongpump, vilket kan ses i Figur 5 nedan. Provtagning av den färska betongen utfördes på fabrik enligt avsnitt 6.2 innan pumpning startade.

Figur 5: Gjutning av provväggar med betongpump och betongbil.

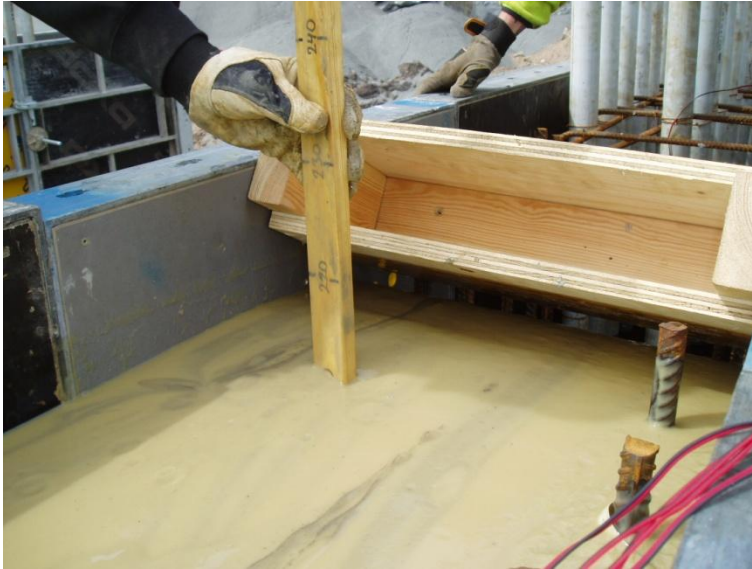
Figur 7: Lodning av gjutnivån under gjutning.

UV-ventilen höjs alltefter som gjutningen fortskrider med strävan att hålla denna ca 1-2m under betongytan. Vid undervattensgjutning är det brukligt att UV-ventilen hålls 0,5-1m under betongytan. Enligt SS-EN1538:2010(2010) skall UV-ventilen hållas minst 3 m under betongytan. SS-EN1538:2010 (2010) säger också att detta avstånd kan minskas när gjutningen närmar sig marknivån som i detta fall är ovankant form. Då aktuell gjuthöjd i detta fall endast är ca 2,5m så anses gjutnivån redan från gjutstart vara nära formens ovankant. Av denna anledning anses det i detta fall vara fullt tillräckligt att hålla UV-ventilen ca 1-2 m under betongytan. För att bl.a. säkerställa att UV-ventilen hålls tillräckligt djupt lodades betongnivån i formen under hela gjutningen, se Figur 7 nedan.

I samband med att betongnivån stiger i formen så rinner stödvätskan, som kan ses i Figur 7, över i formen för vägg S2.

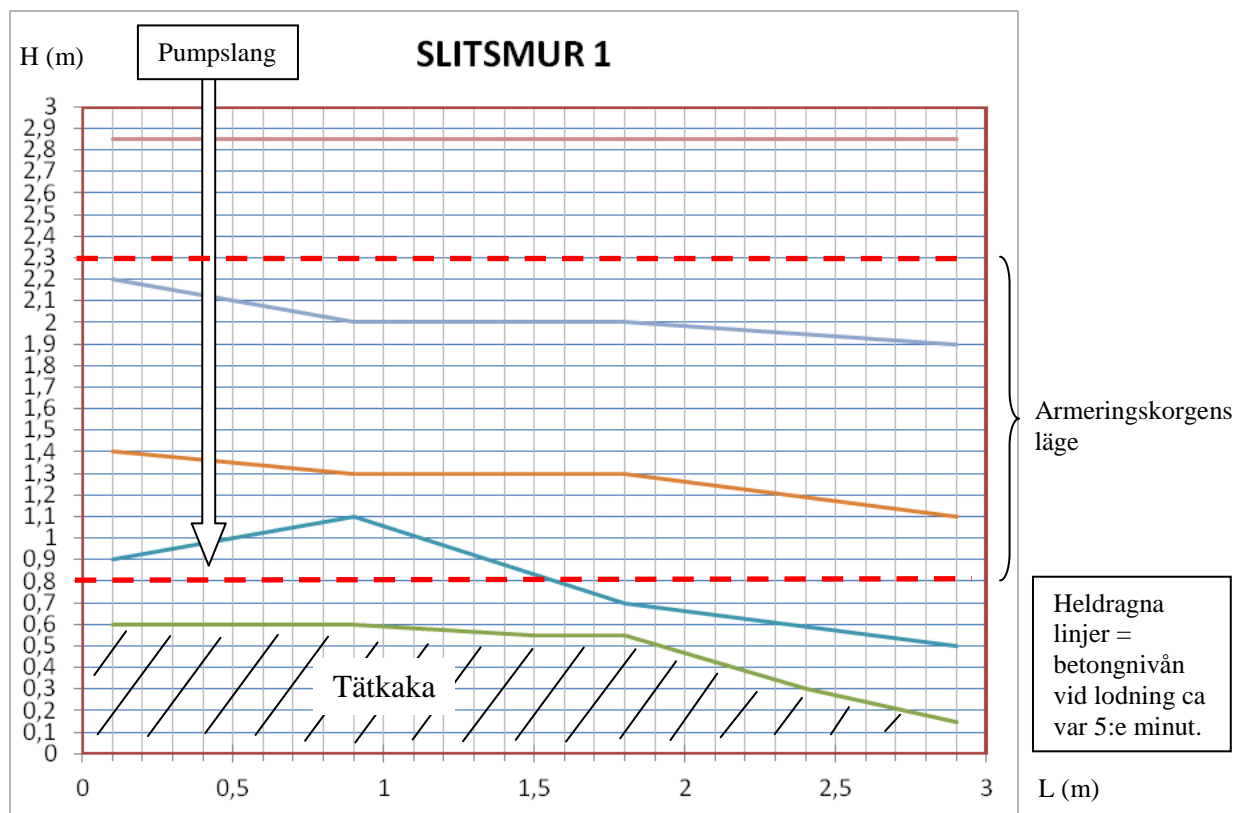
Lodningen utfördes ungefär var 5:e minut över hela väggens längd för att kunna bedöma hur betongen flyter ut i formen. Resultatet av lodningen i vägg S1 redovisas i Figur 8 nedan och varje mätning redovisas som en heldragen linje. I figuren framgår också var UV-ventilen sänktes ner.

Figur 8: Pumpslangens läge samt lodad betongnivå under gjutning av vägg S1.

Då det var omöjligt att se ner genom stödvätskan och det ibland var svårt att känna betongens överyta så skall de uppmätta nivåerna ses som ungefärliga. Trots mätosäkerheten så ser armeringskorgen ut att endast ha en mindre påverkan på betongens förmåga att flyta ut från UV-ventilens mynning till den borte änden av formen. Armeringskorgen ovkant resp. underkant är markerad i Figur 8 med röda streckade linjer.

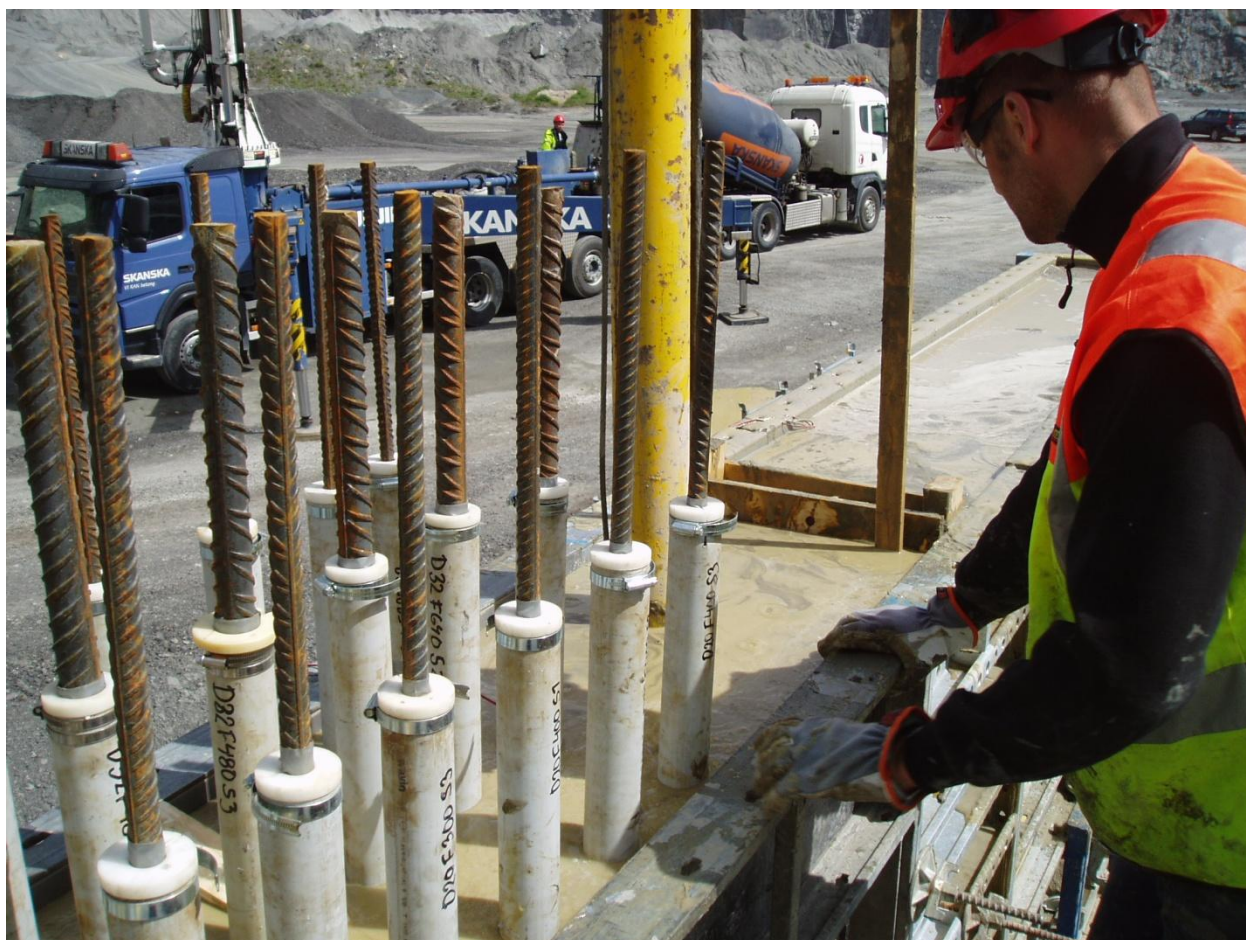
Efter slutförd gjutning av vägg S1 flyttas pumpledning med UV-ventil till provvägg S2 som gjuts på samma sätt som provvägg S1.

Figur 9: Gjutning av vägg S2.

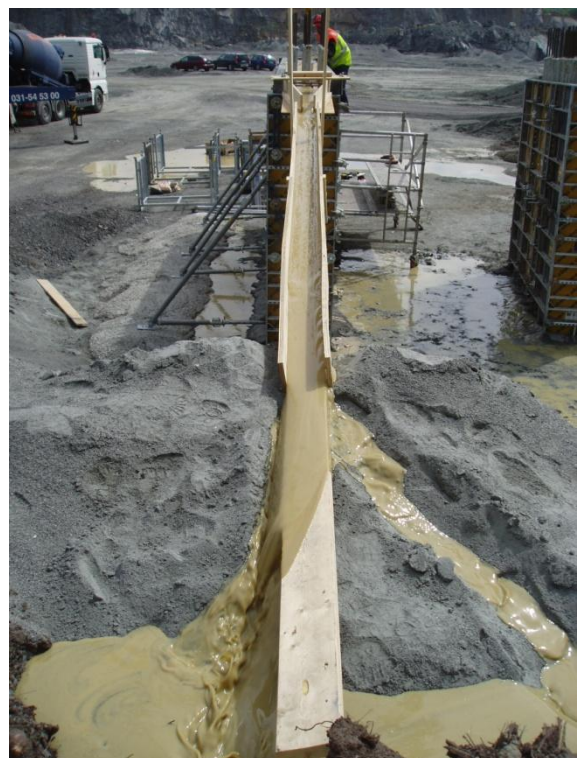
Figur 11: Ränna för stödvätska.

Gjutningen fortgår tills homogen betong nått formens ovankant. Stödvätskan rinner ut i en ränna till ett invallat område vid sidan av formen allteftersom betongnivån stiger.

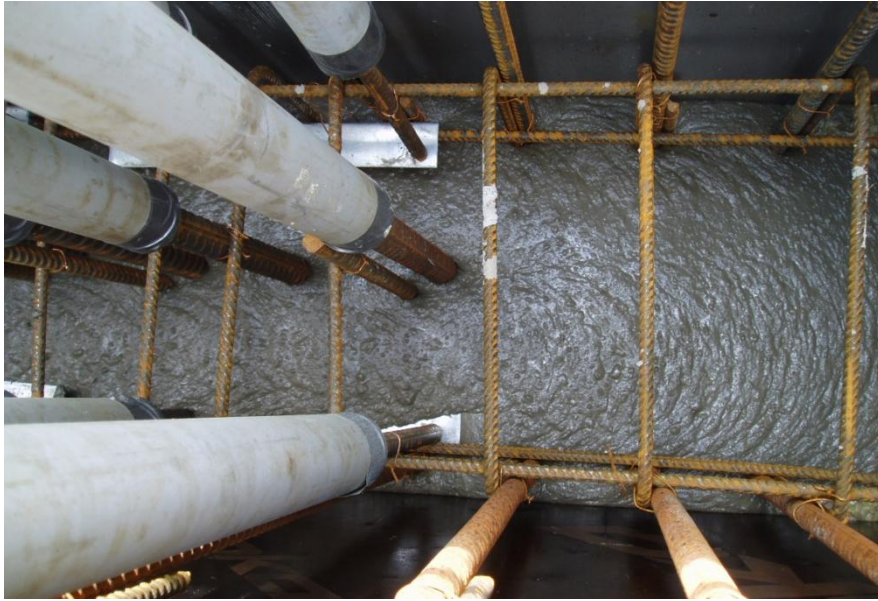
Figur 13: Gjutning av provvägg R1 i torrhet.

Vid gjutning av denna vägg, där gjutning inte skedde i bentonitslurry, fanns även möjligheten att rent okulärt studera hur betongen rörde sig i formen och omslöt armeringen, se Figur 13 nedan.

Armeringskorgens inverkan på betongens förmåga att flyta ut i formen var svår att se med blotta ögat. Dock gick det att se att de vertikala plaströren kring armeringsjärnen för dragprovning hindrade betongen att flyta ut i formen i samma hastighet som under dessa rör.

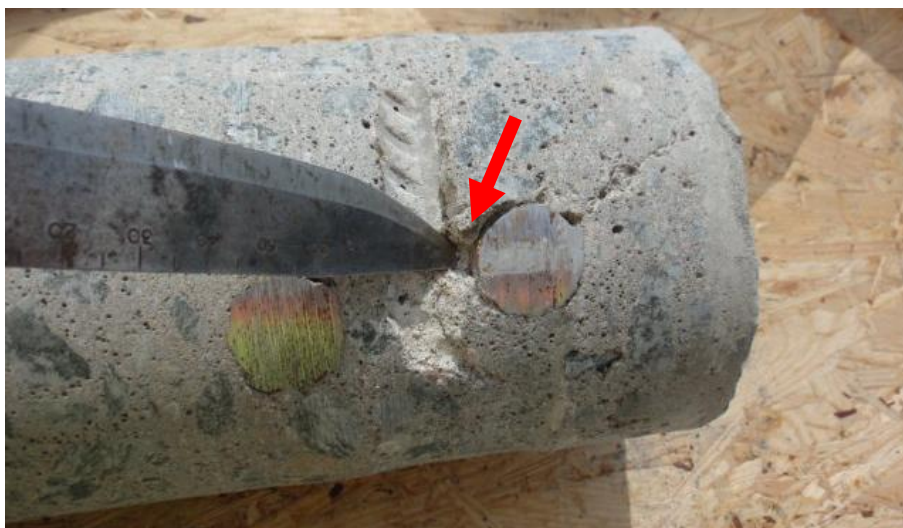
Figur 17: Exempel på ansamling av bentonit vid korsande armeringsjärn.

Sammanfattningsvis kan sägas att en viss bentonitansamling kunde ses kring de flesta av de yttre armeringsjärnen närmast formen. I de allra flesta fall var det fråga om relativt små håligheter kring järnen varför betongens omslutning av armeringen i dessa fall ändå kunde bedömas vara godkänd. Då ett armeringsjärn ligger ensamt i betongen är det oftast fråga om mycket små håligheter kring järnen pga. bentonit. Vid armeringsskarvar (omlottskarvar) eller där armering korsar varandra var ansamlingarna av bentonit något större. Det verkar som bentonitlurryn har lätt att fastna i vråna mellan järnen, se Figur 17 och Figur 18.

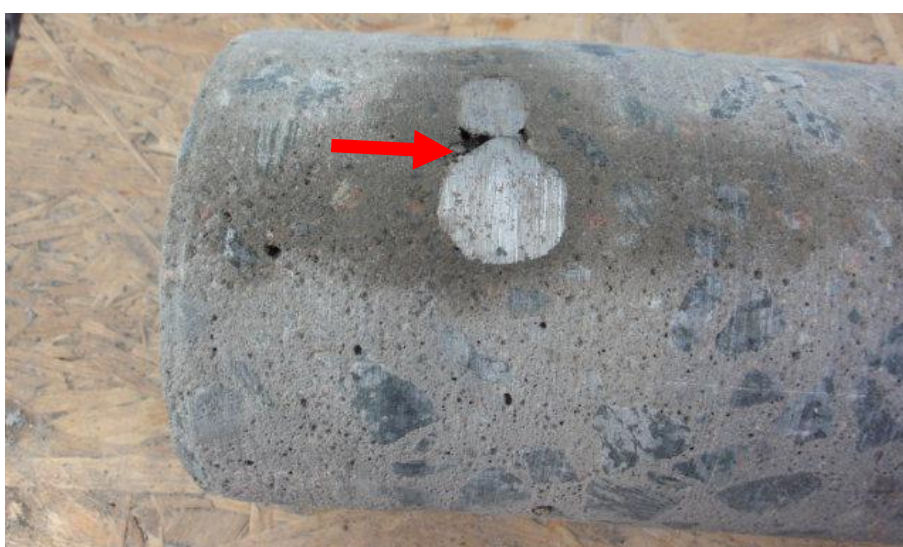
Figur 18: Exempel på ansamling av bentonit vid omlottskarv.

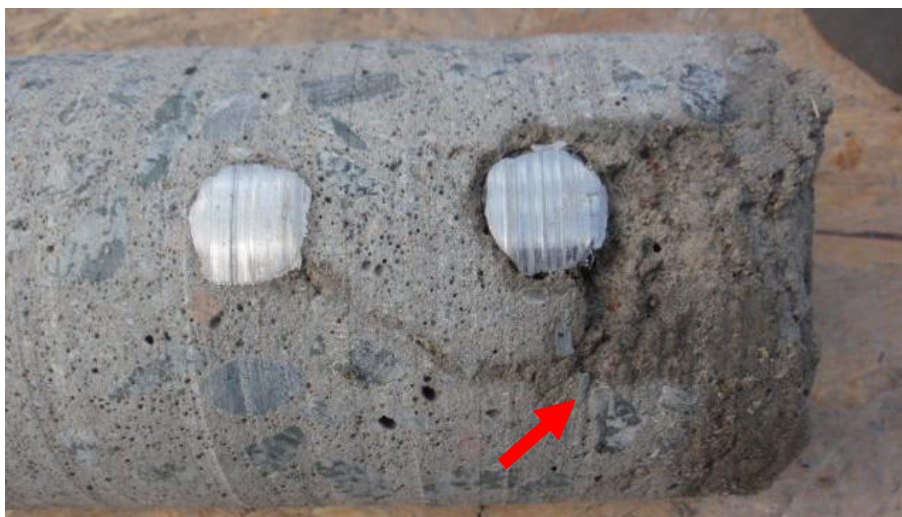
Figur 19: Exempel på kraftigare ansamling av bentonit kring armeringsjärn.

Majoriteten av cylindrarna var fria från bentonit i täckskiktet men i flera fall var det fråga om större ansamlingar av bentonit kring armeringen som ses i Figur 19 nedan. I några fall smulades betongen i täckskiktet mer eller mindre sönder av håltagningen pga. att betongen var uppblandad med bentonit. Det bör tilläggas att vi medvetet valde att borra i områden som såg ut att vara uppblandade av bentonit för att se hur djupa skadorna var. De cylindrarna vars täckskikt som smulades sönder pga. håltagningen var cylinder S1:6, S1:7 och S1:8, varav två är uttagna i botten av gjutningen.

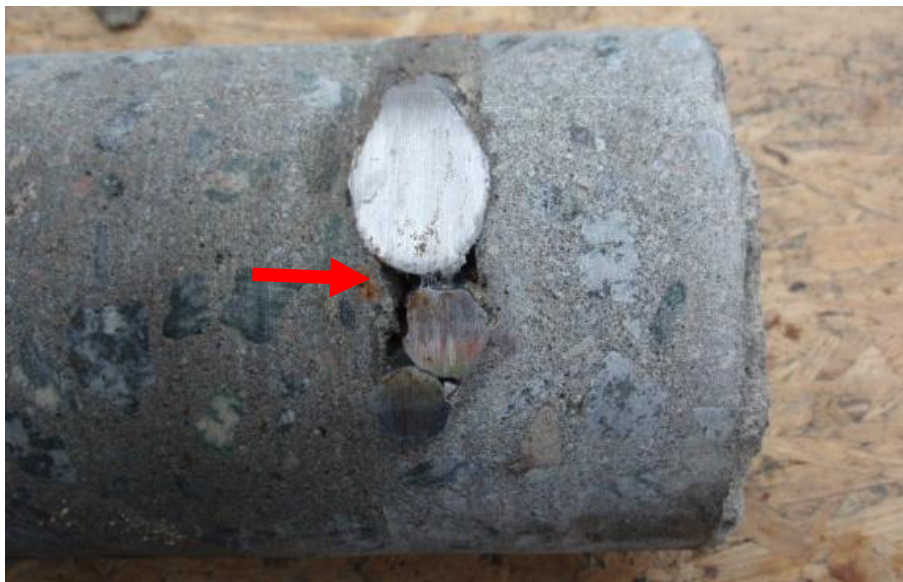
Figur 21: Hålighet efter bentonitansamling kring armering vid omlottskarv.

Sammanfattningsvis kan sägas att en viss bentonitansamling kunde ses kring de flesta av de yttre armeringsjärnen närmast formen. Framförallt ses detta vid armeringsskarvar som framgår av Figur 21 nedan.

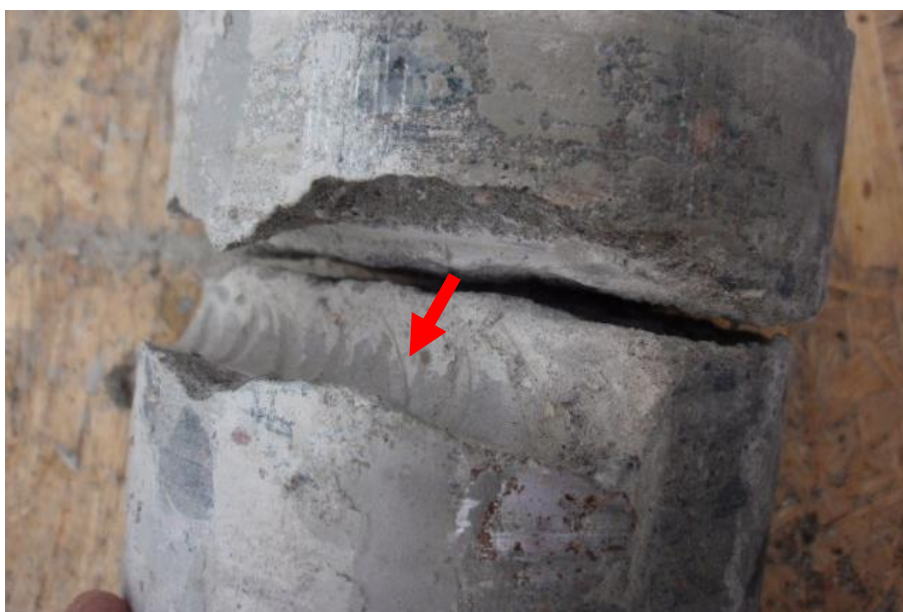
Figur 22: Avtryck efter armering i betong.

I de allra flesta fall var det dock fråga om relativt små håligheter kring järnen varför betongens omslutning av armeringen i dessa fall ändå kunde bedömas vara godkänd. Då ett armeringsjärn ligger ensamt i betongen är det, precis som i vägg S1, oftast fråga om mycket små synliga håligheter kring järnen pga. bentonit. I Figur 22 nedan kan avtryck efter armeringens kammar ses i betongen. Betongskiktet närmast armeringen mellan kammarna var dock tämligen poröst varför det gick förhållandevis lätt att skrapa bort med kniv. Detta påverkar sannolikt betongens vidhäftningsförmåga.

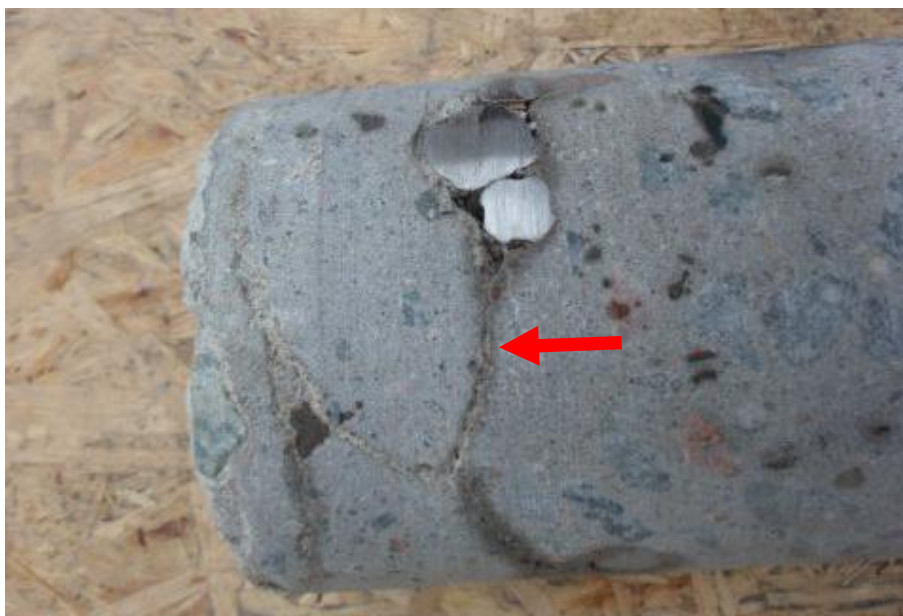
Figur 23: Skikt av bentonit i täckskiktet.

Majoriteten av cylindrarna var fria från bentonit i täckskiktet. I några cylindrar var dock betongens täckskikt uppblandat av bentonit. I ett fall kunde bentoniten ses som skikt i cylindern, vilket kan ses i Figur 23 nedan. I ett par andra fall var täckskiktet mer jämnt uppblandat av bentonit, vilket kan ses i Figur 24 nedan.

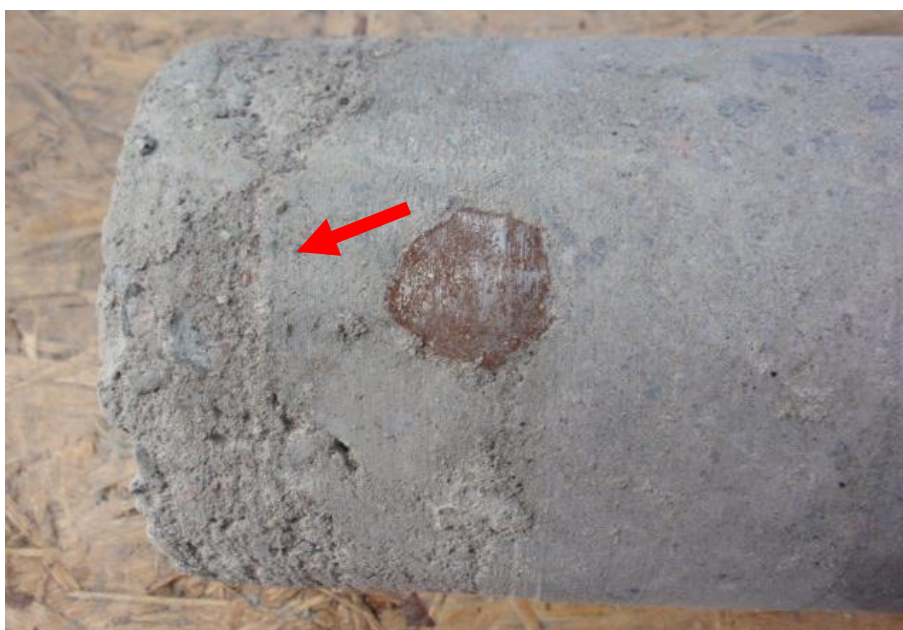
Figur 24: Täckskikt uppblandat av bentonit.

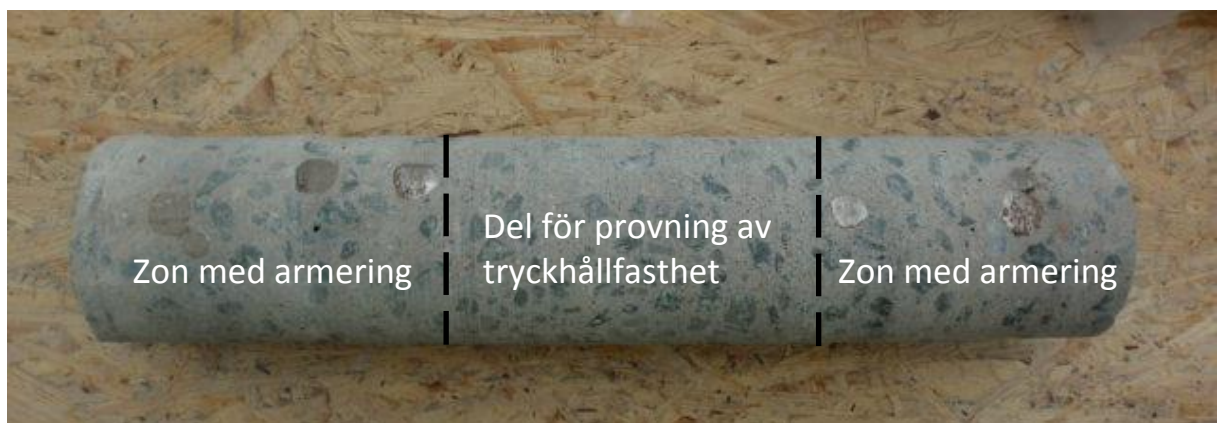
Figur 26: Exempel på var i väggen som provkroppen för provning av tryckhållfasthet tas ut.

Cylindrarna borrades rakt igenom väggen och var alltså 500mm långa. Då målsättningen var att borra genom armering så har all provning av betongens tryckhållfasthet skett i väggens mittregion, se Figur 26 nedan.

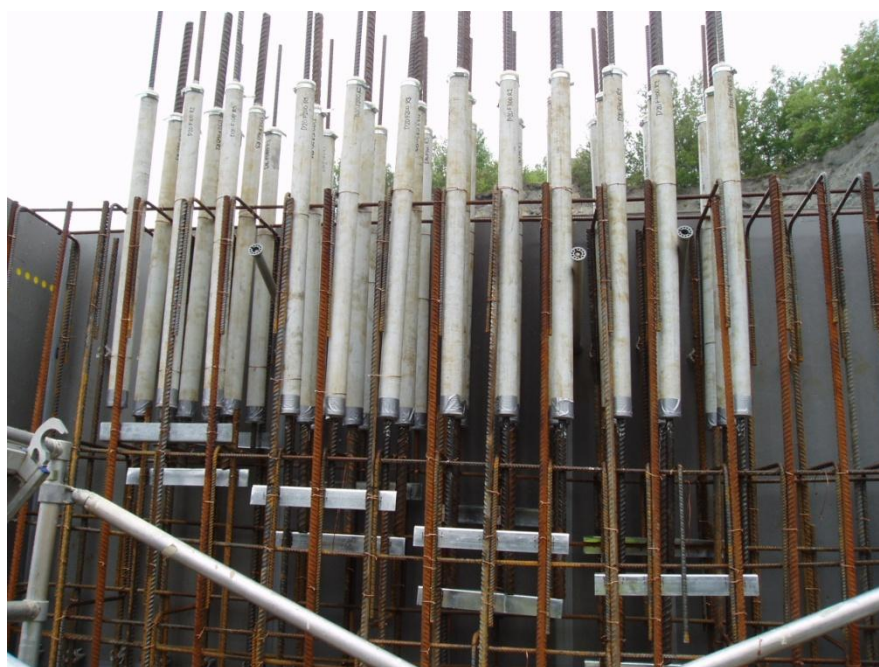
Figur 33: Dragjärn monterade i form.

För vidhäftningsförsöken monterades armeringsjärn (dragjärn) vertikalt i provväggarnas övre del enligt Figur 33 nedan. Under planeringen av försöken förelåg en viss osäkerhet om huruvida den översta betongen i formen skulle vara av sämre kvalitet eller ej p.g.a. inblandning av bentonitslurry. Av denna anledning flyttades dragjärnens ingjutningslängd ned ca 70cm från väggens överkant. Vår bedömning var att betongen där skulle ha försumbar inblandning av bentonit. För att möjliggöra detta placerades dragjärnen i plaströr som tätades i botten med en plastplugg för att undvika att betong läckte in under gjutningen, se Figur 33 och Figur 34. Se även Bilaga D som i detalj beskriver montage av stängerna.

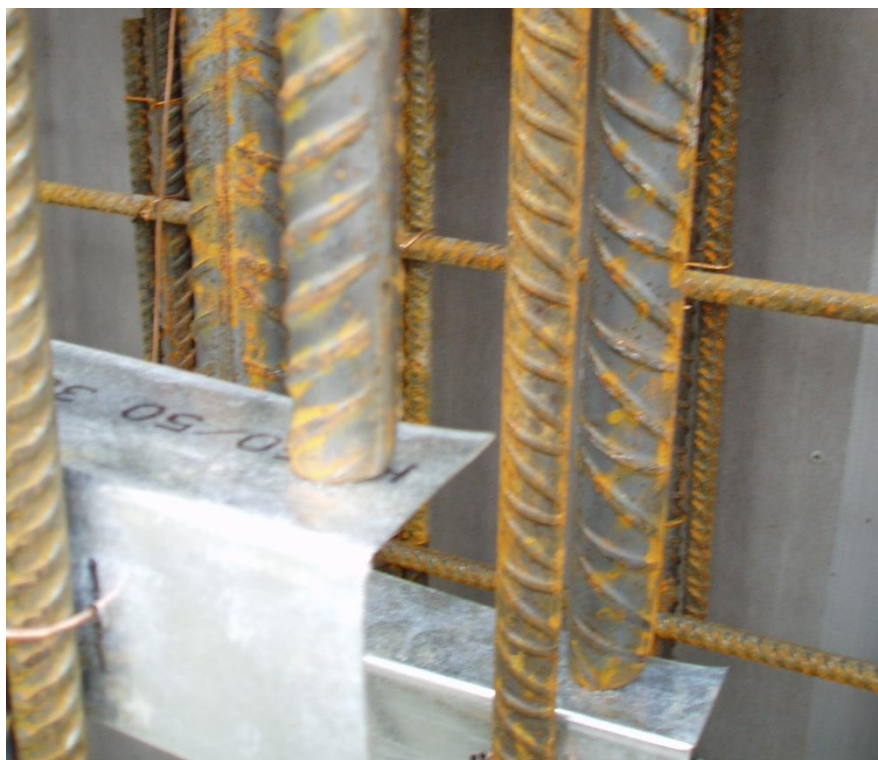
Figur 35: Dragjärn monterat på tunnplåtsprofil.

För att säkerställa att dragjärnen inte skulle sjunka ned i formen under gjutningen ställdes de på ett vinkeljärn av tunnplåt enligt Figur 35 nedan. Plaströren som dragjärnen placerats i najades till den ordinarie vertikala armeringen i väggen för att undvika att dragjärnen skulle glida av tunnplåtsprofilen under gjutningen.

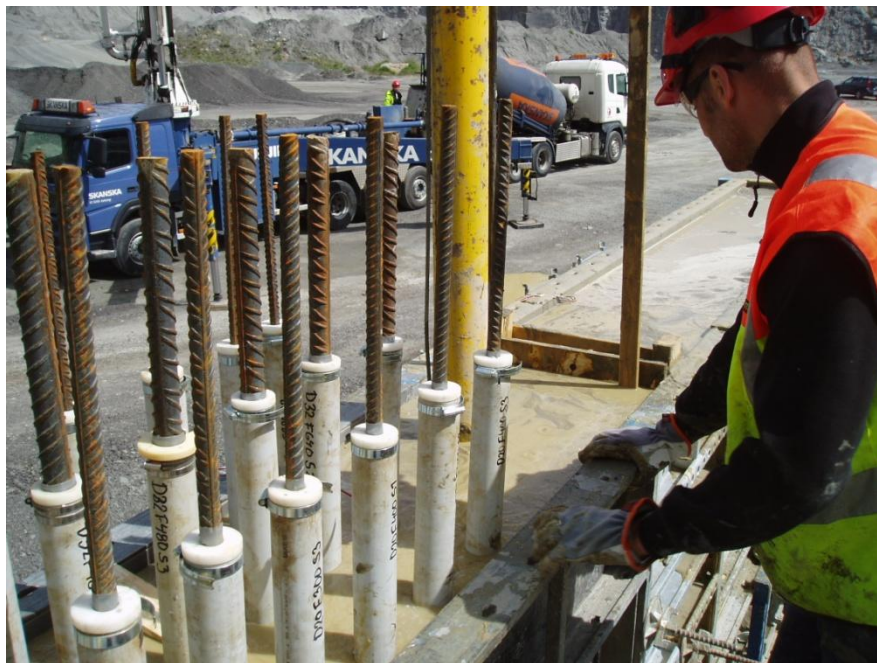
Figur 36: Plaströr kring dragjärn som skydd.

För att skydda dragjärnens mantelyta från betongstänk lät vi plaströren kring dragjärnen sticka upp ca 30cm ovan formen överkant enligt Figur 36 nedan. En annan anledning till att plaströren stack upp ovan formkant var att undvika att plaströren skulle fyllas med betong och/eller bentonitslurry. Precis som i plaströrets underkant monterades en plastplugg i rörets överkant för att förhindra läckage in i röret men framförallt för att hålla järnet centrerat i röret.

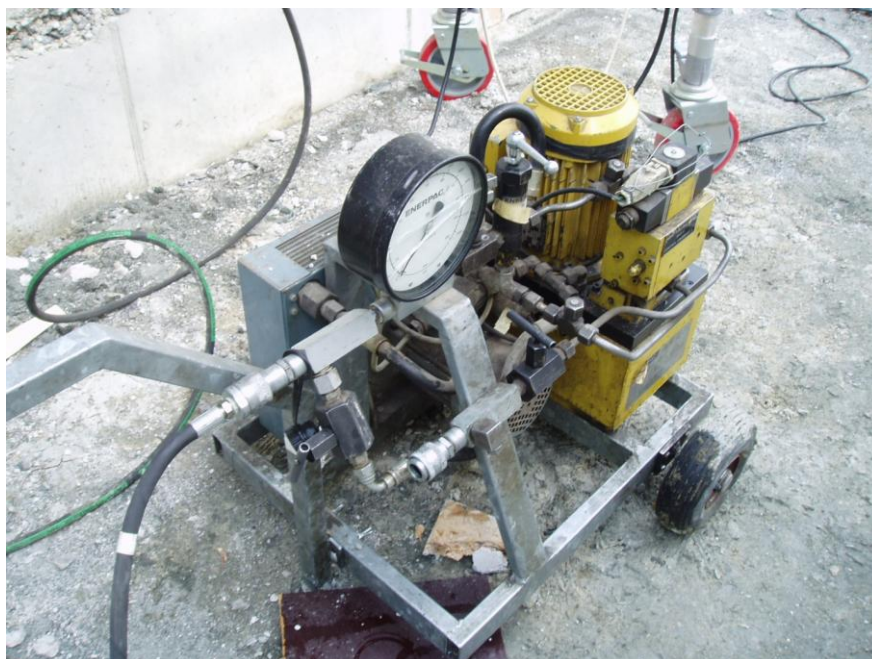
Figur 37: Hydraulpump som användes vid utdragsprover.

Vidhäftningsprovningen utfördes av LTU med egen utrustning. Armeringsjärnen (dragjärnen) drogs ut ur väggarna med hjälp av en domkraft kopplad till en hydraulpump, se Figur 37.

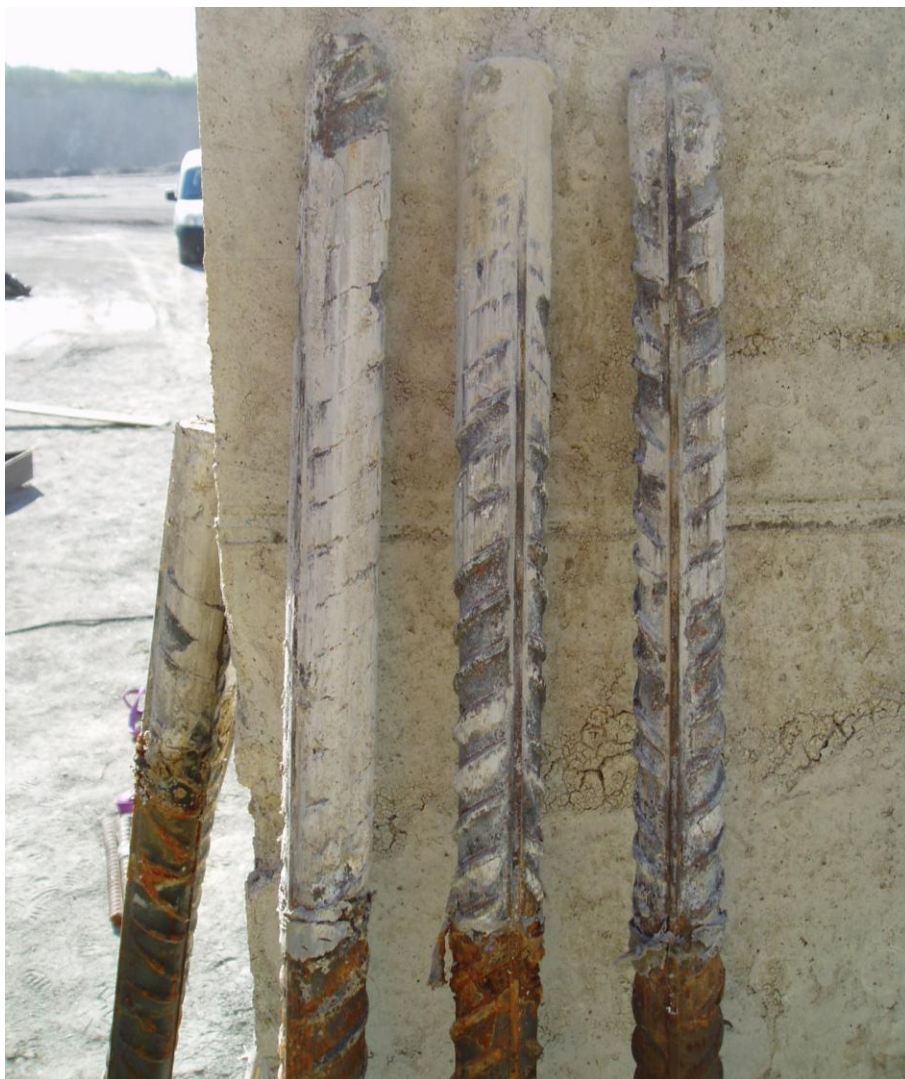
Figurerna nedan visar exempel på armeringsjärn $\text{\O}32\text{mm}$ som provdragits i vägg S2. I Figur 41 nedan ses armeringsjärn som dragits ut ur betongen. Det går tydligt se i figuren att betongen mellan armeringens kammar skjuvats av. I Figur 42 ses armeringsjärn som dragits av, dvs. till brott i stålet.

Figur 41: Utdragna armeringsjärn $\text{\O}32\text{mm}$ med ingjutningslängd 320mm i vägg S2.

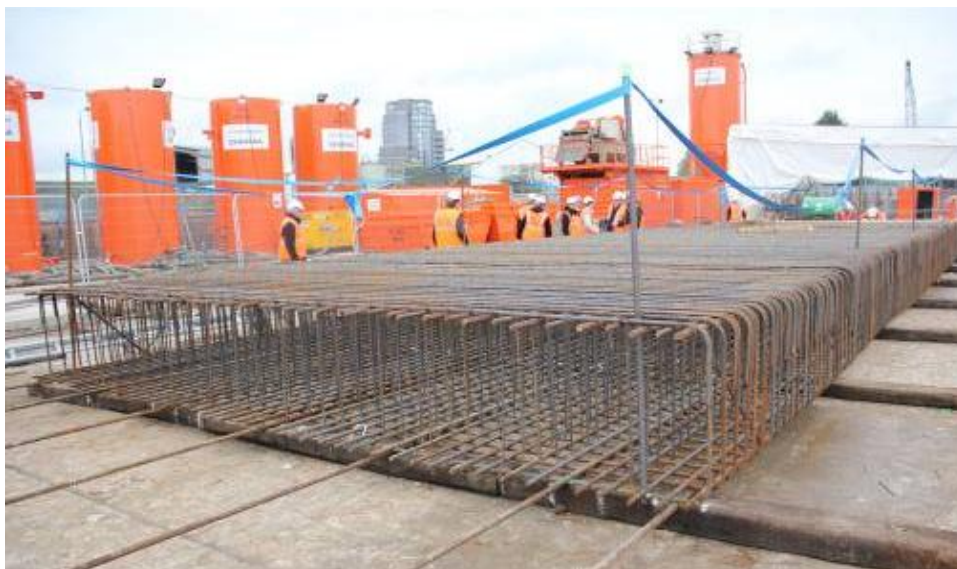
Figur 46. Exempel på platstillverkad armeringskorg.

I nedanstående Figur 46 ses en armeringskorg färdig att sänkas ned i schaktet. De orangefärgade cisternerna i bakgrunden används för lagring och rening av bentoniten, vilken används som stödvätska i schaktslitsarna.

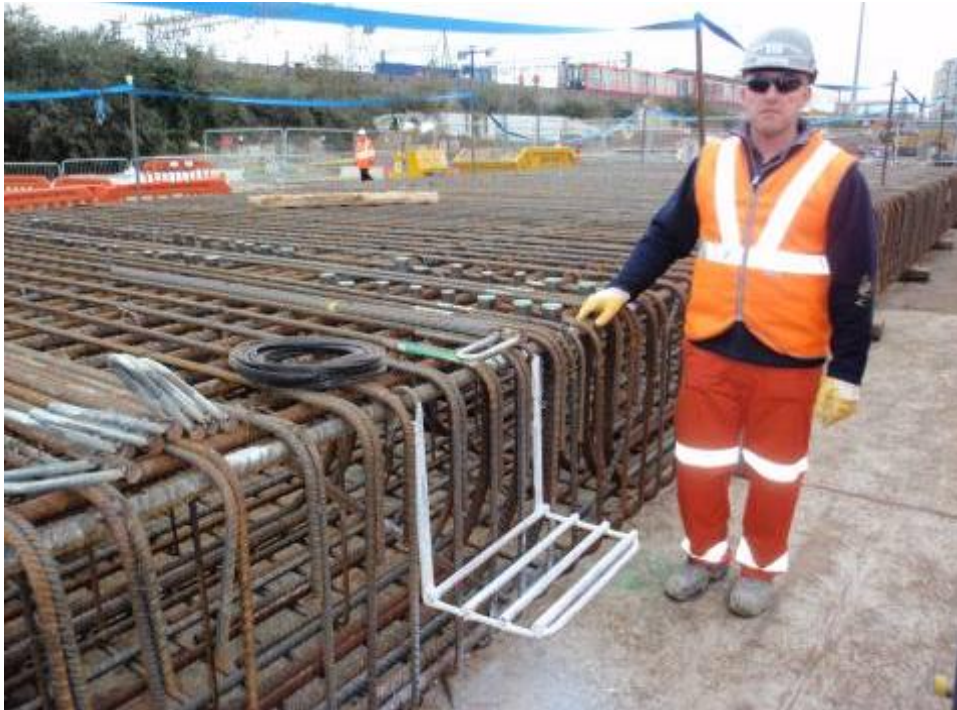
Figur 47. Exempel på platstillverkad armeringskorg. – några detaljer.

Notera de kraftiga armeringsjärnen (i Figur 47 ovan) som används i syfte att åstadkomma en ”gles” armeringskorg. De gröna ”locken” (till vänster om mannens hand på bilden) skyddar skarvkopplingar som skall ansluta till armeringen för det blivande tunneltaket/golvet som platsgjuts efter att schakten tagits ut.

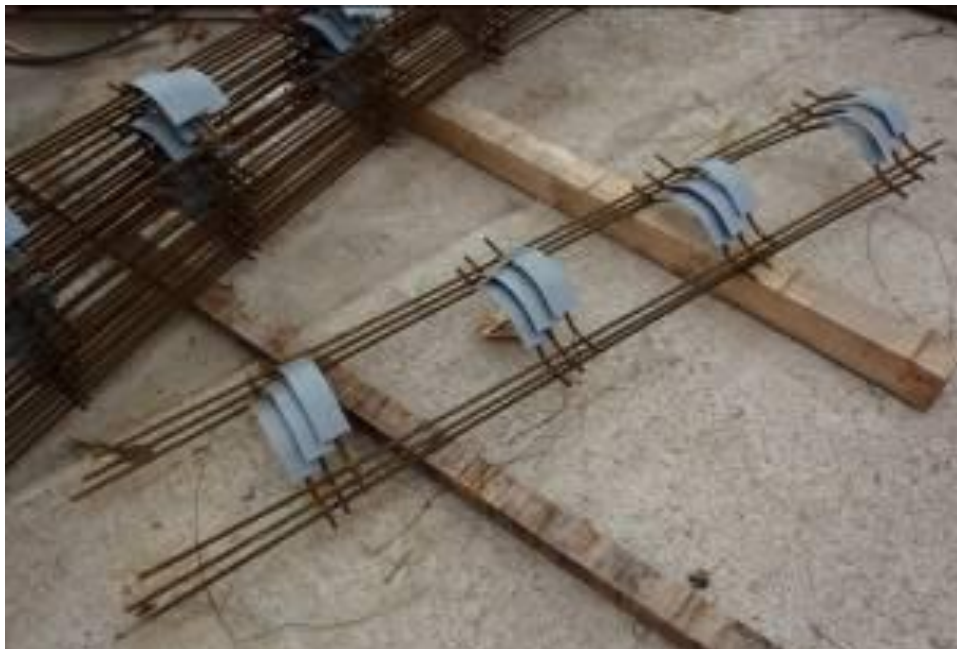
Figur 48. Distanser ”Slädar” för tillräckligt täcksikt

I Figur 48 ses de distanser ”slädar” vilka monteras på armeringskorgen i syfte att erhålla tillräckligt täcksikt mellan armeringsjärnen och utsidan slitsmur.

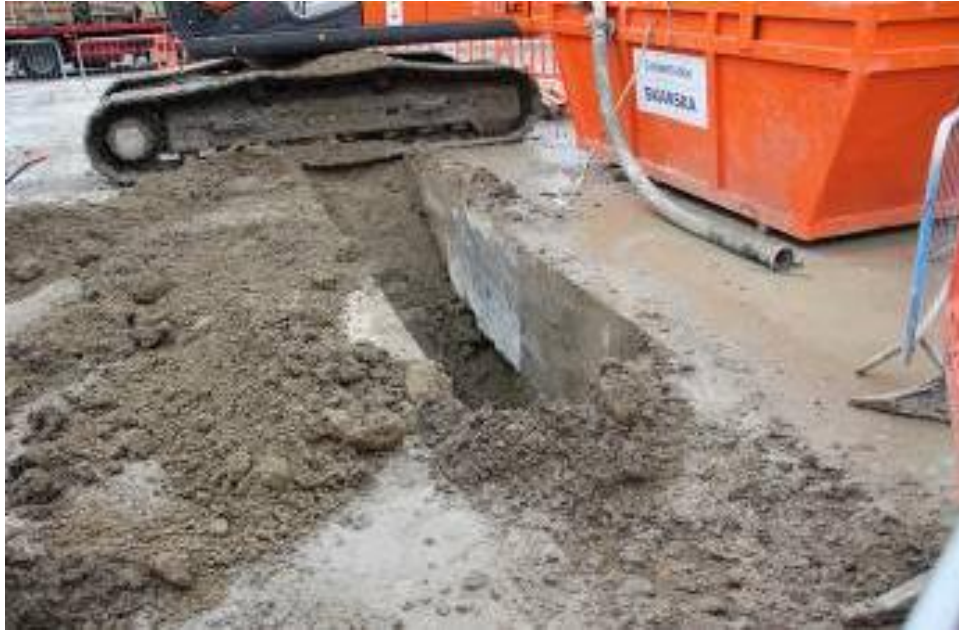
Figur 49. Platsgjutna styrväggarna (guidewalls).

I Figur 49 ses de platsgjutna styrväggarna (guidewalls) mellan vilka schakt och gjutning av slitsmurspanelerna skall utföras.

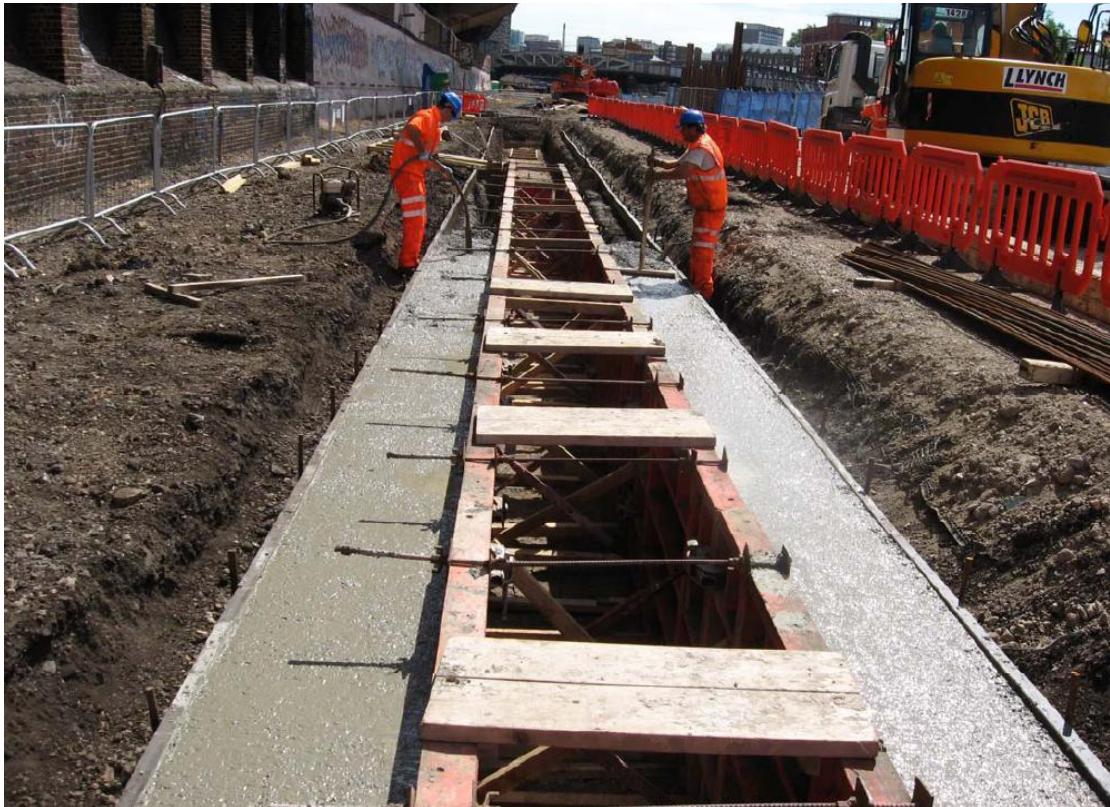
Tillverkning av slitsmurar inleds med gjutning av styrväggar s.k. ”Guide walls” som kan ses i Figur 50 nedan. Mellan dessa styrväggar sker sedan schaktning och gjutning av slitsmurar.

Figur 50. Tillverkning av guide walls

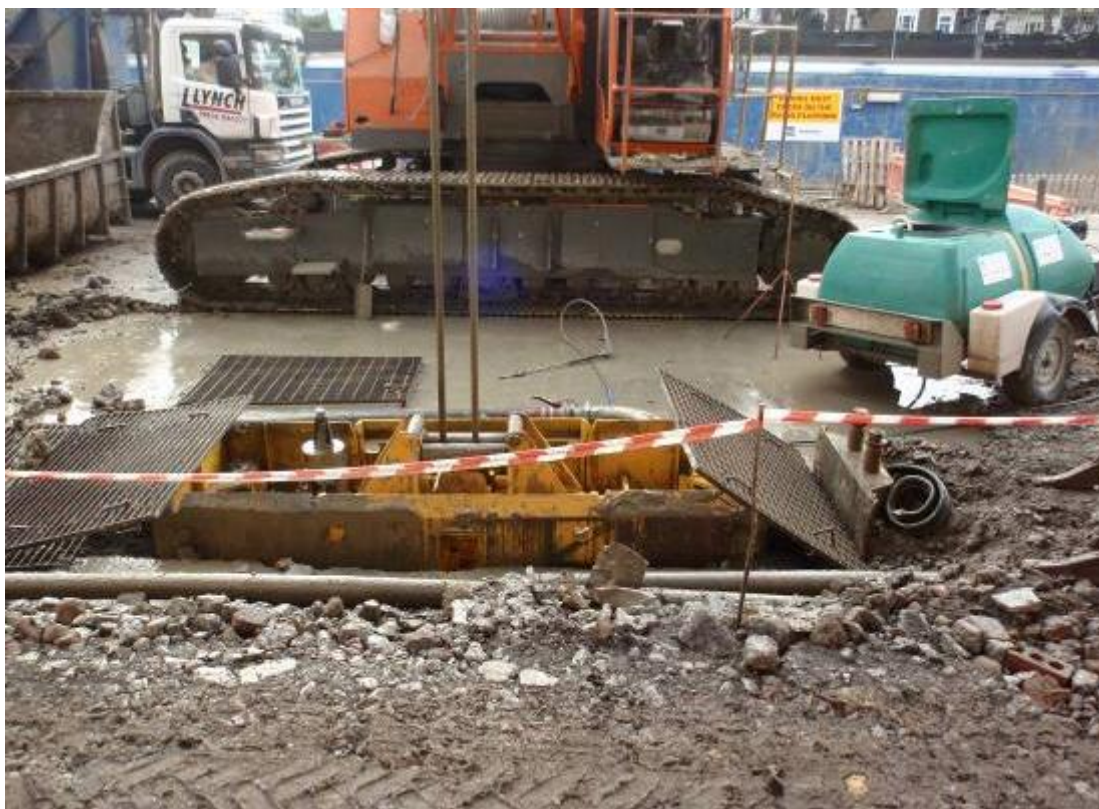
Figur 51. Schaktning av en slitsmurspanel.

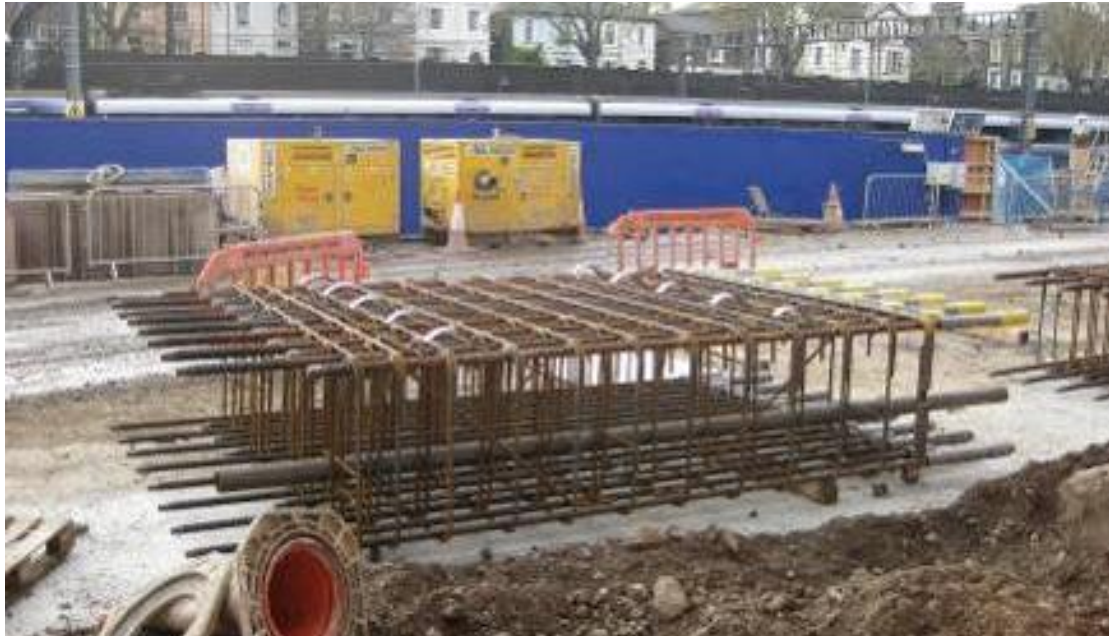
Figur 53. Exempel på prefabricerad sektion av armeringskorg.

I Figur 53 ovan ses att distanser ”slädar” monterats på ovansidan av armeringskorgen för att säkerställa distans mellan armeringskorg och schaktvägg, jfr även Figur 48. I korgen syns även röret (tremie-pipe) för den kommande gjutningen. I armeringskorgens högra ände syns också skarvkopplingarna till nästa sektion.

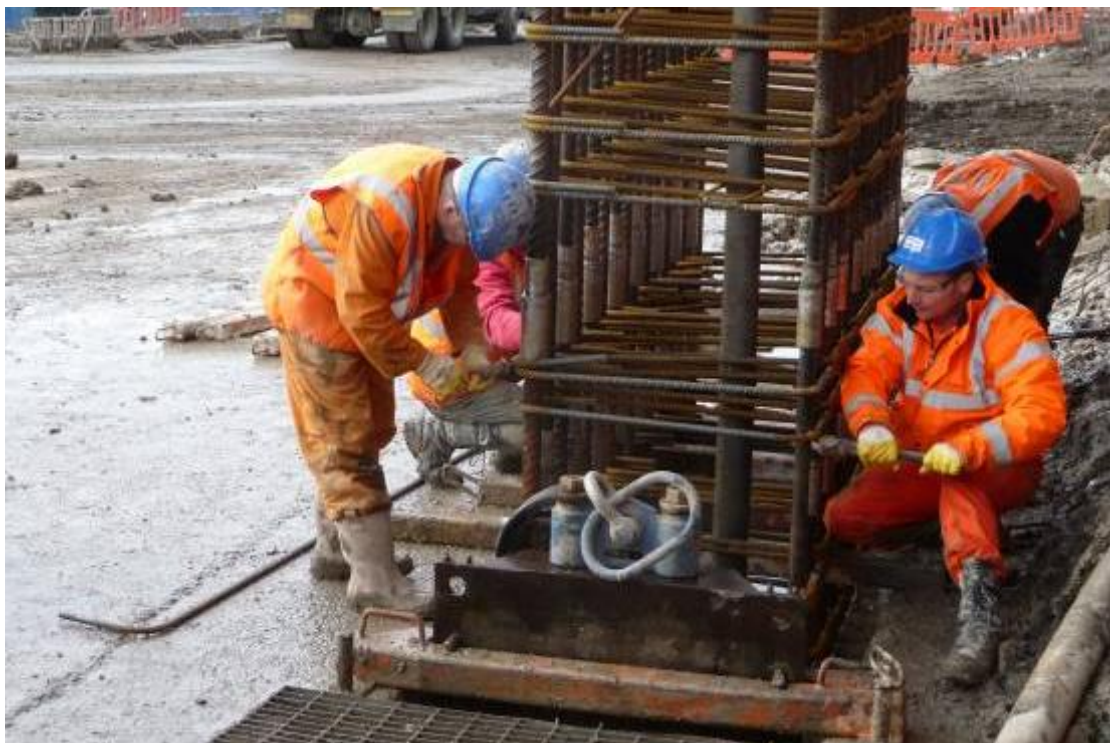
Figur 54. Skarvning av två armeringskorgar.

I Figur 54 ovan ses hur två sektioner skarvas ihop med hjälp av skarvkopplingarna. Den undre sektionen är nedsänkt i schaktslitsen medan den övre sektionen hänger i en mobil byggkran.
