UTVECKLING AV SLITSMURSTEKNIK FÖR EN MER EKONOMISK UTFORMNING

Hans Hedlund / Henrik Wiberg, Skanska Sverige AB

2013-03-07

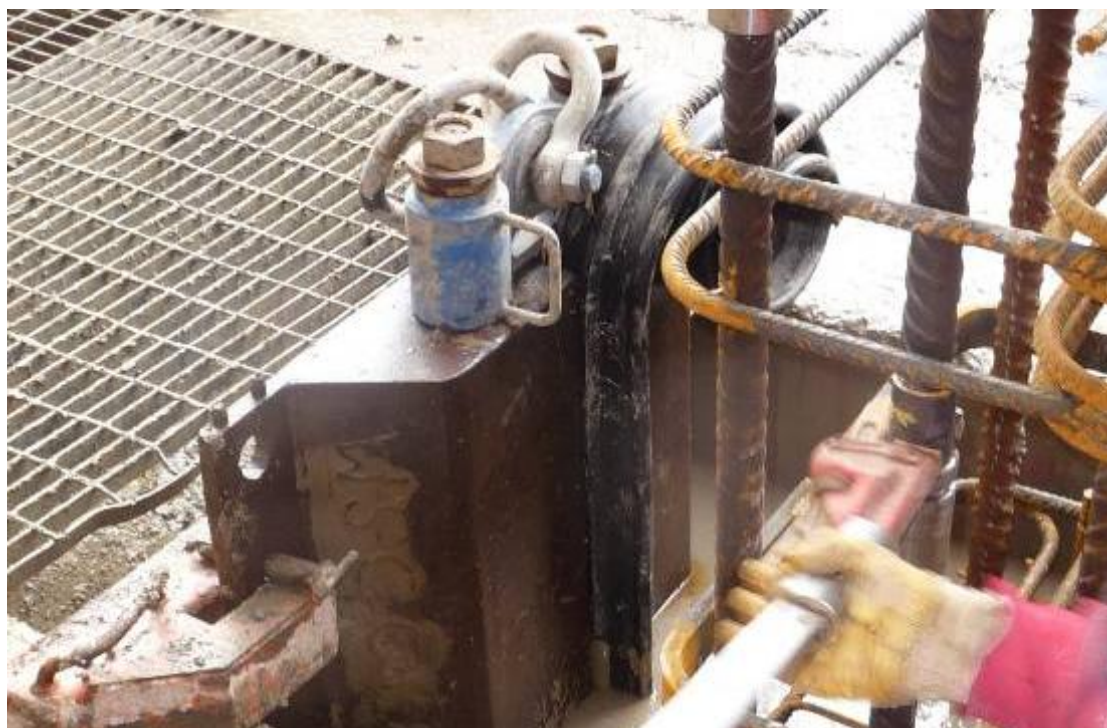
Figur 55. Ändplanka med gummitätning.

I nedanstående Figur 55 ses monterad ändplanka med gummitätning, vilka syftar till att åstadkomma en god kontakt mellan panelerna samt en tätning av skarven mellan panelerna, hela vägen från underkant till överkant panel.

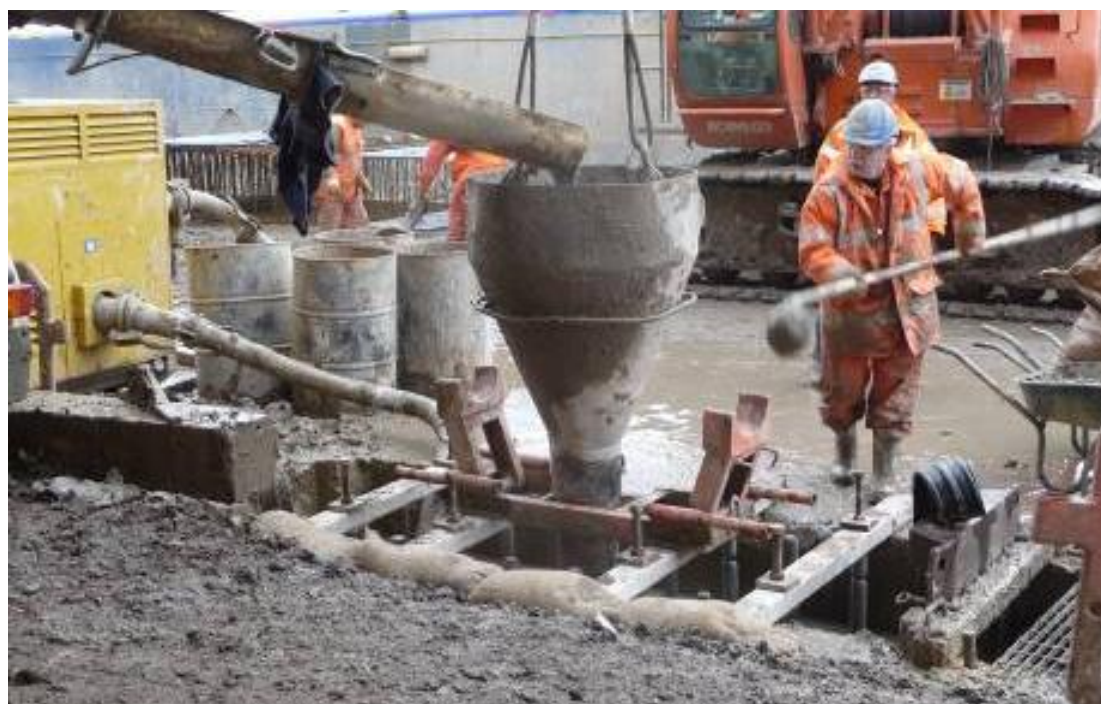
Figur 56. Gjutning av slitsmurspanel mha tremie-pipe

Efter att schaktning och montage av ändplanka med gummitätning kan gjutning ske vilket kan ses i nedanstående Figur 56. Gjutningen sker i gjutrör nedsänkta genom armeringskorgen i schaktet. Gjutröret på bilden är försett med en tratt monterad på toppen.

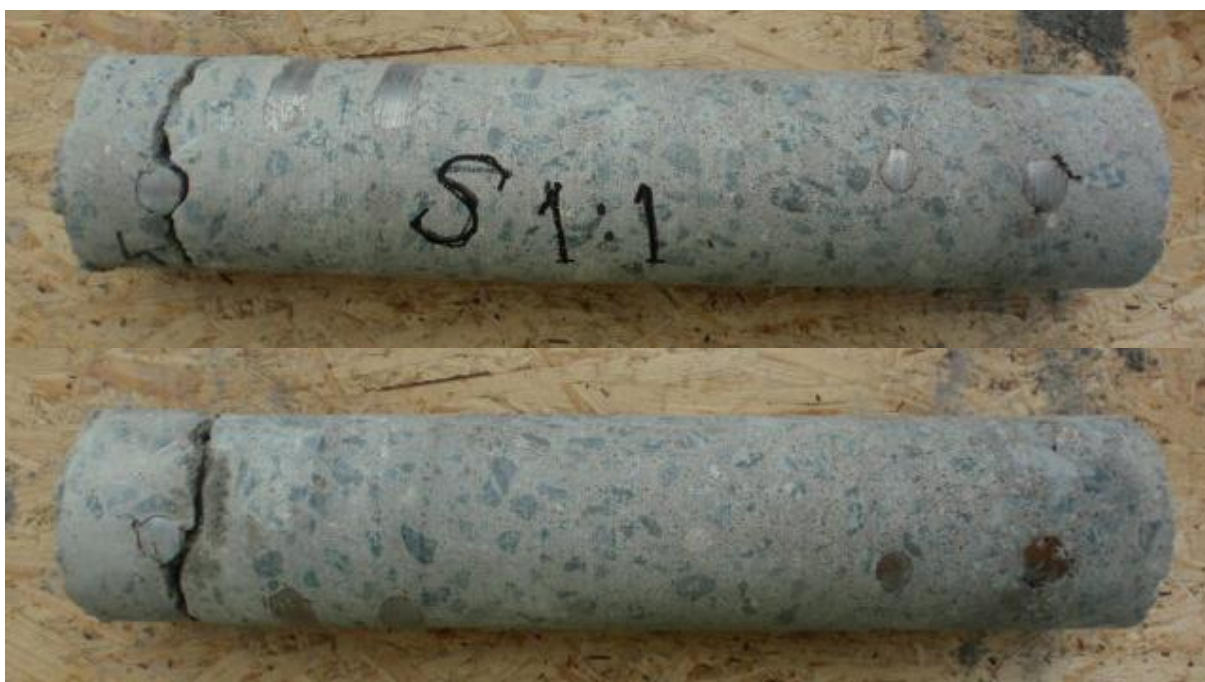
Cylinder S1:1

Märkning	Läge x-led (cm)	Läge y-led (cm)	Kommentar
S1:1	81	118	Små håligheter kring armeringsjärn i det yttre lagret mot ena formsidan p.g.a. bentonitansamling. Bra omslutning kring de inre armeringslagren. Relativt mycket småporer i betongen.

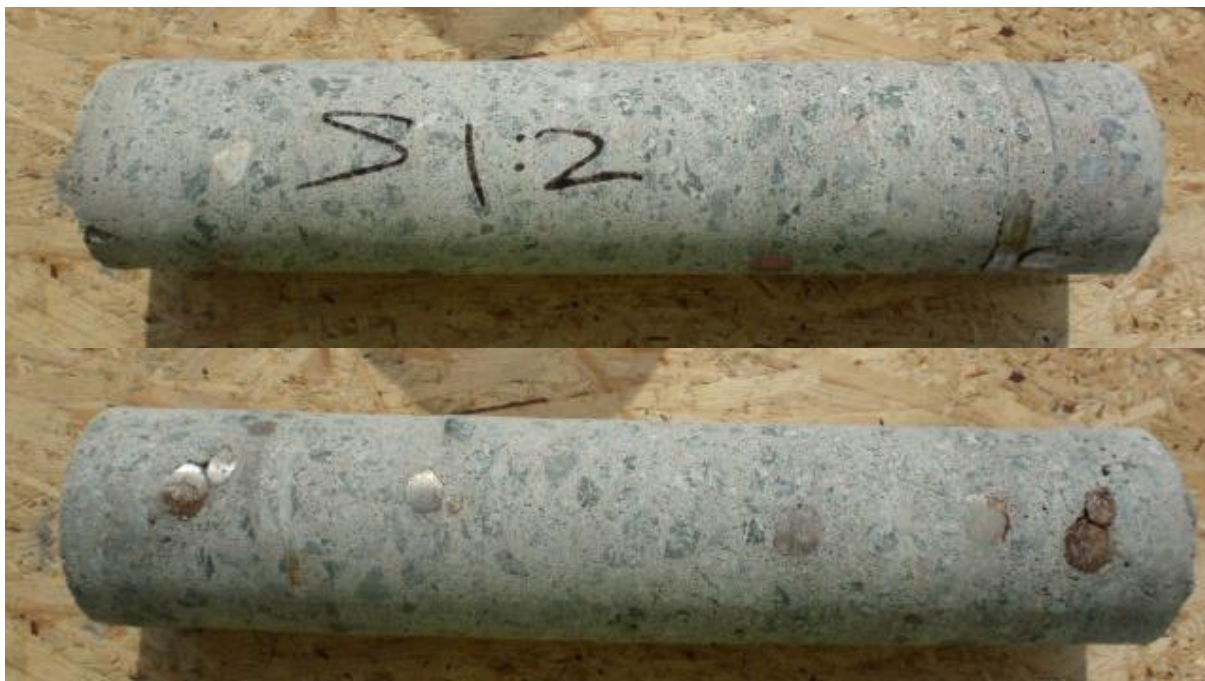
Cylinder S1:2

Märkning	Läge x-led (cm)	Läge y-led (cm)	Kommentar
S1:2	112	118	Små håligheter kring armeringsjärn i det yttre lagret mot båda formsidorna p.g.a. bentonitbeläggning. Relativt mycket småporer i betongen.

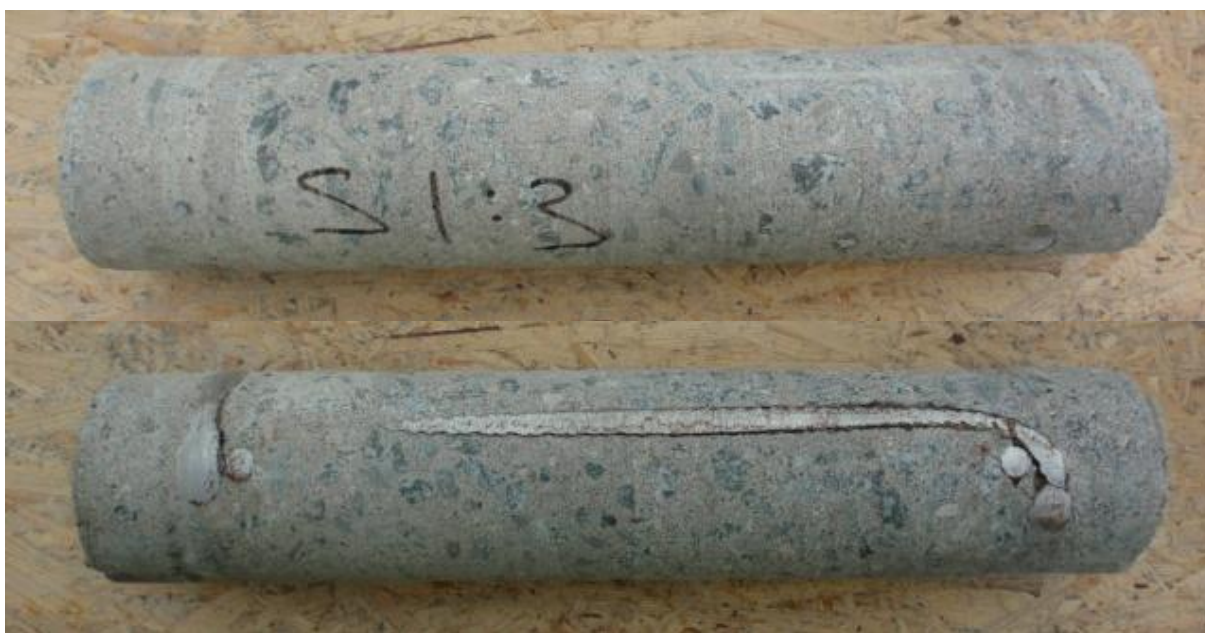
Cylinder S1:3

Märkning	Läge x-led (cm)	Läge y-led (cm)	Kommentar
S1:3	230	81	Små håligheter kring armeringsjärn i det yttre lagret mot båda formsidorna p.g.a. bentonitansamling. Bra omslutning kring de inre armeringslagren. Relativt mycket småporer i betongen.

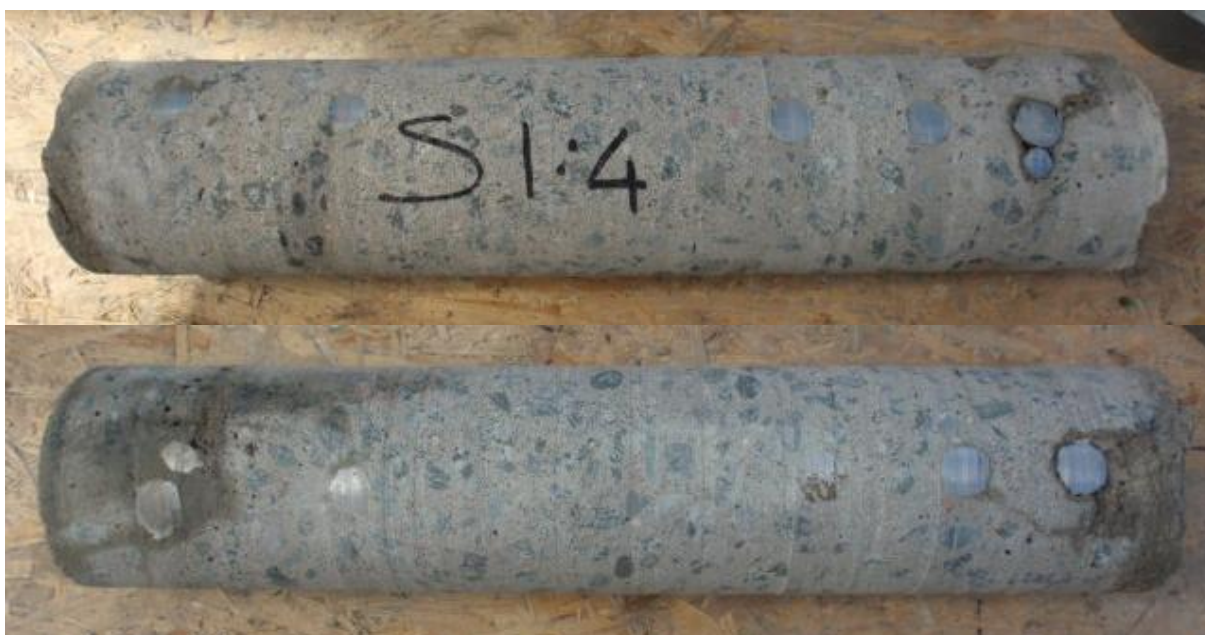
Cylinder S1:4

Märkning	Läge x-led (cm)	Läge y-led (cm)	Kommentar
S1:4	230	167	Bra omslutning kring armeringsjärn i det yttre lagret mot ena formsidan. Bentonitansamling mot armeringsjärn i det yttre lagret mot andra formsidan. Betongens täckskikt delvis söndersmulat vid håltagning. Bra omslutning kring de inre armeringslagren. Relativt mycket småporer i betongen.

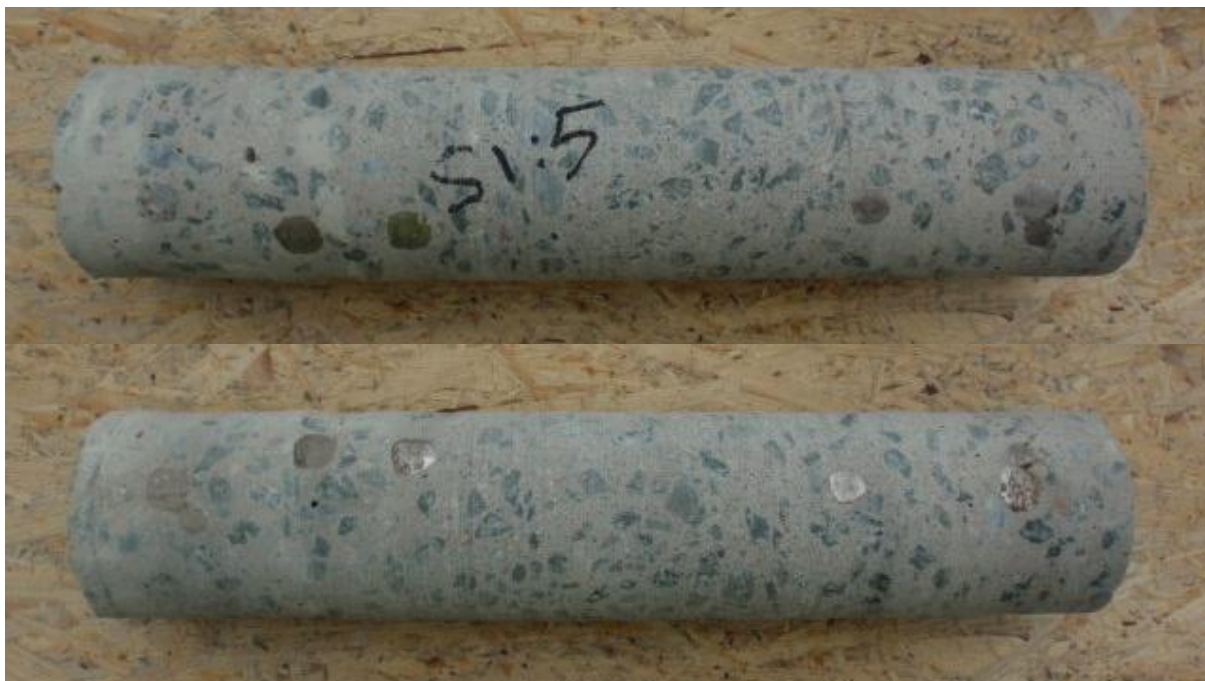
Cylinder S1:5

Märkning	Läge x-led (cm)	Läge y-led (cm)	Kommentar
S1:5	156	159	Mestadels mycket bra omslutning av armeringsjärn. Endast små hål kring ett armeringsjärn i det yttre lagret mot ena formsidan. Relativt få småporer i betongen.

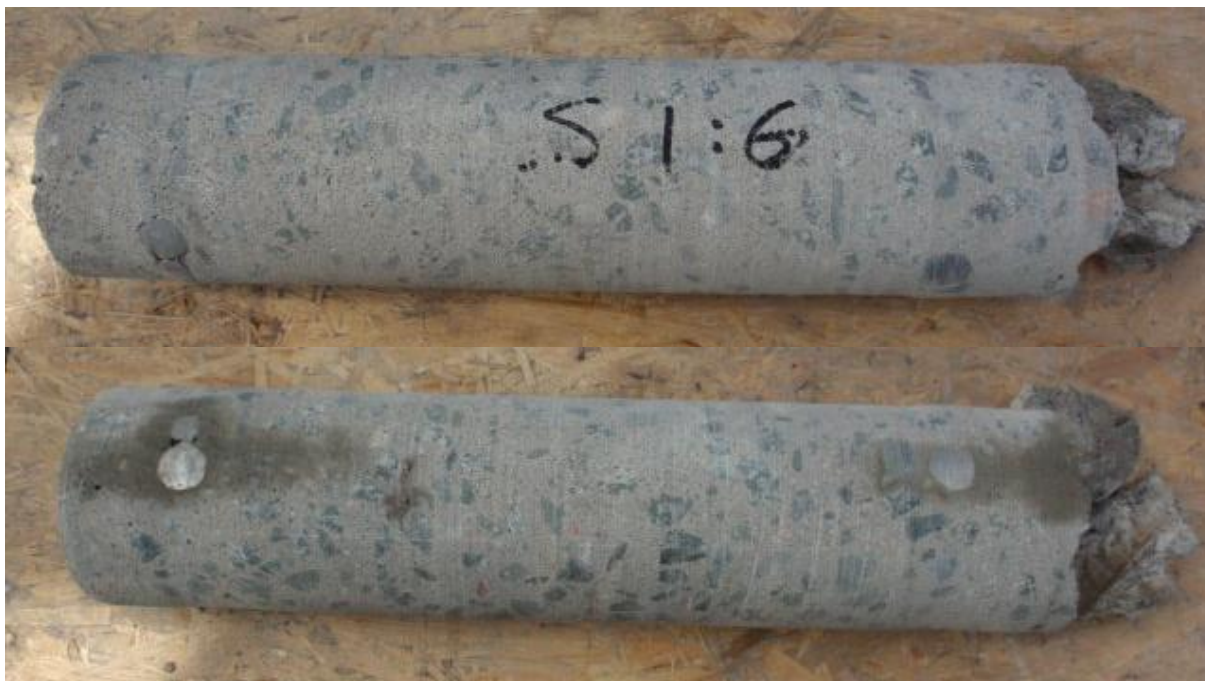
Cylinder S1:6

Märkning	Läge x-led (cm)	Läge y-led (cm)	Kommentar
S1:6	172	116	Bra omslutning kring armeringsjärn mot ena formsidan. Betongen på den andra sidan trasades sönder vid håltagningen p.g.a. bentonitresten i betongen. Mängden småporer i betongen ligger på en medelnivå för väggen.

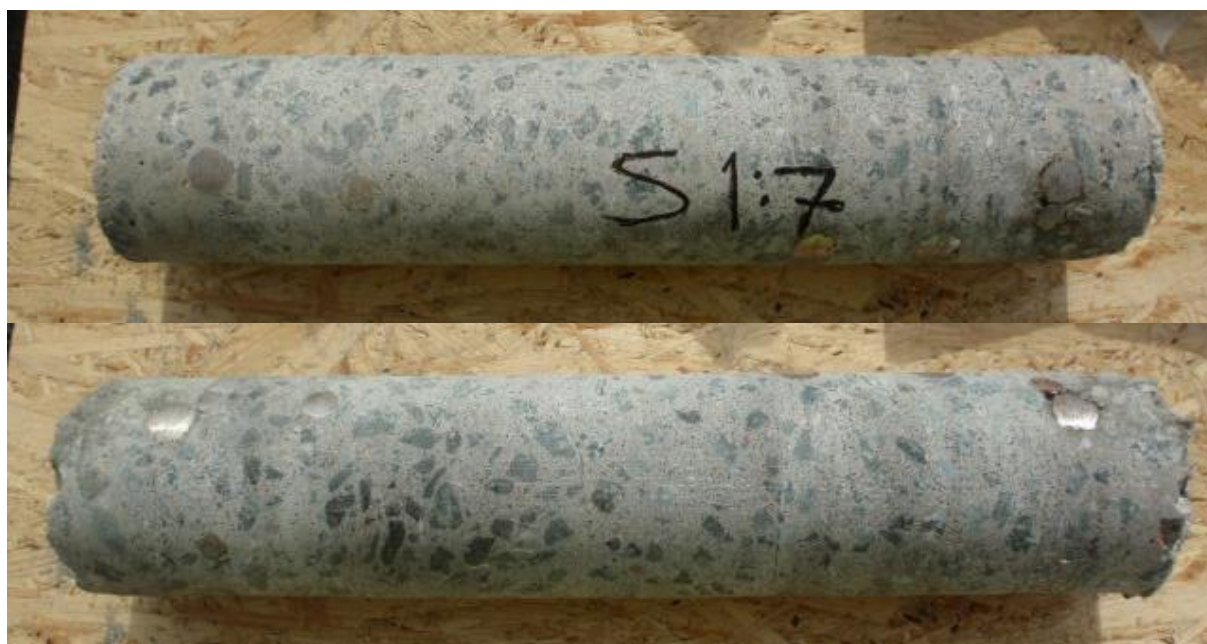
Cylinder S1:7

Märkning	Läge x-led (cm)	Läge y-led (cm)	Kommentar
S1:7	51	172	Bra omslutning kring armeringsjärn mot ena formsidan. Bentonitansamling vid armeringsjärn på andra formsidan. Bra omslutning kring de inre armeringslagren. Betongen närmast båda formsidorna trasades sönder vid håltagningen p.g.a. bentonitansamling mot formytan. Relativt mycket småporer i betongen.

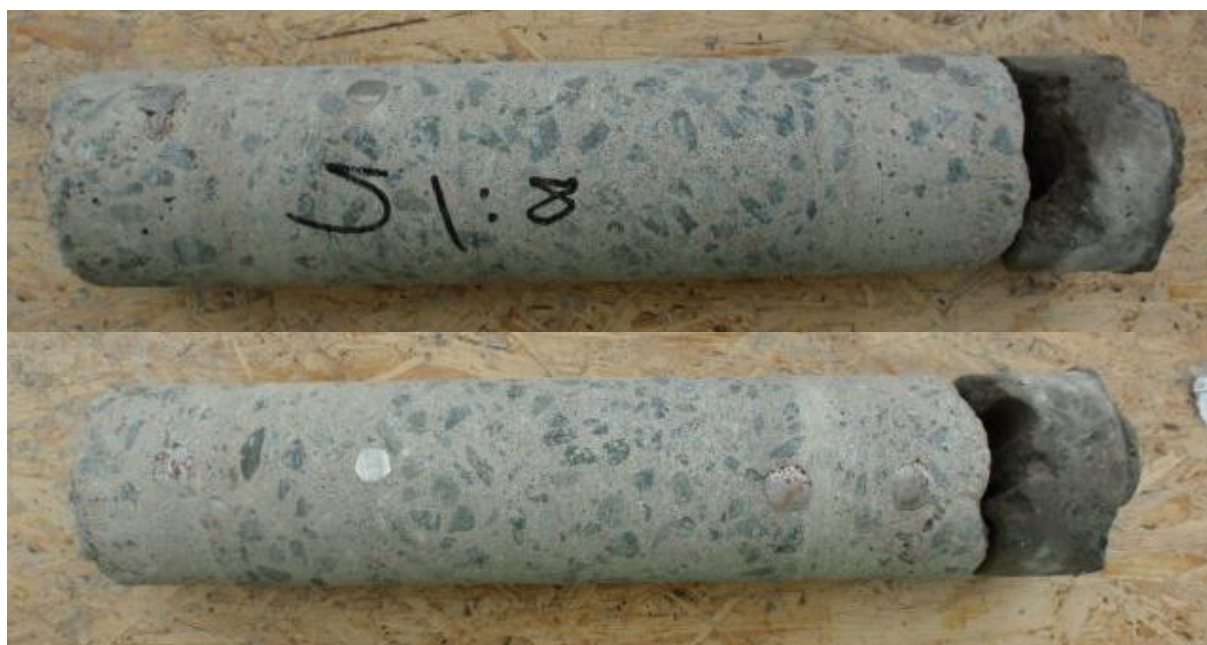
Cylinder S1:8

Märkning	Läge x-led (cm)	Läge y-led (cm)	Kommentar
S1:8	124	188	Bra omslutning kring armeringsjärn utom kring armeringsjärn i det yttersta lagret mot ena formsida p.g.a. bentonitansamling. En del av cylindern lossnade vid håltagning av samma orsak. Relativt få småporer i betongen.

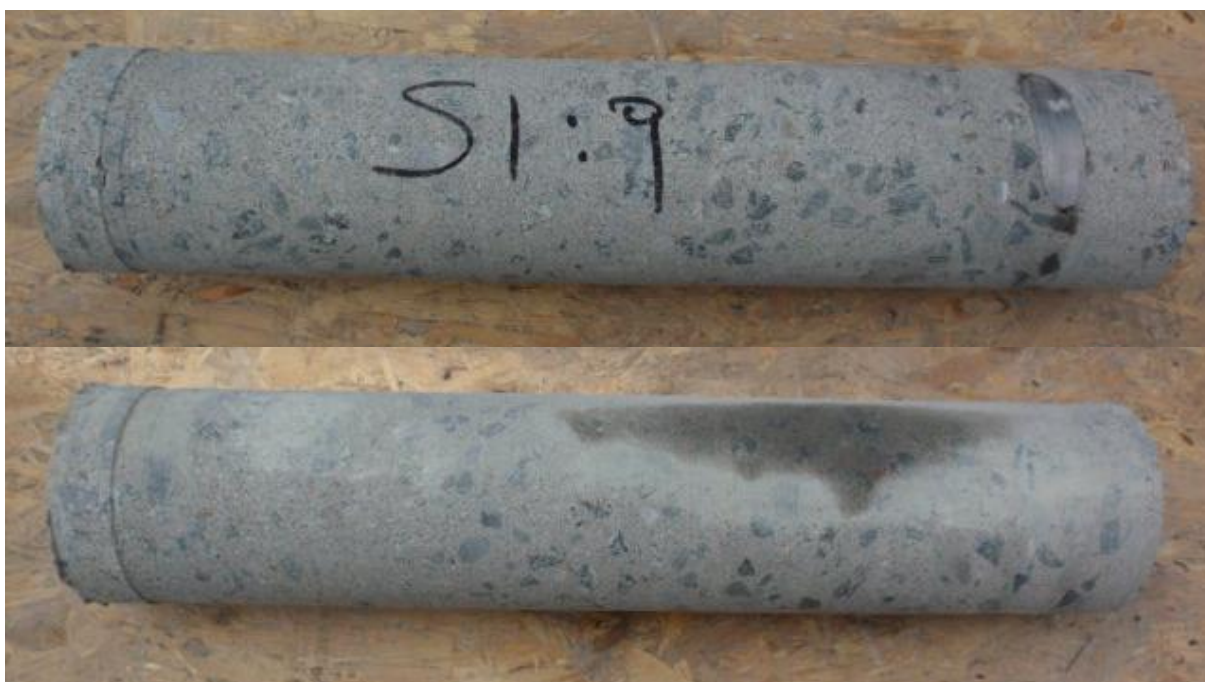
Cylinder S1:9

Märkning	Läge x-led (cm)	Läge y-led (cm)	Kommentar
S1:9	116	43	Mycket bra omslutning av armeringsjärn (endast ett järn i cylindern). Relativt mycket småporer i betongen.

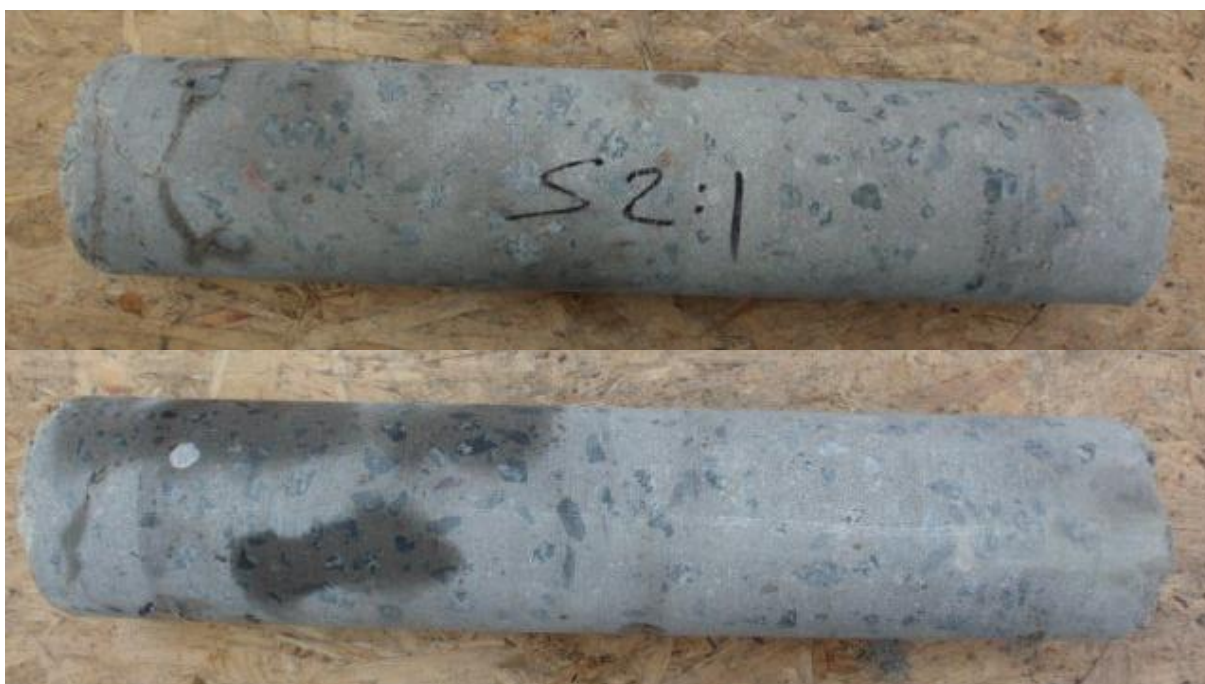
Cylinder S2:1

Märkning	Läge x-led (cm)	Läge y-led (cm)	Kommentar
S2:1	221	127	Små håligheter kring armeringsjärn i det yttre lagret mot ena formsidan p.g.a. bentonitansamling. Bentonitskikt i betongen mellan formen och det yttre armeringslagret på samma sida. Bra omslutning kring de inre armeringslagren. Mycket få småporer i betongen.

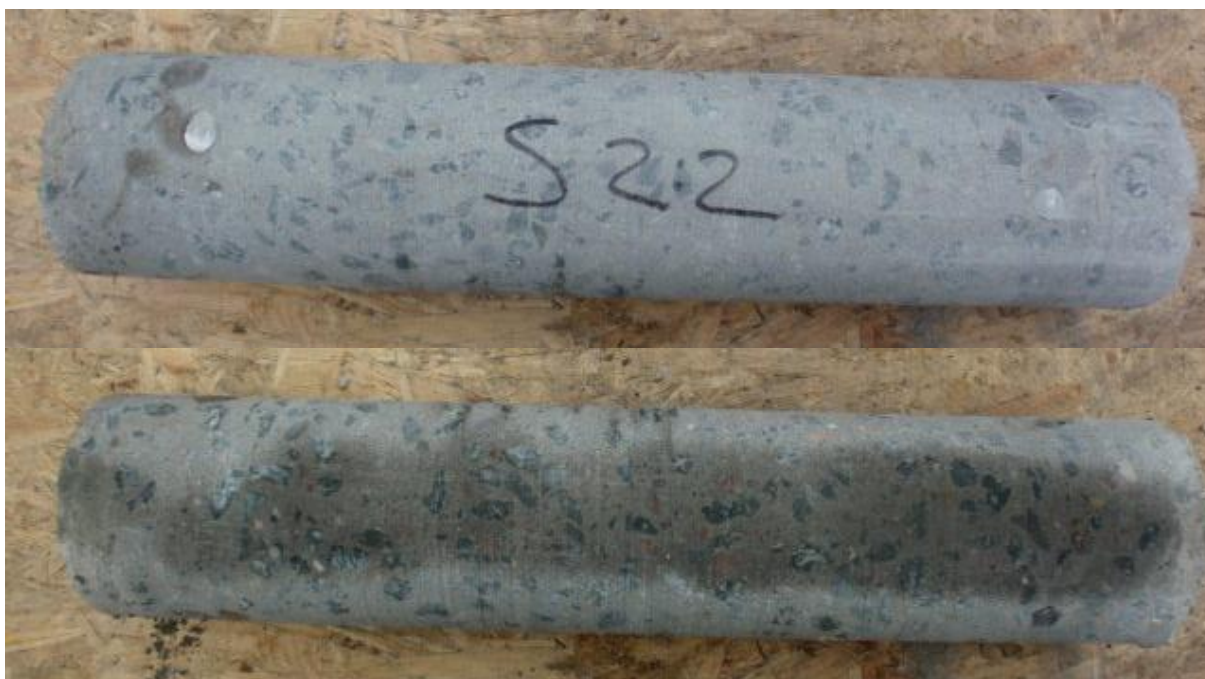
Cylinder S2:2

Märkning	Läge x-led (cm)	Läge y-led (cm)	Kommentar
S2:2	203	175	Små håligheter kring armeringsjärn i det yttre lagret mot ena formsidan p.g.a. bentonitansamling. Mycket få småporer i betongen.

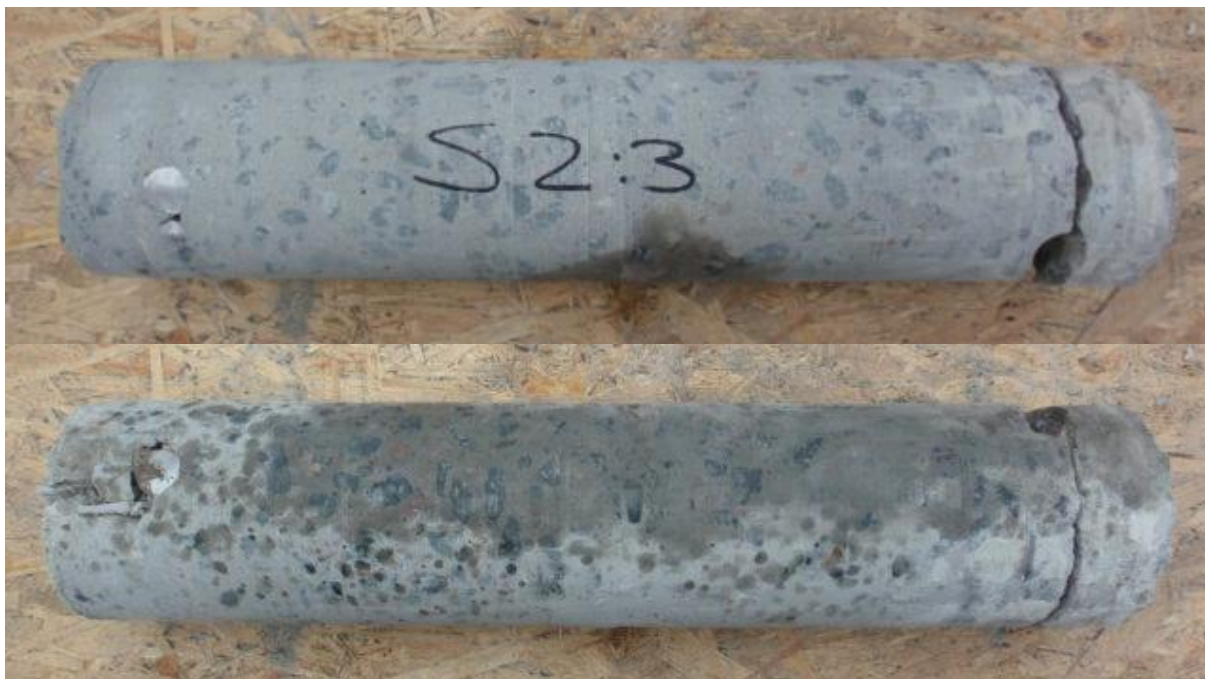
Cylinder S2:3

Märkning	Läge x-led (cm)	Läge y-led (cm)	Kommentar
S2:3	176	148	Små håligheter kring armeringsjärn i det yttre lagret mot båda formsidorna p.g.a. bentonitansamling. Mycket få småporer i betongen.

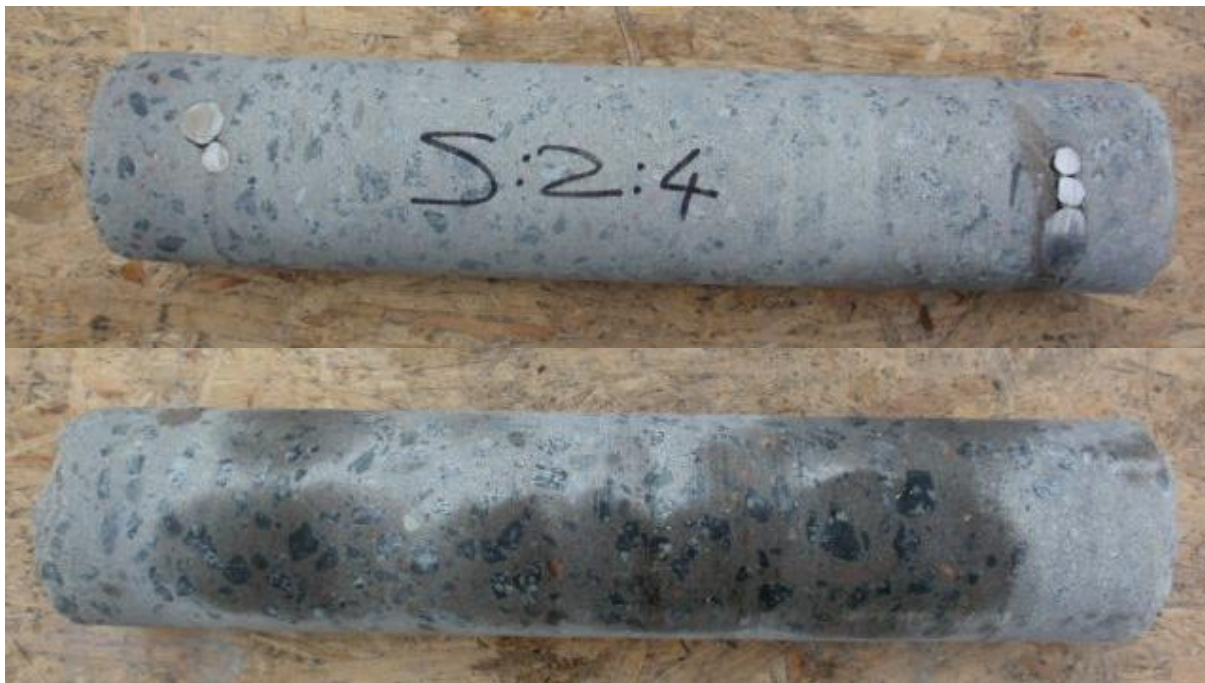
Cylinder S2:4

Märkning	Läge x-led (cm)	Läge y-led (cm)	Kommentar
S2:4	156	195	Små håligheter kring armeringsjärn i det yttre lagret mot båda formsidorna p.g.a. bentonitansamling. Mycket få småporer i betongen.

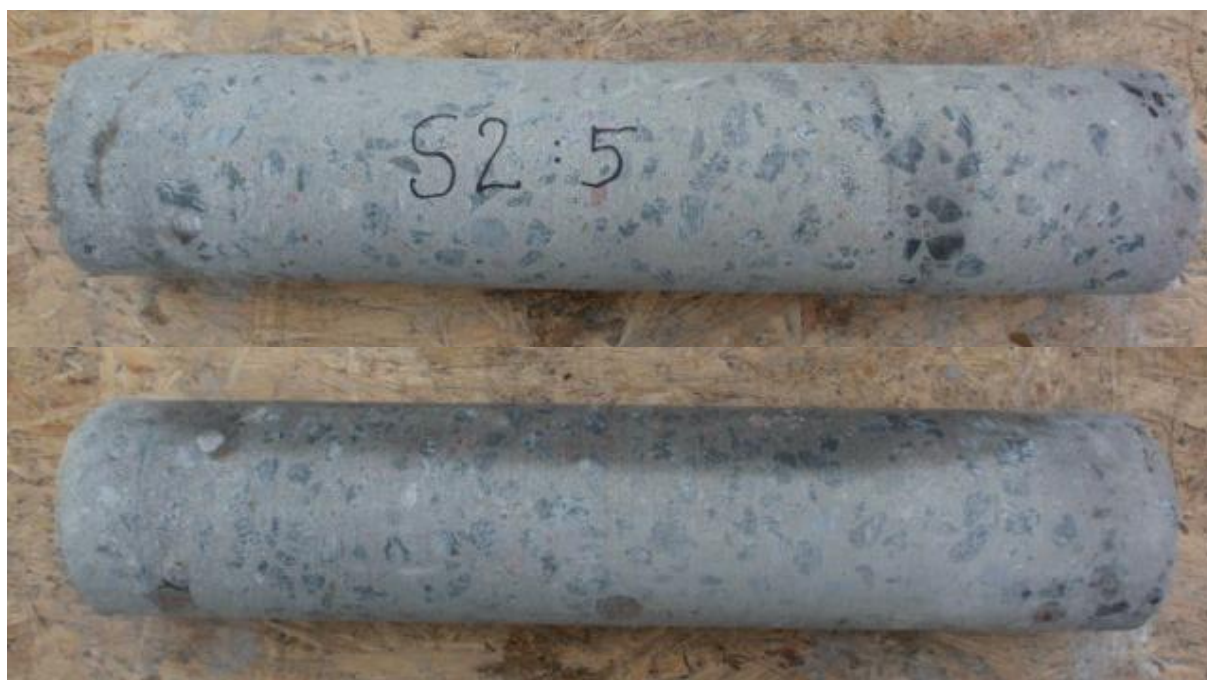
Cylinder S2:5

Märkning	Läge x-led (cm)	Läge y-led (cm)	Kommentar
S2:5	115	163	Mycket bra omslutning av armeringsjärn. Mycket få småporer i betongen.

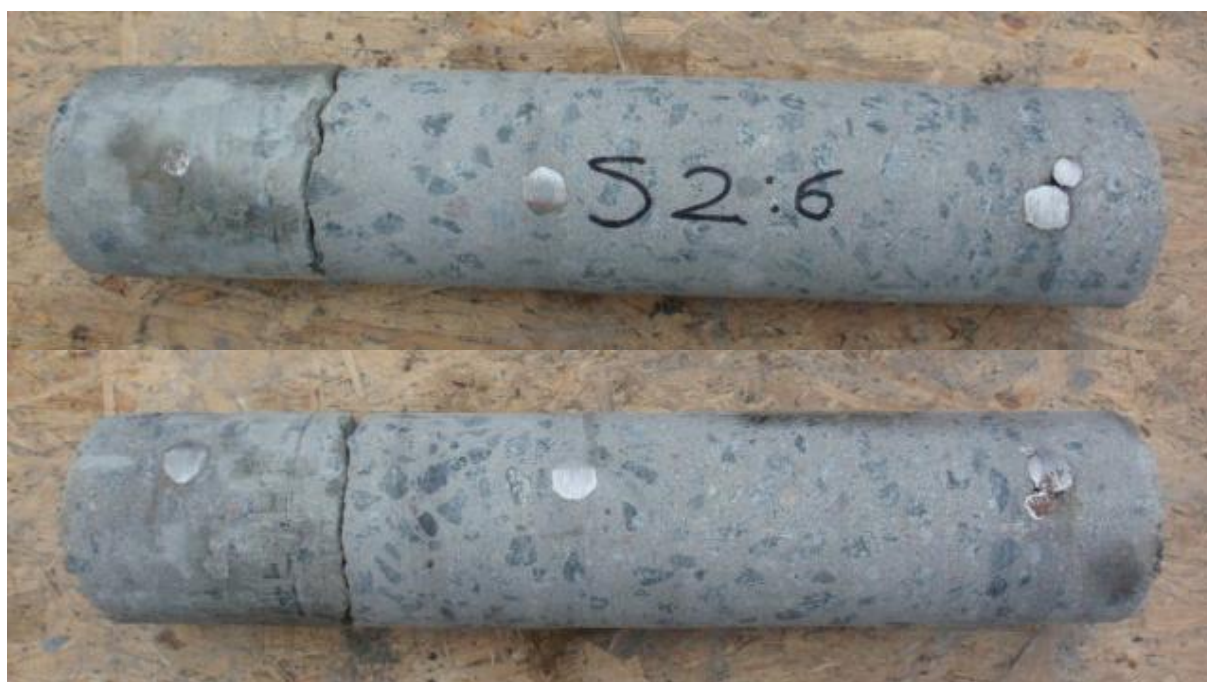
Cylinder S2:6

Märkning	Läge x-led (cm)	Läge y-led (cm)	Kommentar
S2:6	87	186	Mycket bra omslutning av armeringsjärn utom kring ett armeringsjärn i det yttersta lagret mot ena formsida p.g.a. bentonitansamling. Mycket få småporer i betongen.

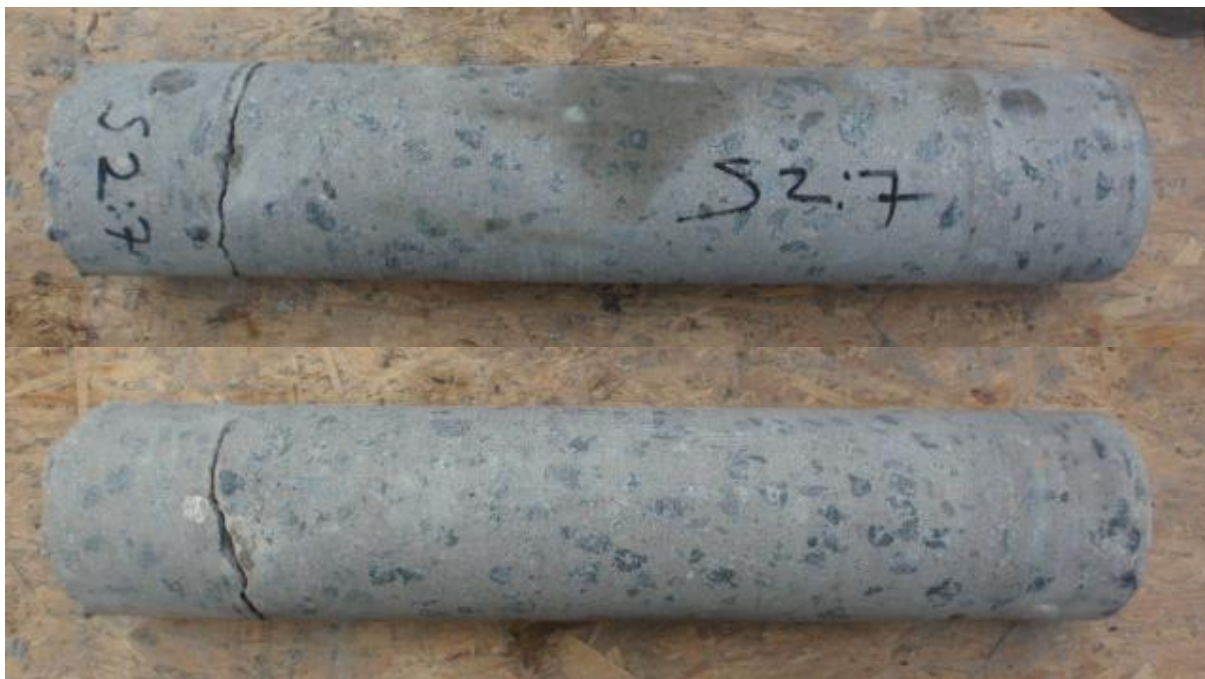
Cylinder S2:7

Märkning	Läge x-led (cm)	Läge y-led (cm)	Kommentar
S2:7	42	69	Mycket bra omslutning av armeringsjärn. Betongen föll sönder i ytskiktet mot ena formsidan vid håltagningen vilket troligtvis beror på bentonitansamling mot formytan. Mycket få småporer i betongen.

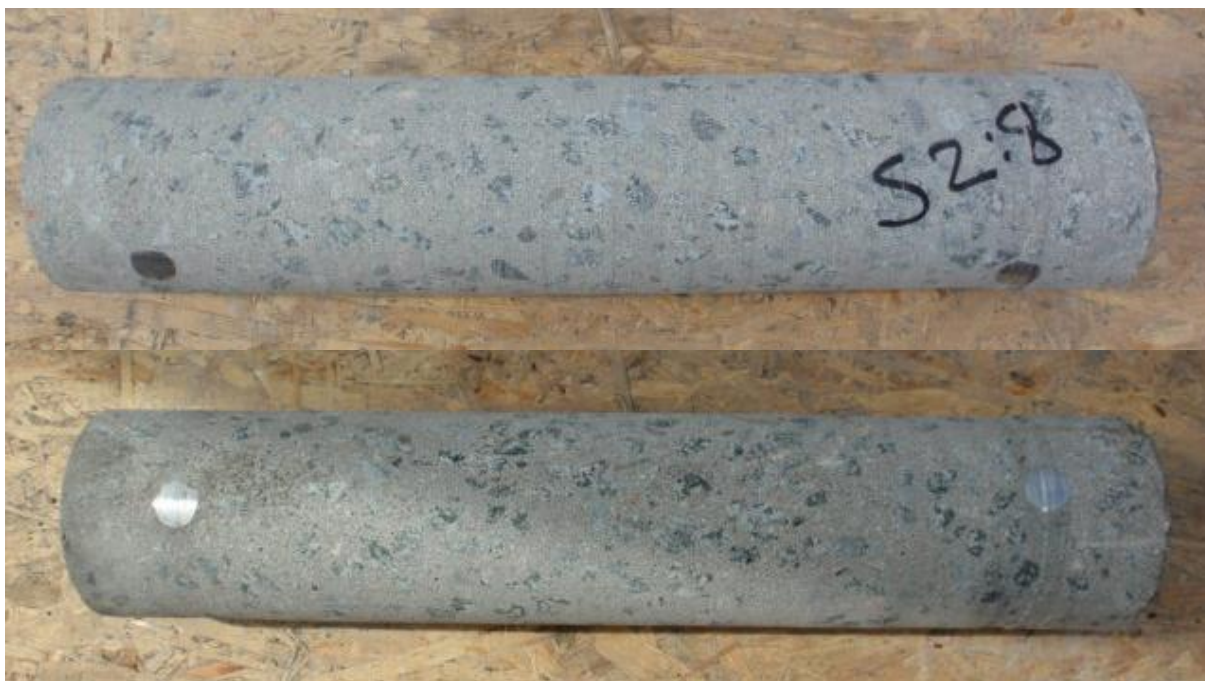
Cylinder S2:8

Märkning	Läge x-led (cm)	Läge y-led (cm)	Kommentar
S2:8	43	189	Mycket bra omslutning av armeringsjärn. Mycket få småporer i betongen.

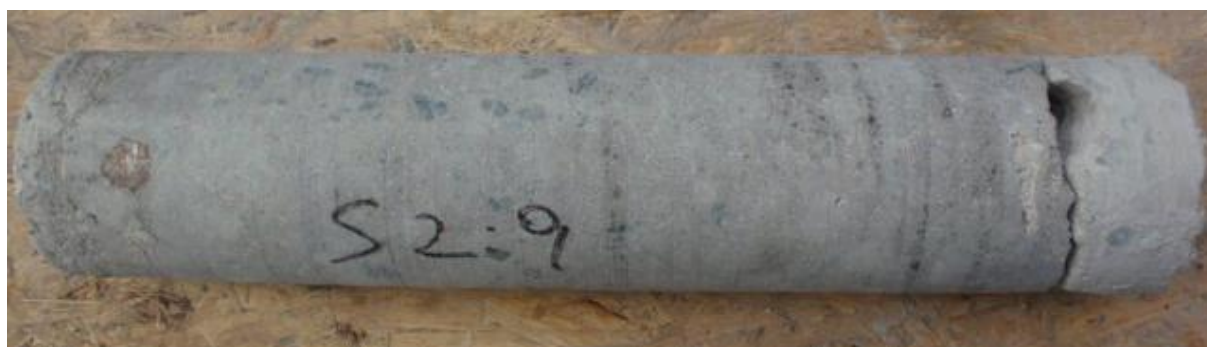
Cylinder S2:9

Märkning	Läge x-led (cm)	Läge y-led (cm)	Kommentar
S2:9	266	169	Mycket bra omslutning av armeringsjärn. Bentonitskikt i betongen mellan formen och det yttre armeringslagret på båda sidorna. Mycket få småporer i betongen.

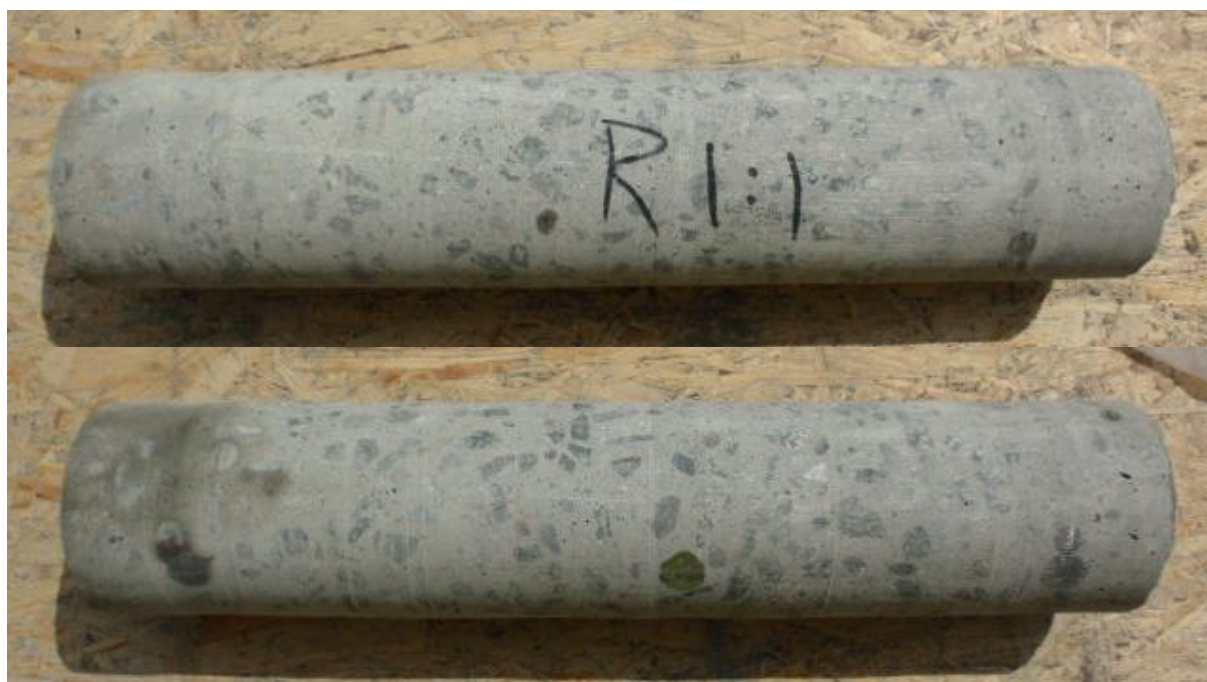
Cylinder R1:1

Märkning	Läge x-led (cm)	Läge y-led (cm)	Kommentar
R1:1	217	118	Mycket bra omslutning av armeringsjärn. Mycket få småporer i betongen men något större porer än i väggar gjutna i bentonitslurry.

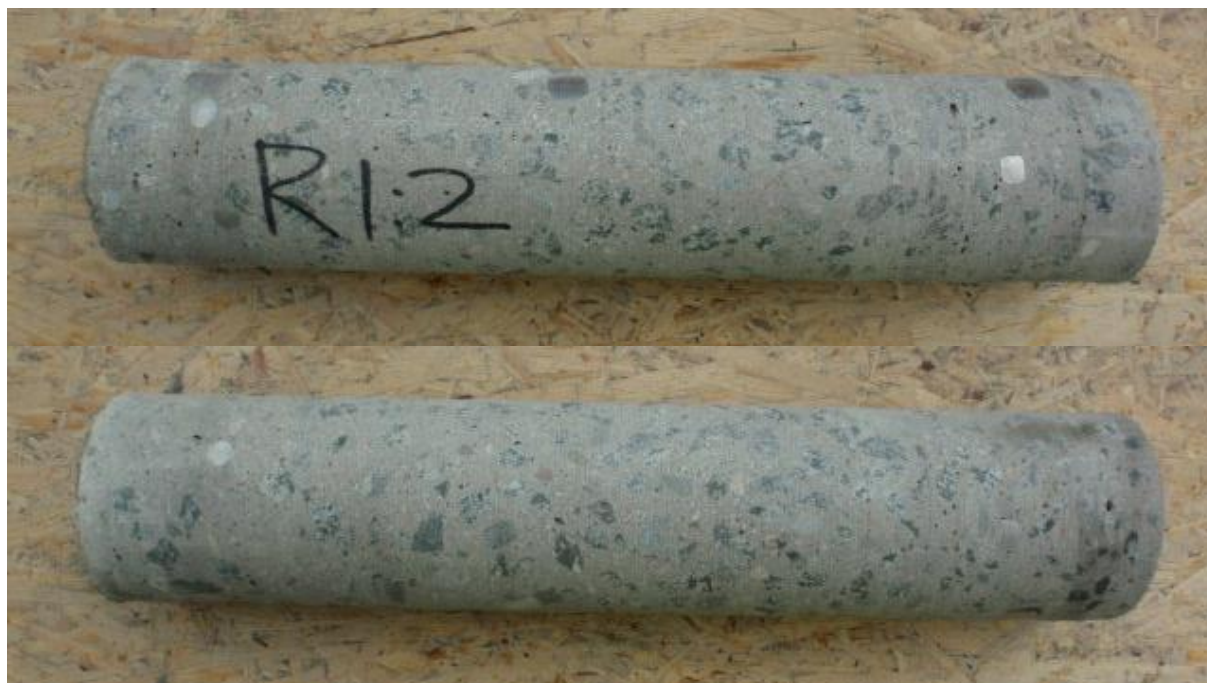
Cylinder R1:2

Märkning	Läge x-led (cm)	Läge y-led (cm)	Kommentar
R1:2	217	176	Mycket bra omslutning av armeringsjärn. Mycket få småporer i betongen men något större porer än i väggar gjutna i bentonitslurry.

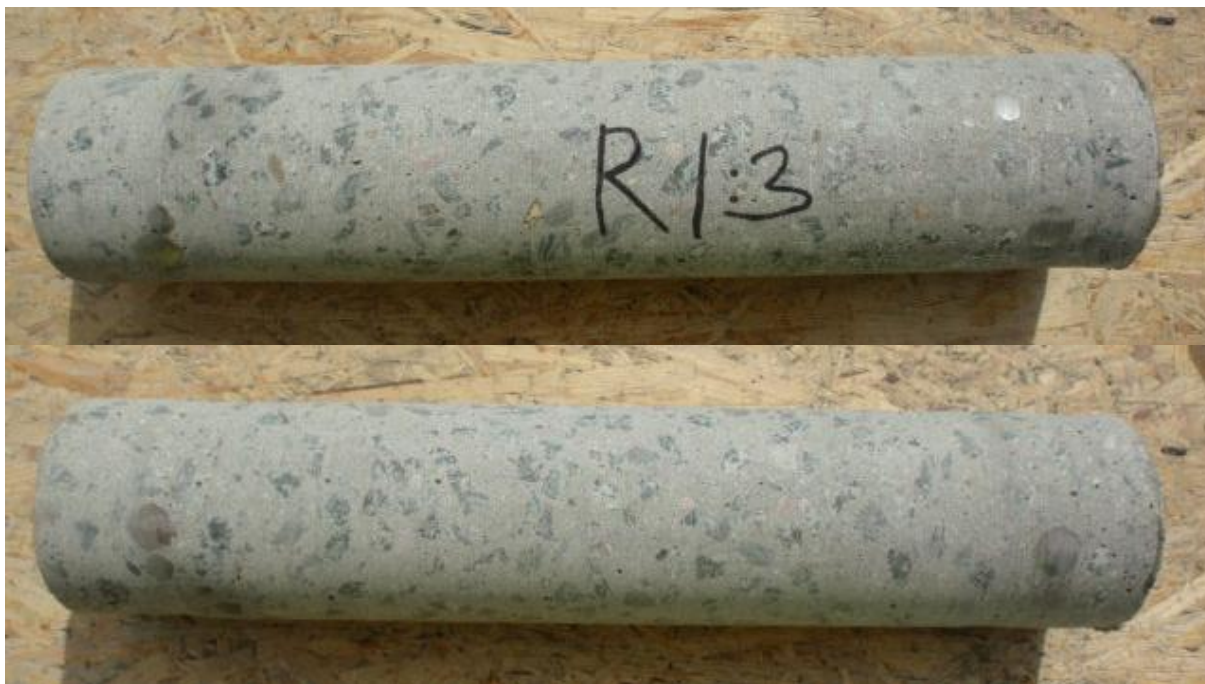
Cylinder R1:3

Märkning	Läge x-led (cm)	Läge y-led (cm)	Kommentar
R1:3	188	135	Mycket bra omslutning av armeringsjärn. Mycket få småporer i betongen men något större porer än i väggar gjutna i bentonitslurry.

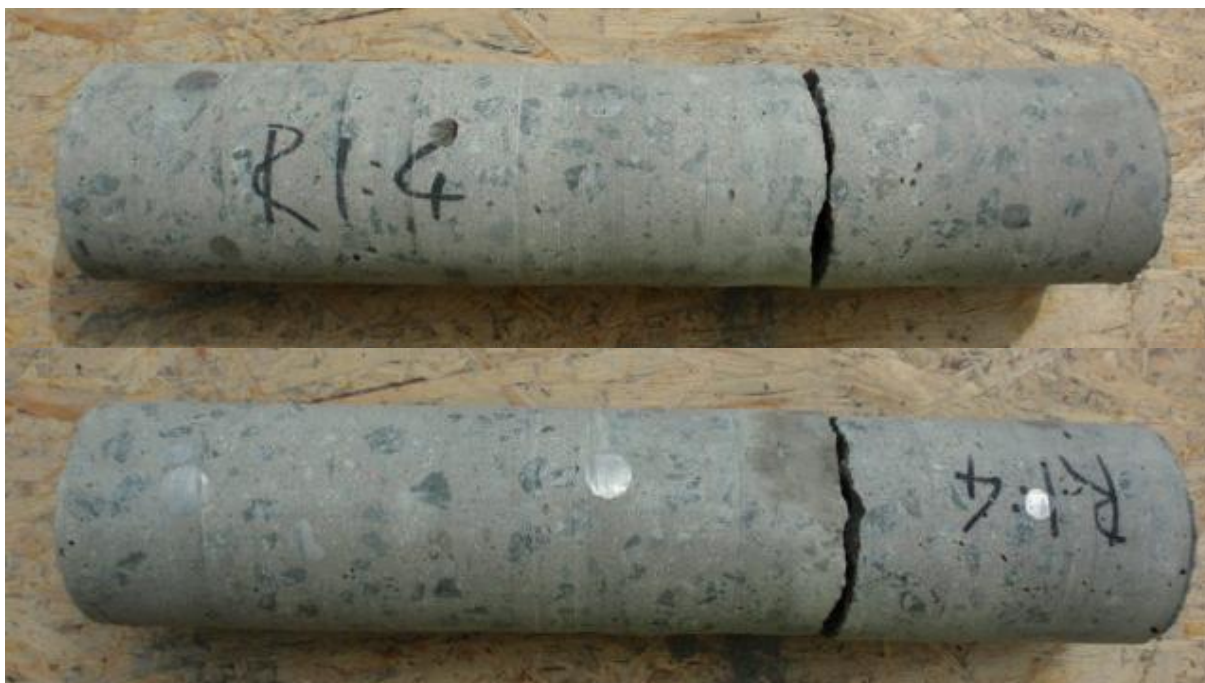
Cylinder R1:4

Märkning	Läge x-led (cm)	Läge y-led (cm)	Kommentar
R1:4	172	174	Mycket bra omslutning av armeringsjärn. Mycket få småporer i betongen men något större porer än i väggar gjutna i bentonitslurry.

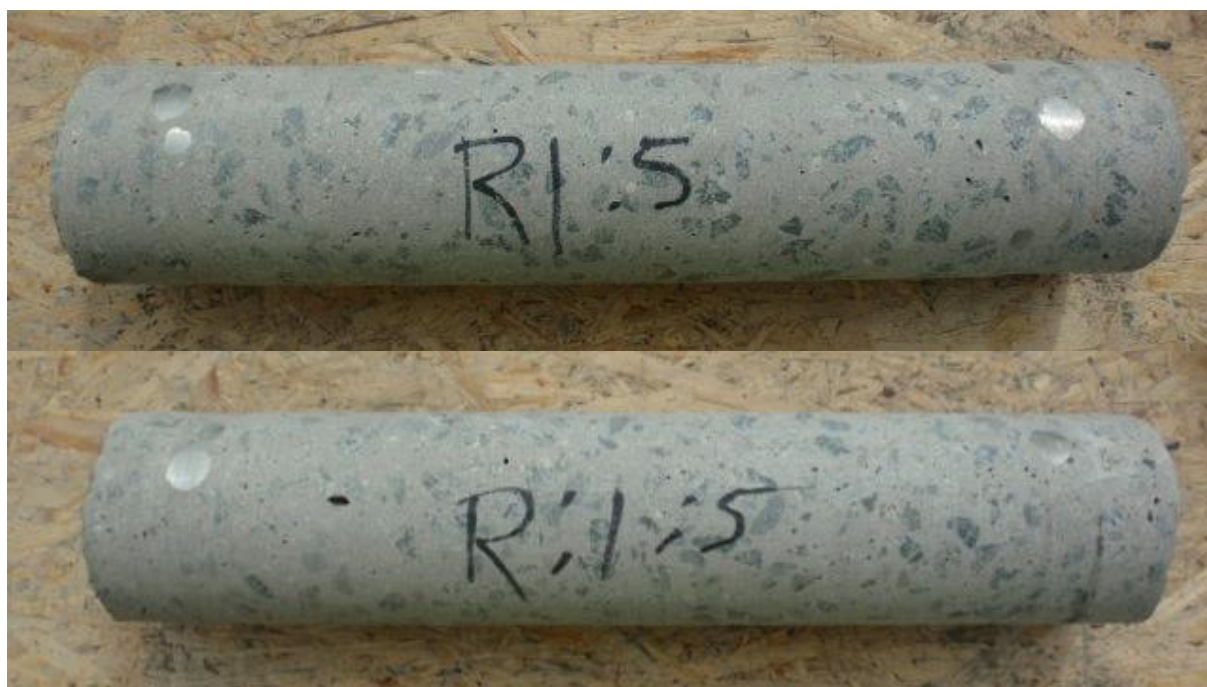
Cylinder R1:5

Märkning	Läge x-led (cm)	Läge y-led (cm)	Kommentar
R1:5	141	153	Mycket bra omslutning av armeringsjärn. Mycket få småporer i betongen men något större porer än i väggar gjutna i bentonitslurry.

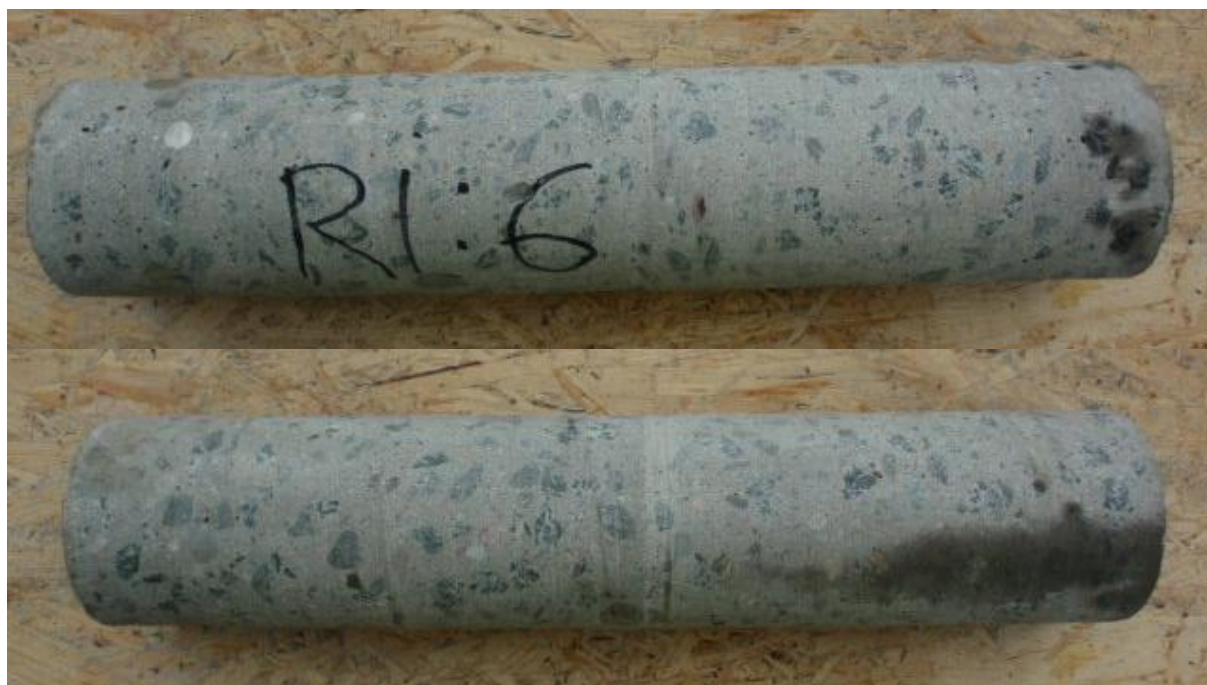
Cylinder R1:6

Märkning	Läge x-led (cm)	Läge y-led (cm)	Kommentar
R1:6	107	194	Mycket bra omslutning av armeringsjärn. Mycket få småporer i betongen men något större porer än i väggar gjutna i bentonitslurry.
