UTVECKLING AV SLITSMURSTEKNIK FÖR EN MER EKONOMISK UTFORMNING

Hans Hedlund / Henrik Wiberg, Skanska Sverige AB

2013-03-07

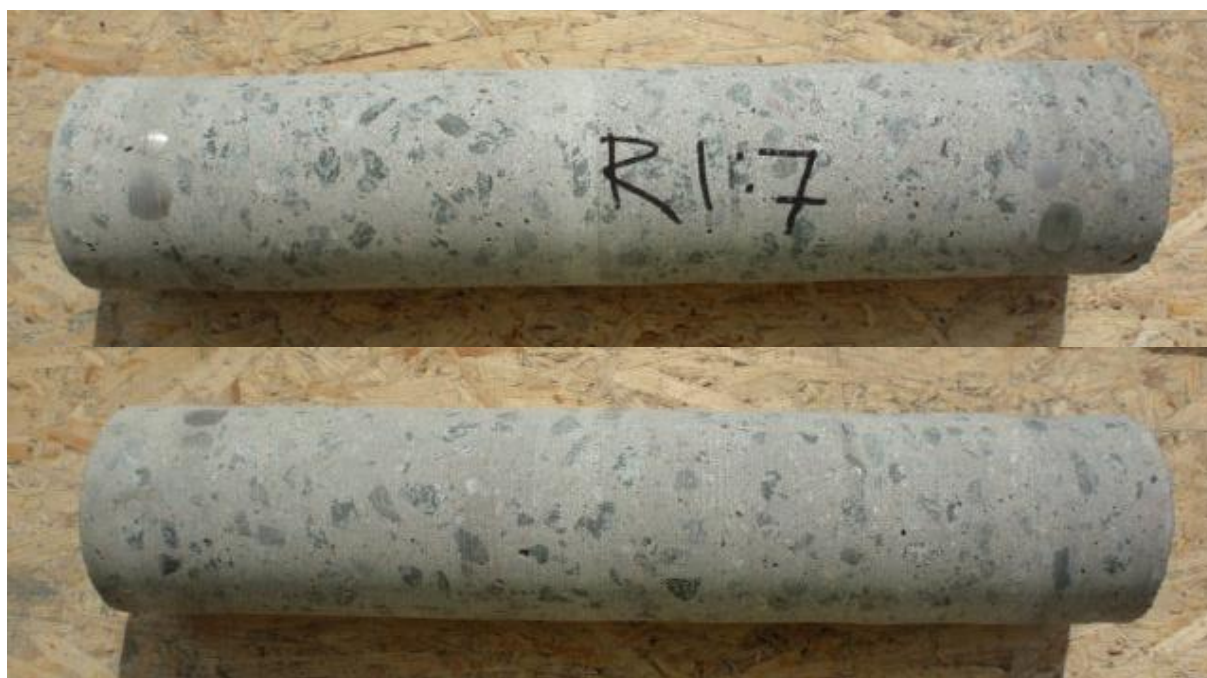
Cylinder R1:7

Märkning	Läge x-led (cm)	Läge y-led (cm)	Kommentar
R1:7	65	220	Mycket bra omslutning av armeringsjärn. Mycket få småporer i betongen men något större porer än i väggar gjutna i bentonitslurry.

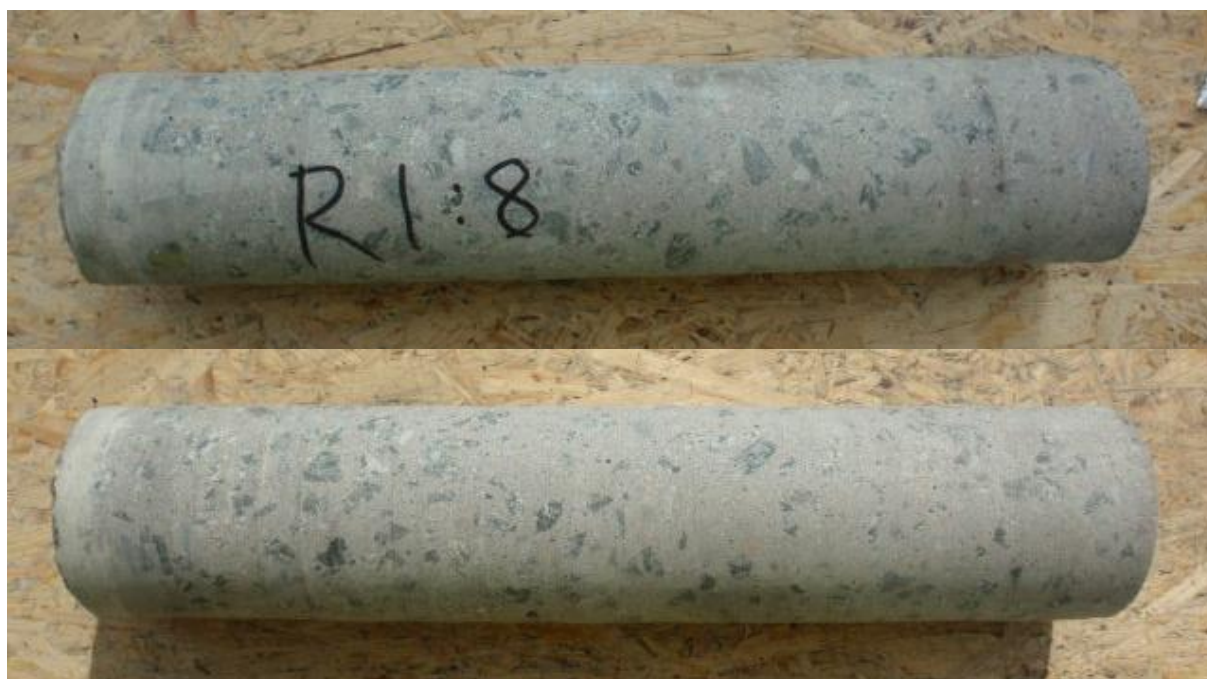
Cylinder R1:8

Märkning	Läge x-led (cm)	Läge y-led (cm)	Kommentar
R1:8	51	56	Mycket bra omslutning av armeringsjärn. Mycket få småporer i betongen men något större porer än i väggar gjutna i bentonitslurry.

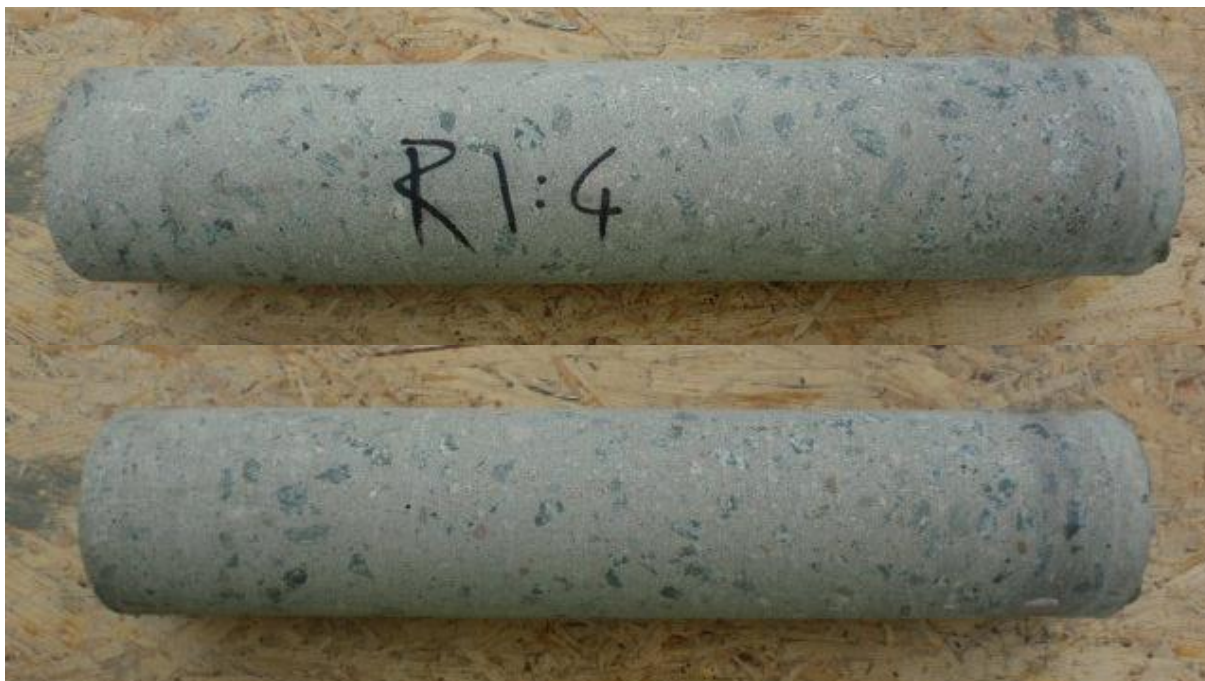
Cylinder R1:9

Märkning	Läge x-led (cm)	Läge y-led (cm)	Kommentar
R1:9	270	55	Mycket bra omslutning av armeringsjärn. Mycket få småporer i betongen men något större porer än i väggar gjutna i bentonitslurry.
