# Grusslitlager och stödremsa med filler från asfalttillverkning

Håkan Arvidsson, Peter Martinsson  
VTI, Swerock AB

2025-01-31

Detta har varit ett projekt som har undersökt möjligheten att förbättra bristfälliga material till gruslitlager (och stödremsa) med överskottsfiller från asfalttillverkning.

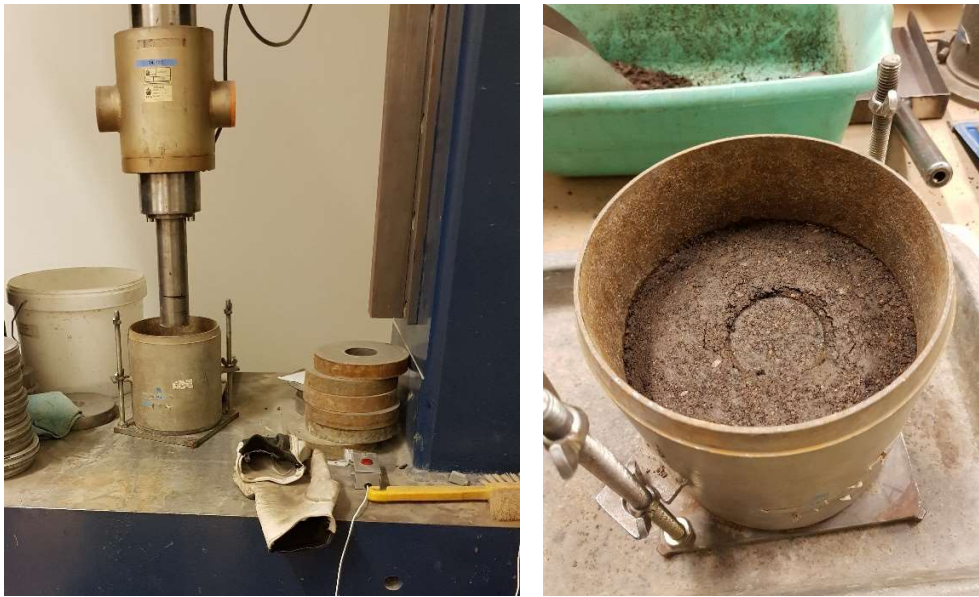
Figur 1. Foto på belastningsutrustning till vänster och provyta efter belastning efter CBR-försök.

Bärighetsmätning med CBR har bestämts enligt SS-EN 13286-47. Ett prov packas in enligt modifierad Proctor med optimal vattenkvot i en cylinder med diameter 150 mm och provhöjden 120 mm som ger volymen 2,1 liter. Provet belastas sedan med en stämpel/stamp (med diameter 50 mm) i centrum som trycks ned med hastigheten 1,27 mm/minut (Figur 1). Kraften som krävs för 2,5 mm respektive 5,0 mm nedsjunkning bestäms och sätts i relation till 13,2 kN (för 2,5 mm) respektive 20 kN för (5,0 mm). CBR-värdet är det högsta procentvärdet för dessa relationer. CBR står för California Bearing Ratio.

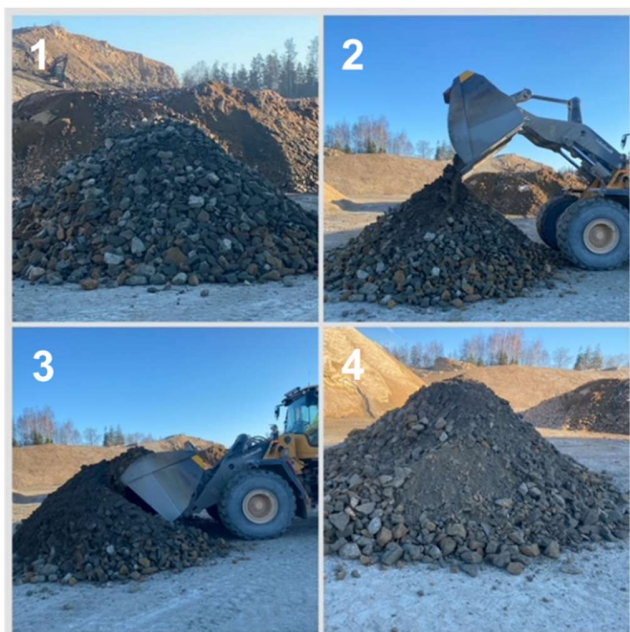
Figur 11. Illustration av inblandning av fuktig filler i sortering 0/150. 1. Oblandat en-stegs krossat 0/150. 2. Filler från asfaltverk fördelades jämt över upplag av 0/150. 3. Homogenisering av materialet genom skopblandning. 4. Homogeniserat material för produktion av grusslitage.

Processen börjar med att ett första stegs krossat material (0/150) blandas med tillsatt filler. För att uppnå den önskade kornstorleksfördelningen har inblandning av fuktig filler skett med hjälp av en hjullastare, enligt ett beräknat recept. Fillern fördelades jämnt över ett upplag bestående av cirka 15 ton 0/150-material. Massan av de olika delmaterialen vägdes med hjälp av hjullastarens vågskopa enligt receptet. Därefter blandades materialet genom flera moment med hjullastarens skopa tills det bedömdes vara homogent. Detta produktionsmoment illustreras av Figur 11 som visar försök som genomfördes under torra förhållanden med temperatur runt 0°C. Damning upplevdes vid hanteringen av filler som försumbar, vilket också visuellt framgår av Figur 11.

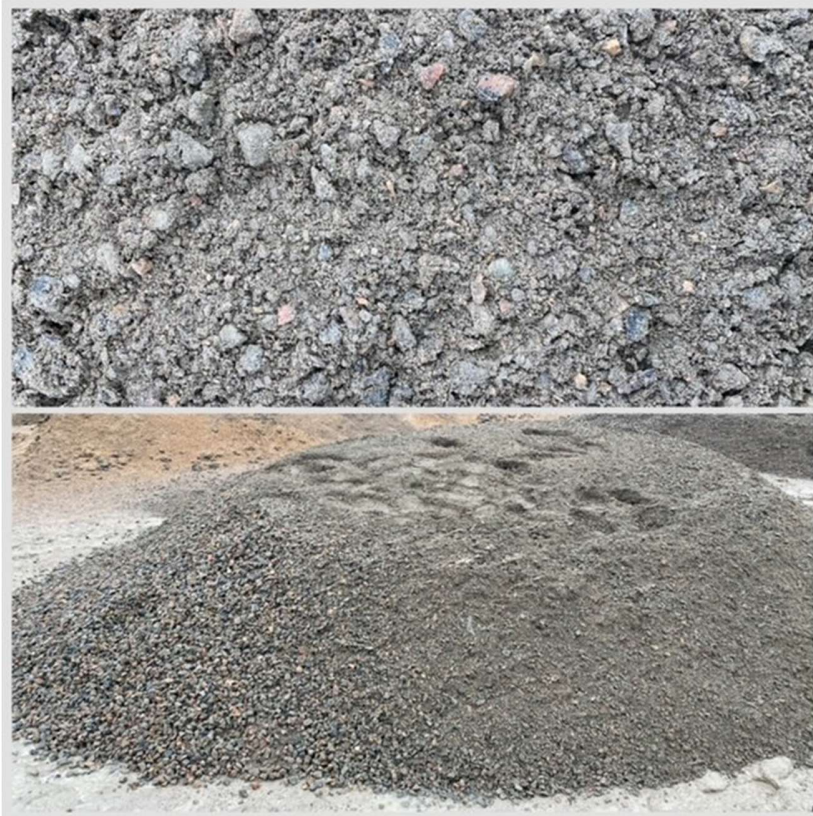
Figur 12. Överst närbild på 0/16 material från försök 4. Nederst Materialtagningsupplag 0/16 från försök 4.

Okulär granskning av den färdiga 0/16 produkten visade för samtliga försök att ett väl homogeniserat material erhöles. Enstaka fillerklumpar observerades vid ett av försöken. Figur 12 visar Materialtagningssupplag och närbild på färdig produkt från försök 4.

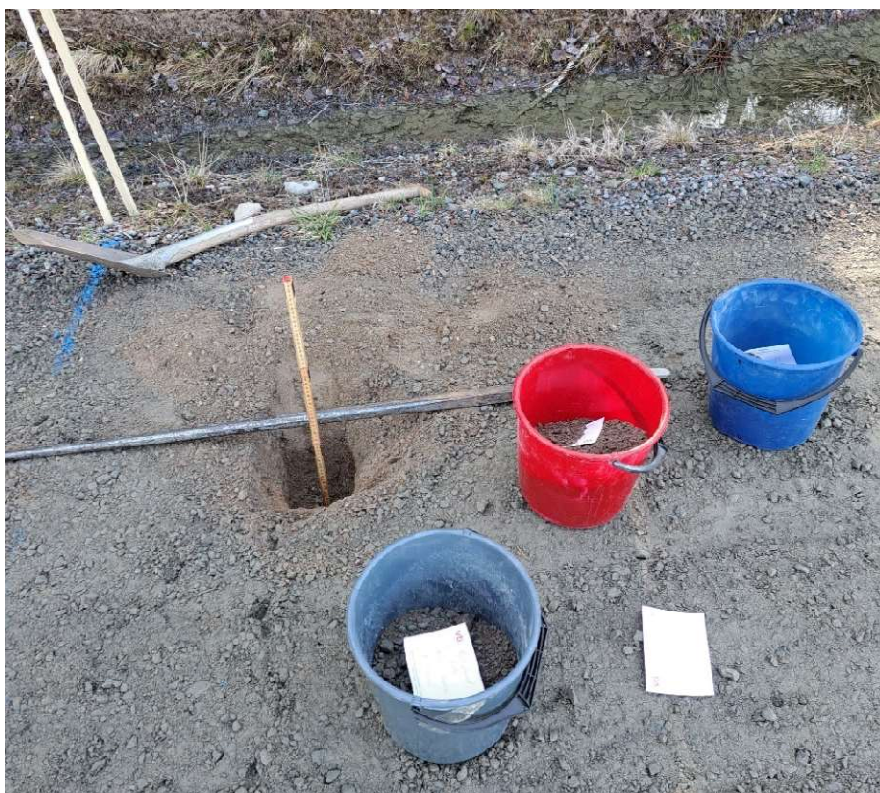
Figur 13. Provtagning provgrop 2.

I samband med anläggandet av teststräckor togs prover ut för att dokumentera de befintliga materialen i undergrunden/väggkroppen, dessa material har bedömts okulärt, se Figur 13, Figur 14 och Tabell 7.

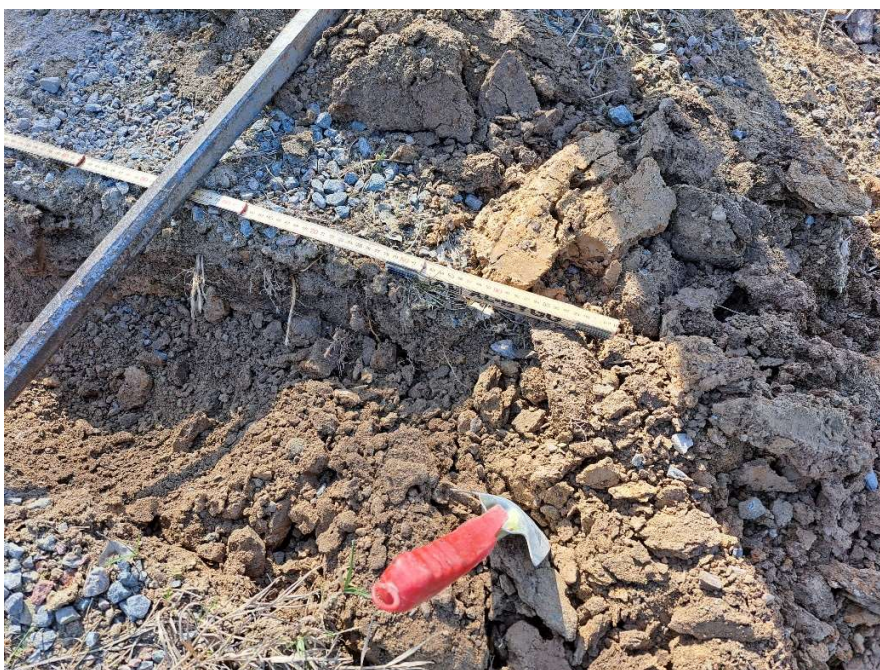
Figur 14. Provtagning av befintliga material innan anläggning av teststräckor.

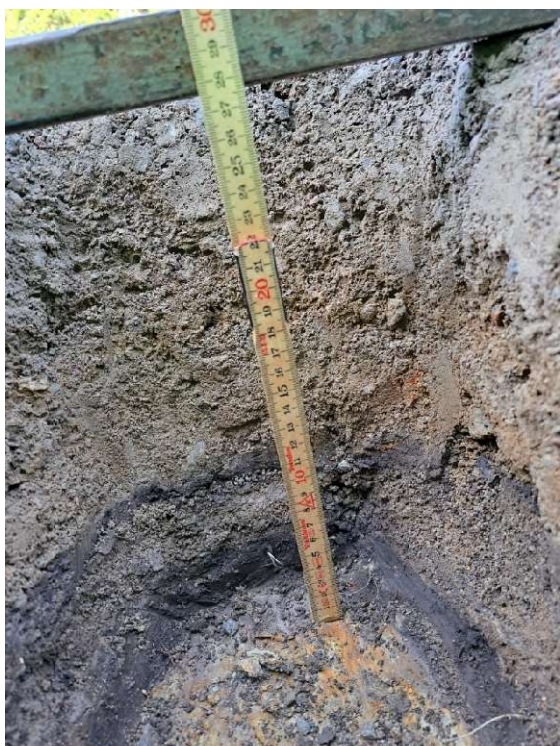
Figur 15. Provgrop 3 med olika lager.

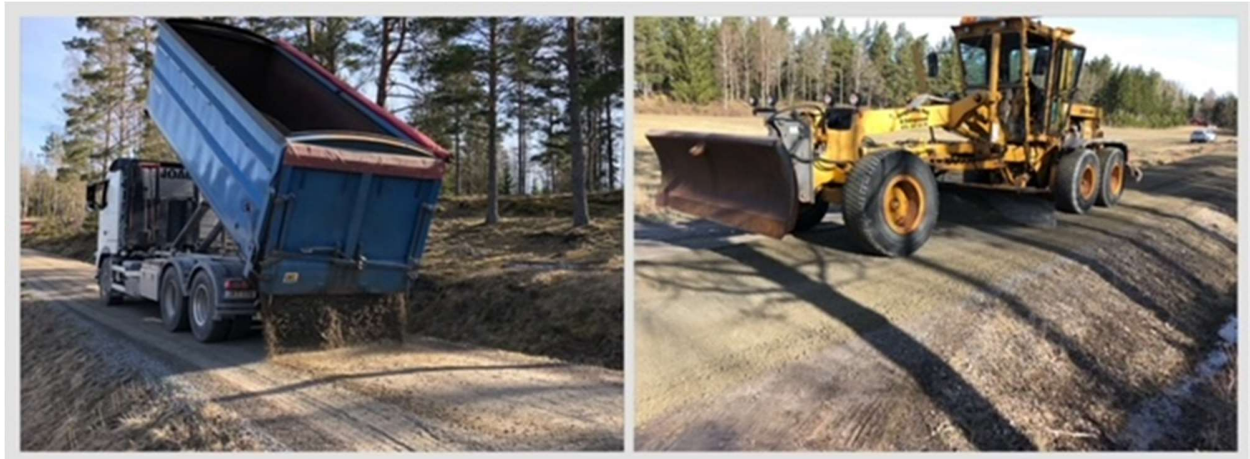
Figur 16 Grusning av teststräcka. Till vänster spridning av grus med tippflak. Till höger hyvling och fördelning av materialet.

Grusningen utfördes i april 2023 efter tjällossning. Utförandet skedde genom att en lastbil först spred ut gruset över provsträckan på befintligt grusslitage genom att tippa flaket och anpassa farten till tömningshastigheten, för att erhålla ett jämnt lager med rätt tjocklek över hela sträckan. Därefter hyvlades vägen så att materialet justerades jämnt över vägens bredd. Grusning och hyvling illustreras av Figur 16. Provsträckornas början och slut markerades med markeringskäppar. Packning gjordes av efterföljande trafikering.

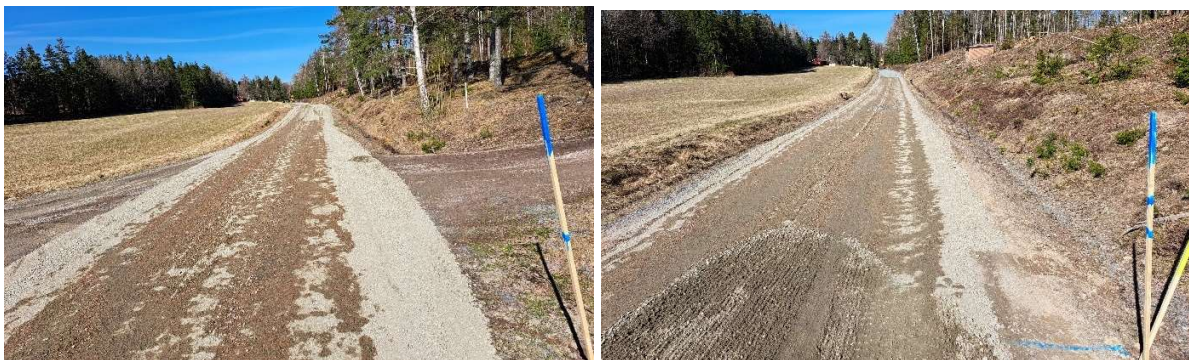
Figur 18. Sträcka 1 (A 0/16) och sträcka 2 (A mitt) efter anläggande av teststräckorna.

Direkt efter att provsträckorna anlagts är de utan skador. Materialen är heller inte färdigpackade vilket kommer ske med trafikpackning. Generellt såg sträckorna bra ut initialt, Figur 18 och Figur 19. Sträcka 1 (material A 0/16) ser ut att vara något grusig med mindre fint material. Inget att kommentera för sträcka 2 och sträcka 3. Sträcka 4 (material C ovan) ser bra ut men vissa fillerklumpar har inte blandat sig fullständigt dock i liten omfattning, Figur 20. Gränserna mellan sträckorna är tydliga.

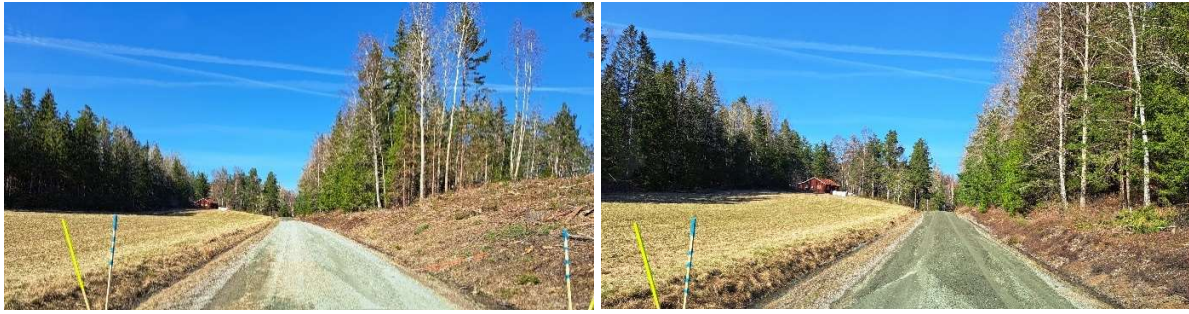
Figur 19 Sträcka 3 (C 0/16) och sträcka 4 (C ovan) efter anläggande av teststräckorna.

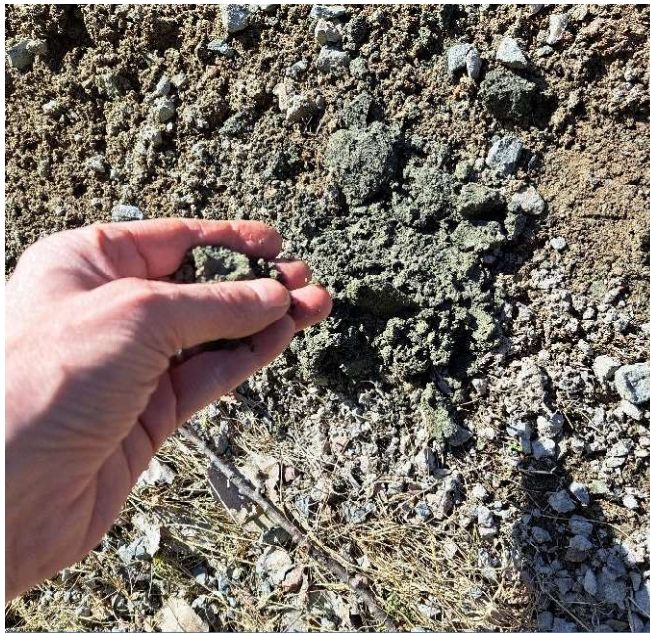
Figur 20. Enstaka fillerklumpar från sträcka 4.

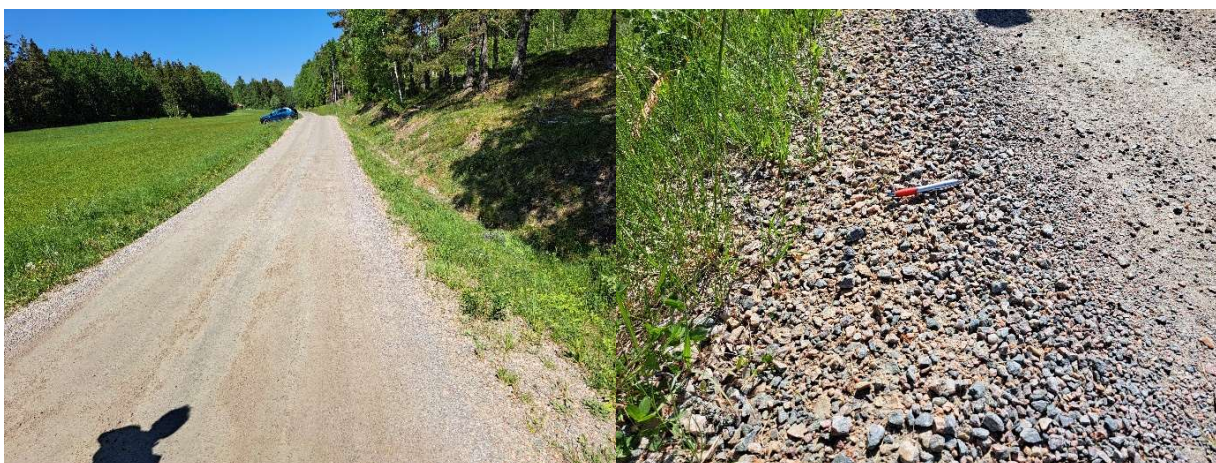
Figur 28. Sträcka 1, material A 0/16. Till vänster potthål i höger hjulspår. Till höger "gult" grus i väggkant.

*Kommentar från närboende: i början av sträcka 1 är det alltid potthål. Vilken av sträckorna som är bäst varierar.*

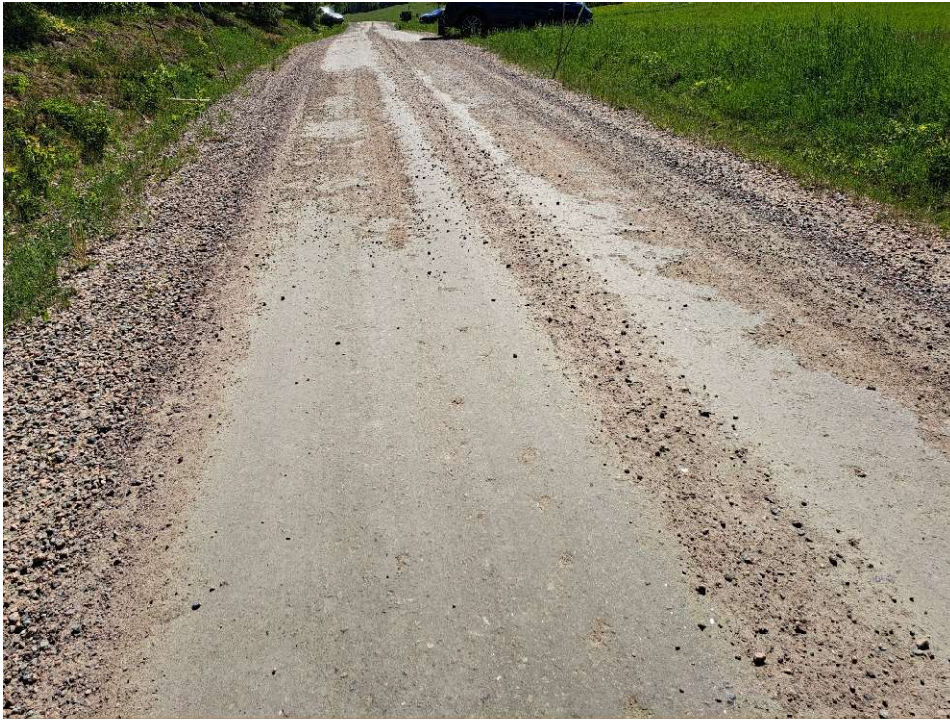
*Figur 29. Stäcka 2, material A mitt. Ojämn yta/skada vid övergång från sträcka 1 (mtrl A 0/16).*

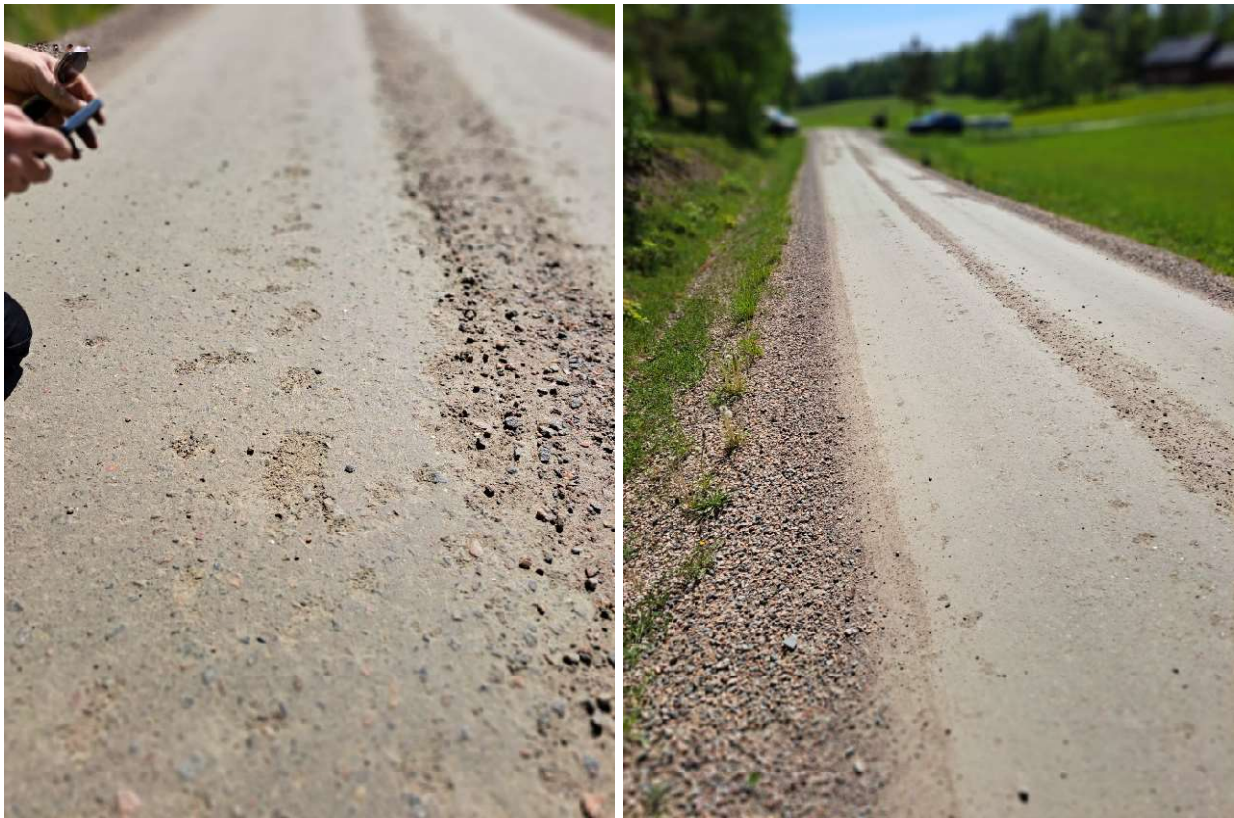
Figur 30. Regelbundna ojämnheter/små skador.

*Längs hela testvägen förekommer små regelbundna skador med 22 cm avstånd (troligen efter arbetsfordon?). Se Figur 30.*

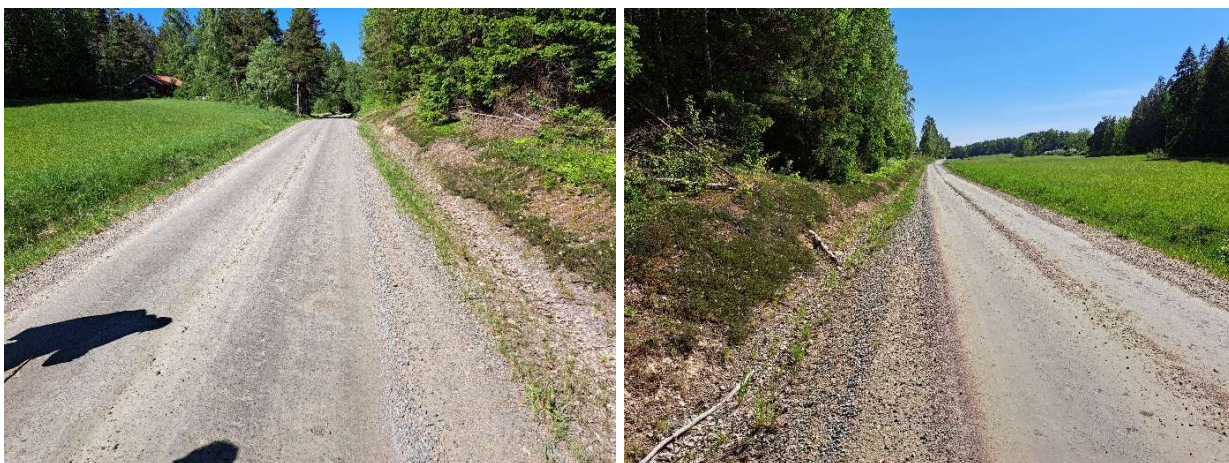
Figur 32. Sträcka 4, material C ovan. Till vänster sedd från söder mot norr. Till höger sedd från norr mot söder.

Sträcka 4 (material C ovan): kommentarer och skador beskrivs i Tabell 11 och visas i Figur 32.

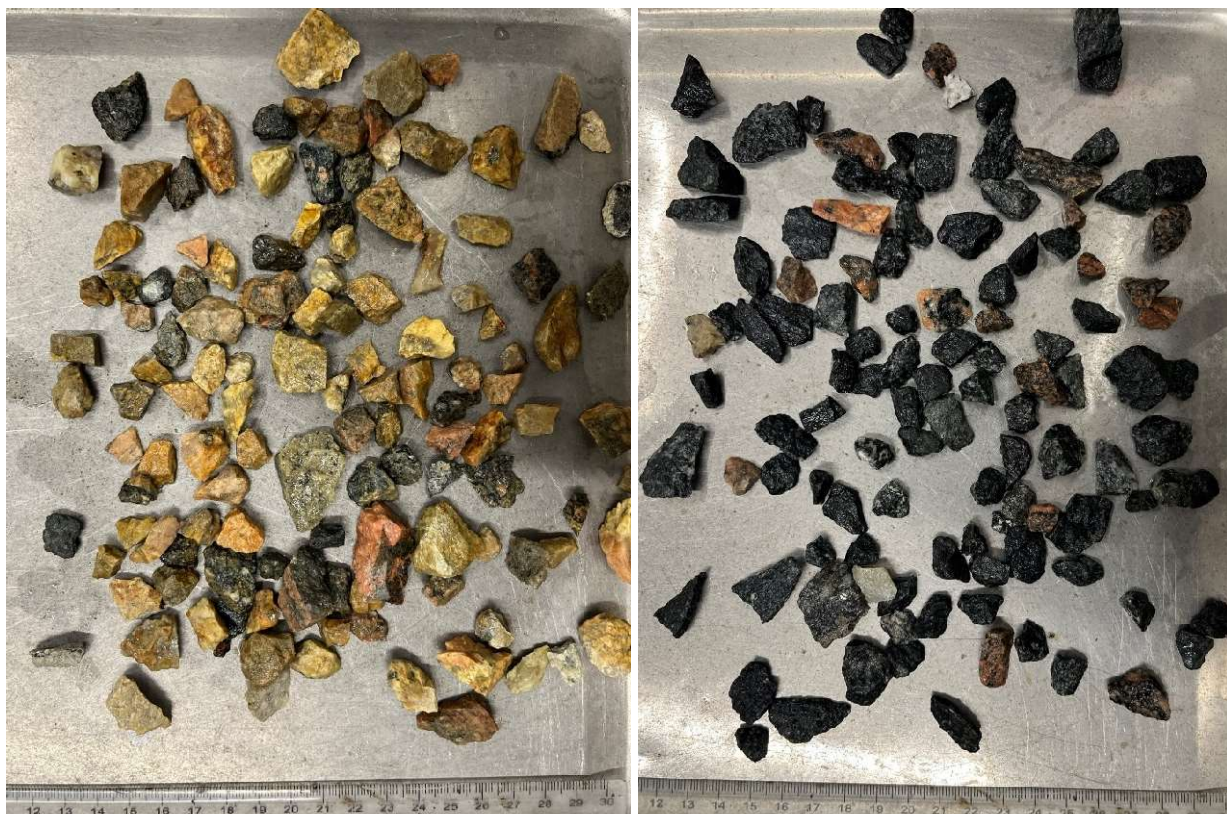
Figur 34 Fotografi av prov från material A (vänstra fotot) respektive material B (högra fotot).

Foton på respektive material i fraktion 8-16 mm visas i Figur 34 och Figur 35.

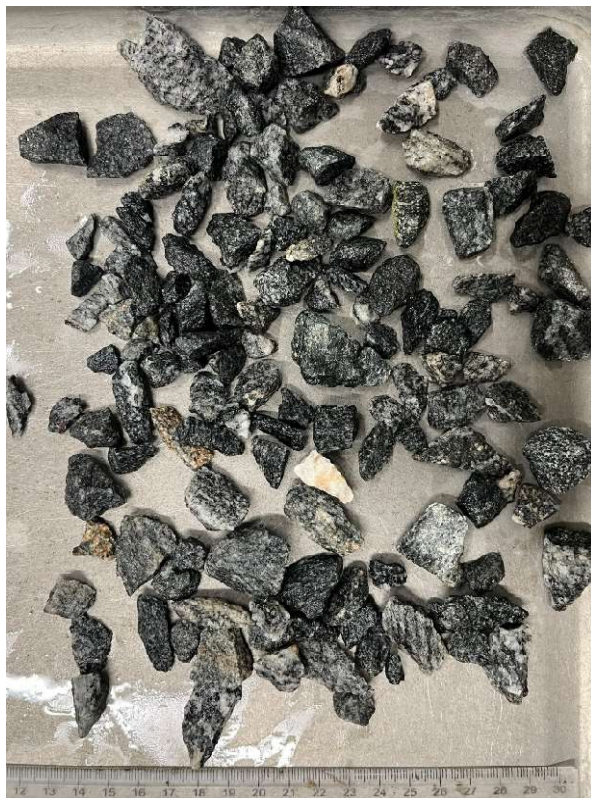
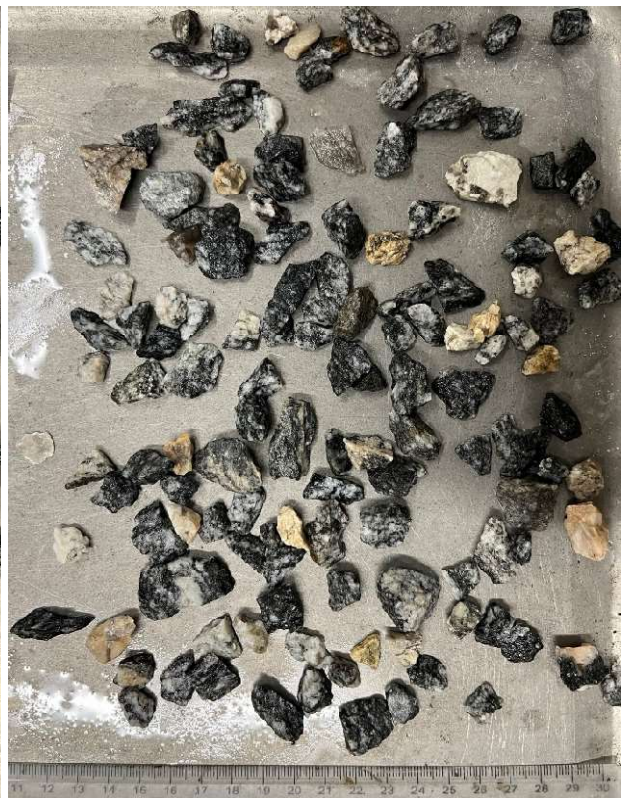
Figur 35 Fotografi av prov från material C (vänstra fotot) respektive material D (högra fotot).
