Utveckling av brandsäker betong – praktiska råd och tips vid provning

SBUF- rapport nr 12022

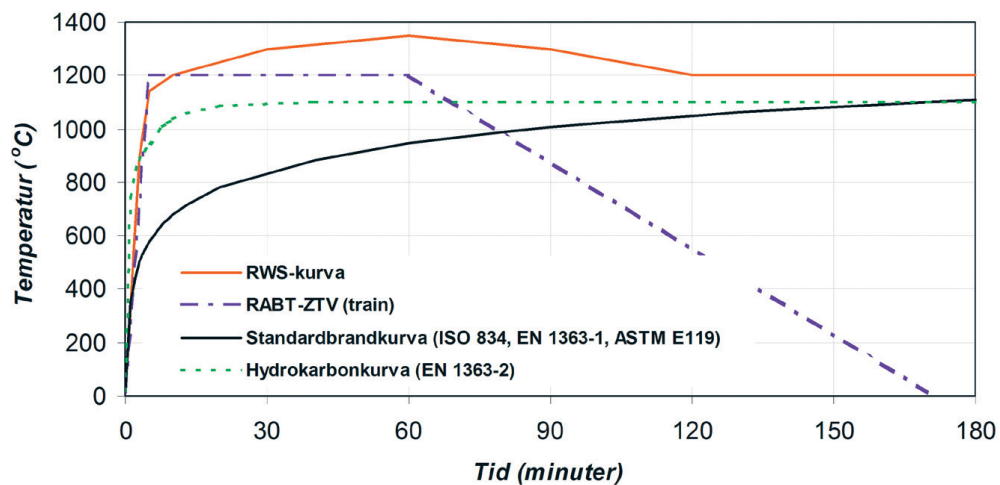
Figur 1. Ett urval av olika

Sedan dess har ett antal andra brandkurvor utvecklats för att beskriva andra typer av brandsituationer. När det t.ex. gäller bränder i tunnlar har man upptäckt att standardbrandkurvan i många fall inte är tillräckligt intensiv för att beskriva ett troligt brandförlopp. Ett urval av olika brandkurvor kan ses i figur 1.

brandkurvor.

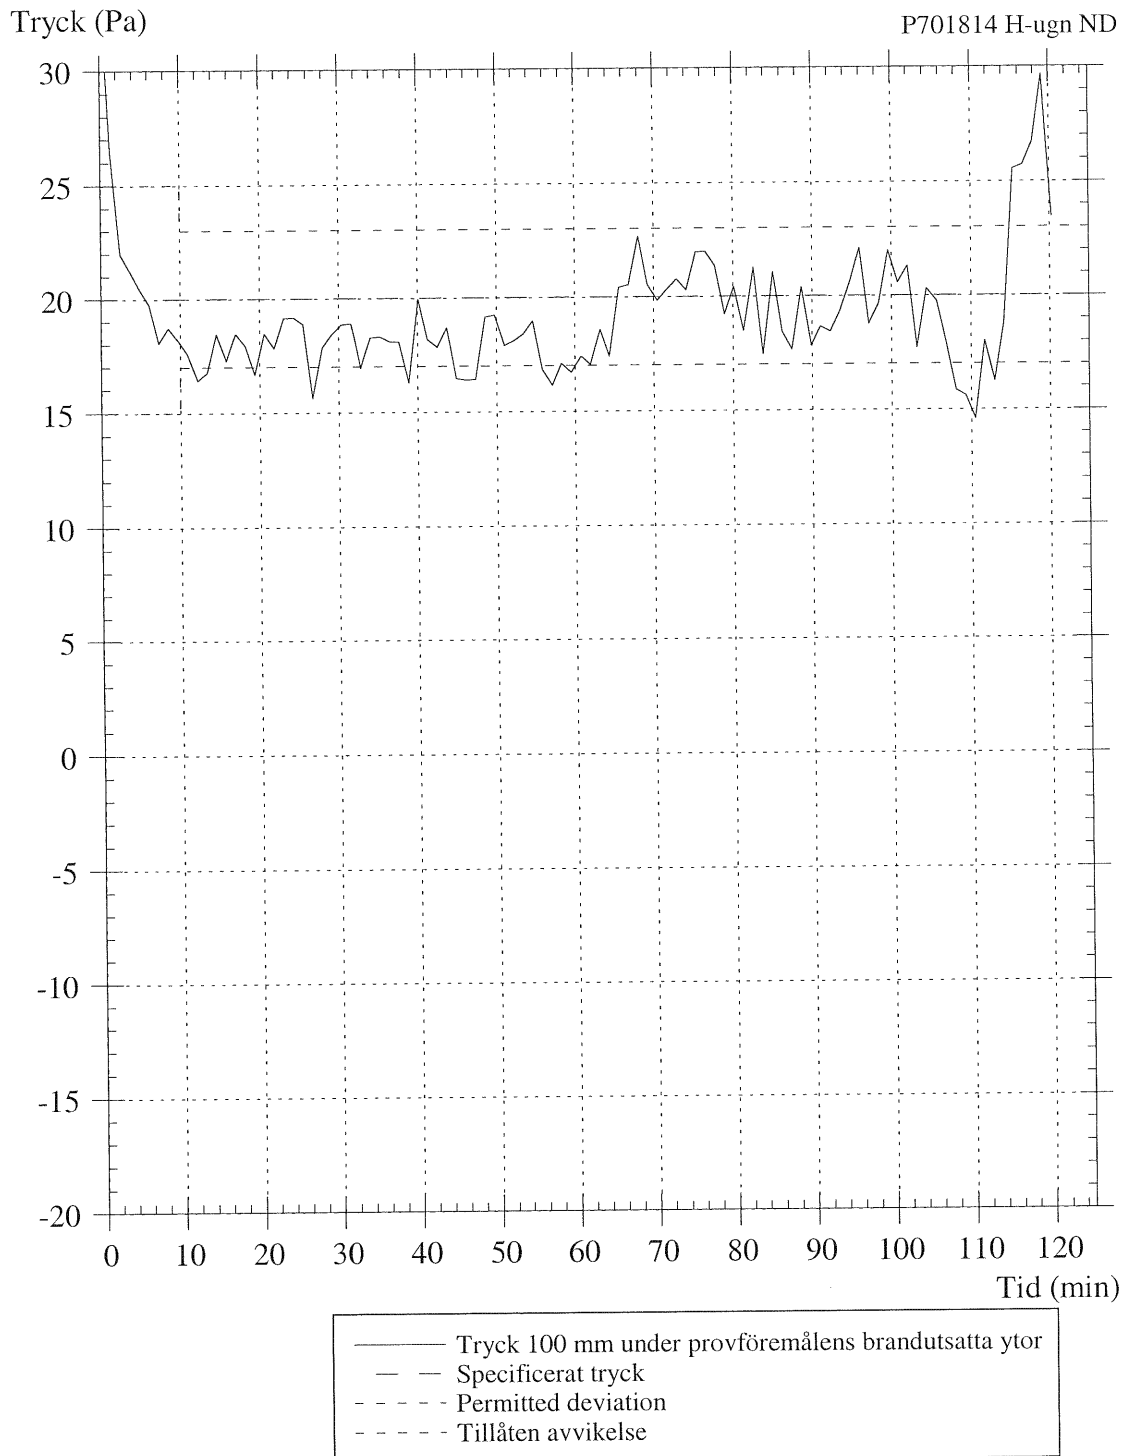
Tryck i ugnen i relation till omgivande tryck i laboratoriet

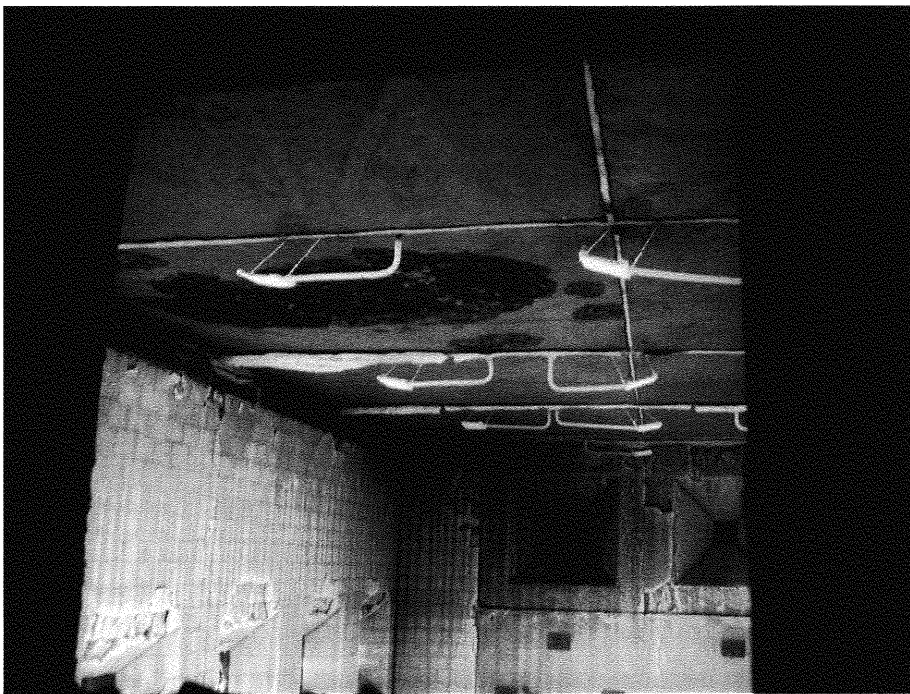
Tid: Under provningen

Provkroppen 4(0,7) har spjälkat.

- Spjälkning förekom endast i betong med 0,7kg fiber per kubikmeter. Spjälkningen var endast liten. Endast den ena provkroppen med denna fibermängd spjälkade.
- Spjälkningen på provkroppen 4(0,7) var 4 mm i medel och maximalt 29 mm.
- Samtliga provkroppar hade små sprickor på den brandexponerade ytan efter provningen.
