Fuktsäker avjämning, del 2: Uppföljningsmätningar efter 2 år

Jörgen Grantén
SBUF-projekt nr 11680
Malmö 25 augusti 2006

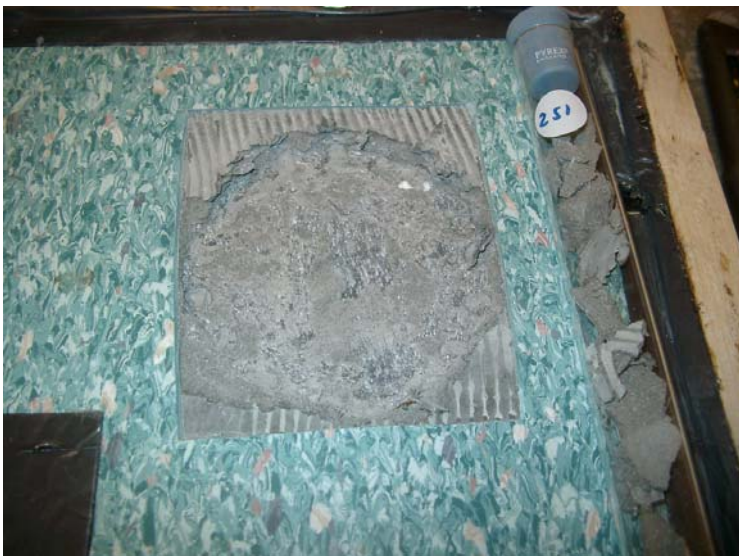
Bild: Uttag av fuktprov på nivån 0-10 mm. Provet är lagt i provrör för RF-bestämning.

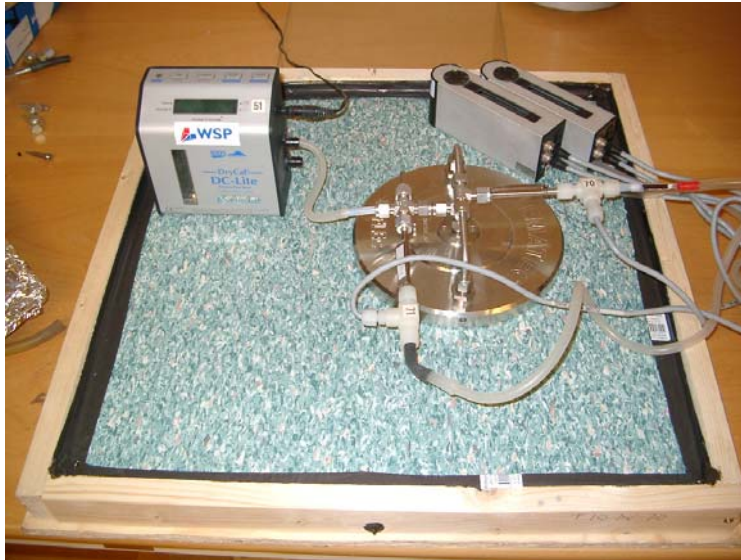
Bild: Emissionsmätning med FLEC-utrustning.

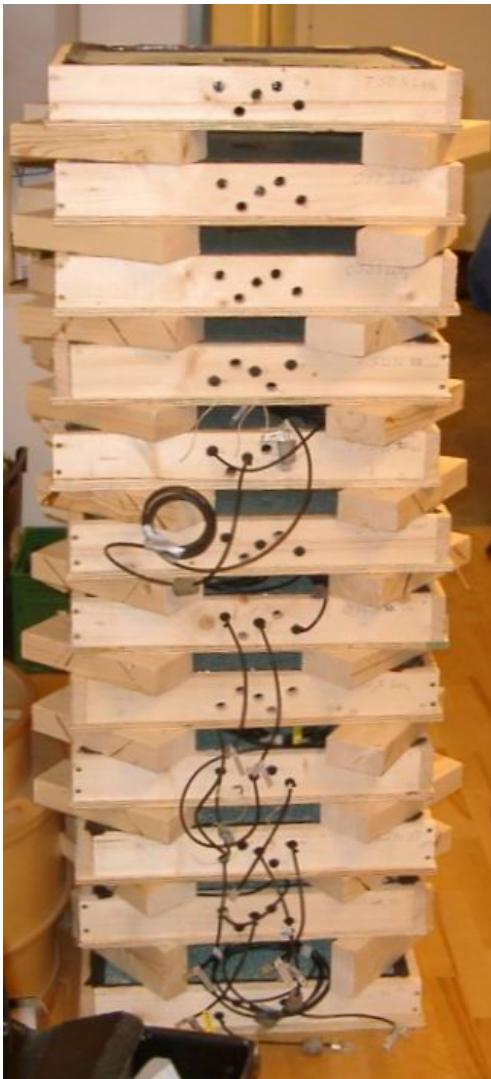
Bild: Provformar inför nya mätningar.

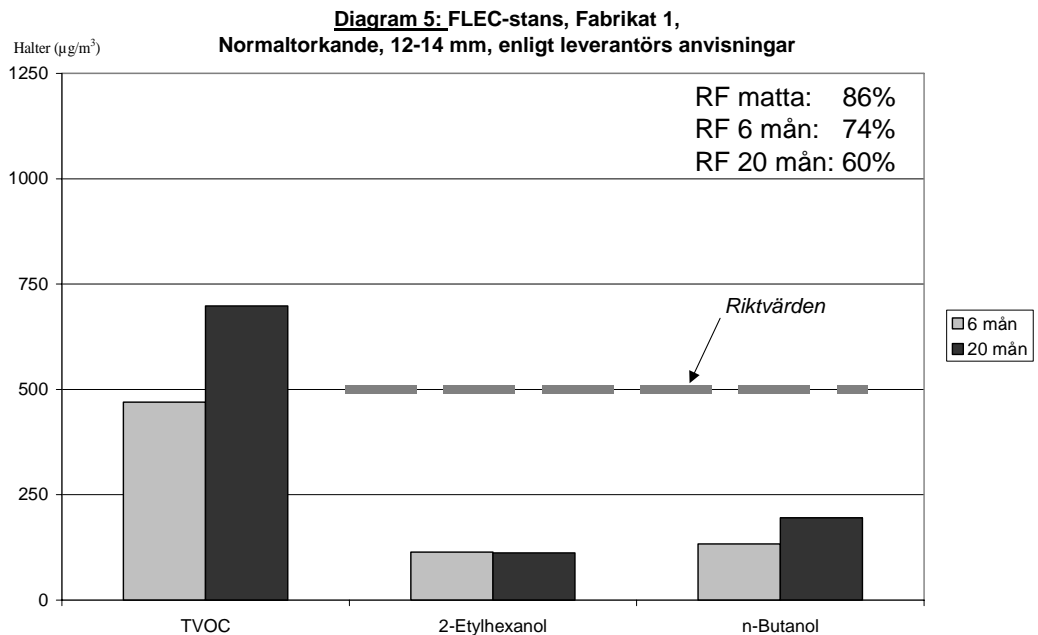
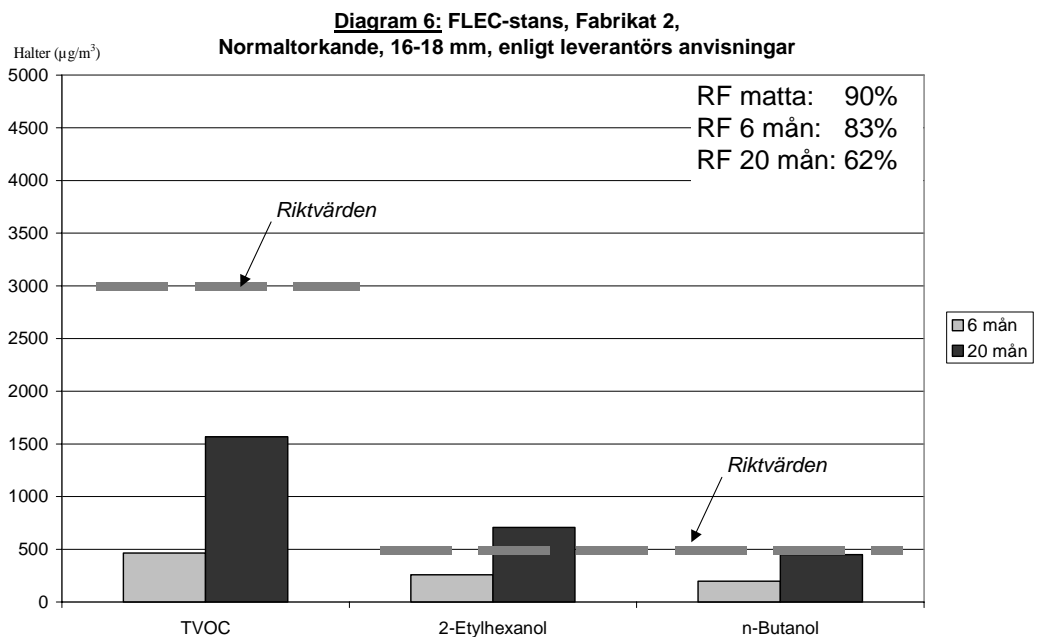
Diagram 5 liknar de två tidigare diagram 3 och 4, dvs läggning vid 85% RF. Vid golvläggning var RF 86% och uppmätta halter var följaktligen i samma storleksordning. Det är dock en markant skillnad mellan diagram 5 och 6. I diagram 6 har halterna för nedbrytningsprodukter ökat markant från 6 till 20 månader och överstiger riktvärdet för enskilda ämnen. Vid mattläggning var RF 90%. Trots att RF varit under 85% från 6 månader och framåt har halten av nedbrytningsprodukter tydligt ökat.

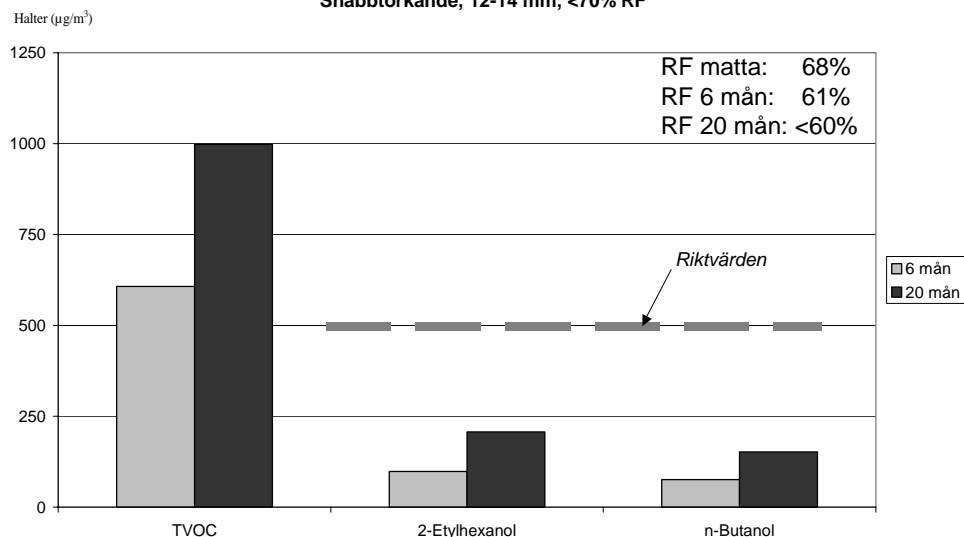
Diagram 7: FLEC-stans, Fabrikat 1, Snabbtorkande, 12-14 mm, <70% RF

Diagrammen skall utgöra referensvärden för limning av golvbeläggning på uttorkad snabbavjämning. Halterna i diagram 7 har dock ökat markant från den tidigare 6-månadersmätningen. Jämfört med normaltorkande avjämning är halterna något högre för fabrikat 1 efter 20 månader, medan halterna för fabrikat 2 är i samma låga nivå.

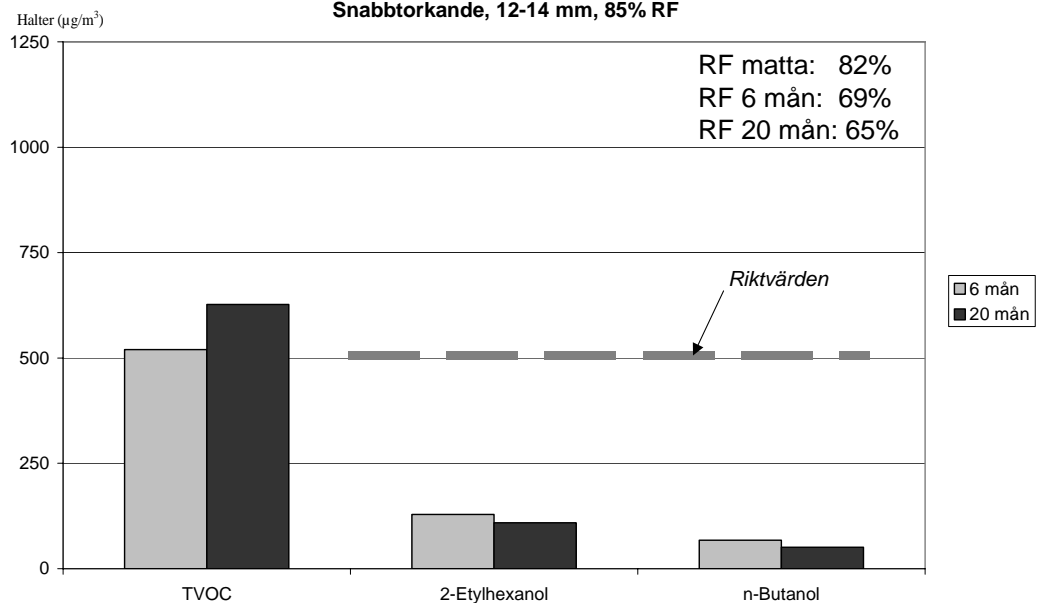
Diagram 9: FLEC-stans, Fabrikat 1, Snabbtorkande, 12-14 mm, 85% RF

Uppmätta halter i diagram 9 och 10 är generellt låga, men borde rimligtvis vara högre än uppmätta halter i diagram 7 och 8, eftersom fuktnivån har varit högre initialt. Halterna är istället lägre för fabrikat 1 och endast marginellt högre för fabrikat 2.

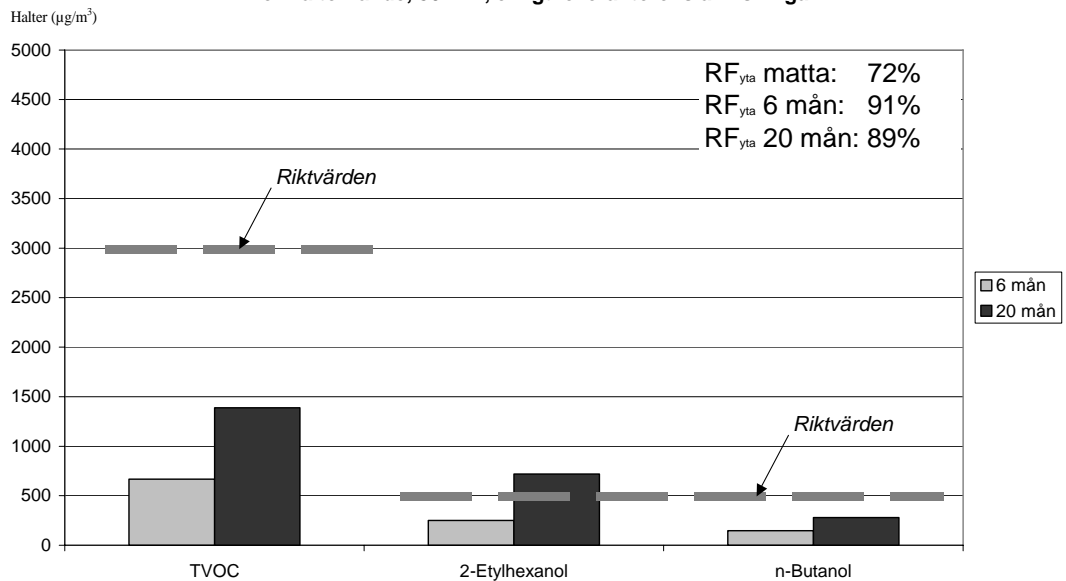
**Diagram 15: FLEC-stans, Fabrikat 1,
Normaltorkande, 50 mm, enligt leverantörens anvisningar**

Då matta lagts enligt leverantörens anvisningar har fuktnivån i båda fallen legat konstant mellan 90-92% RF under 2 års tid. Halter som överstiger riktvärdena förekommer för båda fabriken, dock har en mycket tydligare nedbrytning skett för fabrikat 2 jämfört med fabrikat 1.

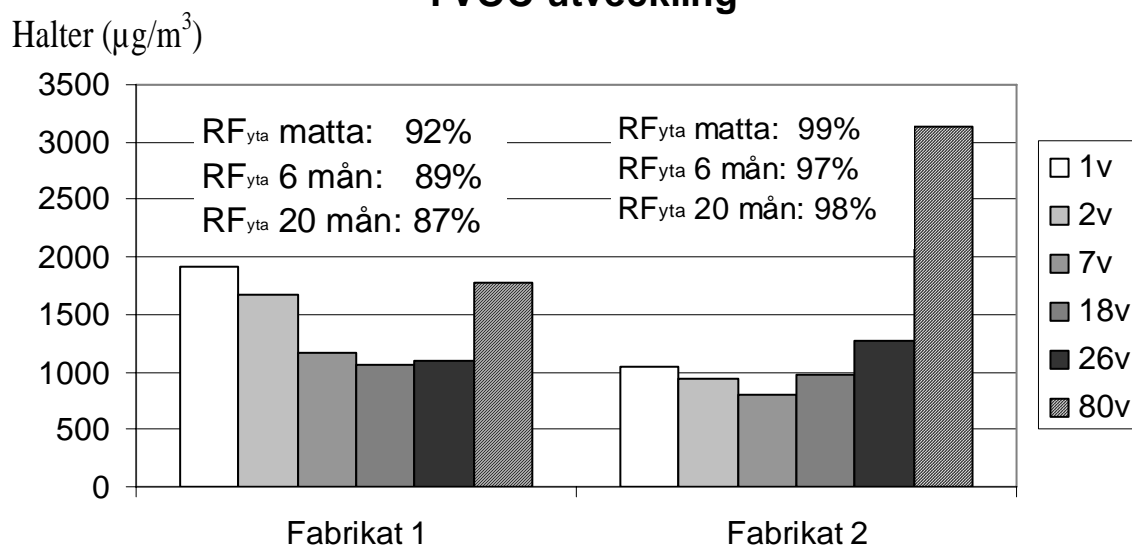
Diagram 21: Resultat från mätning enligt metod FLEC-stans för totalhalt VOC.

Resultat för fabrikat 1 och 2 redovisas i samma diagram, men fuktförutsättningarna har varit olika. För fabrikat 1 har fuktnivån varit kring 90% RF, medan den för fabrikat 2 varit kring 98% RF.

Båda produkterna visar att TVOC under de först månaderna sjunker trots fuktpåverkan på limmet.

Intressant att notera att det först efter 2 år uppnår halter som bedöms höga trots den höga fuktpåverkan. Med hänsyn till byggtreprenörens garantiåtagande som endast är 2 år kan det vara svårt att bevisa en skada inom denna tid.

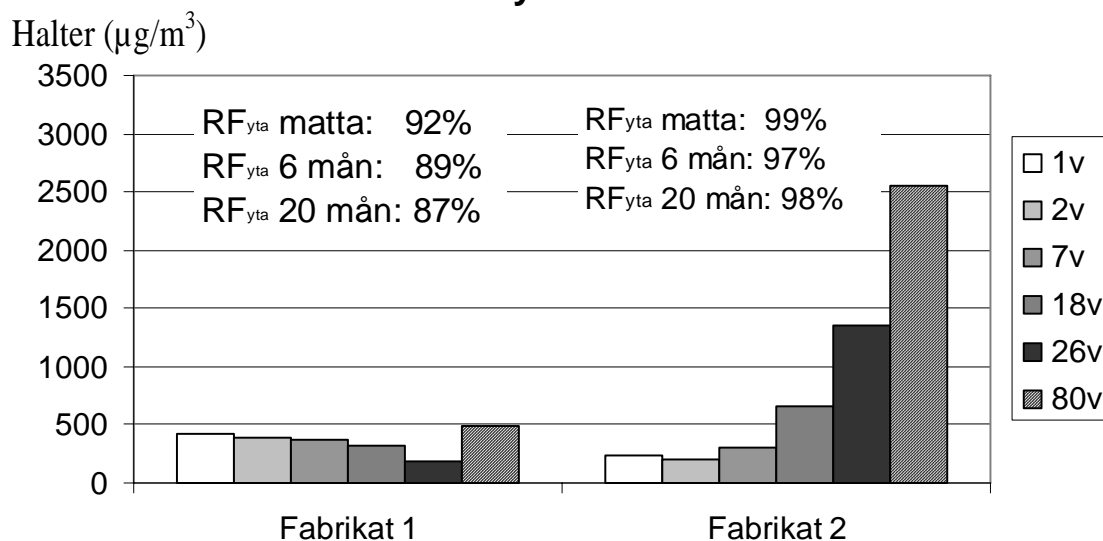
Diagram 22: Resultat från mätning enligt metod FLEC-stans för 2-etylhexanol.

Fabrikat 1: Halten av 2-etylhexanol har stigit för fabrikat 1 från ca $200 \mu\text{g}/\text{m}^3$ vid 6 månader till ca $500 \mu\text{g}/\text{m}^3$ efter 2 år. Riktvärdet som används praktiskt för mätmetoden är $500 \mu\text{g}/\text{m}^3$, vilket innebär att nivån bedöms förhöjd trots att fuktnivån endast varit 87-92% RF under försöket.

Fabrikat 2: Halten 2-etylhexanol hade redan efter 18 veckor passerat riktvärdet på $500 \mu\text{g}/\text{m}^3$. Halterna har sedan fortsatt att stiga till tydligt förhöjda nivåer.

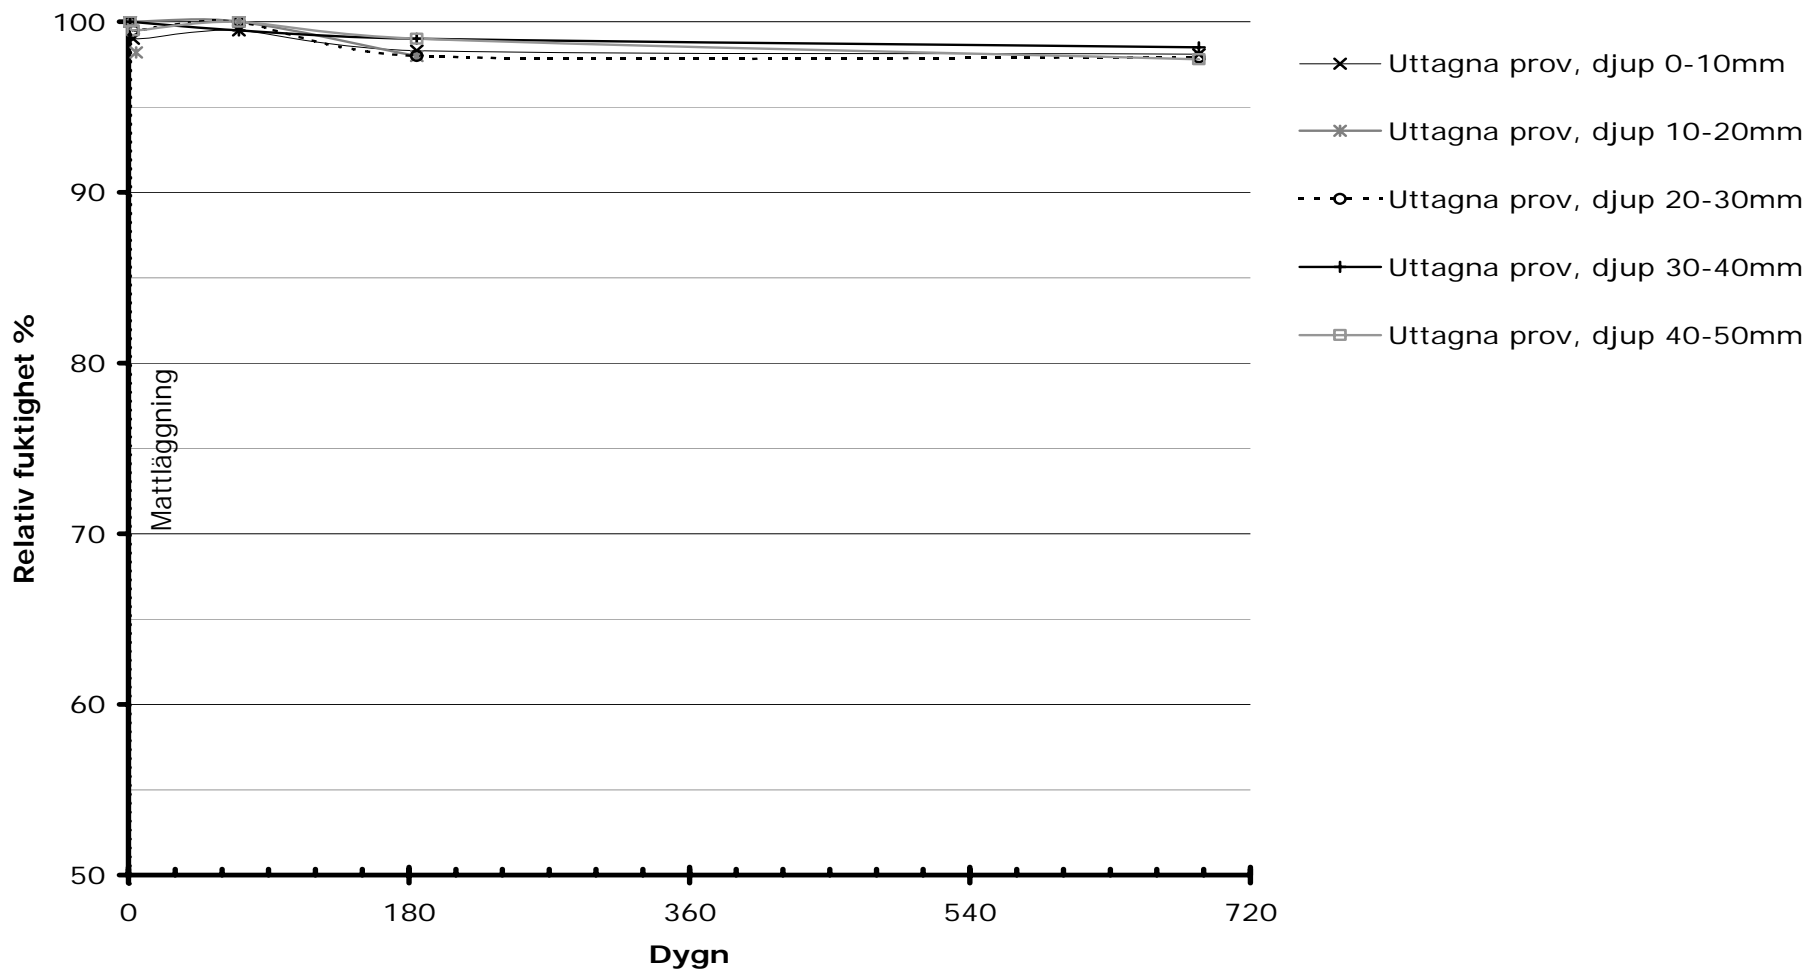
Diagram 20

Uttorkningskurvor för Fabrikat 2 Snabbtorkande
Tjocklek 50mm, matta lagd efter 2 dygn enligt leverantörs anvisningar
