# **Korrosion på långtidsexponerade vertikala stålrör i jord**

**Tor-Gunnar Vinka & Ulf Bergdahl**

Föreliggande rapport utgör ett första dokument inom det nya projektet i Swerea KIMAB AB; "Korrosion i jord på stålplåtar och andra bärande konstruktioner – Långtidsprojekt i fält", som syftar till att ta in och utvärdera korrosionen på ett antal neddrivna stålplåtar och nedgrävda stålstänger, som varit exponerade i jord i över 25 år. Detta projekt finansieras av Svenska Byggbranschens Utvecklingsfond (SBUF), Svenska Kraftnät, Ruukki Construction, Pålkommisionen, Swerea KIMAB AB och Statens geotekniska institut.

Denna delrapport inom projektet redovisar resultat från tidigare neddrivna och upptagna rör från Sandvik AB, som efter cirka 25 års exponering tagits upp av Korrosionsinstitutet och senare undersökts på Statens geotekniska institut.

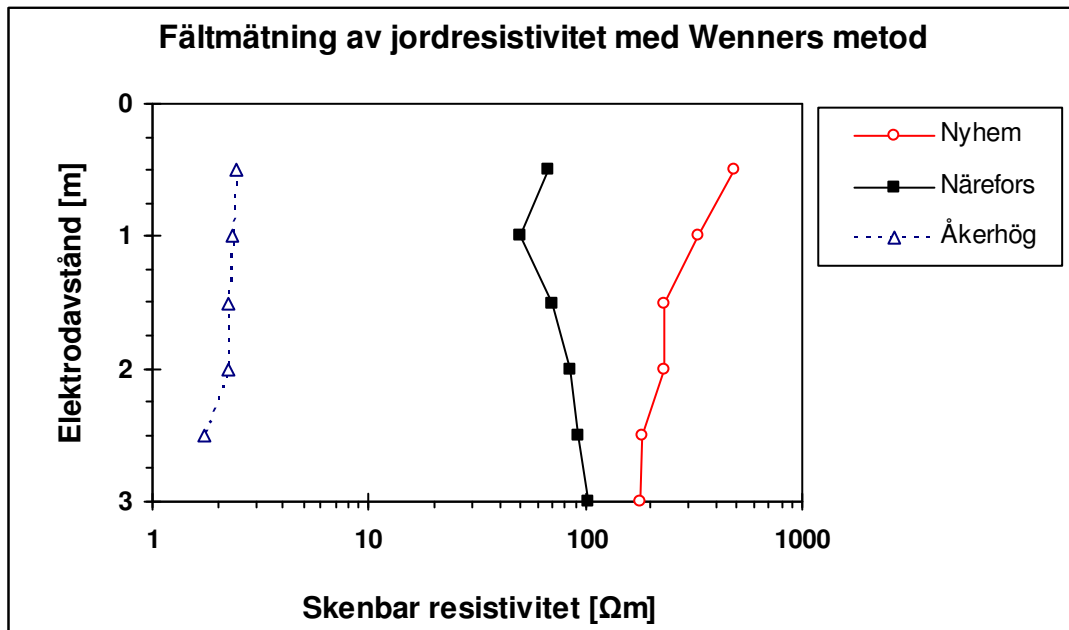
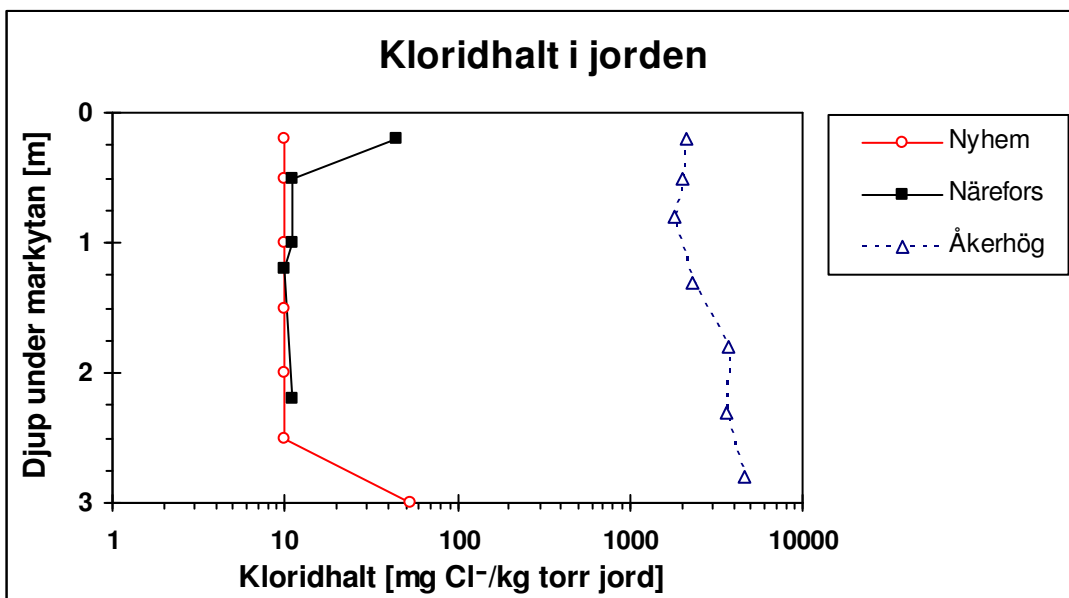
**Figur 2.1.** Resistivitet och kloridhalt på olika djup i jorden vid provningsplatserna Nyhem, Närefors och Åkerhög.

a) Fältmätning av jordresistivitet med Wennerg 4-elektrodmätning. Elektrodståndet motsvarar i princip djupet under markytan.

b) Kloridhalt.

I samband med upptagning av rörproverna utfördes också resistivitetmätning med Wenners metod i fält med olika elektrodavstånd (elektrodavståndet motsvarar i princip djupet under markytan) på de tre provplatserna. Vidare upptogs jordprover för närmare analys på laboratorium. Vid Nyhem togs sju prover från 0,2 – 3,2 m djup, vid Närefors fem prover från 0,2 – 2,4 m djup och vid Åkerhög togs sju prover från 0,2 – 3,0 m djup. Syftet med fältmätningar, provtagningar och laboratorieundersökningar har varit att söka klarlägga eventuella samband mellan inträffad korrosion och egenskaperna hos jorden.

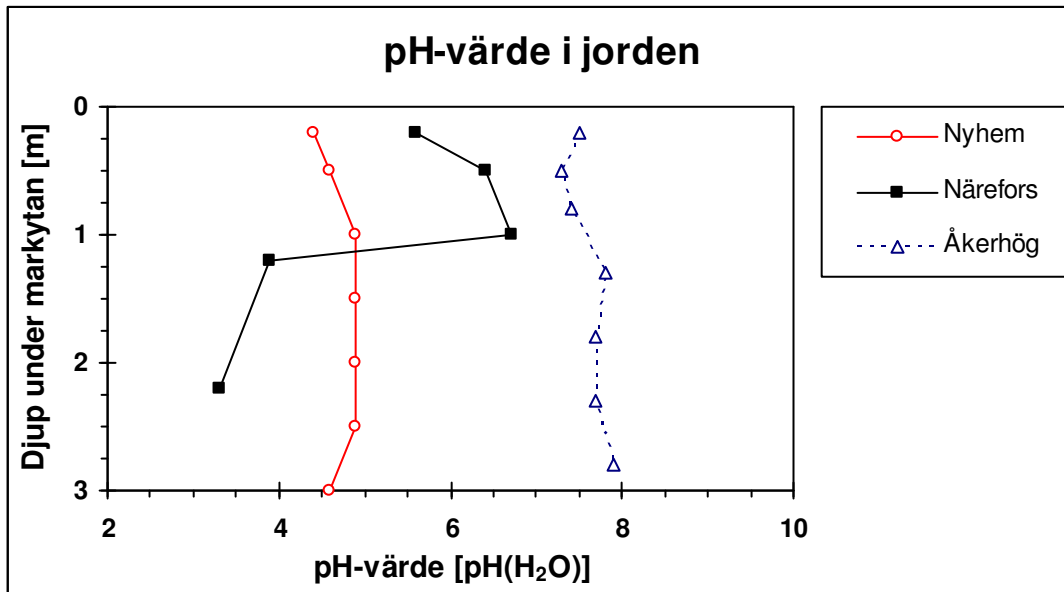
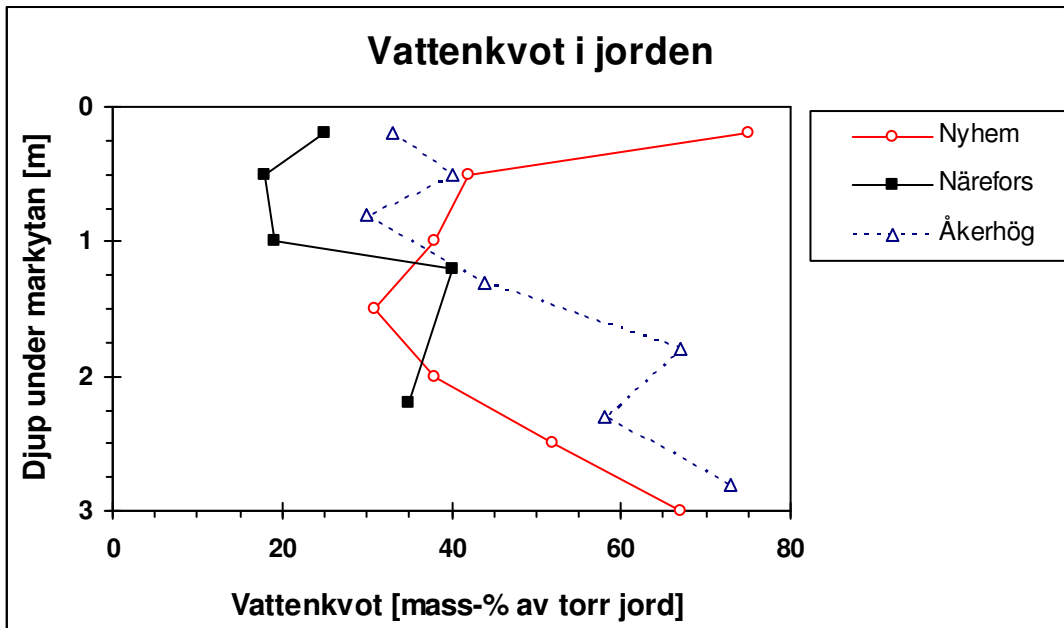
**Figur 2.2.** pH-värde och vattenkvot på olika djup i jorden vid provningsplatserna Nyhem, Närefors och Åkerhög.

a) pH-värde b) Vattenkvot.

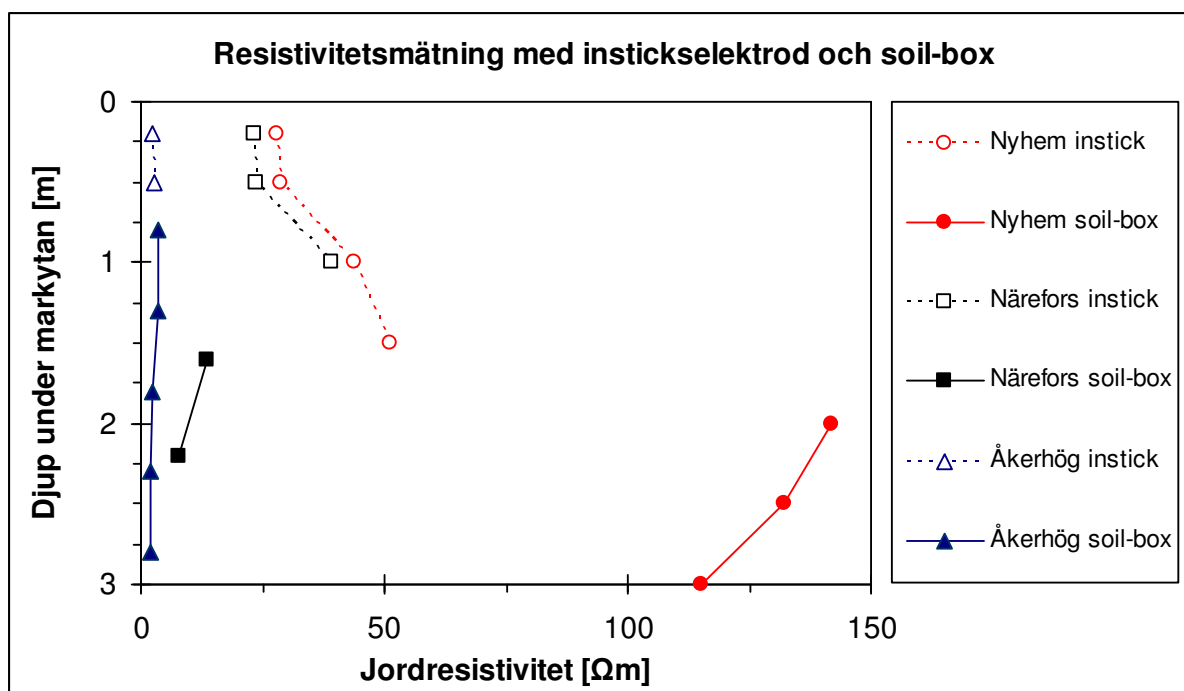
**Figur 2.3.** Jordresistivitet hos naturfuktig jord på olika djup från tre provningsplatser. Resistiviteten har uppmätts på laboratorium med två olika metoder: instickselektrod och soil-box.

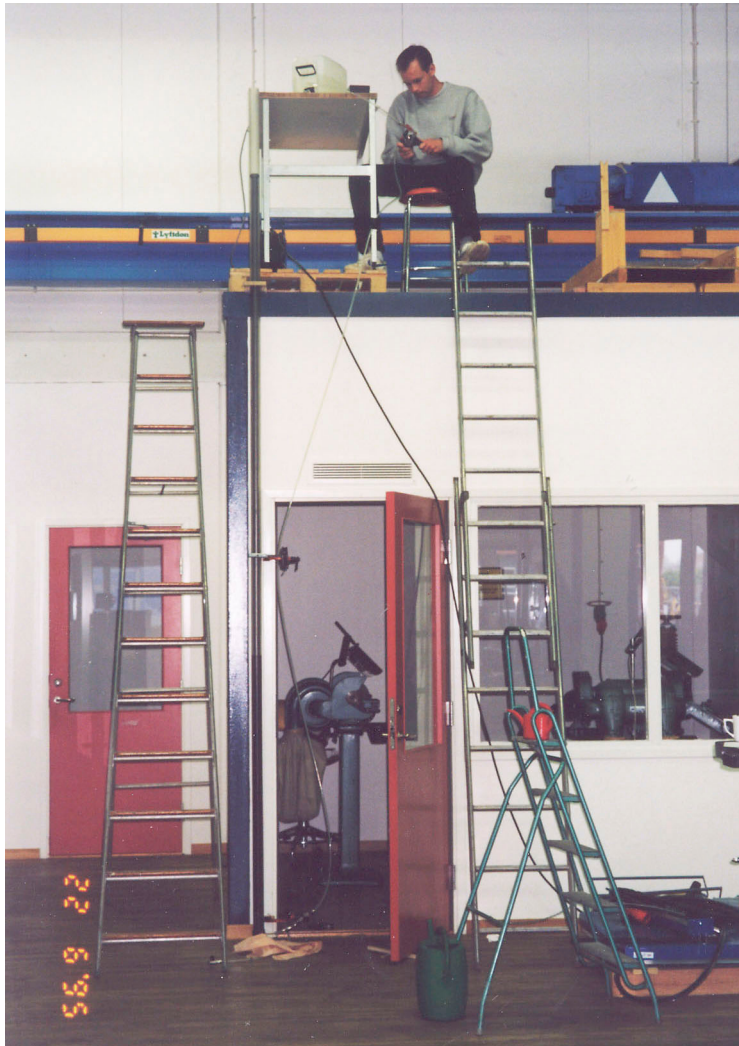
**Figur 5.2.** Mätutrustning på SGI.

Dessa mätningar utfördes med en speciellt tillverkad så kallad vattenvolymeter där röret sattes ned i ett graderat plexiglasrör, vilket decimeter för decimeter fylldes med vatten varvid tillförd vattenvolym mättes genom noggrann vägning av tillförd vattenmängd. Genom att mäta vattenvolymsskillnaden mellan tomt mätrör och med instucket stålrör kunde stålvolymen för varje decimeter av det instuckna röret bestämmas och korrosionen beräknas. En principskiss över mätutrustningen visas i **Figur 5.1** medan ett foto av utrustningen visas i **Figur 5.2**.

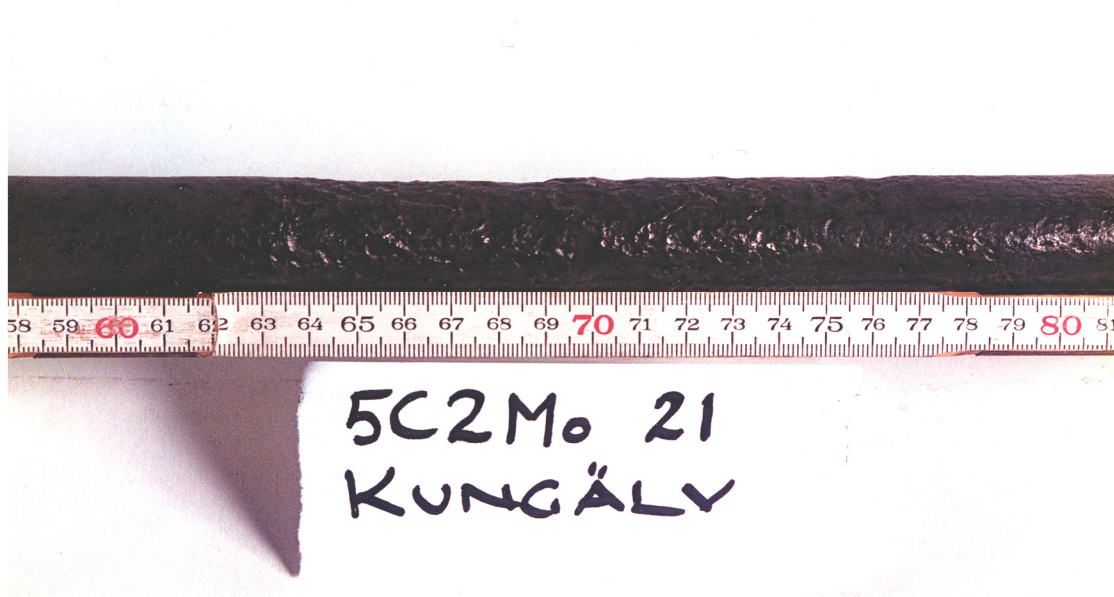
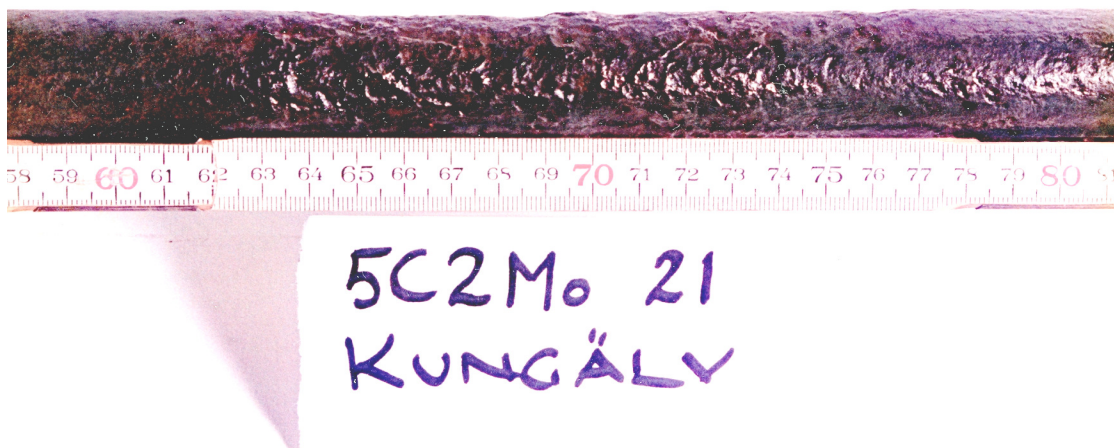
Röret av låglegerat stål SS 2225 (rör 21) hade utsatts för flera större korrosionsangrepp på olika djup under markytan bland annat på cirka 0,55, 0,90, 1,02 och 2,80 m djup. Korrosionen var inte jämnt fördelad över rörets yta. Punktvisa angrepp i form av gropar liknande tumavtryck koncentrerade till enbart en sida av röret noterades. Något under markytan fanns en antydning till en utvändig midja på röret i form av en jämn avfrätning runt röret samt många halvstora frätgropar med rundade kanter, **Figur 6.4 och 6.5**. Insidan av röret hade korroderat mest i sin övre ände det vill säga över markytan.

**Figur 6.4.** Rör av låglegerat stål SS 2225 (rör 21) från Åkerhög nära Kungälv.

**Figur 6.5.** Rör av låglegerat stål SS 2225 (rör 21) från Åkerhög nära Kungälv. Extra belyst.

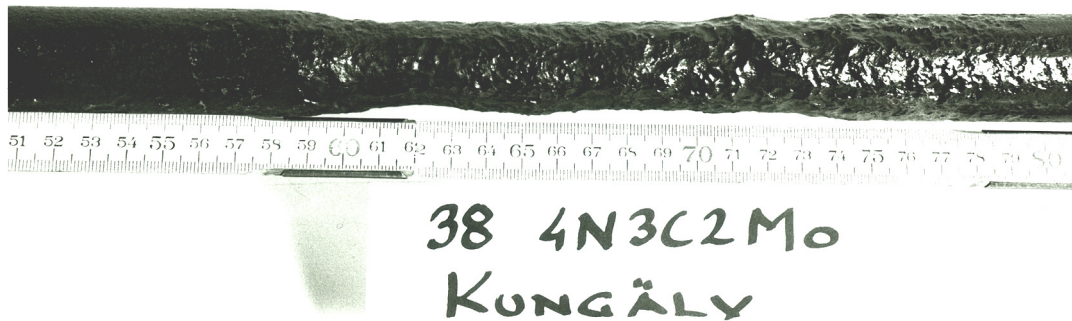
Röret av låglegerat stål 1,3Cr-3Ni-0,2Mo (rör 38) uppvisade en kraftig korrosion på röret utvändigt på ett djup något under markytan, **Figur 6.6**. Röret var också angripet i sin nedre ände dels på en sträcka från änden och 0,3 m uppåt dels på ett avsnitt 0,5 m från nedre änden. Korrosionen på insidan av röret var relativt jämn.

**Figur 6.6.** Rör av låglegerat stål 1,3Cr-3Ni-0,2Mo (rör 38) från Åkerhög nära Kungälv.

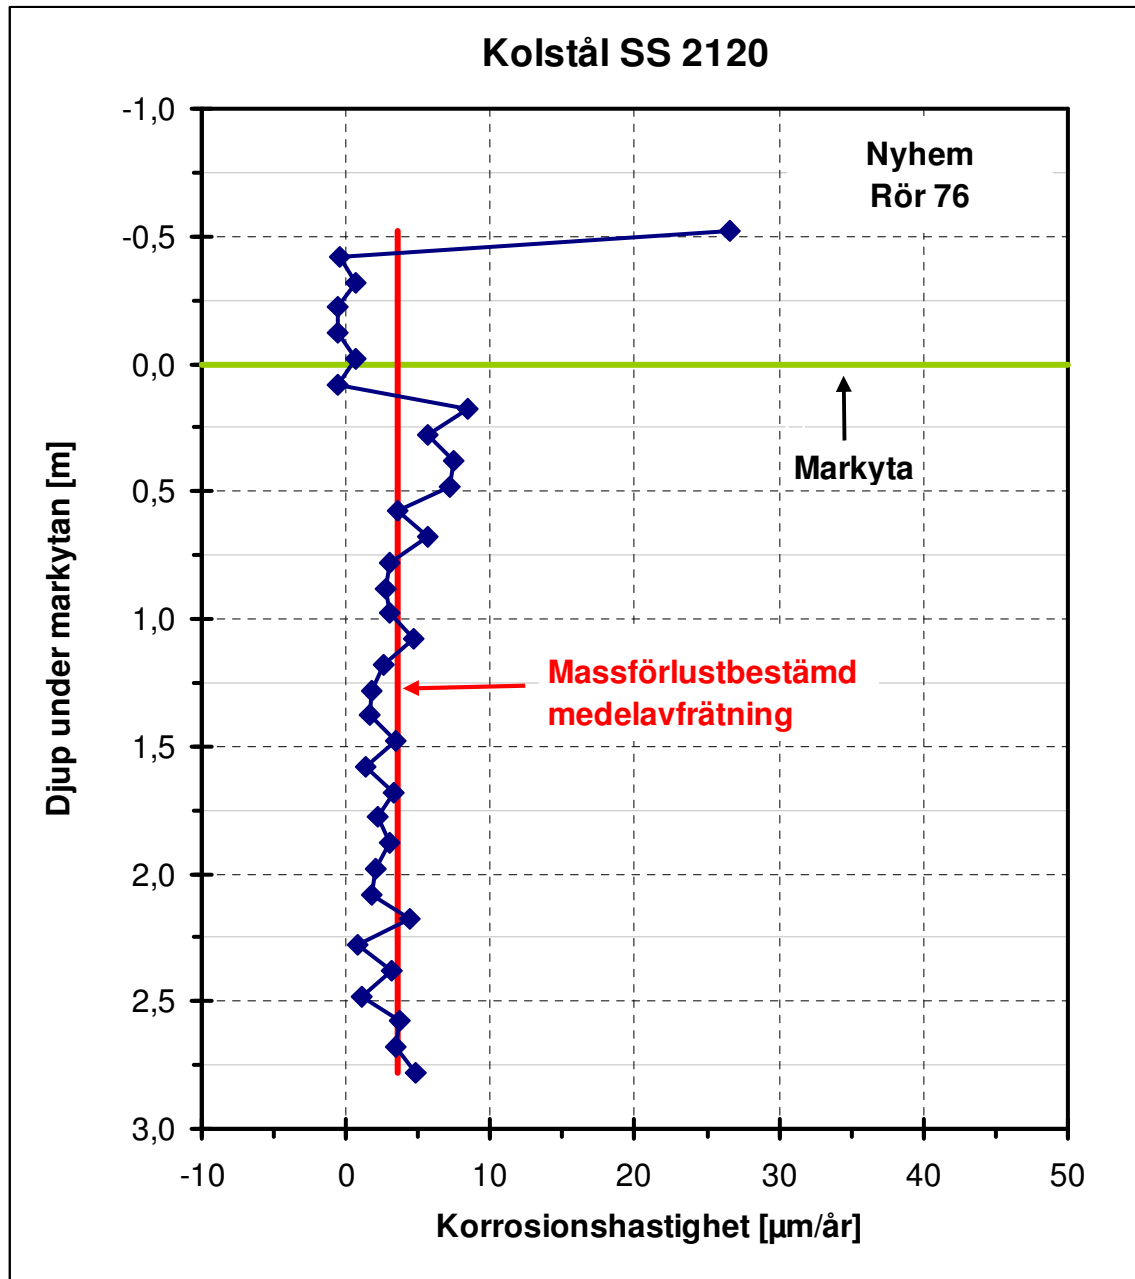
Vattenvolymetermätningarna på rör av kolstål SS 2120 (rör 76) från Nyhem visade att den största korrosionen också här har uppkommit på mellan 0 och 0,5 m djup under markytan, där den var mellan 5,5 och 8,5  $\mu\text{m}/\text{år}$ . I övrigt låg korrosionshastigheten nära den massförlustbestämda medelavfrätningen på 3,6  $\mu\text{m}/\text{år}$ . På delen över markytan låg korrosionshastigheten nära noll om man bortser från värdet (27  $\mu\text{m}/\text{år}$ ) vid den övre änden, som bedöms vara felmätt. Några mindre negativa värden har uppmätts på delen över markytan.

**Figur 6.7.** Uppmätt korrosionshastighet på olika djup för kolstål SS 2120 (rör 76) från Nyhem vid Sandviken. Korrosionshastigheter från vattenvolymetermätningarna jämförs med den massförlustbestämda medelavfrätningen.

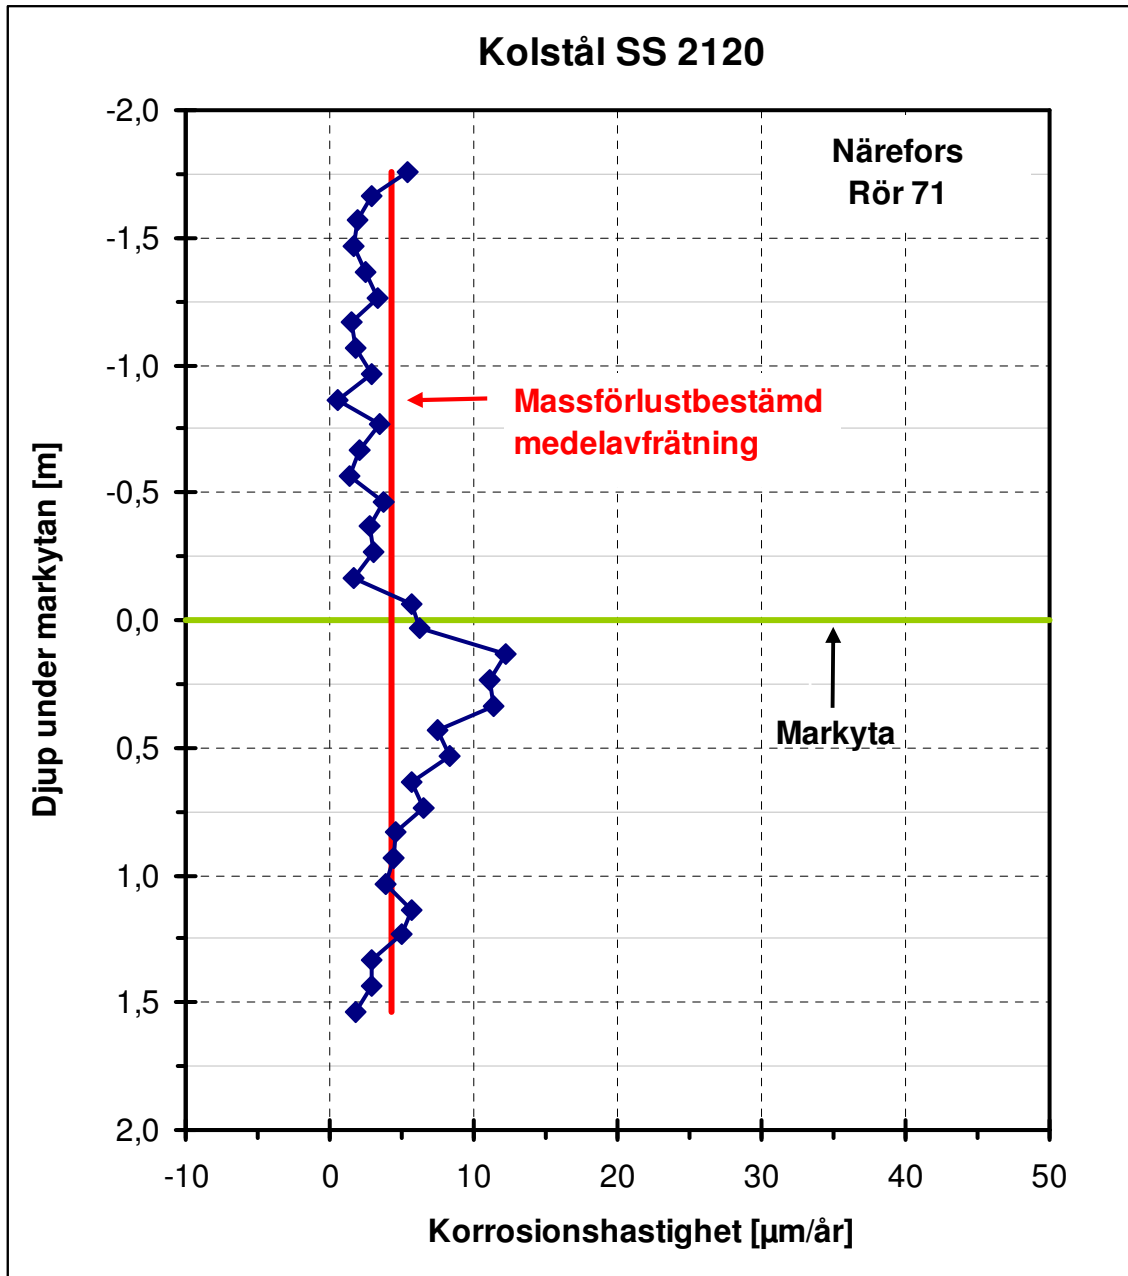
Vattenvolymetermätningarna på rör av kolstål SS 2120 (rör 71) från Närefors visade att den största korrosionen uppkommit mellan 0 och 1,5 m djup under markytan där den var mellan 11 och 12  $\mu\text{m}/\text{år}$ . I övrigt låg korrosionshastigheten nära den massförlustbestämda medelavfrätningen på 4,4  $\mu\text{m}/\text{år}$ . På den långa delen av röret över markytan låg korrosionshastigheten mellan 0,5 och 5,4  $\mu\text{m}/\text{år}$ . Några negativa värden har inte uppmätts.

**Figur 6.8.** Uppmätt korrosionshastighet på olika djup för kolstål SS 2120 (rör 71) från Närefors nära Lidköping. Korrosionshastigheter från vattenvolymetermätningarna jämförs med den massförlustbestämda medelavfrätningen.

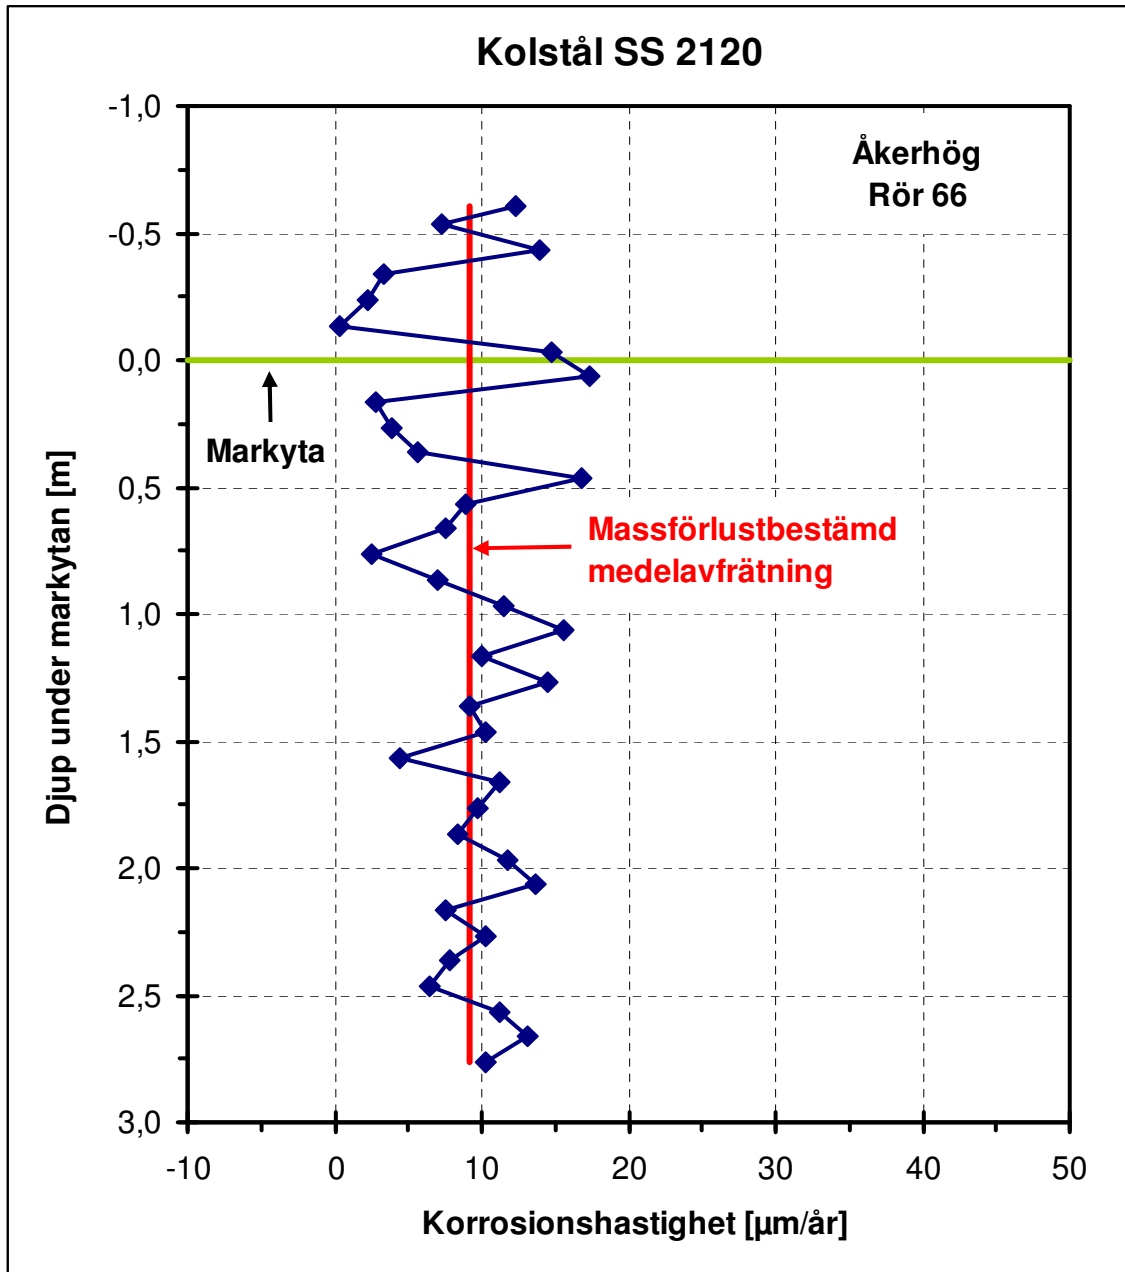
Vattenvolymetermätningarna på rör av kolstål SS 2120 (rör 66) från Åkerhög visade att korrosionen också här var störst mellan 0 och 1,0 m under markytan. Den största korrosionshastigheten nära markytan var cirka 17  $\mu\text{m}/\text{år}$ . I övrigt var korrosionshastigheten väl samlad runt den massförlustbestämda medelavfrätningen 9,2  $\mu\text{m}/\text{år}$ . Över markytan varierade korrosionshastigheten mellan nära 0 och cirka 14  $\mu\text{m}/\text{år}$ . Några negativa värden uppmättes ej.

**Figur 6.9.** Uppmätt korrosionshastighet på olika djup för kolstål SS 2120 (rör 66) från Åkerhög nära Kungälv. Korrosionshastigheter från vattenvolymetermätningarna jämförs med den massförlustbestämda medelavfrätningen.

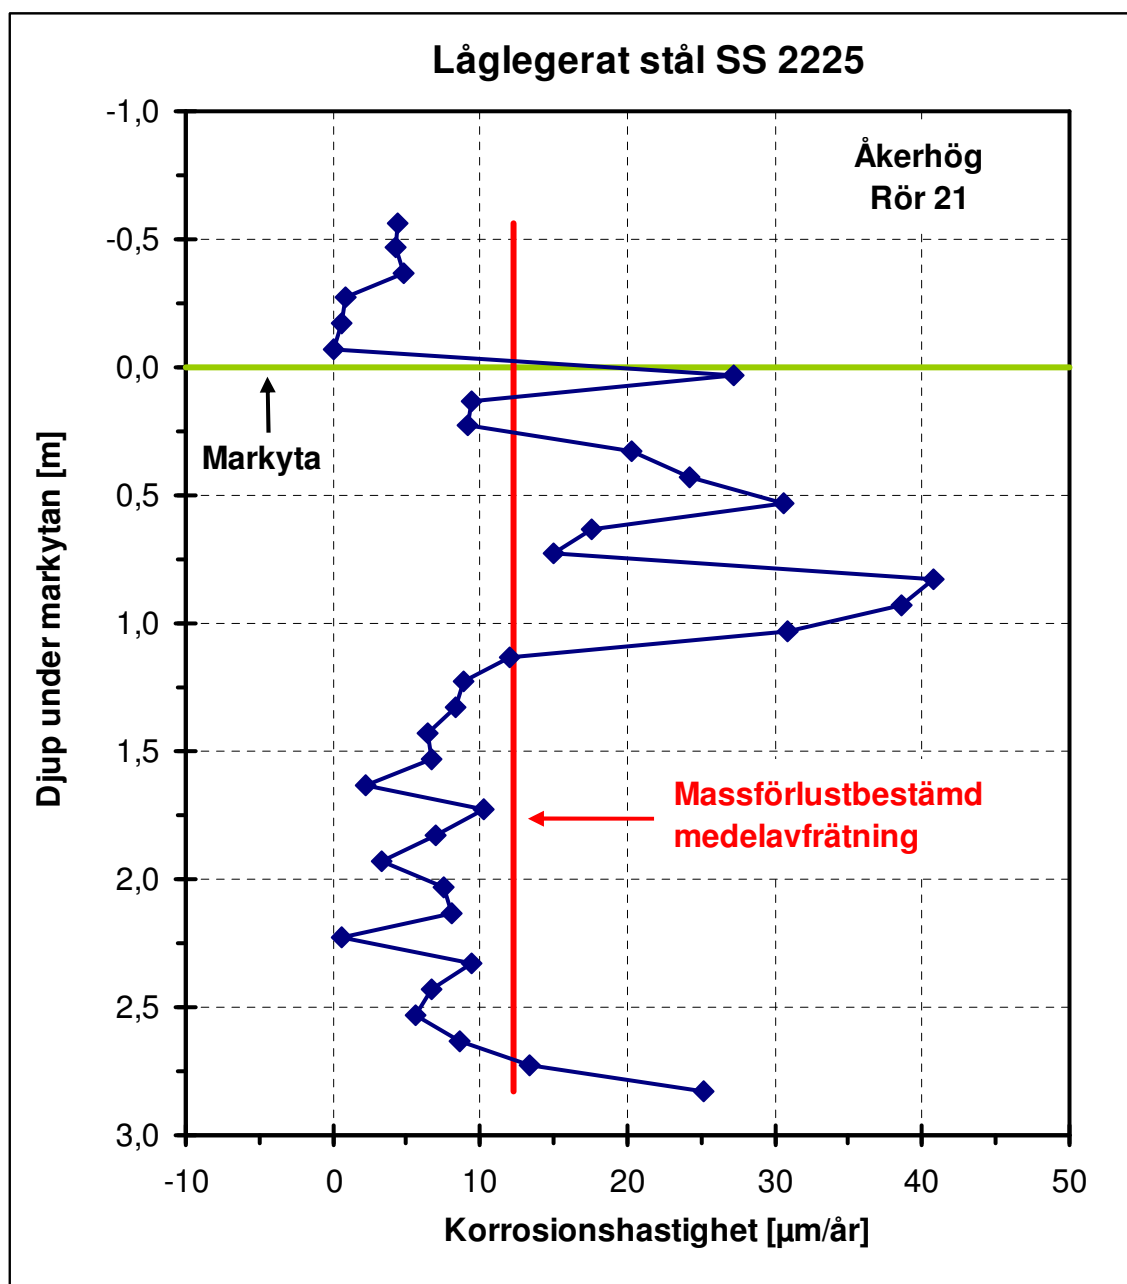
Vattenvolymetermätningarna på rör av låglegerat stål SS 2225 (rör 21) visade att korrosionen här uppkom i huvudsak mellan 0 och 1,0 m djup under markytan samt vid rörets spets. Den största korrosionshastigheten var nära  $41 \mu\text{m}/\text{år}$  cirka 0,8 m under markytan, vilket resulterade i en viss midjebildning. I nedre änden var korrosionshastigheten cirka  $25 \mu\text{m}/\text{år}$ . I övrigt var korrosionshastigheten mindre än den massförlustbestämda medelavfrätningen  $12,2 \mu\text{m}/\text{år}$  och varierade mellan noll och den massförlustbestämda medelavfrätningen. Över markytan var korrosionshastigheten ungefär noll eller några få  $\mu\text{m}/\text{år}$ . Några negativa värden har ej uppmätts.

**Figur 6.10.** Uppmätt korrosionshastighet på olika djup för låglegerat stål SS 2225 (rör 21) från Åkerhög nära Kungälv. Korrosionshastigheter från vattenvolymetermätningarna jämförs med den massförlustbestämda medelavfrätningen.

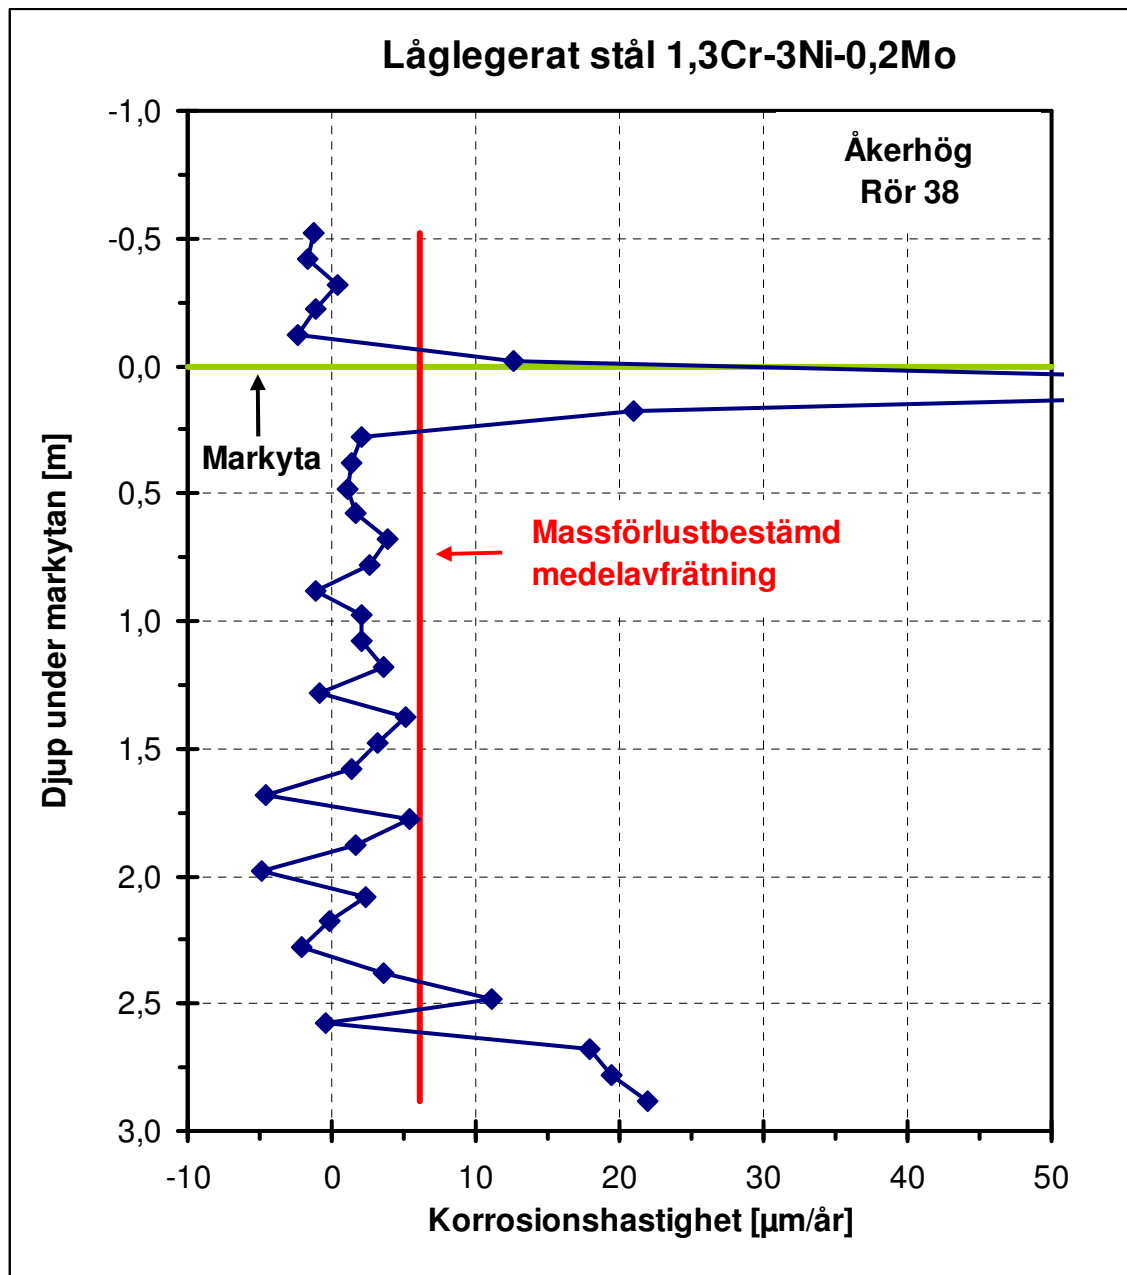
Vattenvolymetermätningarna på rör av låglegerat stål 1,3Cr-3Ni-0,2Mo (rör 38) visade att korrosionen i huvudsak var begränsad till cirka 0,2 m djup närmast under markytan och till de djupast liggande 0,4 m av röret. Den största korrosionshastigheten var  $87 \mu\text{m}/\text{år}$  något under markytan och resulterade i en tydlig midjebildning på röret. I den nedre änden var korrosionshastigheten nära  $22 \mu\text{m}/\text{år}$ . I övrigt var korrosionen mindre än den massförlustbestämda medelavfrätningen  $6,1 \mu\text{m}/\text{år}$  och den var i huvudsak jämnt fördelad längs röret under markytan, medan den bedömdes vara nära noll över markytan. Beräkningarna gav också ett antal negativa korrosionshastigheter, vilket antas bero på att erforderliga korrigeringar ej kunnat göras fullt ut.

Figur 6.11. Uppmätt korrosionshastighet på olika djup) för låglegerat stål 1,3Cr-3Ni-0,2Mo (rör 38) från Åkerhög nära Kungälv. Korrosionshastigheter från vattenvolymetermätningarna jämförs med den massförlustbestämda medelavfrätningen.
