Gjutasfalt som slitlager på broar

SBUF Utvecklingsprojekt nr 11312

Bro vid Vasselhyttan Rv 50 norr Lindesberg

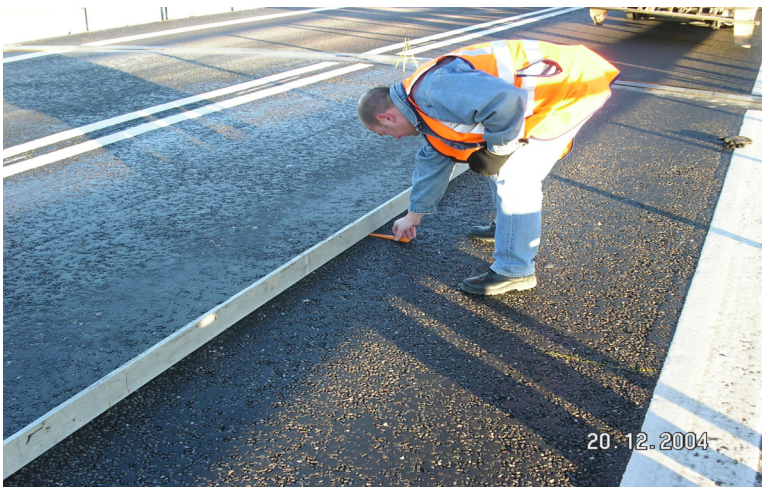
Jämnhetsmätning utförs med rätskiva på öppningsbar bro i Köpmannebro.

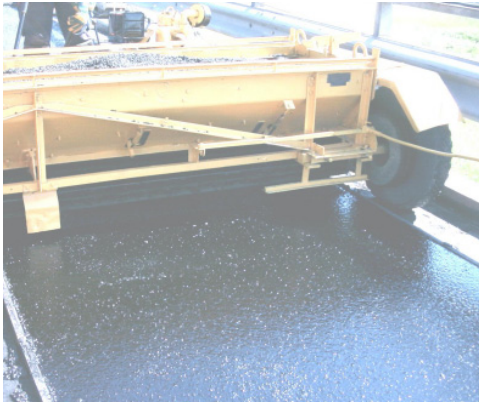
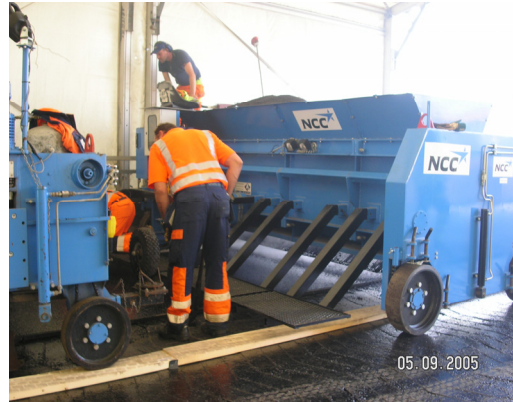
BCS-sten skall påföras ytan i gjutasfalten omedelbart efter utläggandet. Olika typer av BCS-spridare och stenfraktioner används.

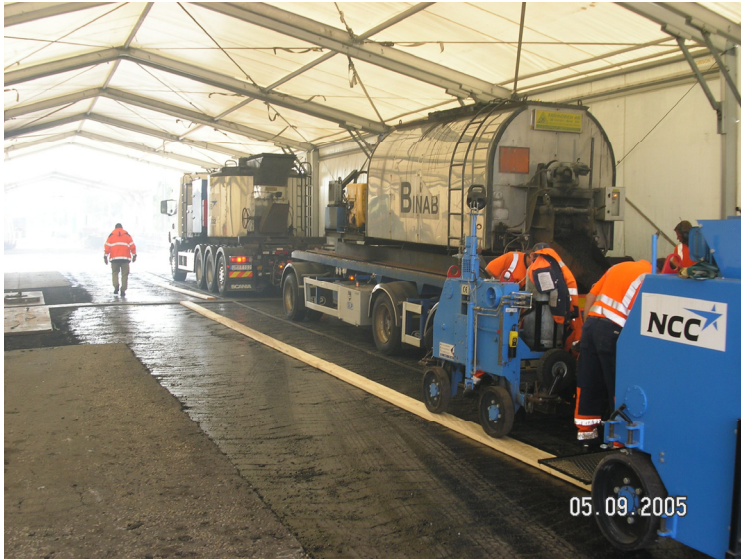
Exempel på den omfattande maskinpark som erfordras vid läggning av slitlager av gjutasfalt med invältad BCS-sten. Bild från Kvicksundsbron.

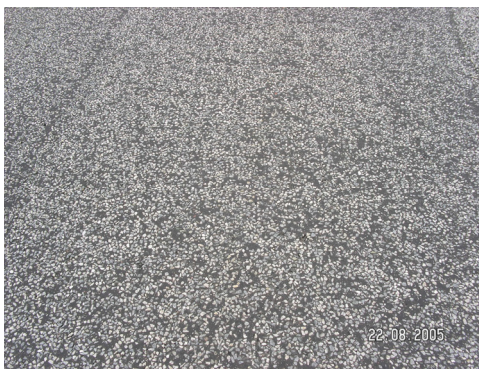
BCS-sten 11,3 mm

Vid en okulärbesiktning konstaterades, att beläggningsen inte hade några skador. Den synbara skillnaden mellan de olika stenstorlekarna var försumbar.

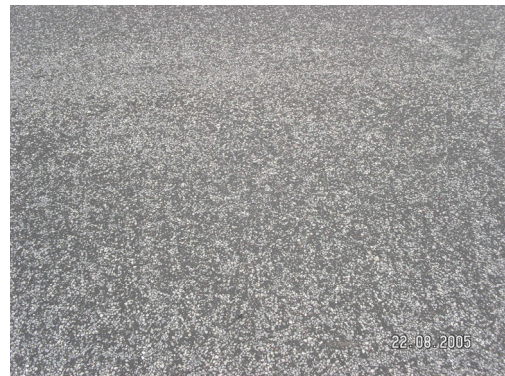
BCS-sten 4-8mm

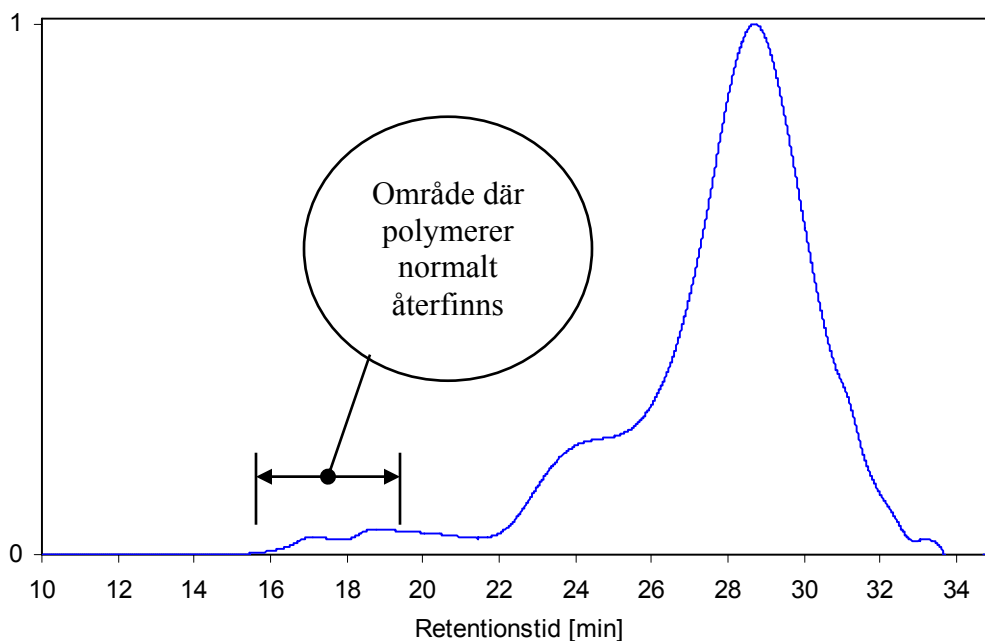
Av GPC-analysen på det extraherade bindemedlet, se figur 1, framgår att det finns polymerer i bindemedlet. Den stora toppen till höger i diagrammet (22-33 min) är bitumen. Resten till vänster, med högre molekylvikt, härrör således från polymerer. De är dock inte av ensartat storlek och en viss mängd kan även drunkna i den större bitumen-”toppen”. En förklaring kan vara att polymererna delvis brutits ned, men inga säkra slutsatser kan dras av flera skäl. Dels är polymerer mycket svåra att extrahera från stenmaterialet, dels saknas ett jämförande spektrum på ursprungligt bindemedel.

Figur 1 Molekylstorleksfördelning från GPC. Molekylstorleken minskar med ökad retentionstid. Skalan i vertikalled indikerar mängd.

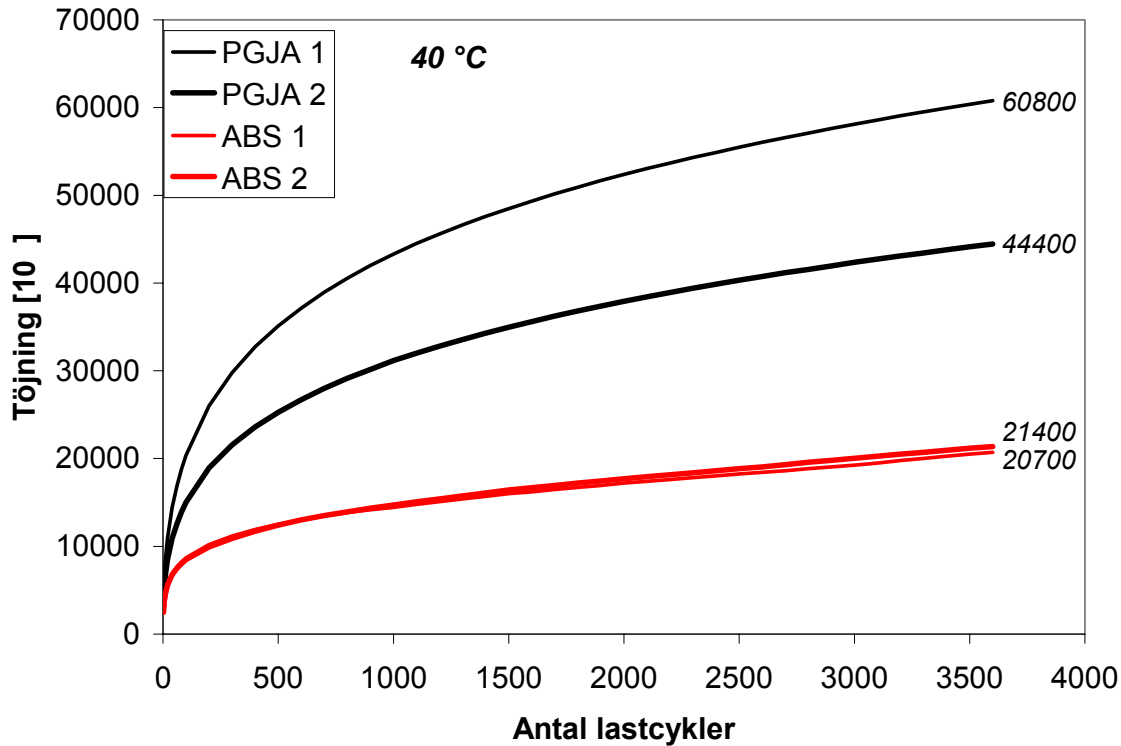
Dynamisk krypstabilitet mättes på gjutasfalt och jämfördes med ABS. Båda materialen provades på två provkroppar vardera. Provningsen gjordes vid 40°C. De erhållna permanenta deformationerna var 21000 $\mu\epsilon$ (mikrotöjningar, medelvärde av två) för ABS och 44000 resp. 60800 $\mu\epsilon$ för gjutasfalt. Således visade sig gjutasfalten mycket krypbenägen och dessutom var skillnaden stor mellan proven. Vidare provades krypstabiliteten vid 50°C. Denna gång med enkelprov. Provningsen vid 50°C ansågs vara av begränsat värde eftersom ABS:en havererade och gjutasfalten uppvisade stora deformationer. Större än förväntat. Mot bakgrund av den bristande stabiliteten hos provkropparna måste tyvärr deras kvalitet ifrågasättas. Vid senare provning har värden under 15000 $\mu\epsilon$ erhållits vid 40°C.

Figur 2 Krypstabilitet vid 40 °C.

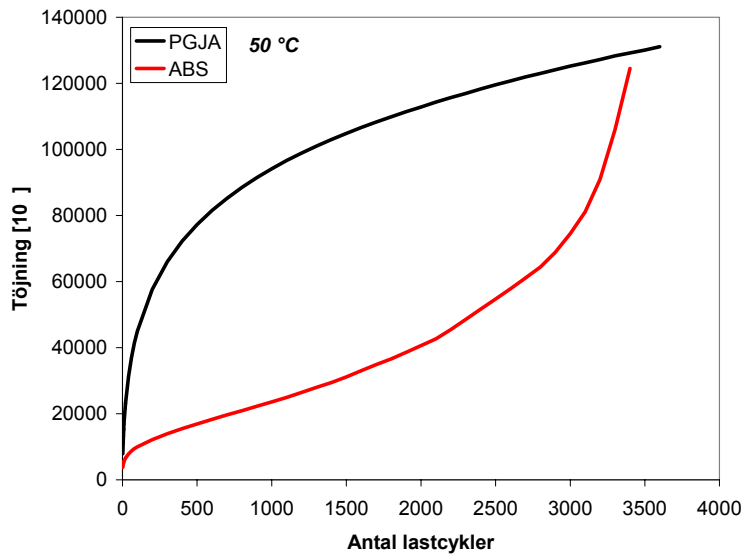
Figur 3 Krypstabilitet vid 50 °C.

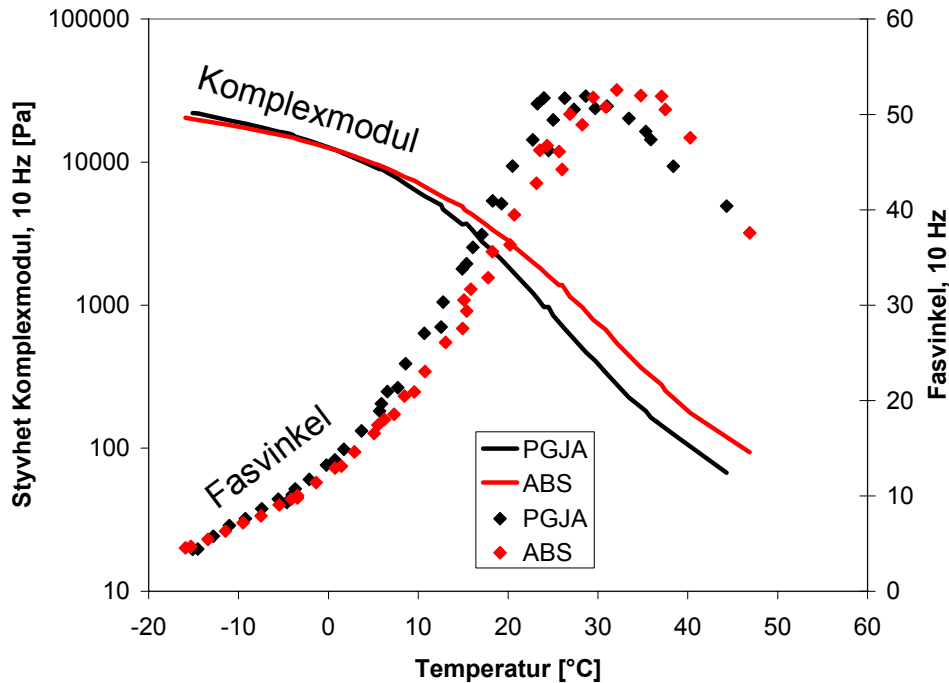
Resultaten visar genomgående att ABS:en ger en styvare respons. Vid de betingelserna som gällt vid provningen är både bindemedlet, stenskelettet och den lösning de tillsammans ger avgörande för materialets styvhet. Vid höga temperaturer (eller långa belastningstider) mjuknar bindemedlet och stenskelettet får en större betydelse.

Gjutasfaltens hårdare, polymermodifierade bindemedel förmår inte i detta fall uppbära effekterna av ett sämre stenskelett, i jämförelse med ABS:en. Vid låga temperaturer är dock gjutasfaltens styvare jämfört med ABS:en, vilket är till nackdel för gjutasfaltens. För vägändamål brukar god flexibilitet vid låga temperaturer efterfrågas för att undvika sprickor vid dålig bärighet, t ex vid tjällossning. På broar är det mer osäkert vad just flexibiliteten vid låga temperaturer/snabb belastning har för praktisk betydelse. Sprickbildning vid låga temperaturer och långa belastningstider provas istället vid TSRST-provning.

Figur 4 Komplexmodul och fasvinkel för gjutasfalt (PGJA) och ABS.

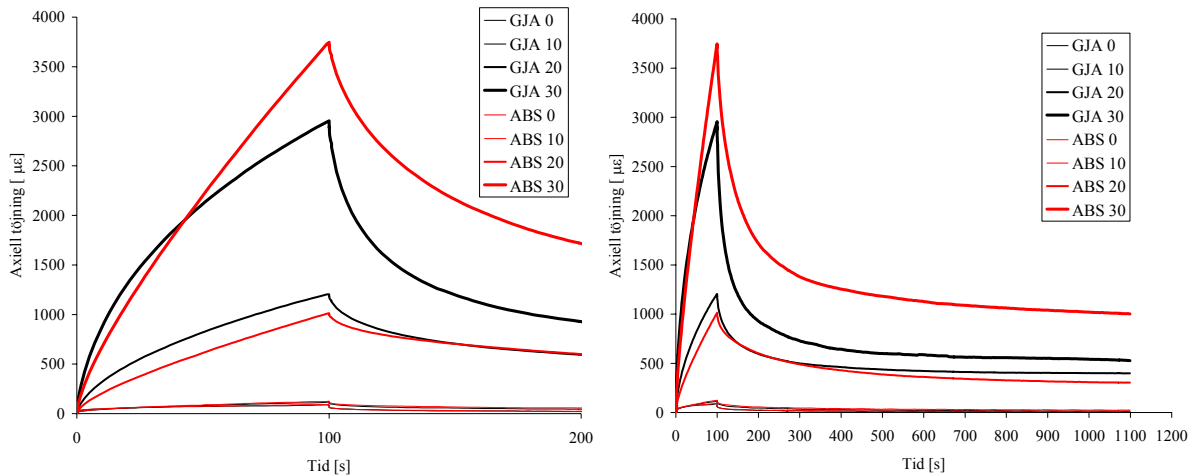
Nedan visas hur materialen deformeras när de belastas med en konstant last under 100 sekunder. I figuren till vänster visas de första 200 s, medan till höger visas hur deformationen återgår ända till 1000 s efter avlastning. Försöken har utförts vid 0, 10, 20 och 30 °C. Det hade naturligtvis varit önskvärt att prova högre temperaturer men sådana försök är svåra att utvärdera (annat än som jämförande försök) eftersom asfalt tenderar att bli såpass mjukt att egentytningen har stor inverkan på deformationsförloppet. Provning vid högre temperaturer kräver därför ett visst initieellt utvecklingsarbete. I figuren nedan ser man tydligt att benägenheten att deformeras är mindre hos gjutasfaltens i förhållande till ABS:en vid högre temperaturer/längre belastningstider. Responsen hos gjutasfaltens är styvare efter ca 40 sekunders belastning. En annan möjlig förklaring till det observerade beteendet under de första 100 sekunderna kan vara att deformationshårdnande eller fjädrande egenskaper tar vid. Frågan är av begränsat intresse för denna rapport men är av stort värde för vår förståelse för asfalt, särskilt med modifierade bindemedel, och rym

Figur 5 Krypdeformationer vid 0, 10, 20 och 30 °C.

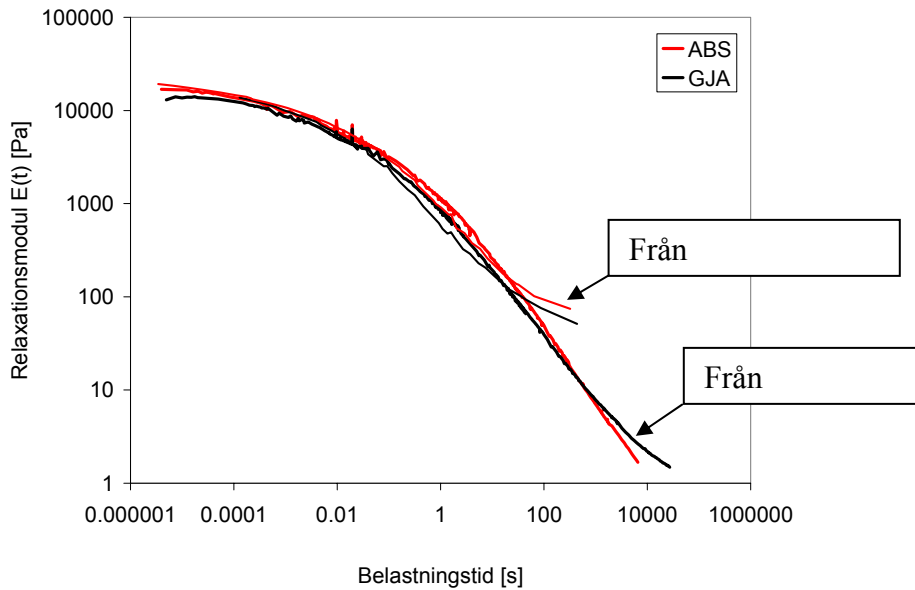
Pålastningsfasen (upp till 100 s) kan som tidigare beskrivits omvandlas till ett slags elasticitetsmodul för relaxationsförsök, relaxationsmodulen $E(t)$. Även komplexmoduler kan omvandlas till relaxationsmoduler. Resultatet av en sådan jämförelse ses nedan. Referenstemperatur för modulerna är 10°C.

En avgörande principiell skillnad mellan de båda metoderna för provning är att komplexmodulprovning utförs i omväxlande tryck och drag medan relaxationsprovningen i detta fall enbart gjorts i drag. Detta kan förklara hur kurvorna för komplexmodul viker av vid långsam belastning när stenmaterialet kan antas bidra mest till styvheten. Vid relaxationsförsöken fortsätter dock bindemedlet att spela en avgörande roll vid långsamma belastningar. Vid riktigt lång belastningstid (eller hög temperatur) tycks det polymermodifierade bindemedlet leda till att gjutasfalten reagerar mer styvt än ABS:en. Denna observation bygger på samma data som redovisas i figuren ovan vid 30°C.

Figur 6 Relaxationsmoduler från krypförsök och komplexmodulförsök för både gjutasfalt och ABS.

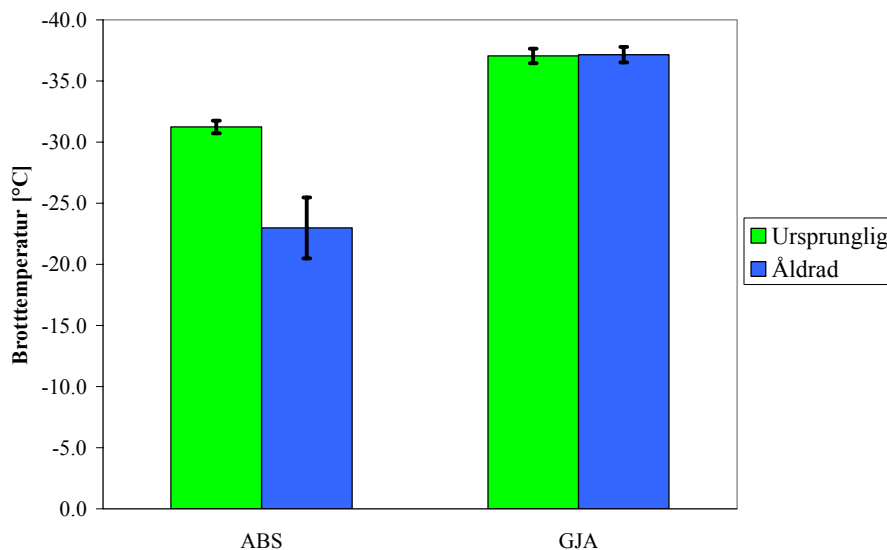
Provkroppar åldrades i ugn vid 85 °C under 28 dygn. Resultatet av den påföljande TSRST-provningen presenteras i figuren nedan och visar som väntat att gjutasfalten inte påverkas alls av åldring (och att metodens repeterbarhet är god).

Figur 8 Jämförelser mellan åldrade och o-åldrade prov i TSRST. Standardavvikelserna indikeras med svart streck.

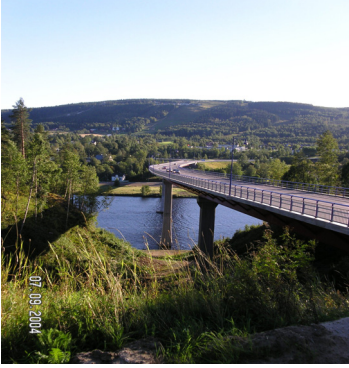
Otroligt vacker bro över Ångermanälven med slitlager av gjutasfalt. Röd porfyr nyttjades till BCS

Slitlager av gjutasfalt utfördes pga att man inte ville ha en mängd grundavlopp på bron. Anledning till detta var bl a att det inte skulle se estetiskt bra ut (bron är mycket vacker och ligger i anslutning till de berömda ”niporna” inne i Sollefteå), samt att risk för istappar förelåg. Beläggningsen utfördes 2003 och är därför för tidig att bedöma. En viss ojämnhet upplevs när man kör över bron i förhållande till omgivande vägbeläggningsen.

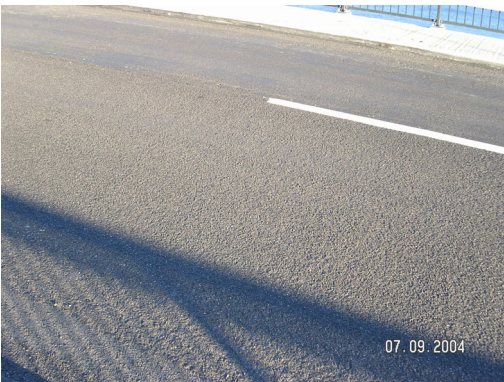
Bro över Ångermanälven i Sandö (gamla Sandöbron)

Den gamla ärevördiga Sandöbron har idag ett slitlager av gjutasfalt.

Bron har helrenoverats och en slitlagerbeläggning av gjutasfalt lades efter ett noggrant övervägande av andra alternativ. En del olika typer av BCS-sten har testats med olika resultat och struktur som följd. Det är i dagsläget för tidigt att rätt bedöma vilket alternativ som är bäst. Bron utfördes 2003 och 2004. Resultatet kan på vissa ställen se lite ojämnt och rått ut. Efter en tid kommer troligtvis en jämnare struktur att föreligga.

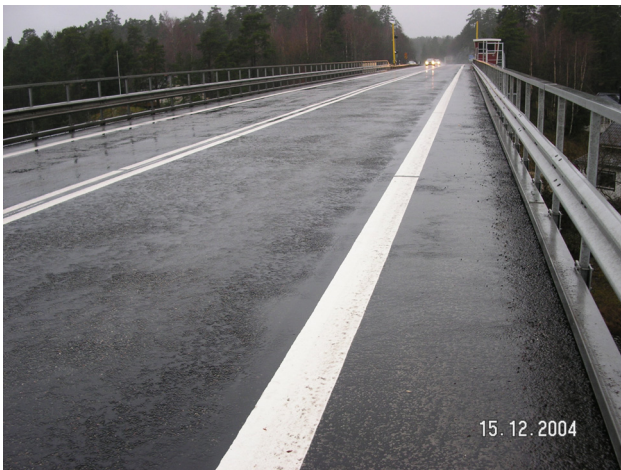
Bro över Dalslands kanal vid Köpmannabro

Öppningsbar svängs Spann i stål över Svanefforden

Bron är relativt ojämn till följd av besvär med BCS-spridningen. Vid uppmätning med rätskiva framkom att på 13 mätpunkter av 200 var ojämnheten större än 6 mm. Idag är det besvär med buller från bron som alstras av ojämnheterna i beläggningen. En faktor som försvårar tillrättaläggandet är att beläggningstjockleken inte kan anpassas till fogarnas höjd pga bristande konstruktiv bärighet.

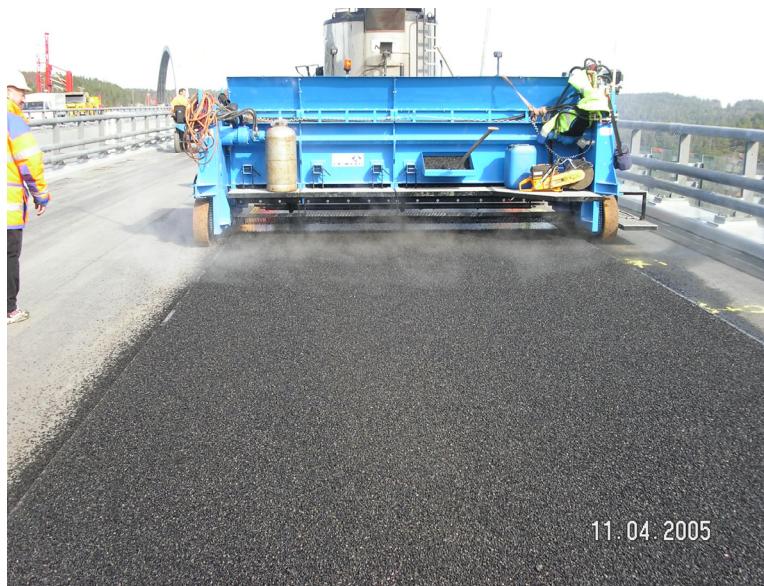
*Ytan direkt efter spridning av BCS-sten 2-4 mm. Ingen vältning förekommer.
Ca 10-12 kg/m² sprids ut på ytan och efter nedkylning sopas c:a 7 kg/m² bort.*

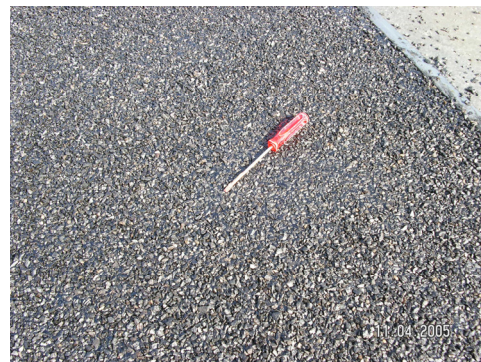
Närbild på färdig otrafikerad yta.

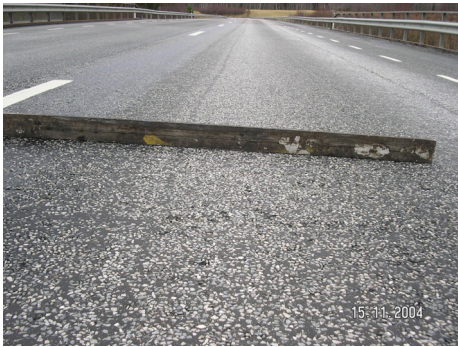
Vasselhyttan södergående fil med BCSGJA 11 med BCS 11

En analys av orsakerna till det relativt dåliga resultatet gör gällande, att ojämnheterna skapas vid påförandet av BCS-stenen. När läggarbalken dragit ut gjutasfalten är den relativt jämn och följer de banor som monterats efter utsättning. När sedan BCS-stenen påföres och vältas bildas små ojämnheter pga att gjutasfalten inte har något hålrum vilket medför att den undanträngda massans volym bildar en förhöjning på sidan om stenen. Vältningen medför också problem vid vändandet. Tack vare att gjutasfalt endast tillverkas med polymerbindemedel finns en viss flexibilitet i massan som gör, att ytspänningen är stor och att stenarna därför ej kan omslutas av gjutasfalten (se skiss).

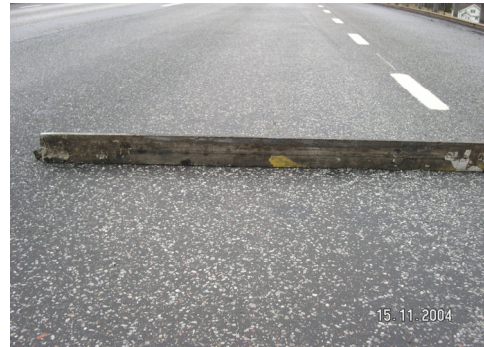
Vasselhyttan norrgående fil med BPGJA 11 med BCS 6-8 mm

Bästa resultatet beträffande jämnhet får man då man använder en mindre BCS-sten. Detta kan accepteras då den moderna gjutasfalten har en homogen stenkurva med stenmax på 11 eller 16 mm. På Svinesundsbron användes BCS 2-4 mm, vilket har förbättrat jämnheten något. En rättvisande bild av jämnheten på Svinesundsbron är ännu för tidig att uttala sig om pga att det fortfarande finns en viss avverkning av översten i BCS-lagret.

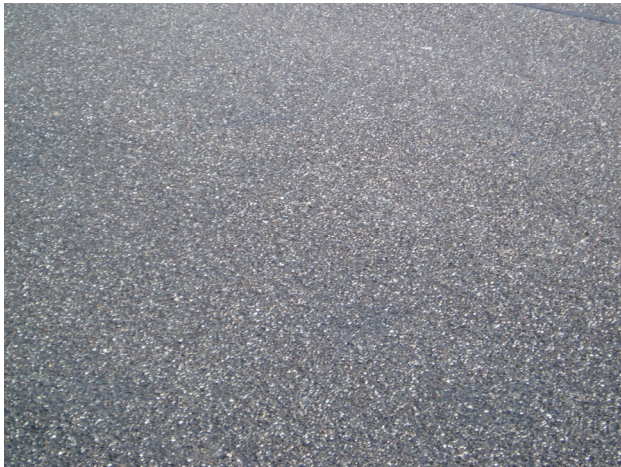
BCS 2-4 mm på Svinesundsbron

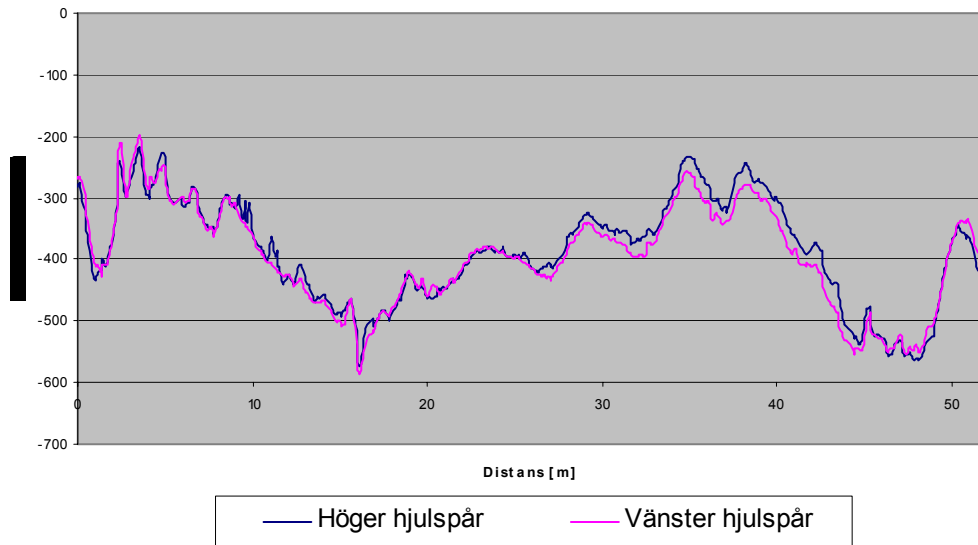
Bro över järnväg vid Vasselhyttan
 Norrgående

Vi har utfört 2 st jämnhetsmätningar med ”profilograf-bilen” på bron i Vasselhyttan. Den första mätningen utfördes 2003-11-21 och den andra 2005-03-25. Båda mätningarna visar, att slitlagret har en hel del ojämnheter som överstiger kravet på en 90-väg. En viss förbättring kan dock skönjas efter användning. Inga tecken på spårbildning kan ännu skönjas. Båda mätningarna redovisas i bilagor.
