Missfärgande mikroorganismer på råspont

Mould stains on wood

**SP Sveriges Provnings- och
Forskningsinstitut**
SP Rapport 2006:43
ISBN 91-85533-29-7
ISSN 0284-5172
Borås 2006

**SP Swedish National Testing and
Research Institute**
SP Report 2006:43

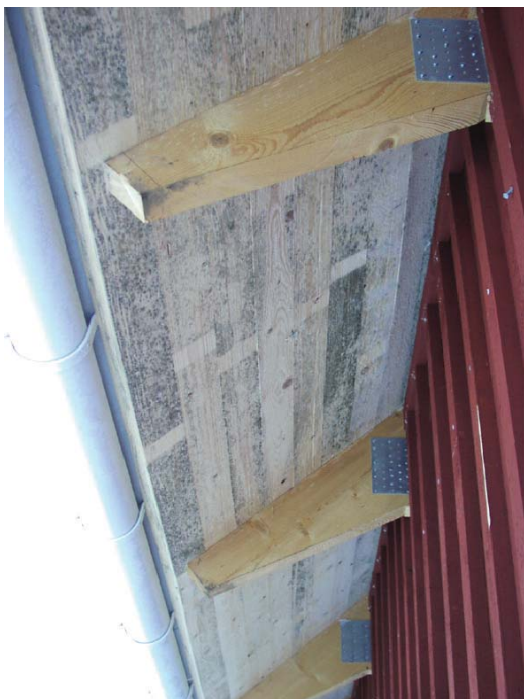
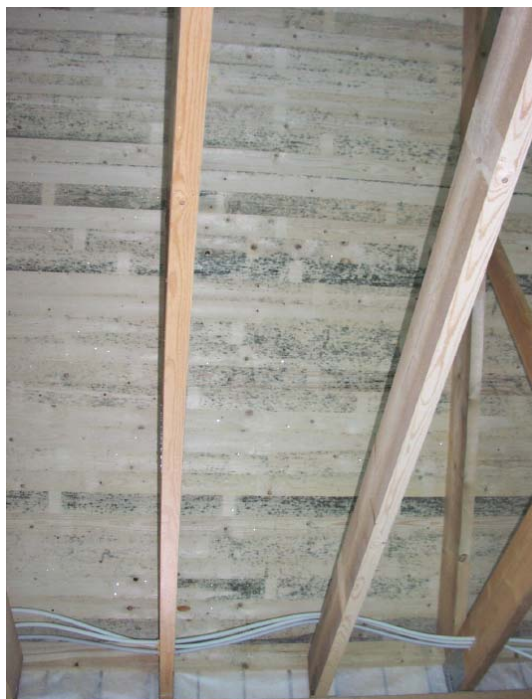
SP har under många år arbetat med frågor som rör fukt i tak och risken för fuktskador i ventilerade vindar (Samuelson 1992), (Samuelson 1995). Problemen har även studerats vid FuktCentrum i Lund (Arfvidsson, Harderup 2005). I dessa projekt visas att material i välisolerade vindar utsätts för hög relativ fuktighet vintertid. Temperaturen i dessa vindar blir obetydligt högre än temperaturen ute och det är orsaken till den höga fuktigheten. I äldre, sämre isolerade vindar är temperaturen något högre och där är också den relativa fuktigheten något lägre. I flera byggobjekt har man fått synlig påväxt av missfärgande mikroorganismer på underlagstak i ventilerade vindar eller på undersidan av taket i carportar. Påväxten har blivit synlig först efter att taken färdigställts. Typisk skadebild är att enstaka brädor har omfattande mörk påväxt, andra brädor ingenting. Det syns ofta spår av ströläkt som legat an mot träet, se bilderna i figur 1.1.

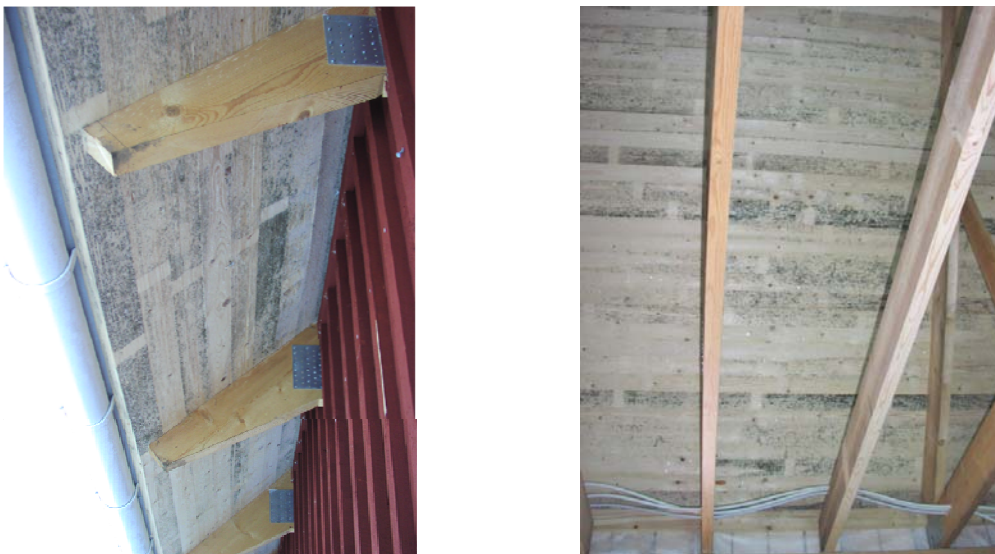
Figur 1.1 Synlig påväxt på råspont vid takfot och i carport. Påväxt har skett relativt snabbt efter det att taken har färdigställts.

Observera att takstolskonstruktionen oftast inte har någon påväxt alls trots att den sitter i samma miljö. Virket till takstolarna är dock tagna ur centrum av stocken och innehåller därför mestadels kärnved medan råsponten kommer från stockens yttre delar vilket medför att råspont till stora delar består av splintved.

Det finns även fall där målad råspont har fått påväxt. Mönstret har varit detsamma, vissa brädor har påväxt, andra inte och även i dessa fall finns spår av strö. Den mikrobiologiska analysen visar att påväxten sitter på färgens utsida eller i färgens porer, inte på träytan.

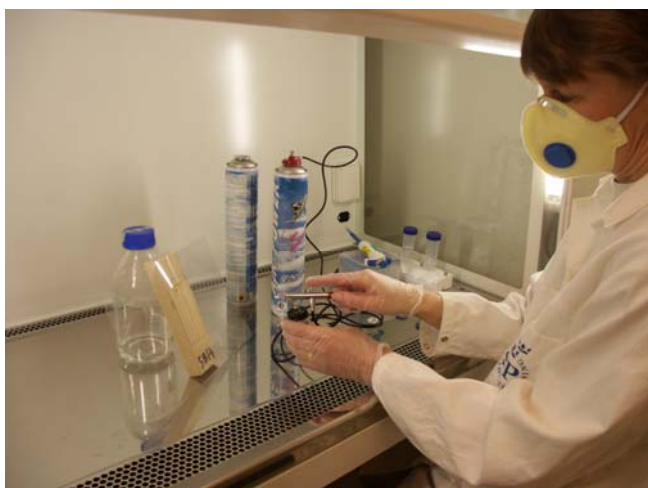
Figur 3.4 Sporsuspensionen sprutas på en yta på provkropparna som innefattar både ströad och icke ströad yta.

En sporsuspension tillverkades av *Cladosporium sp* och *Auerobasidium sp*. Detta är svamparter som visat sig vara vanliga på prover på råspont med de problem som denna rapport behandlar. De svampar som användes vid försöket var också odlade från sådana prover. Sporsuspensionen tillverkades med 10 000 sporer/ml och art och spreds med 0,4 ml på varje prov.

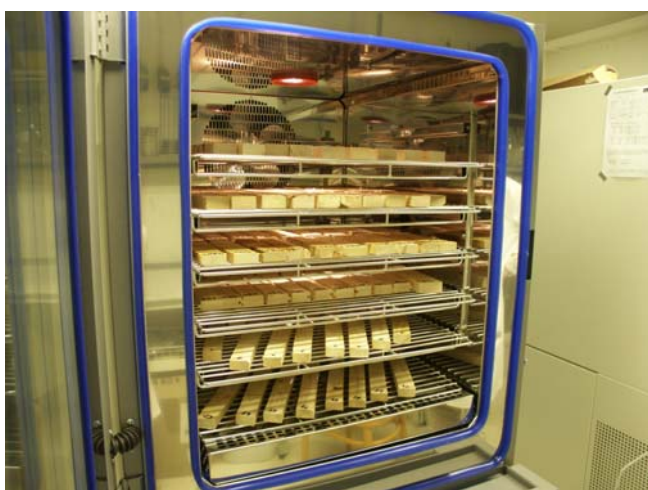
Figur 3.5 Provbitarna på plats i klimatskåp.

Proverna inkuberades i 90 % RF och 22 °C.

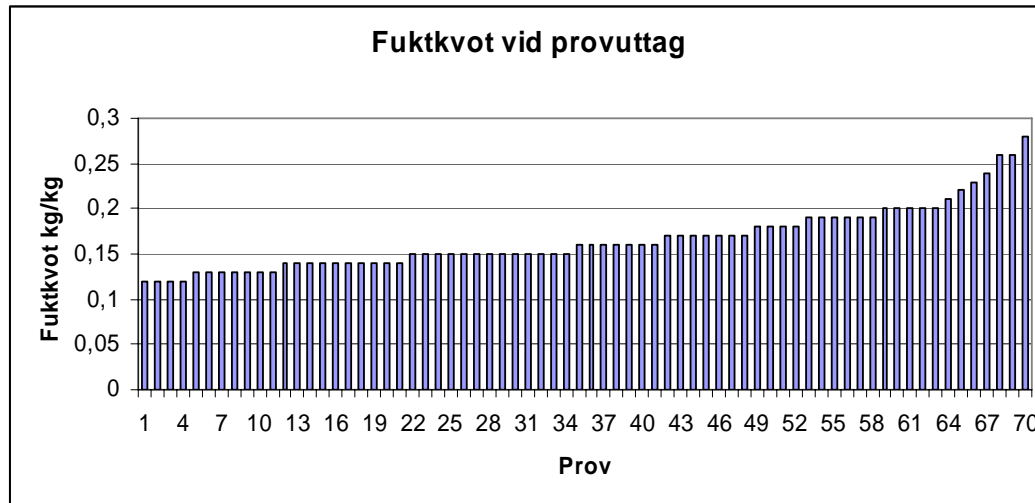
Figur 4.3 Fuktkvot mätt vid provuttag.

Fuktkvoten som mättes med elektrisk fuktkvotsmätare på plats när proverna togs ut efter torkningen varierade mellan 0,12 och 0,28 kg/kg. Medelvärdet var 0,16 kg/kg och av 70 mätvärden var 7 högre än 0,20 kg/kg.

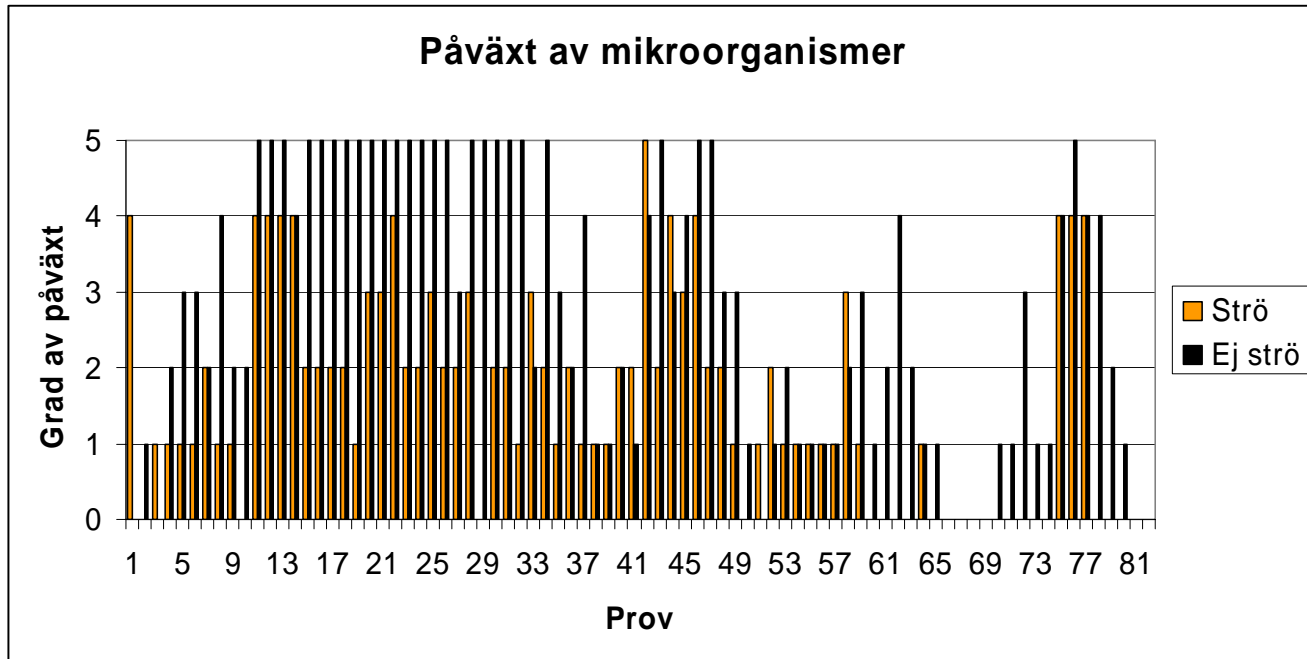
Figur 4.5 Resultat av okulär bedömning för ytor med och utan strö.

Efter att proven förvarats i klimatskåp gjordes en slutlig okulär bedömning av graden av påväxt i en femgradig skala. I figuren nedan visas resultatet av denna okulära bedömning för ytor med och ytor utan strö.

Av resultaten finns en tendens till mer omfattande påväxt av missfärgande mikroorganismer på ytor som inte varit ströade dvs ytor som har kunnat torka fritt.
