UPPDRAGSRAPPORT

Korrosionsrisker med kvarvarande svetsoxider på utsidan av rör i rostfritt stål

Swerea KIMAB:s Ref nr: 10835

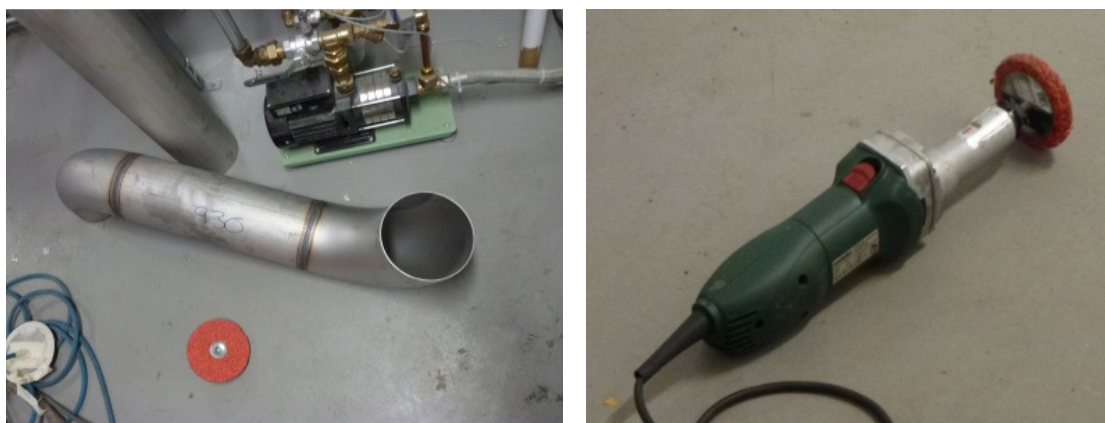
Bild 1-2 visar kvarvarande svetsoxid och det putsverktyg som är vanligt för att avlägsna svetsoxiden.

Mer specifikt ifrågasätter projektet behovet av att utföra en mekanisk efterbehandling, så kallad "putsning" i miljöer såsom stora kontors- och butiksfastigheter. Stålytan kan antingen vara isolerad eller i direkt kontakt med omgivande atmosfärsmiljö. Syftet med projektet är således att klargöra om behovet av mekanisk rengöring är så påtaglig att det står över de hälsorisker som yrkesarbetarna utsätts för i frånvaro av obekvämlig och svårhanterlig skyddsutrustning, se **bild 1-2**.

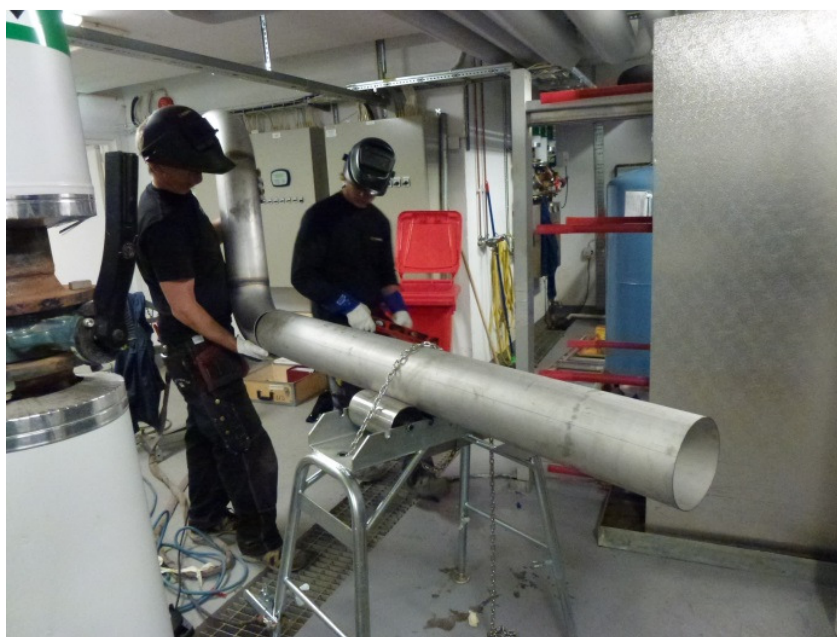
Bild 3

Ett flertal korrosionsexperter har i enkäten påpekat att VVS-branschen själva skall ställa krav på att leverantörer utvecklar mer arbetsmiljövänliga rondeller. Om korrosionsrisk föreligger ställs naturligt krav på att avlägsna svetsoxid, och då är det av intresse att studera om gränsvärden för toxiska ämnen överskrids vid ”putsning” med sliprondell. Överskrids toxiska gränsvärden, bör man söka avlägsna det som avger det farliga i produkten och samtidigt vara noga med att använda skyddsutrustning, se **bild 3**.

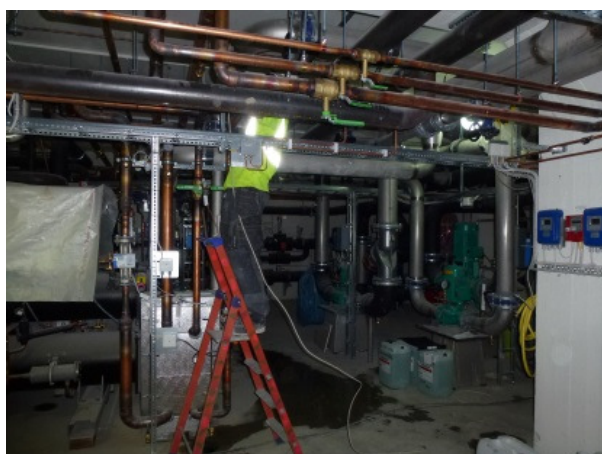
Bild 5 Besvärlig och trång miljö för att avlägsna svetsoxid på rörledningar i källarvåningen

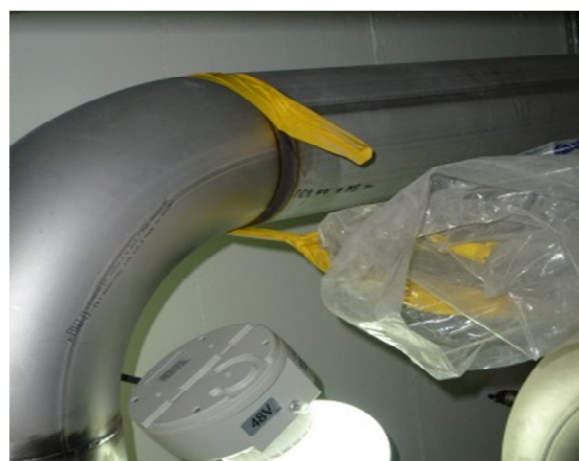
Bild 6 Kvarglömd svetsoxid som markerats för efterföljande putsning

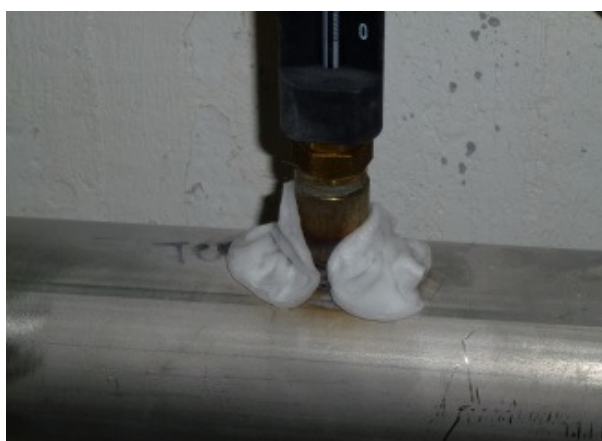
Bild 7 Instick för termometer. Provtagning

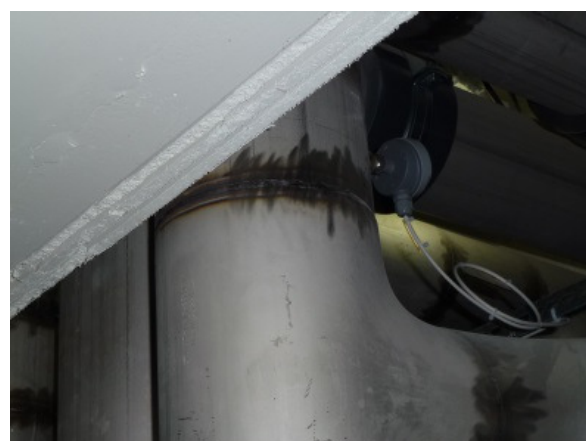
Bild 8 Svåråtkomligt utrymme för att putsa bort svetsoxider

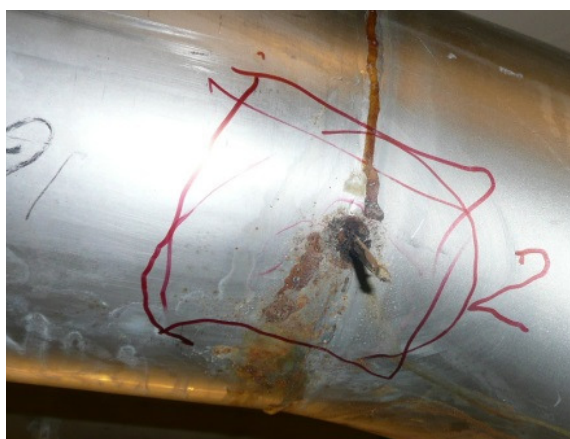
Bild 17-18 Simhallsmiljö. Otillräckligt avlägsnad svetsoxid. Korrosionen har i detta fall startad från insidan, vattensidan

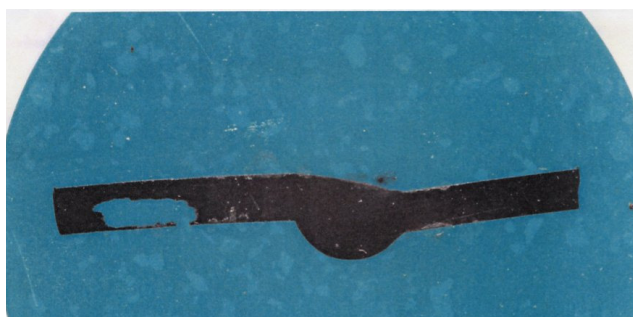
Bild 22

Rostfria stål korroderar vanligen lokalt, såsom gropfrätning, spaltkorrosion och spänningskorrosionsprickning. Gropfrätning börjar vanligen som ett ”nålstick” på ytan. Ett många gånger svårupptäckt litet hål visar sig ofta dölja ett stort angrepp i rörgodset. Under metallytan döljer sig ett mer utbrett säckliknande angrepp som efterhand perforerar rörväggen. **Bild 22** visar ett korrosionsangrepp på ett rostfritt rör orsakat av kvarvarande svetsoxid i närhet av svetsen.
