# FUKTSÄKERHET I KALLA LAGERBYGGNADER

*Förstudie*

Denna rapport är framtagen inom SBUF-projektet Förstudie av fuktsäkerhet för klimatskalet i kalla hallbyggnader (SBUF 13 253). Projektledare för projektet har varit Fredrik Gränne, NCC Building.

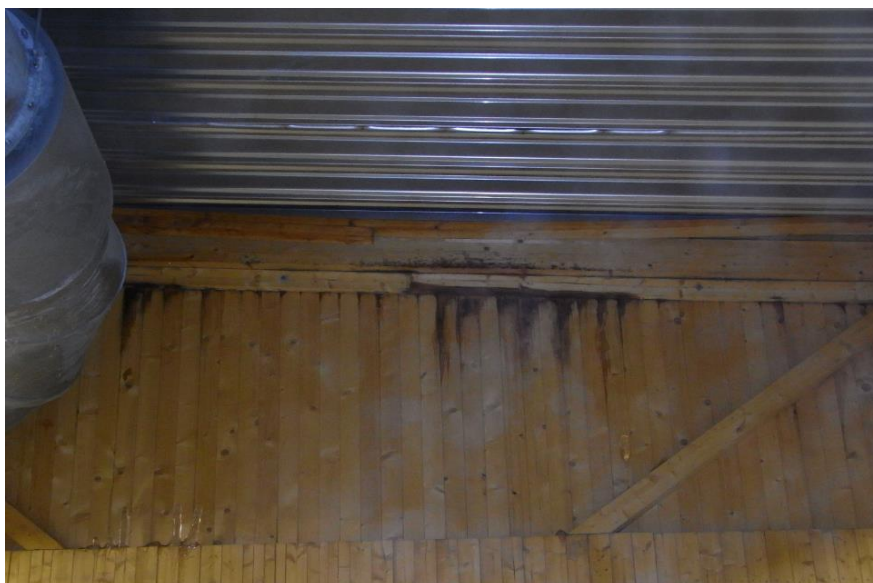
**Figur 1** Luftläckage (konvektion) i vägg/takvinkeln in i en kall hall ger kondens på insidan av väggen. Foto: Fredrik Gränne

Inläckande fuktig luft i byggnadens tak kan både medföra kondensproblematik på ytor i lagret alternativt kan i värsta fall att fukt ackumuleras i takelement vilket påverkar bland annat isolerförmågan negativt med förhöjd energiåtgång till följd. I extrema fall kan denna fuktakumulation även innebära risk för kollaps av konstruktionen på grund av överbelastning. Risken för omfattande inläckage är som störst vid stora temperatur- och ånghaltsvariationer mellan inner- och ytterklimat men är både aktuellt och bör beaktas både för fristående och inbyggda kalla lager.

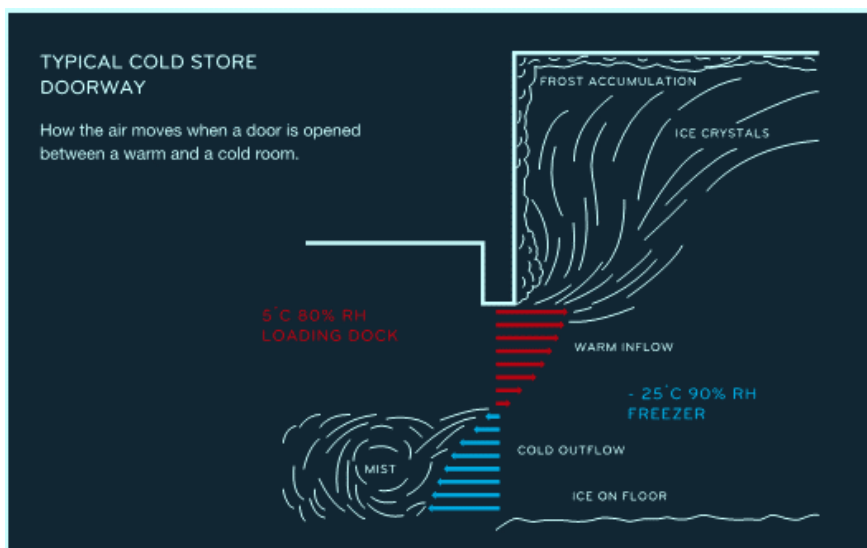
**Figur 2** Lufttrycksdriven lufttransport vid dörröppning till fryslager. Figur från (18)

Utöver risken för en ökad fuktbelastning på takdetaljer medför tryckförhållandena i det kalla lagret även luftrörelser vid dörrar och portar som kan medföra kondens och isbildningsproblematik samt risk för dimbildning. Figur 2 visar schematiskt tryckeffekten vid portar och fryslager. För kylslager medför samma fukttransport en risk för kondens vid porten vid dörröppning.

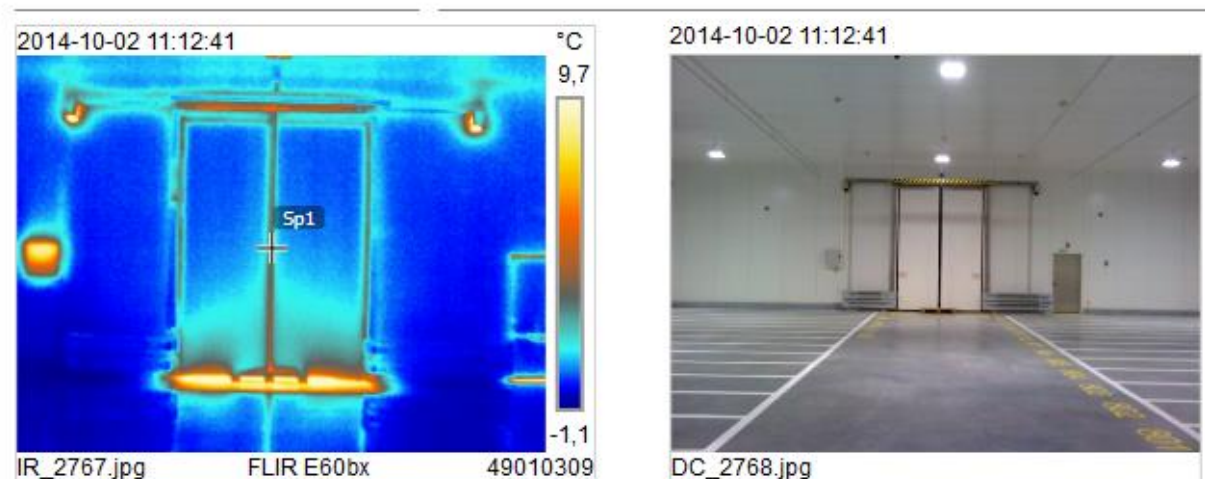
Figur 3: Värme i golvet, dörrkanten och tyckutjämningsportaler i väggen i ett frysrumsrum.

För frysrum kan man bygga in diverse värmeslingor för att hindra att får isbildning. Figur 3 visar hur man kan använda värme för att hindra isbildning i genomföringar och framför portar i ett frysrum.

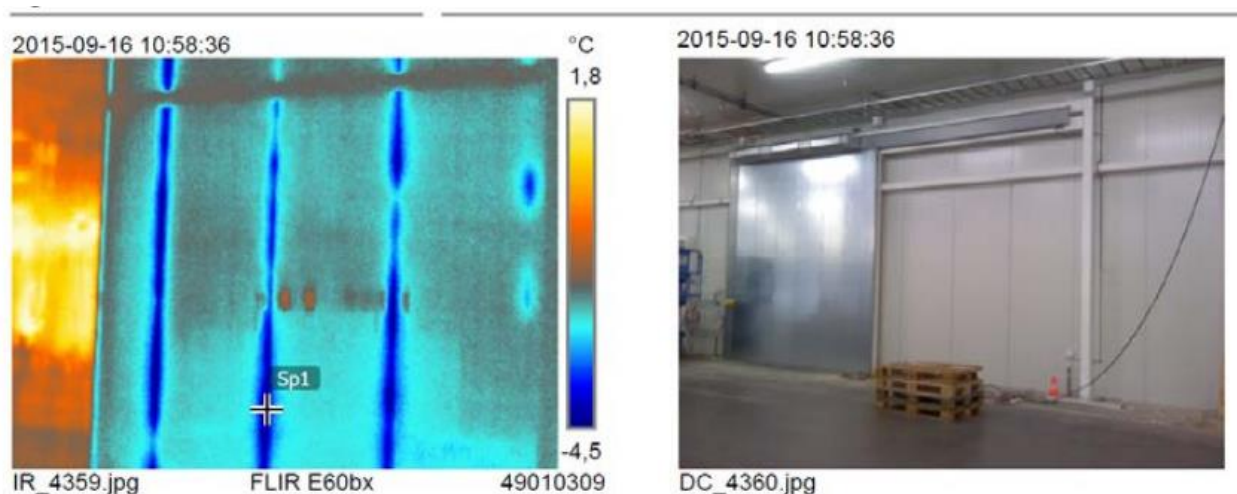
Figur 5 Frysrumsvägg från utsidan där kall luft kommer ut genom otäta skarvar

De fastställda skadeorsakerna var dels dålig lufttätethet i väggarna och taket, samt brist på värme under betongplattan. I ytterväggarna hade fukt utifrån kondenserat och fryst i väggelements skarvarna. Efter lång tid så öppnade expansionen av isen upp skarven mellan väggelementen och då försämrande lufttätetheten ytterligare med mer kondens/isbildning som resultat. Efter 10 år var väggarna förstörda.

Alla väggelement samt takelement byttes ut mot nya. Mycket fokus och hårda krav låg på lufttätethet. Kravet för frysrummet var ”helst” 0,055 l/s m<sup>2</sup> @ 50 Pa och maximalt 0,09 l/s m<sup>2</sup> @ 50 Pa. Första försöket (lufttätetsprov enligt Svensk Standard SS-EN ISO 9972:2 015 med termografering) visade för högt luftläckage. Orsaken var otäteter i skarvarna mellan element, se Figur 5 nedan som visar utsidan av frysrummet som har övertryck. Kall luft kommer ut genom otäta skarvar. Observera att den uppmätta lufttätetheten i detta fall var underkänd, och låg på 0,11 l/s m<sup>2</sup> @ 50 Pa.

Utvändig tätning av alla skarvarna utfördes på både vägg- och takelementen (elementen tätades bara i skarvarna men det visade sig vara för stora luftläckage). Lufttätetheten efter tätningsarbetet blev 0,077 l/s m<sup>2</sup> @ 50 Pa.
