Emissioner i golvsystem med modern tät betong

Ja, konceptet fungerar fuktmässigt både i teorin och praktiken! Den moderna, täta betongen medför att **man kan avjämna och limma matta med vattenbaserat lim innan uttorkningskravet på ekvivalent djup är uppfyllt**. Detta fungerar dock inte generellt utan ställer vissa krav på betongens ålder och sammansättning, så att erforderlig täthet hinner utvecklas och fukttransportförmågan minska tillräckligt.

Förändrad emissionsbild i golvsystem med modern tät betong

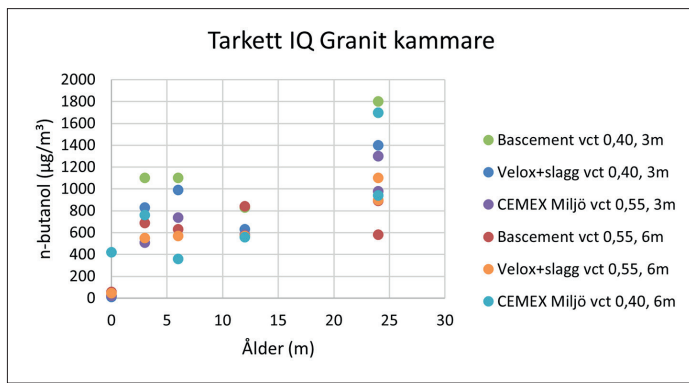
Figur 3: Emissioner av n-butanol under ytskiktet (kammarmätning) för plattor med modern tät betong och Tarkett iQ Granit som ytskikt.

Betongplattorna med den moderna täta betongen erbjuder en viss utmaning när det gäller tolkning av emissionsbilden. Emissioner från lim redovisas i *figur 3* i form av n-butanol. Det finns en initial uppgång, antagligen kopplad till limfukten, därefter en minskning för att slutligen övergå i en långsiktig höjning av värdena. Nivån är jämförbar med emissioner av n-butanol från limfukten i den torra referensplattan.

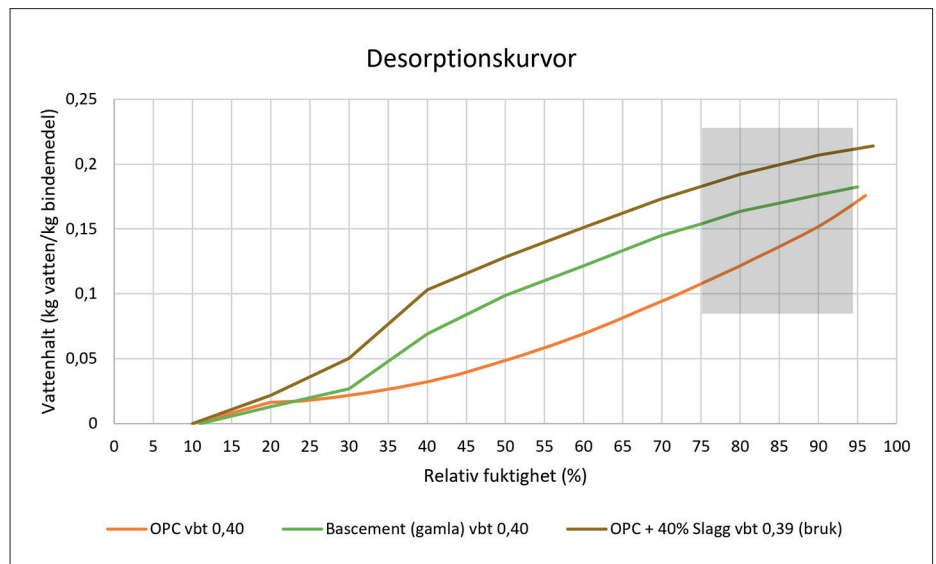
Figur 6: Desorptionskurvor, vattenhalt (kg vatten / kg bindemedel) som funktion av relativ fuktighet (%) för betong med OPC vbt 0,40 från [10], betong med gamla bascementet vbt 0,40 från [11] samt bruk med OPC och 40% slagg vbt 0,39 från [12].

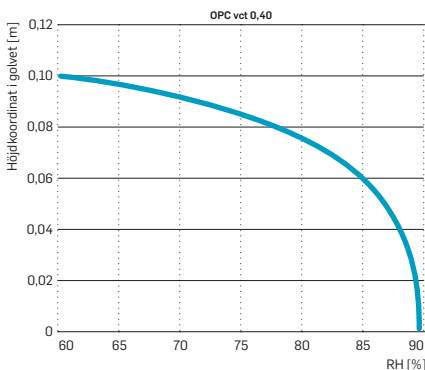
Figur 2. En typisk fuktprofil, relativ fuktighet för olika djup, efter ensidig uttorkning av 0.1 m tjock betongplatta med relativt god fukttransportförmåga.

För praktisk hantering av denna omfördelning och slutnivån för fukten i kontakt med ytskiktet används begreppet ekvivalent djup, som krävställer på vilket djup man mäter relativ fuktighet i betongen⁸. Det ekvivalenta djupet är valt så att vid en klassisk uttorkningsprofil, skall den större mängden fukt under det ekvivalenta djupet och den mindre mängden fukt ovanför jämnas ut. Resultatet blir en konstant RF över hela tvärsnittet vilken överensstämmer med ursprunglig RF på ekvivalent djup. Detta uppnås först efter en total omfördelning av fukten över tvärsnittet. I Figur 2 är det ekvivalenta djupet 4 cm från betongens övre yta, höjtkoordinat 0.06 m.

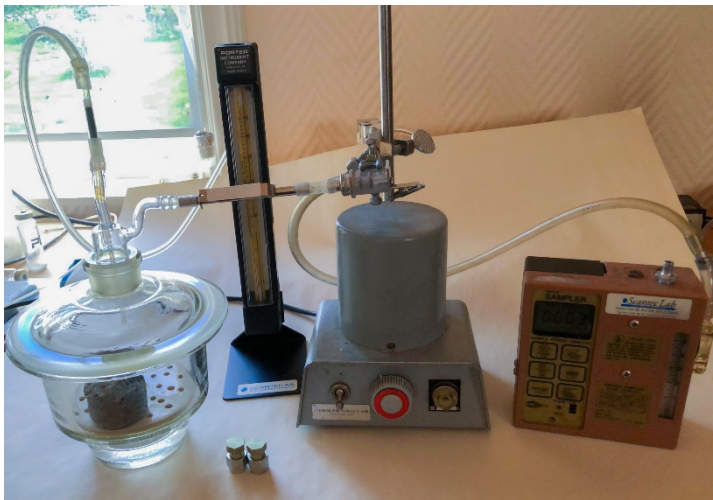
Figur 1. Mätuppställning för kammarmetoden med uttaget prov.

Emissionsmätningar har utförts både på ovansidan av ytskikten samt under. På ovansidan användes FLEC som mätmetod enligt [4], se ingressbild för mätuppställning. Mätningen på undersidan utfördes med kammarmetoden på materialprov (avjämning eller betong) uttaget med kärnborr, se [5] för detaljerad beskrivning samt Figur 1 för mätuppställning. Mätning enligt FLEC utfördes av Polygon | AK, kammarmätning av Chemik Lab AB och analys av resultat från bägge mätningarna av IVL Svenska Miljöinstitutet AB.

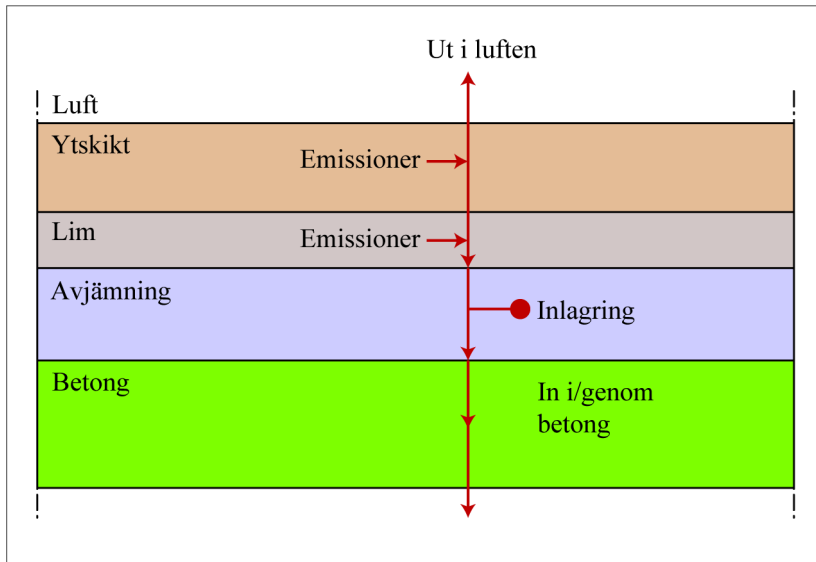
Figur 9. Vad som kan hända med emissioner som bildas i golvsystem.

När emissionerna väl bildats kan de transporteras ut i luften genom ytskiktet, transporteras in i betongen och eventuellt genom betongen ut på andra sidan golvet eller lagras in i avjämningen, se Figur 9.
