# Resultatpresentation

## Termografering av flerbostadshus

Kartläggning av vanliga köldbryggor i byggnader i behov av renovering

**SBUF-projekt 12867**

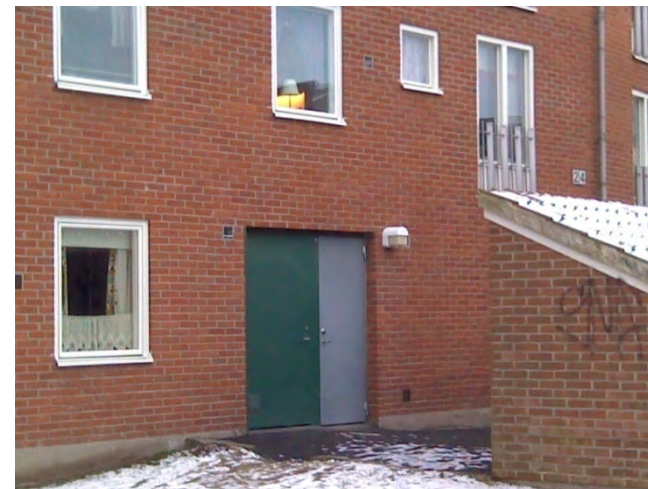
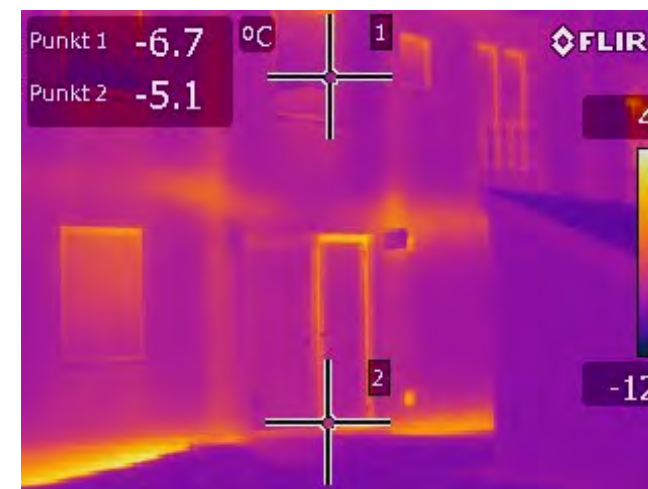
## Olika anledningar till köldbryggor

- Olika värmeledning i material
- Luftrörelser i/genom byggdelar
- Brister i isolering
- Olika fuktinnehåll

(definition enligt SS-EN 13187)

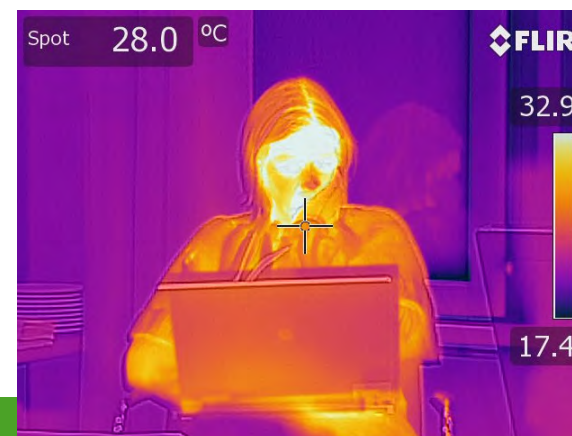
Kamera: FLIR T640  
Mätpunkter: 640\*480  
Upplösning: 0,035°C  
Noggrannhet. ±2°C

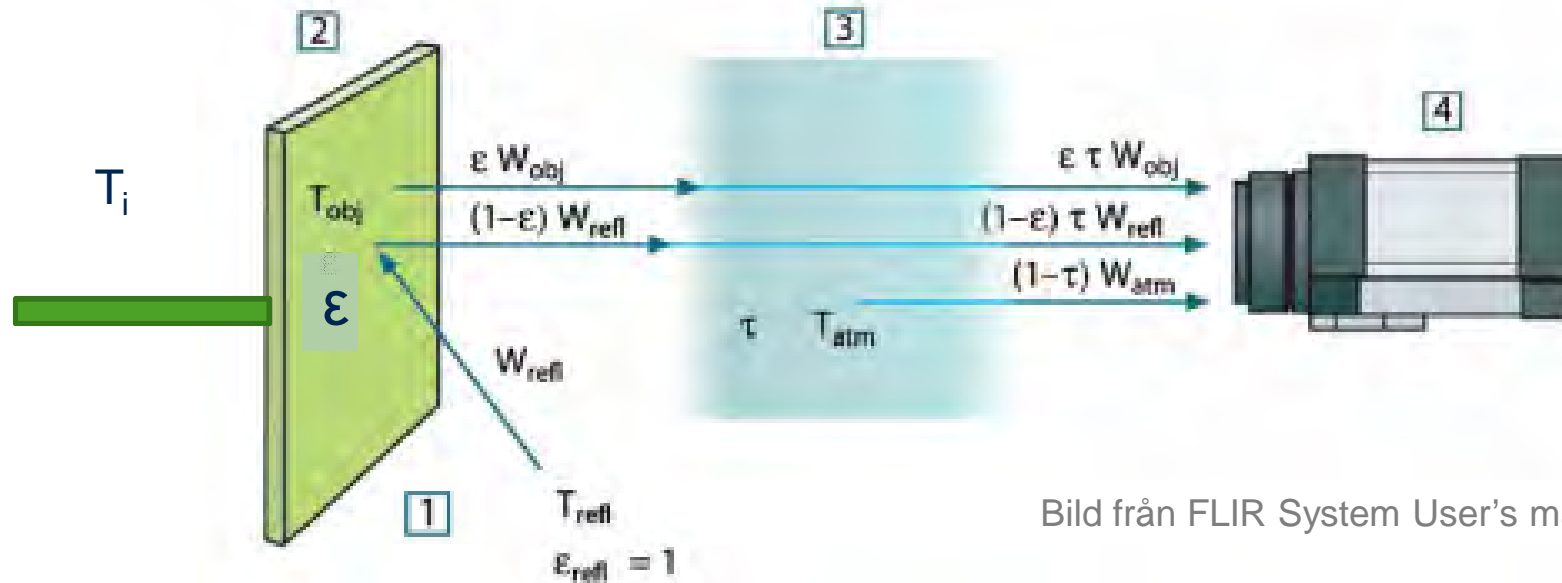
Exempel på faktorer som påverkar bilden av den emitterade värmestrålningen från fasadytan:

- Fasadmateriel,  $\epsilon$
- Ytstruktur och geometri
- Värmespridning i 2D
- Värmelagring: solsken, nattutstrålning, skugga
- Reflektion av omgivning
- $R_{se}$  påverkas av RF och temperatur i luften

- Konstruktion – känd?
- U-värde, variation
- Ev skadebild, fukt
- Värmespridning i 3D
- VVS-system, typ och läge för dragningar
- Olika innetemperatur
- Olika vädring/läckage

- Sol, direkt och diffus
- Vind och luft rörelser
- Nederbörd och dimma
- Temperatur och RF, varierar med höjden och tiden. Även lokala skillnader.

- Lins och detektor
- Upplösning
- Noggrannhet
- Kalibrering
- Vinkel och avstånd
- Fokus

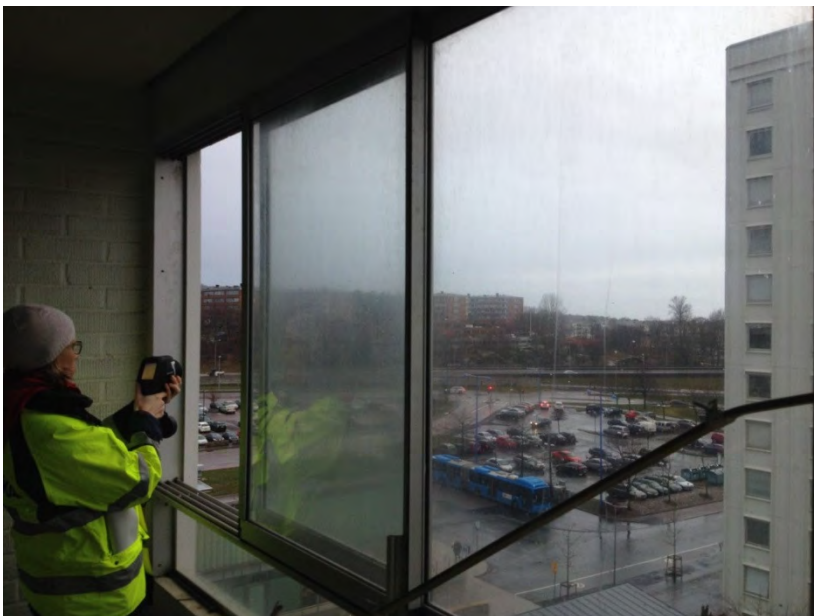
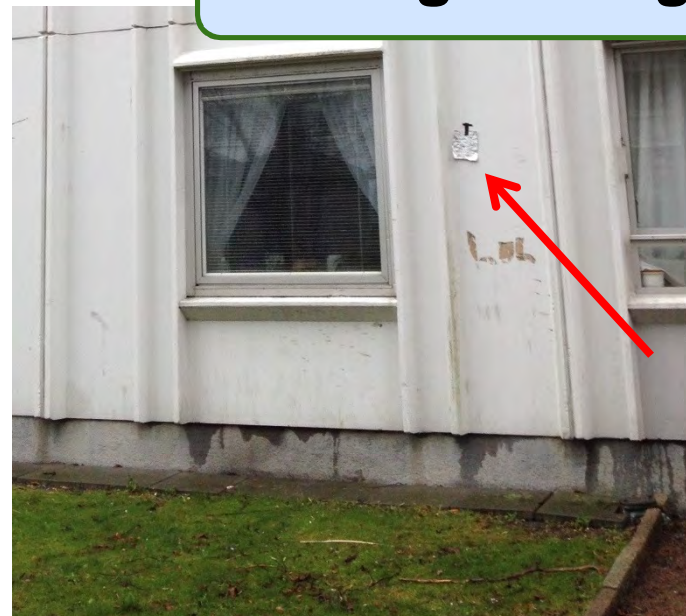
## Att termografera stora byggnader

### Termografering

#### Förhållanden vid och före mätning

- Olika inomhustemperatur per lgh
- Väder och utomhustemperatur varierar med höjd, tid och väderstreck

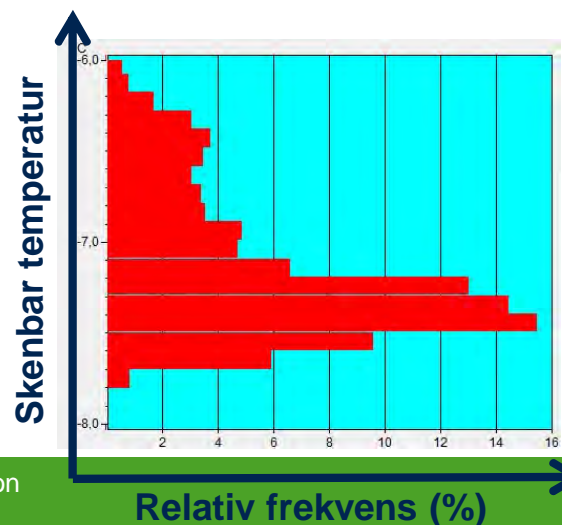
### Histogrammet visar fördelningen av temperatur

- Kvantifiering av de mönster och köldbryggor ögat ser
- Bygger på faktiska tal, inte hur färger, och skillnader eller övergångar mellan olika färger, uppfattas
- Visar relativ fördelning av yttemperaturer i en bild
- Görs för ett visuellt sett representativt utsnitt

Olika form på kurvan – olika ojämna fördelning av yttemperaturer

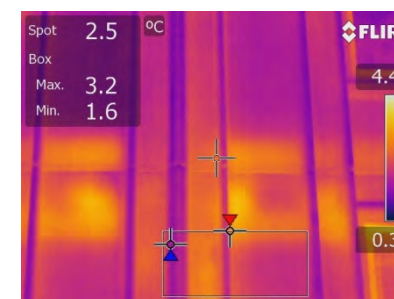
## 1. Visuellt – jämförelse mot hypotes:

- Vad är karaktären för byggnaden som helhet?
- Vilka köldbryggor framträder som betydande?  
→ Typbyggnad?

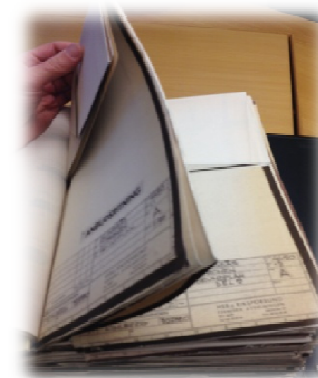
## Objekt i undersökningen

- 5 hustyper, 37 hus, c:a 2500 lägenheter
- Byggår 1961-1974
- Tre prefabricerade, två rationellt platsbyggda
- Två typer av betongprefab – betong- eller sjöstensfasad
- Träregelelement i pelarstomme, utfackningsvägg med träreglar eller lättbetong i bokhyllstomme
- Detaljutformning enligt prefableverantör resp. HSBs typritningar (platsbyggt)

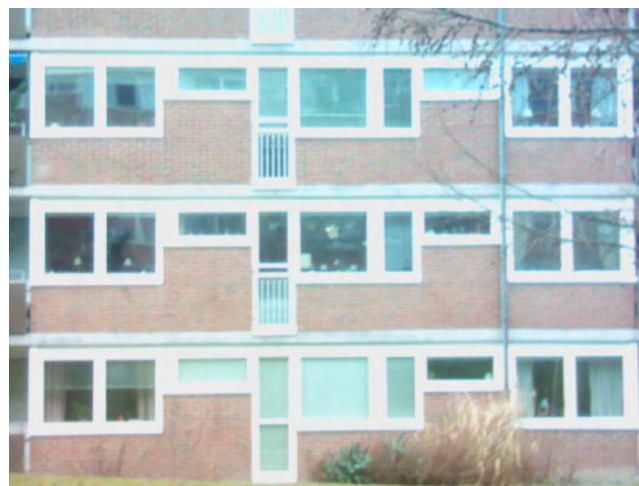
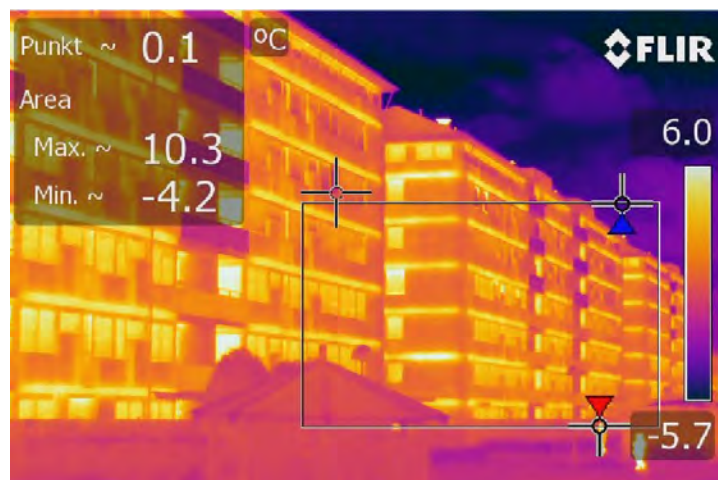
# Objekt 4

- Stora köldbryggor i mellanbjälklag samt i del av yttervägg

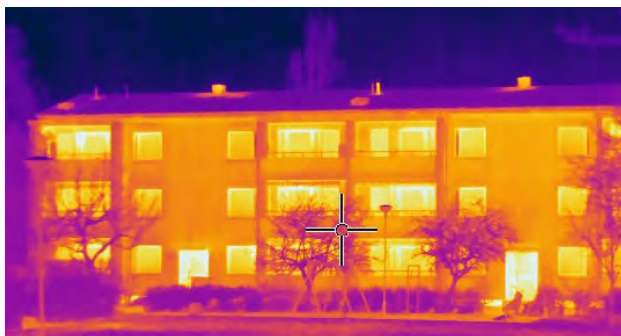
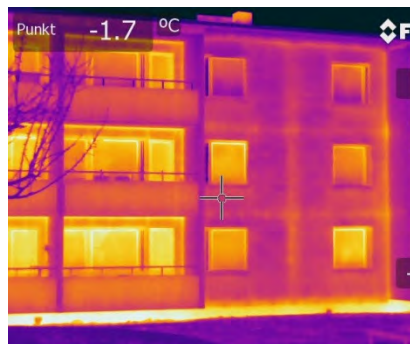
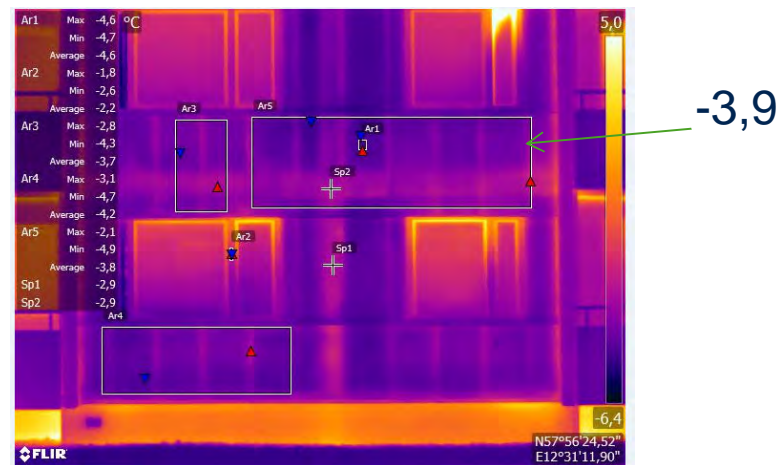
Objekt 5

- Bjälklagskanter
- Bärande tvärväggar  
(för både lättbetongvägg med tegel och träregelvägg med skivfasad)
- Sockel

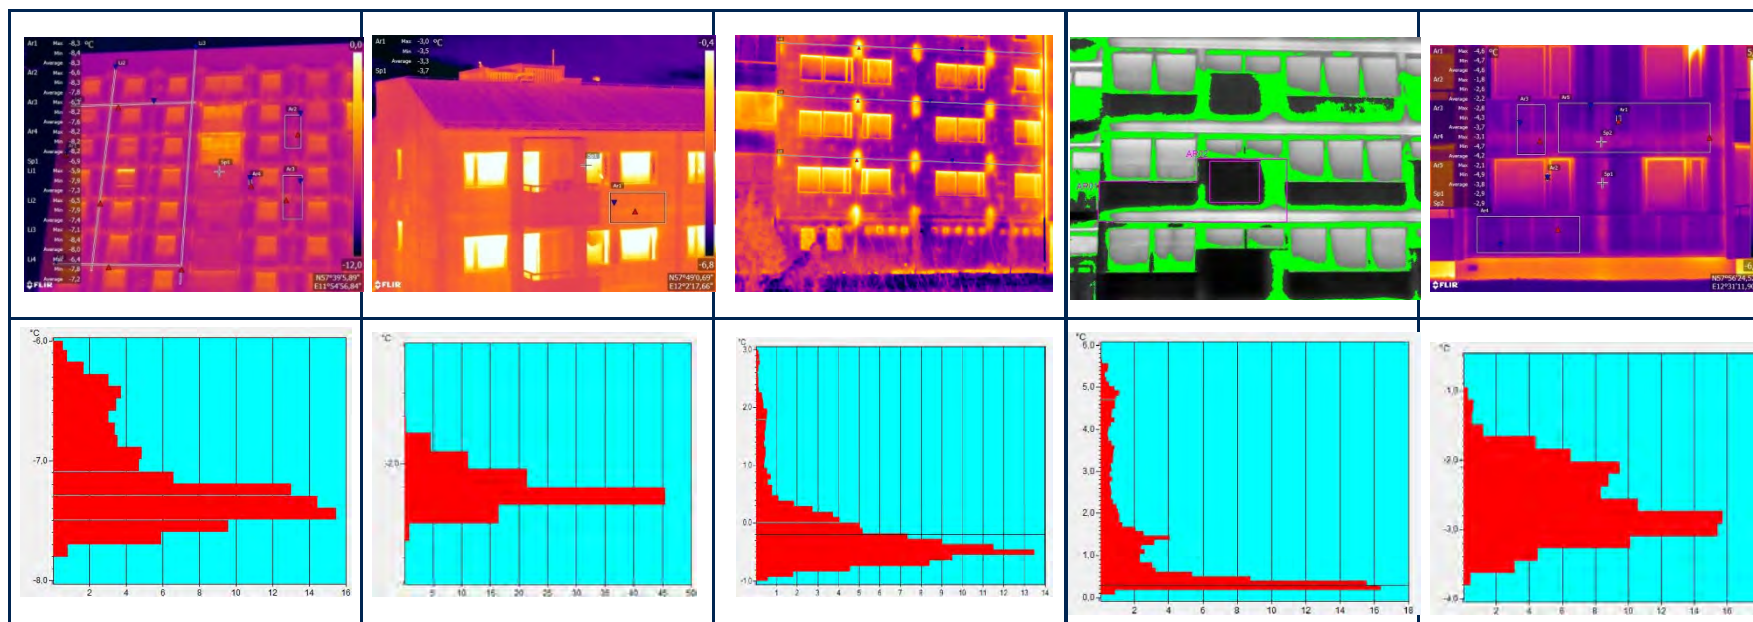
# De kartlagda byggnadernas karaktär

$\Delta T = 2 \text{ } ^\circ\text{C}$

$\Delta T = 4 \text{ } ^\circ\text{C}$

$\Delta T = 6 \text{ } ^\circ\text{C}$

$\Delta T = 3,5 \text{ } ^\circ\text{C}$

Temperatursignaturen kan styrka vilka åtgärder som kan bli aktuella. För byggnader med få, avgränsade och dominanta köldbryggor kan riktade insatser vara mer intressant än för dem med jämnt värmeläckage eller många små köldbryggor. Obs att värme även leds i 2D i fasaderna.
