LUFTTÄTHETENS FÖRÄNDRING I NYBYGGDA HUS

Orsaker och konsekvenser

Paula Wahlgren, Magnus Hansén, Fredrik Domhagen

2020-11-13

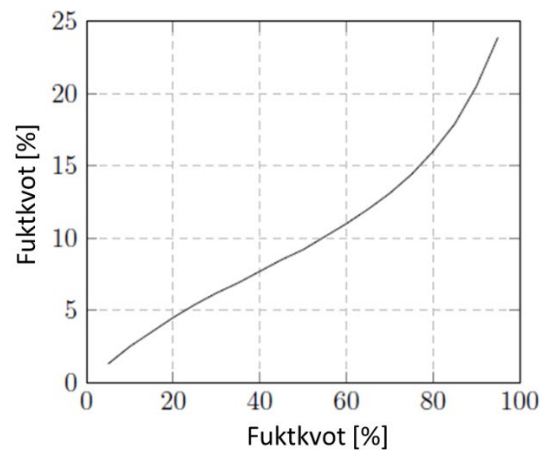
Figur 3. Sorptionskurva för gran.

Förhållandet mellan relativ fuktighet och fuktkvot kan beskrivas med en sorptionskurva, se figur 3.

Springan är mindre vid höga fuktigheter, dvs när trä byggs in. En relativ fuktighet på 80% motsvarar en fuktkvot på ca 16%, vilket är vanligt att trä har när det byggs in (tillåten variation mellan 11,2 and 20,8%, enligt SS-EN 14298). När byggfukten har torkat ut kan trädelar som utsätts för inneklimatet befinna sig i jämvikt med en relativ fuktighet på 20%, eller t.om. lägre, på vintern. Förhållandet mellan relativ fuktighet i omgivningen och fuktkvot i trä visas i figur 3.

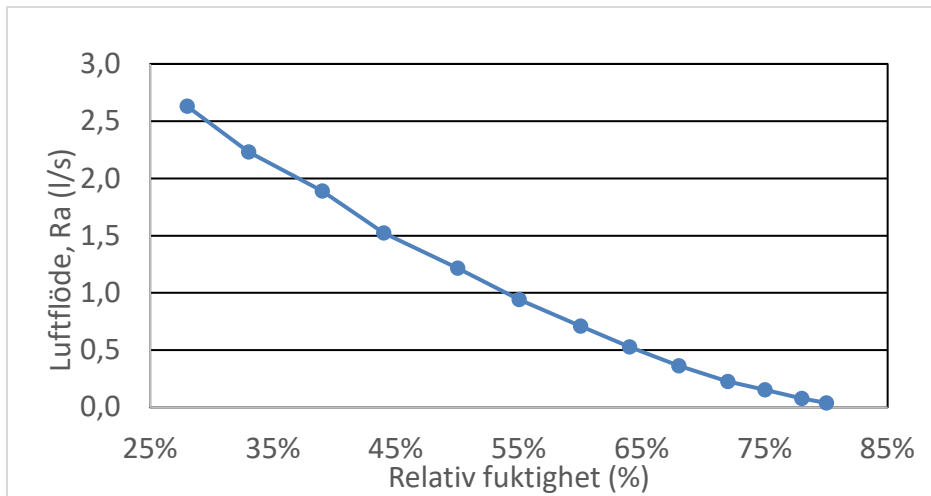
Figur 5. Luftflöde som funktion av relativ fuktighet i trä i anslutningen vindslucka/vindsbjälklag, beräknat vid en tryckskillnad på 4 Pa.

Som ett exempel, illustreras luftflödet som transporteras från inomhusklimat till kallvinden via springan runt vindsluckan i figur 5. Springbredden går här från 0 vid inbyggnad till 3,2 mm. Beräkningen är gjord för en tryckskillnad på 4 Pa, vilket inte är ovanligt att få över vindsbjälklaget på vintern.

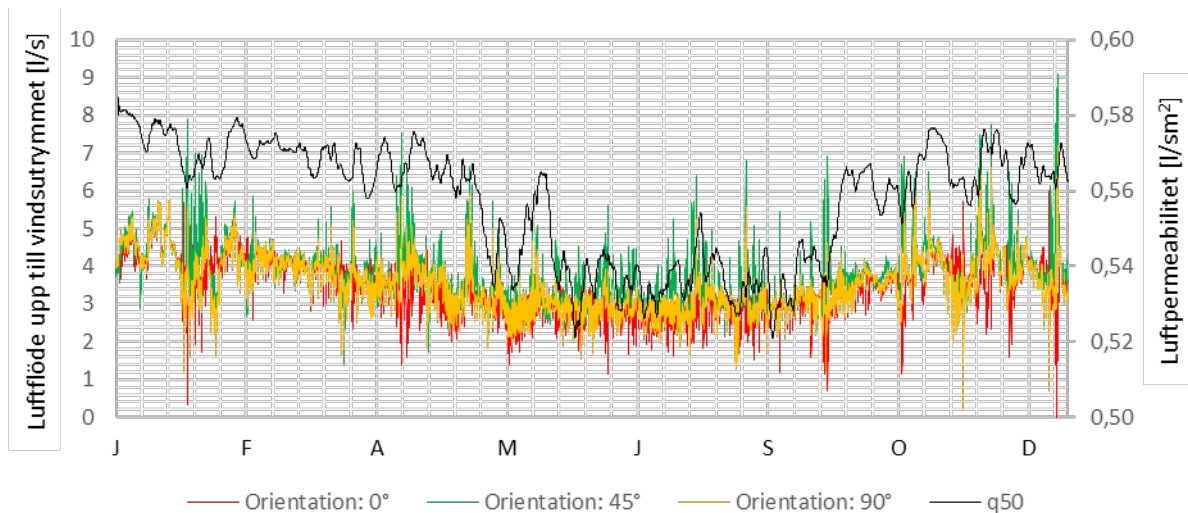
Figur 13. Luftpermeabilitet samt luftflöde till vinden för olika byggnadsorienteringar.

I figur 13 ser man hur byggnadens luftpermeabilitet, q_{50} , varierar när inomhusfuktigheten varierar och att byggnaden är mer otät under vintern (torrare inomhusmiljö). Även det beräknade luftflödet upp till vinden visas i figur 13. Resultaten visar bland annat att byggnadens orientering är avgörande för storleken på mängden luft som transporteras upp till kallvinden (pga. olika vindpåverkan) och att luftläckage från inomhusmiljön upp till kallvinden är högre under vintermånaderna jämfört med sommarmånaderna. Ett undertryck på 3,5 Pa är inte heller tillräckligt för att inte luft skall transporteras upp till vinden.

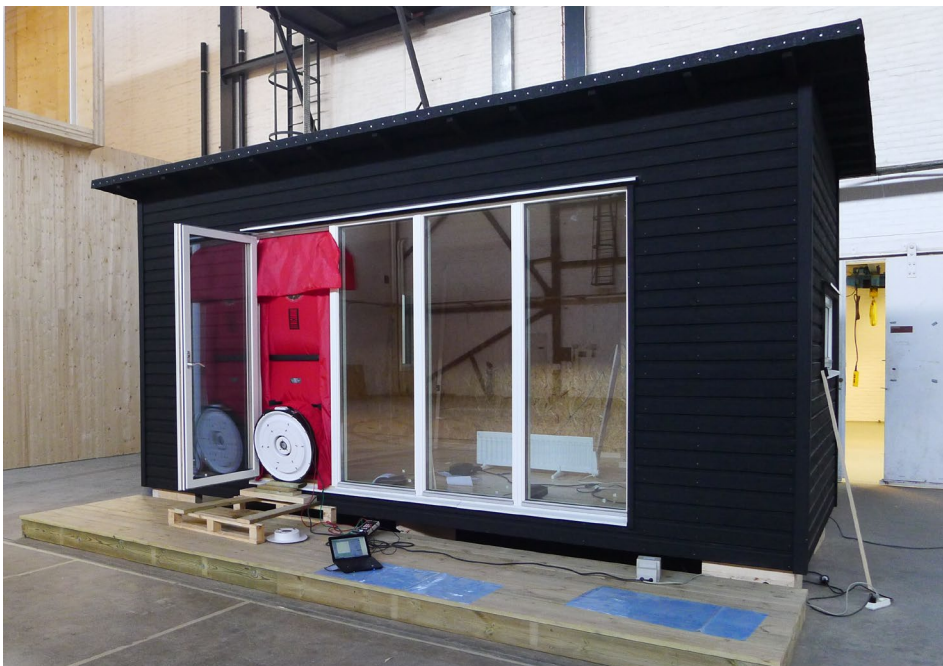
Figur 18. Gäststuga med monterad Blower door.

Lufttätheten mättes med en Blower door, se figur 18, enligt SS-EN 9972:2015. Mätproceduren beskrivs närmare i kapitel 8.2.1 i samband med fältmätningar.

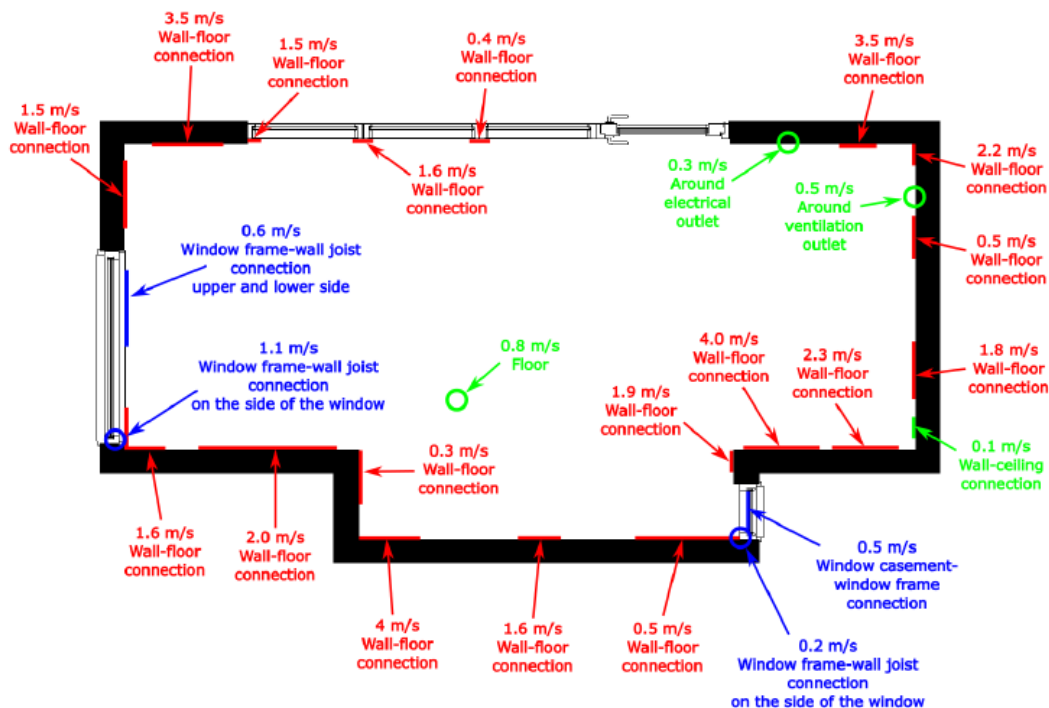
Figur 19. Uppmäta luftläckage (m/s) efter uttorkning.

Luftläckageundersökningen visade att det fanns läckage längs väggar, golv, tak och kring fönster. Särskilt otätt var golv/vägg-anslutningen där golvet verkade ha utsatts för stora fuktrelaterade rörelser. Vindskyddet täckte inte heller golvkonstruktionen utan bara väggar och tak. Gäststugans lufttätet under uppfuktning och uttorkning ses i figur 20.

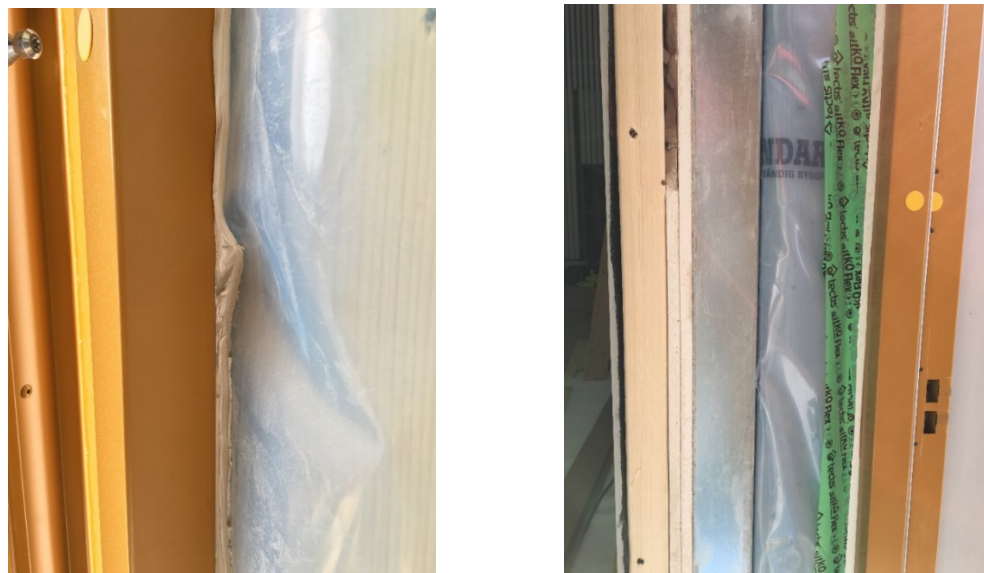
Figur 22. Exempel på anslutning mellan fönster och plastfolie samt dörröppning med tejp och fogmassa i objekt 1 (2018-04-18).

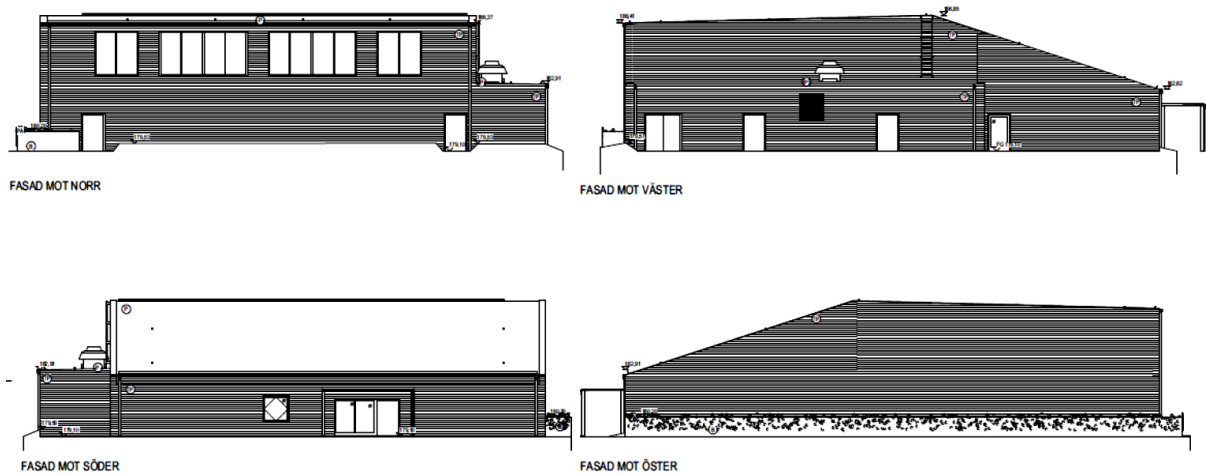
Figur 28. Fasadritningar, objekt 2.

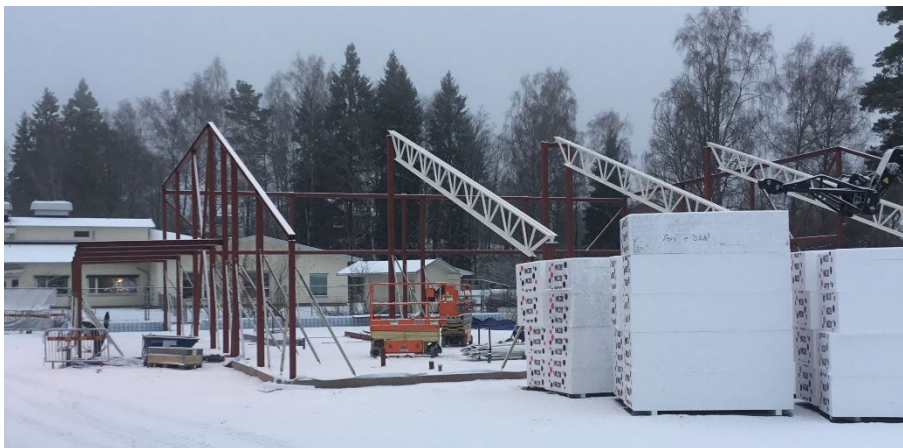
Figur 33. Stomme under montage, objekt 2.

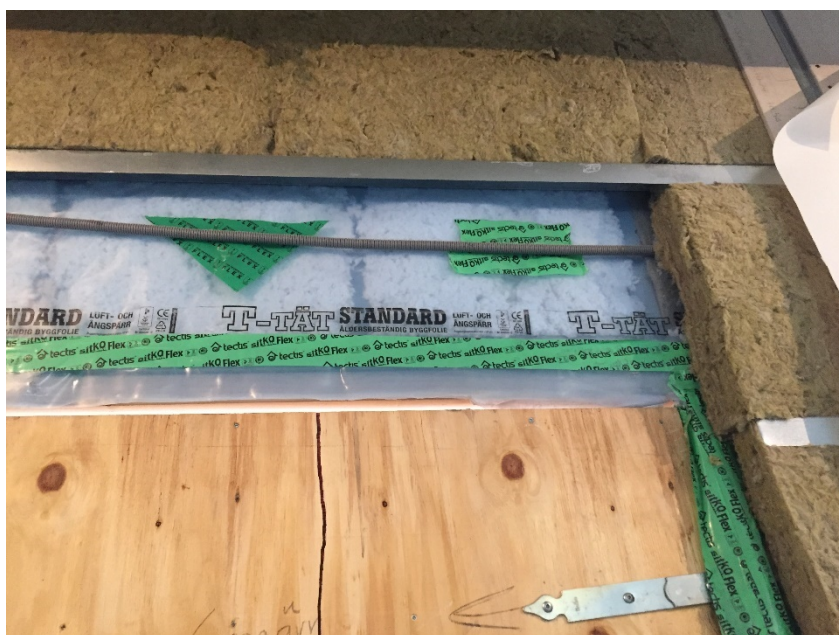
Figur 40. Exempel på temporär tätning av dörr, 2018-04-08.

tätades bland annat på samma sätt). Exempel på tätning av dörr ses i figur 40. Övriga täthetsmätningar utfördes 2018-06-04, 2018-06-25, 2018-08-07, 2019-02-11 (inklusive läckagesökning).

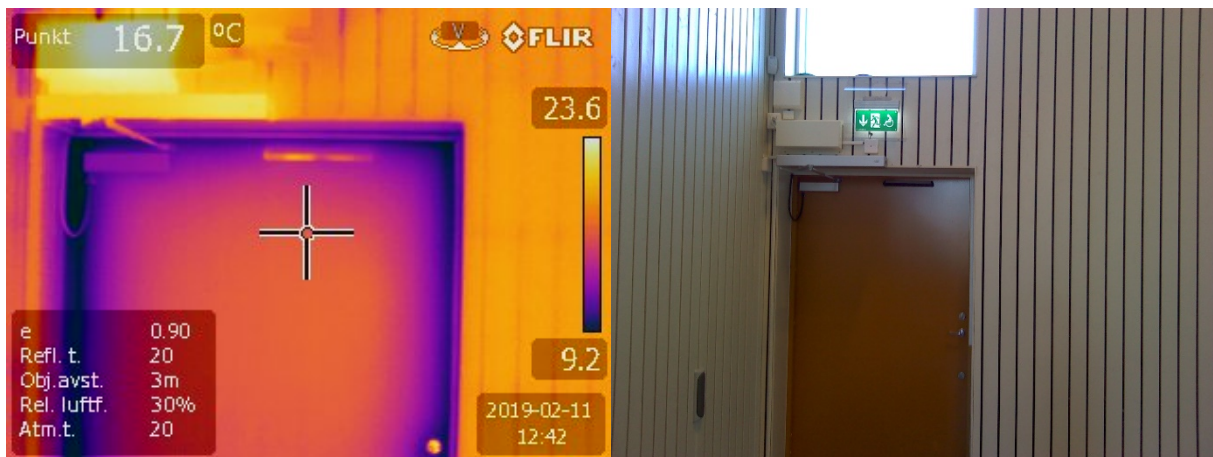
Figur 45. Övre del ståldörr, objekt 1, termogram och foto.

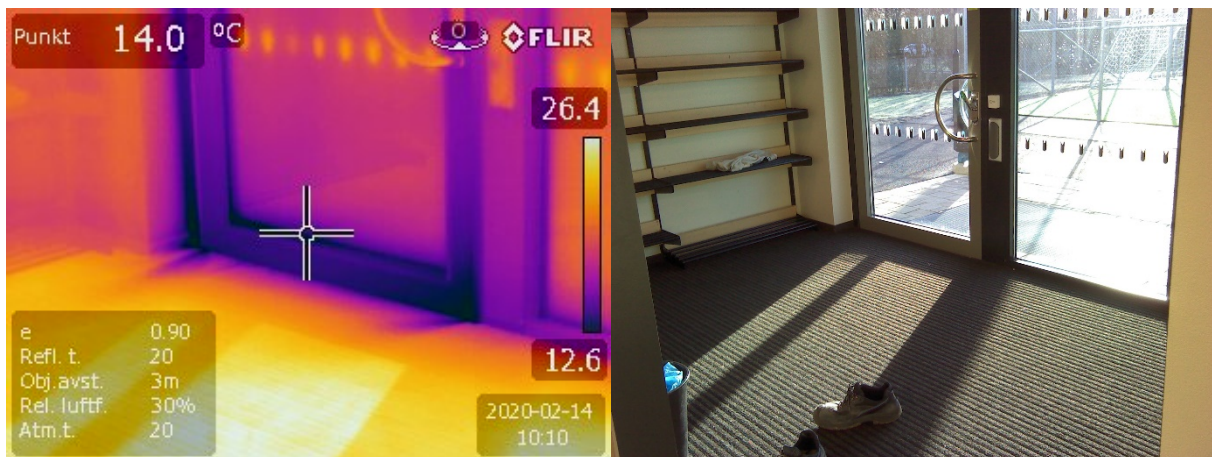
Figur 50. Dörrblad entrédörr, objekt 2, termogram och foto.

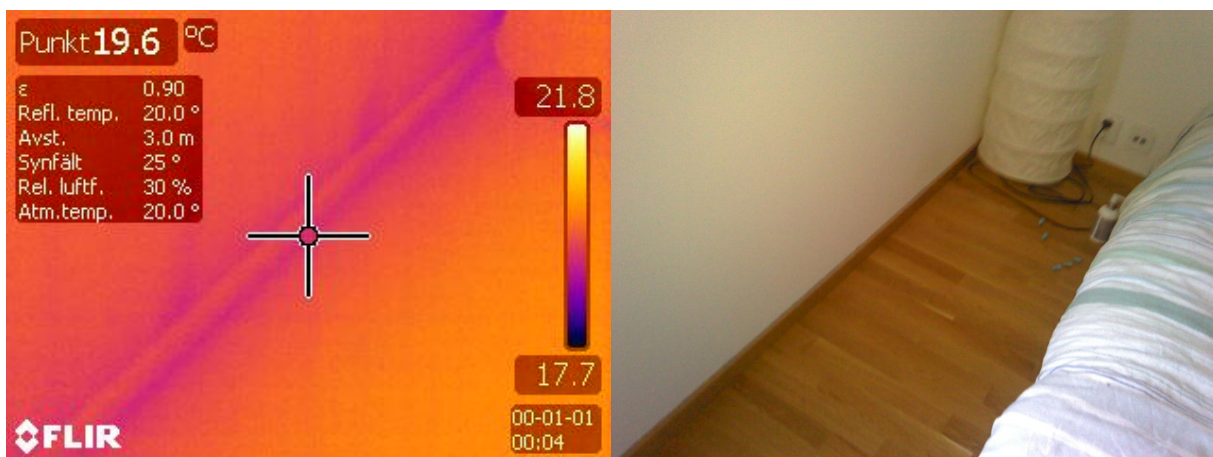
Figur 61. Golvvinkel, objekt 3, termogram och foto.
