VIBRATIONSANALYS FÖR TILLSTÅNDSBEDÖMNING AV BYGGKONSTRUKTIONER

Tillämpningsexempel

Niklas Grip, Natalia Sabourova,
Yongming Tu och Lennart Elfgren

2016-12-30

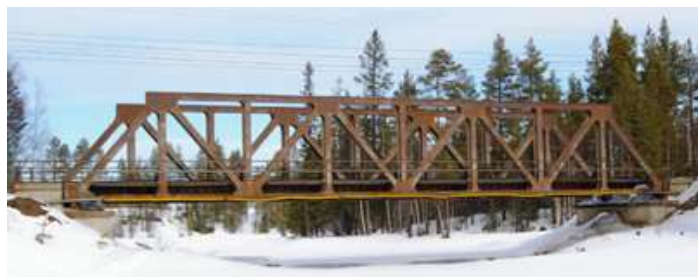
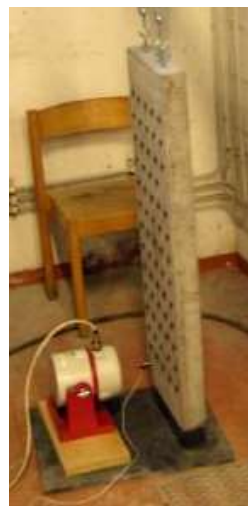
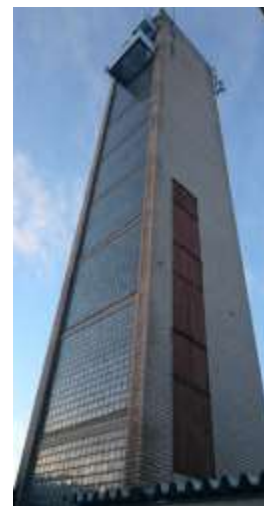
Fotot på omslaget visar fem provade konstruktioner. Överst en fackverksbro över Åby älv (ca 45 km väster om Piteå). Därunder en bågbro över Kalix älv, en förspänd bro vid gruvan i Kiruna med E10 i förgrunden och Malmbanan i facken bortanför, en fritt hängande betongplatta samt ett niovänings torn av betong för torkning av slangar vid brandstationen i Luleå.

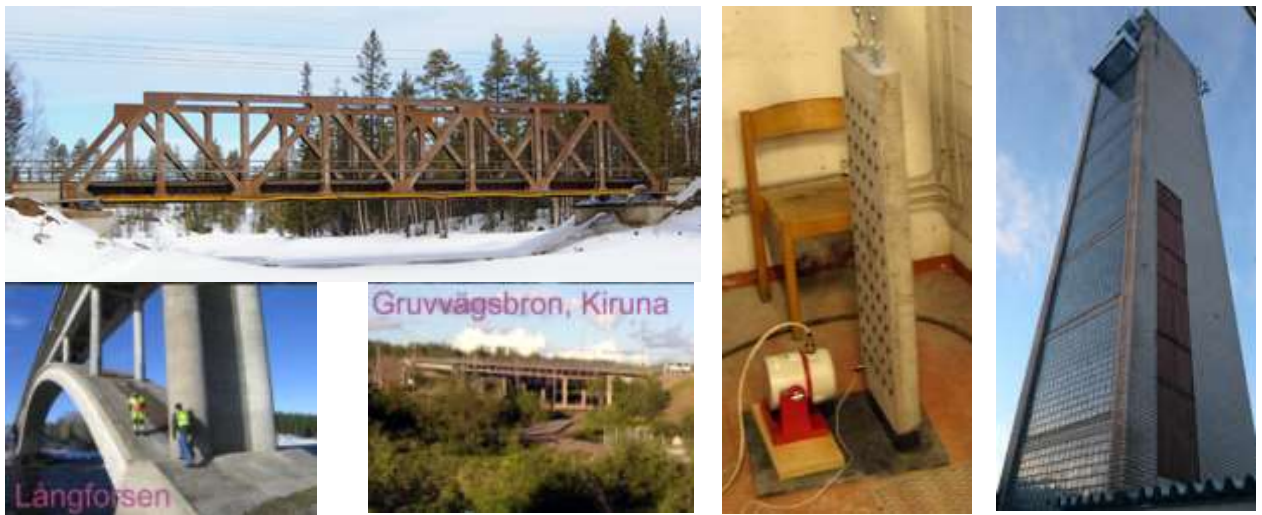
Figur 2.1. Studerade konstruktioner. Överst fackverksbro över Åby älv, Nedtill från vänster: bågbro över Kalix älv, spännbetongbro vid LKABs gruva i Kiruna samt till vänster en hängande betongplatta och ett exempel på ett niovåningars betongtorn.

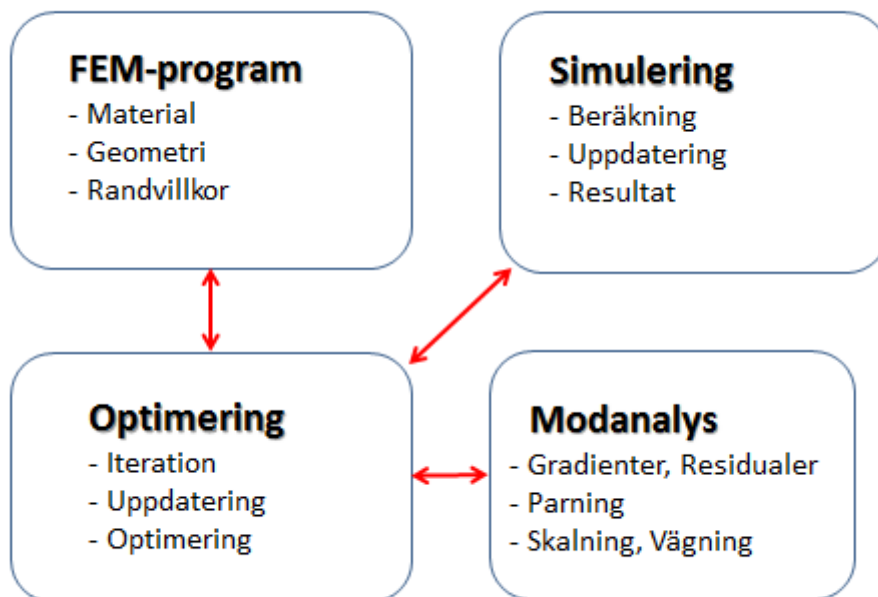
Figur 4.1 Struktur för program för detektering av defekter med hjälp av vibrationsmätningar

Den programvara som beskrevs i Grip (2013) för FEM-uppdatering har nu överarbetats och strukturerats om. Den innersta kärnan utför fortfarande samma FEM-uppdateringsalgoritm som tidigare, med någon liten felkorrigerande för viktning av olika uppdateringsparametrar. I övrigt har allt skrivits om i objektorienterad Matlab med struktur enligt Figur 1, där till exempel alla kommandon som rör interaktion med FEM-programvara ligger i en klass och alla kommandon för optimeringsalgoritmen är i en separat klass. En närmare presentation av hur programmet används ges i Appendix.

- Nya datatyper för att kunna hantera olika typer av finita element (skalelement, balkelement, samt fjädrar för randvillkor). Även nya metoder för att hantera de nya datatyperna, generaliserade nog för att kunna klara både två- och tredimensionella modeller av de konstruktioner av de olika typer som ingår i projektet.
- Nya indatafiler där användaren kan definiera alla viktiga parametrar för ett nytt projekt och göra indelning i de grupper av element som hör till en och samma uppdateringsparameter.
- En ny plottningsfunktion som (beroende på elementtyp i indata) klarar att plotta modformer för flera olika typer av konstruktioner.

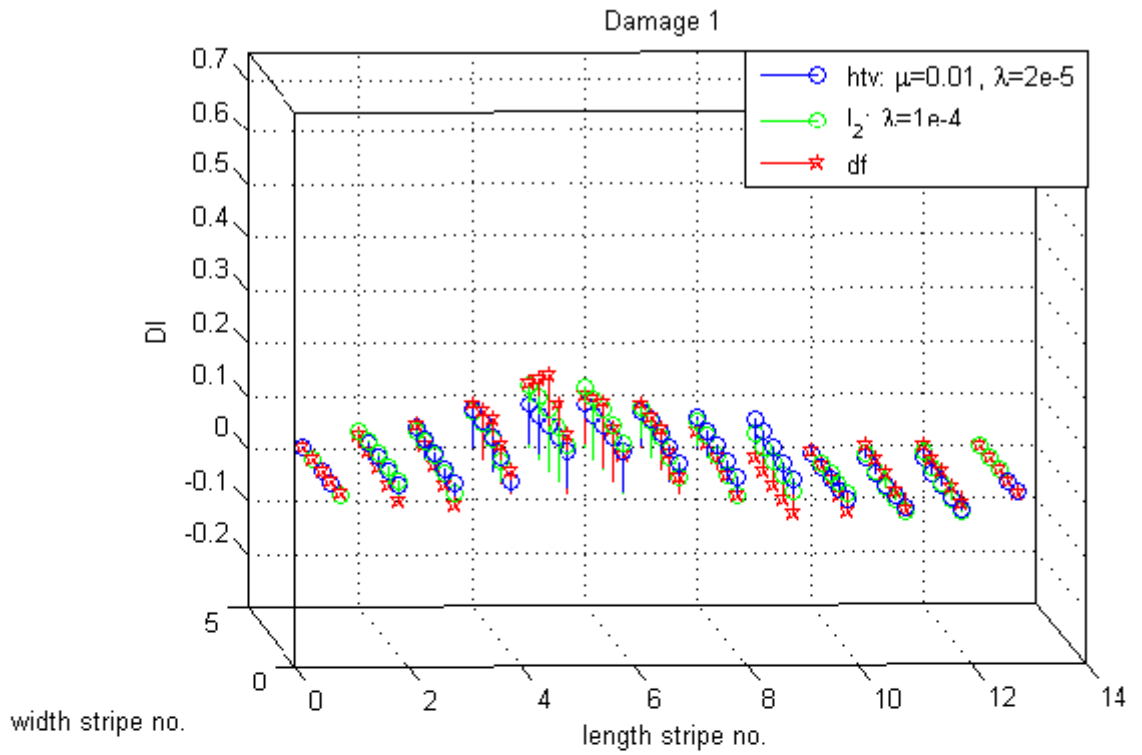
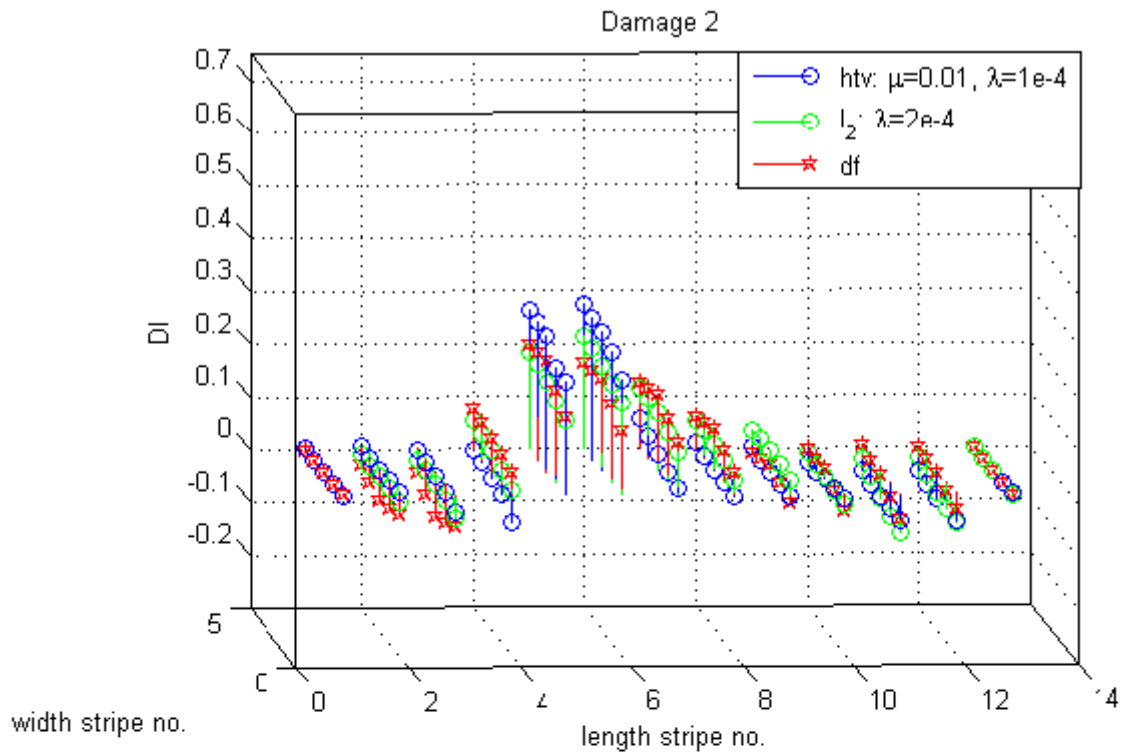
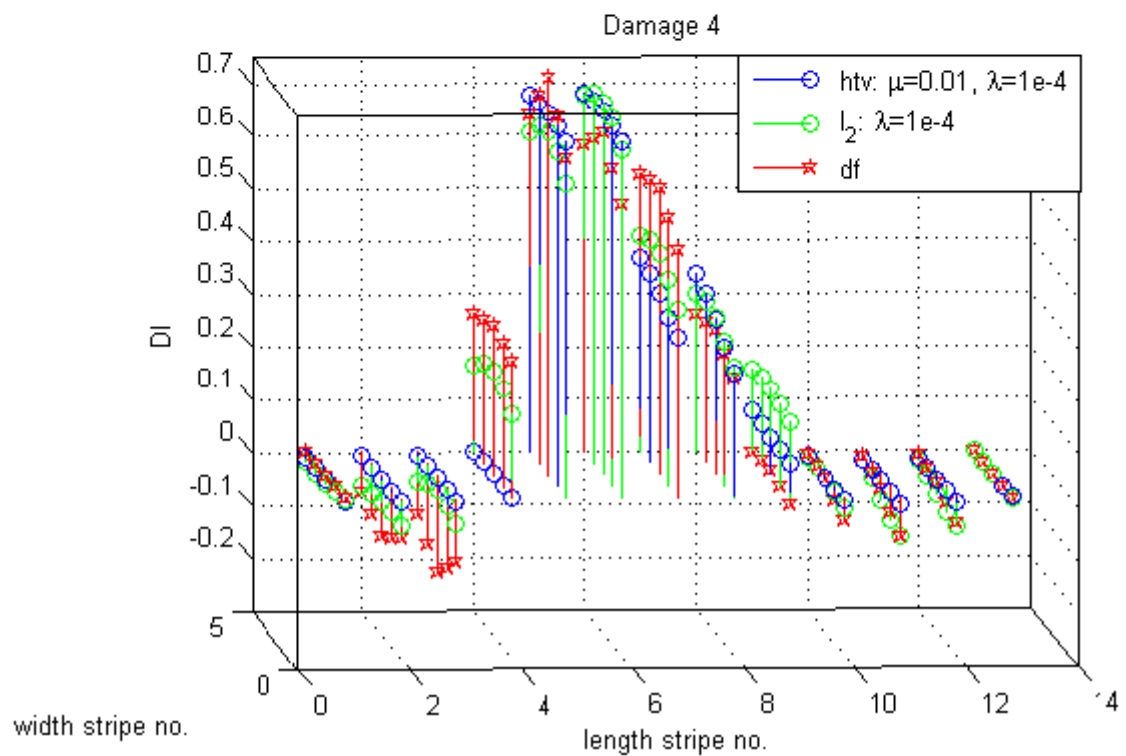
Figur 4.4, Jämförelse mellan skadeindex DI (Damage Index) i olika delar av plattan bestämd med olika metoder för de fyra skadefallen i Tabell 4.1. htv = Huber totalvariation; $l_2 = l_2$ -norm och df = skadefunktion, Grip et al. (2017).

Några resultat som illustrerar metoden visas i Figur 4.4.

Man definierar en skadefunktionen DI (Damage Index) som

$$DI = \frac{E_i^0 - E_i}{E_i^0}$$

där E_i är den uppdaterade elasticitetsmodulen och E_i^0 är den initiala elasticitetsmodulen för den i :te gruppen.

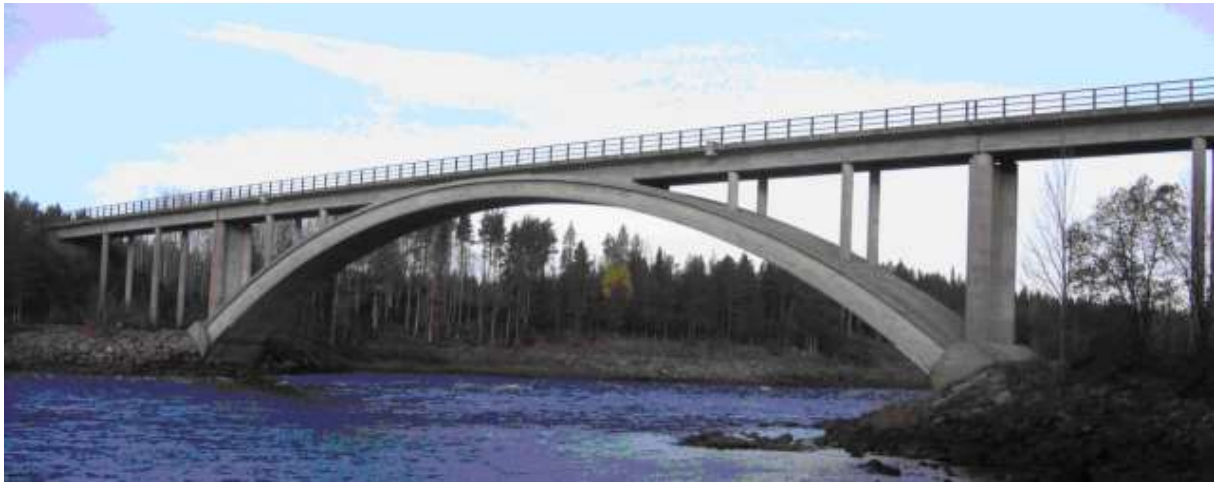
Figur 4.4 Järnvägsbron vid Långforsen över Kalix älv byggd 1960. Bågen har 87 m fri spannvidd.

Bågbroen över Långforsen i Kalix älv byggdes 1960 när järnväg drogs från Kalix till Morjärv för att underlätta transporten av timmer, massa och papper. Banan anslöts i Morjärv till den befintliga banan mellan Haparanda och Boden som byggts 1900-1919. En ny kustnära linje mellan Haparanda och Kalix byggdes 2008-2012 som ett första steg i en ny Norrbottniabana. I samband med detta önskade man höja den ursprungliga axel-lasten 22,5 ton till 25 ton på delen mellan Kalix och Boden och en tillståndsbedömning påbörjades därför av bron vid Långforsen, se Sabourova et al. (2016).

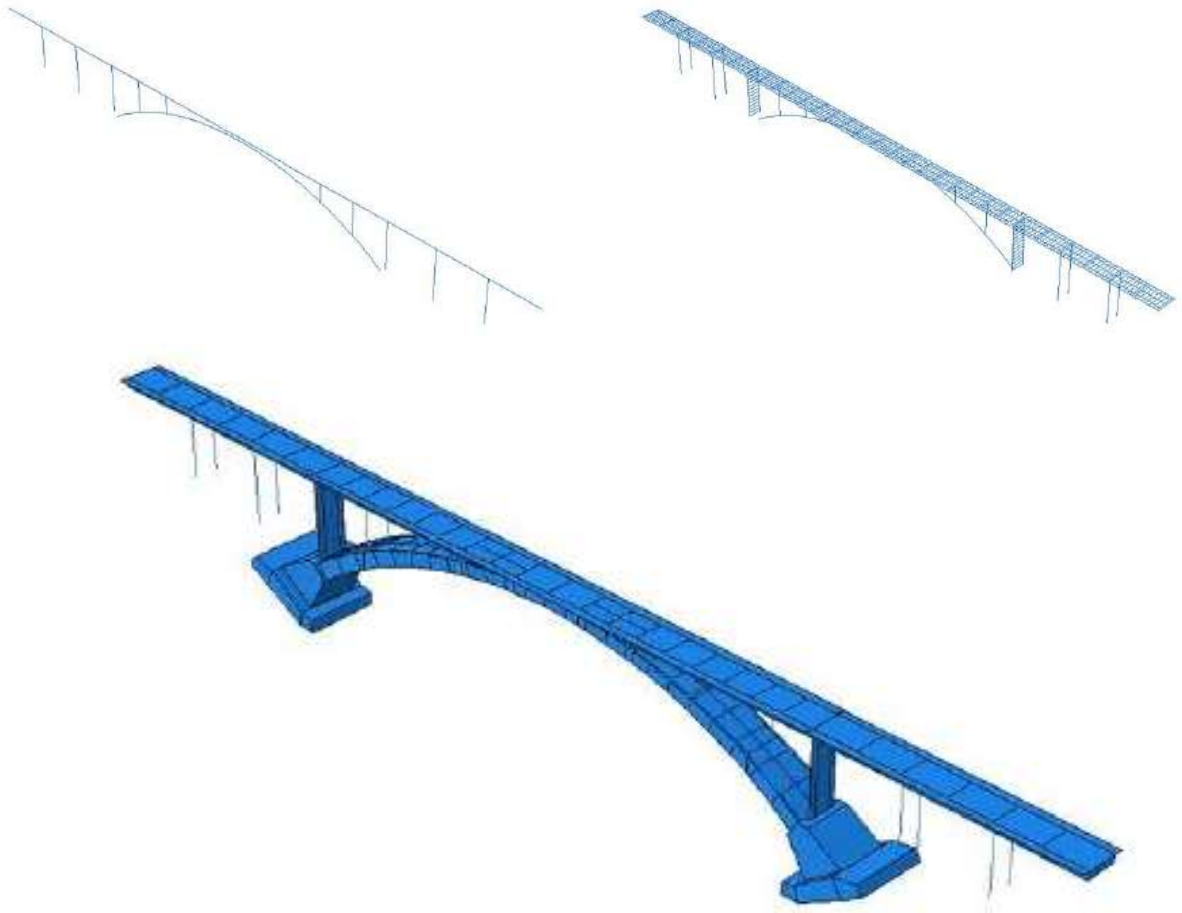
Figur 4.5. Tre successivt förfinade finita elementmodeller a, b och c av bron vid Långforsen

Mätningar gjordes och bron har modellerats med finit element metod, Wang et al (2016). Modellerna har successivt uppdaterats, den första modellen gjordes med 780 enkla balk-element, den andra med 4 997 element (skalelement i båge och farbana och balkelement i farbanebalkar och pelare) och den tredje modellen med 47 438 element (skalelement i huvudkonstruktionen, tredimensionella balkelement i pelarna och masselement för ballasten), se Figur 4.5. Modellerna har uppdaterats med avseende på jordens kompressionsmodul E_s och betongens densitet ρ_c och elasticitetmodul E_c . Jordens kompressionsmodul E_s sänktes från 25 till 12 kg/cm³; betongens densitet ρ_c sänktes från 2,6 till 2,48 t/m³ och dess elasticitetsmodul E_c höjdes från 32,5 till 39,8 GPa. Uppmätta och beräknade egenfrekvenser för de 7 första moderna visas i Tabell 4.2.

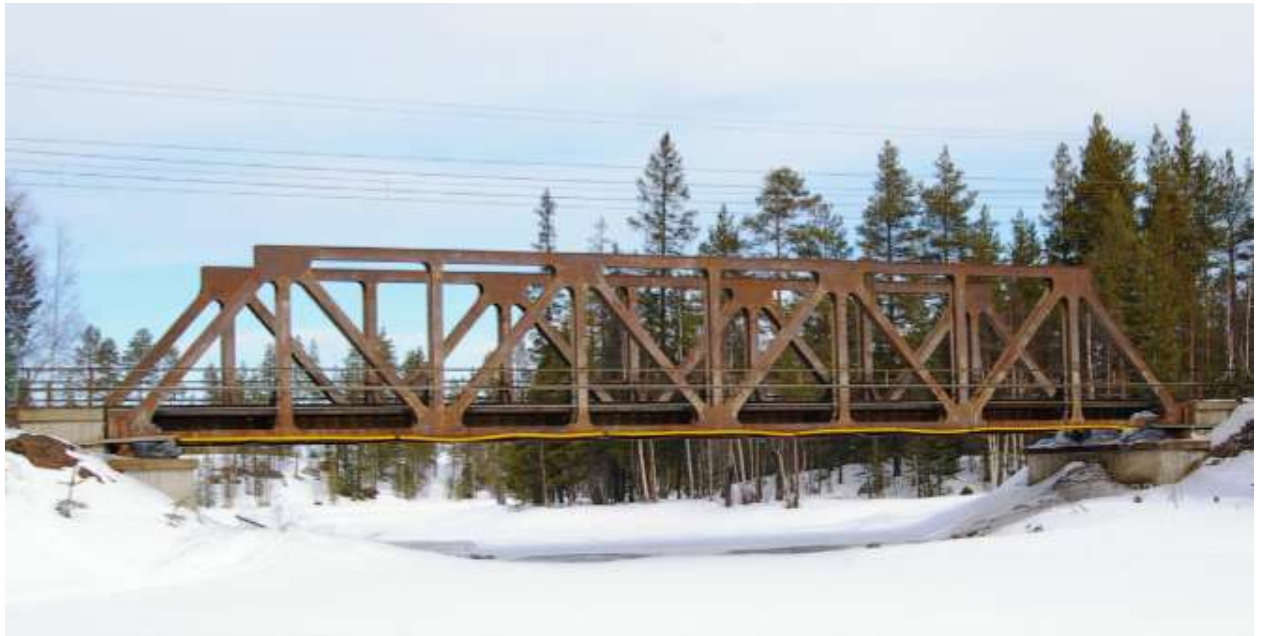
Figur 4.7. Järnvägsbron över Åby älv från 1955. (Foto Thomas Blanksvärd)

Järnvägsbron över Åby älv ligger på norra stambanan ca 45 km väster om Piteå. Det är en fackverksbro och den togs i bruk 1955, se Figur 4.7. På grund av problem med bland annat spårläget byttes bron 2012, I samband härmed gjorde mätningar medan bron fortfarande var i bruk. Den lyftes därefter åt sidan, placerades på nya upplag och provades till brott 2013, se Grip (2013) och Häggström (2016a, b).

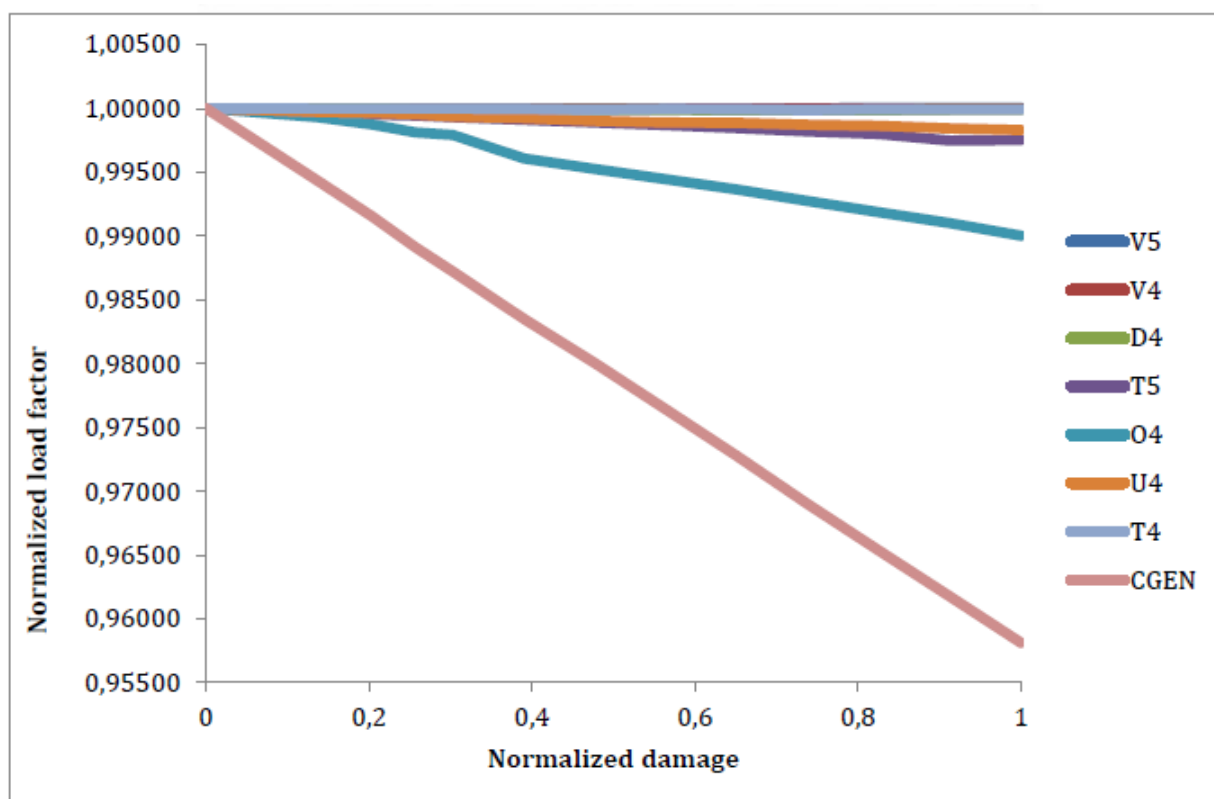
Figur 4.11 Bärförmåga som funktion av olika korrosionsskador på grund av målningens nedbrytning för bron i Figur 4.9. Den största skadan erhålls då alla delar korroderar lika mycket (CGEN), följt av fallet med lokala skador på den övre lådbalken (O4). Skador på övriga balkar och stänger har betydligt mindre inverkan (V5, V4, D4, T5, T4). Trots att målningen helt upphör att verka minskar den relativa bärförmågan endast från 1 till 0,955 dvs med 4,5 %. ML-D1.3 (2015).

Bärförmåga som funktion av olika korrosionsskador på grund av målningens nedbrytning för bron beskrivs i Figurerna 4.9 - 4.11. Tidsberoende skador på elementtyp 3 i Figur 4.9 redovisas i Figur 4.10 med och utan målning. Den största skadan erhålls då alla delar korroderar lika mycket (CGEN), se Figur 4.11, följt av fallet med lokala skador på den övre lådbalken (O4). Skador på övriga balkar och stänger har betydligt mindre inverkan (V5, V4, D4, T5, T4). Trots att målningen helt upphör att verka minskar den relativa bärförmågan endast från 1 till 0,955 dvs med 4,5 %, ML-D1.3 (2015).

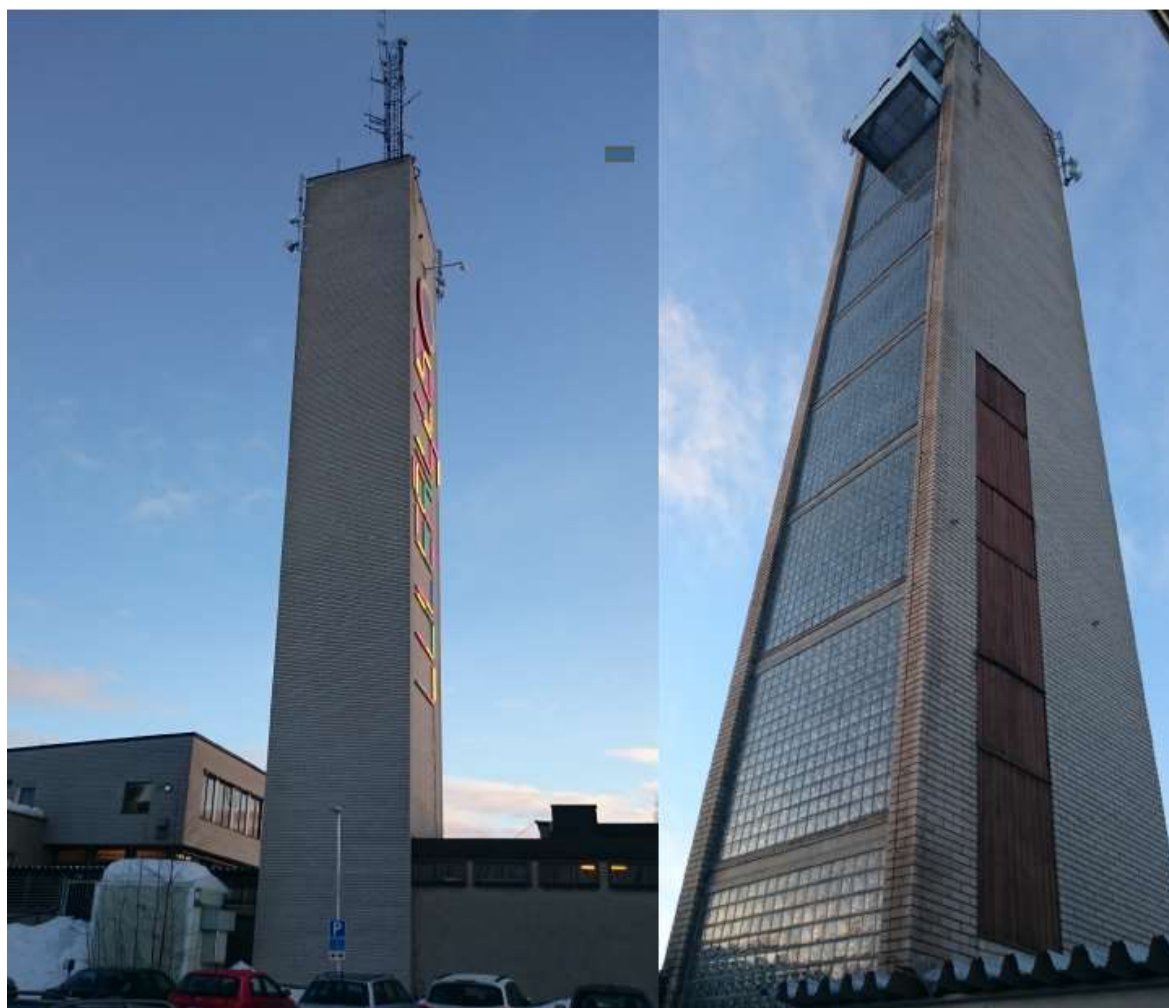
Figur 4.17. Slangtornet vid Luleå Räddningstjänsts anläggning.

Slangtornet uppfördes cirka 1965 av platsbygd betong, Figur 4.17 – 4.18
