# MÄTNING AV SPILLVARMVATTEN- VÄRMEVÄXLING I BOSTADSFÄSTIGHET

**Tommy Walfridson, Skanska Teknik**

**2016-11-15**

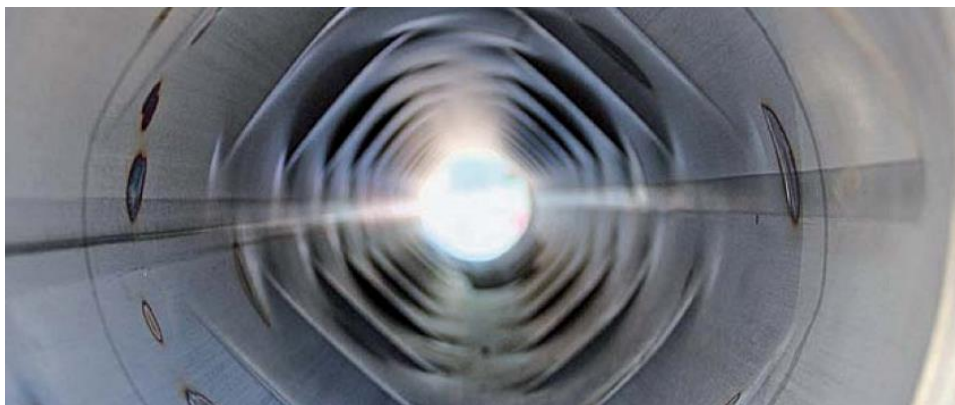
Figur 5 Spillvattenvärmeväxlaren är utförd med bucklor på det inre röret, antagligen i tron att det ska öka turbulensen och därmed värmeöverföringen. Bild från spuab.se

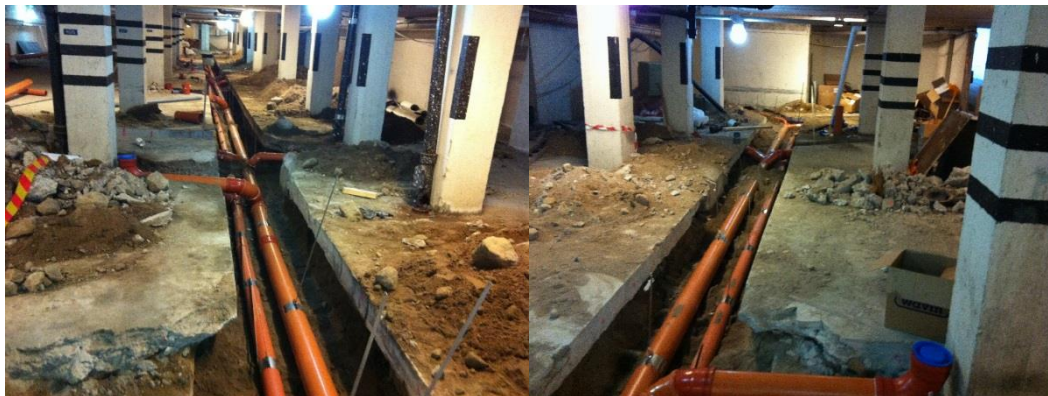
*Figur 6 Spillvattenledningen i garaget innan gjutning av golvet, sett från undercentral (vänster) och mot UC (höger). Den tunnare ledningen är dagvattenledning för garaget. Kallvattenledningen till och från undercentralen ligger i detta dike också (inte ditlagd på dessa foton)*

Hela spillvattensystemet byttes ut i fastigheten, spillvattenvärmeväxlaren (SVX:en) placerades i slutet på stammen där den går ut genom källarväggen. Pga oklara ritningar är det osäkert om två lägenheter och fyra WC/Dusch i andra lägenheter är anslutna till SVX:en eller inte. Troligen är de anslutna, är de inte det saknas alltså spillvattenflödet från 10% av WC/Dusch:arna och 3% av köken.

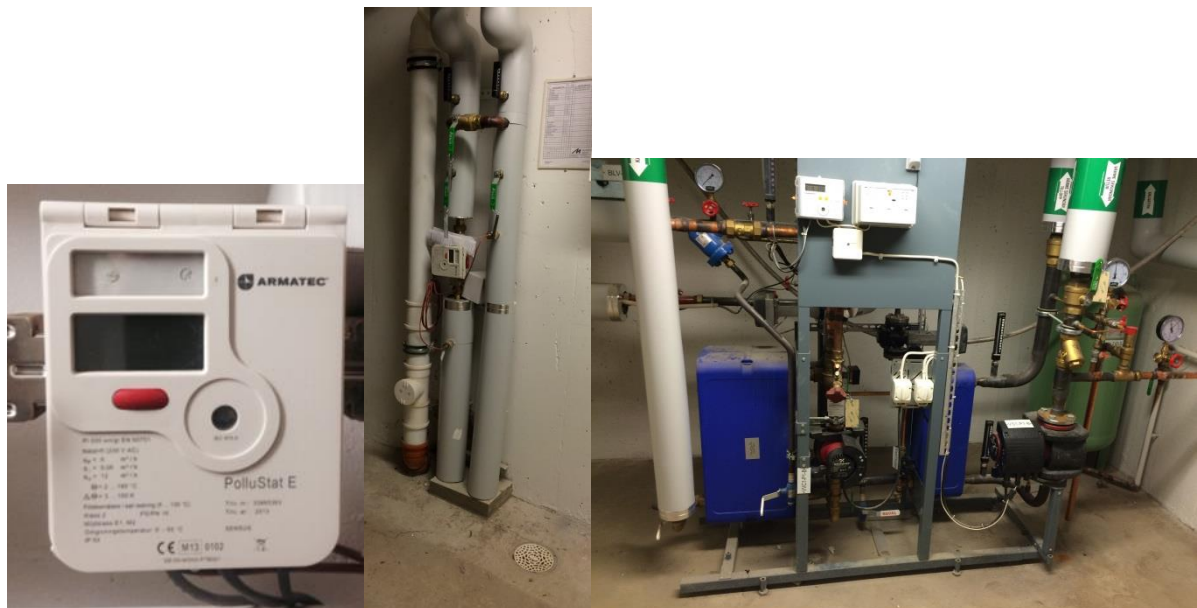
Figur 11 Energimätare färskvatten (kallvatten till SVX & förvämt vatten från SVX). Fjärrvärmecentralen till höger finns i samma rum.

På färskvattensidan används Armatec PolluStat E, AT 7500C energimätare.

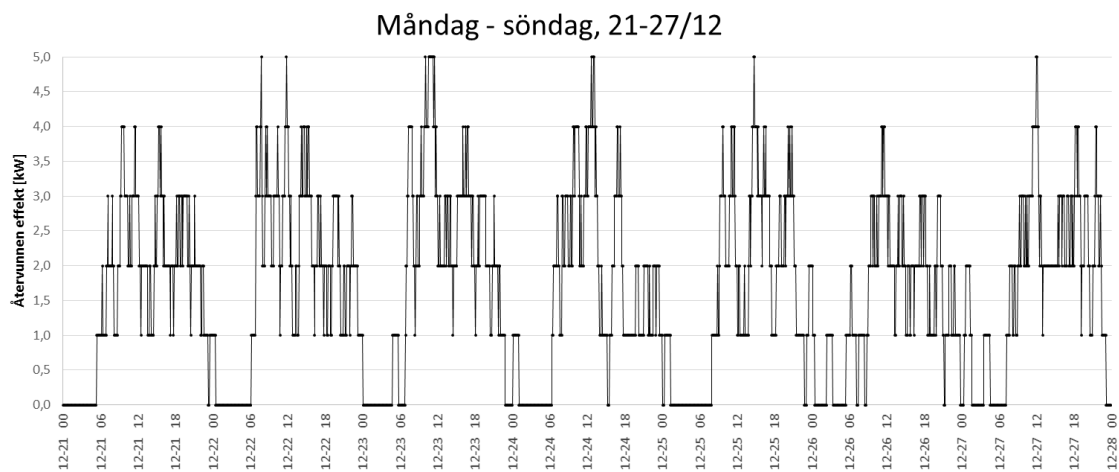
Figur 19 Loggning var 6:e minut, julhelgen 2015, medelvärdesskapat från 5 värden, dvs 30 minuter

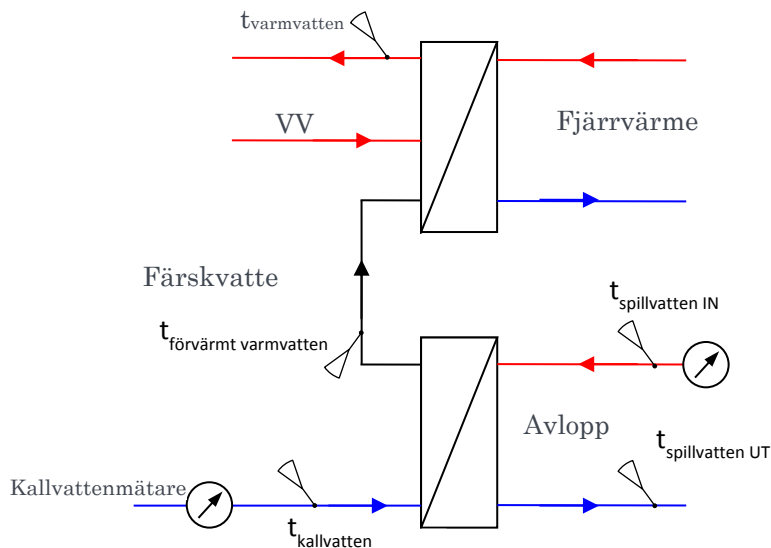
Figur 21 Mätmetod om även spillvattensidan mäts.

Projektgruppen ifrågasatte tänkt mätupställning och tryckte på att mätningen skulle utföras även på avloppssidan, för att ge något mervärde för branschen. Utan att veta avloppssidans flöde kan det inte dras någon slutsats om hur flödet mellan de olika sidorna påverkar prestandan på SVX:en. Mätmetoden blir då, schematisk, enligt Figur 21

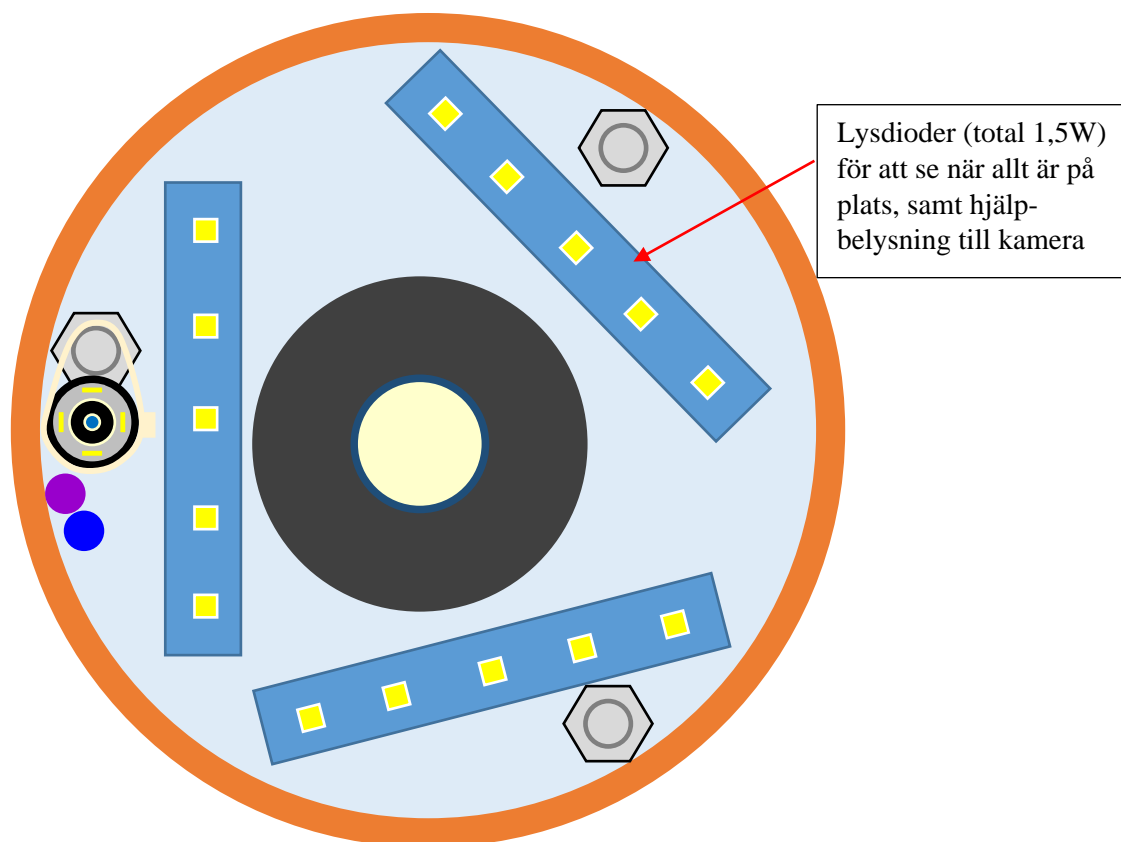
Figur 25 Detalj av föreslagen mätutrustning (sedd underifrån), skala 1:1

Detaljen i Figur 25 nedan visar uppställningen sedd underifrån, med föreslagen belysning. Belysningen kommer även värma hela konstruktionen en aning, vilket minskar risken för kondensproblem.

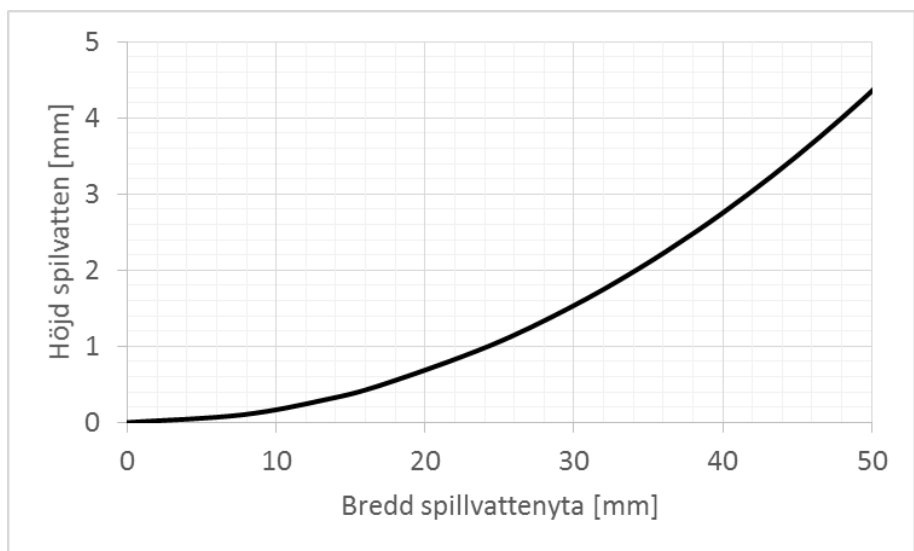
Figur 27 Spillvattenytans teoretiska bredd som funktion av höjden på spillvattenytan.

Den *teoretiska* funktionen för vätskeytans bredd i ett rör som funktion av vätskeytans höjd över botten ses i Figur 27 nedan. Den är framtagen geometriskt med Pythagoras sats.

Placering så långt ned som möjligt är naturligtvis bäst, placeras mätaren max 20 mm över röret begränsas lägsta *teoretiska* detektering till 1 mm (enl. Figur 27 ovan). Detta borde vara en säker placering.

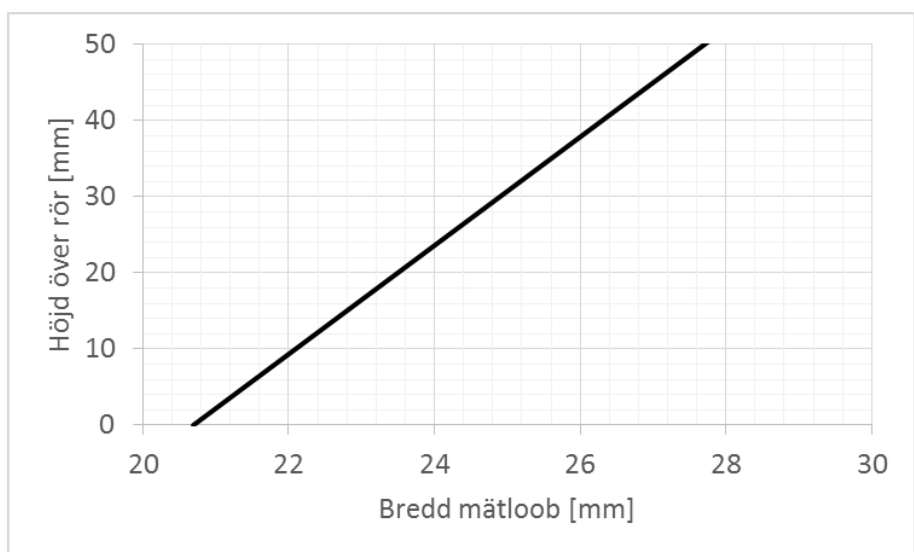
Figur 28 Mätloobens bredd som funktion av ultraljudsmätarens placeringshöjd över röret.

Ultraljudsmätaren placeras uppe i spolbrunnen för att inte riskeras slitas med vid störtflöde, eller av föremål som kommer med spillvattnet. Då mätloobens vinkel är  $8^\circ$  fås följande bredd på mätloobens som funktion av höjden över röret (definition, se Figur 26 ovan)

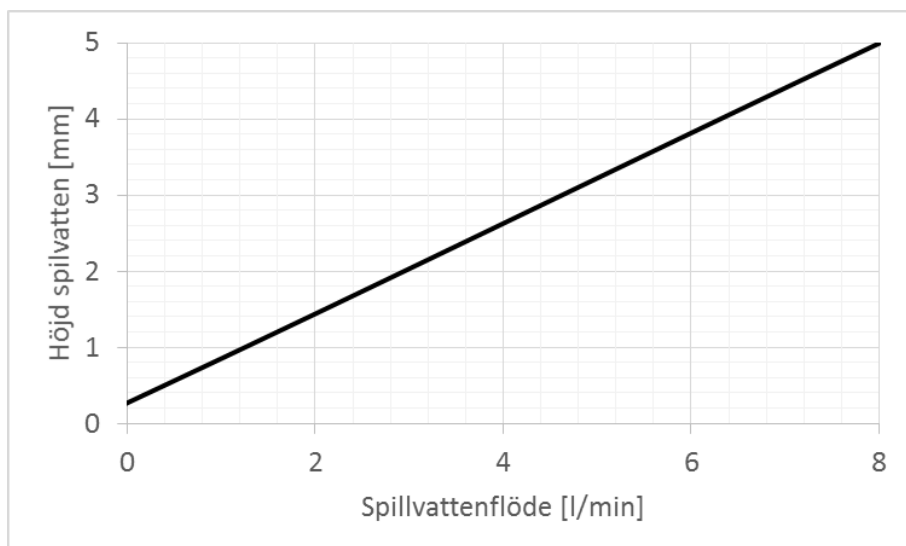
Figur 29 Spillvattenflöde som funktion av höjden på spillvattenytan. Detta är en del av diagrammet i Figur 32 nedan

Flödesmässigt innebär detta att ultraljudsmätaren kan detektera ned till ca 2 l/min, se Figur 29 nedan.

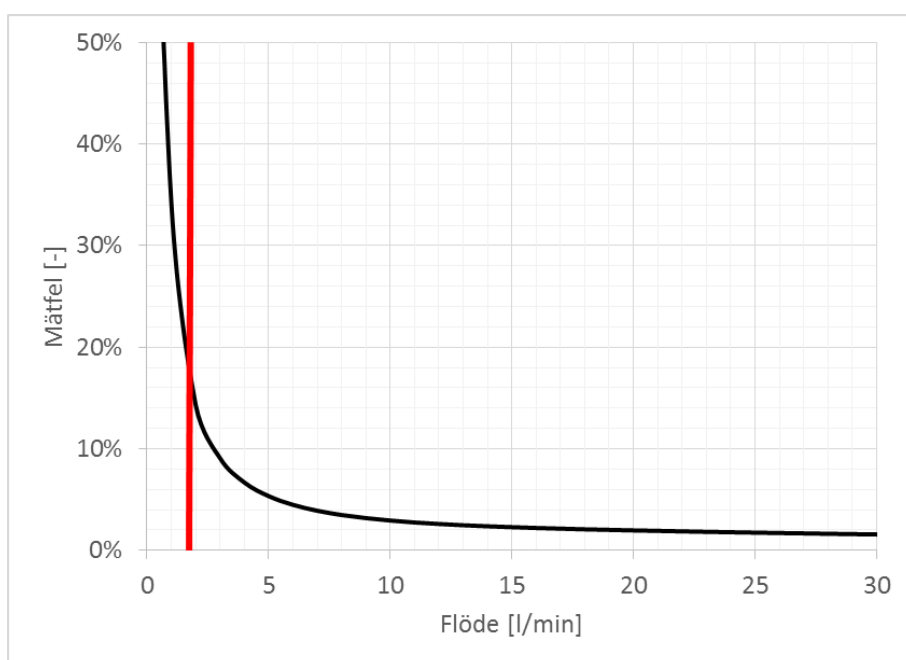
Figur 30 Mätnoggrannhet pga. ultraljudsmätarens upplösning, röd linje visar lägsta detektionsgräns för systemet.

En första uppskattning av mätnoggrannheten hos ultraljudsmätaren har gjorts, med upplösning på 0,25 mm ser det ut så här, se Figur 30 nedan.

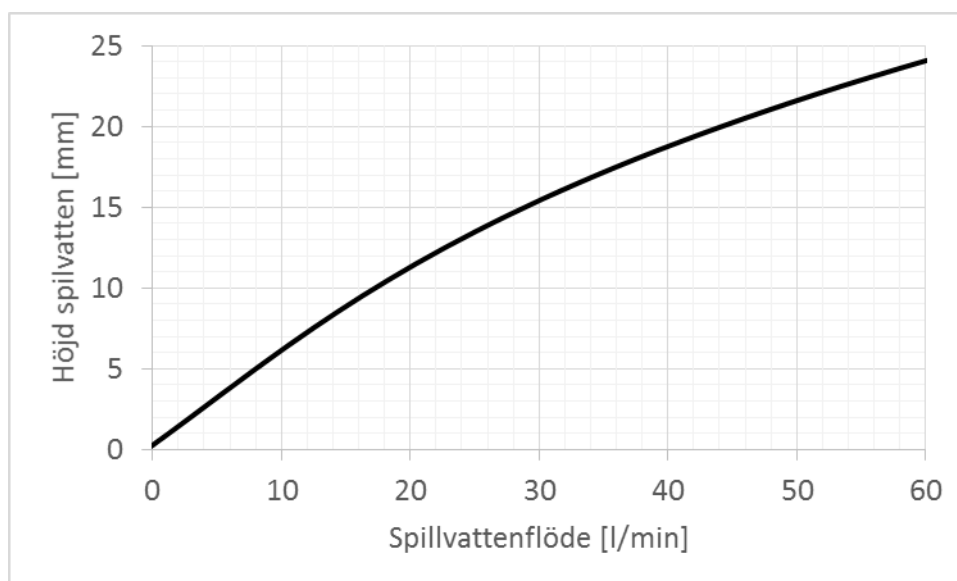
Figur 32 Flödet som funktion av spillvattenytans höjd.

Diagrammet mättes upp i Bluebeam och överfördes till matematisk formel med Excel, då fick följande diagram för spillvattenledningen före SVX:en, se
