Forskningsrapport
[Öppen]

Testning av schaktbottnars vattentäthet del av SBUF projekt 13446

Rapportnummer: 13446

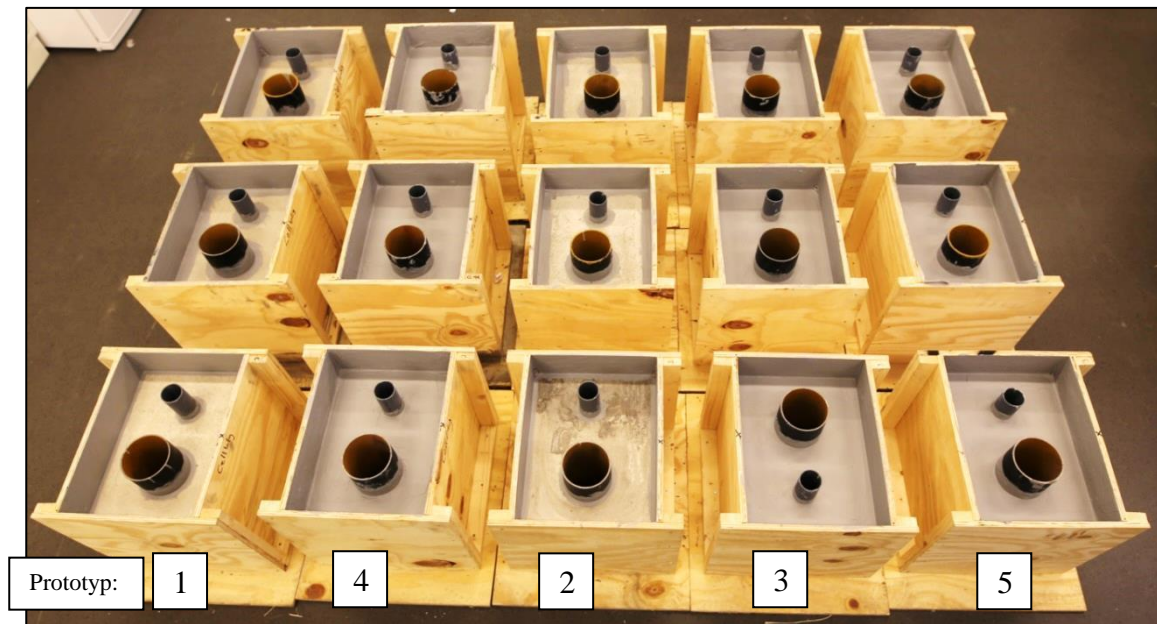
Figur 1. De tillverkade prototyperna målade med tätskikt innan exponering.

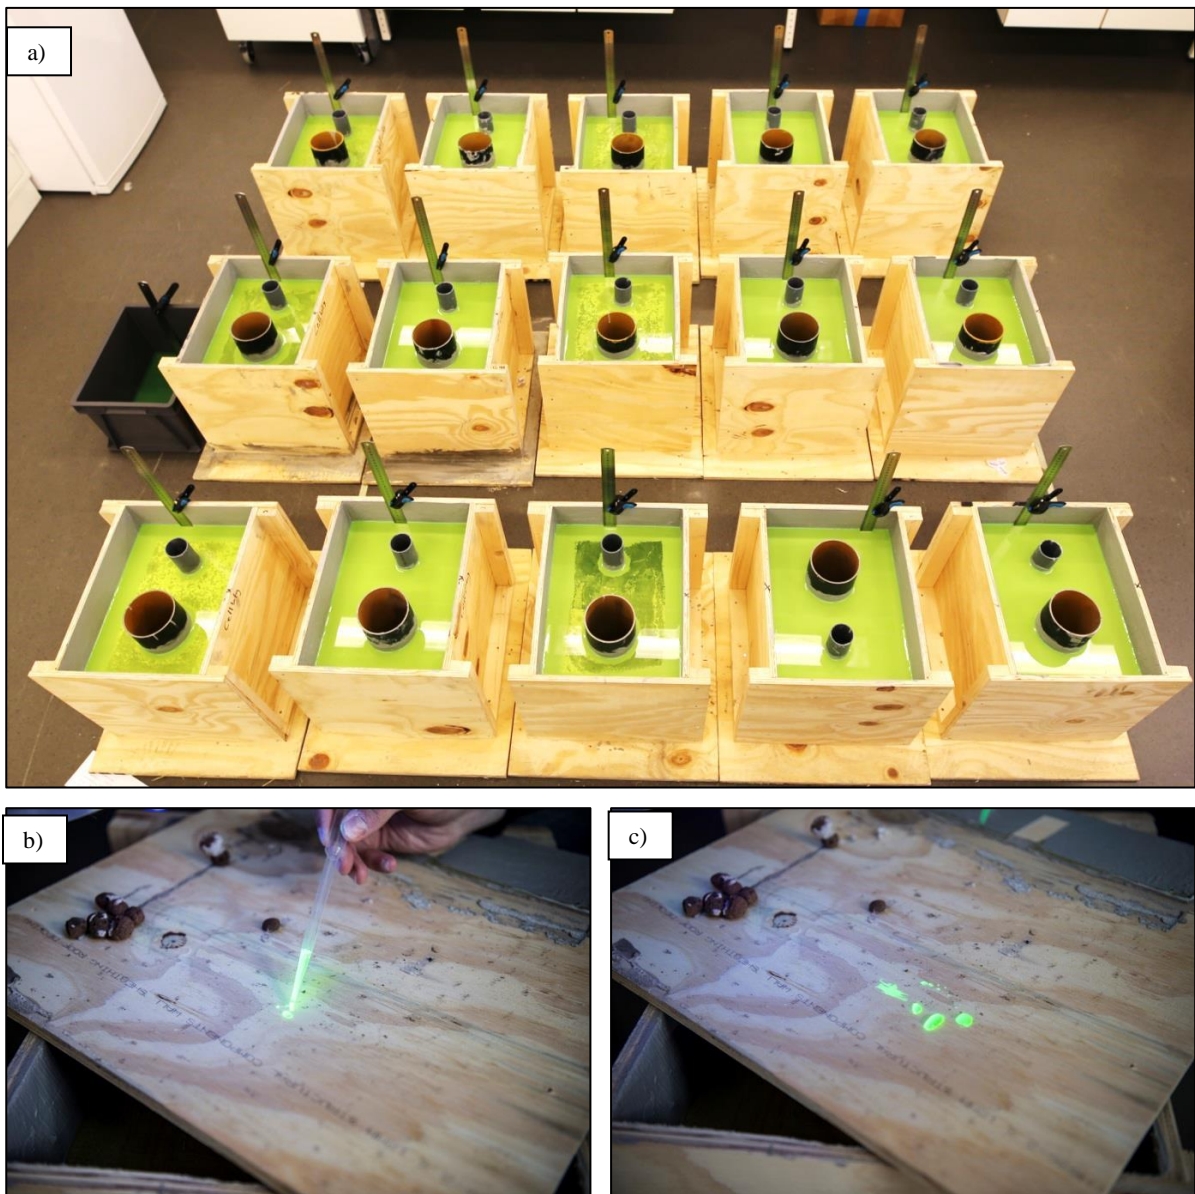
Figur 4. a) De tillverkade prototyperna exponerade för pyraninfärgat vatten. b) och c) Pyraninets fluroescerande egenskaper.

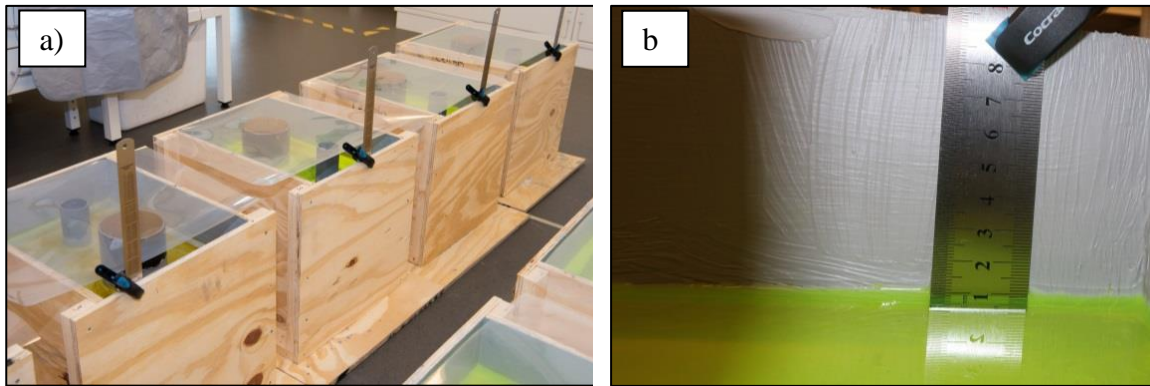
Figur 5. a) Tunn plastfilm installerades över prototyperna för minimering av avdunstning. b) Vattentätheten mättes initialt med hjälp av linjaler.

Initialt mättes vattentätheten med hjälp av avläsning av vattennivån från linjaler som var placerade på varje prototyp, Figur 5 b). Skillnader i vattennivå mellan prototyperna jämfördes mot referensen. Stora variationer sågs mellan prototyperna och prototyper i samma serie. Vidare noterades även att vissa prototyper tappat mindre vatten än referensen. Efter 14 dagars exponering och daglig översyn över vattennivåerna med påfyllning av vatten där det behövdes, togs prototyp 1.2 (cellbetong) och 5.1 (leca och dolomit) isär för utvärdering. Utvärderingen av de isärplockade prototyperna gjordes genom visuell examination och UV-lampa. Fuktighetsmätningar på byggplywooden gjordes också med hjälp av en Protimeter fuktmätare. Noteringar och iakttagelser från utvärderingen av de isärplockade prototyperna hittas i Figur 6 nedan.

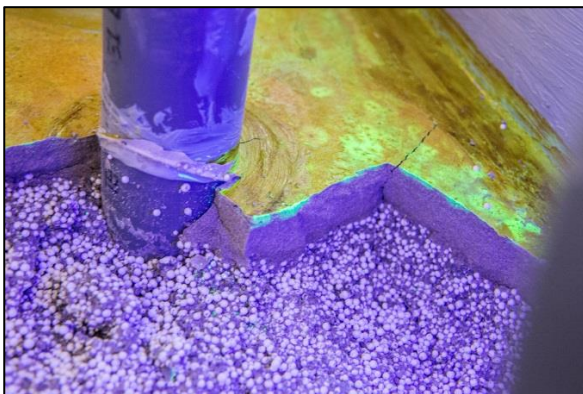
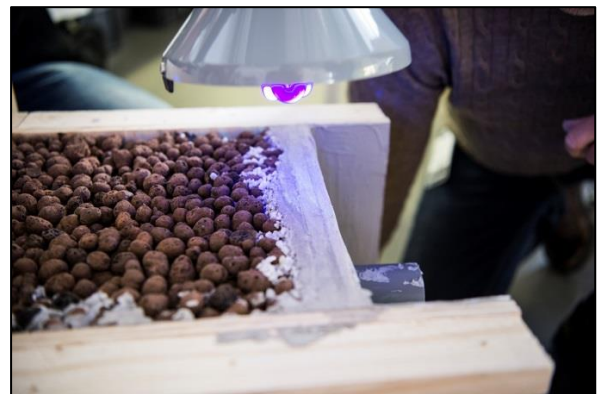
Figur 6. Noteringar, iakttagelser och utvärdering av demonterade prototyperna 1.2 (till vänster) och 5.1 (till höger).

Vatteninträngningen studerades i byggplywooden, under tätskikten och i betongen. Ingen vatteninträngning kunde noteras på dessa prototyper under visuell examination med UV-lampa förutom väldigt ytligt i flytspacklet i prototyp 1.2. Vidare studerades även fukthalten på olika områden i byggplywooden där områden vid skarvar och under tätskikt inte påvisade några förhöjda fukthalter på de utvärderade prototyperna. Det bör dock noteras att en viss fuktighet finns i och med ingjutning vid tillverkning av prototyperna.

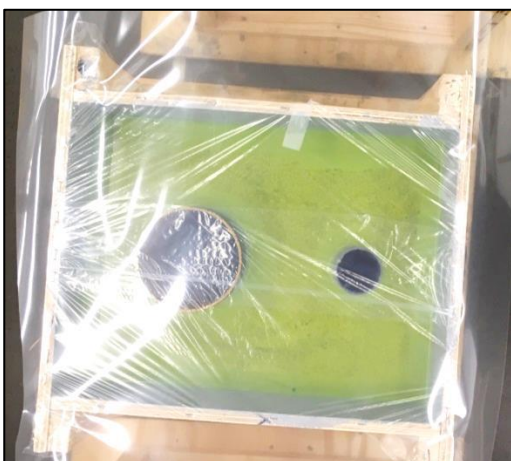
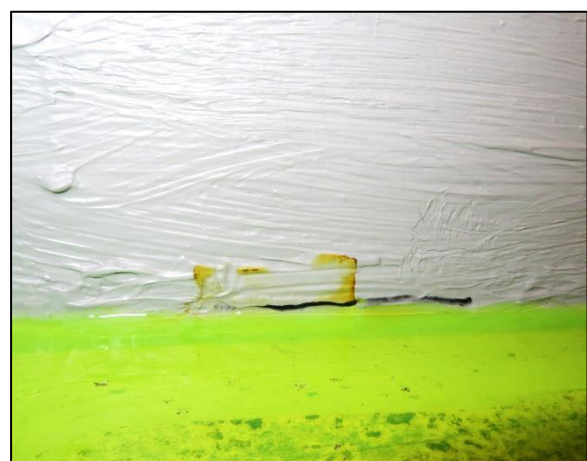
För att undersöka om de stora variationerna i vattennivåerna mellan prototyperna orsakades av varierande avdunstning av vattnet eller av läckage fylldes prototyp 2.1 med vatten, utan att överstiga de målade tätskikten på rör och väggar, och täpptes igen helt med gladpack och plastfilm. Streck i höjd med vattennivån gjordes, se Figur 8. Prototyp 2.1 valdes eftersom den visade på högst vattenförlust.

Figur 8. Prototyp 2.1 tätad med plastfolie och plastfilm (vänster bild) för att studera effekten av avdunstning. Vattennivån noterades innan prototypen tätades (höger bild).

Prototypen studerades i 90 dagar. Efter 90 dagar togs plastfilmen och folien bort. Det fanns fortfarande vatten kvar i prototypen men vattennivån hade minskat, Figur 9. Att vatten
