Badhus och spaanläggningar Fuktsäkerhet i klimatskalet

Eva Sikander, Ingemar Samuelson

SP Sveriges Tekniska Forskningsinstitut

SP Rapport 2015:56
ISBN 978-91-88001-82-5
ISSN 0284-5172
Borås 2015

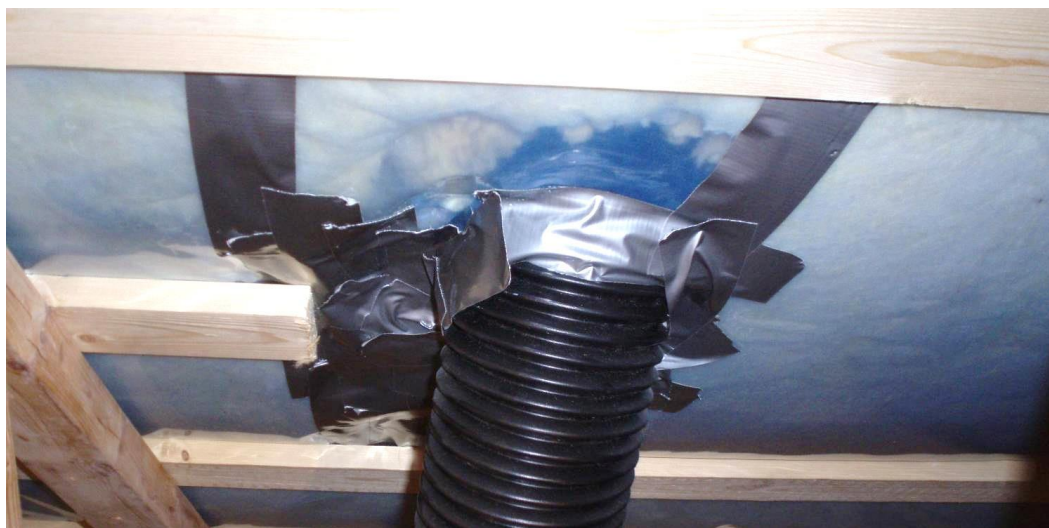
Figur 3 Fuktkonvektion, fuktig inneluft som läcker in i ytterväggar och yttertak via lufttätheter, är ett problem som kan förekomma i badhus. Lufttäta lösningar där exempelvis otäta genomföringar undviks är ett viktigt steg för att undvika skador.

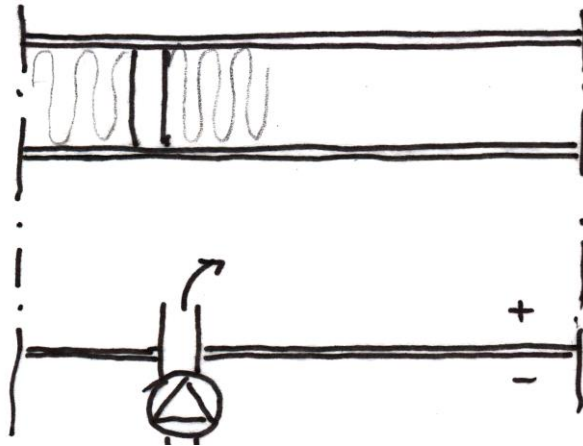
Figur 8 Genom att bygga ett lufttätt undertak under taket kan man skapa ett utrymme med övertryck i förhållande till badhuset. Metoden innebär att skaderisken elimineras för både taket och den övre delen av ytterväggen. Den luft man blåser in skall ha samma temperatur som i lokalen men den skall vara avfuktad och tillräckligt torr så att den inte orsakar fuktskador i yttertaket. För att vara säker på att hela taket ventileras kan det vara lämpligt att ventilationen sker med hjälp av både från- och tilluft som skapar ett övertryck i förhållande till inne.

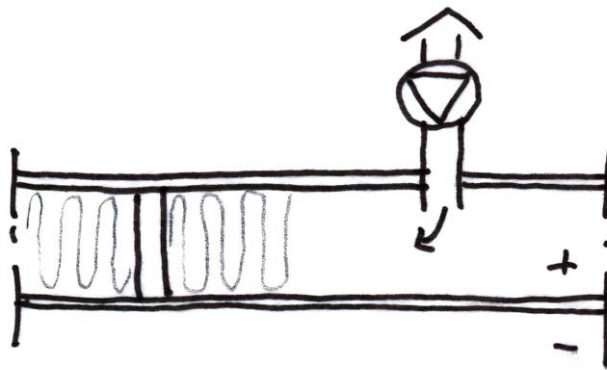
Figur 9 I ett parallelltak kan man skapa övertryck genom att blåsa in förvärmad uteluft, oftast i en luftspalt över isoleringen. Metoden har tillämpats i befintliga byggnader efter att skador på grund av fuktkonvektion har uppstått. Det kan vara svårt att i efterhand skapa ett övertryck eftersom taket inte har projekterats och byggts för att vara lufttätt. Ett annat problem kan uppstå om man blåser in för kall luft i taket och kyler ner parallelltakets undersida där kondensutfällning kan ske. Ytterligare problem kan uppstå om man tillämpar principen efter att fuktskador orsakat mögelbildning och elak lukt inne i taket. Om taket i ett sådant fall trycksätts kan det leda till problem i innemiljön
