UNDVIK MISSTAG I

MURAT

OCH

PUTSAT

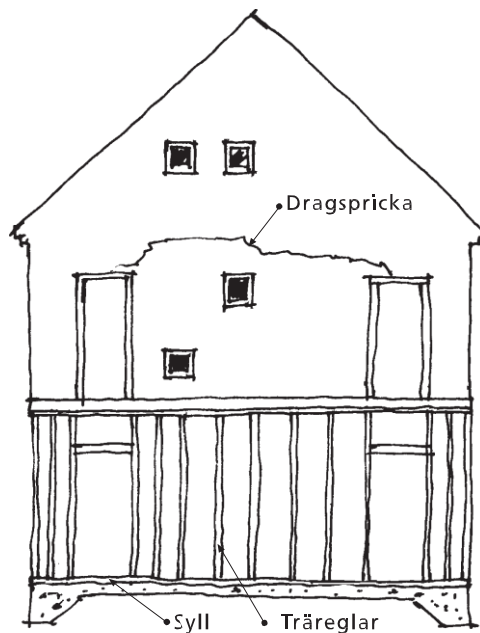
Skiss över konstruktionslösning.

En träregelvägg på parhusets bottenplan fungerar som stöd för altan och gavelvägg, se skiss. Lasterna från altanen och gavelväggen är störst mitt för gavelspetsen. Eftersom träregelväggens styvhet inte är anpassad till denna lastfördelning, uppkommer stora vertikala deformationer (sättningar) mitt för gavelspetsen. På grund av murverks begränsade draghållfasthet leder sättningarna till sprickor.

Både skalmurar och bärande murverksväggar ska byggas på styva och oeftergivliga stöd. Sättningarna orsakar sprickor och i värsta fall stabilitetsproblem i murade konstruktioner. När skalmurar utförs med grundläggning av L-element kan sprickbildning av liknande typ uppstå. Om det finns spänningskoncentrationer i en längre skalmurs centrala delar kan det resultera i en sättning i murens mittersta del, stödsjunkning. Detta kan resultera i att egyptyngden från murverkets mitre del förs över till sidorna via valvverkan, varvid det uppstår risk för horisontell sprickbildning i skalmurens mittersta delar.

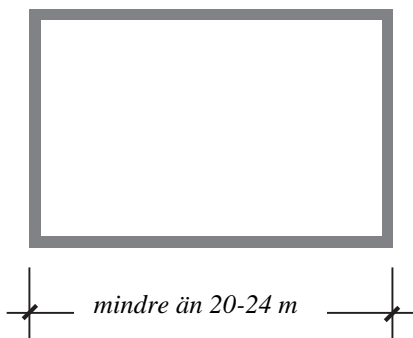
Sprickor som uppkommer på grund av hindrade rörelser har en begränsad inverkan på skalmurars konstruktiva funktion. Då kan sammanhängande hörn, som visserligen spricker ibland, vara ett acceptabelt alternativ till förfulande rörelsefogar. Armering som läggs i liggfogar runt hörn kan effektivt begränsa bredden hos eventuella sprickor.

Vill man undvika den här typen av sprickor ska skalmurar skiljas från varandra av en vertikal rörelsefog vid hörn. Rörelsefogar vid hörn behövs dock först om skalmurarna är längre än 20-24 meter, se skiss.

Fasader kan under vissa förutsättningar (se kapitlet om projektering av skalmurar) utföras utan rörelsefogar om avståndet mellan ihopmurade skalmurar är kortare än 20-24 m.

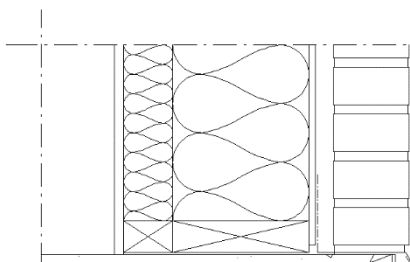
Figur 1. Sektion, skadefall 1.

Här redovisas två olika skadefall på enbostadshus där temperaturrelaterade rörelser i ½-stens fasad orsakar ljudproblem. I ena skadefallet består ytterväggen av en regelstomme med fasad av tegel och ej ledade kramlor (murkamspik), se figur 1 och 2. I det andra skadefallet består ytterväggen av en inre mur av stående lättbetongelement, isolering, fasad av tegel och ledade kramlor, se figur 3. I alla fallen används ett sockelelement, ett så kallat L-element, bestående av cellplast och någon typ av fiberarmerad cementprodukt som ytskikt. I det första skadefallet är orsaken känd, i det andra skadefallet är orsaken ännu inte känd och därför presenteras flera alternativ till troliga orsaker.

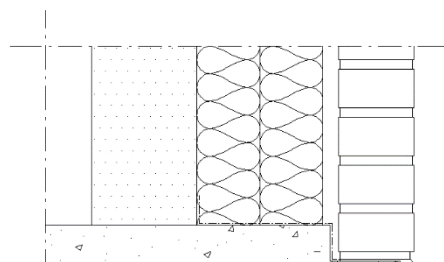
Figur 3. Sektion grund, skadefall 2.

Ojämnheter i gränsskiktet mellan grund och murverk av tegel gör att teglet inte kan röra sig ”obehindrat” på grund av temperaturrörelser. Som exempel kan tas när den rostfria plåten inte ligger horisontellt alternativt plåtskarvarna inte ligger på samma nivå, se bild 1 nedan. Rörelserna från teglet kan då hindras vilket leder till större tvångskrafter och större sannolikhet att vibrationer och ljud uppstår.

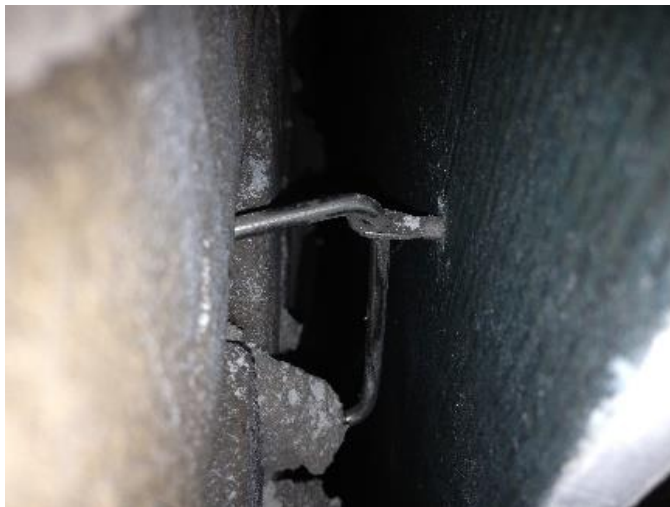
Mellan bakmur av lättbetong och skalmur av tegel har monterats murkramlor för att säkerställa horisontalstabiliteten i murverket. På grund av temperaturrörelser i skalmuren finns möjligheten att även bakmuren påverkas av dessa rörelser med risk för att vibrationer (som alstrar ljud) uppstår vid grund eller vid andra infästningspunkter såsom angränsande väggar eller vid takfot. Vid montering av ledade kramlor är det viktigt att dessa monteras så att det finns rörelsemån i höjdlid, både upp och ner. Vid montering enligt bild 2 finns det endast rörelsemån åt ett håll vilket inte är optimalt, kramlingen bör utföras så att tegelmurverkets rörelse låses så lite som möjligt.

Bild 2. Felaktig montering av ledad kramla. Bygeln bör inte vara placerad så att den låses i ett hörnläge.

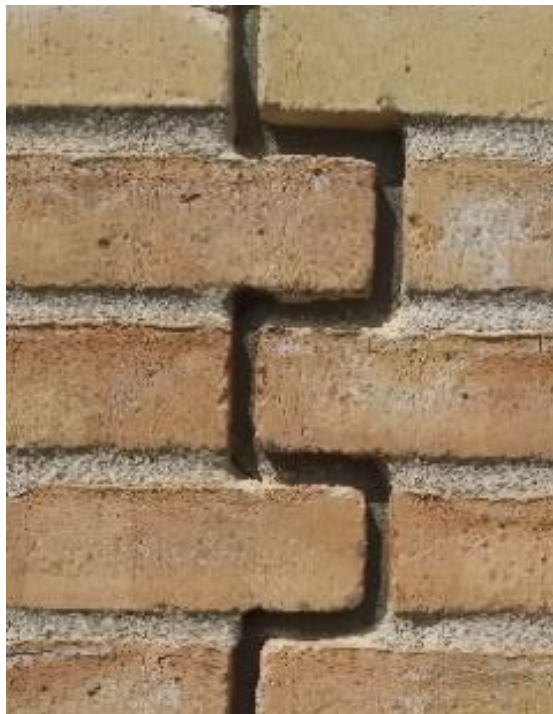
Bild 3. Dilatationsfog, som följer fogen. I detta fall är ett expanderande fogband monterat men fogning återstår.

Ljudproblemen kan antas ha samband med skalmurarnas längdutvidgning vid temperaturskiftningar. För att minska den totala längdförändringen i muren kan muren dilateras. Dilateringen bör följa fogen, bild 3. I den öppna fogen monteras ett kontinuerligt expanderande fogband cirka 30 millimeter in från teglets yttre sida. Därefter fogas med ett svagt bruk, förslagsvis bruk i klass M 0.5 med samma kulör som i omgivande murverk.

Man kan också överväga att göra rörelsefogar som följer murningsmönstret i förbandet, se exempel i bild 3, under rubriken *Temperaturrelaterade ljudproblem vid ½-stens skalmur av tegel*. Det tar naturligtvis något mer tid för muraren att utföra en sådan rörelsefog än en helt vertikal. Men med tanke på skalmurens förväntade livslängd torde det ofta vara rimligt att lägga den omsorgen om skalmurens utseende.

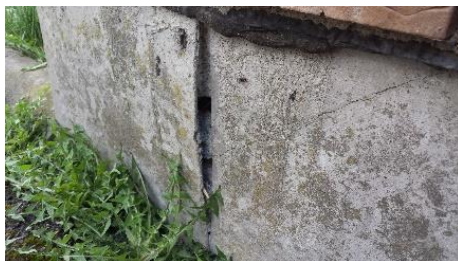
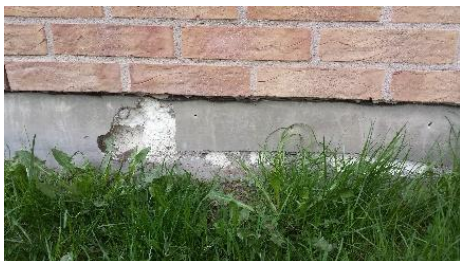
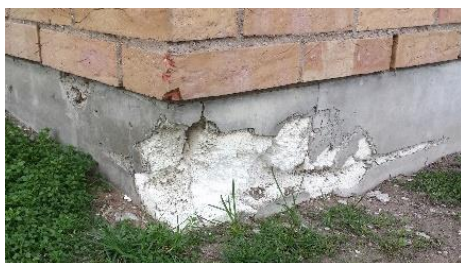
Bild 1 a, b, c. Skador på sockelelement.

Skadefallet avser en gymnastikhall som är byggd för uppskattningsvis cirka 15-20 år sedan. Det är oklart om det är ett så kallat I- eller L-element. Elementet är uppbyggt av cellplast och en påklistrad cementbaserad skiva. Enligt bild 1a) har skivmaterialet släppt från cellplasten, vilket innebär att den lätt bryts av vid mekanisk åverkan. Skadorna är enligt fastighetsförvaltaren orsakade av gräsklippare. Eventuellt kan även barn som vistats i omgivningen ha medverkat i processen. Enligt en rapport från norska Helsedirektoratet har det förekommit att myror etablerat kolonier i cellplast, vilket kanske kan förklara vissa av skadorna.

För att undvika denna typ av skada bör den yttre delen av sockeln ersättas med mer beständigt material såsom betong eller puts på exempelvis lättklinkerblock, se figur 1 nedan. Denna typ av lösning medger även ett väl fungerande upplag för både fasadteglet och bakkanten där kraften från egentygden kan föras ner till marken utan att passera eftergivliga material som cellplast.

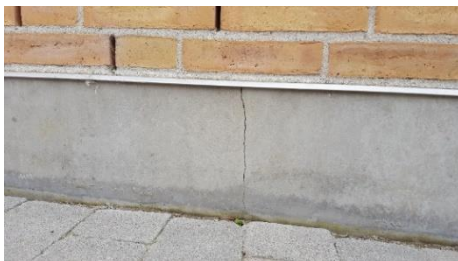
Bild 2. Sprickbildning på sockelelement.

Bild 2 visar sockeln på ett enplanshus byggt för 5-6 år sedan. Totalt finns ett 40-tal hus med liknande skadebild. Sprickbildningen är sannolikt orsakad av förhindrad krympning av det cementbaserade skivmaterialet.

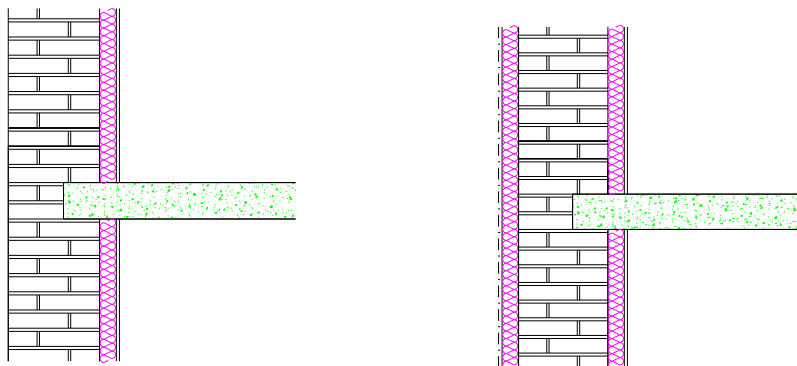
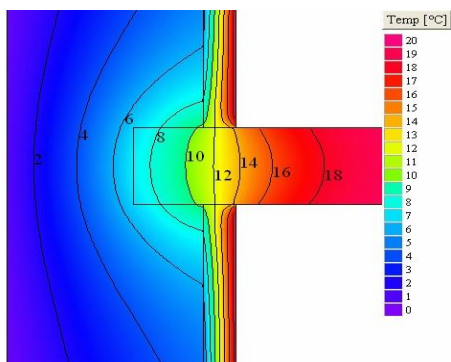
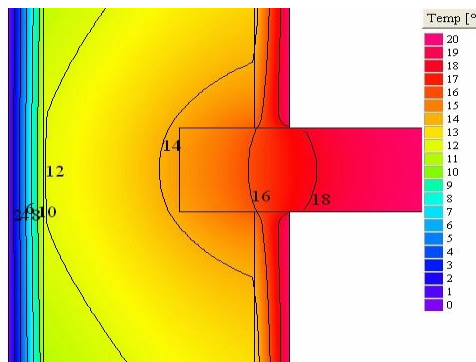
Den vänstra bilden visar temperaturfördelningen efter invändig tilläggsisolering med 70 mm mineralull. Den högra bilden visar temperaturfördelningen efter att väggen därefter isolerats med 70 mm mineralull på utsidan. Utetemperaturen sattes till 0°C och innetemperaturen till 20°C. (Blocon 2004).

I liknande fall kan det finnas fler tänkbara åtgärder för att hantera frågan om kalla golv. Till exempel skulle man kunna minska köldbryggans inverkan genom att se till att betongplattan går in i ytterväggen endast intermittent, och inte längs hela vägglängden. Detta kan dock kräva konstruktiv förstärkning, genom att man kompletterar vertikalbärningen. I en sådan strategi kan det också krävas komplettering av horisontalförankringen mellan vägg och bjälklag.
