# Lufttäthetens variation över året

Paula Wahlgren, Magnus Hansén, Owe Svensson

# FÖRORD

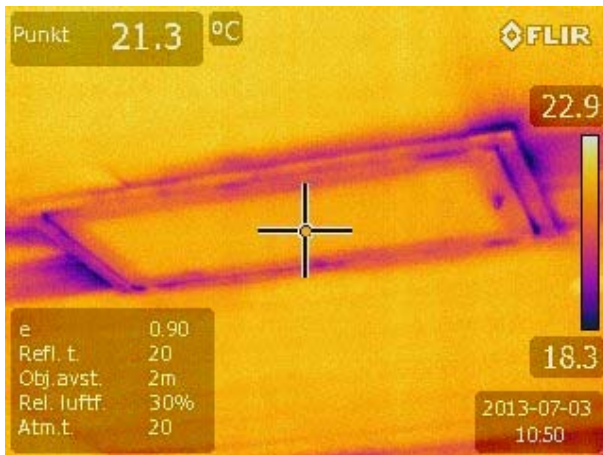
Några av de större läckagen som vi har noterat är ovan fönster i burspråket i köket, infästning av carport-taket vid trappan till våning 2 och vindslucka. Vidare noterades flera lufttätheter vid golvvinkel och vid fönstersmygar.

Vindslucka mätning 1, juni 2013.

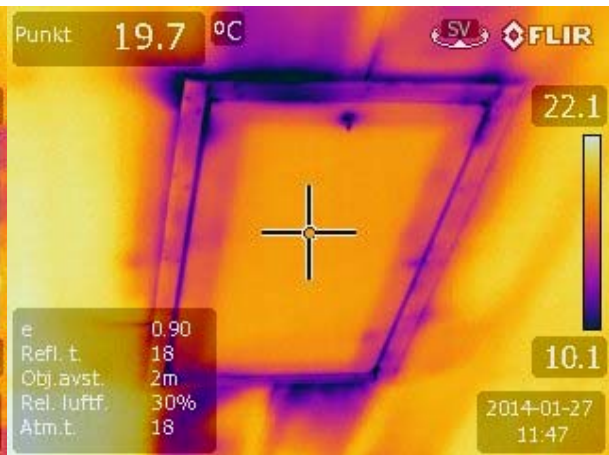
Vindslucka mätning 4, januari 2014.

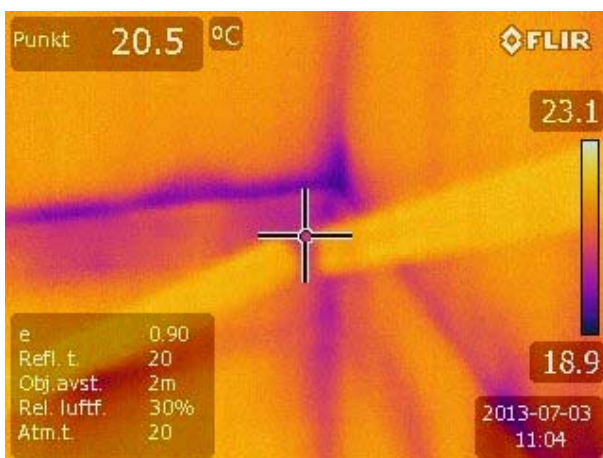
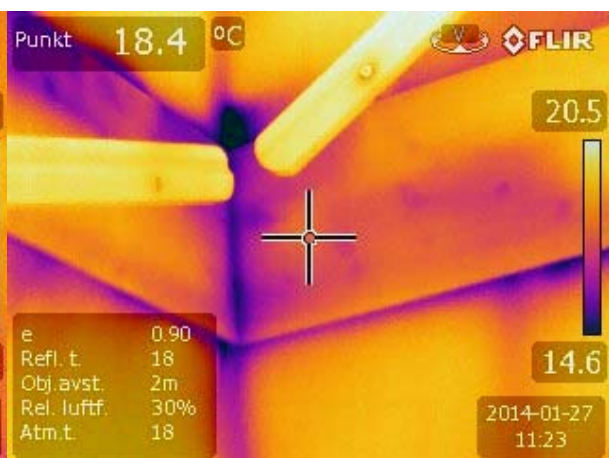
Figur 21. Termogram från trappa och övervåning

Trappa till våning 2 vid mätning 1, juni.  
mätning 4, januari.

Trappa till våning 2 vid

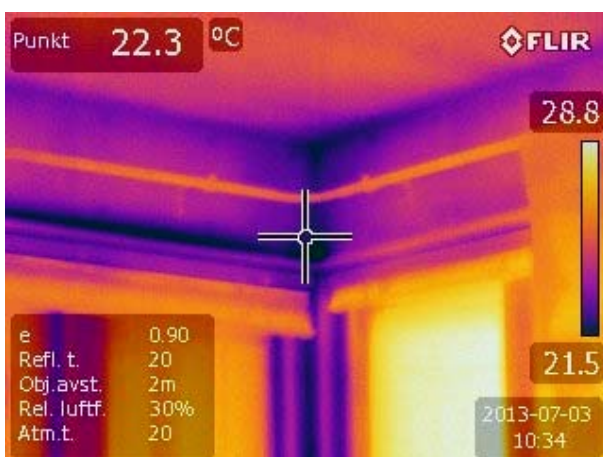
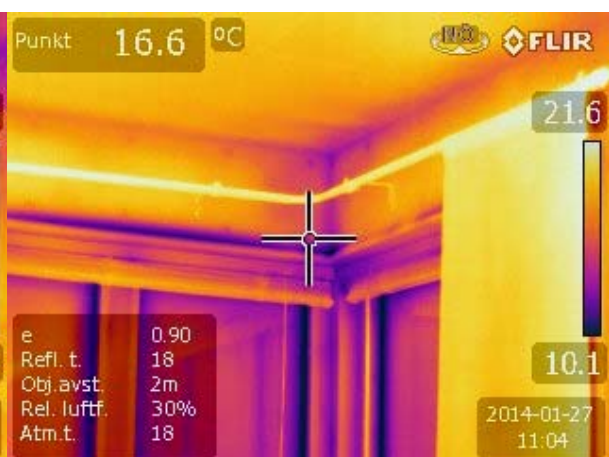
Ovan fönster i burspråk vid mätning 1, juni.  
januari.

Ovan fönster i burspråk vid mätning 4,

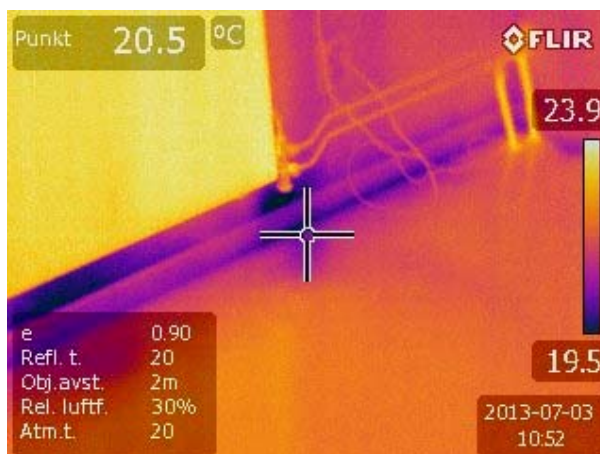
Golvinkel på plan 2 vid mätning 1, juni.

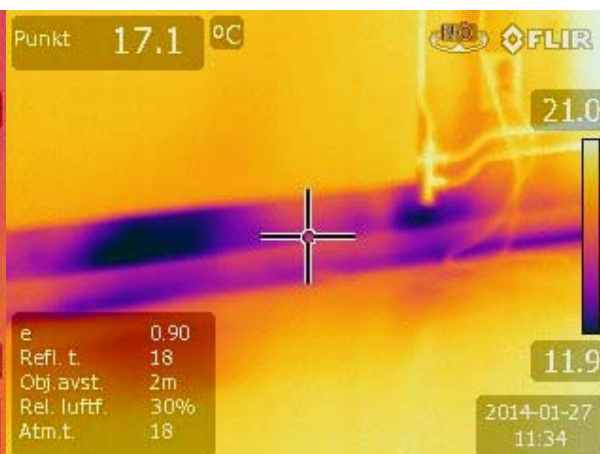
Golvinkel på plan 2 vid mätning 4, januari.

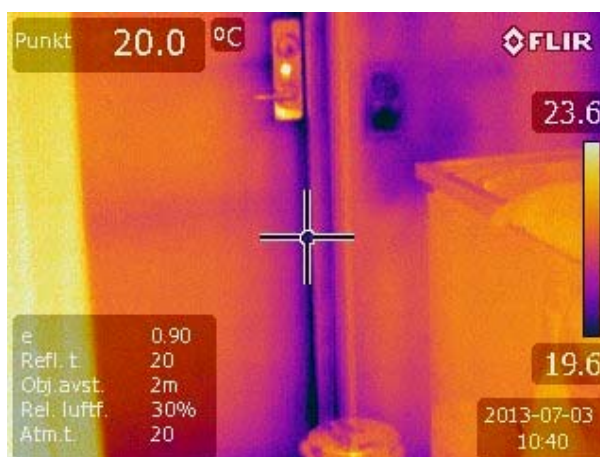
Ytterdörr till tvättstuga vid mätning 1, juni.

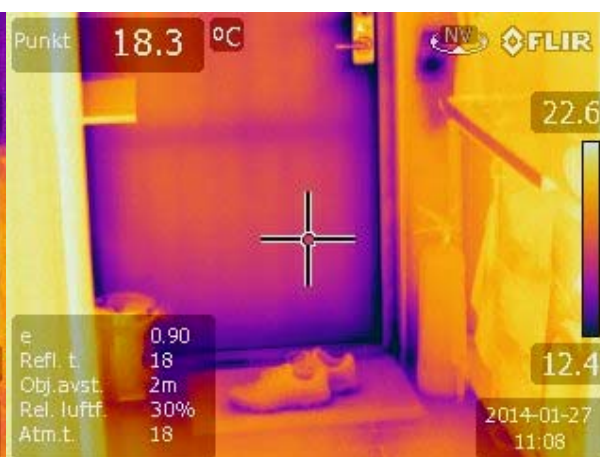
Ytterdörr till tvättstuga vid mätning 4, januari.

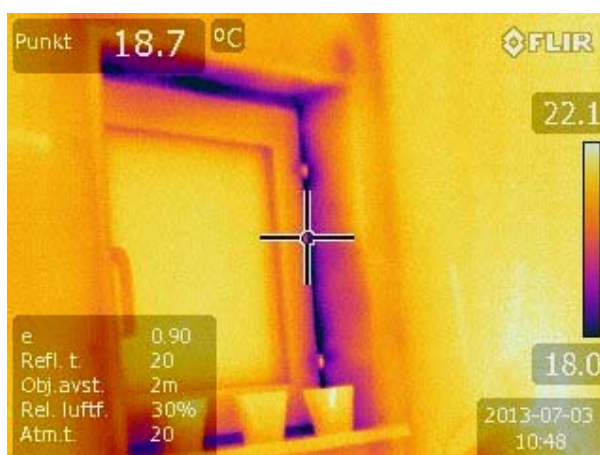
Fönster i badrum vid mätning 1, juni.

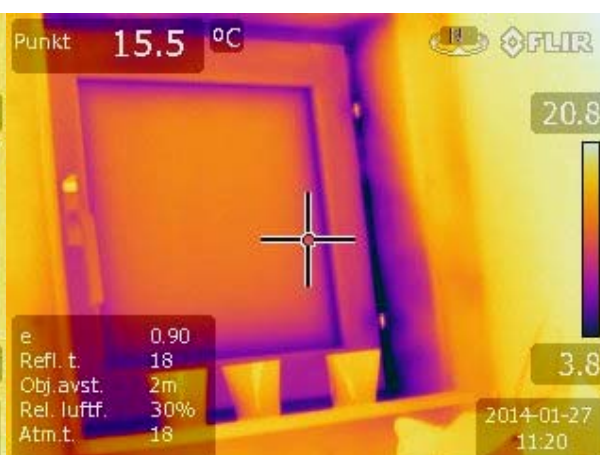
Fönster i badrum vid mätning 4, januari.

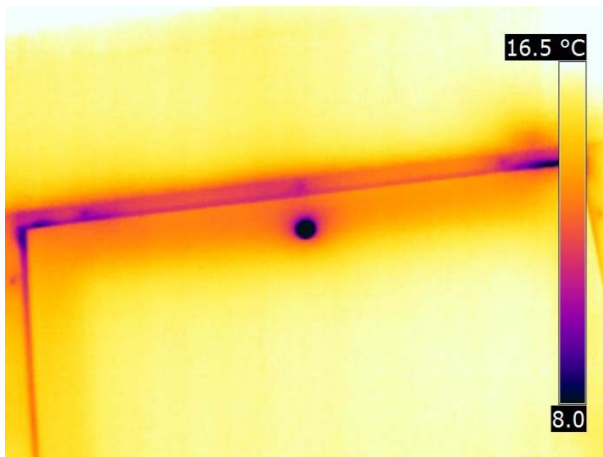
Figur 25. Termogram på vindslucka i februari 2014. Förefaller i stort sett vara oförändrade läckage. Möjligen att läckaget i bakkant kan ha ökat något.

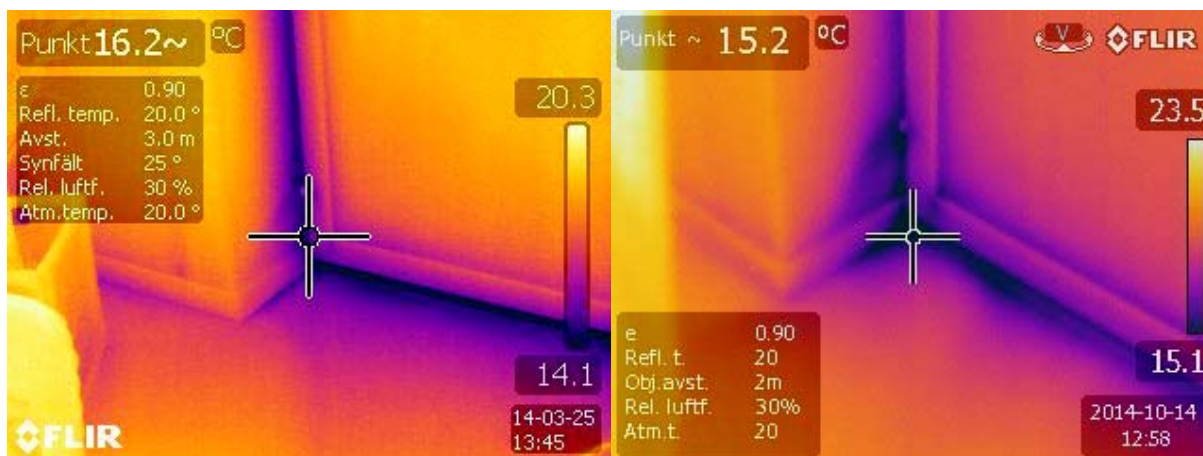
Några av de större läckagen som vi har noterat är anslutning mellan fönsterkarm och fönsterbåge, golvvinkel (kan vara anslutningen i mellanbjälklag i yttervägg samt internläckage inom byggnaden) samt rörschakt i badrummet (internläckage inom byggnaden). Vidare noterades flera lufttätetheter vid golvvinkel och vid fönster mellan båge och karm.

Balkongdörr vid mätning 1, mars.

Balkongdörr vid mätning 5, oktober.

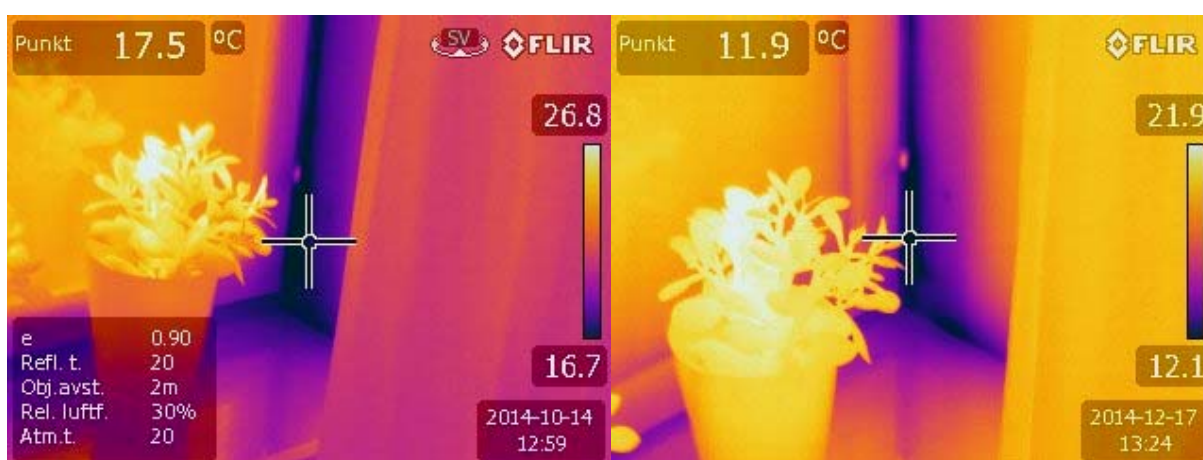
Figur 27. Termogram från mätningar i mars, oktober och december.

Fönster i vardagsrum vid mätning 5, oktober.

Fönster i vardagsrum vid mätning 6, december.

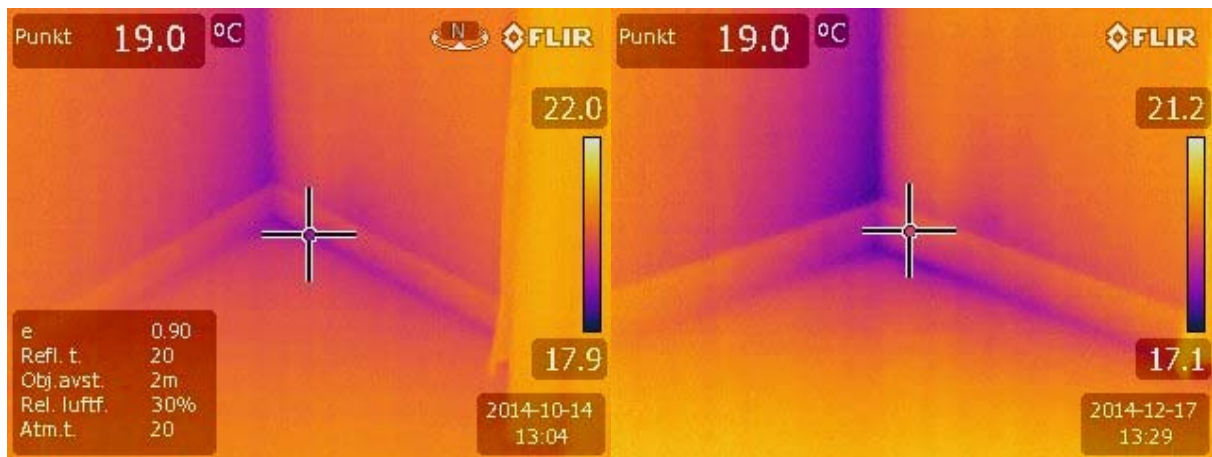
Golvinkel mot yttervägg vid mätning 5, oktober. Golvinkel mot yttervägg vid mätning 6, december.

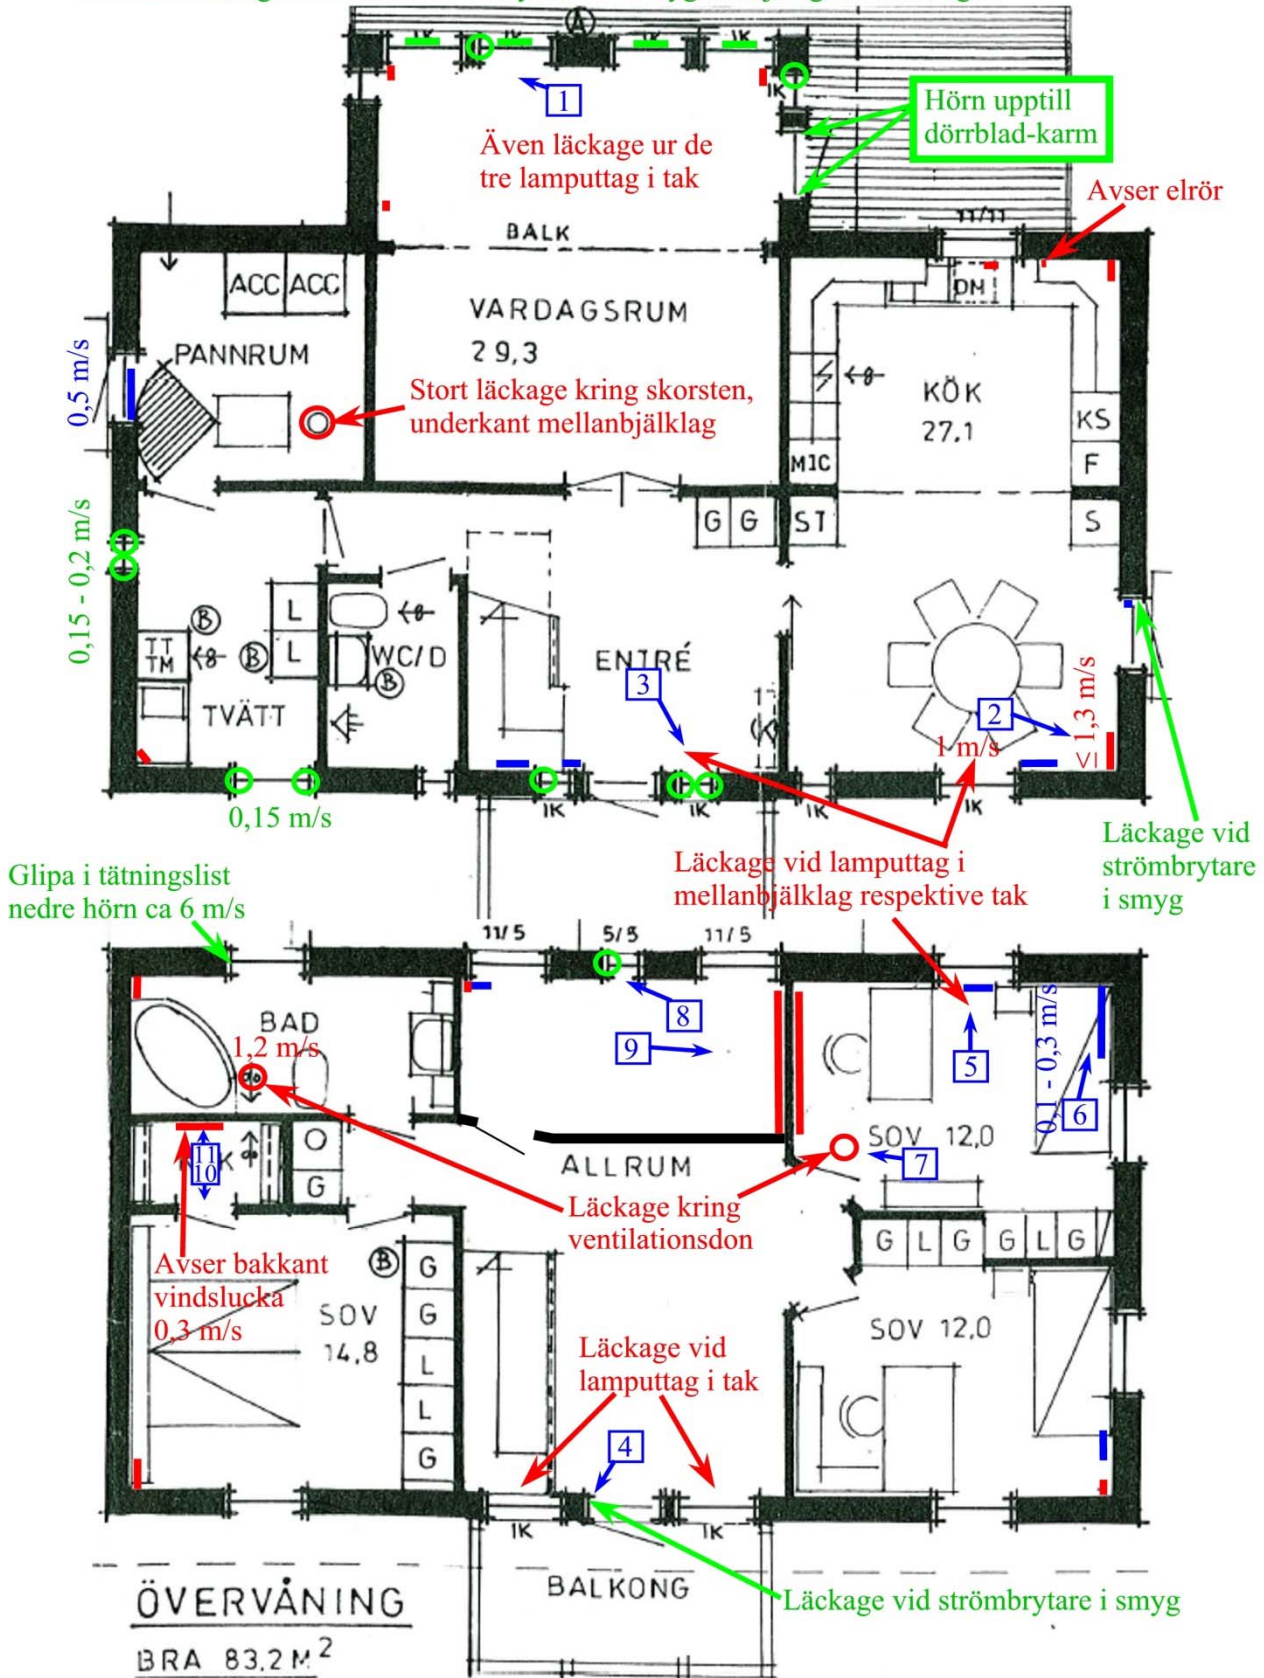
## Planritning med markerade luftläckage 2013-07-04

○ Luftläckage mellan karmsidostycke och smyg

— Luftläckage mellan karmöverstycke och smyg om ej något annat anges

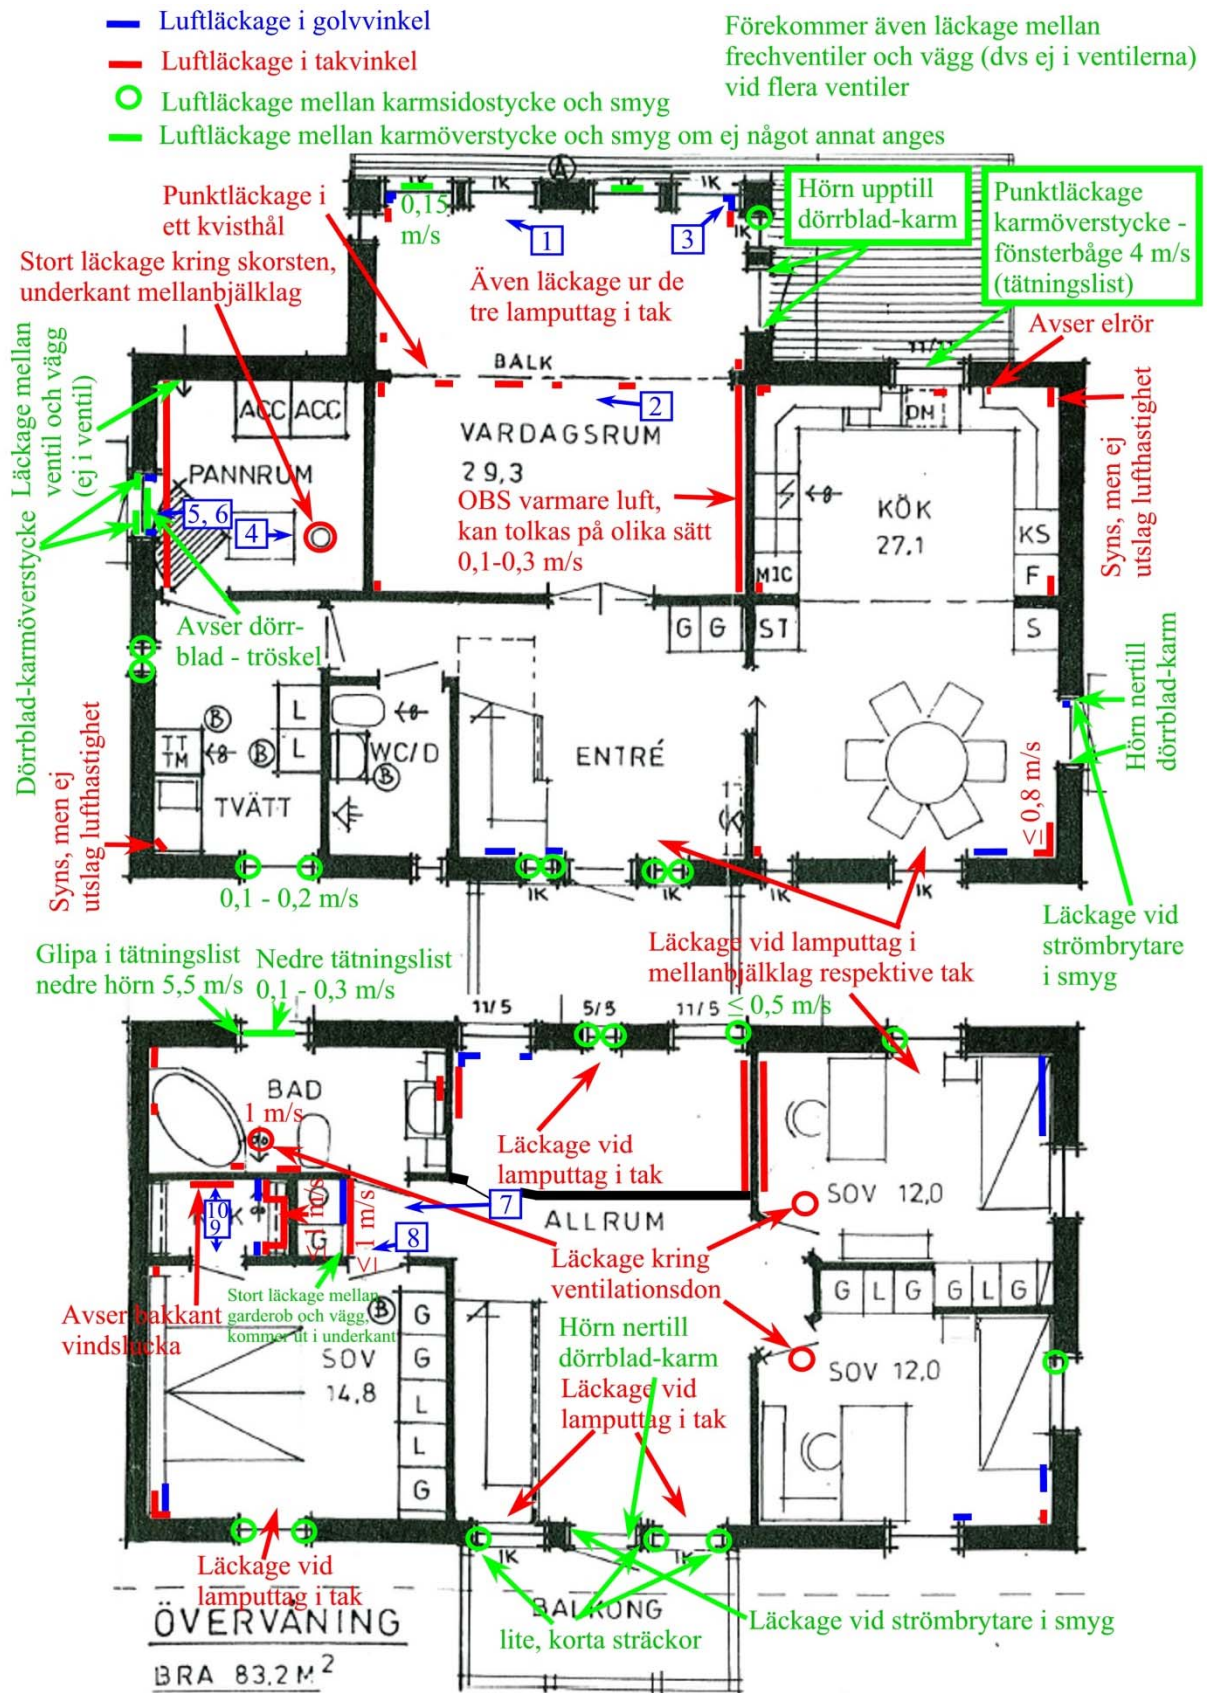
# Planritning med markerade luftläckage 2014-02-03

Det absolut största enskilda läckaget förekommer vid skorstenen i pannrummet, där denna passerar upp genom mellanbjälklaget. En tänkbar orsak till detta läckage är att skorstensschaktet kan vara otätt upp till vind eller upp till yttertaket, dvs. att det inte finns lufttätning inuti schaktet i nivå med vindsbjälklaget.

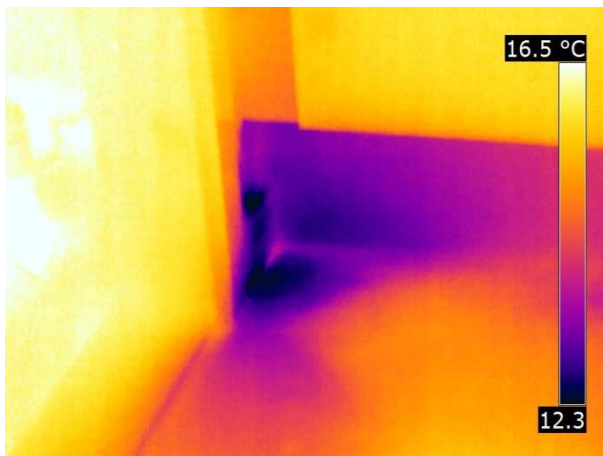
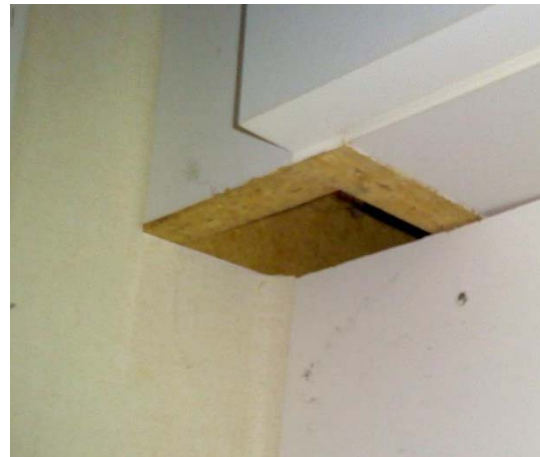
Termogram 7. Skorstensschakt sett från allrummet på övre plan. Hela schaktet är nedkyllt och läckage förekommer i tak- och golvvinkel. Kunde ej ses i värmekamera juli 2013 men måste ha funnits även då, eftersom läckage vid skorstenen i pannrummet fanns även då.

Termogram 8. Stort luftläckage förekommer mellan garderob och vägg jämte schaktet. Det vanliga fotot visar underifrån öppning upp mellan garderob och vägg varur kraftig luftström känns. Detta läckage torde ha funnits även juli 2013, men syntes då ej i värmekameran.

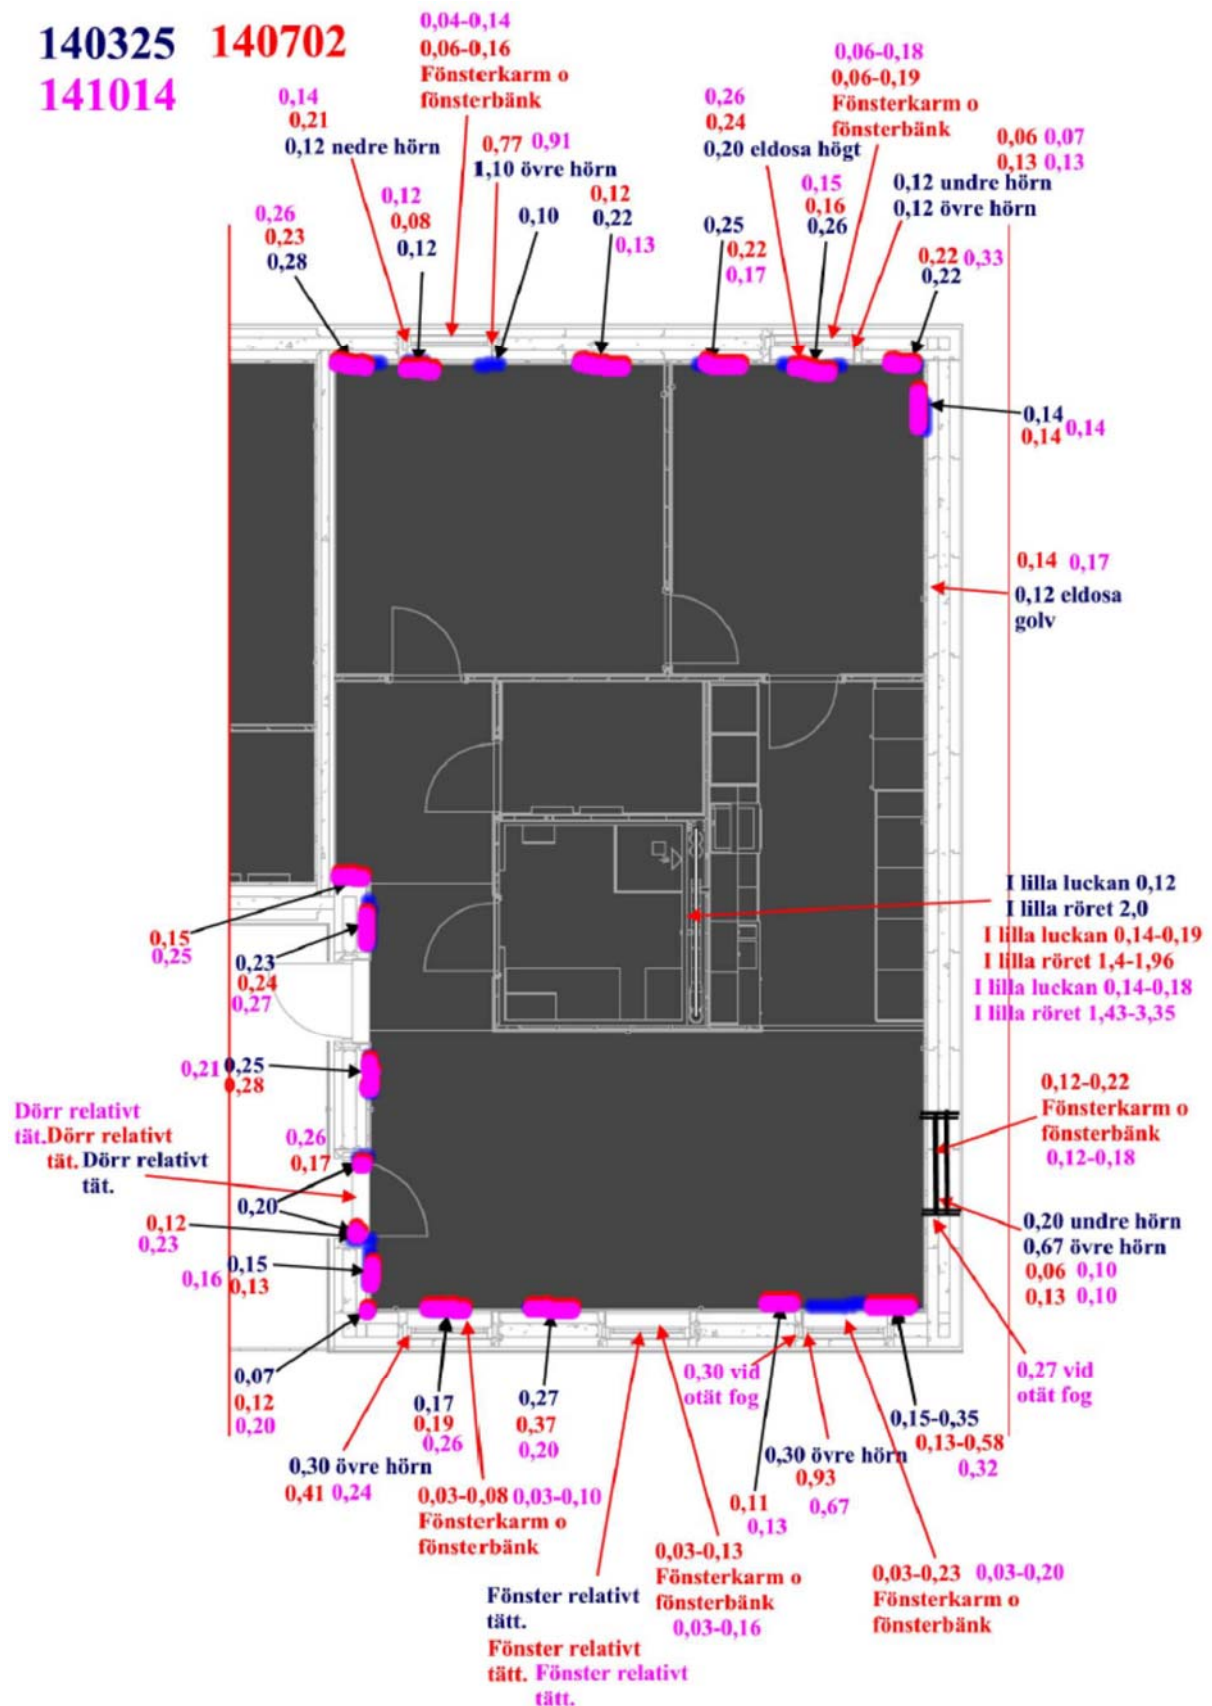
LUFTLÄCKAGESÖKNING, OBJEKT 3

För objekt 3 (betonghuset) har en kontinuerligt försämrade lufttätthet konstaterats efter 6 utförda mätningar. Efter mätning 4 syntes sprickor i den inre mjukfogen mot smygbräda och fönsterkarm, vilket skulle kunna vara en orsak till att lufttättheten har försämrats. Detta torde dock inte vara hela sanningen. En annan bidragande faktor skulle kunna vara att det uppkommer krympsprickor i gjutskarven mellan cellplastblocken för våningsplanen eftersom uttorkning av betongen torde ske över relativt lång tid, uppskattningsvis något eller flera år. Vid undersökningarna har luftläckage noterats vid golvvinklar där golvsockeln inte sluter tät mot skivmaterialet, men det har varit svårt att undersöka/mäta huruvida just dessa otätheter har ökat med tiden. Gjutskarven som eventuellt uppstår här är inte heller synlig när hålrummet i cellplastblocken fylls med betong. Ifall detta är en orsak till försämrade lufttätthet kan lösningen vara enkel och bestå i att lägga en lufttätning mot cellplasten bakom golvsocklarna. Det genomgående rörschaktet i badrummet utgör ett stort internläckage inom byggnaden. Det är dock svårt att bedöma ifall detta har orsakat den
