VVC forskning Fördjupningsrapport

VVC forskning, fördjupningsrapport

Korthet: Fördjupning av tappvarmvatten- (VV) och tappvarmvattencirkulation (VVC) och deras energiförluster.

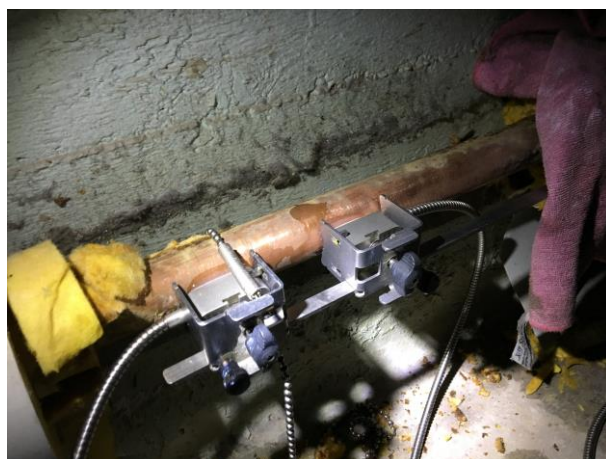
Flödesmätning i undercentral, huvudledning VVC

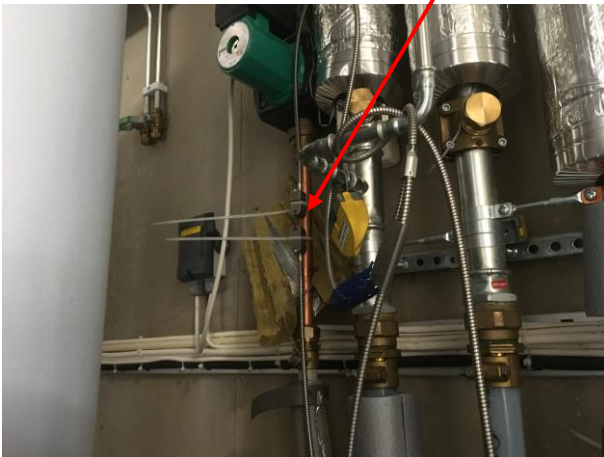
VVC flödet mättes på en kopparledning, vilket ger ett stabilare resultat.

Mätning av VVC-flöde.

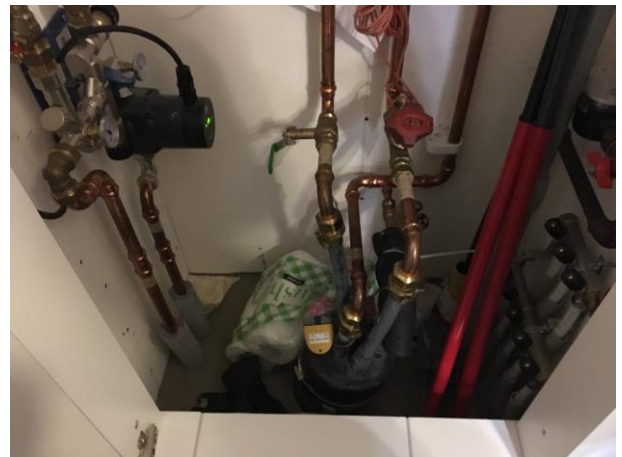
VS-pump som finns till golvvärmen, finns en per hus. Aktiv under sommaren. Tryckstyrd.

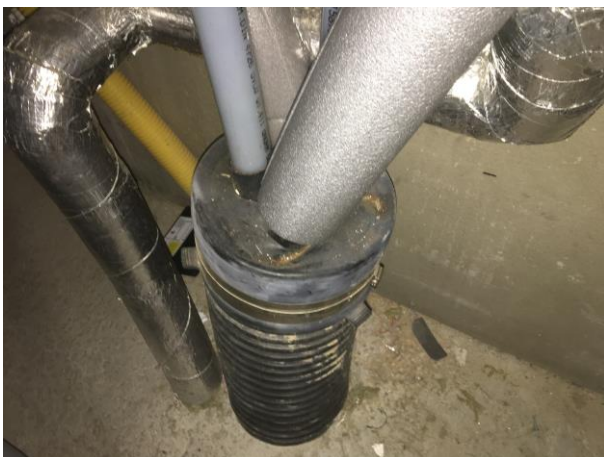
Nergående kulvert till husen.

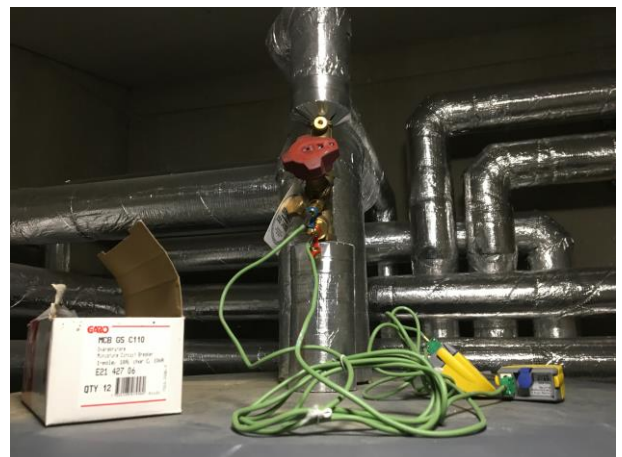
VVC-temperaturmätning via STAD-ventil.

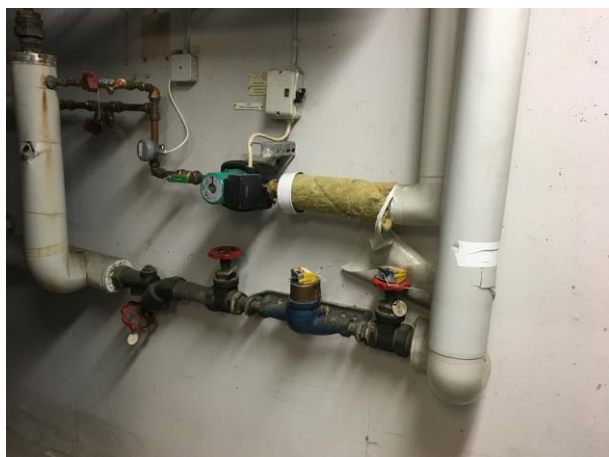
Före åtgärder med väteperoxidanläggning.

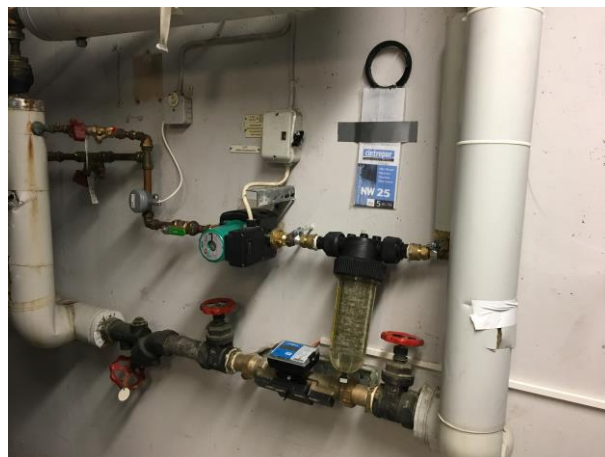
Åtgärder efter väteperoxidanläggning.

Efter första mätningen i byggnaden 2019 installerades en väteperoxidanläggning för att reducera legionella-problemet. VVC-ledningen som tidigare varit inkopplad på en shunt som blandar VV och VVC kopplades in till varmvattenberedaren. Detta påverkar mätningen mellan första och andra mätningen, främst VV och VVC-temperaturen. Fastigheten har även haft problem med läckage i VVC-ledningarna i nära anslutning till ökat flöde vid VVC-pumpen. Innan tredje besöket 2021 gjordes även en temperaturhöjning då VVC-temperaturen var för låg.

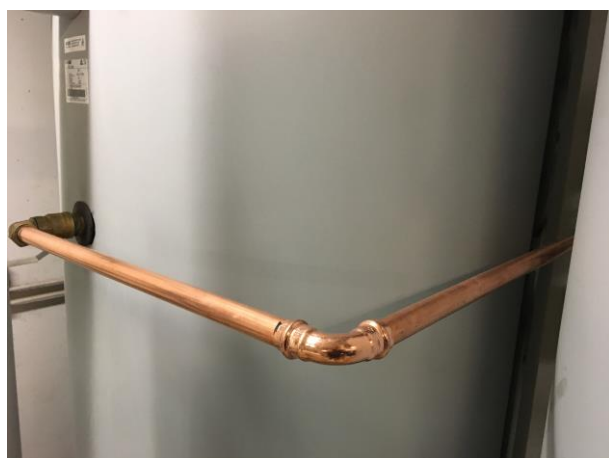
VVC-ledningen kopplades till varmvattenberedare efter fördjupningen.

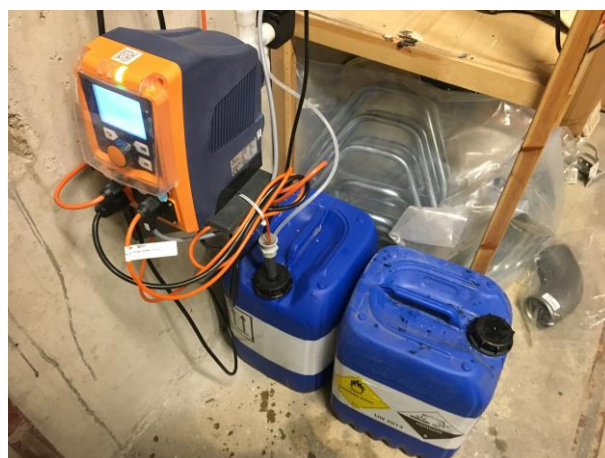
Väteperoxidanläggning för bekämpning av legionella.

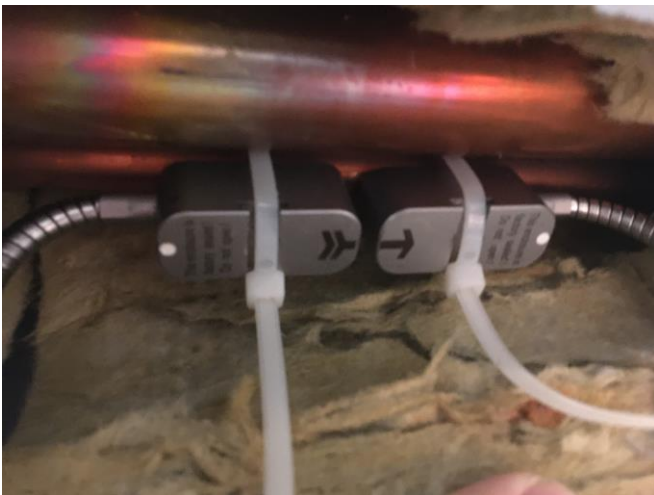
Foto av flödesloggning av en VVC-ledning.
