Bilaga 2

Detaljerade objektsbeskrivningar

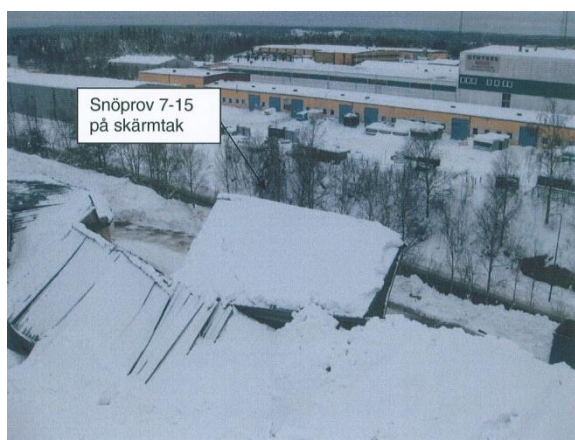
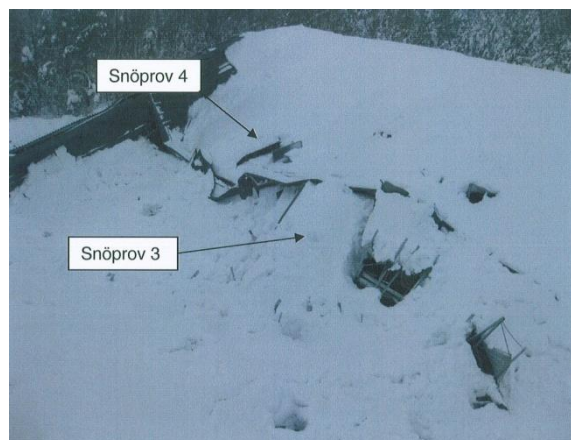
Bilder

En granskning av konstruktörens beräkningar visar att det saknas redovisning av hur takåsarna av z-balk ska fästas in till fackverken och hur TRP-plåten ska fästas in till z-balkarna. Det är viktigt att z-balkens upplag dimensioneras för vridning då z-balken vill vrida sig när den belastas. Det har också noterats att TRP-plåten är räknad som en del i det stabiliserande systemet, med skivverkan, vilket är tveksamt i en oisolerad konstruktion, då stora temperaturväxlingar med tiden ger upphov till glapp i systemet och lastkapaciteten reduceras. Huvudorsaken till raset konstateras vara att z-balkarna har vridit sig vid belastning och tappat en stor del av sin lastkapacitet. Detta har gett upphov till ett fortskridande ras. Snömätningar på taket gjorda av en annan konsult visar på en varierande snömängd. I drivor kan belastningen ha varit 1,75 kN/m².

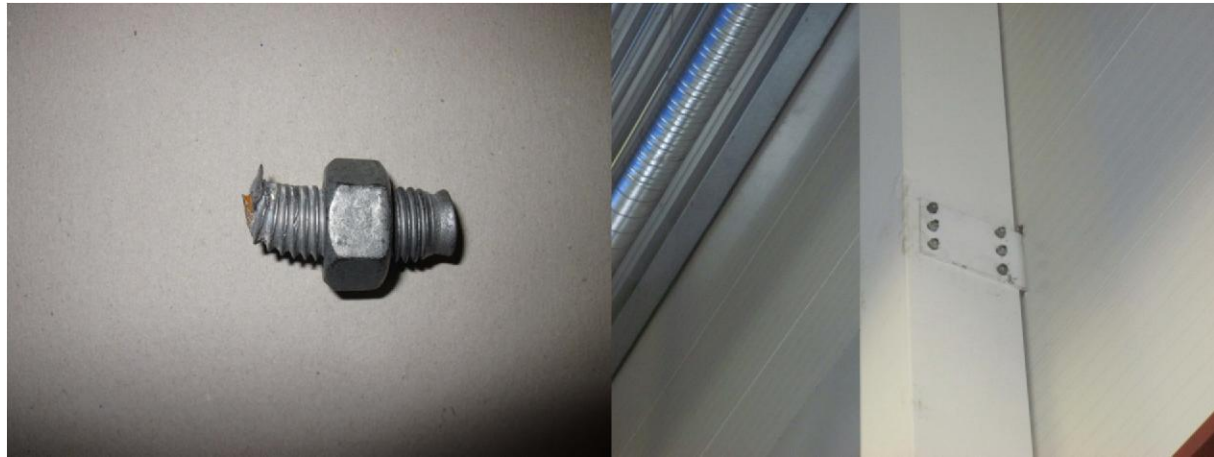
Bilder

Byggnad med snöficka i vinkel	
Vindriktning vid ras	SV, 2-5 m/s	Observera att flera fel kan ha orsakat raset, endast de kända felen är markerade i krysslistan.	
Beskrivning av skadan			
Byggnaden som rasade var en tillbyggnad som byggts emot en högre betongbyggnad. Stålfackverken i den nya byggnaden hade hängt in i de befintliga betongpelarna. Upplagen på betongpelarna bestod av två plåtar som m h a betongexpandrar fästs in till pelaren. Betongexpandrarna har skjuvats av av plåtarna och stålfackverken har rasat ner.			
Rasorsak			
En kontroll av konstruktörens beräkningar visar att han har räknat med en snöficka mot den högre byggnaden men, att han p g a felaktiga beräkningsantaganden endast dimensionerat upplaget för 58 % av den last som det borde dimensionerats för. Dock förekom ingen snöficka vid rastillfället. En analys av stålqualiteten hos betongexpandrarna visar att de hade brister. Hållfastheten var bara 63 % av angivet värde. Detta innebär, totalt sett, att infästningen bara klarade 33 % av dimensionerande last.
