Takkonstruktioner med stora spännvidder är högriskkonstruktioner vid takras

Camilla Lidgren och Christer Lindberg, Skanska Sverige
Carl-Johan Johansson, SP
2011-08-30

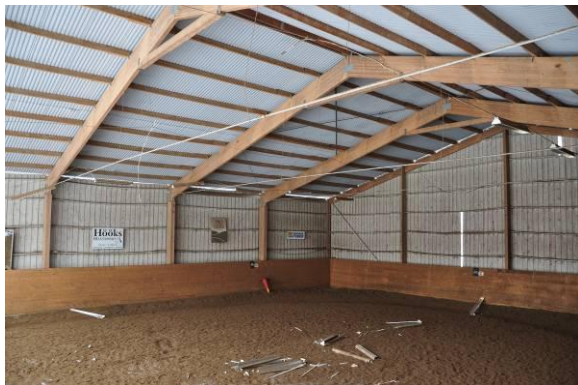
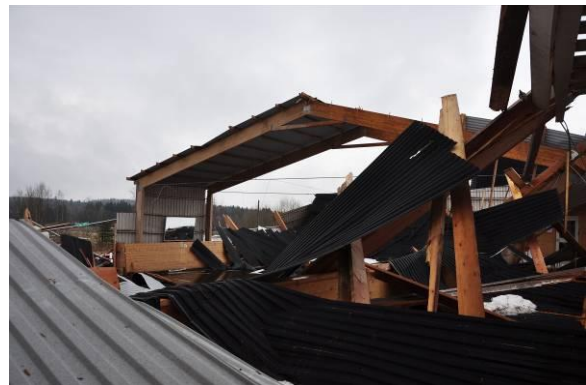
Figur 6.1 Ridhus i Uddevalla

Ridhus i Uddevalla – Objekt 2 i Bilaga 2

Det bärande systemet bestod av s k treledstakstolar med balkar av limträ och dragband av stål. Spännvidden var 24,5 m och taklutningen var 15°.

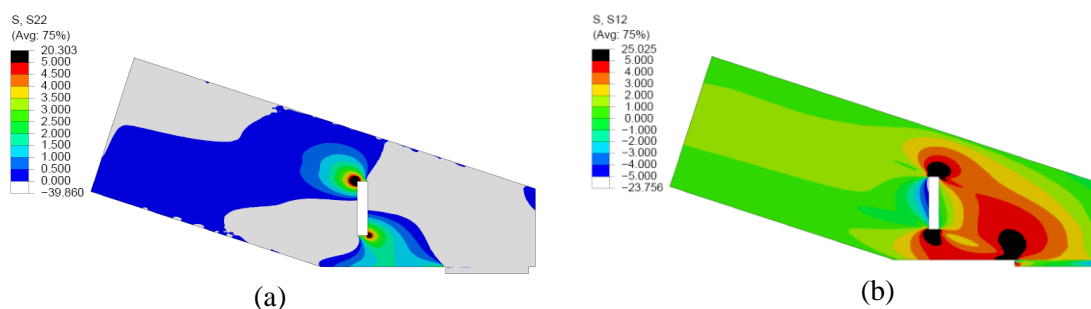
Figur 6.4 Två-dimensionell linjärelastisk spänningsanalys. (a) tvärdragspänningar, (b) skjuvspänningar

Den stora excentriciteten mellan upplagsreaktionen och infästningspunkten för dragbandet gjorde att stora tvärdragspänningar i kombination med stora skjuvspänningar uppträdde i området kring ankarbrickan. Henrik Danielsson på avdelningen för byggnadsmekanik, LTH, utförde två-dimensionell linjärelastisk spänningsanalys av takfotsanslutning. Resultat som redovisas i Figur 6.4 visar mycket höga tvärdragspänningar och skjuvspänningar i den översta och nedersta delen av ankarbrickan (områdena markerade i svart)

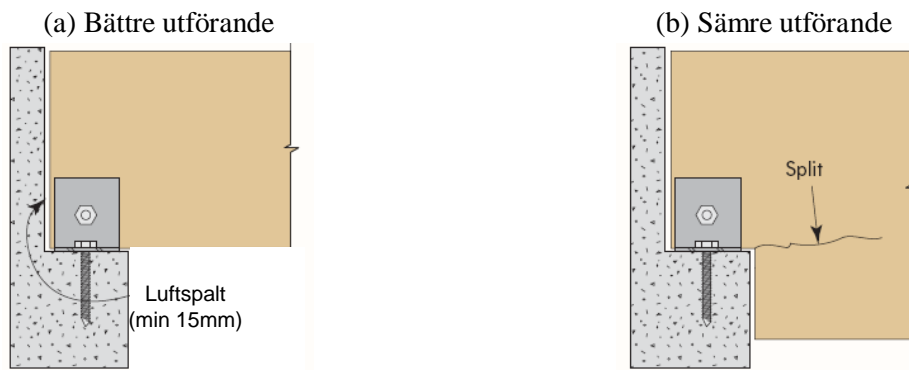
Figur 6.6 Urtag i balkände.

Urtag i balkände är sannolikt en av de främsta orsakerna till haverier på limträkonstruktioner. Urtag i balkände bör undvikas, eftersom även små urtag utgör sprickanvisningar, som skapar tvärdragspänningar och därmed minskar bärförmågan väsentligt. Särskild försiktighet bör iaktas vid konstruktioner som kan befaras bli utsatta för stora fuktvariationer.

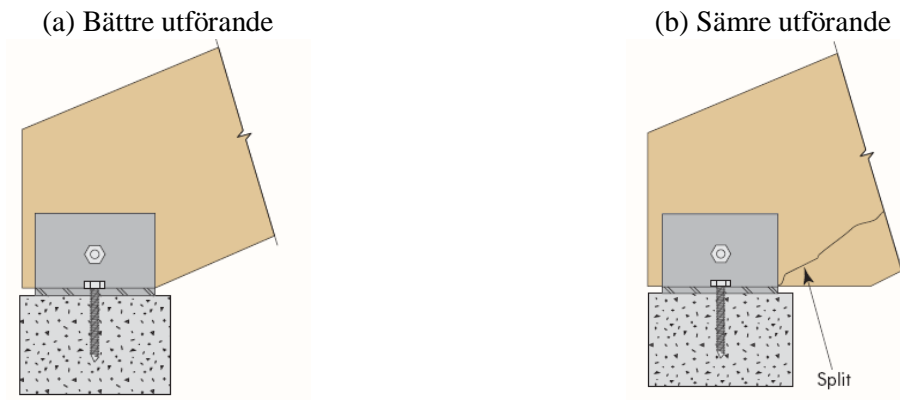
Figur 6.9 För kort upplag vid lutande balkar.

Upplag av lutande balkar bör utformas på ett sådant sätt att tvärdragspänningar inte uppstår. Snabb torkning på grund av exponerade ändträ kan ge upphov till torrspäckor och därmed anvisningsverkan som ökar spänningen vinkelrät fiberriktning som i sin tur kan resultera i större spräckor som bl a minskar balkens tvärkraftskapacitet, se Figur 6.9

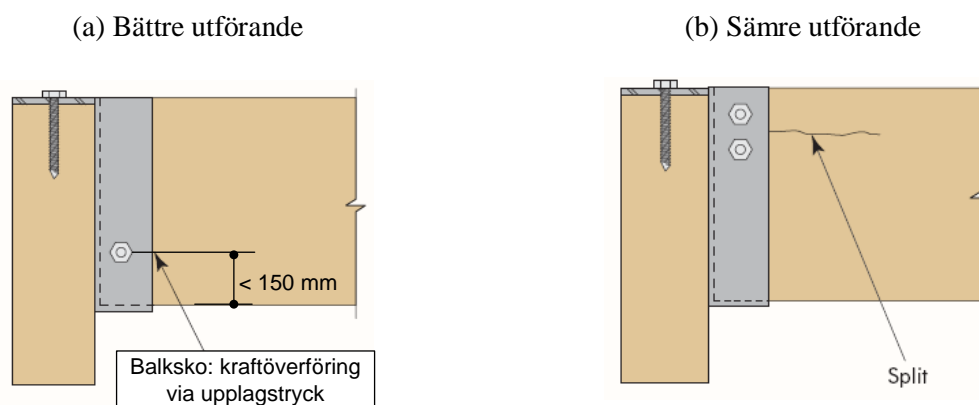
Figur 6.14 Anslutning mellan primärbalk och sekundärbalk

Balkens krympning vinkelrätt mot fiberriktning vid stödet kan leda till att ett mellanrum kan skapas mellan balkens underkant och upplagsplåten. Då detta mellanrum uppstår, sker kraftöverföringen sålunda via skjuvning i skruvarna istället för via upplagsstryck. Då skruvarna inte är dimensionerade för att överföra denna last kan sprickbildning och eventuellt haveri äga rum

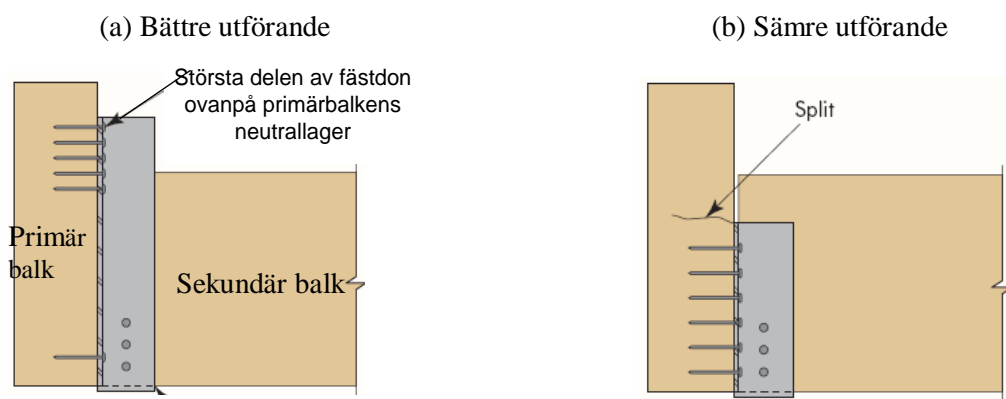
Figur 6.15 Anslutning mellan primärbalk och sekundärbalk.

Vid sammanfogning av sekundärbalk till primärbalk bör lastangreppspunkten på primärbalken hamna så nära ovankanten som möjligt. Förband där majoriteten av fästdonen hamnar på lägre nivå än neutrallaget ger upphov till tvärdragspänningar som allvarligt kan nedsätta primärbalkens bärförmåga och bör därför undvikas.

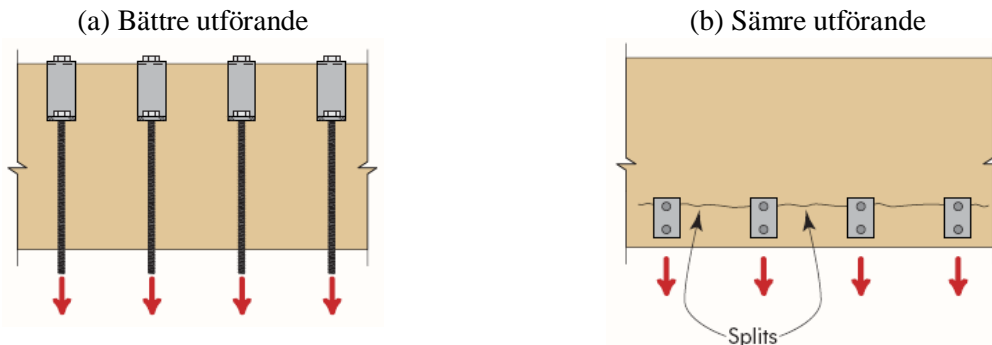
Figur 6.16 Laster i förband vinkelrätt mot fiberriktning.

Vid hängande laster bör lastangreppspunkten på limträbalken hamna så nära ovankanten som möjligt. Förband där majoriteten av fästdonen hamnar på lägre nivå än neutrallagret ger upphov till tvärdragspänningar som allvarligt kan nedsätta primärbalkens bärförmåga och bör därför undvikas.

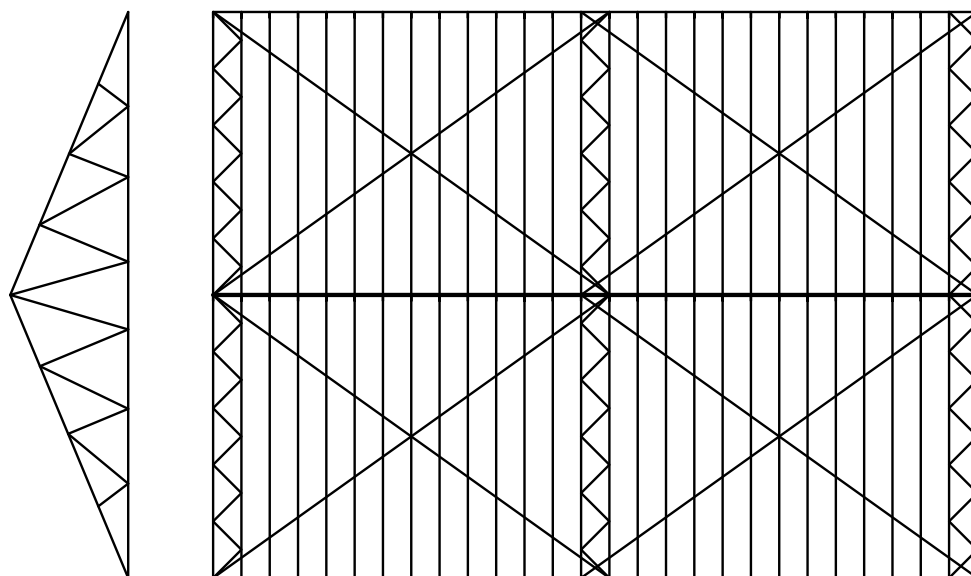
Figur 6.18 Stabilisering med fackverksbalkar och dragband i de båda takplanen.

Ett antal ras har orsakats av att de tryckta överramsstängerna i takstolarna varit otillräckligt avstyvade mot knäckning i takplanet. Vid stora fria spännvidder blir tryckkrafterna i ramstängerna mycket stora och kan uppgå till storleksordningen 100 kN. Problematiken finns beskriven i ett utlåtande från SP till

Boverket daterat 2006-05-02 (SP, 2006) med anledning av ett stort antal skadefall på grund av bristande sidostabilitet hos takkonstruktionen. I de aktuella skadefallen förstärktes takkonstruktionerna enligt Figur 6.18. Sidostagningen av takstolarnas överramar är tänkt att fungera på sådant sätt att bärläkten (ej inritad i figuren) överför de nödvändiga stabiliserande krafterna till de i takstolsplanet liggande fackverksbalkarna. Fackverksbalkarna ligger i takplanet upplagda i nocken och i takfoten. Krafterna i nocken överförs till i nockens längdriktning liggande kraftupptagande strävor. Strävorna i nocken förankras med dragband till takfoten. De längs med byggnaden i dragbanden verkande kraftkomponenterna överförs till ytterväggarna. De tvärs byggnaden verkande kraftkomponenterna kan tas upp av fackverkstakstolarna.

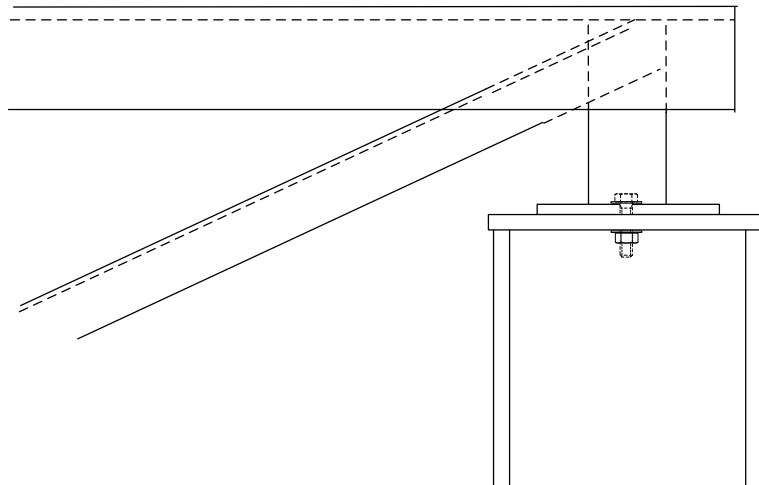
Upplagens utformning är viktig när det gäller att förhindra ras. Ett böjbrott i en primärbalk i maximalmomentpunkten orsakar stora rotationer vid upplaget. Förhindras rotationen påverkas upplagskonstruktionen, som kan bestå av en pelartopp eller en primärbalk. T ex kan en pelare, som utöver en stor normalkraft också belastas med ett moment knäck ut på grund av inspänningen. Ett takbalksupplag, som kan tillåta stora rotationer är ovanligt i praktiken. Stålfackverk, som är vanligt förekommande som takkonstruktioner, skruvas fast till upplaget med en fotplåt.

Figur 6.21 Vanligt takbalksupplag. Balkfoten skruvas till pelartoppen med två skruvar. Hålen är avlånga i balkriktningen för att ta upp måttoleranser. Någon rotationsmöjlighet finns inte inbyggd i utformningen.

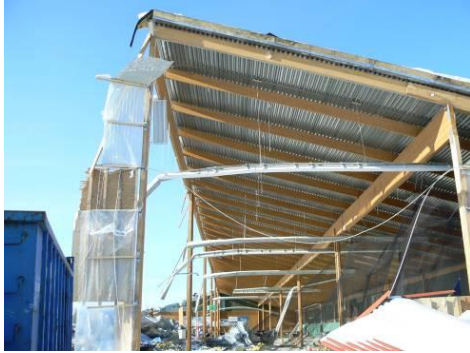
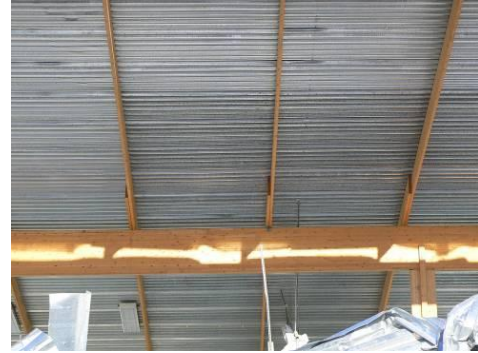
Figur 6.32 visar två bilder på Rosvallahallen, tagna efter raset som inträffade under vintern 2010. Hallen var drygt 100 m lång och hade endast två vindbockar placerade i byggnadens gavlar. En takskiva på taket – som för övrigt saknade ordentlig infästning med kantbalkar längs sina ränder – var tänkt överföra vindlasten som verkar mot långsidan från takplanet till gavlarna. En sådan skiva kan betraktas som en "liggande balk" vars stöd utgörs av vindbockarna i gavlarna. När längden mellan upplagen (vindbockar) är för stor blir denna balk (takskiva) mycket eftergivlig i sitt plan. Detta innebär att takskivans styvhet inte är tillräcklig för att förhindra åsarnas förskjutning parallellt med åsarnas längdled. Åsarna, i sin tur, kan ej ordentligt staga primärbalken mot vippning, vilket i brottgränstillståndet innebär en minskning av bärförmågan.

Figur 6.28 Rosvallahallen (Objekt 40) efter raset. (a) Huvudbalken stegas av åsar placerade på dess överkant. (b) Infästning mellan omlottskarvade åsar och primärbalk.

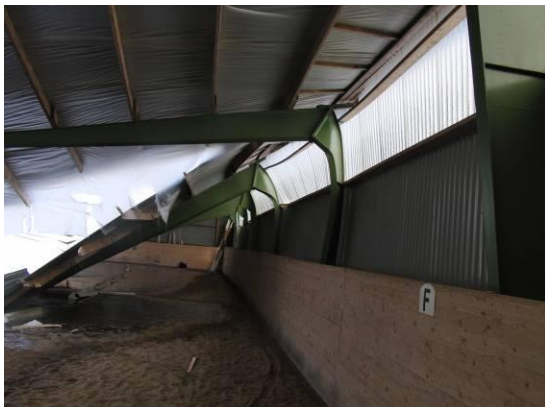
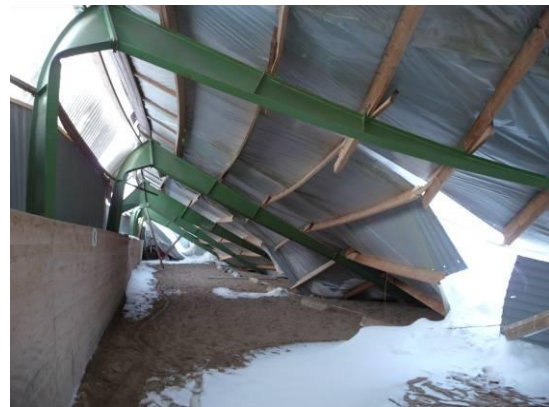
Figur 6.29 visar ett ridhus i Varberg, som rasade under vinter 2010. Primärbärverket består av tvåledsramar i stål med centrumavstånd 6m. Sekundärbärverket består av omlottskarvade träåsar. För nedåtriktade laster (snölast) belastas ramhörnet med negativt böjmoment, d v s dragspänningar i överkant och tryckspänningar i underkant. Det är därför underkanten av ramhörnet som behöver stagning för att förhindra vippning. Som det framgår av Figur 6.33 så saknade samtliga ramar stagning i underkant av ramhörnet. Det är dock inte fastställt att detta var brottorsaken. Mycket talar i stället för att det var de bristfälligt spikade omlottlagda åsarna som brast, vilket i sin tur ledde till att ramarna förlorade sin stabilitet.

Figur 6.29 Ridhus i Varberg (Objekt 31) efter raset.
