POLERING AV HÖGKVALITATIVA BELÄGGNINGAR - EN FÖRSTUDIE

Roger Nilsson, Skanska Sverige AB, Teknik

2022-11-07

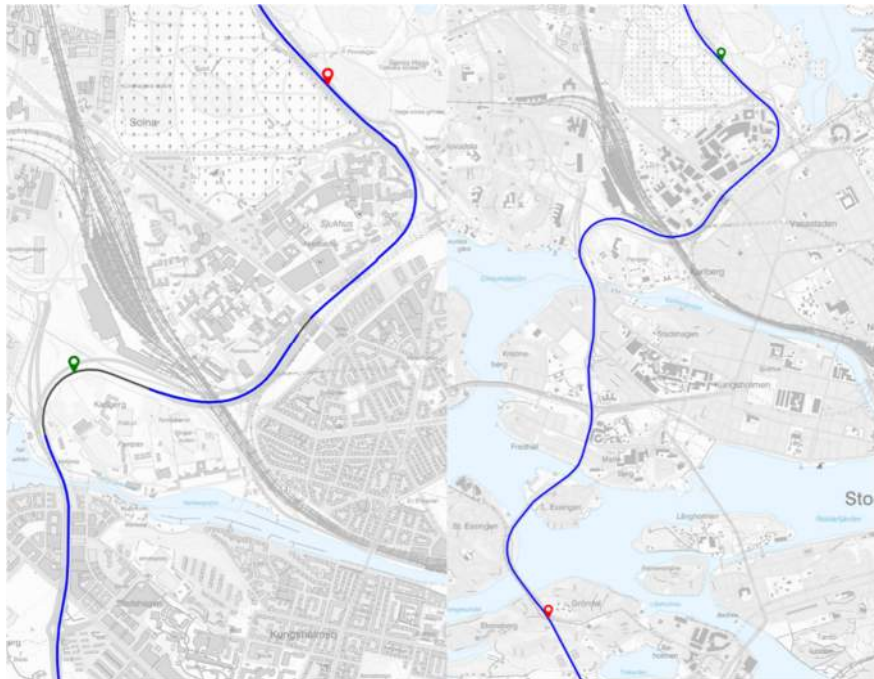
Figur 2. Friktionsmätning av E4 i norrgående (v) samt södergående riktning (h).

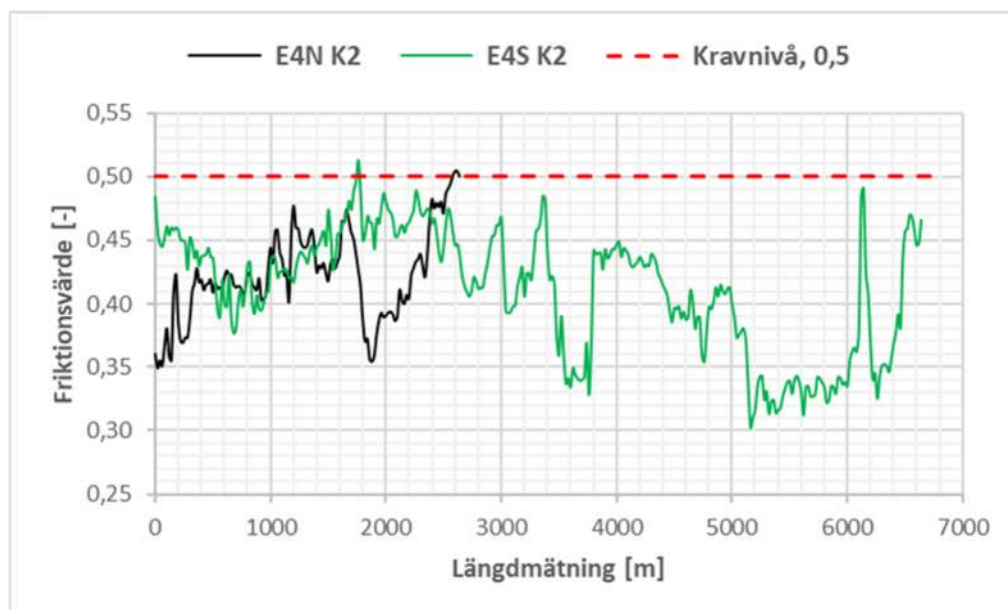
Figur 3. Resultat friktionsmätning 2022, E4, Essingeleden i norrgående samt södergående riktning.

Medelvärde för samtliga 20-meters sträckor i norrgående- samt södergående riktning är 0,42 respektive 0,41.

Sektioner med mycket låg friktion kan observerats samt att i princip alla uppmätta 20-meters medelvärden inte uppfyller krav på friktion $\geq 0,5$. Det kan noteras att det endast ca 1% av alla sträckor som uppfyller kravnivån.

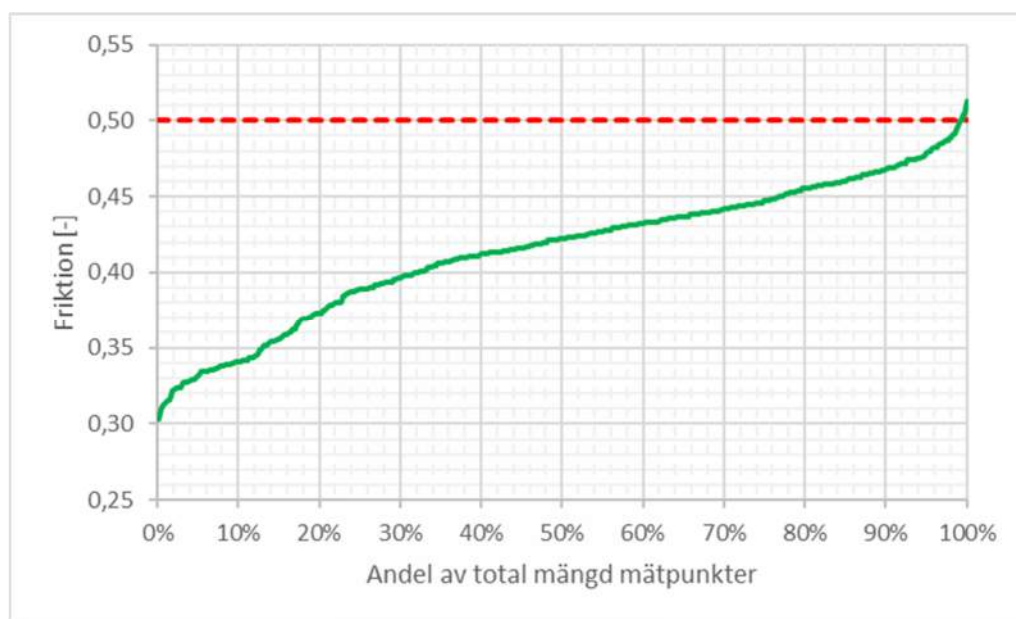
Figur 4. Normalisering av samtliga uppmätta 20-meters medelvärden för E4, 2022.

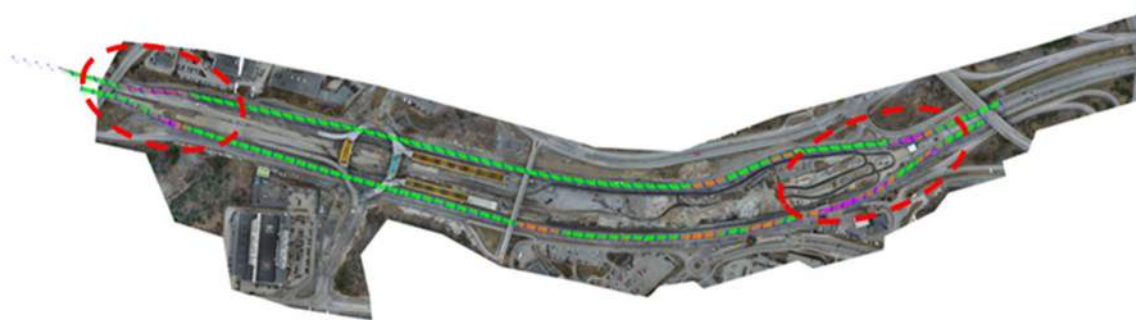
Figur 2. Identifierade områden med låg friktion (E4/E20 mellan trafikplatserna Lindvreten Södra och Kungens kurva). Illustration över området skapad av Skanska.

Visuell inspektion av beläggningsytan vid de sektionerna med låg friktion visade på ringa hjulspår, god makrotextur men att stenmaterialet i belaggningsytan, främst i hjulspår, uppvisade relativt hög poleringsgrad. I Figur 3 visas belaggningsytan på den aktuella sträckan där stenmaterial i hjulspåren polerats. Det syns tydligt att belaggningsytan uppvisar god textur utan några större hjulspår men att stenmaterialet är slätt och glansigt. Utifrån den visuella inspektionen samt resultaten från utförda friktionsmätningar, se Bilaga 1 samt Figur 2, Figur 24 och Figur 25, konstaterades att det initialt var poleringen av stenmaterialet i belaggningsytan vid chikanerna som var orsaken till de låga friktionsvärdena. Senare har polering uppkommit även på raksträckorna mellan chikanerna vilket resulterat i låga friktionsvärden även där. Polering på raksträckor är mycket ovanligt och orsak samt kunskap om detta saknas. Polering har vanligtvis enbart observerats vid tvära kurvor samt cirkulationsplatser och andra utsatta lägen.

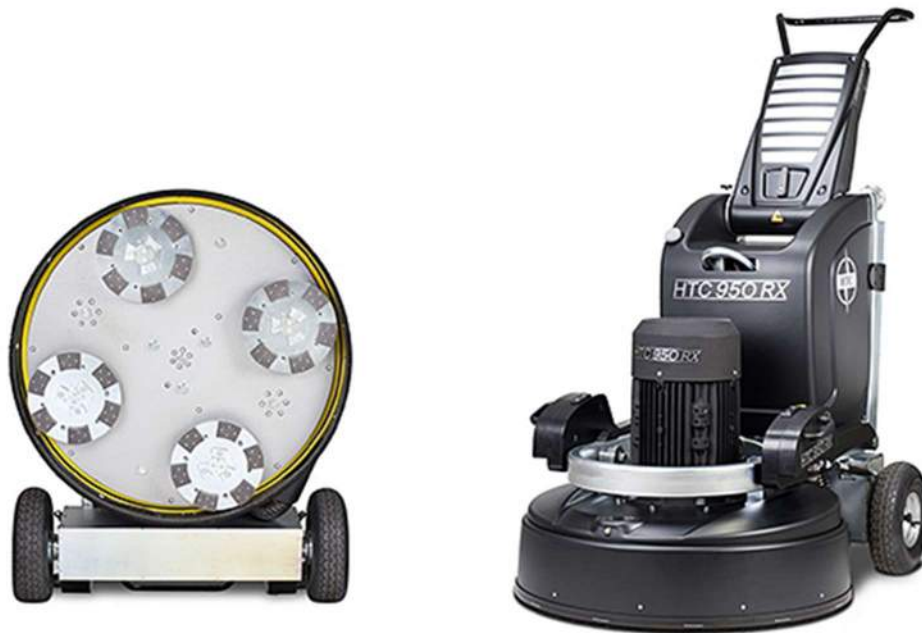
Figur 23. Slipmaskinerna som användes var av typ HTC 950 RX. Foto: <https://www.htc-floorsystems.com/>.

På E4/E20 vid Kungens kurva där problem med polering och låg friktion uppdragats förde Skanska som entreprenör en diskussion med Trafikverket varvid man enades om att slipning var den mest lämpade åtgärden för att åtgärda poleringsproblem för att återställa godkända friktionsvärden. Trafikverket har tidigare nyttjat denna metod med gott resultat. Efter samråd med leverantören HTC bedömdes att slipningen skulle utföras med två HTC 950 RX som visas i Figur 23. Maskinen är en radiostyrd slip som används för att slipa olika underlag såsom betong, asfalt och olika golvmaterial. Fyra diamanthuvuden sitter monterade undertill på maskinen där de dels roterar i sig själva, dels runt den stora runda skivan i vilken huvudena sitter monterade.

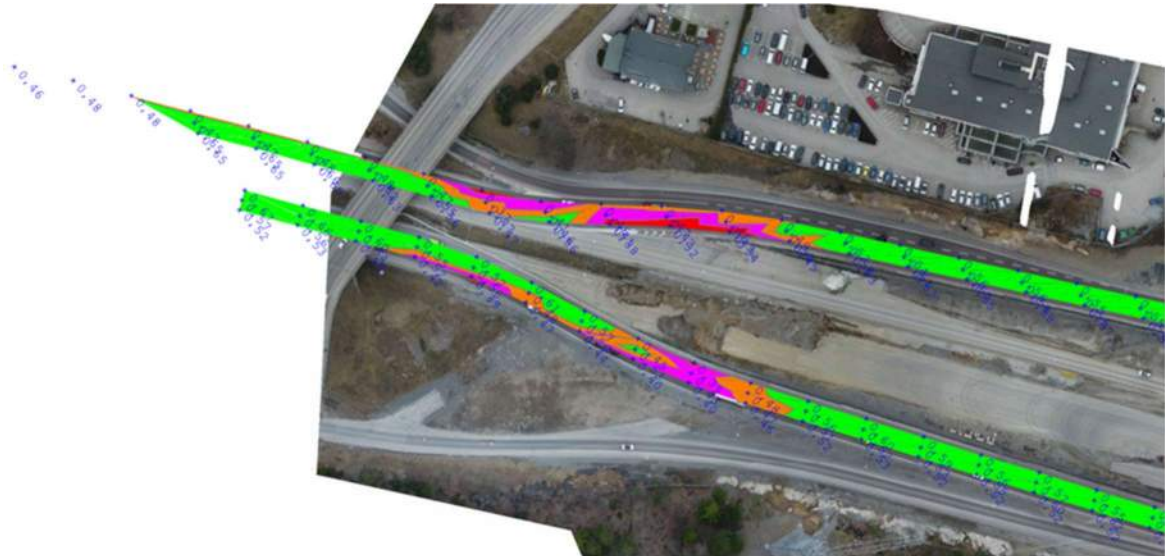
Figur 24. Detaljerad illustration av uppmätta friktionsvärden vid trafikplats Lindvreten Södra (se Figur 2) där låga värden markeras som röda och orangea. Illustration över området skapad av Skanska.

I Figur 24 och Figur 25 visas en sammanställning av uppmätta friktionsvärden på E4/E20 vid Kungens kurva. Det är tydligt att merparten av underkända friktionsvärden (röda och orange områden) finns i och omkring de provisoriska anslutningarna (chikanerna) mot befintlig E4/E20 samt vid trafikplats Lindvreten Södra.

Orsaken till den låga friktionen tros vara att dessa partier har utsatts för betydande polering. Denna polering har framför allt orsakats av den höga trafikmängden samt att fordonen bromsar in i chikanerna. Bidragande faktorer är snäva horisontalradier, smala körfält samt nivåskillnader mellan befintlig del av E4/E20 samt provisoriska anslutningar. Trafikanterna överraskas troligen av förhållanden runt anslutningarna med kraftiga inbromsningar som följd. Denna inbromsning blir givetvis större vid högre hastigheter. Rådande hastighet på platsen är sannolikt högre vid låga trafikmängder än den skyltade hastigheten på 70 km/h. Resultatet av dessa förhållanden blir ökad polering med lägre friktion som effekt. Det syns även tydligt i Figur 24 och Figur 25 att friktionsvärden på raksträckorna är högre. Detta indikerar att polering på raksträckorna är betydligt mindre än vid de utsatta partierna vilket är helt i linje med tidigare erfarenheter.

En av HTC certifierad entreprenör, *Apils AB* (<https://slipa.eu/>), kontrakterades att utföra slipningen. Ett inledande test utfördes 2018-09-18 för att välja de mest optimerade diamantverktygen för slipning av E4/E20. Slipning av polerade ytor utfördes 2018-09-19--20 samt 2018-09-25--26. Ytor som krävde slipning bestämdes utifrån resultat från friktionsmätningar.

Samtliga friktionsmätningar har utförts av *Roadfriction Sven AB* och beställts av Trafikverket. Mätningar utfördes 2018-09-10 för att hitta partier med låg friktion efter rapporterade olyckor, 2018-09-18 för att utvärdera lämplig slipmetod (val av verktyg) samt 2018-10-09 för att utvärdera effekten av utförd slipning. Slipningen utfördes endast i hjulspåren, dvs. inte över hela körfältens bredd, i båda riktningar.

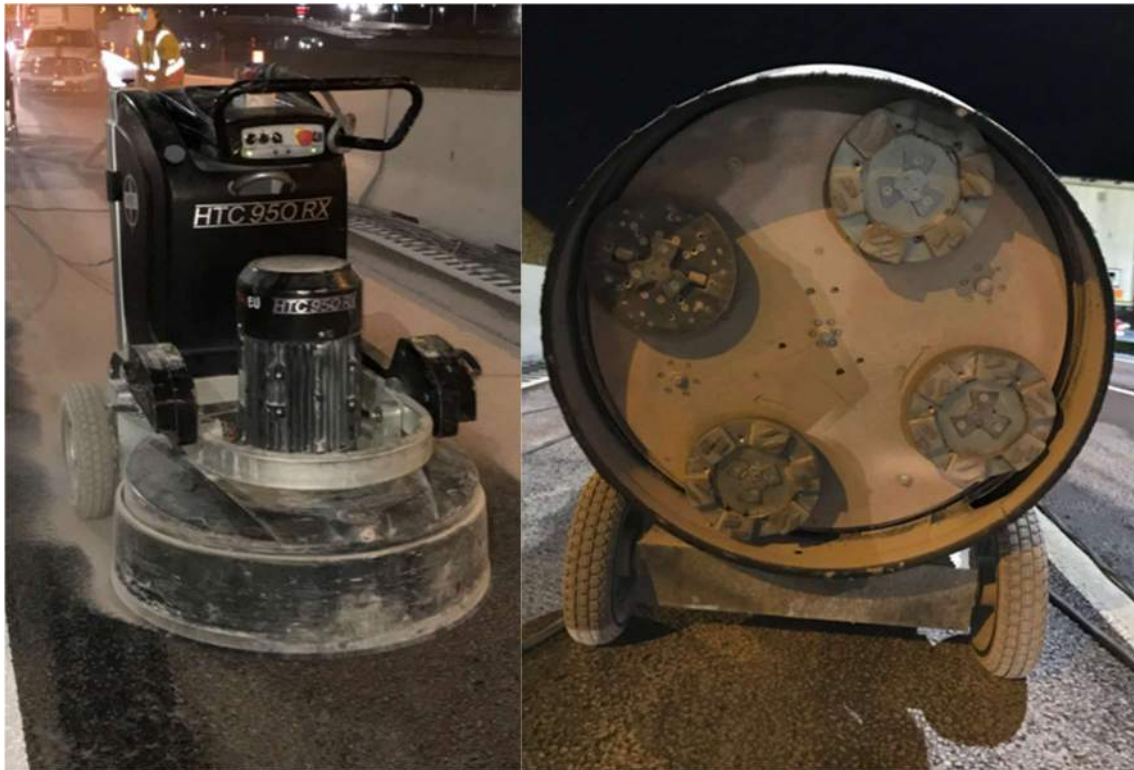
Figur 27. Den maskin som slutligen valdes för att slipa utsatta partier blev HTC 950 RX med fyra roterande slipskivor. Foto: Skanska.

För att välja lämpliga diamantverktyg att utföra underhållsåtgärder med genomfördes förtester på en av ramperna. Entreprenören testade olika kombinationer av verktyg och resultaten validerades av friktionsmätning före och efter slipning. Slutligen valdes en uppsättning verktyg som uppvisade god uppuggning/slipning av polerade beläggnings stenar samt även hade bäst produktionskapacitet.

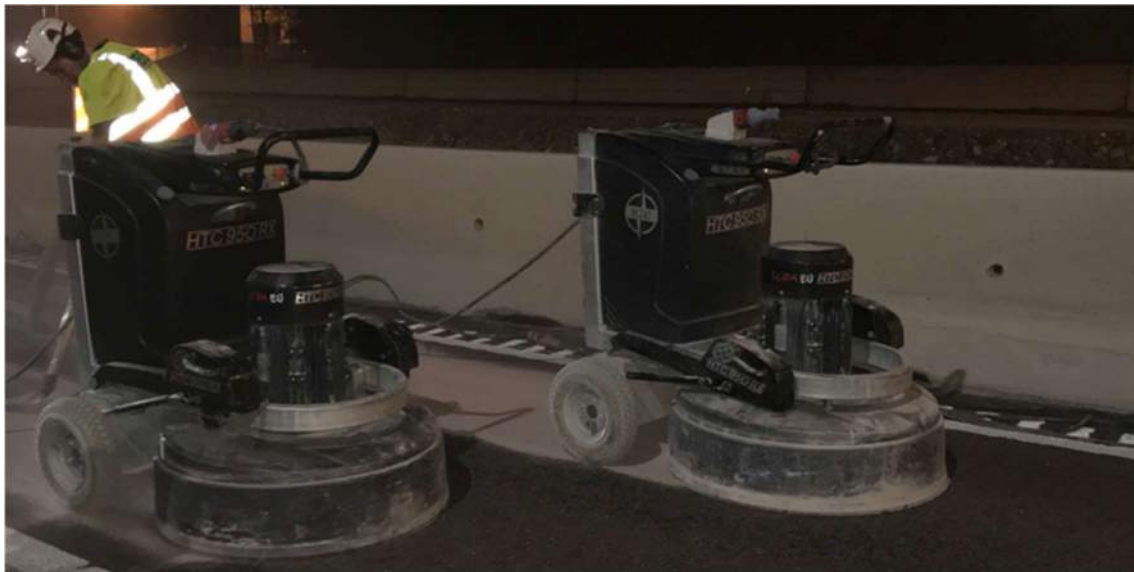
Figur 28. Tandemslipning av hjulspår på E4/E20 med två HTC 950 RX. Foto: Skanska.

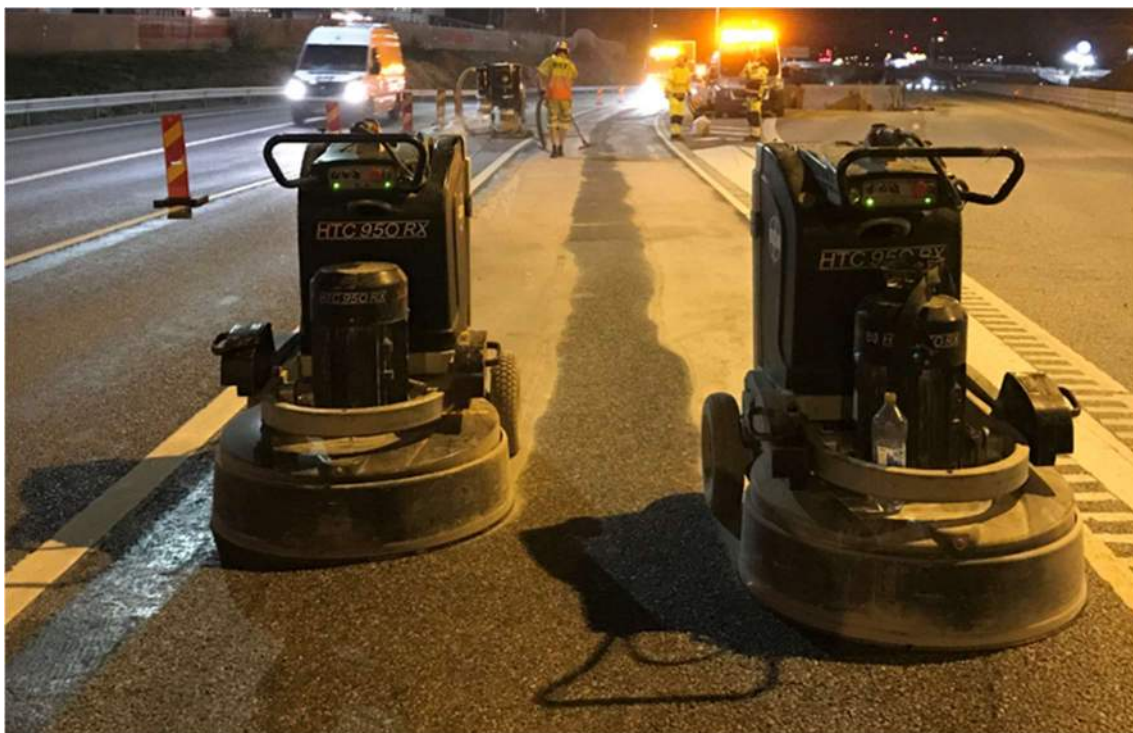
Figur 29. Exempel på slipning samt erhållet slipdamm bakom maskinerna. Foto: Skanska.

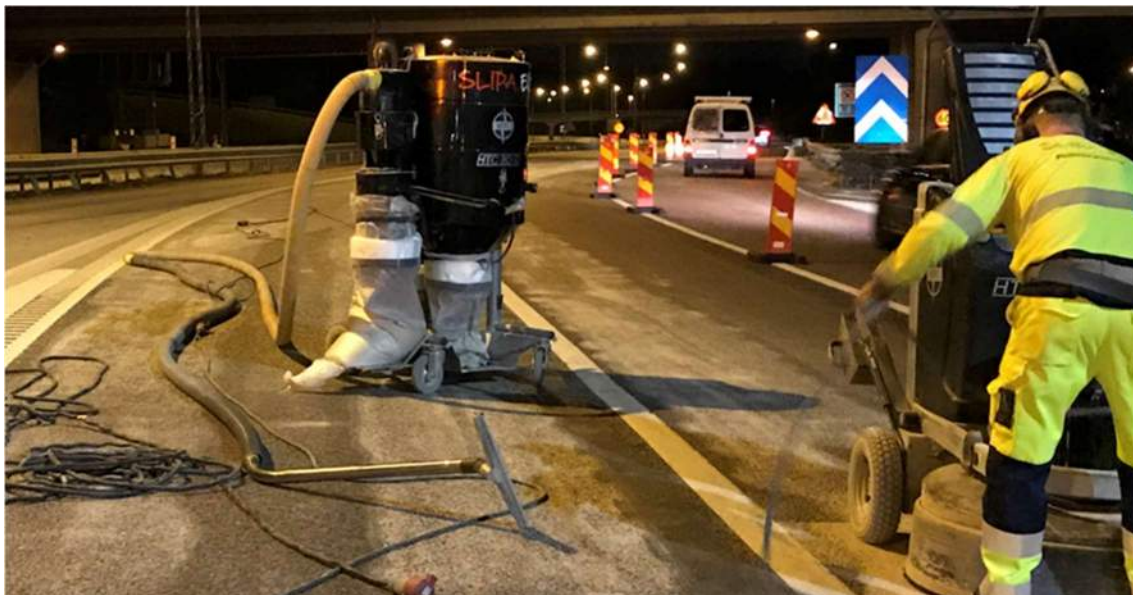
Figur 30. För att samla upp det alstrade slipdamm användes två för ändamålet avsedda dammsugare. Foto: Skanska.

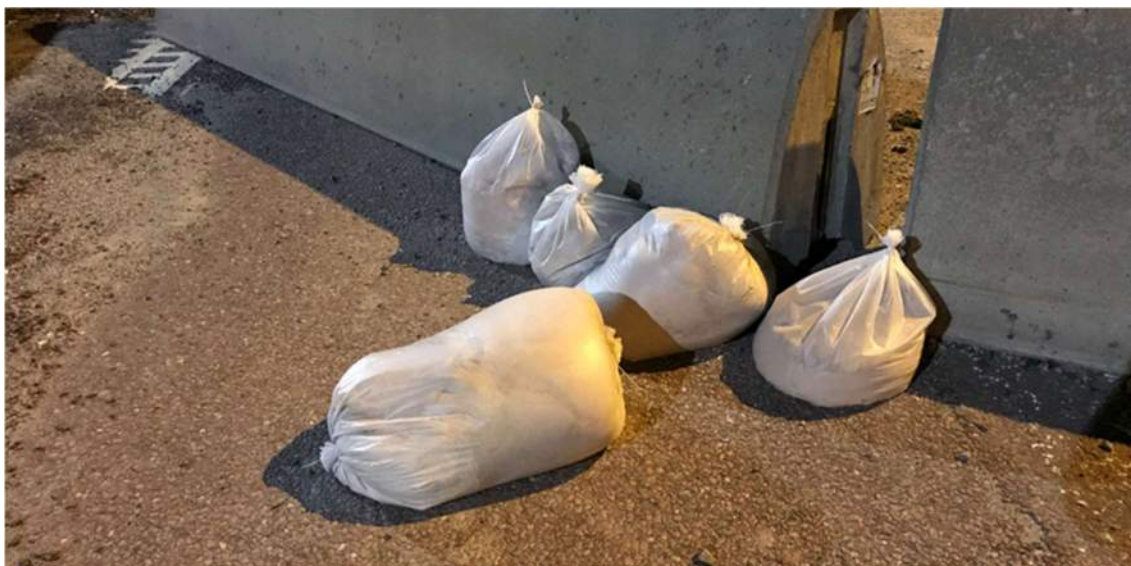
Figur 32. Slipdammet efter en natts arbete uppsamlat i påsar. Foto: Skanska.

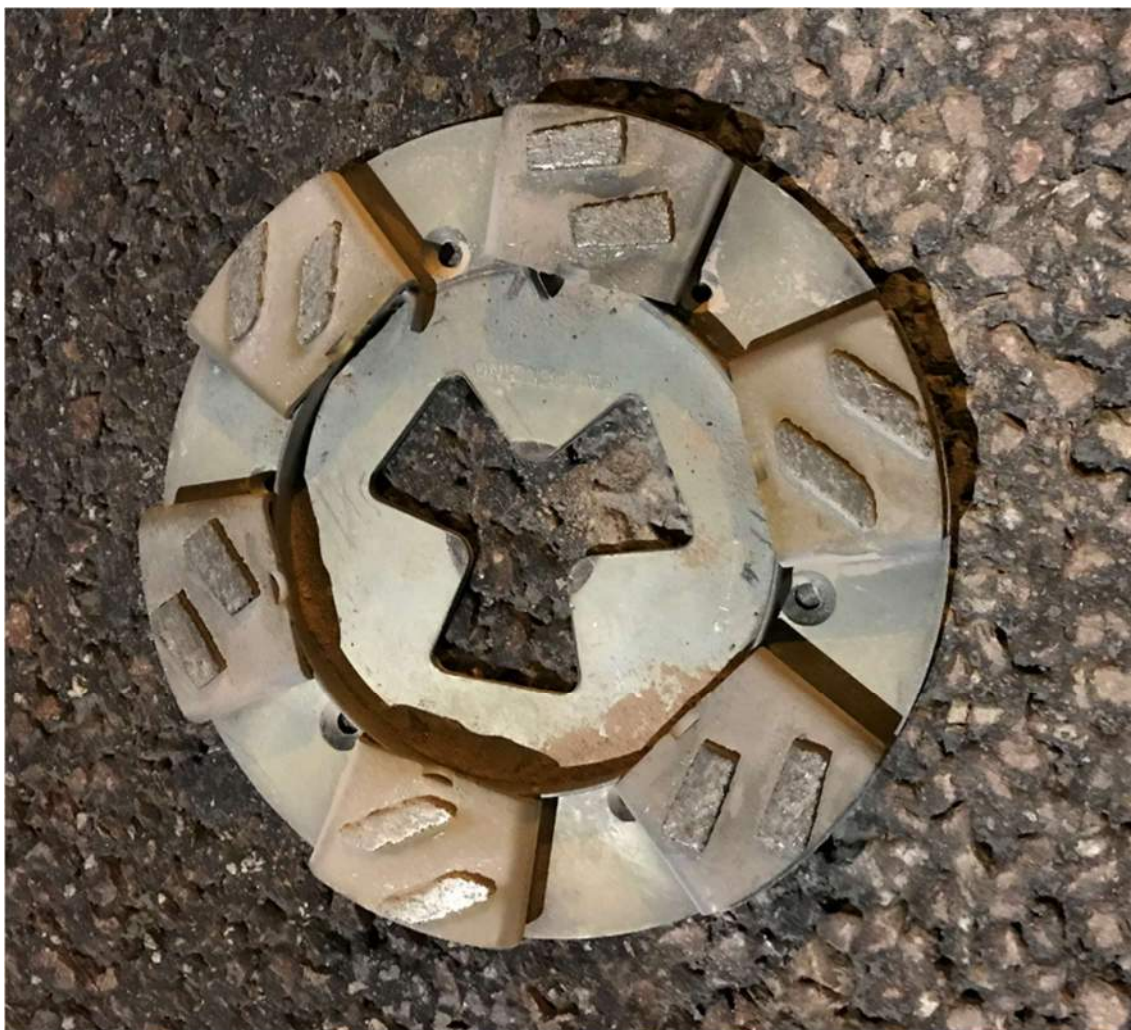
Figur 34. En av slipmaskinens fyra diamantslipskivor efter en natts arbete. Foto: Skanska.

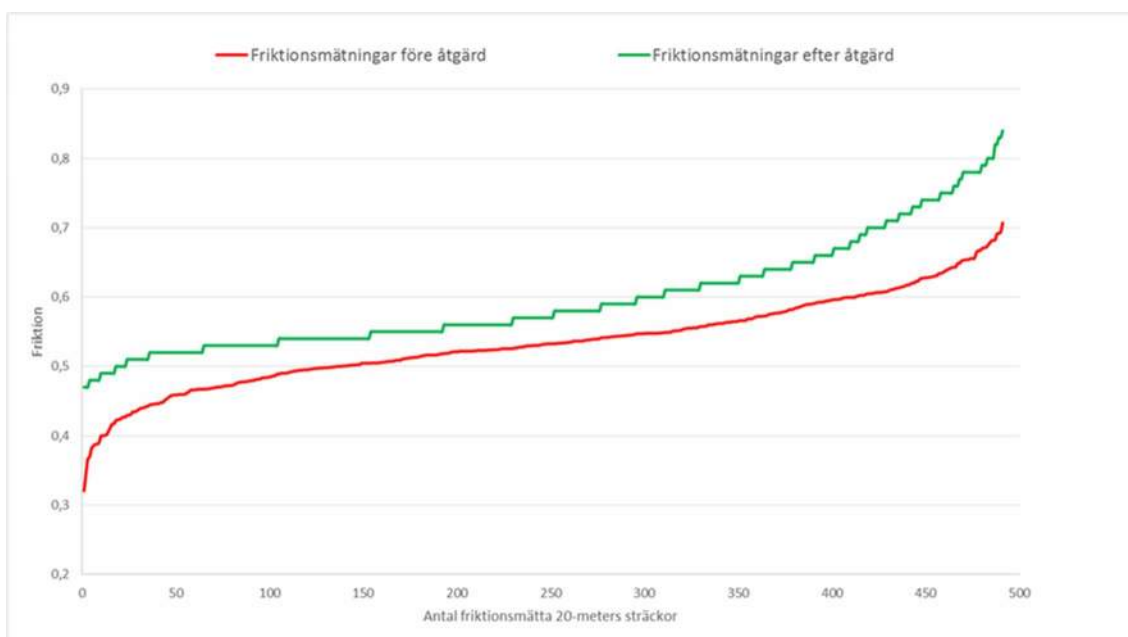
Figur 36. Sammanställning av samtliga 491 friktionsmätvärden före och efter åtgärd.

I Figur 36 redovisas samtliga 20-meterssträckor från utförda friktionsmätningar (före respektive efter slipåtgärd). Före åtgärd var det ca 27,5 % av 20-meterssträckorna som uppvisade lägre friktion än 0,50 (135 av 491 sträckor, röd linje). Lägsta uppmätta friktion var 0,32 och högsta 0,70. Medelfriktionen på de 135 underkända punkterna var 0,45.

Den gröna linjen visar uppmätta friktionsvärden efter slipåtgärd. I detta fall var det ca 3,5 % av 20-meterssträckorna som hade en friktion under 0,50 (17 av 491 sträckor). Lägsta uppmätta friktion var då 0,47 och högsta 0,84. Medelfriktionen på de 17 underkända punkterna var 0,48.

Det kan således konstateras att genomförd slitåtgärd har ökat samtliga underkända 20-meters sektioner så att godkända nivåer har uppnåtts.

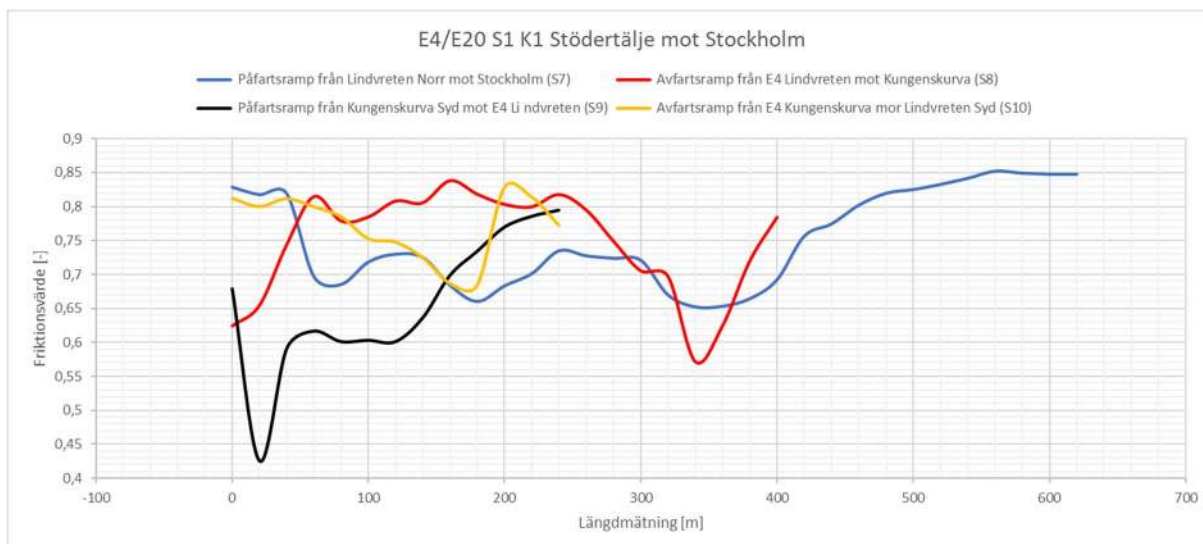
Figur 39. Uppmätta friktionsvärden för ramper trafikplats Lindvreten Norra, 10 september 2018.

Resultat från friktionsmätningar på ramperna för trafikplats Lindvreten Norra, uppmätta vid samma tillfälle redovisas i Figur 39. Det är tydligt att friktionen är betydligt högre än i körfälten på E4/E20.

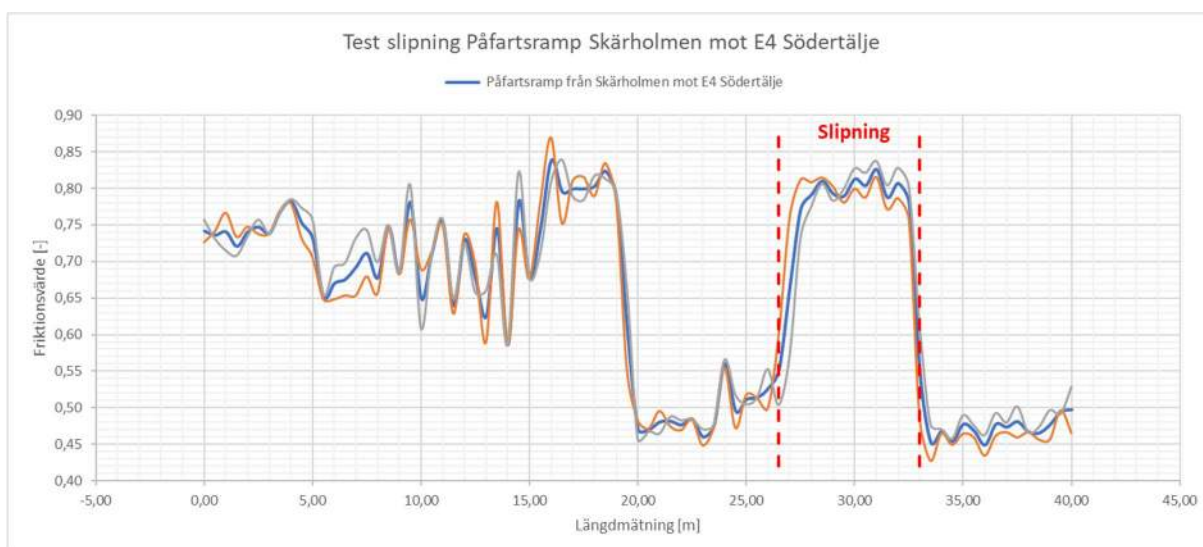
Figur 40. Uppmätta friktionsvärden efter testslipning på påfartsramp Skärholmen mot E4 Södertälje.

För att verifiera effekten av slipning samt kombination av lämpliga slipverktyg utfördes en provslipning vid påfartsramp Skärholmen mot E4 Södertälje den 18 september 2018. En kortare sträcka slipades (längdmätning ca 26-33m). Resultatet från friktionsmätningen, se Figur 40, visade att slipningen ökar friktionen med lite drygt tre tiondelar (0,30–0,35), vilket överensstämmer med tidigare erfarenheter (Jacobson och Hjort, 2008). Det beslutades att slipa hjulspåren för samtliga körfält vid chikanerna med låga friktionsvärden.

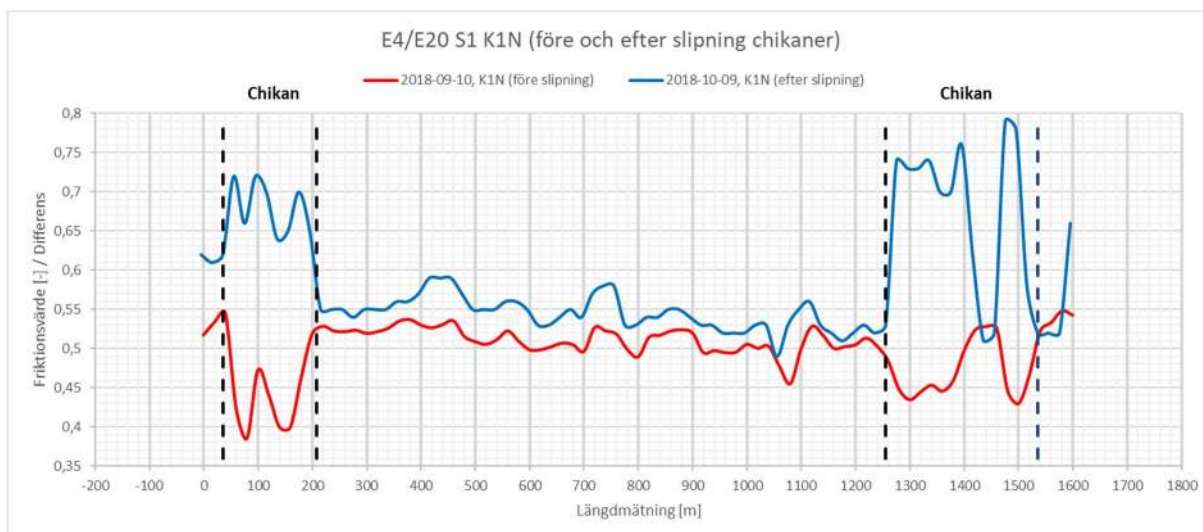
Figur 41. Exempel på uppmätta friktionsvärden före och efter slipning på E4/E20, K1N.

utsatta beläggningsområdena i chikanerna som slipades (längdmätning ca 35–210 m samt 1255–1535 m). Friktionsmätningar utförda 9 oktober efter slipningen visade att åtgärden ökat friktionen med upp mot ca 0,29 och 0,45 enheter för samtliga körfält, se Figur 41 samt Bilaga 1 för övriga körfält. Det syns tydligt friktionen är återställd för de åtgärdade chikanerna. På raksträckorna var uppmätt friktion tillfredställande för att vara i början av oktober (lägst friktion under året). Erfarenhetsmässigt ökar i Sverige friktionen med ca 0,3–0,5 enheter under vintermånaderna, på grund av uppruggning från dubbdäck, för att uppnå högsta friktionsvärden när dubbdäckssäsongen är slut i april.

Slipningen genomfördes i samtliga sex körfält över de kritiska områdena. I Figur 41 ges ett exempel på friktionsvärden före och efter slipning (se Bilaga 1 för övriga körfält). Observera att det bara var de

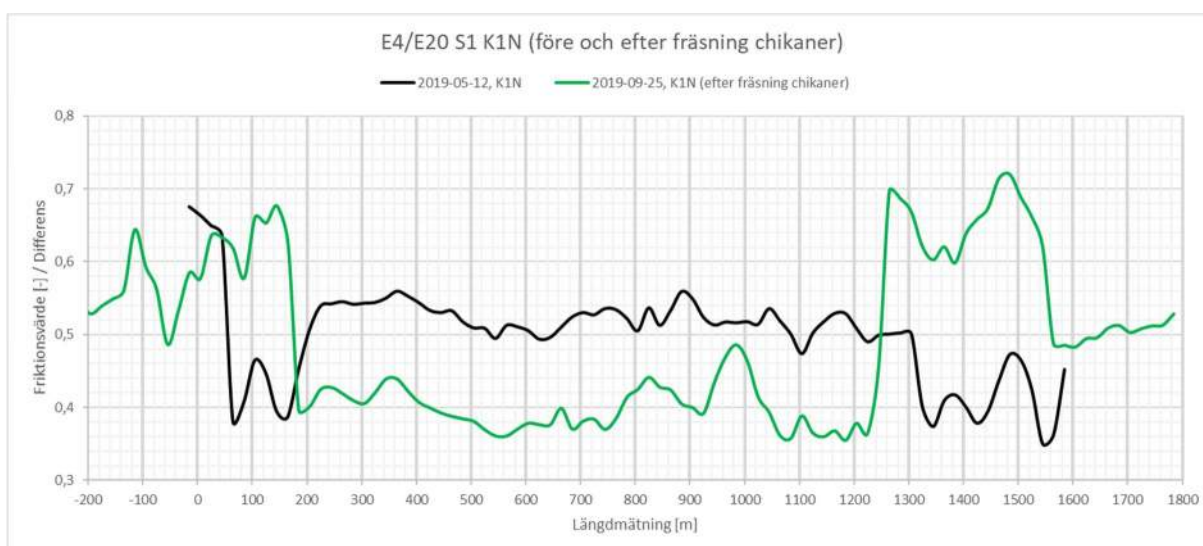
Figur 43. Exempel på uppmätta friktionsvärden före och efter fräsning av chikaner på E4/E20, K1N.

Fräsningen resulterade i ökad friktion i chikanerna med mellan 0,24 och 0,42 enheter, se Figur 43 samt Bilaga 1. Denna uppgång var förväntad men det observerades även att friktionen på raksträckorna mellan chikanerna reducerats med upp till ca 0,22 enheter som en effekt av ytterligare polering under sommarmånaderna. Detta var oväntat då raksträckor normalt inte anses som områden som är särskilt utsatta för polering. Övriga körfält uppvisade samma trend, se Bilaga 1.

För att åtgärda chikanerna beslutades att fräsa dem med traditionell fräsutrusning. Fräsning ger en rå yta med god friktion. Fräsning av chikanerna utfördes under september 2019.

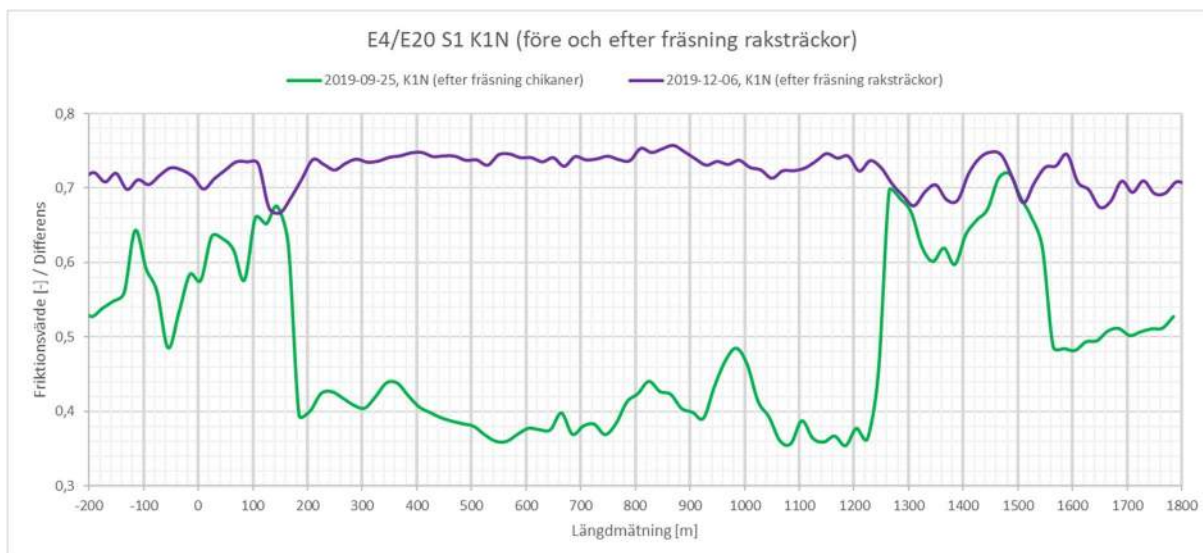
Figur 44. Friktionsvärdena före och efter fräsning av hela raksträckorna på E4/E20, K1N

För att åtgärda friktionen på raksträckorna beslutades att fräsa även dessa. Raksträckorna frästes under oktober 2019. Figur 44 samt Bilaga 1 redovisar resultat från friktionsmätningen i december 2019 efter fräsning. Det är tydligt att fräsningen förbättrat friktionen mellan 0,37 och 0,45 enheter för att ligga på ca 0,7–0,8 för alla sträckor. Friktionsvärden för övriga körfält framgår av Bilaga 1.

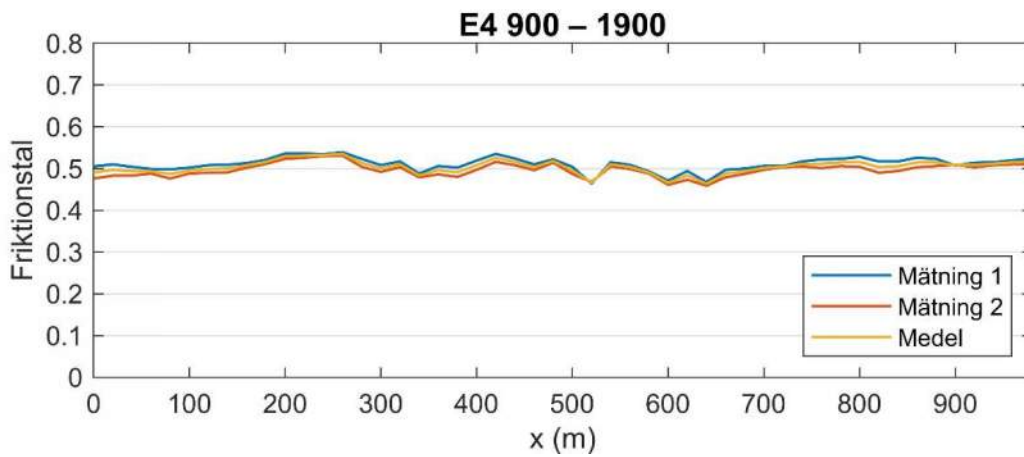
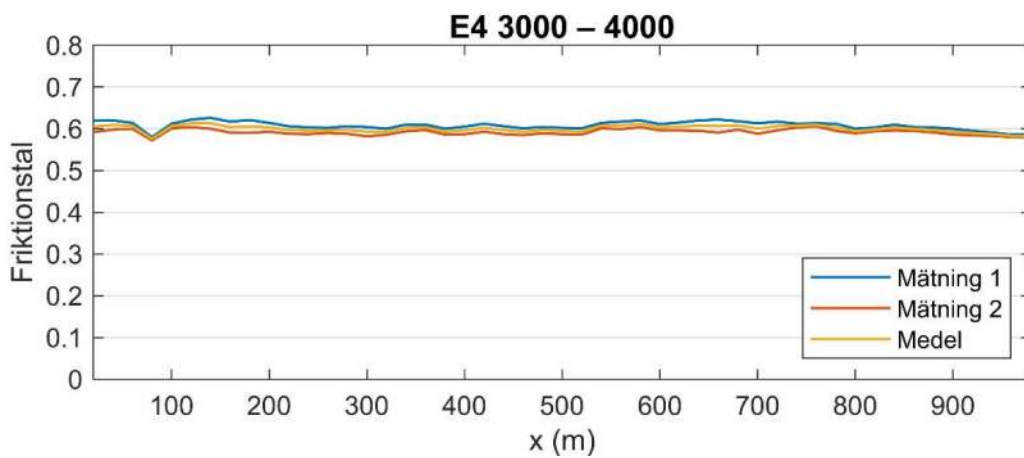
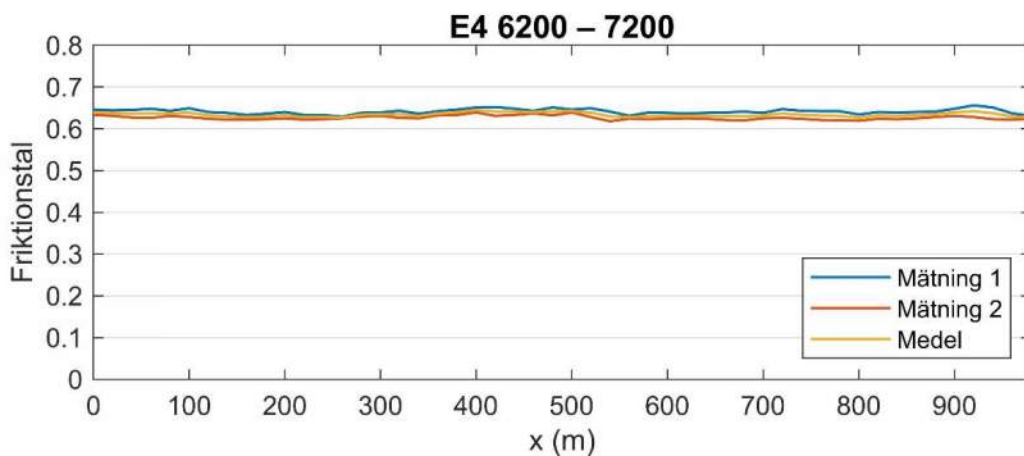
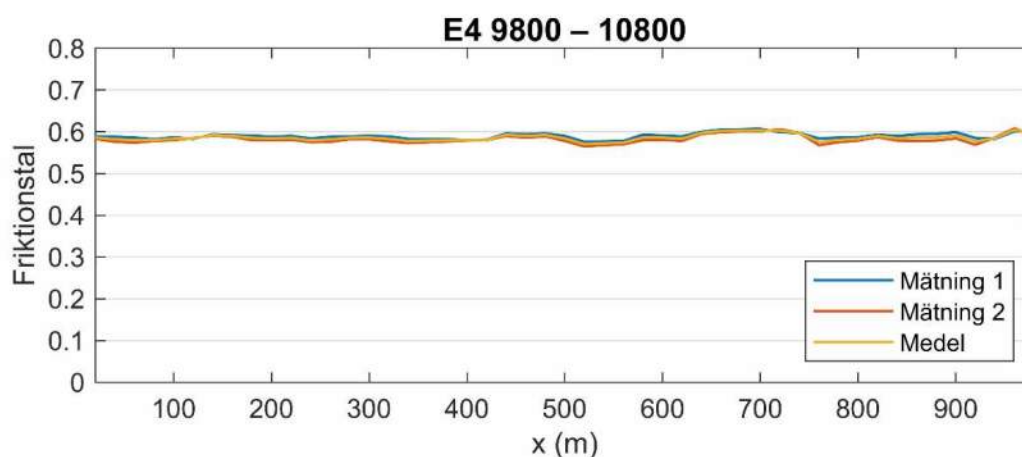
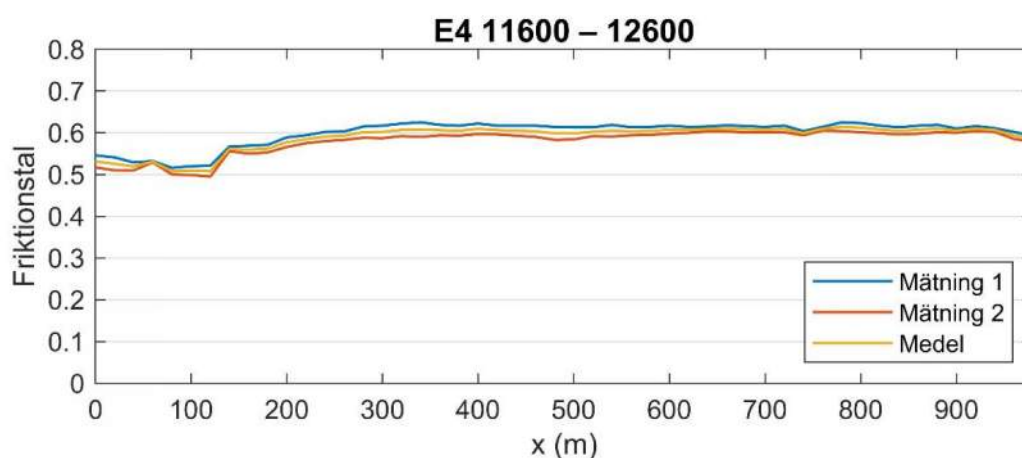
Av ovanstående figurer framgår att friktionen på Sträcka 1 är den som är lägst och ligger precis på gränsvärdet 0,5 över hela sträckan. Stenmaterialet är detsamma som på E4/E20 där problem med polering sedan tidigare konstaterats efter en inträffad olycka. Friktionen är alltså på Sträcka 1 strax innan dubbdäckstrafik tillåts kritiskt låg, trots att det handlar om motorväg utan tvära kurvor eller partier där fordon tvingas accelerera eller bromsa något speciellt. Den låga friktionen tros därför kunna kopplas till en poleringseffekt som är en effekt av det hårda stenmaterial som använts på sträckan (kkv = 5, se Tabell 10). Friktionen på sträckorna 2–5 ligger mestadels kring 0,6 som anses tillräckligt. Det genomsnittliga friktionsvärdet över respektive sträcka plottas som staplar i Figur 52. I figuren plottas även den genomsnittliga spårdjupstillväxten över samma sträckor över åren 2017–2021. Där framgår att även spårdjupstillväxten är lägst för Sträcka 1, detta då slitlagret lagts med en hård (och poleringsbenägen) sten i slitlagret.

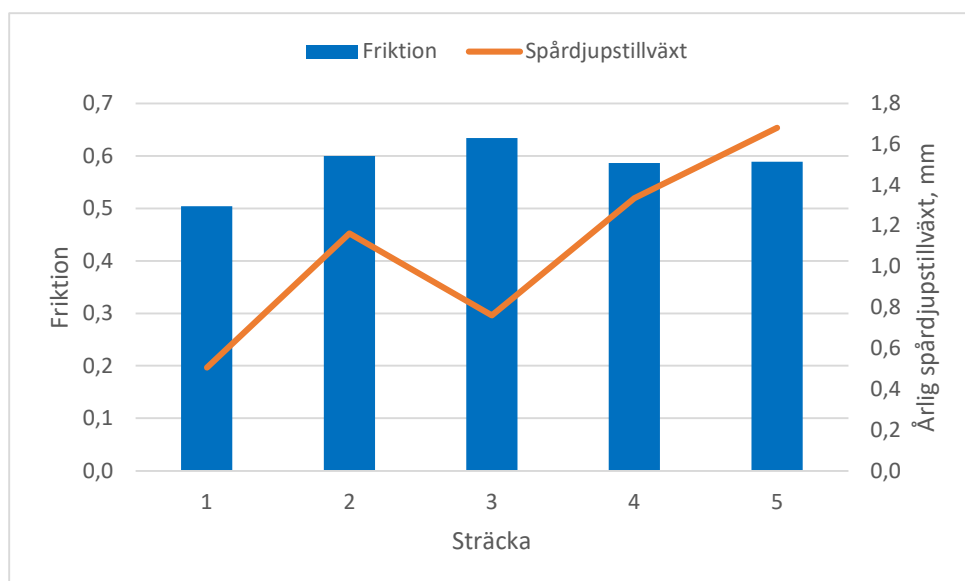
Figur 52. Uppmätta medelfriktionsvärden för de olika sektionerna på E4 mellan AB/D länsgräns och Järna redovisas som staplar mot den vänstra y-axeln. Årlig spår djupstillväxt för respektive sträcka visas med orange linje mot den högra y-axeln.

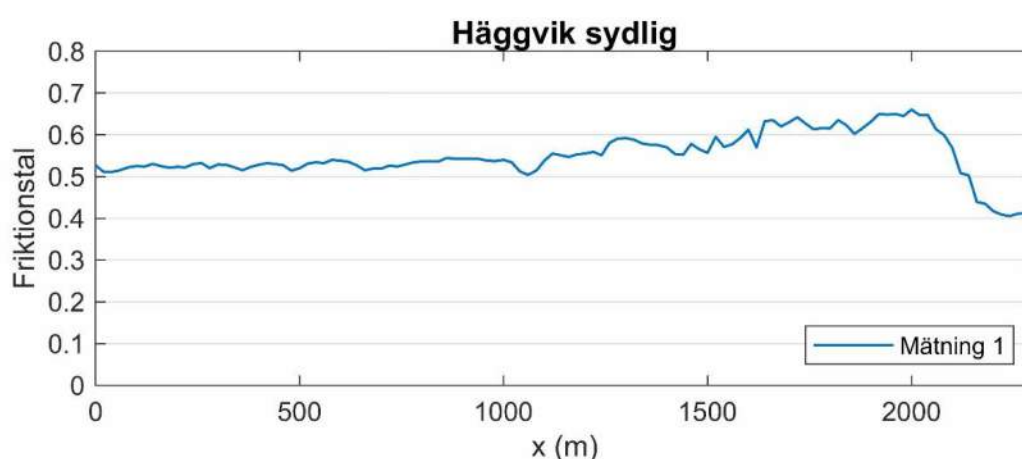
Figur 54. Friktionsmätning Haggvik sydlig.

Längs E4 i sydlig riktning i höjd med Häggvik ligger friktionen strax över gränsvärdet 0,5. Enligt PMSv3 ligger det i slutet av sträckningen en annan typ av beläggning, en ABS 16 med B 70/100, och där visar även friktionsmätningen ett avvikande resultat. Vägens sträckning visas i Figur 53 och resultat från friktionsmätningen i Figur 54.

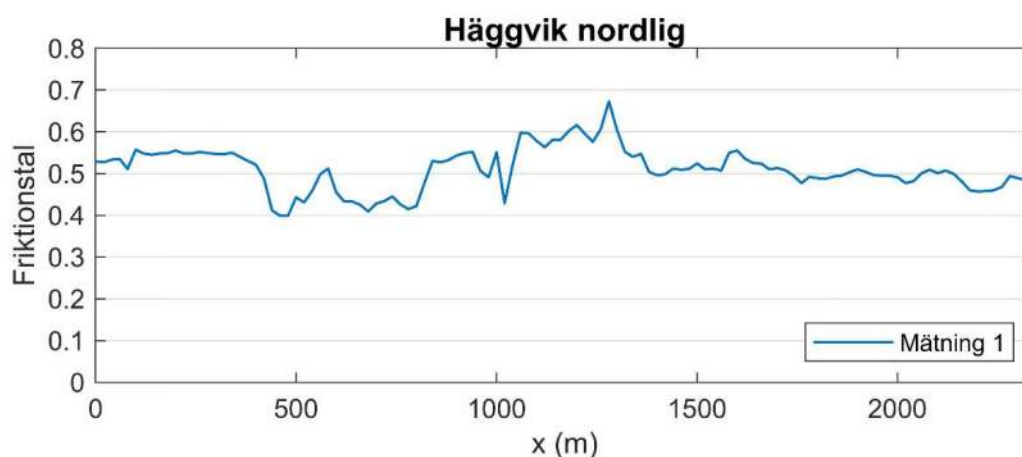
Figur 56. Friktionsmätning Haggvik nordlig.

Samma sträckning i motsatt riktning visas i kartan i Figur 55 och resultat från friktionsmätningen i Figur 56. Resultatet från mätningen visar en friktion där medelvärdet ligger runt 0,5 men samtidigt att friktionen över några hundra meter ligger betydligt lägre, runt 0,4.

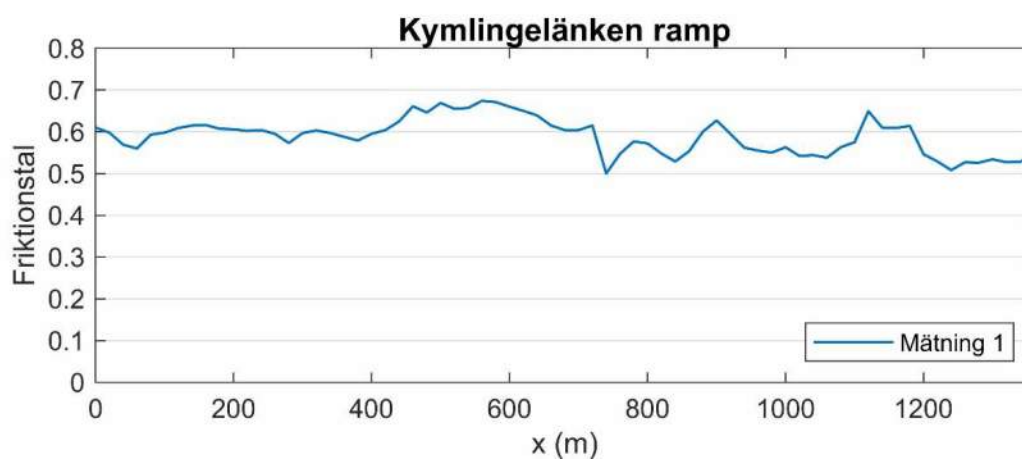
Figur 58. Friktionsmätning Kymlingelänken.

Längs Kymlingelänkens ramp mättes friktionen upp till ca 0,6. Rampen ligger en relativt snäv kurva men friktionen ligger alltså ovanför gränsvärdet längs hela den uppmätta sträckan. Rampens läge på kartan visas i Figur 57 medan friktionsresultaten redovisas i Figur 58.

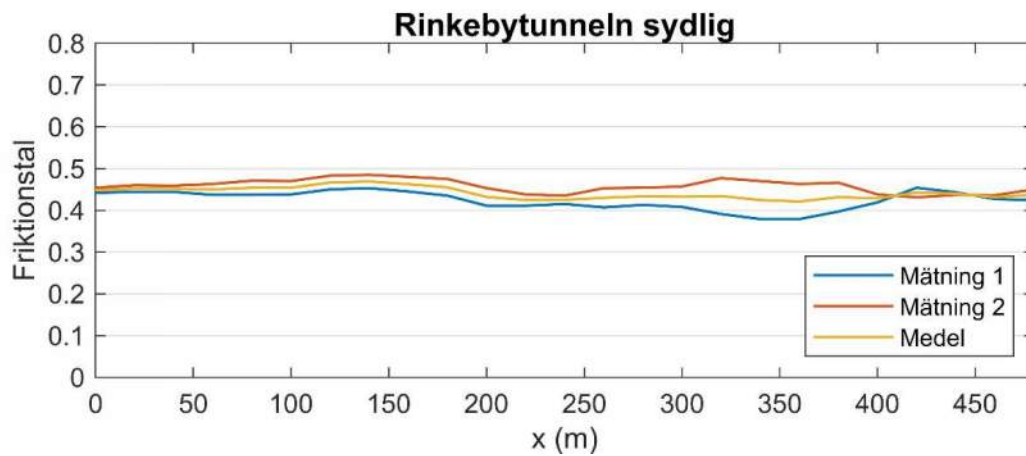
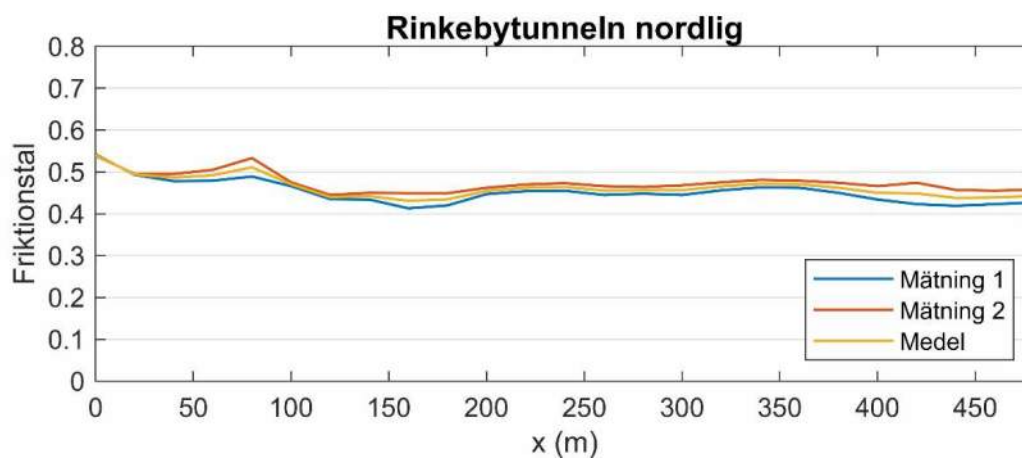
I Rinkebytunneln uppmättes låg friktion genom hela tunneln på knappt 500 m. Dubbla mätningar resulterade i att samtliga resultat hamnade under gränsvärdet i riktning in mot stan (sydlig) medan endast ett fåtal mätvärden var över gränsvärdet i riktning ut ifrån stan (nordlig). Mätningarnas start-

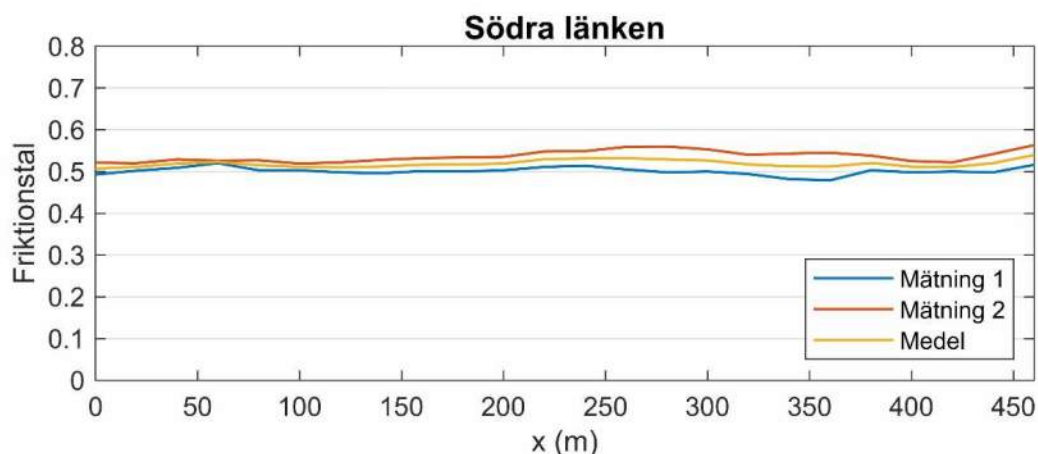
Figur 64. Friktionsmätning Södra länken.

I Södra länken uppmättes friktionsvärden runt 0,5 längs hela teststräckan. Sträckan ligger i tunnel och är alltså extra utsatt för polering i och med att damm och partiklar inte spolats bort i samma

utsträckning som utanför tunneln och dammet fungerar som ett polermedel. Teststräckans läge visas i Figur 63 och resultaten från friktionsmätningarna i Figur 64.

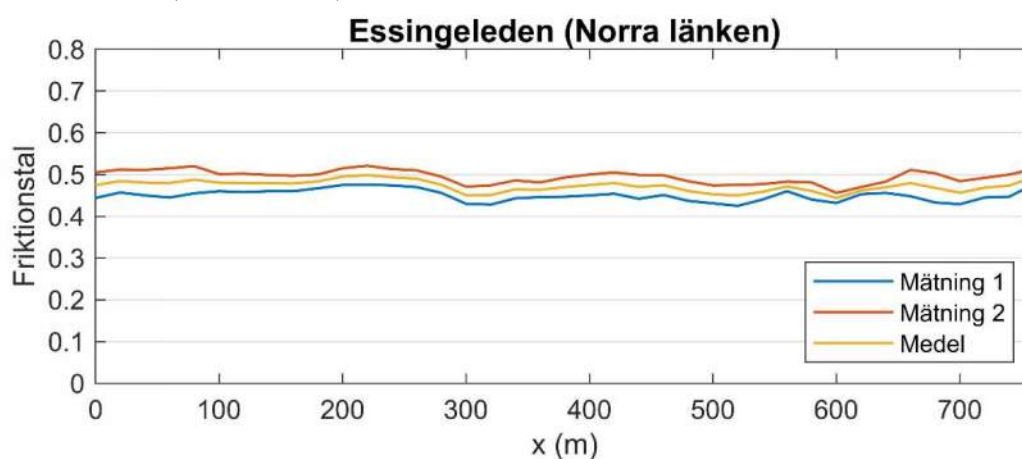
Figur 66. Friktionsmätning Essingeleden i Norra länken.

Essingeleden i nordlig riktning strax innan Norra länken är en av de två sträckor där mätvärdena utmed hela sträckningen hamnade under gränsvärdet. Det genomsnittliga resultatet av två körningar ligger mestadels mellan 0,45 och 0,5. Sträckan visas utmarkerad på en karta i Figur 65 och resultaten från körningarna i Figur 66.

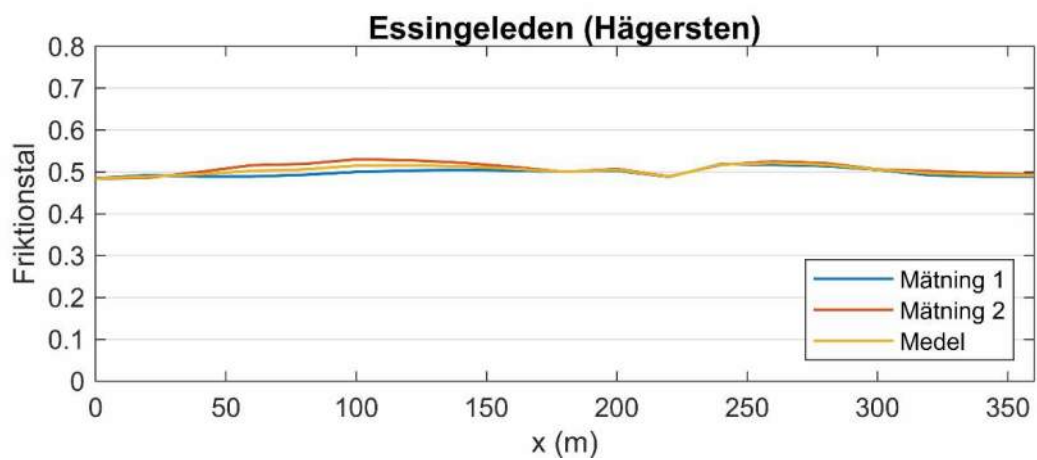
Figur 68. Friktionsmätning Essingeleden förbi Hägersten.

Längs Essingeleden i höjd med Liljeholmen mättes friktionen över drygt 350 m där resultaten visar en friktion som ligger stadigt kring gränsvärdet 0,5. Karta med sträckan utmärkt visas i Figur 67 och resultaten utmed sträckningen redovisas i Figur 68.
