POLERING AV HÖGKVALITATIVA BELÄGGNINGAR - EN FÖRSTUDIE

Roger Nilsson, Skanska Sverige AB, Teknik

2022-11-07

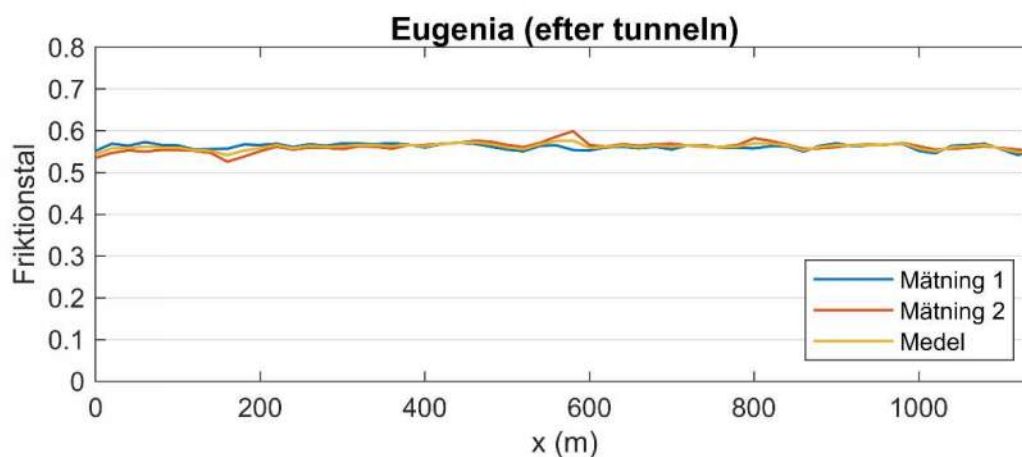
Figur 70. Friktionsmätning Eugenia efter tunneln.

Mätsträckan längs E4 efter Eugeniattunnel i riktning norrut visas i kartan Figur 69. Resultaten från mätningarna redovisas i Figur 70 och ligger stadigt runt 0,55 med samtliga resultat över gränsvärdet.

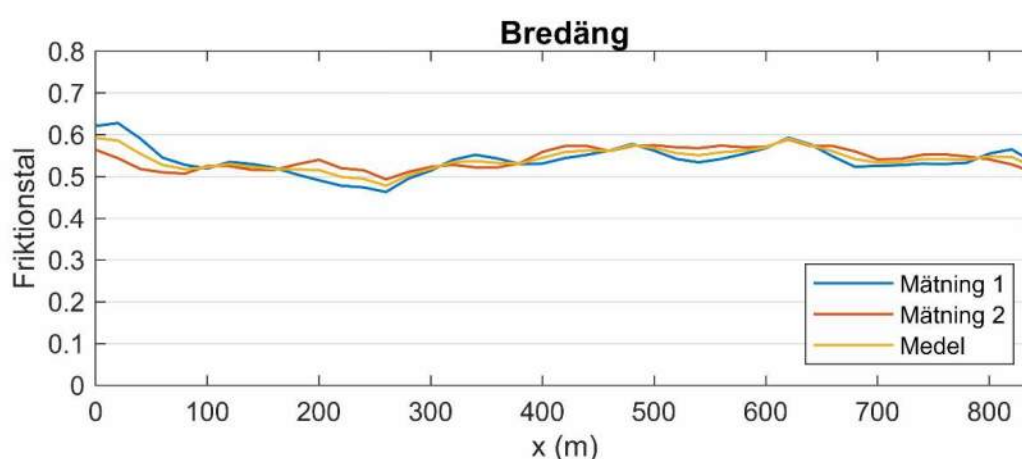
Figur 72. Friktionsmätning Bredäng.

Dubbla friktionsmätningar utfördes på E4 i nordlig riktning i höjd med Bredäng. Sträckningen framgår av Figur 71. Resultaten från de ca 850 m långa mätningarna visar en friktion som varierar mellan 0,5 och 0,6 med några resultat under den kritiska gränsen. Resultaten redovisas i diagrammet i Figur 72.

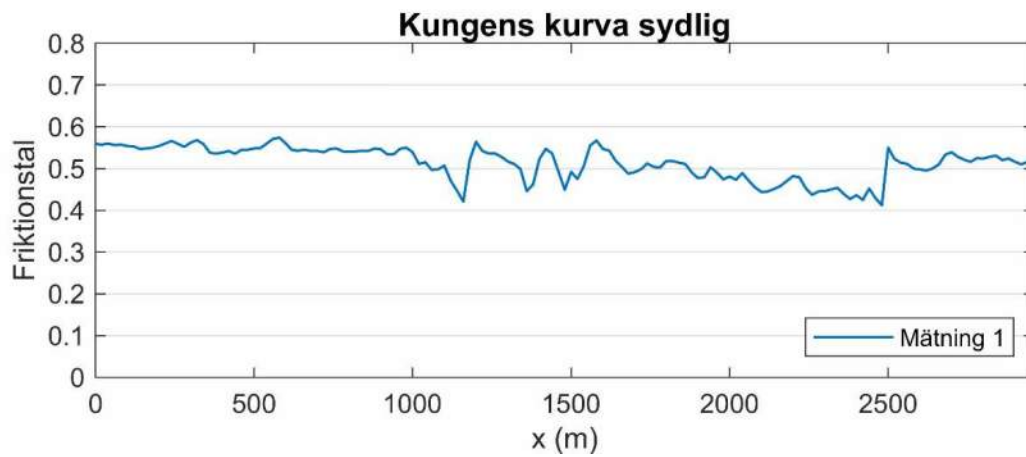
Figur 74. Friktionsmätning Kungens kurva sydlig.

Friktionsmätningar har även utförts på E4 längs en sträckning om 3 km i höjd med Kungens kurva i såväl nordlig som sydlig riktning. Mätningarnas start- och slutpunkter i sydlig och nordlig riktning framgår av kartbilderna i Figur 73 respektive Figur 75. Resultaten från körningen i sydlig riktning framgår i Figur 74 och visar att friktion mestadels ligger mellan 0,4 och 0,55 med ca en tredjedel av

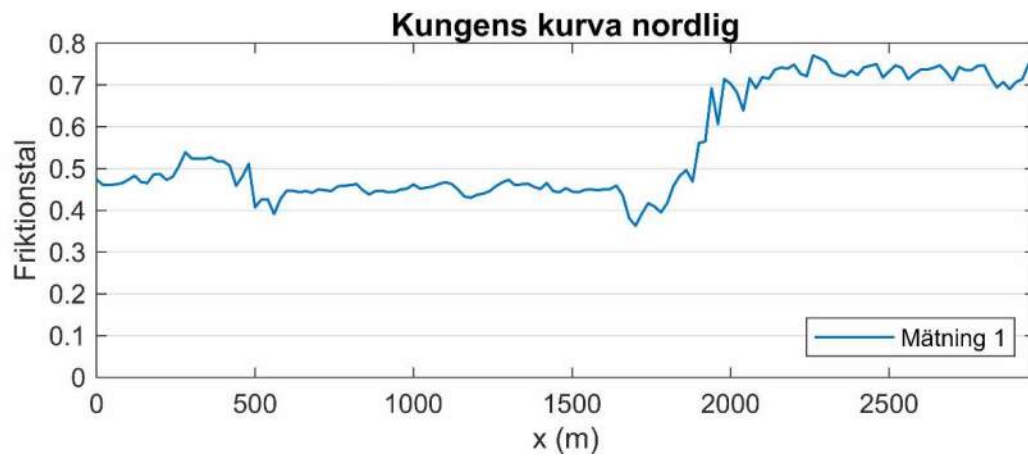
Figur 76. Friktionsmätning Kungens kurva nordlig.

mätvärdena under gränsvärdet. Resultaten i nordlig riktning redovisas i Figur 76 där det framgår att friktionen mestadels ligger mellan 0,4 och 0,55. Några värden är lägre än 0,4 vilket motsvarar en mycket låg friktion. Efter ca 1800 m händer dock något och friktionen ökar drastiskt upp till värden runt 0,75. Från PMSv3 framgår att denna sektion väl överensstämmer med ett skifte av beläggning. Beläggningen efter denna sektion är en äldre beläggning från 2011.

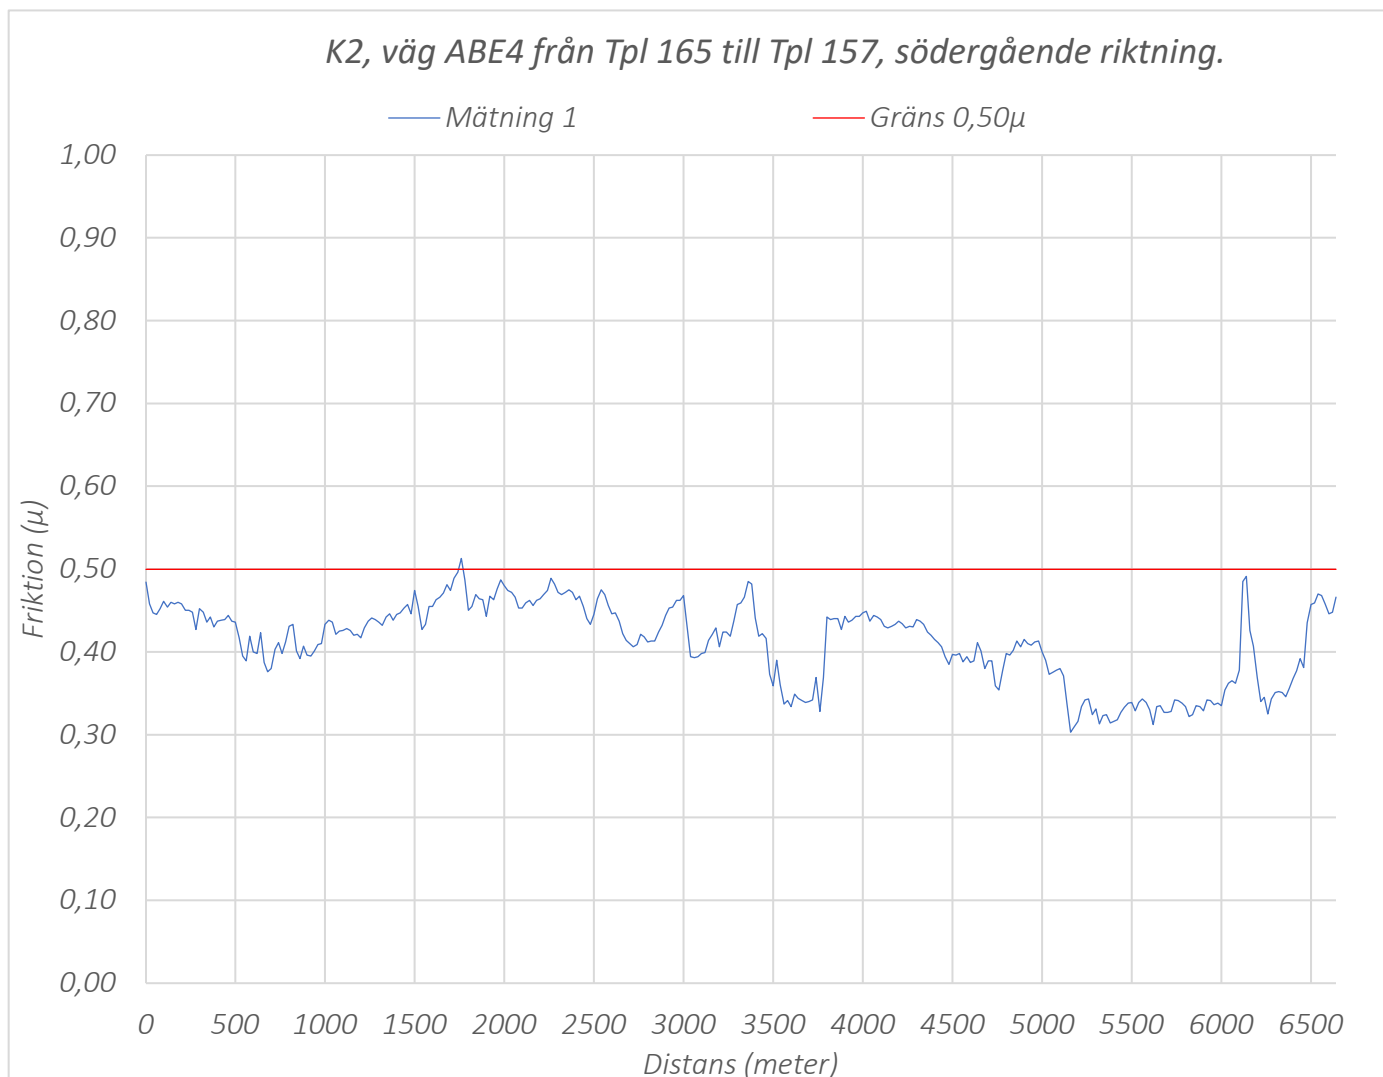
Sträcka S8 har ett medelvärde på 0,41 μ . Krav är $\geq 0,50\mu$.

Endast enkelmätning är utförd | Sträckan har 20-meters medelvärden under 0,50 μ

Tabellen avser 20-meters medelvärden för 6 660 meters mätning.

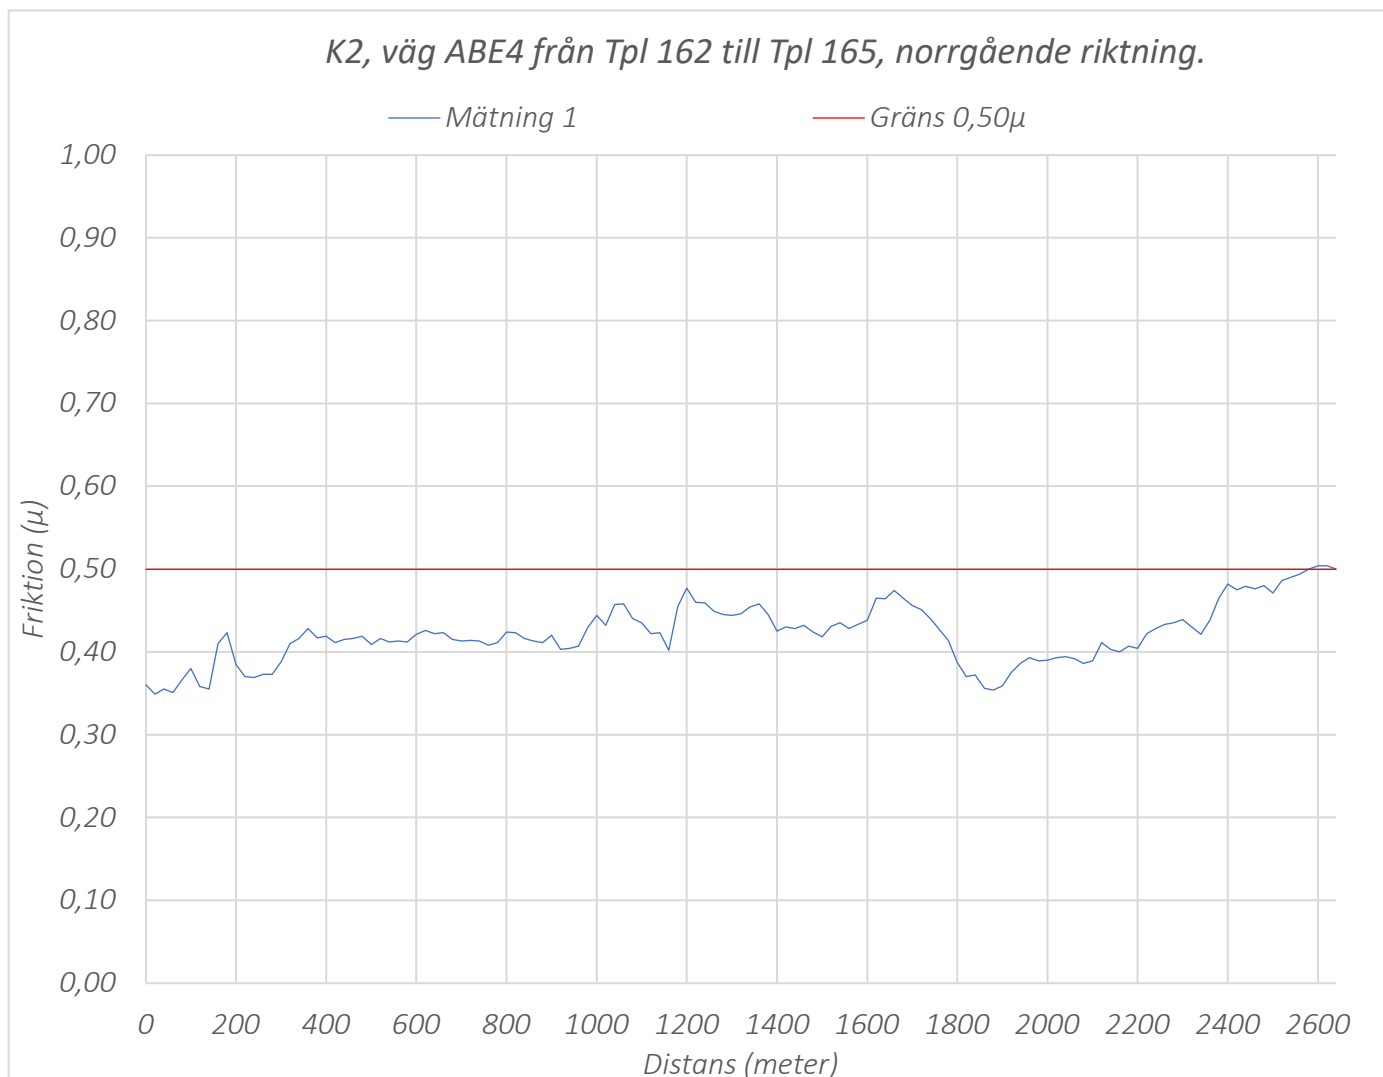
Sträcka S7 har ett medelvärde på 0,42 μ . Krav är \geq 0,50 μ .

Endast enkelmätning är utförd | **Sträckan har 20-meters medelvärden under 0,50 μ**

Tabellen avser 20-meters medelvärden för 2 660 meters mätning.
