SBUF Projekt nr 12001

Pågjutningar av stålfiberarmerad självkompakterande betong – sprickbegränsning och vidhäftning

Delrapport 2 – Pågjutning på HD/F

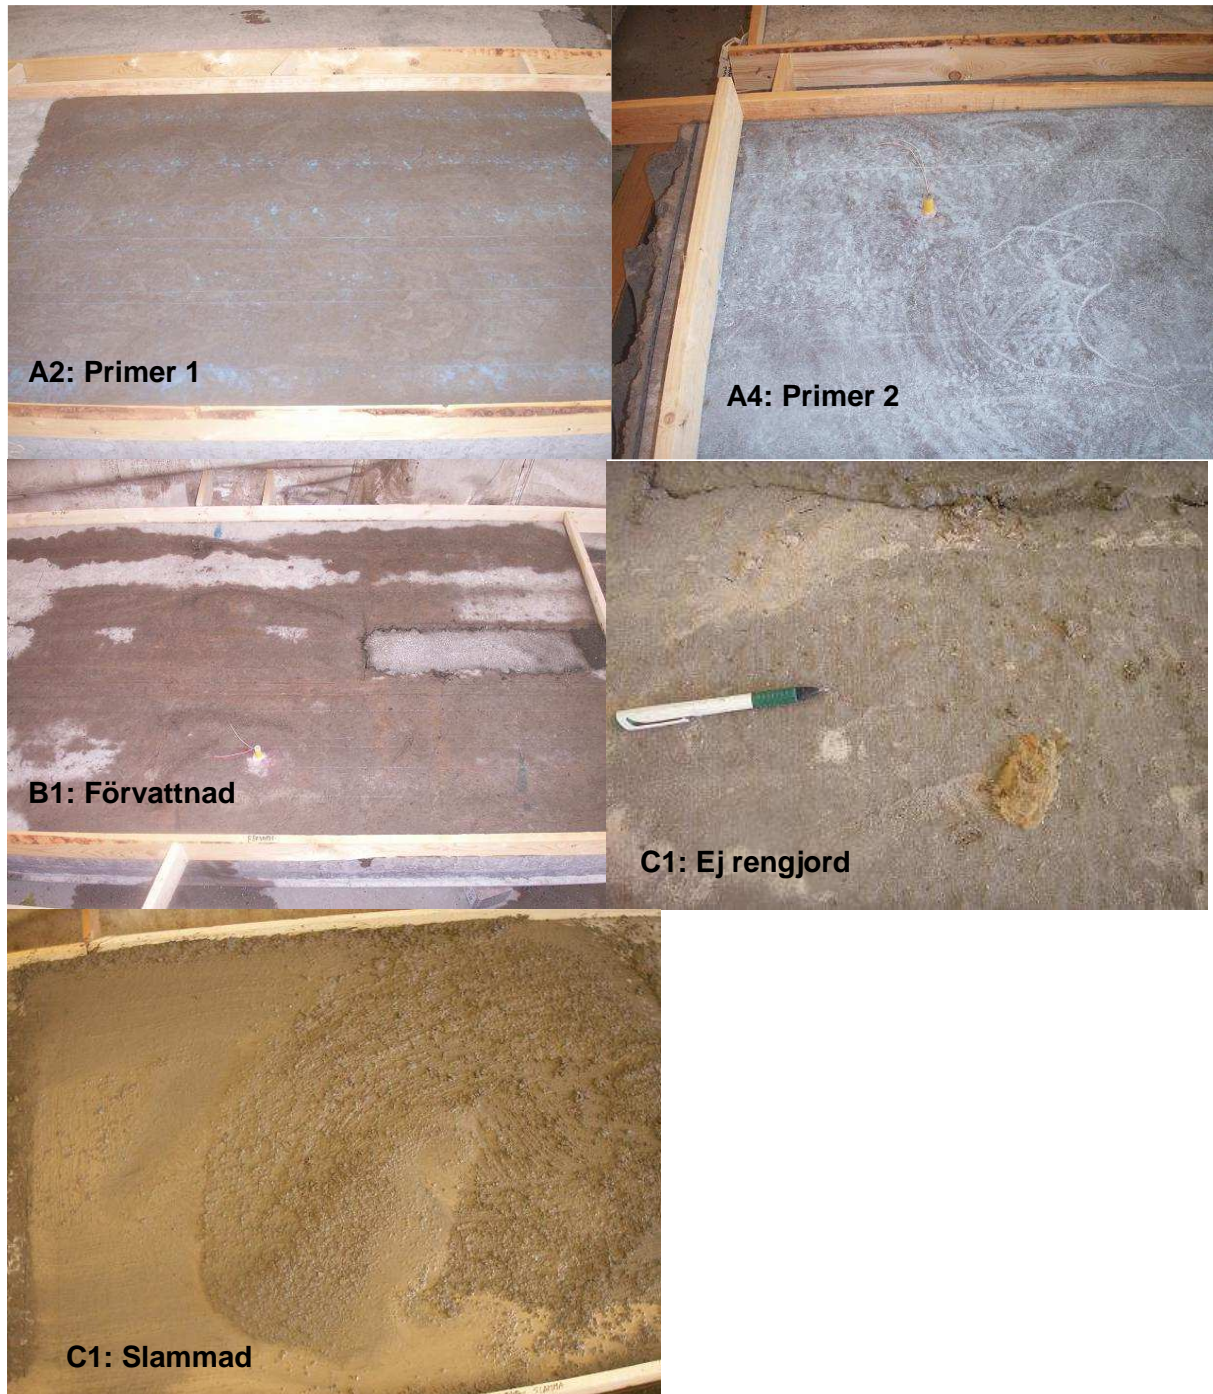
Figur 4 – Foton som visar hur ytan på några av de olika delytorna såg ut precis före pågjutning.

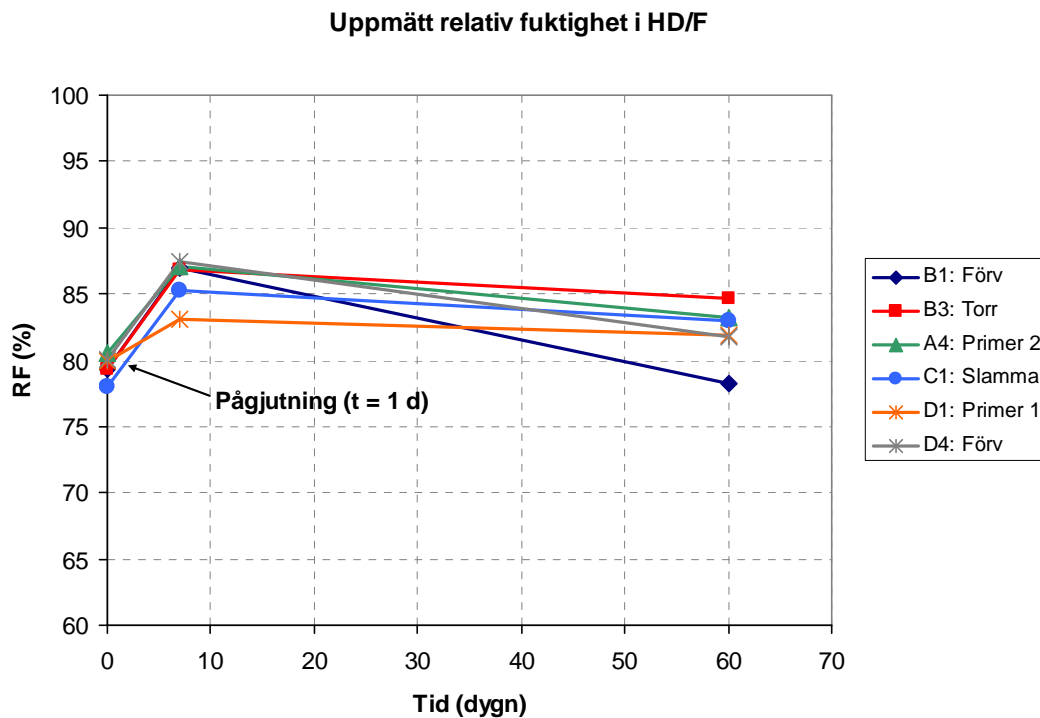
Avsikten med fuktbestämningen var dels att kontrollera hur RF-nivån i underlaget påverkas av förbehandlingar och pågjutning och dels att studera om primer hindrar fukt att tränga ner i underlaget. Resultat redovisas i Figur 11. En tydlig ökning av RF-nivån uppstår till följd av förbehandling och pågjutning. Den enda mätpunkten som skiljer ut sig är den som sattes i delyta D1 med primer 1. Här var RF-ökningen under den första veckan mindre än i övriga mätpunkter, vilket skulle kunna betyda att denna typ av primer hindrade fuktinträngning i underlaget mer effektivt än primer 2.

Om man studerar utvecklingen under följande tvåmånadersperiod framgår att delyta B1, som förvattnats, torkade ut betydligt fortare än övriga delytor. Det är svårt att hitta någon rimlig förklaring. Däremot kan det vara värt att nämna att gummilocket som tätar pvc-röret där givaren sitter, på något ställe råkade sparkas bort. Tyvärr råder viss osäkerhet både avseende tidpunkt när detta skedde och vilken av givarna som berördes men det skulle kunna förklara att just givaren i delyta B1 avviker.

En intressant iakttagelse är att det generellt var svårt att komma tillbaka ner till den RF-nivå som rådde före pågjutning. Detta kan vara värt att ha i beaktande i situationer då en fastställd RF-nivå skall uppnås innan golvläggning. Det bör dock påpekas att klimatet i det aktuella fallet säkert har haft viss betydelse för den långsamma uttorkningen, se Figur 13.

Figur 11 – RF-nivå i underlaget dagen före samt en vecka och två månader efter pågjutning.

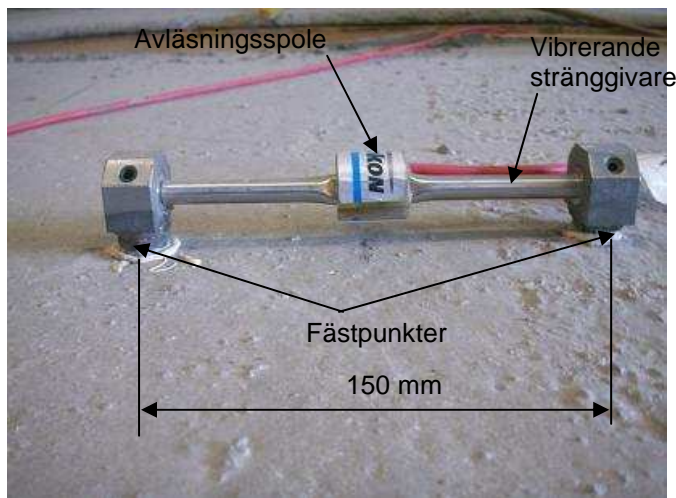
Figur 14 – Töjningsgivare (vibrerande sträng) som moterats på pågjutningsytan på platta A, se Figur 17 för givarlägen.

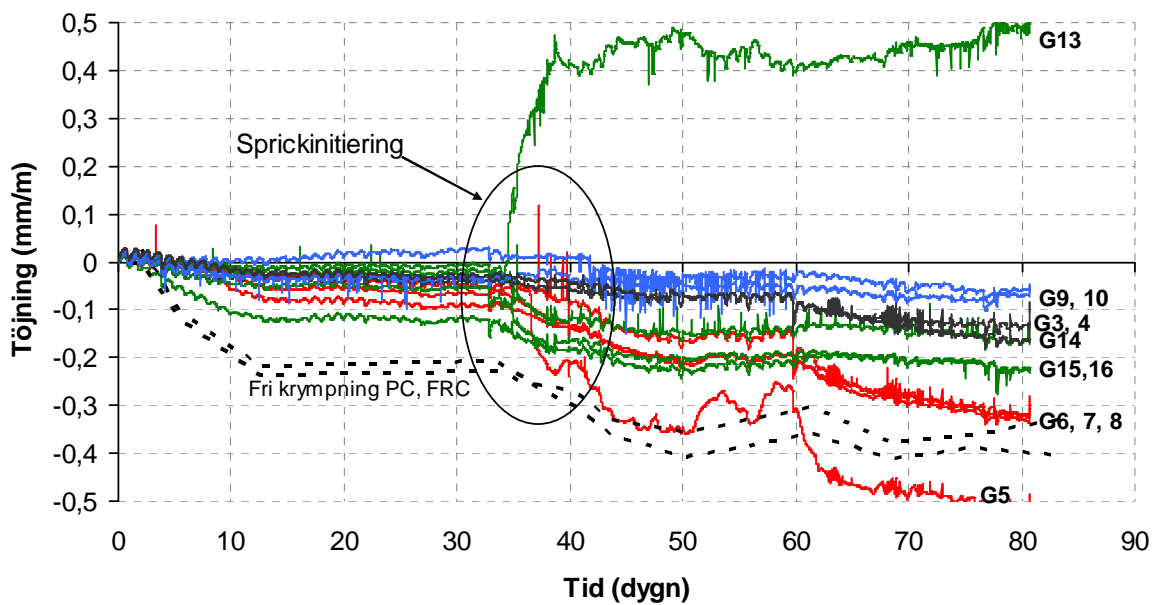
Den plötsliga töjningsförändringen är dock även en följd av att lite större sprickor börjar uppträda inom vissa delområden. Om man studerar blå och svarta linjer i diagrammet framgår att töjningsförändringen vid denna tidpunkt var relativt liten. Detta visar att större sprickor inte har uppstått inom delområde A1 och A3 (slammat respektive torrt underlag). De röda och gröna linjerna, å andra sidan, visar på en ganska hastig förändring. Detta visar att

deformationerna har ökat markant inom de primade delområdena A2 och A4. Endast en givare placerades så att den fångade en större spricka, nr G13 inom delområde A4, vilket framgår av den positiva töjningen för aktuell givare.

Även övriga givare inom de primade delområdena, där den negativa töjningen (kontraktion) ökar, indikerar dock att lite större sprickor har börjat utvecklas. Speciellt stor kontraktion noteras för givare G5. Detta beror på att den är belägen precis intill en större spricka, se Figur 17. Sannolikt har man i sprickans närområde fått ett vidhäftningssläpp, vilket har orsakat den större rörelsen vid givare aktuell givare.

Figur 15 – Uppmätta töjningar på ytan av pågjutningen på håldäckselement A, se Figur 17 för läge av givare.

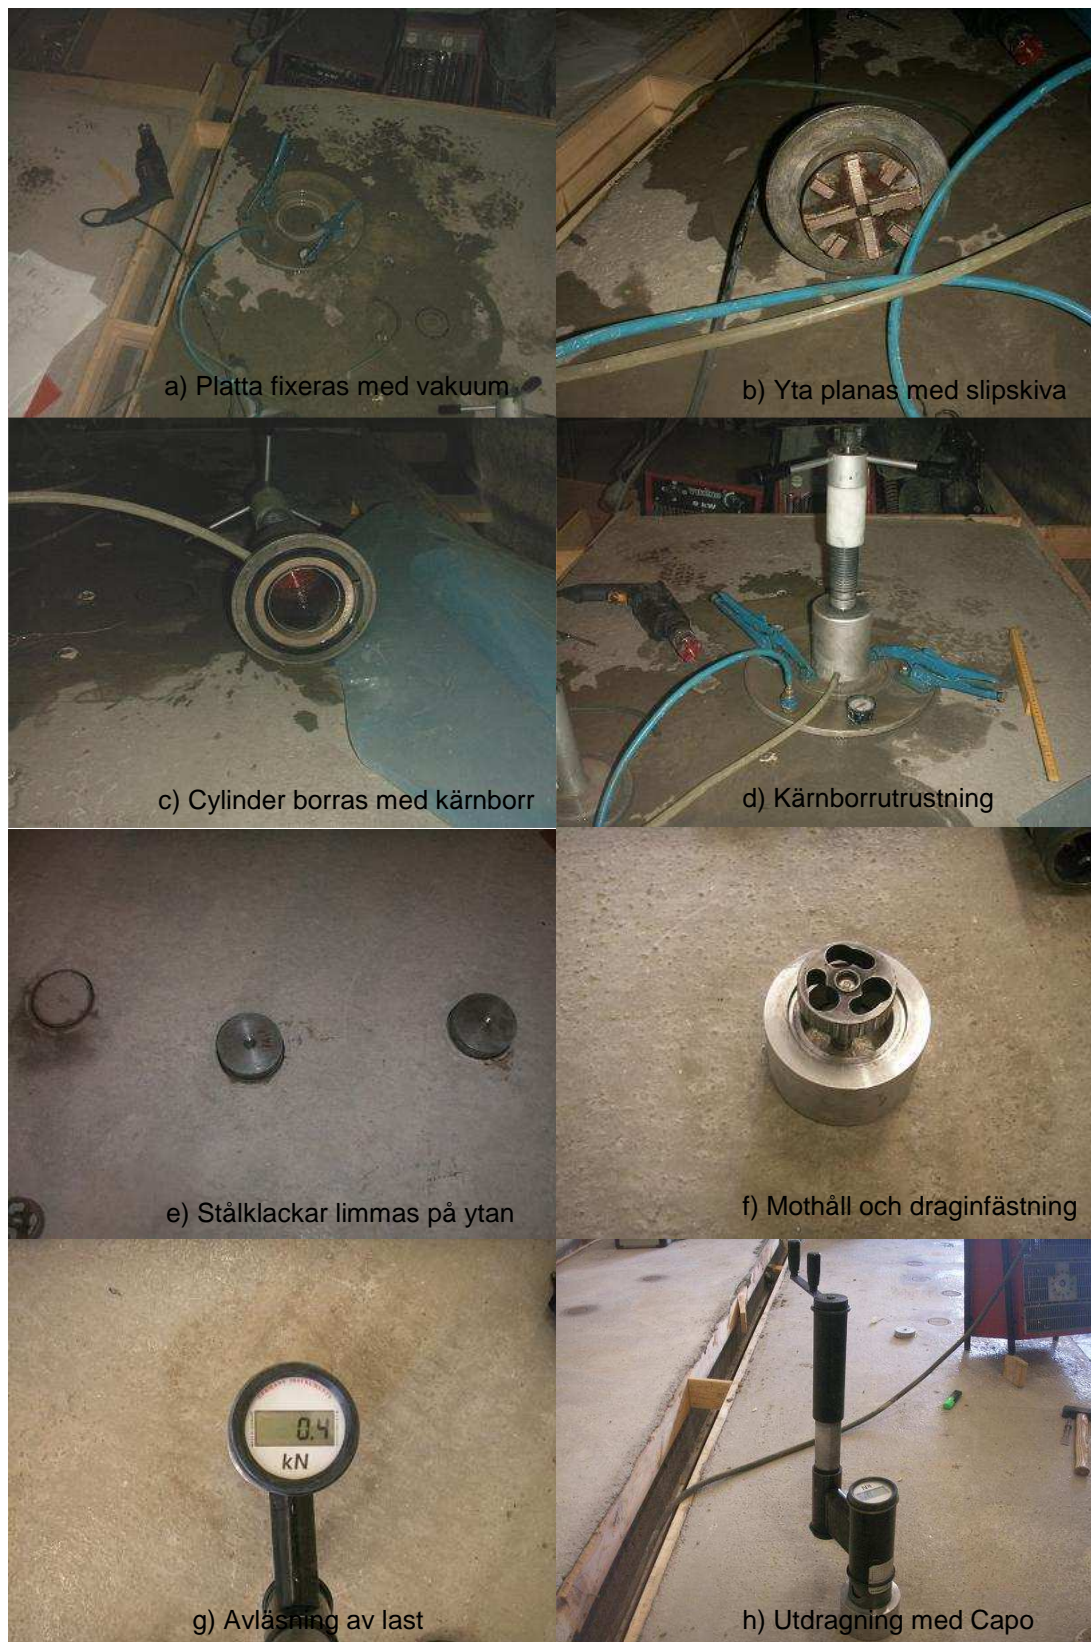
Inom varje delyta togs tre vidhäftningsprov, vilket gav ett totalt antal på 48 prov. Dessutom gjordes några extra provningar genom några av de större sprickorna för att undersöka om uppsprickningen hade föranlett vidhäftningssläpp. Placering av kärnorna framgår av Figur 17 och Figur 18. Vid val av placering eftersträvades om möjligt sprickfria områden för att slippa eventuella störningar från sprickzoner.

Figur 19 – Vidhäftningsprovning utfördes genom utdragning av cylindrar. I figuren visas de olika stegen: a) en platta fixeras med vakuum, b) ytan planas av, c och d) kärnbörning till ett djup på ca 60 mm (ca 10 mm i underlag), e) stålklackar fästs på cylindrars yta och f, g, h) utdragning med Capo-utrustning.

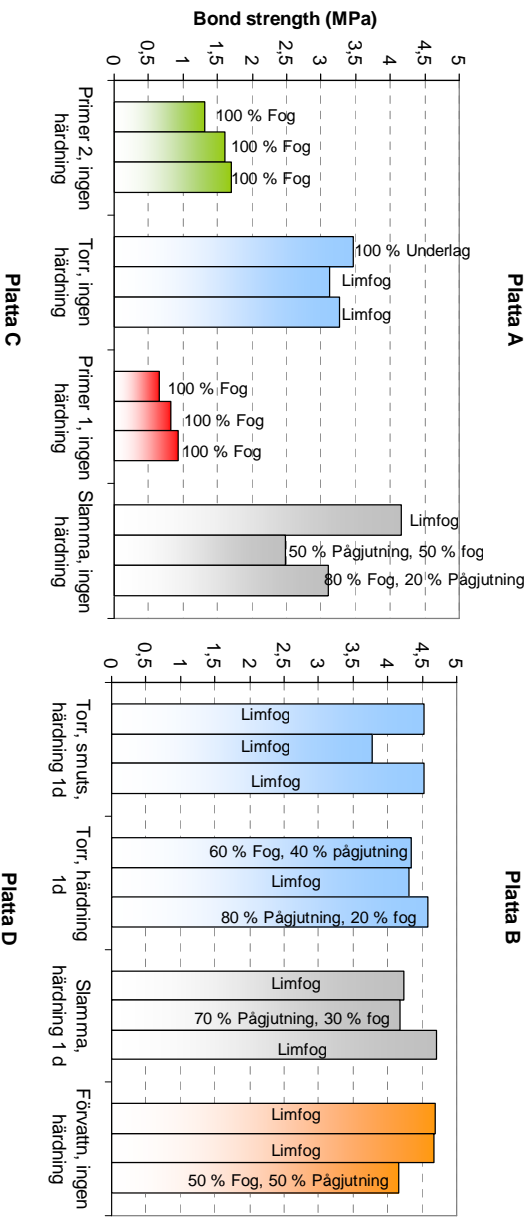
Av de båda primertyperna känns det som om primer 2 gav något bättre effekt även om skillnaden kanske inte blev så markant. För både platta A och C, där båda alternativen var representerade, gav primer typ 2 något bättre vidhäftning. Enligt avsnitt 2.2.3 var sprickorna som uppstod i delområden med primer 1 något större, vilket också ger en indikation på sämre vidhäftning.

Inga bområden har kunnat konstateras på någon av plattorna. Detta indikerar att den vidhäftning som uppnåtts har varit tillräcklig för att förhindra vidhäftningsbrott. Ett vanligt problem är annars att man kan observera släpp i anslutning till större sprickor. Därför undersöktes vidhäftningen enligt ovan i anslutning till några av de större sprickorna. I delytan med primer 1 på platta A uppmättes 0,4 respektive 0,3 MPa i prov nr A8 och A9. Värdena var i och för sig lägre än i sprickfria delar på samma delområde (se primer 1 platta A i Figur 21) där vidhäftningen uppgick till mellan ca 0,6 och 0,9 MPa. Detta visar att vidhäftningen har påverkats i närheten av sprickan men att uppsprickningen inte har lett till några stora

bområden. Förklaringen till de något lägre värdena är sannolikt att en mindre zon med släpp har uppstått precis i anslutning till sprickorna.

Figur 21 – Vidhäftning bestämd genom utdragsprovning av cylindrar på tre ställen inom varje delyta.
