Optimalt skydd av parkeringsdäck vid nybyggnad och renovering Etapp I

Ylva Edwards

2013-12-19

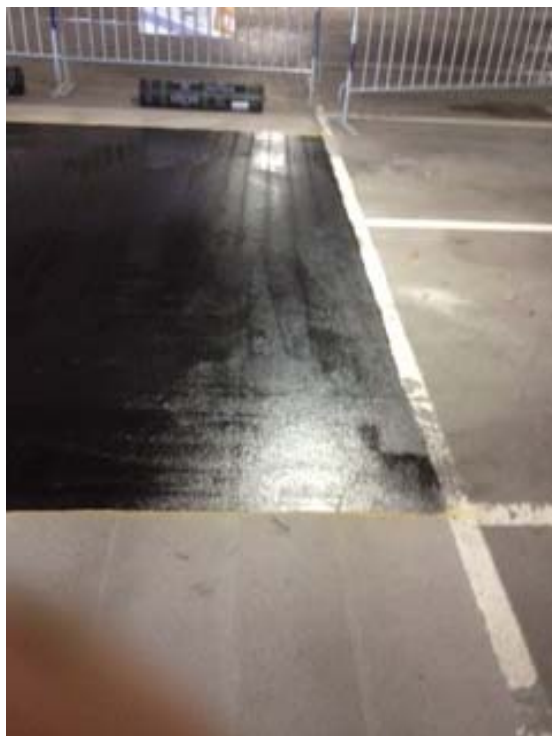
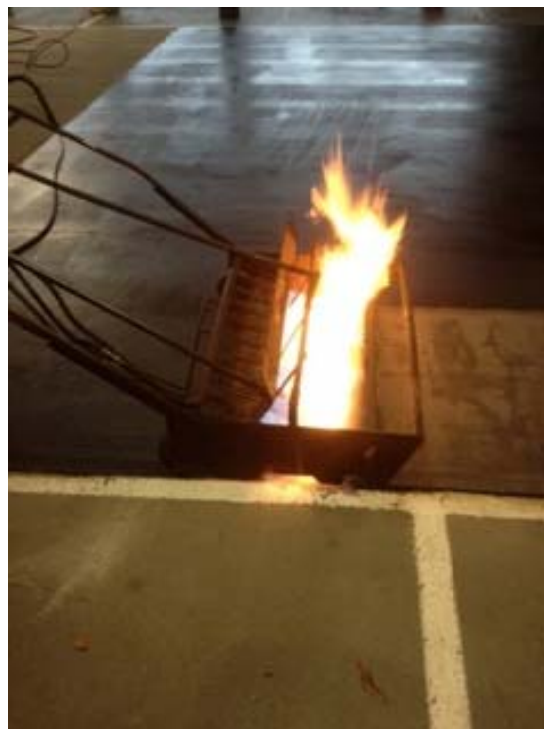
*Figur 6 Provyta behandlad med bitumenprimer (t v) och svetsapplicering av matta (t h)
(Foto: Duo Asfalt)*

Några blåsor uppstod vid utläggningen av gjutasfalt, men dessa åtgärdades senare genom lokal uppvärmning. Orsak till blåsorna var rester från matolja som använts i samband med rengöring på plats.

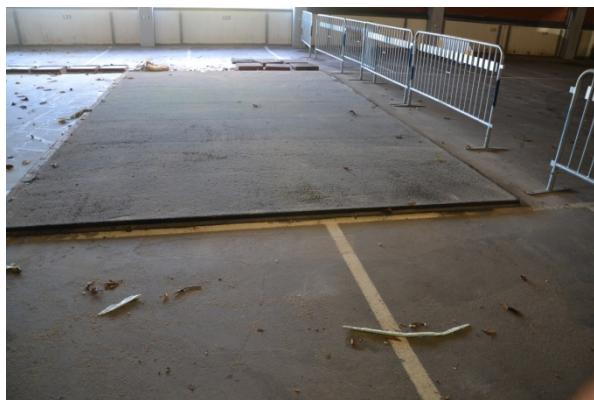
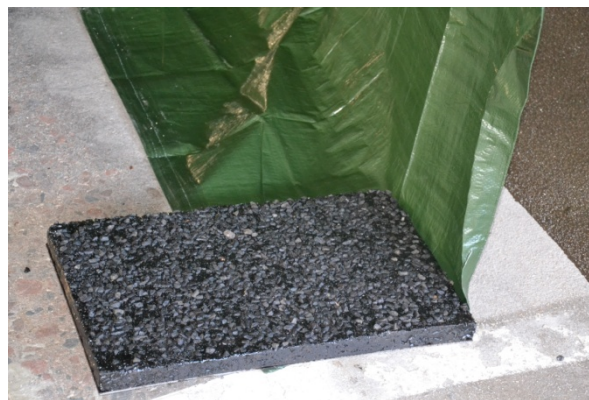
Figur 7 Färdig provyta (t v) och provplatta för slitageprovning (t h) (Foto: Y Edwards)

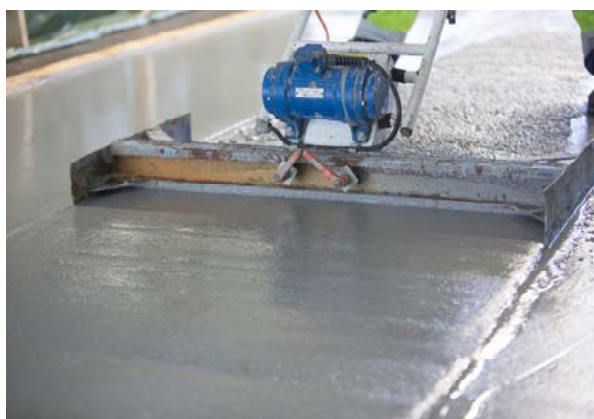
Figur 8 Utläggning av Densit beläggning med vibrering (Foto: SBK)

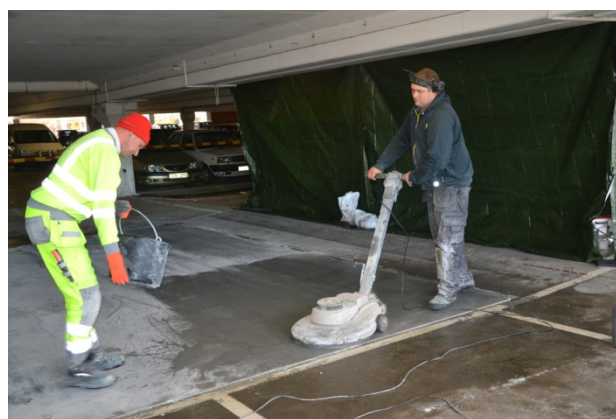
Gjutningsarbetet genomfördes med vindskydd kring provytan. Beläggningen lades med vibrobrygga och piggrullades. Ytemperaturen låg kring 7-9 °C. Utläggning med vibrering visas i figur 8. Ytan plastades, för att minska uttorkningshastigheten, och fick sedan härda under helgen. Betongytan slipades några dagar efter det att utläggningsarbetet var klart (figur 9). Anledningen var att det hade kommit in vatten på ytan ganska tidigt efter gjutningen. När beläggningen inte har torkat tillräckligt fälls kalk ut. Ytan polerades därför för att få bort den ljusare kalkutfällningen. Normalt slipas inte ytan efteråt.

Figur 9 Densitbeläggningen slipas veckan efter utläggning (Foto: Y Edwards)

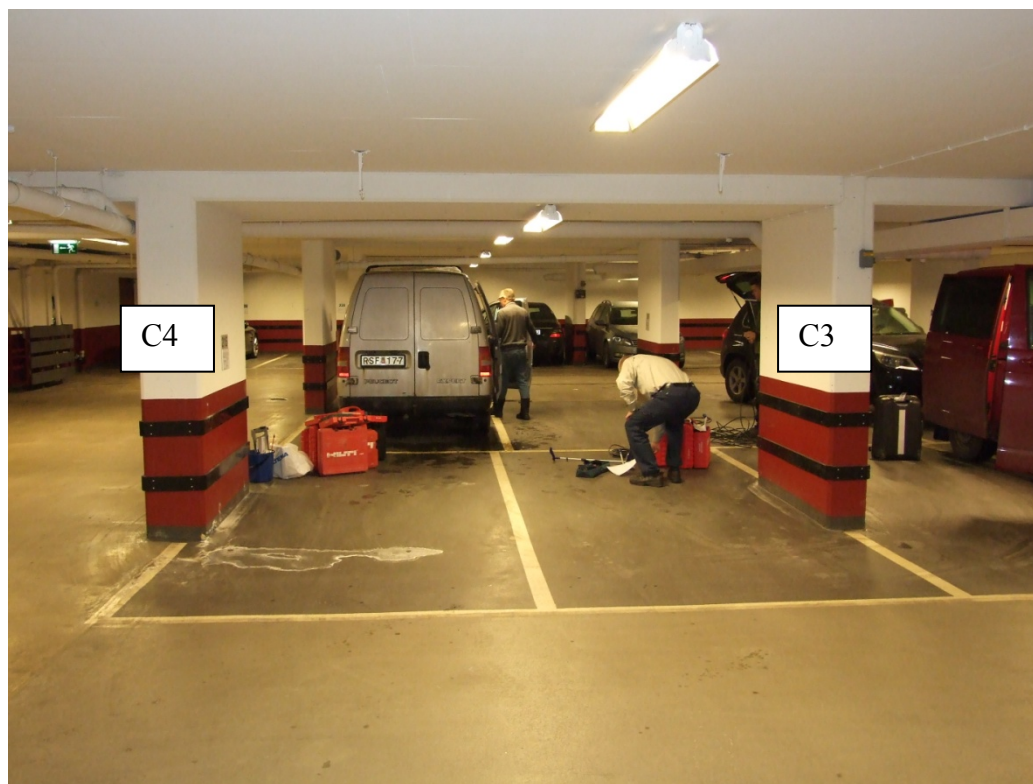
Figur 29 Parkeringsgarage beläget under markyta vid Blasieholmen (Foto: B Sederholm)

Garaget, som byggdes under 1978 och renoverades under 2007, ligger under markytan, och uppvisar idag omfattande skador på betongen (väggar, golv och pelare) orsakade av armeringskorrosion. De uppkomna korrosionsskadorna på armeringen beror bland annat på att kloridhaltigt grundvatten trängt in i golv, väggar och pelare. Även tölsalter från bilar har transporterats in till den ingjutna armeringen, varvid korrosion initierats. Uppmätta totala kloridhalter per cementvikt i väggar och pelare är i vissa fall mycket höga (3-7 % klorider per cementvikt). I figur 30 visas exempel på betongskador hos pelare C4 orsakat av armeringskorrosion.

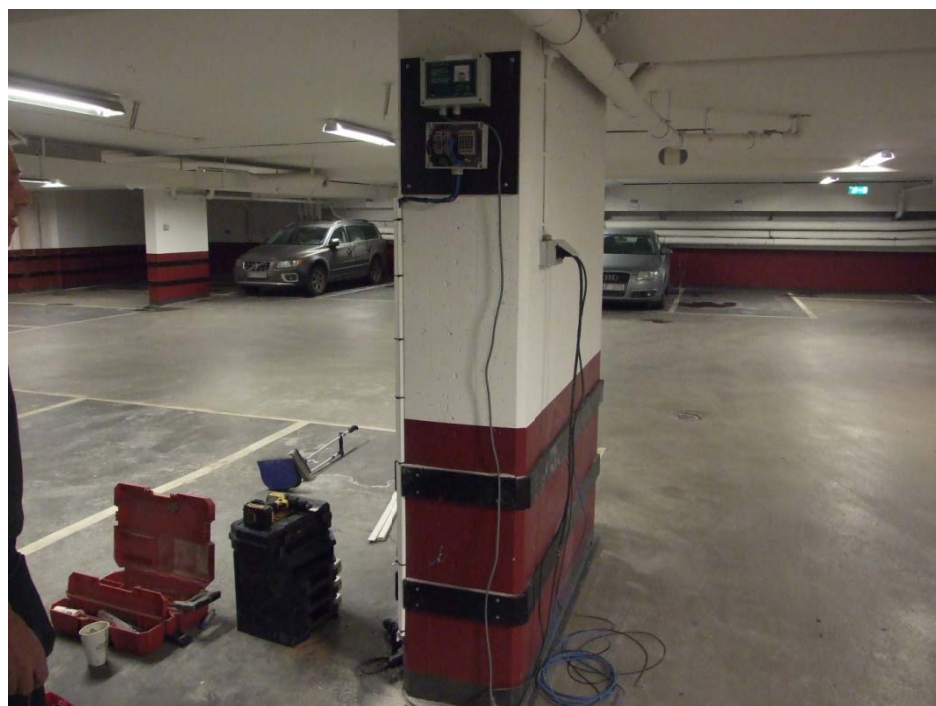
Figur 35 Likriktare med mätbox monterad på pelare C4 (Foto: B Sederholm)

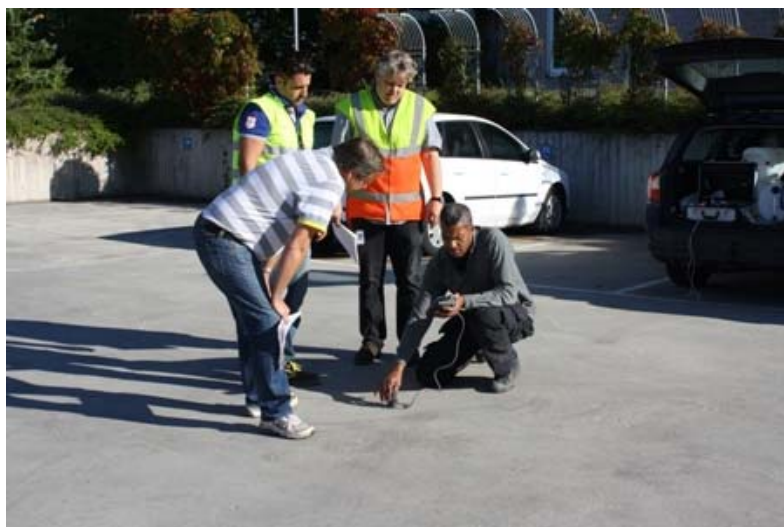
Figur 37 Mätning av korrosionshastighet genomförs (Swerea KIMAB, CBI och Weber). Rapicorr och galvanopuls, utrustning från CBI respektive Weber används. I bakgrunden skimtar stödmuren från figur 36 (Foto: CBI)

Armeringens korrosionshastigheten mättes vid fyra olika ställen på parkeringsdäcket. Mätningarna utfördes av Weber (GalvanoPuls) och CBI (RapiCorr). Som framgår av resultaten från mätningarna kunde ingen korrosionshastighet uppmätas vid två av provställena (A och C). Det konstaterades vidare att korrosionshastigheten vid provställe D var hög ($33,7 \mu\text{m}/\text{år}$) med utrustningen från Weber. Vid den senare okulära undersökningen av den frilagda armeringen kunde inga korrosionsangrepp konstateras vid mätstället på provyta D.

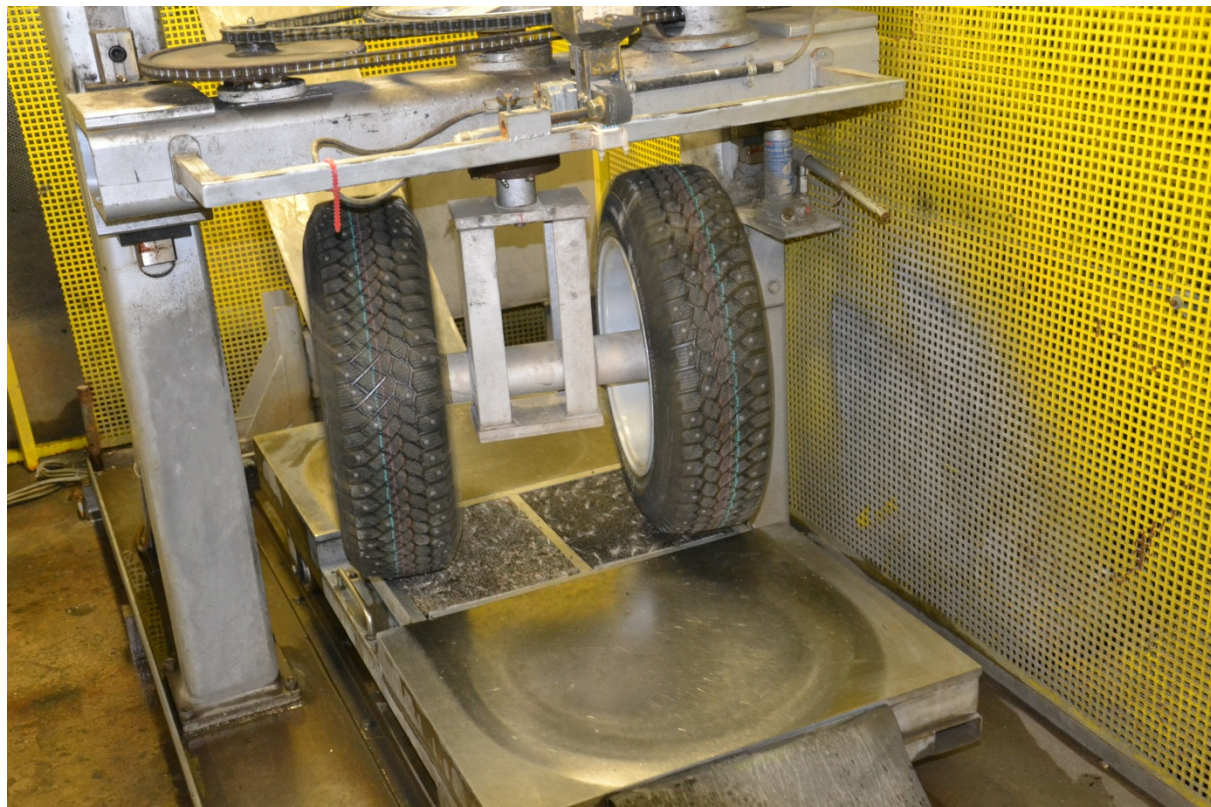
Figur 39 Utrustning för provning av Scuffing resistance, med dubbdäck (Foto: Y Edwards)

Gjutasfalt och hårdplast provades under besöket. Resultaten visar att hårdplastmaterialet slits mindre än gjutasfalten, vilket var väntat. Inget vidhäftningssläpp mellan betong och hårdplast noterades. Stenmaterialet på gjutasfalten med BCS var helt bortslitet efter avslutad provning. Rapport från besöket i Aachen har bilagts (bilaga L).
