8110
SUFAB

RISKER OCH RISKHANTERING VID BYGGPRODUKTION

Arbets säkerhetsanalys, åtgärdsförslag, rekommendationer.

Stockholm Maj 1991

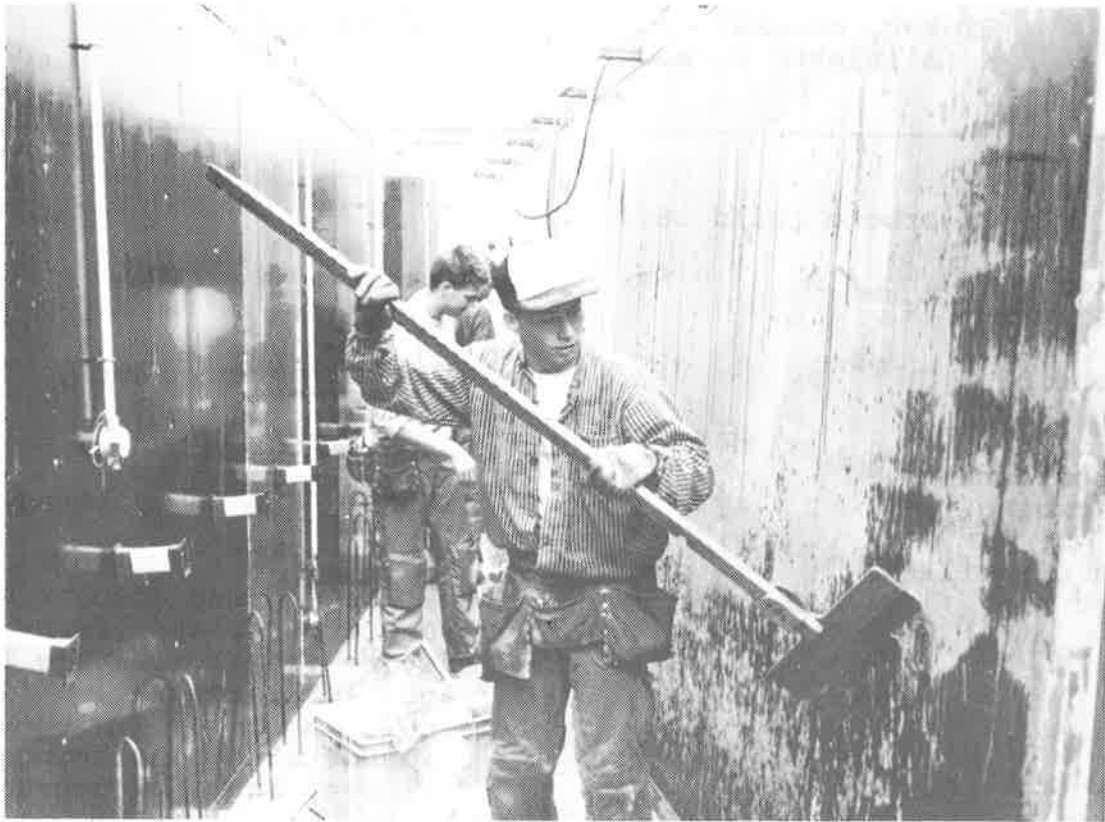
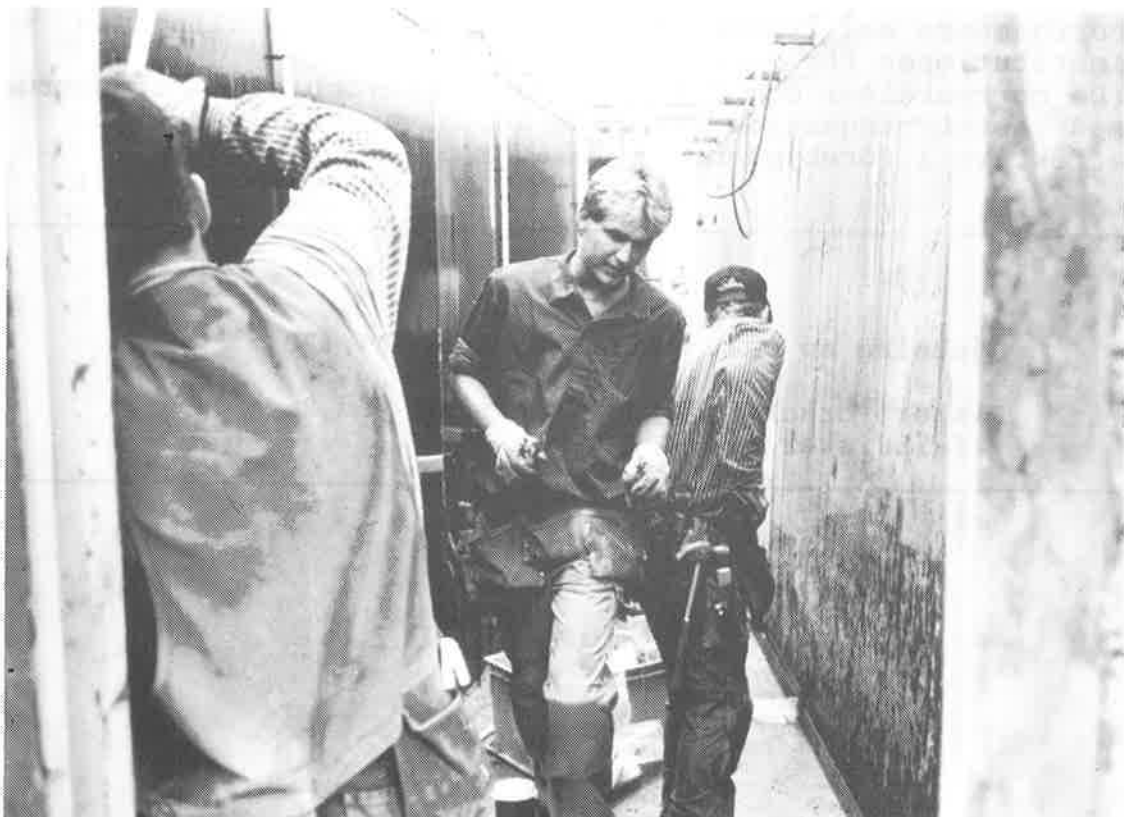
4.4 El-arbete (Bild 16,17).

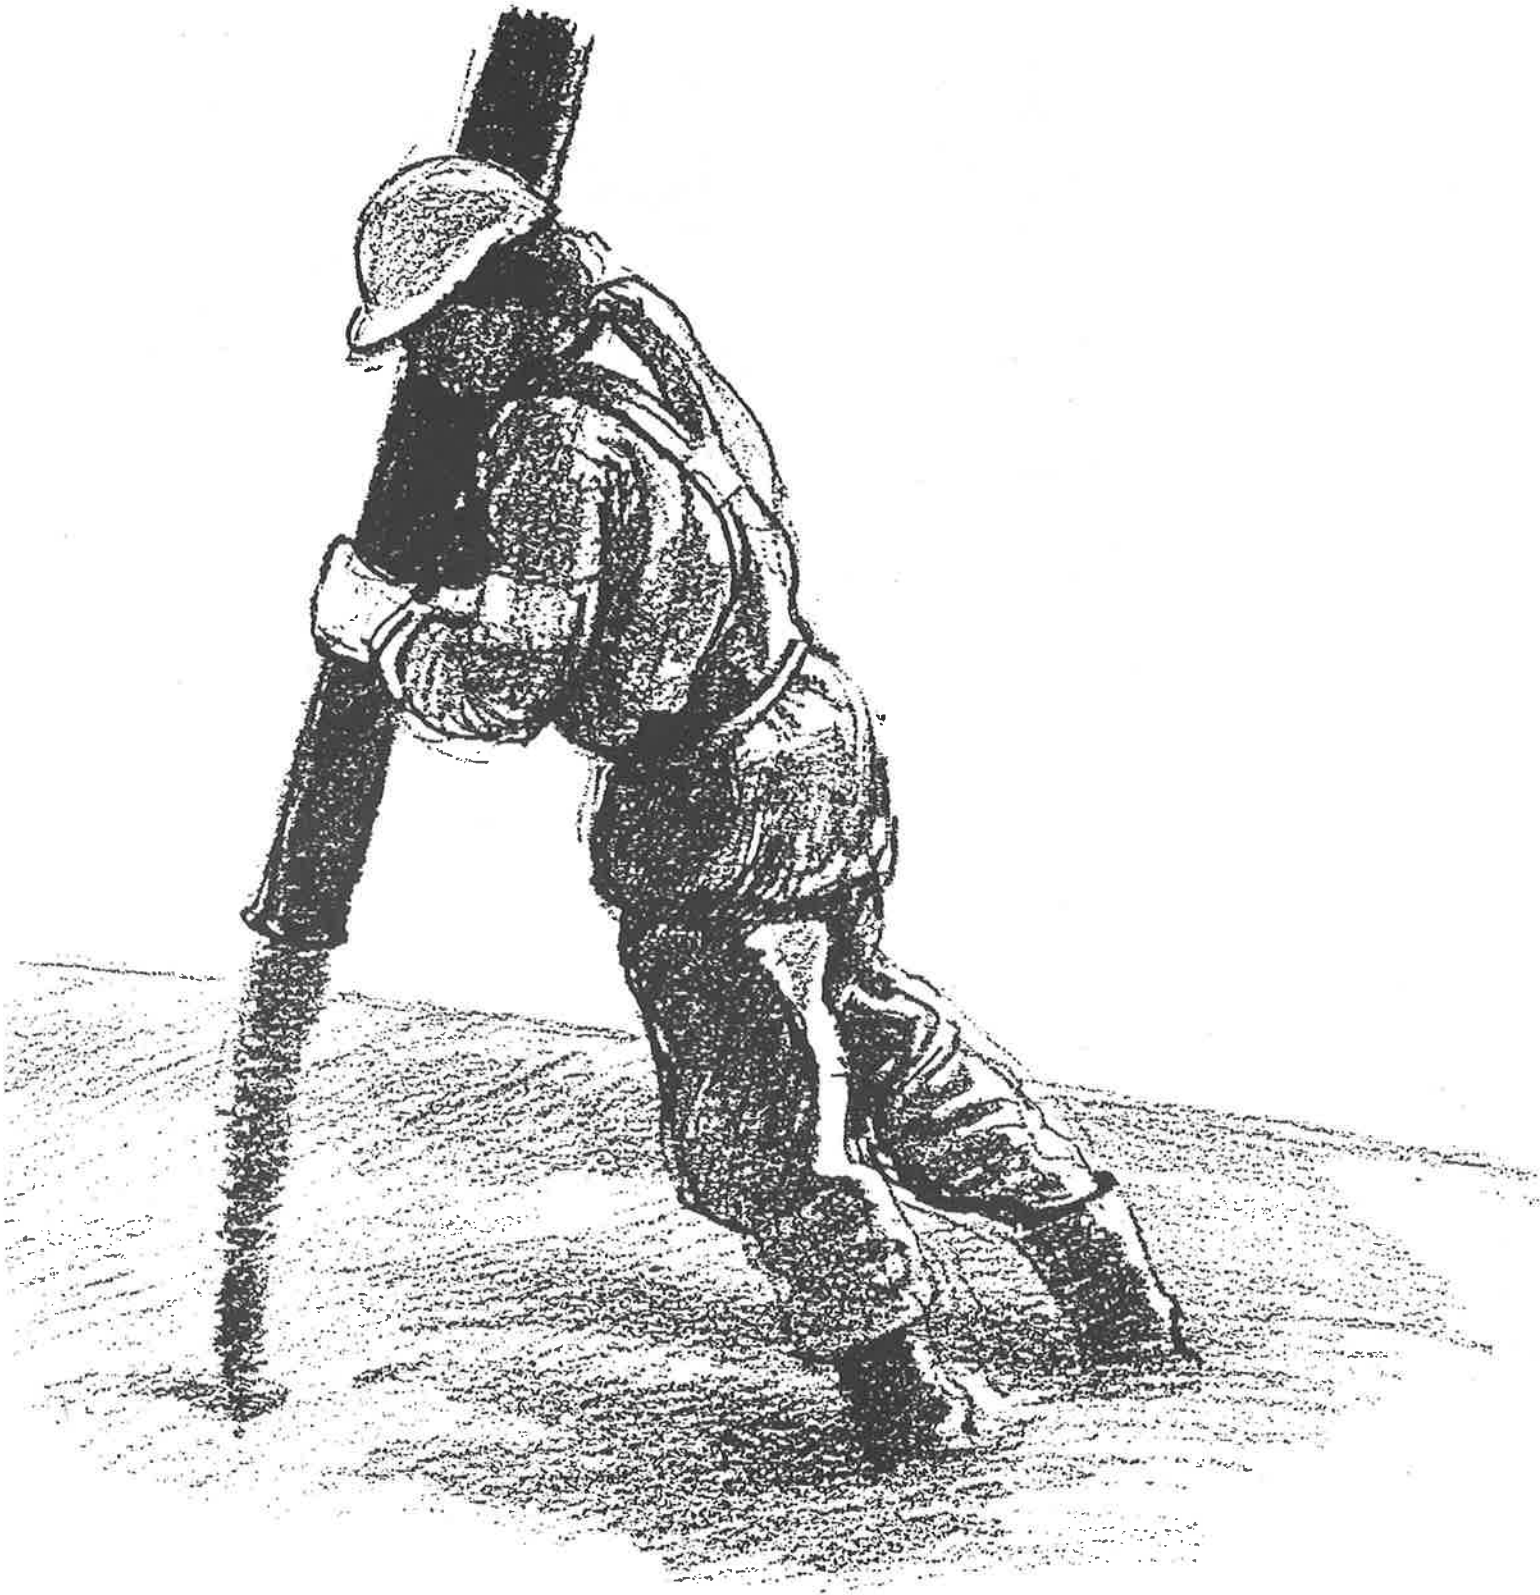
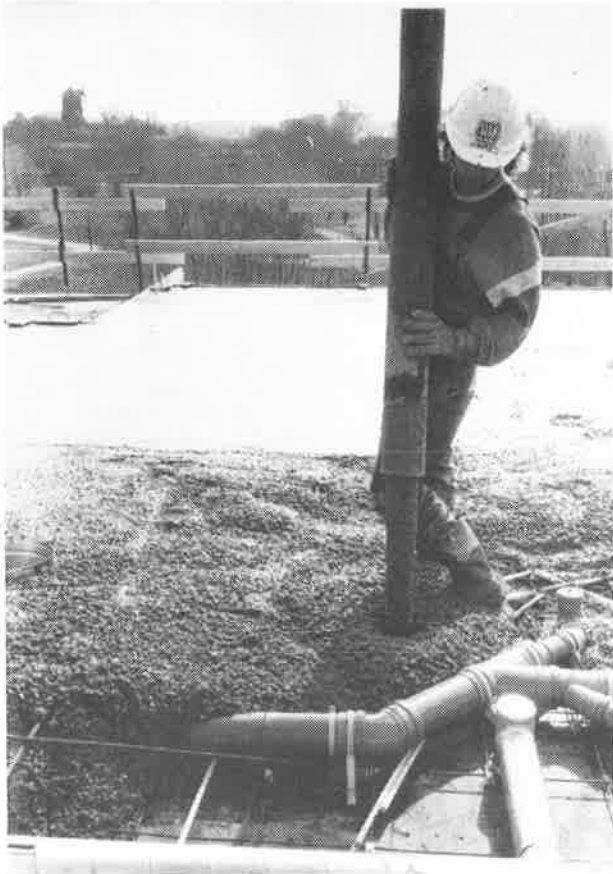
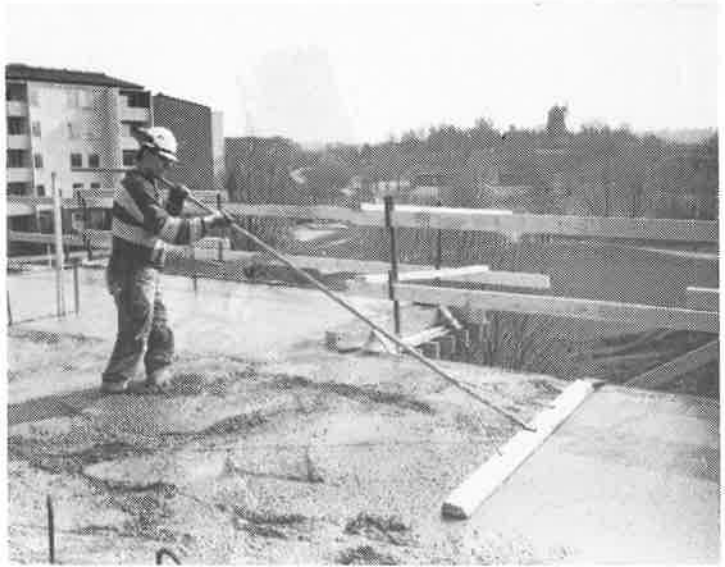
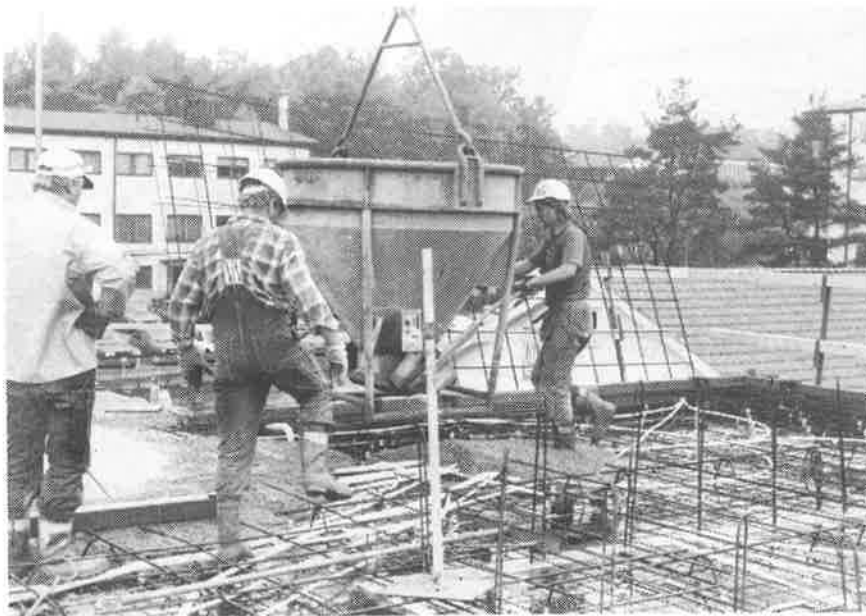
4.5 Gjutning av valv (Bild 18, 18a, 19, 20)

Risker, orsaker, åtgärdsförslag jfr 2.4
+ fallrisker (se 4.2)

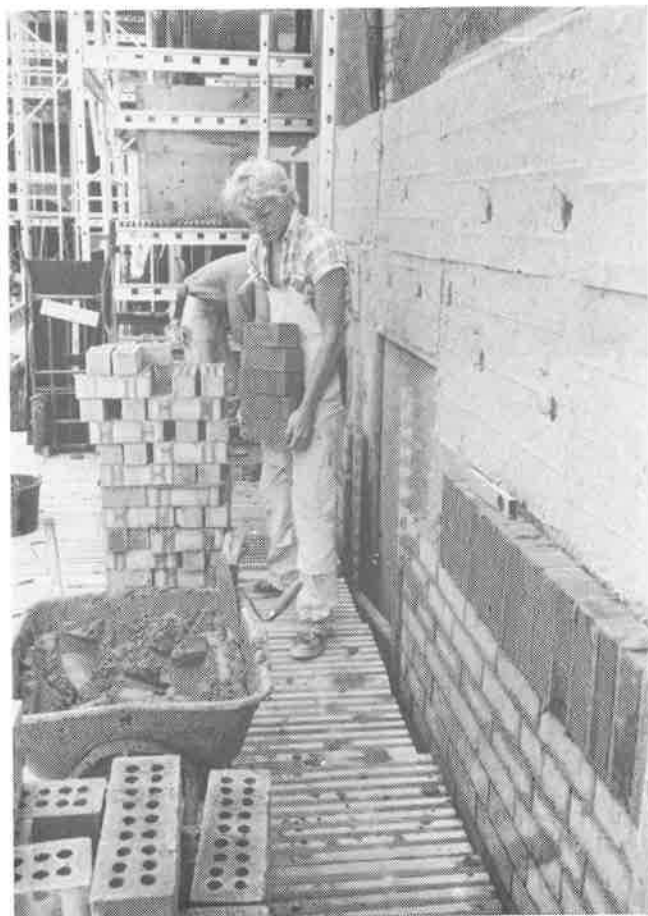
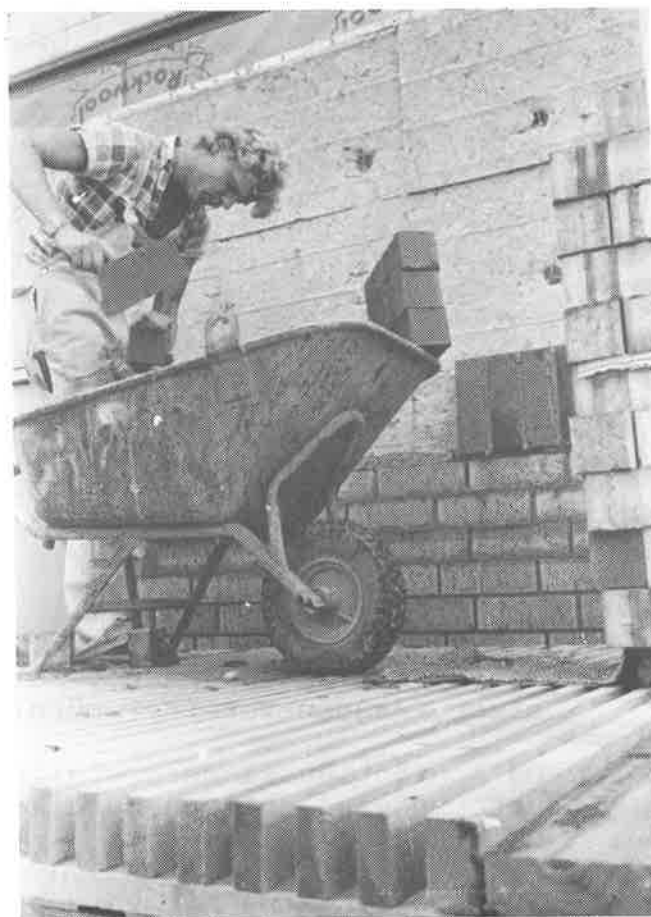
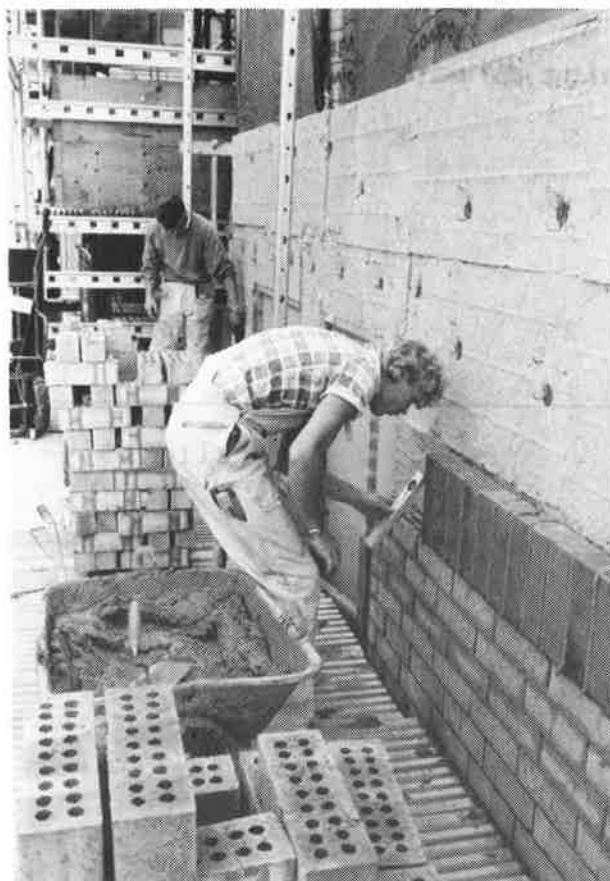
7. MURNING AV FASADER (Bild 34,35,36)

Risker	S	K	Orsaker
Klämning	2	1	Kärta tippar med mursten.
Överbelastning, sträckning	2	1-2	Kärning av mursten.

Åtgärdsförslag och rekommendationer:

Klätterställning.

1. Bruket pumpas ut i slang och kommer via ett munstycke portionerat så att en fog erhålls utan överskottsbruk. Munstycket är upphängt i ett balansblock.
2. Höj- och sänkbar tegelkärra för att minska den statiska belastningen vid plockning av mursten.
3. Mobil klätterställning bör ha skydd runt om för nedfallande mursten.
4. Användes konventionell murställning kan skyddsnät användas för ev. nedfallande mursten.
5. Effektiva skyddsskor med stålhatta.
6. Skyddshjälm (inte vanligt att murare använder skyddshjälm).

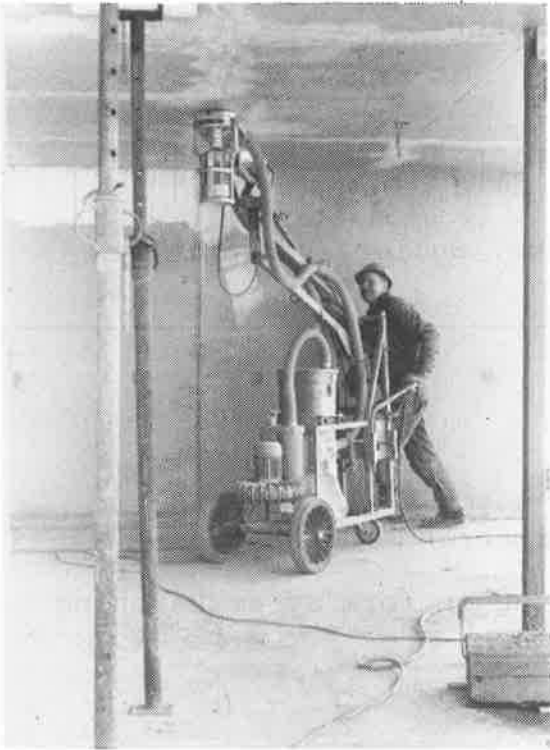
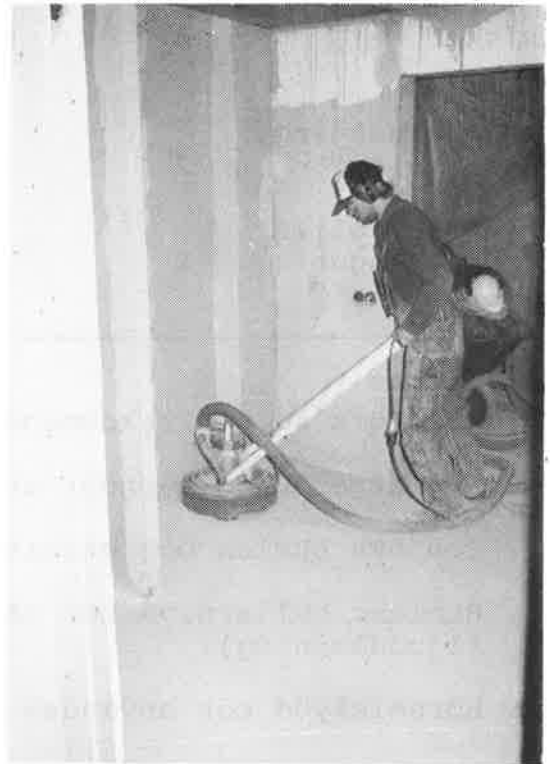
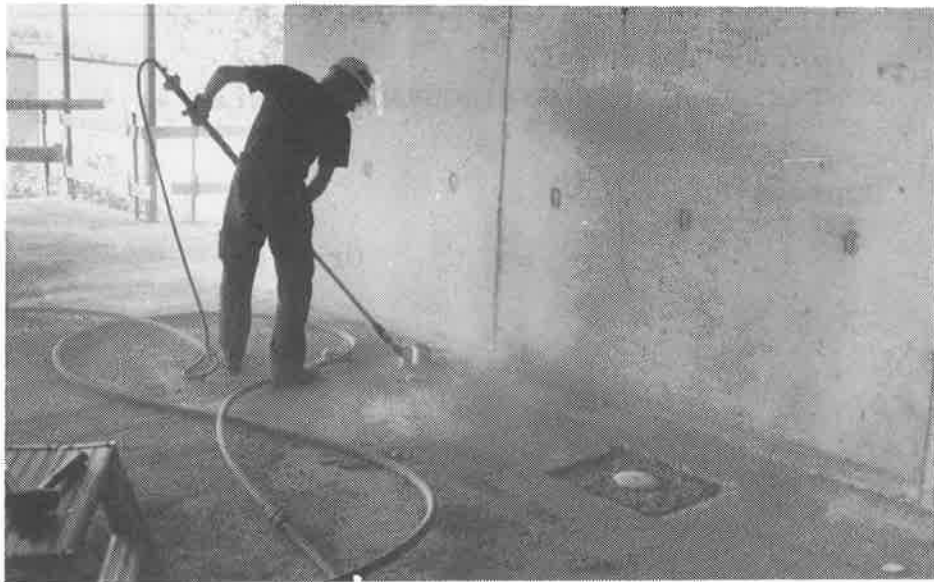
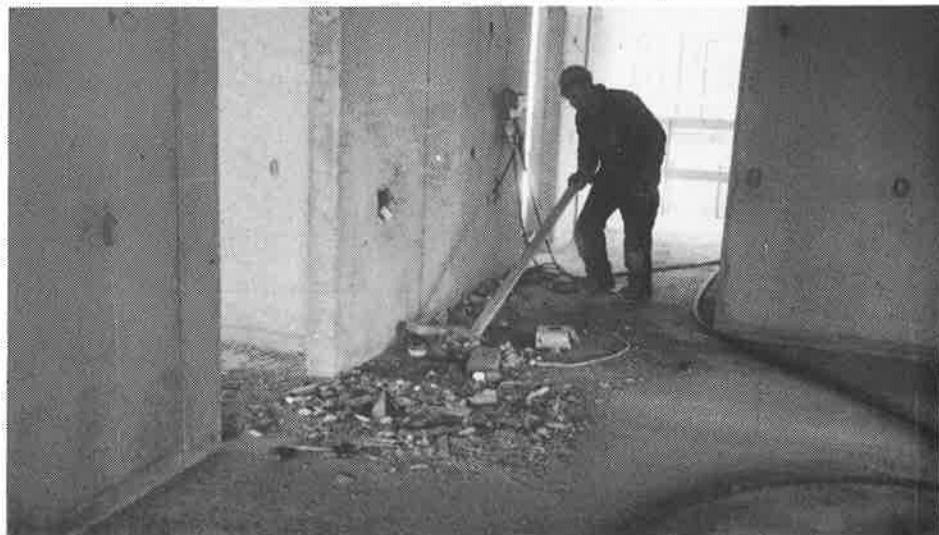
8 **EFTERBEARBETNING AV BETONGYTOR (Bild 37, 38, 39, 40).**8.1 **Slipning**

1. Använda slipmaskiner som ersätter den manuella slipningen.
Helst slipmaskiner som kommer åt även i hörnen.

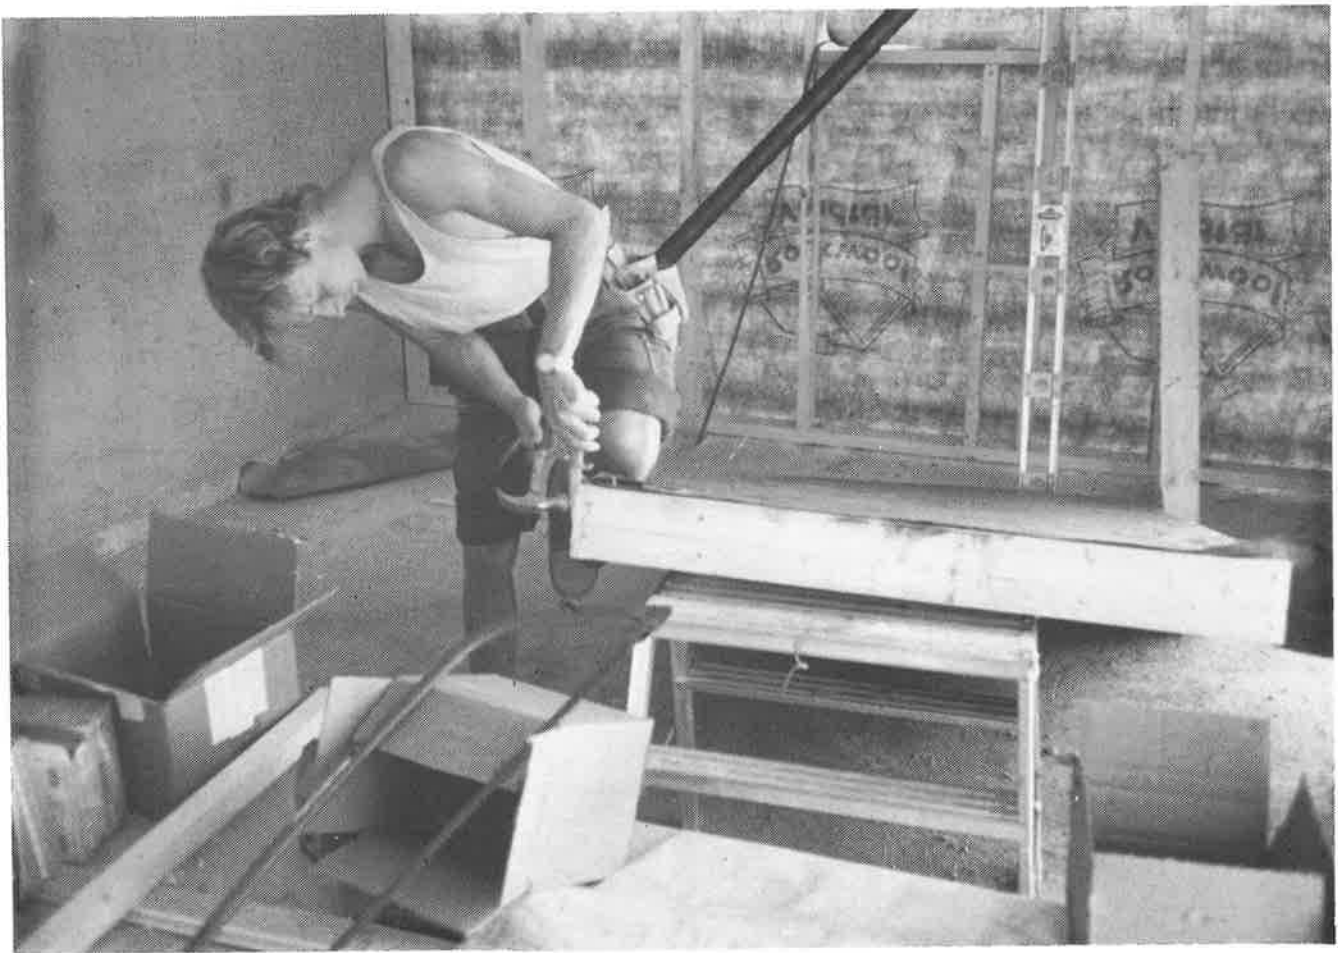
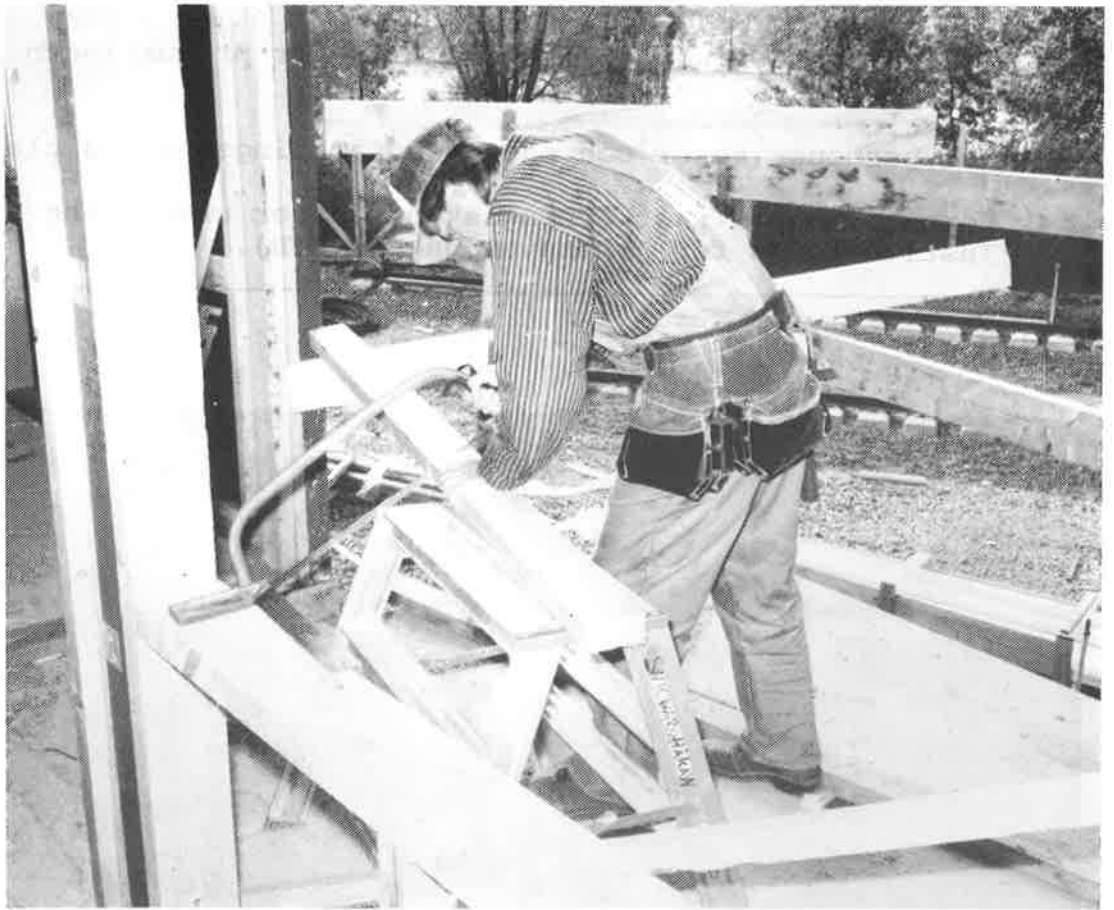
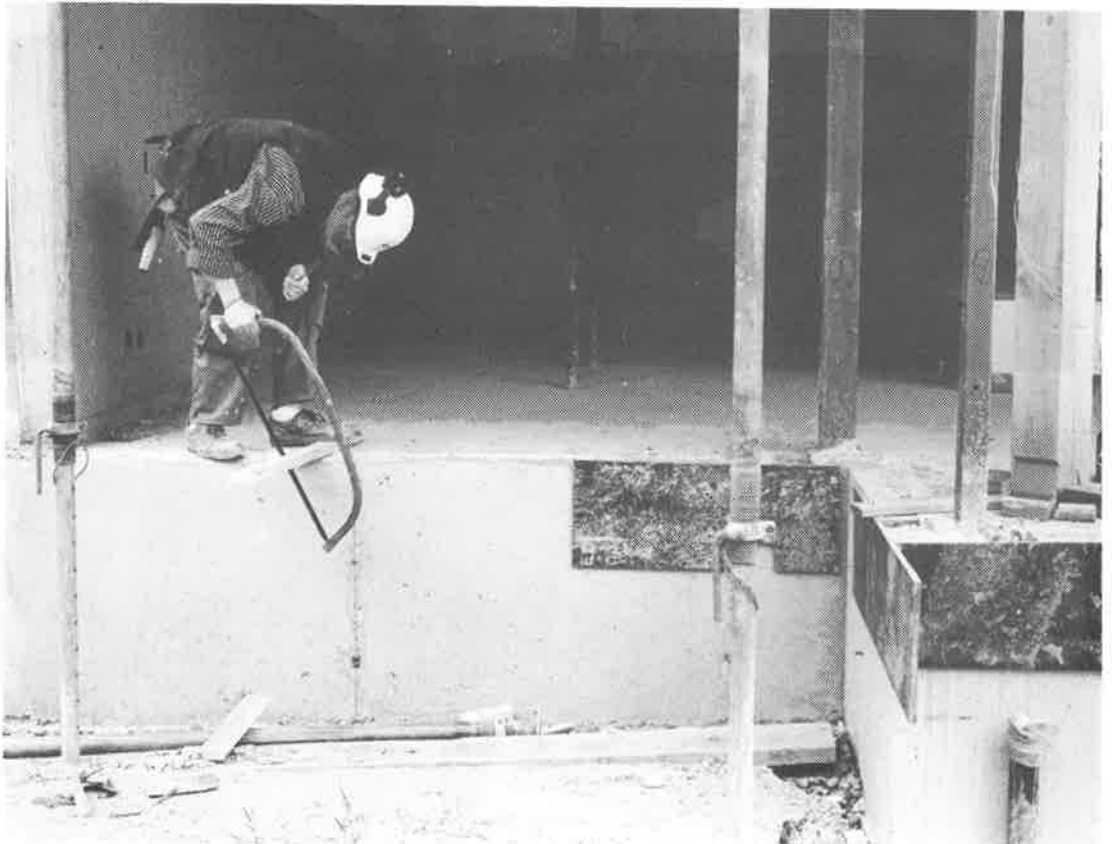
9 **MONTERING AV UTFACKNINGSVÄGGAR (Bild 41,42,43)**9.1 **Uppregling**

1. Arbetsbock med stor stäyta.
 2. Större prefabrikationsgrad som minskar produktionen av utfackningsväggen på plats.
 3. Två personer reser och sätter utfackningsvägg på plats.
 4. Borrmaskin med fastkörningsskydd (under utveckling vid Institutionen för Arbetsvetenskap, KTH).
-

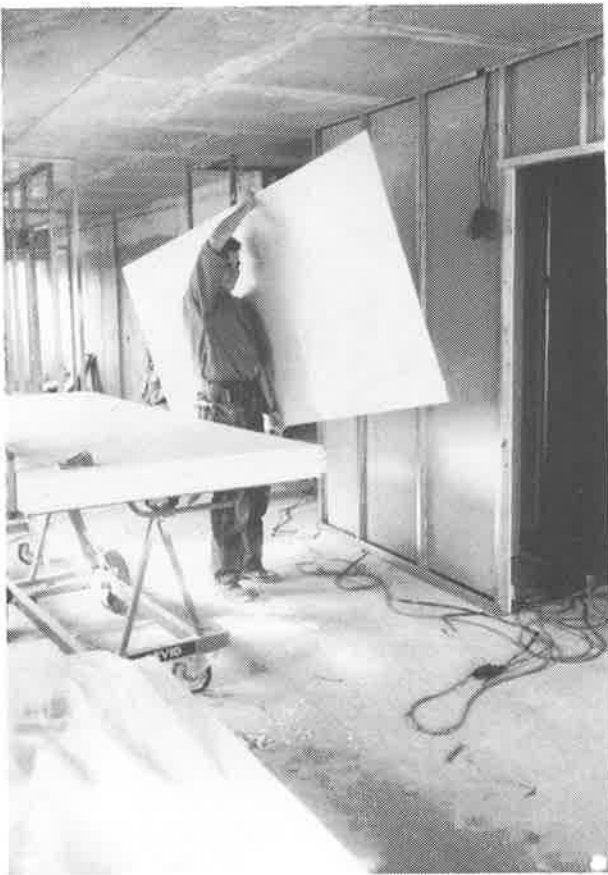
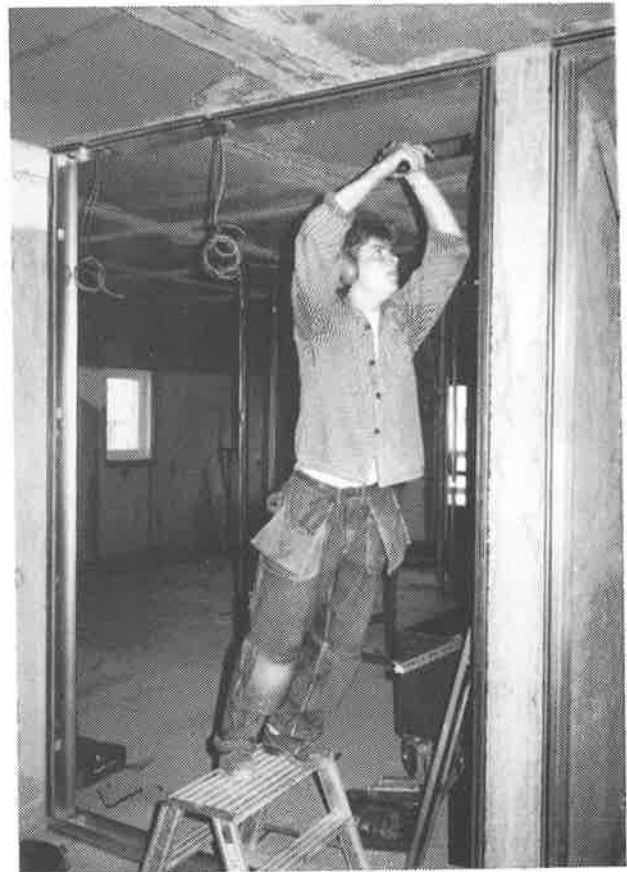
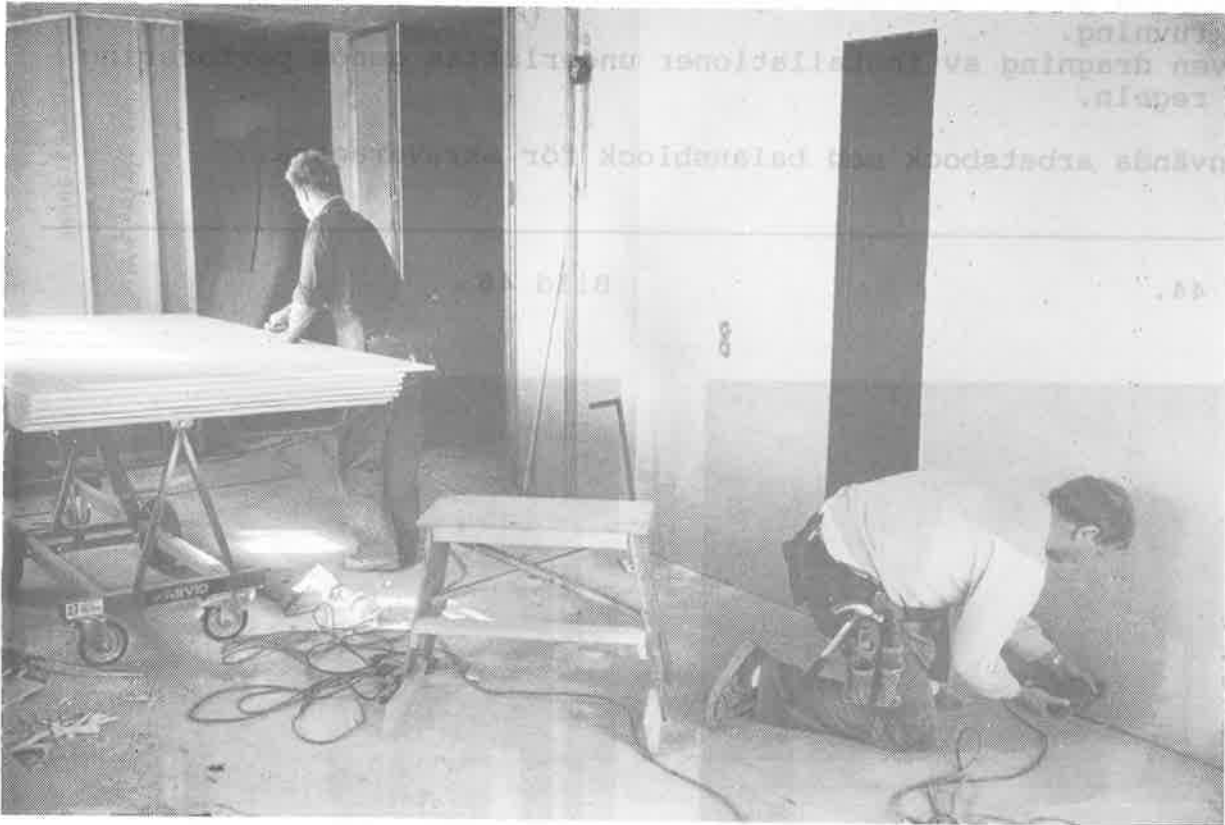
10 **MONTERING AV GIPSVÄGGAR (Bild 44,45,46)**10.1 **Uppsättning av reglar.**

1. Ändra skivformatet från 120 cm till 90 cm bredd.
 2. Använda smaltvagn vid hanteringen av skivor i trånga utrymmen.
 3. Använda preperforerade regler för att sänka tryckkraften vid skruvning.
Även dragning av installationer underlättas genom perforering i regeln.
 4. Använda arbetsbock med balansblock för skruvdragare.
-

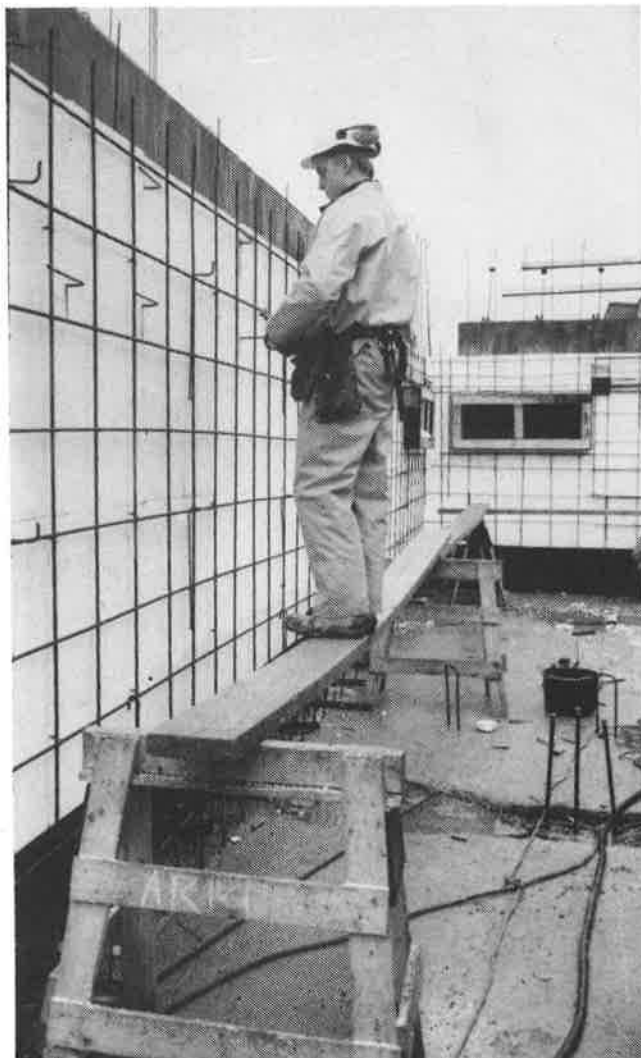
Bild 48.

1. Vid armeringen stod man på provisoriska arbetsbockar bestående av långa, svajiga enkelplank lagda över träbockar. (Fallrisk). (Bild 48).
2. Vid tillkapning av kantarmering (Bild 49) användes vinkelslip. Därmed sammanhängande risker, speciellt i den miljön.

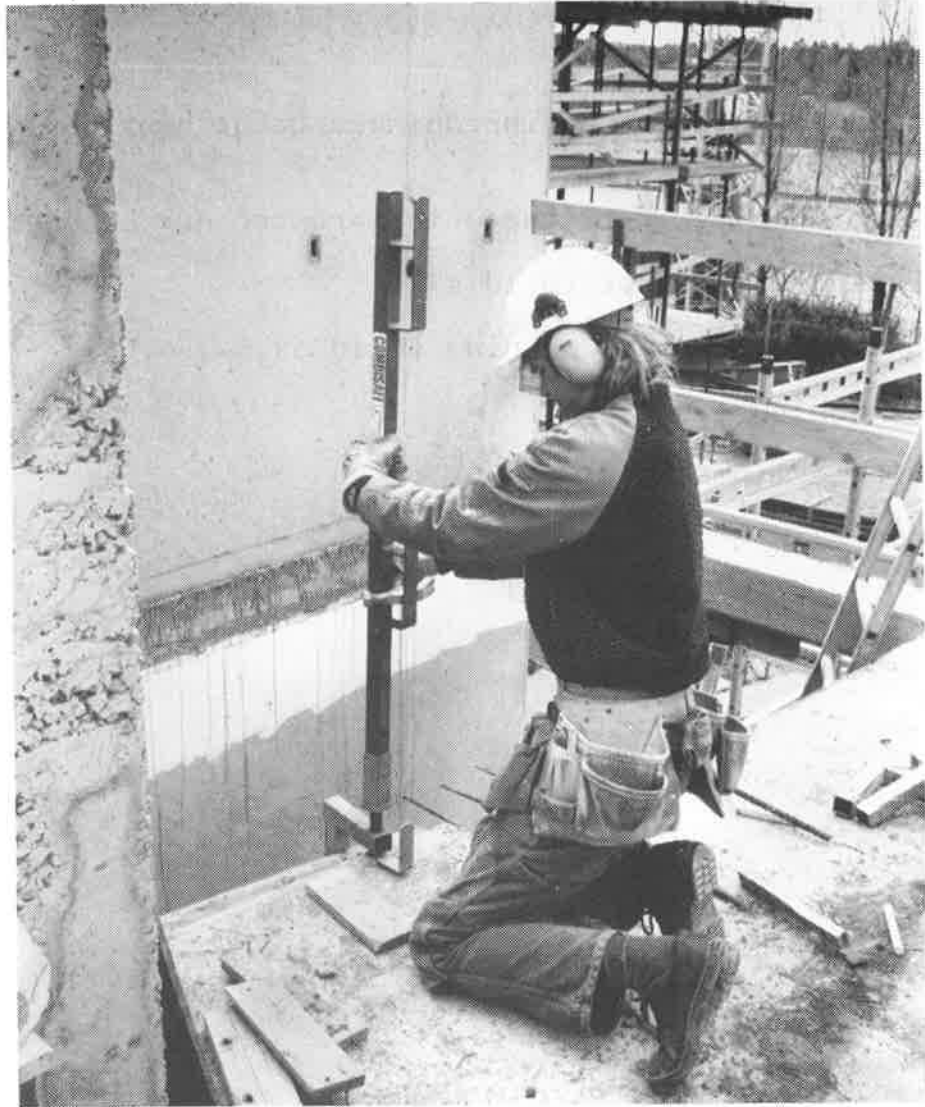
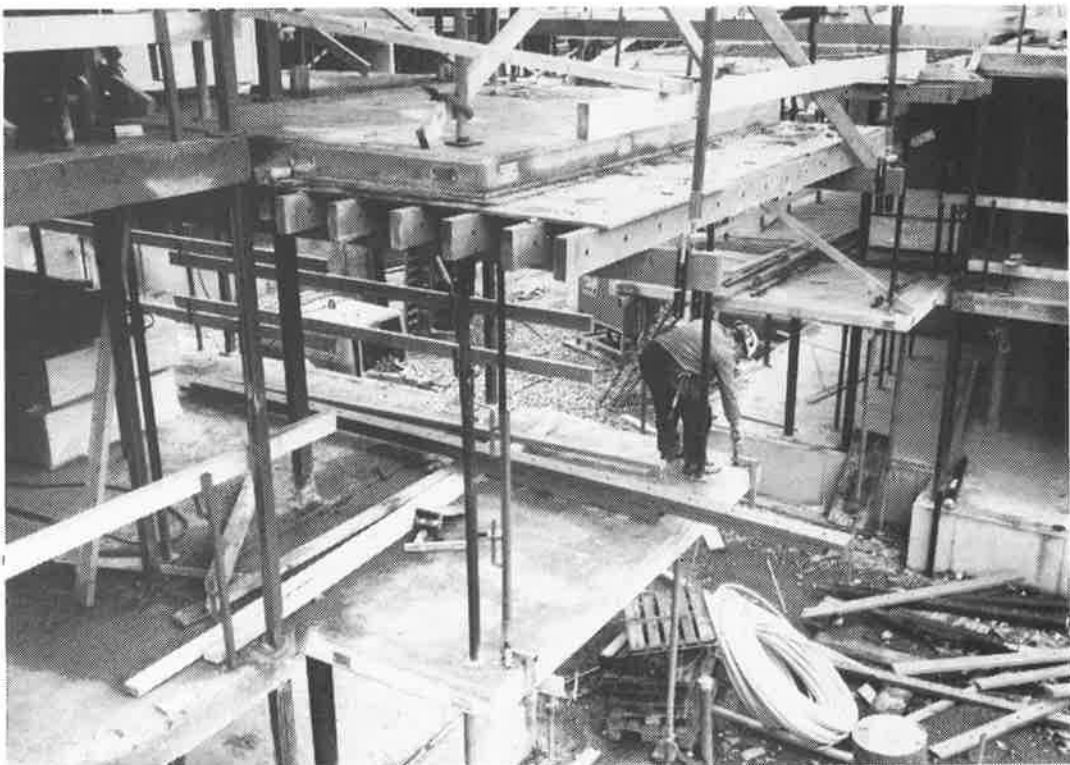
Uppsättning av skyddsräcken. (Bild 51A, 51B)

1. Fallrisk (den som sätter upp skyddsräcken är ju själv utan sådant skydd).
2. Utsatt för fallande föremål från högre belägna valv och ställningar. Speciellt när räckesuppsättaren böjer sig ut för att t ex skruva fast en tving i en valvkant.
3. Risk att ännu ej uppsatta eller säkrade räckeskomponenter faller ner och skadar någon.
4. Belastningsskador vid transport av räckesmaterial.
5. Klämskador vid montering.
