## **Gjutasfaltbeläggning för biologiskt avfall**

**Författare: Serkan Ceylan & Niklas Andersson**

**Datum:2015-09-07**

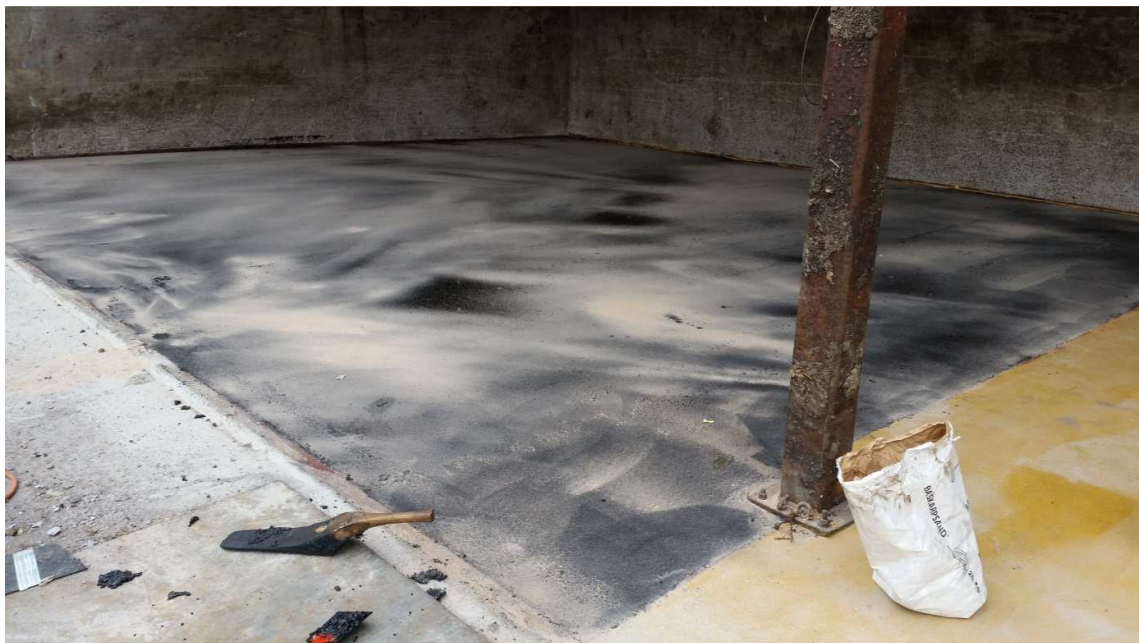
**Figur 1. Färdiglagd skyddsbeläggning av gjutasfalt på betonggolv.**

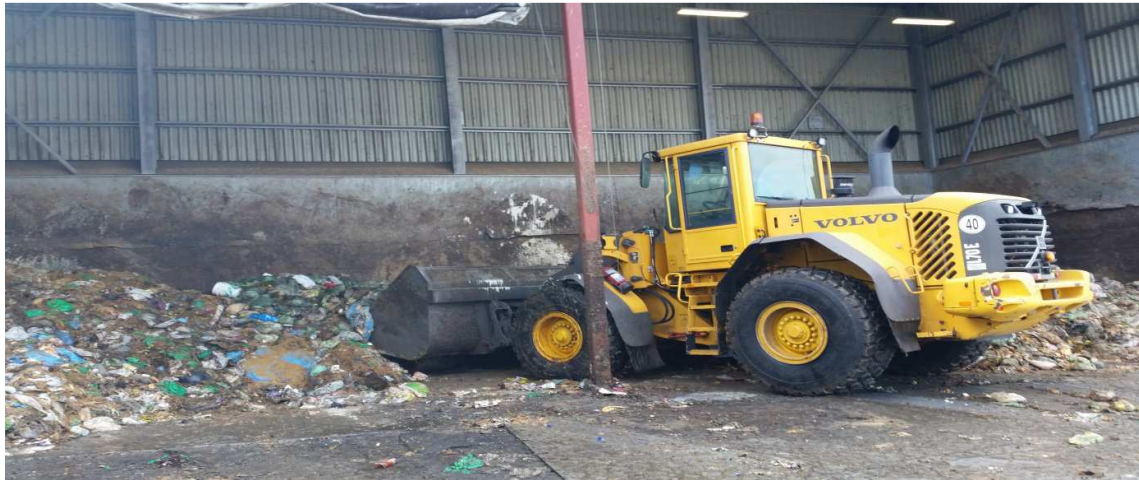
Figur 2. Förbild av ytan/betonggolvet som är avsedd för provläggning.

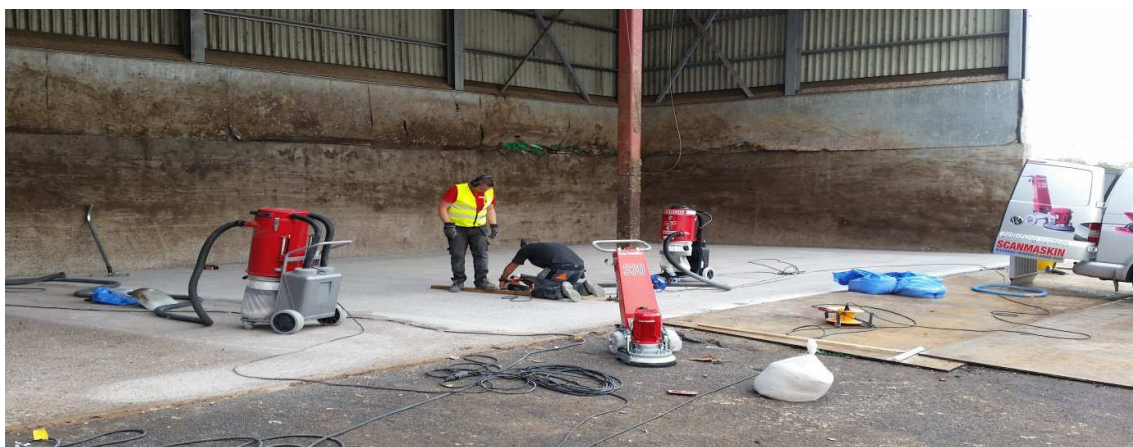
Hela betongytan blästrades med Scan Combiflex 650 för att erhålla bästa möjliga vidhäftning mellan betonggolvet och primern enligt figur 6. För att kunna erhålla en bra övergång mellan de olika produkterna och kantstålet användes Scan Combiflex 330 och handslipmaskin enligt figur 7 och 8.

Figur 6: Högra delen av ytan är blästrad med Scan Combiflex 650

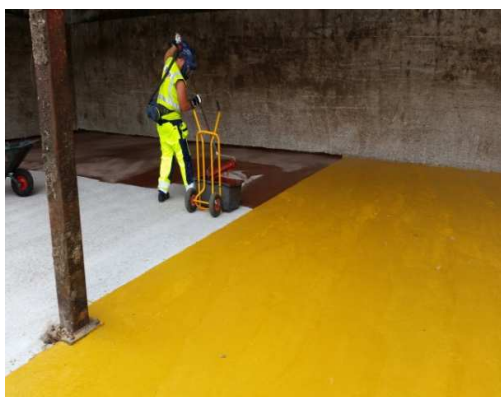
Två lager med MMA ströks på ytan med sandning (Rådasand) mellan lagren. Puckar för provdragning placerades på ytan enligt figur 9 och 10.

Figur 9: Första lager MMA med sandning på ytan.

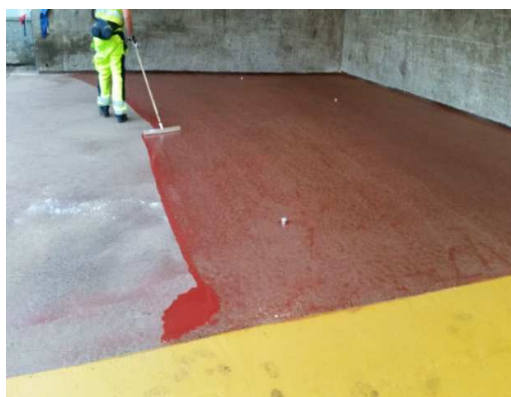
Figur 10: Strykning av andra lagret samt placering av puckar för vidhäftningsprov.

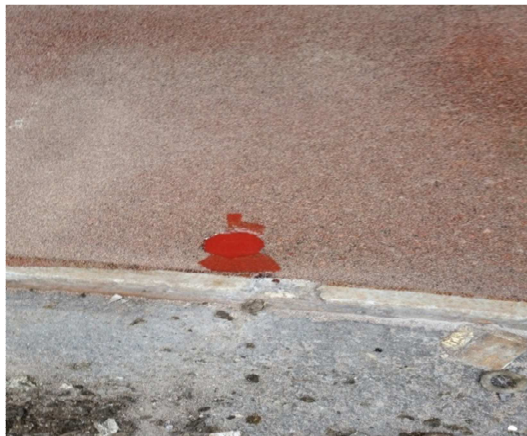
De tre hålen där öglorna hade demonterats och rensats från matavfall fylldes med MMA enligt figur 11. Fukten som var kvar i hålet reagerade med att MMA'n som expanderade enligt figur 12. Det åtgärdades genom nedslipning och reparation.

Figur 11: Hålen fylls i med MMA

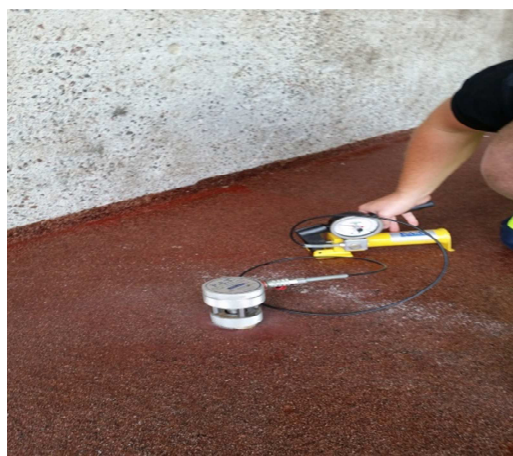
| Dragprov 1 | Dragprov 2 | Dragprov 3 | Medelvärde |
|---|---|---|---|
| 4.9 MPa | 6.9 MPa | X | 5.9 MPa |

Figur 13: Vidhäftningsprov utförs.

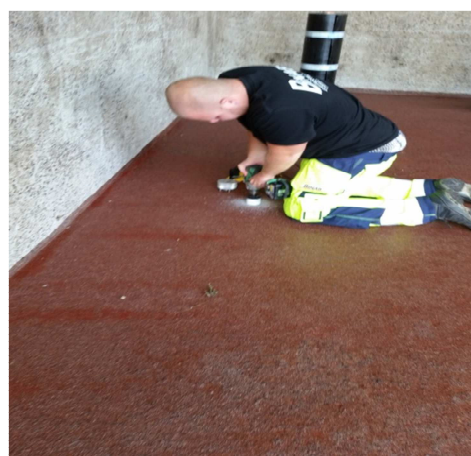
Figur 14: Sågning runt pucken.

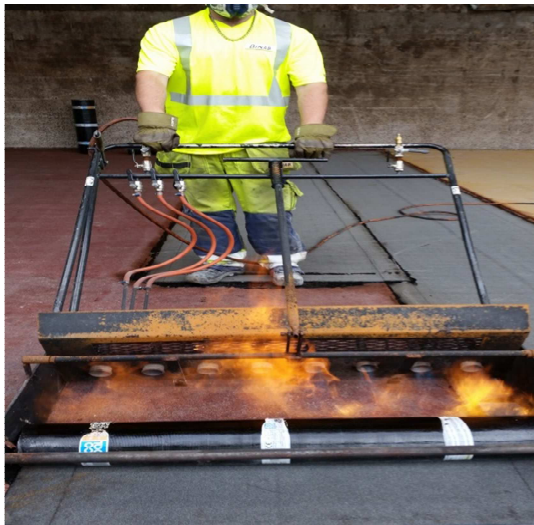
Ett lager 5mm polymermodifierad tätskiktsmatta helsvetsades på primern enligt figur 16. För att kolla hur bra vidhäftningen blev mellan tätskiktsmattan och primern gjordes ett rivprov. Resultatet visade bra vidhäftning enligt figur 17. Lagning av rivprov utfördes.

Figur 16: Helsvetsning av 1 lag 5mm polymermodifierad bitumenmatta

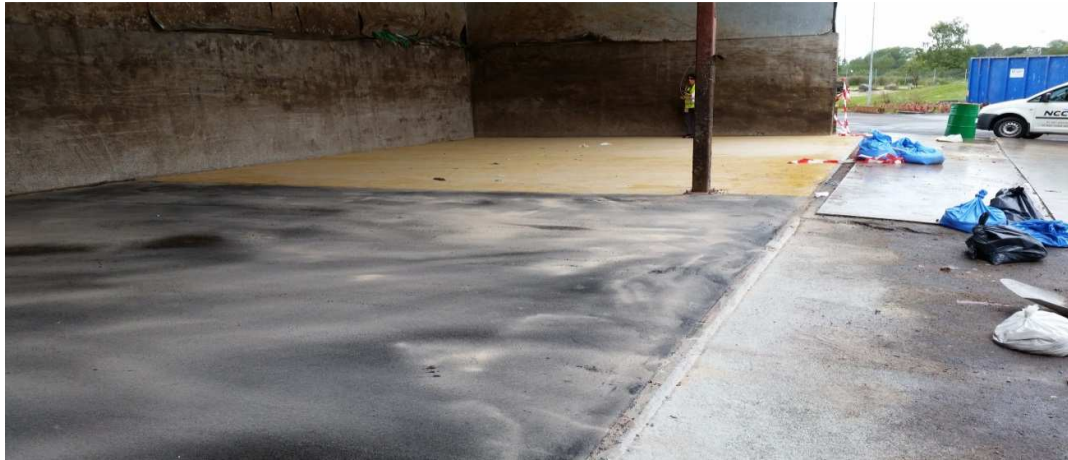
Den syrafasta gjutasfalten tillverkades på NCC Roads asfaltsverk i Arlanda, Stockholm. Sammanlagt var det åtta ton gjutasfalt som transporterades. Temperaturen på gjutasfalten vid utläggningen uppmättes till 218°C. Innan utläggning placerades trälister längs väggen som senare skulle fyllas med fogmassa. Utläggningen gick bra och gjutasfalten sandades med baskarpsand figur 18. Efter att gjutasfalten har fått kallna så plockades trälisterna bort och fogen fylldes med fogmassan (Nabogum UT).

Figur 18: Färdighärdad syrafast gjutasfalt sandad med baskarpsand.
