Betongpålar utsatta för aggressiva markförhållanden

Provtagning av betongpålar vid Nils Ericson Terminalen

2024-11-08

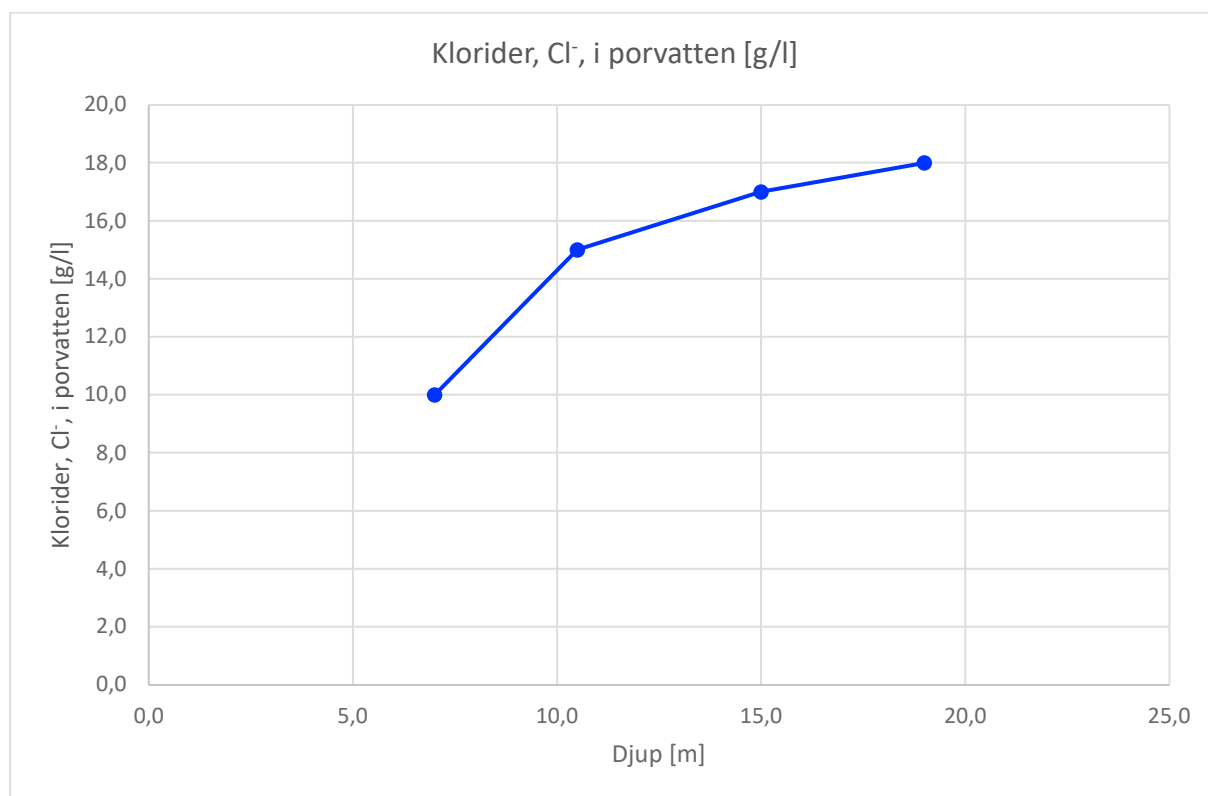
En sammanställning av kloridkoncentrationens variation mot djupet redovisas i Figur 3.1. Porvattnet uppvisade kloridhalter mellan 1,0 % till 1,8 % (1,0 %; 1,5 %; 1,7 % och 1,8 %). Källan till kloriderna bedöms vara det saltvatten som leran avsattes i. Lerans låga hydrauliska konduktivitet medför att några säsongsvariationer inte förväntas och att mobiliteten hos kloridjonerna är låg. Dock överstiger de uppmätta kloridhalterna i leran den övre gränsen för vilket täckskikten enligt (Boverket, 2022) / (Transportstyrelsen, 2022)¹ gäller (högst 0,4%). Till viss del kommer den möjliga tillförseln av klorider påverkas av den täta leras transportmekanismer.

Figur 3.1. Sammanställning av kloridkoncentrationens variation mot djupet.

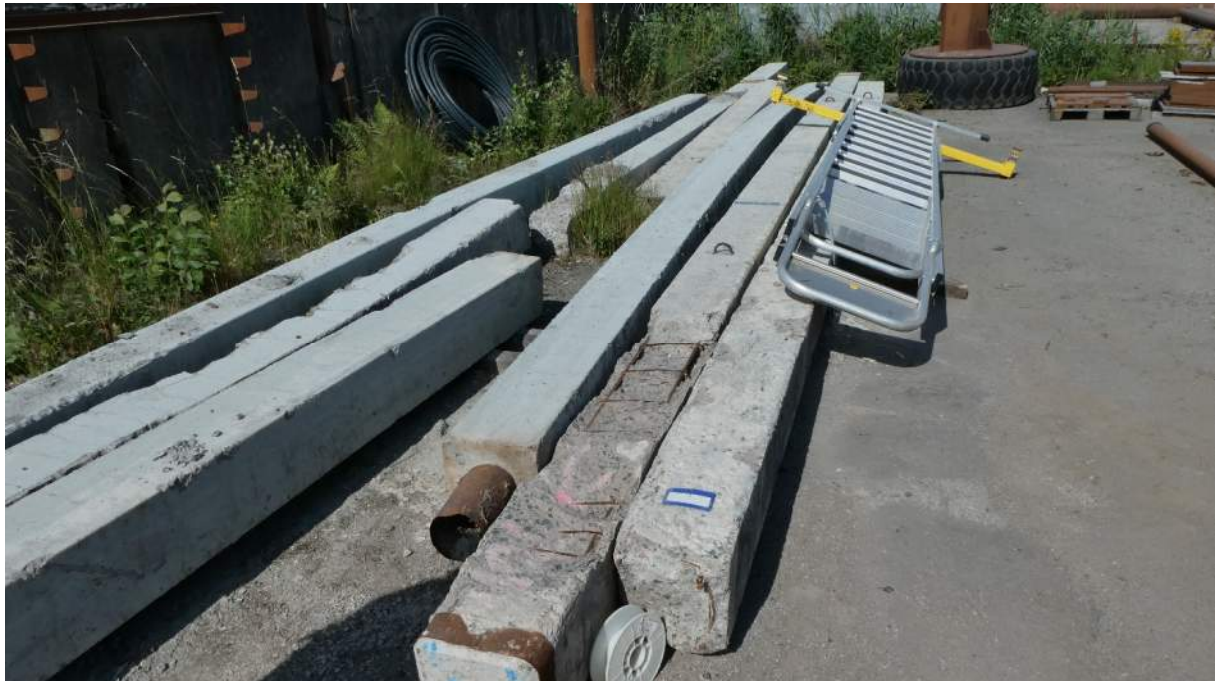
Figur 5.1. Uppdragna pålar förvarade utomhus vid Hercules förråd.

Vid den visuella bedömningen av pålarna kunde inga synliga tecken på skador upptäckas, som med säkerhet kunde relateras till installationsskedet eller driftskedet. De sprickor som syns i Figur 5.2 och Figur 5.3 kan med stor säkerhet relateras till uppdragningen av pålarna; detta eftersom sprickorna var rena dragsprickor och vid installationen av pålarna har ingen direkt slagning krävts, utan pålarna har tryckts ner varvid inga dragpåkänningar uppkommer i pålen. De skador på pålarna som framgår av Figur 5.1 kan relateras till två orsaker: trycket från hydrakolvorna i greppanordningen (t.ex. andra pålen från höger); och/eller de skador som uppkom när de 26 meter långa pålarna lades ner på marken.

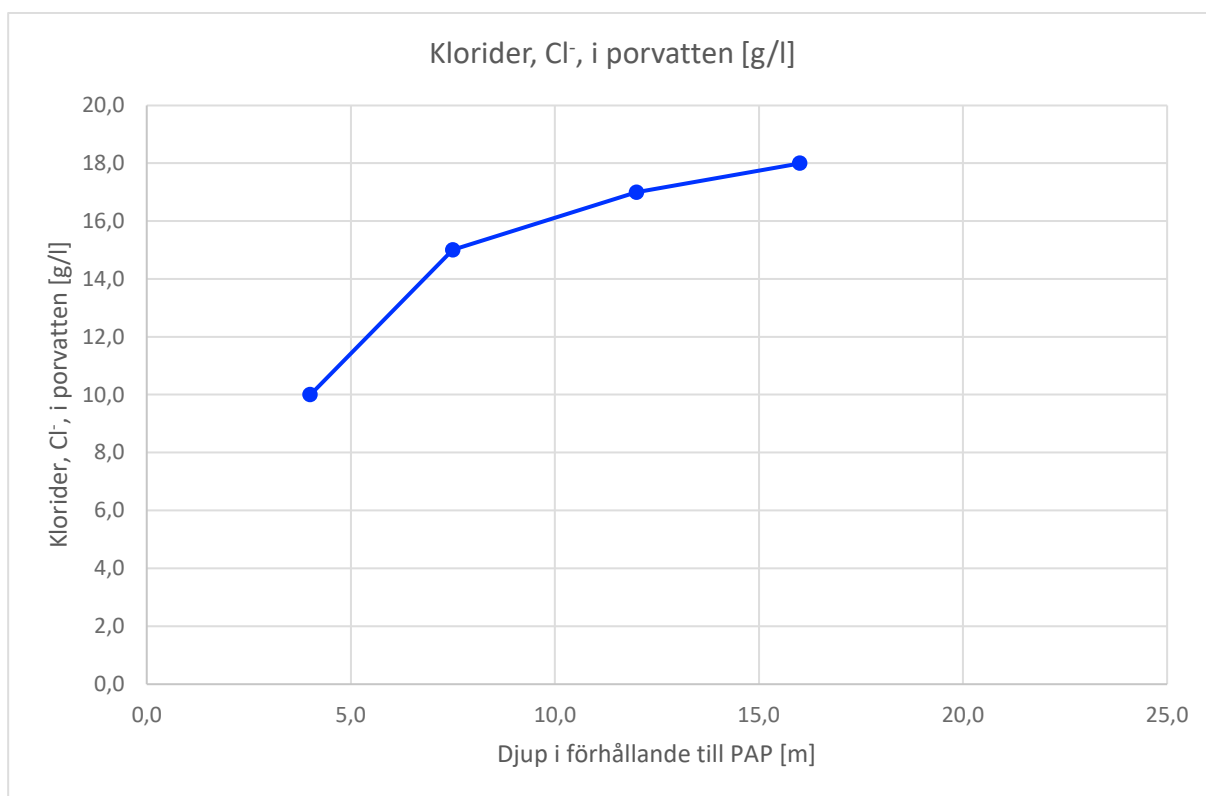
Figur 8.1. Kloridkoncentration i leran och hur den bedöms variera i relation till pålavskärningsplanet, PAP.

De uppmätta kloridkoncentrationerna i leran är höga och ökar mot djupet. Kloridkoncentrationer i leran är så höga att täcksiktsskruven enligt (Boverket, 2022) / (Transportstyrelsen, 2022) inte är tillämpliga, då de är baserade på en maximal kloridkoncentration på 0,4 procent. Kloridinträngningen i pålarna uppvisade höga nivåer och som ökade med djupet. Även om kloridhalterna översteg förväntade kloridtröskelvärden så kunde ingen armeringskorrosion konstateras, vilket troligen beror på att det i leran är begränsad tillgång på syre.

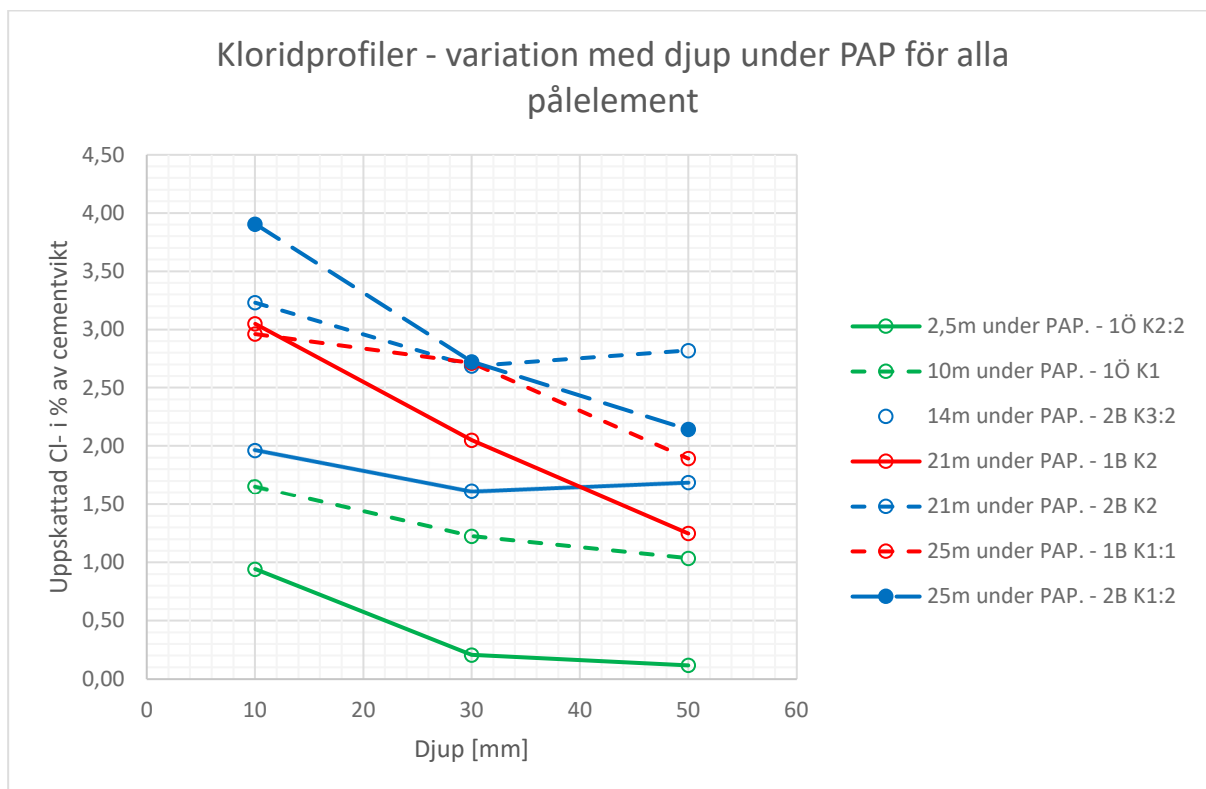
Uppmätta kloridhalter i höjd (tb till huvudarmering ca 25-30 mm) med armeringen överstiger kloridtröskelvärdet, dvs. det finns risk för initiering av armeringskorrosion orsakad av klorider. Det bör dock noteras att för korrosion skall kunna fortskrida krävs tillgång till både fukt och syre. I de aktuella pålarna finns tillgång till fukt men tillgången till syre är mycket begränsad, vilket betyder att det sannolikt inte finns förutsättningar för korrosion att kunna fortskrida med någon större hastighet. Detta bekräftas också genom en visuell bedömning av den armering som fanns i utborrade kärnor, där det inte fanns några synliga tecken på korrosion.

Figur 8.2. Samtliga utvärderade kloridprofiler från 1B, 2B (underpålar) samt 1Ö (överpåle). Baserad på v_{ct} 0,45 med cementhalt av ca 16 vikt-%.

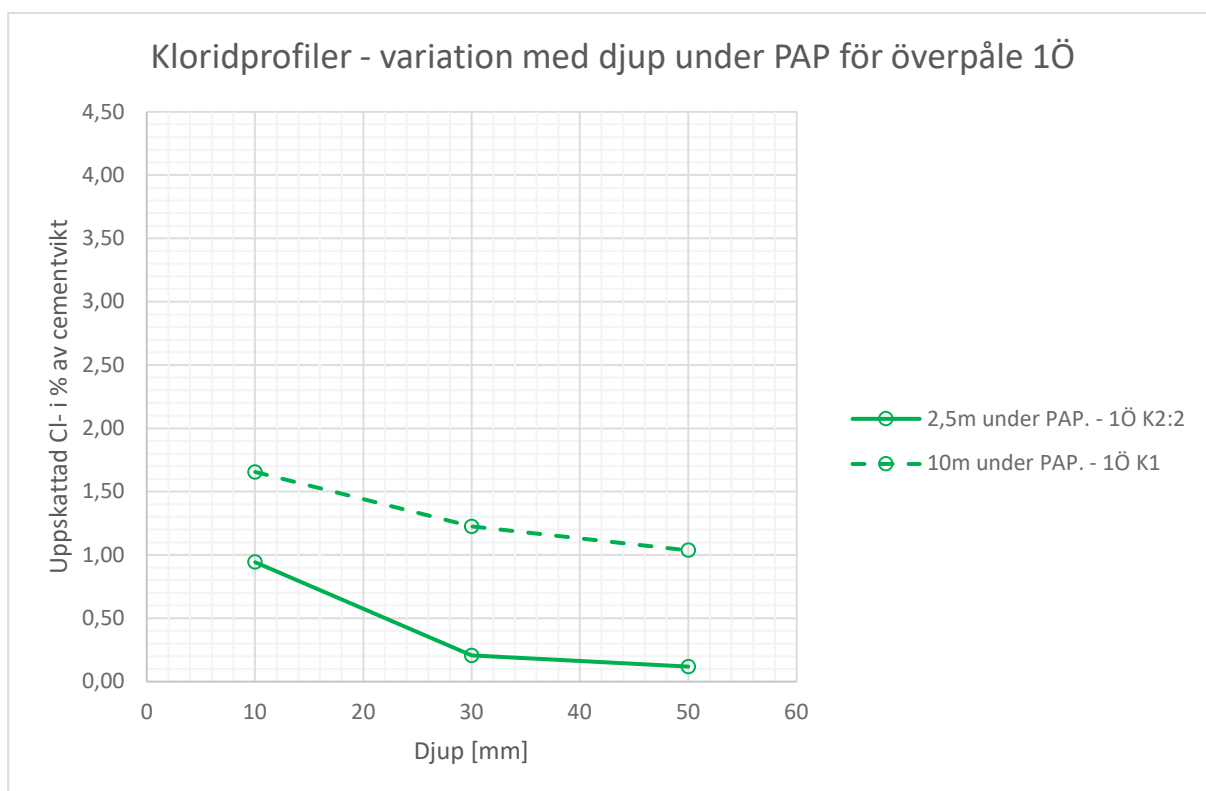
Figur 8.3. Utvärderade kloridprofiler från 1Ö (överpåle). Baserad på v_{ct} 0,45 med cementhalt av ca 16 vikt-%.

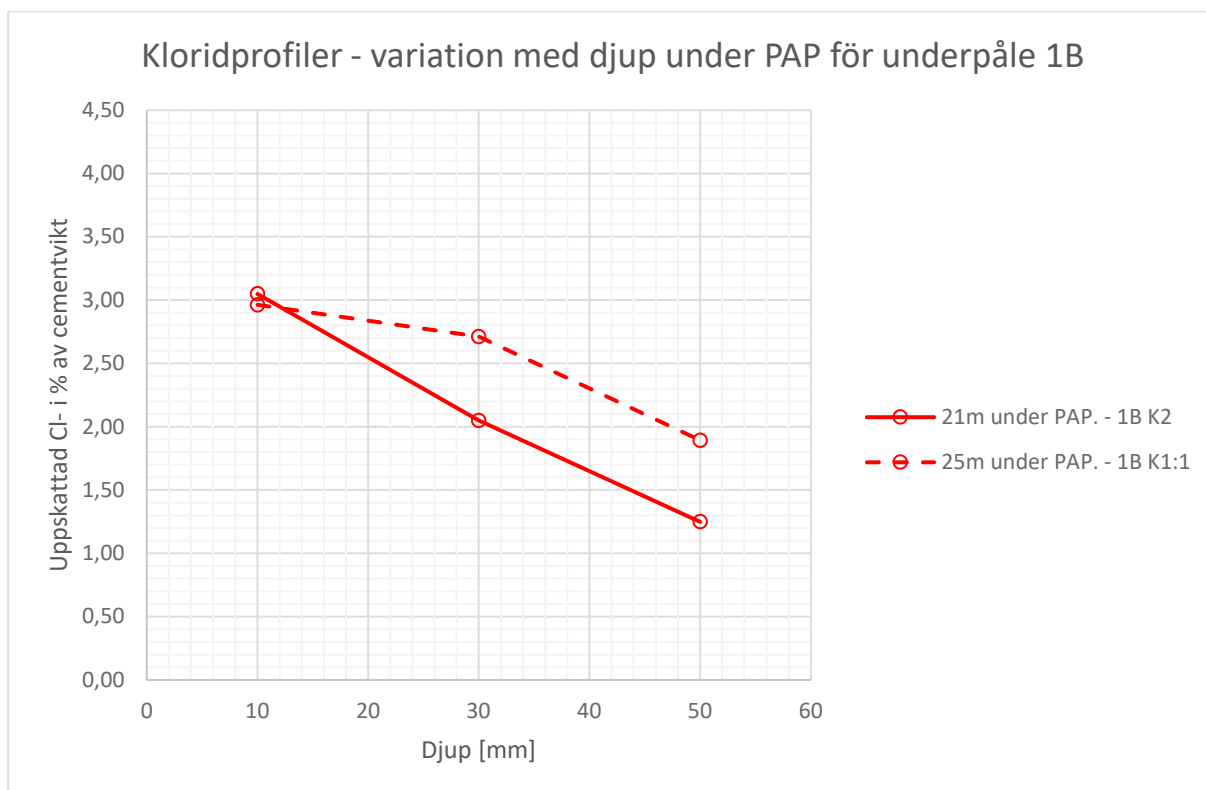
Figur 8.4. Utvärderade kloridprofiler från 1B (underpåle). Baserad på v_{ct} 0,45 med cementhalt av ca 16 vikt-%.

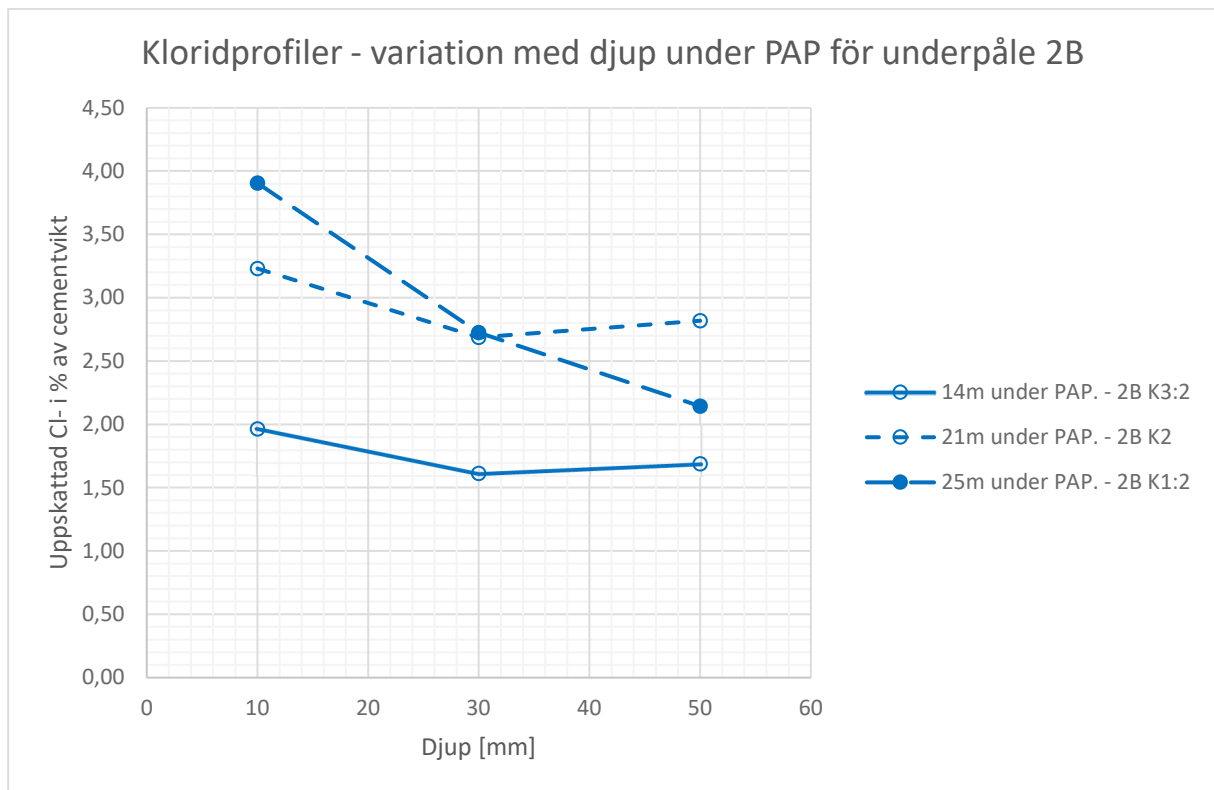
Figur 8.5. Utvärderade kloridprofiler från 2B (underpåle). Baserad på $v_{ct} 0,45$ med cementhalt av ca 16 vikt-%.

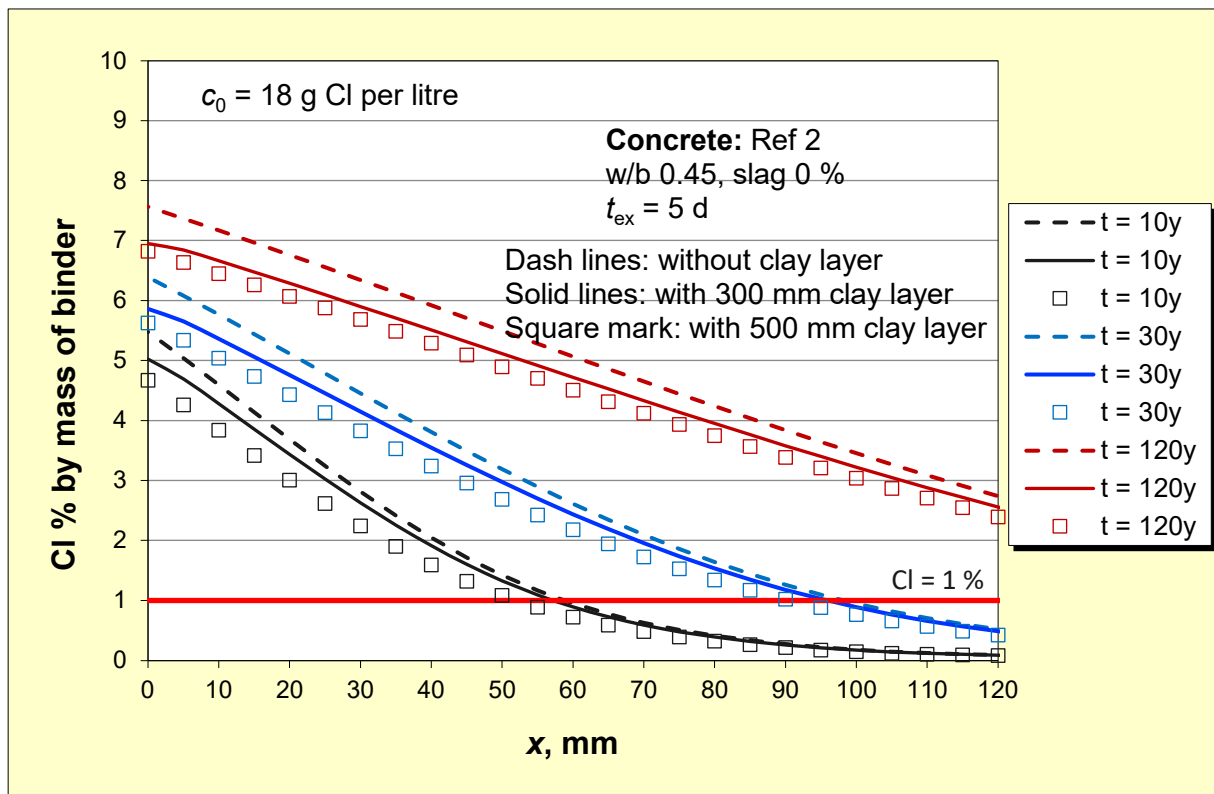
Figur 9.1. Inverkan av lerans tjocklek på kloridprofiler Baserad på w/b 0.45, slag 0%,
 $D_{RCM} = 14.6 \times 10^{-12} \text{ m}^2/\text{s}$.

Figurerna ovan visar jämförelsen av resultaten med och utan lerskikt. Kloridhalten nära betongytan blir lite lägre när ett lerlager ansätts utanför betongen, men skillnaderna avtar mot djupet, vilket innebär att lerlagret har mycket begränsad "bromsande" effekt, även när lerlagrets tjocklek ökades till 500 mm. Orsaken kan vara att betongen har en diffusionskoefficient som är lägre än leran med två potenser och därmed är transporten av klorid genom leran främst beroende av flödet i betong. Effekten är tydligare för betongen med slagg som också har en betydligt lägre kloridmigrationskoefficient än betongen utan slagg. I studien var det bara möjligt att studera lertjocklekar upp till 500 mm.

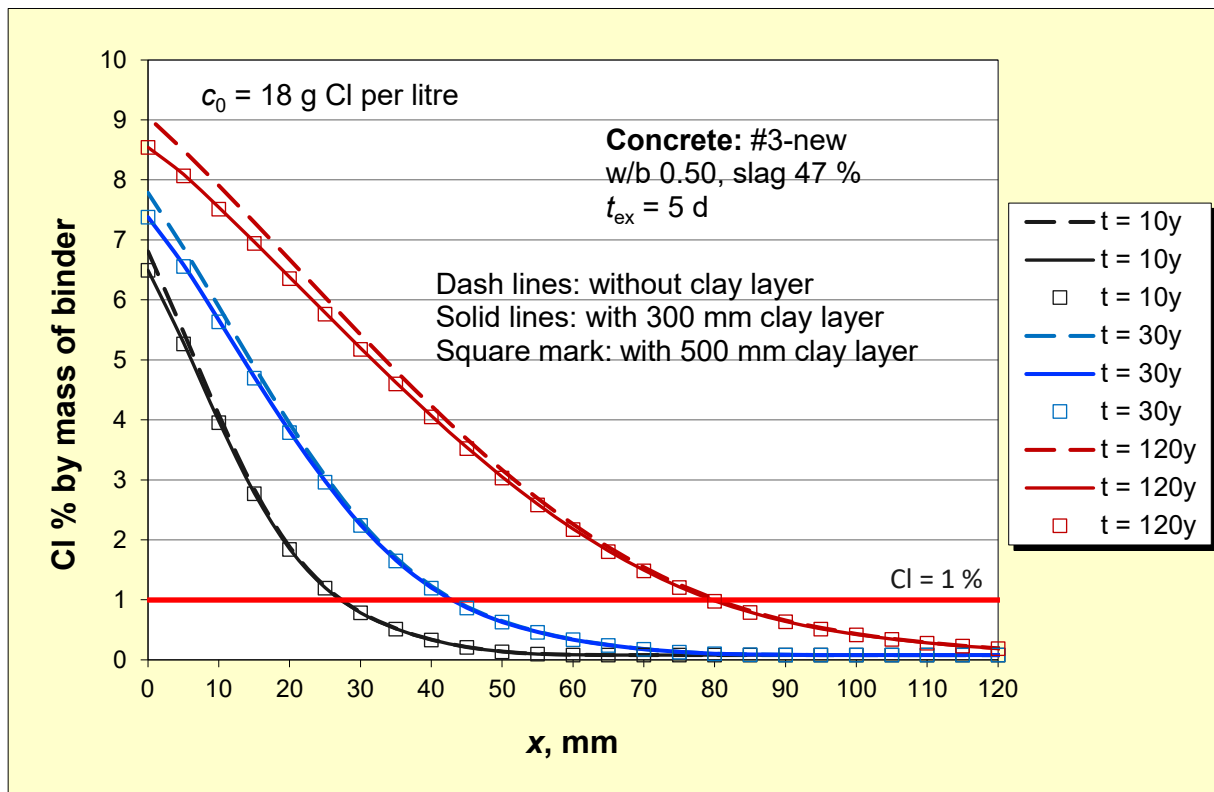
Figur 9.2. Inverkan av lerans tjocklek på kloridprofiler Baserad på w/b 0.50, slag 47%,
 $D_{RCM} = 1.9 \times 10^{-12} \text{ m}^2$.

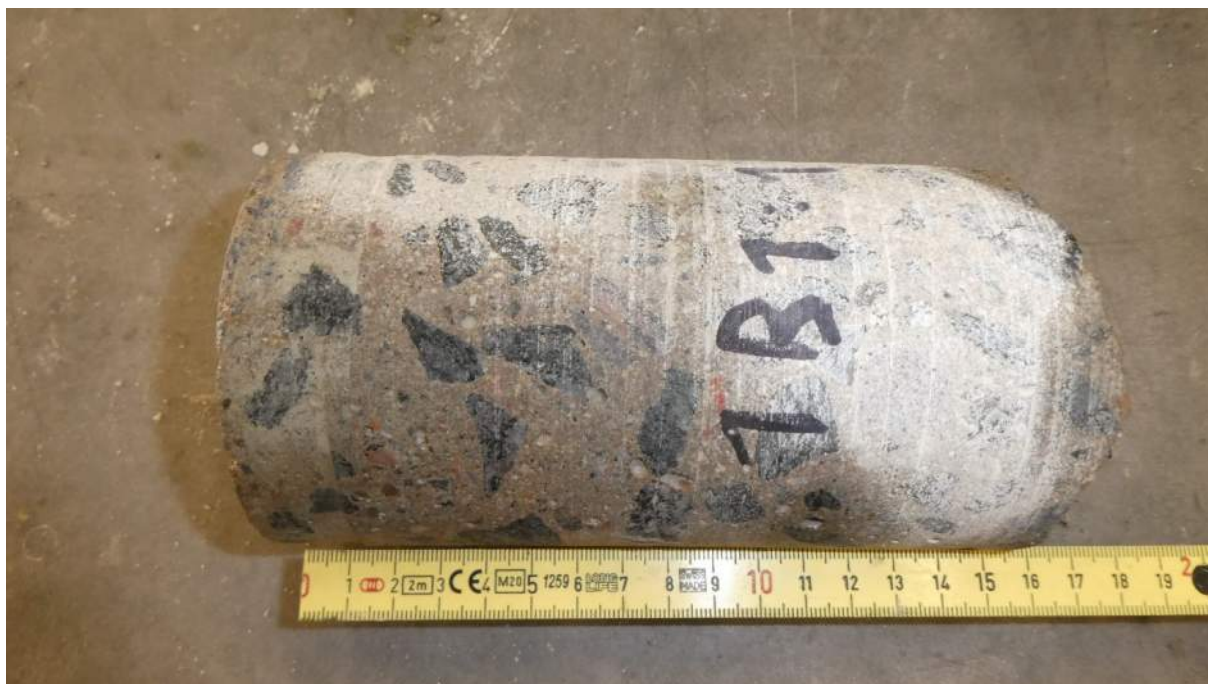
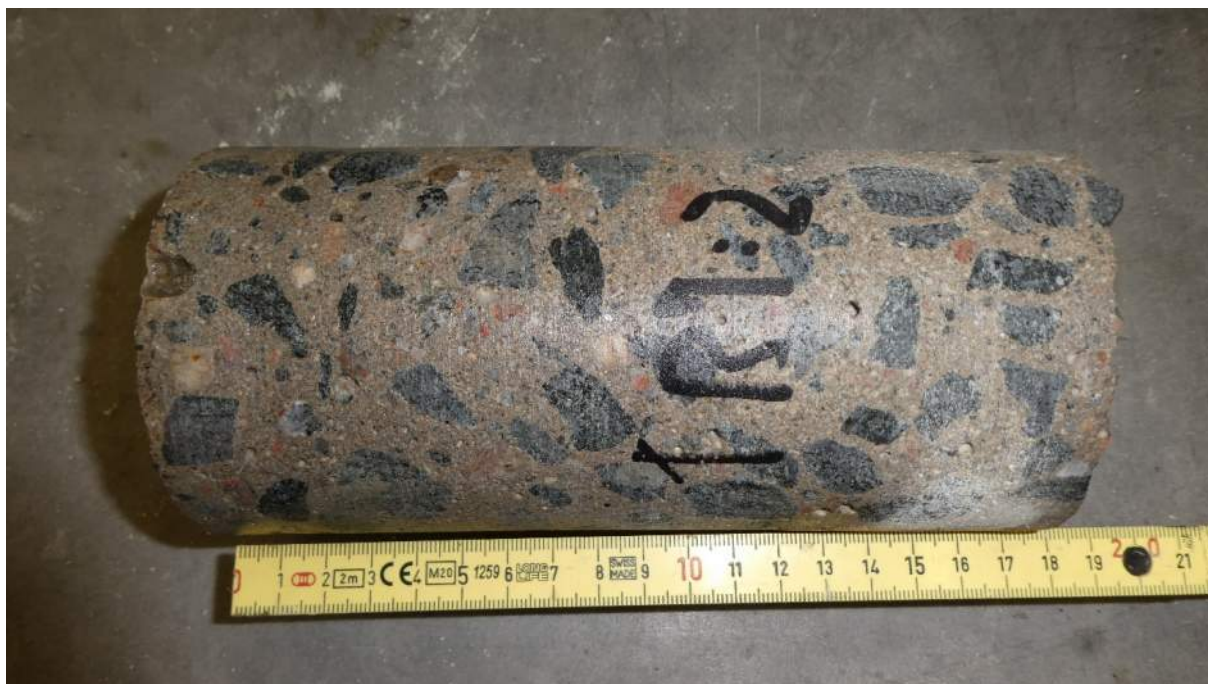
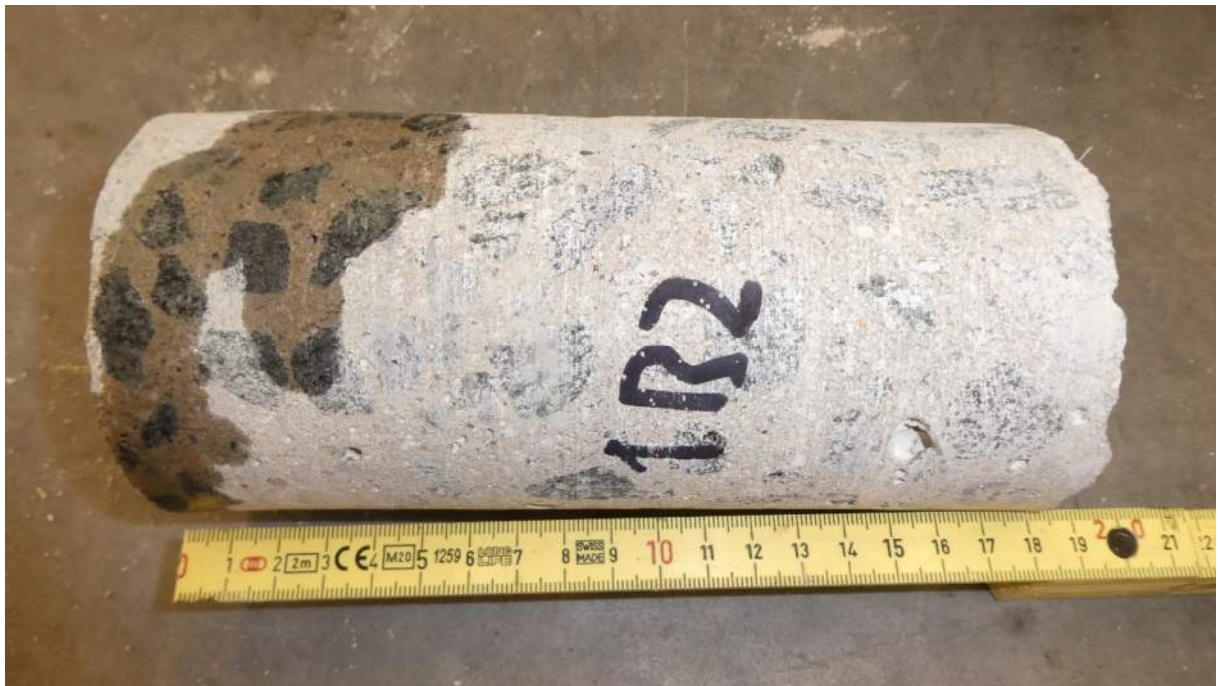
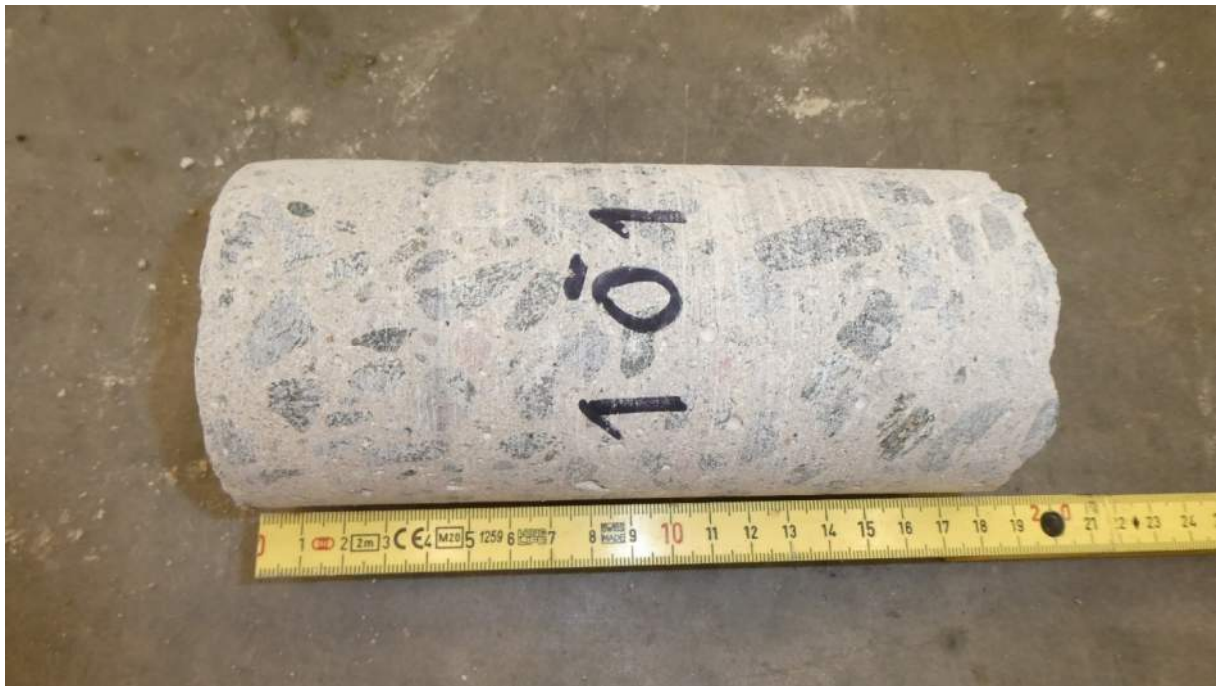
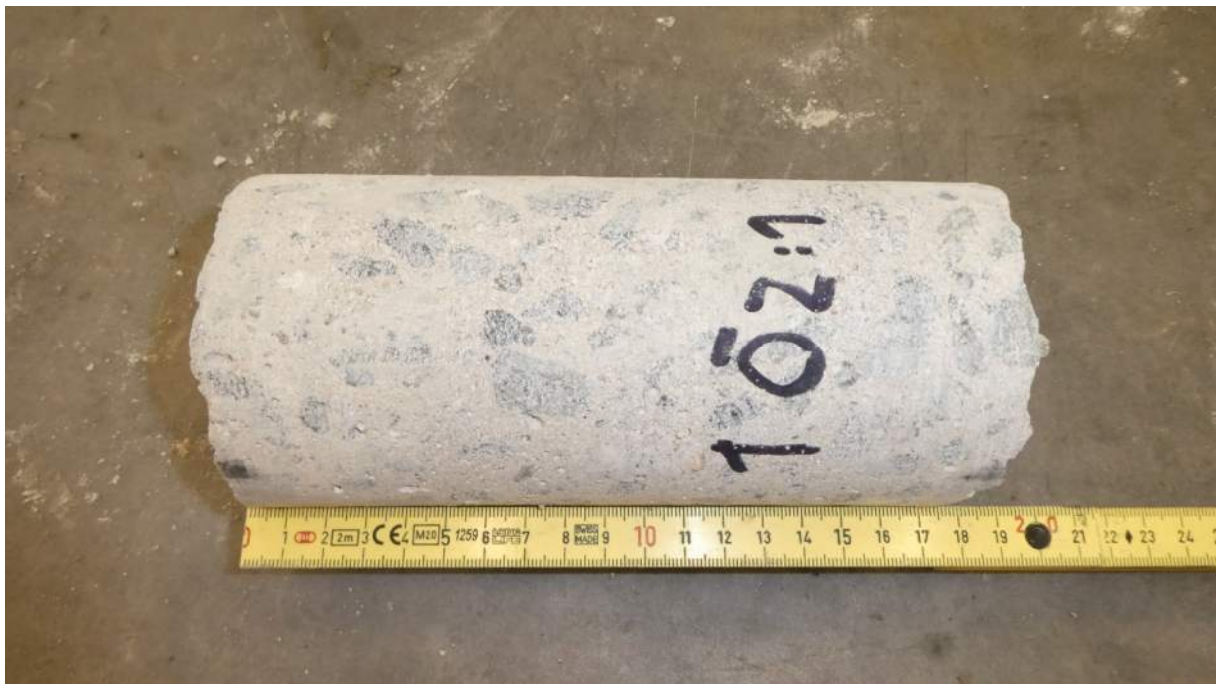
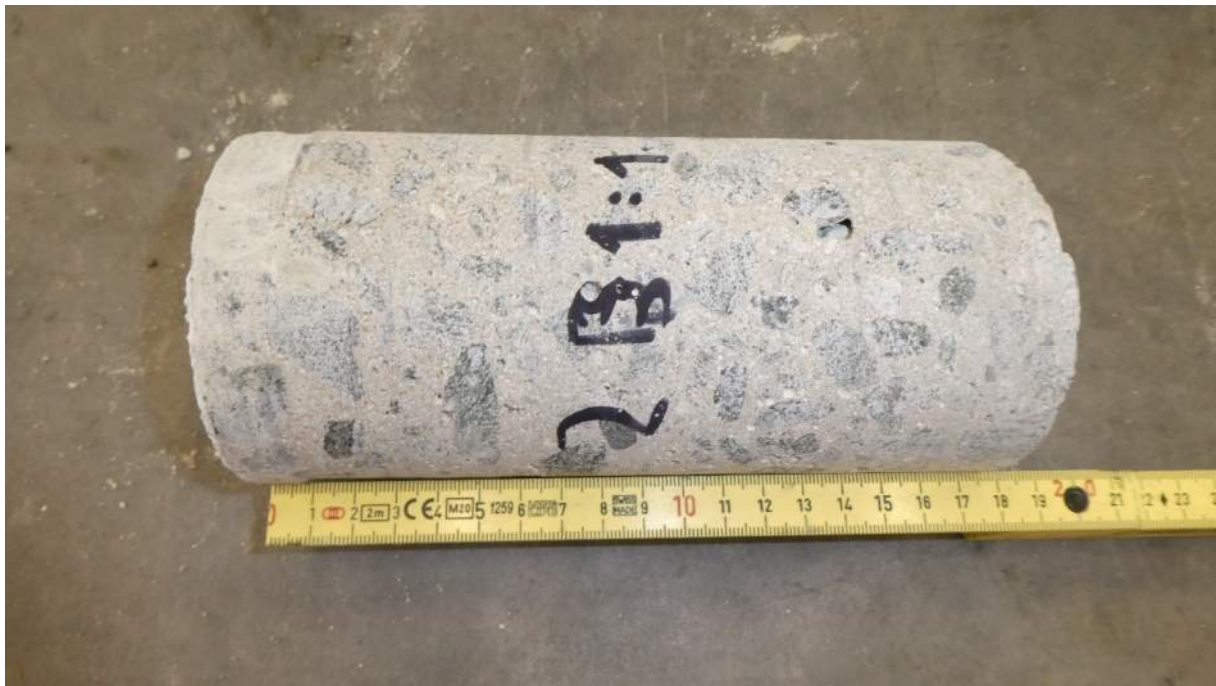
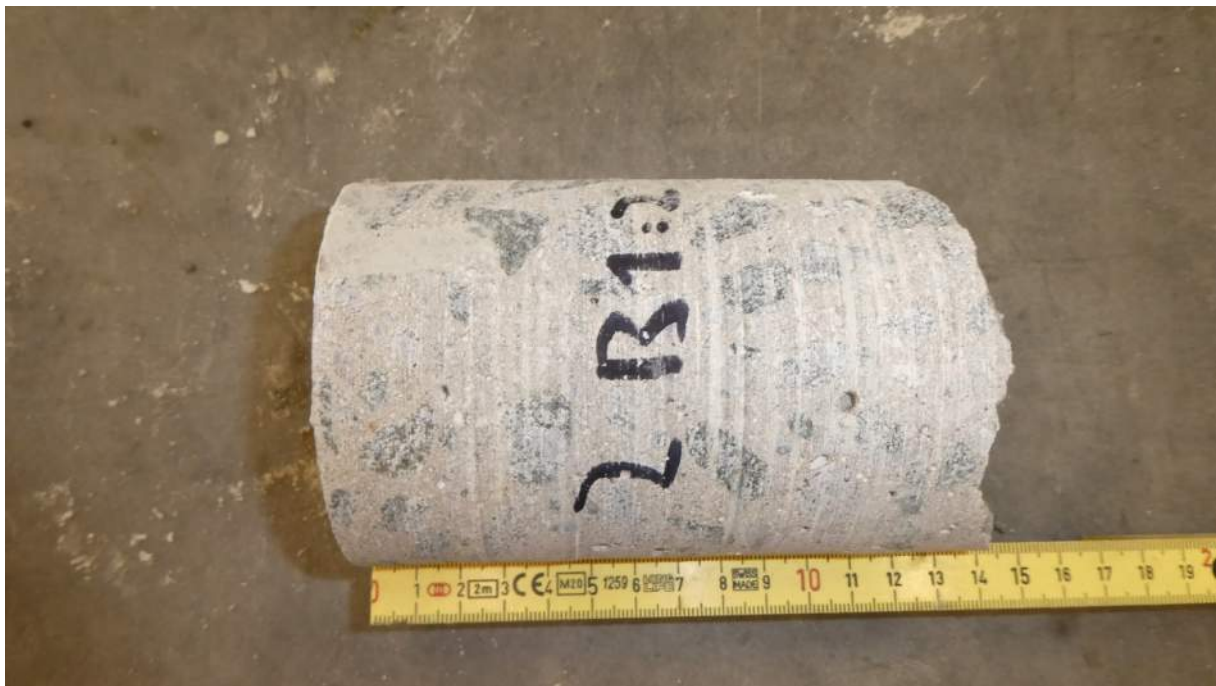
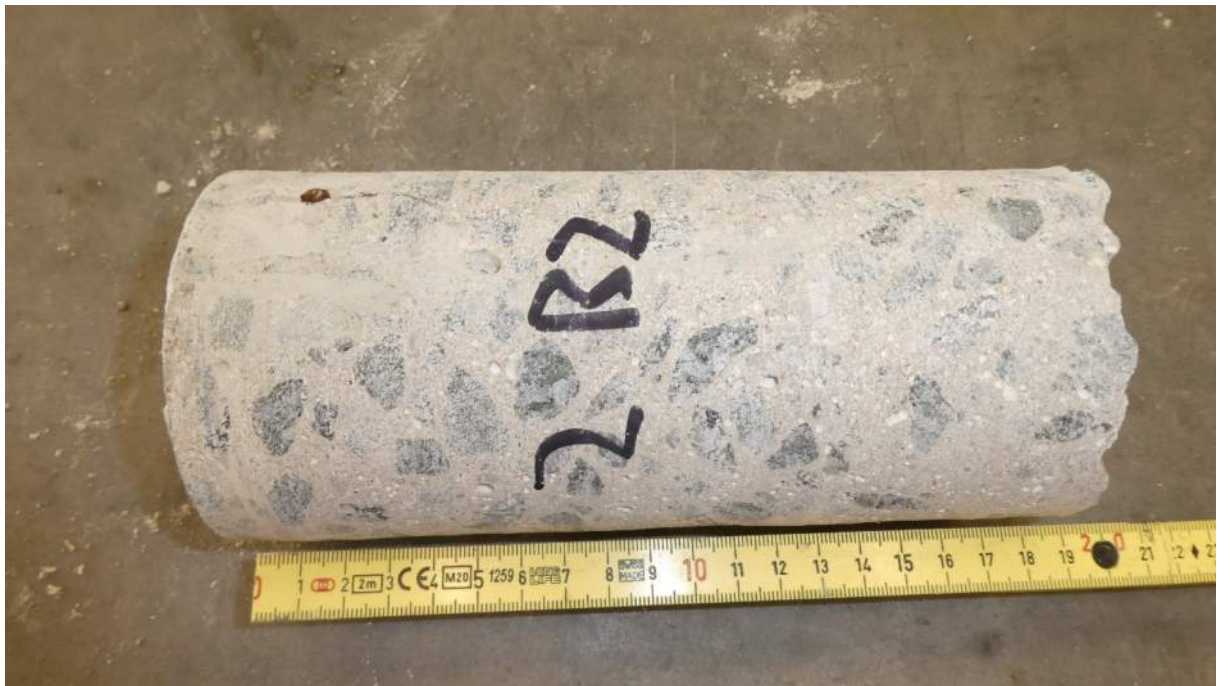
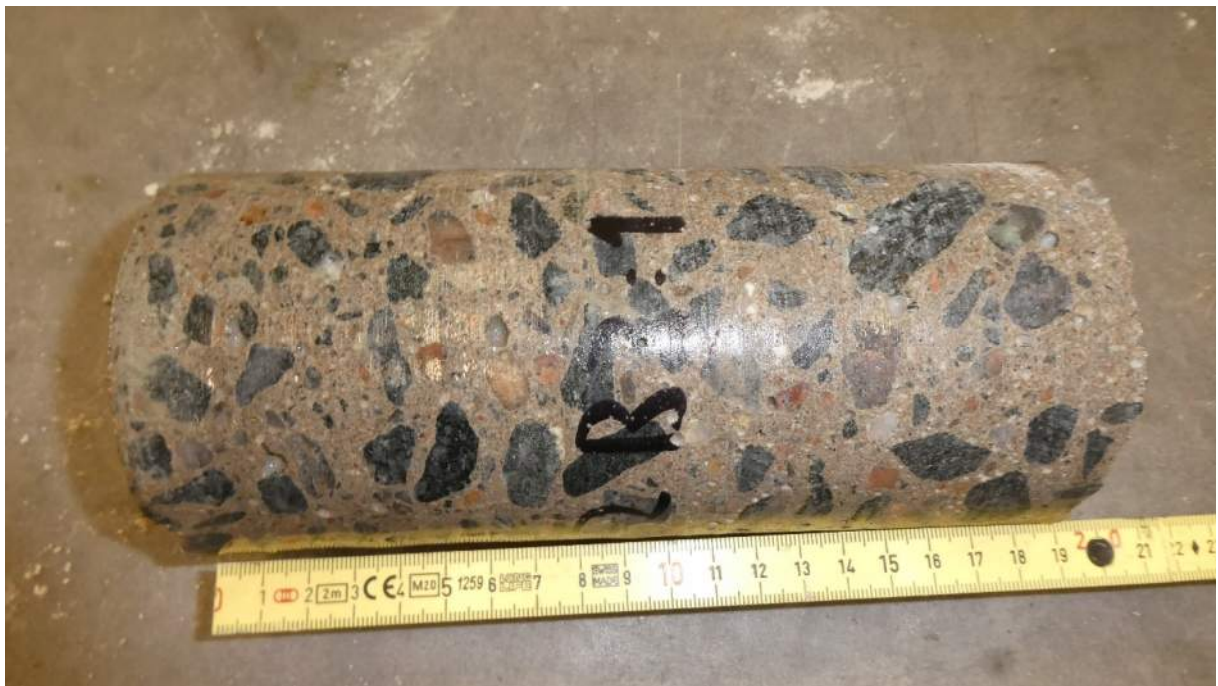
Betongen i samtliga kärnor ser ut att vara homogen och väl kompakterad. Största stenstorlek (d_{max}) är ca 16 mm. I några av kärnorna finns armering, där bygelarmeringen har borrats av. I kärna 1B 3:1 borrades en del av en lyftögla av (ej genomgående i kärnan). Det noterades inga tecken på korrosion på de avborrade armeringsjärnen.

Det noterades inga tecken på skador på betongen, t.ex. sprickbildning eller att betongen har blivit porös i någon del av kärnan. Det enda tecken på påverkan av betongen som noterades var att i flera av kärnorna fanns vita utfällningar i en del större porer (kalk/ettringit).

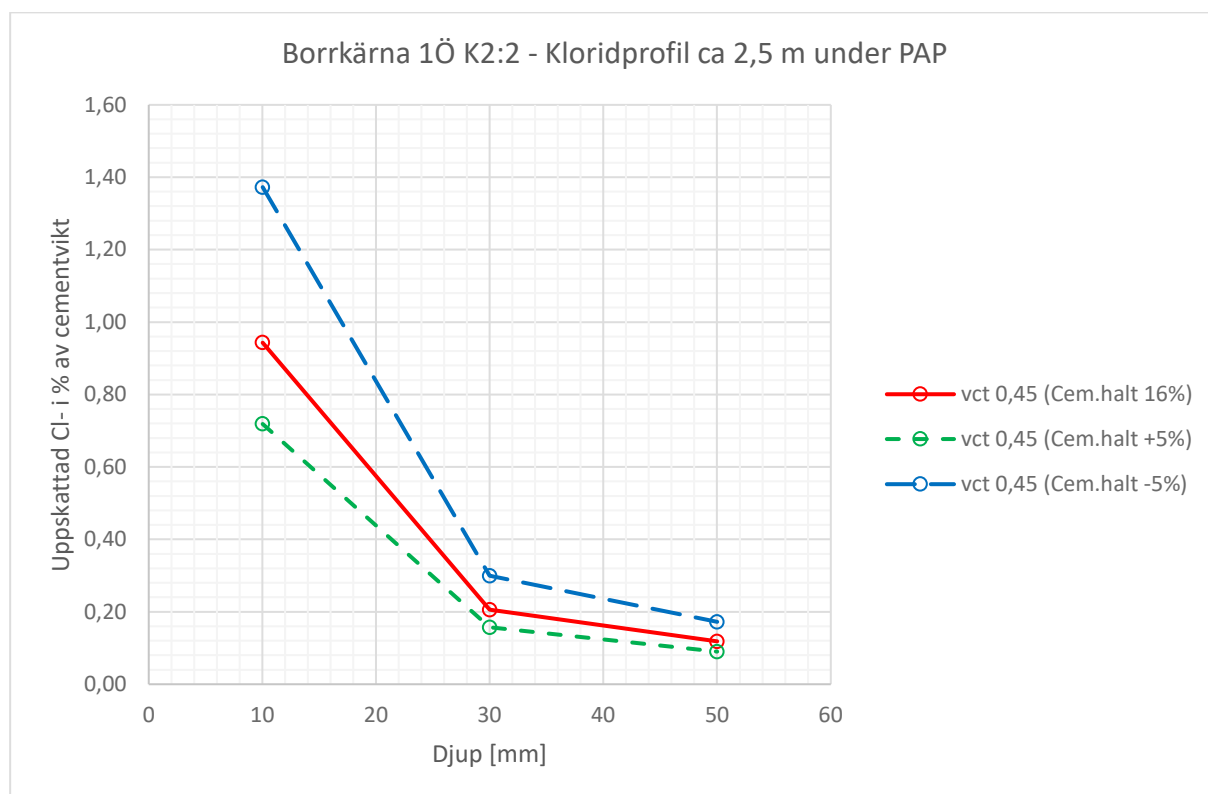
Figur E.1. Kloridhalter som har uppmätts i borrkärnan 1Ö K2:2 (ca 2,5 m under PAP) inklusive möjligt spridningsintervall.

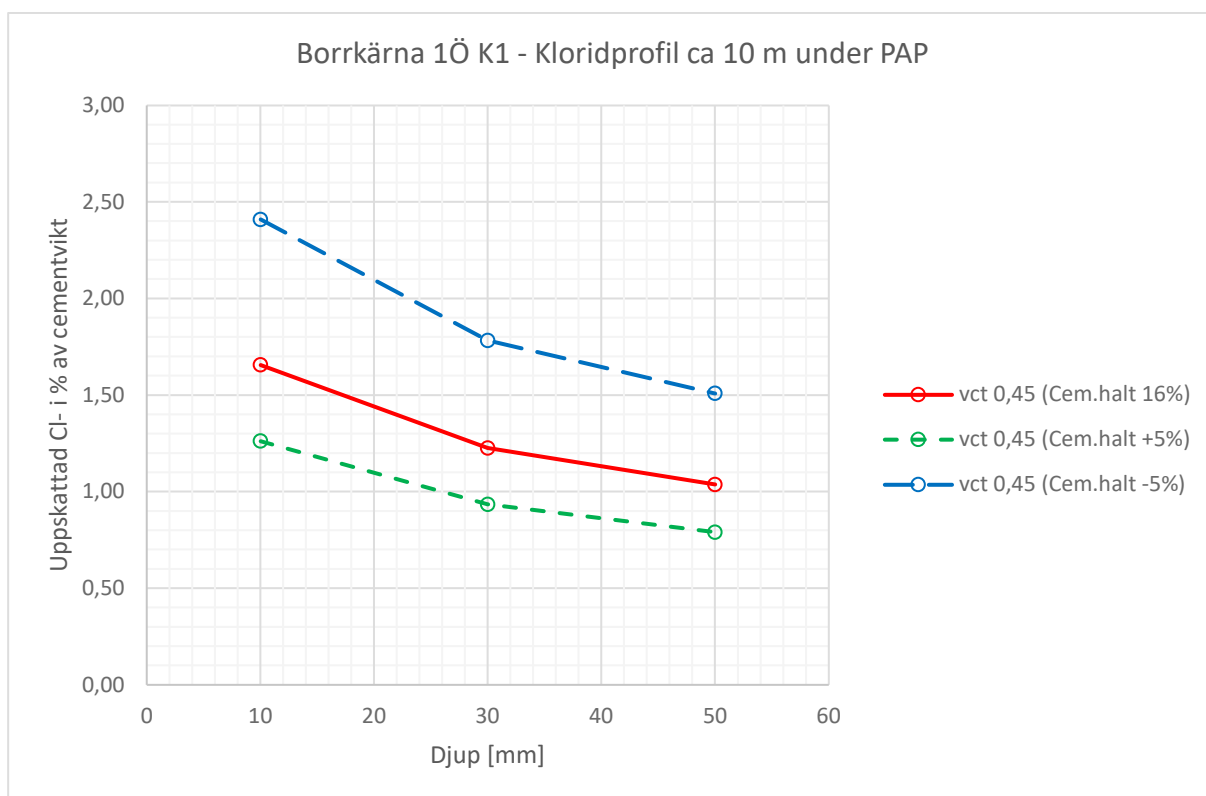
Figur E.2. Kloridhalter som har uppmätts i borrkärnan 1Ö K1 (ca 10 m under PAP) inklusive möjligt spridningsintervall.

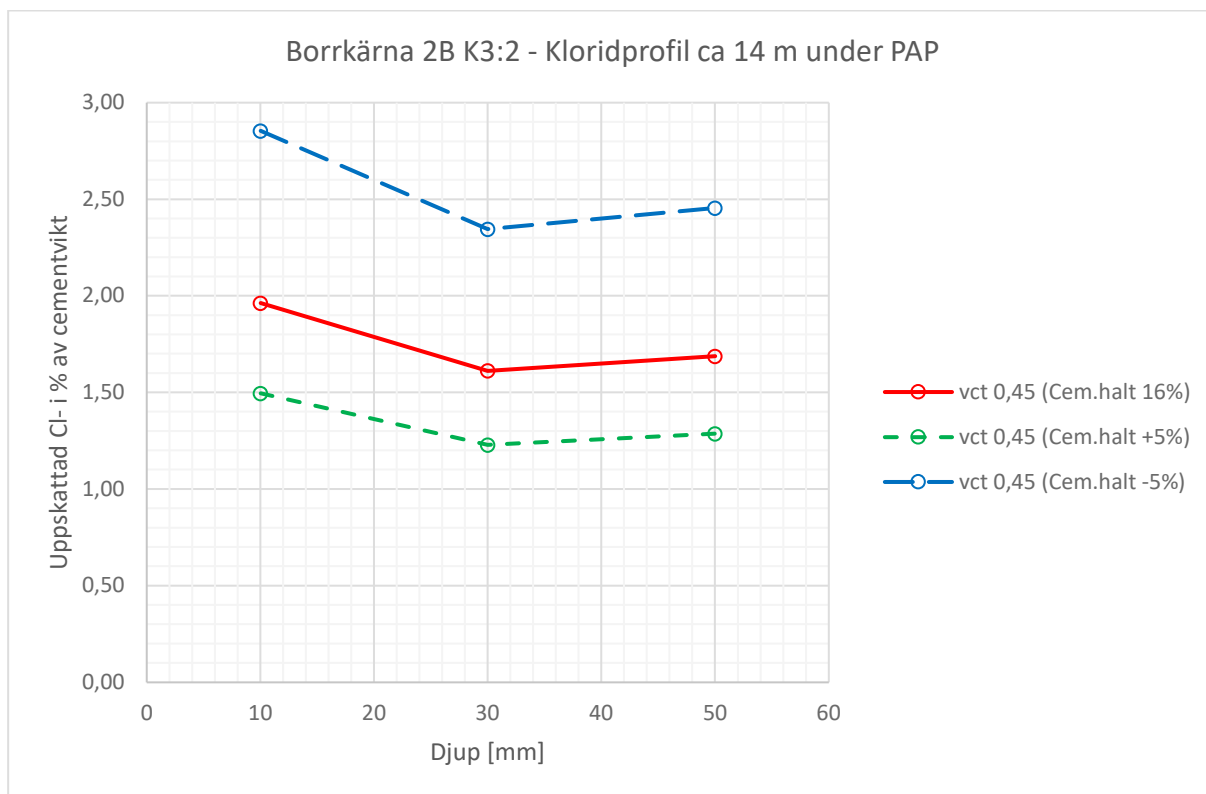
Figur E.3. Kloridhalter som har uppmätts i borrkärnan 2B K3:2 (ca 14 m under PAP) inklusive möjligt spridningsintervall.

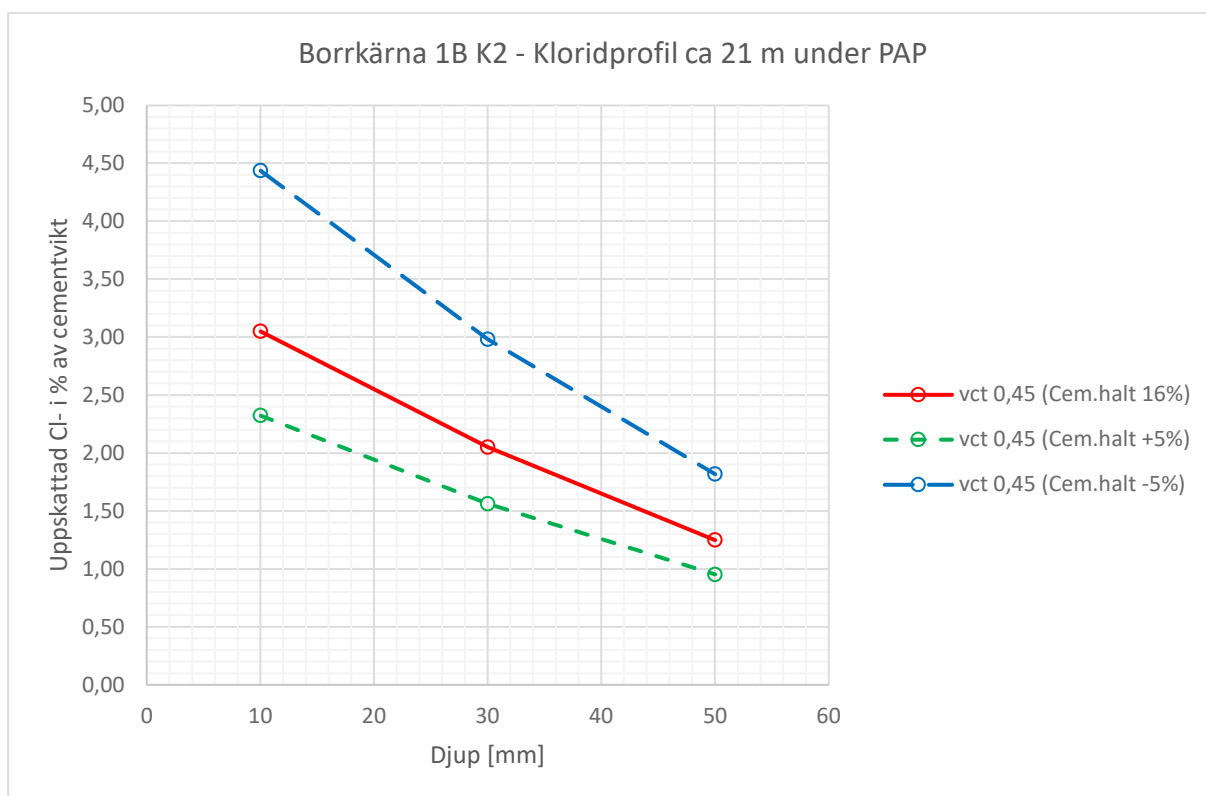
Figur E.4. Kloridhalter som har uppmätts i borrkärnan 1B K2 (ca 21 m under PAP) inklusive möjligt spridningsintervall.

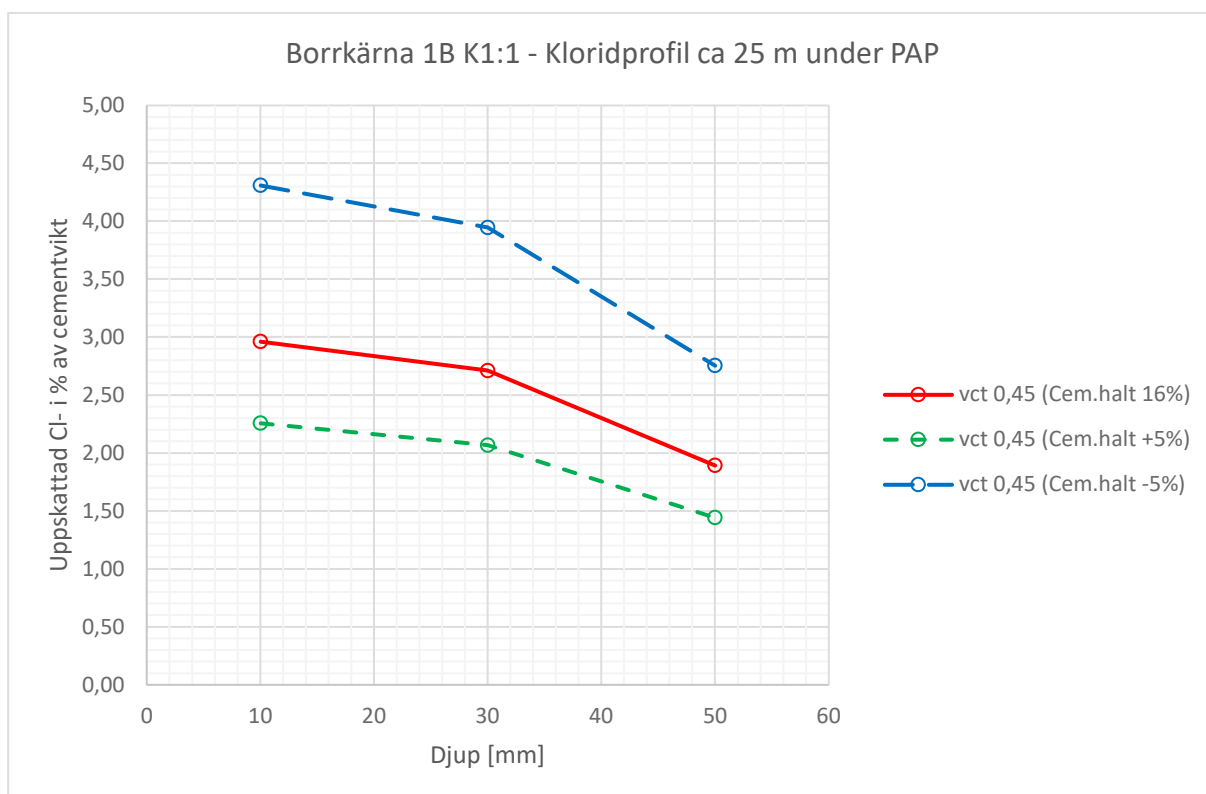
Figur E.6. Kloridhalter som har uppmätts i borrkärnan 1B K1:1 (ca 25 m under PAP) inklusive möjligt spridningsintervall.
