Betongpålar utsatta för aggressiva markförhållanden

Provtagning av betongpålar vid Nils Ericson Terminalen

2024-11-08

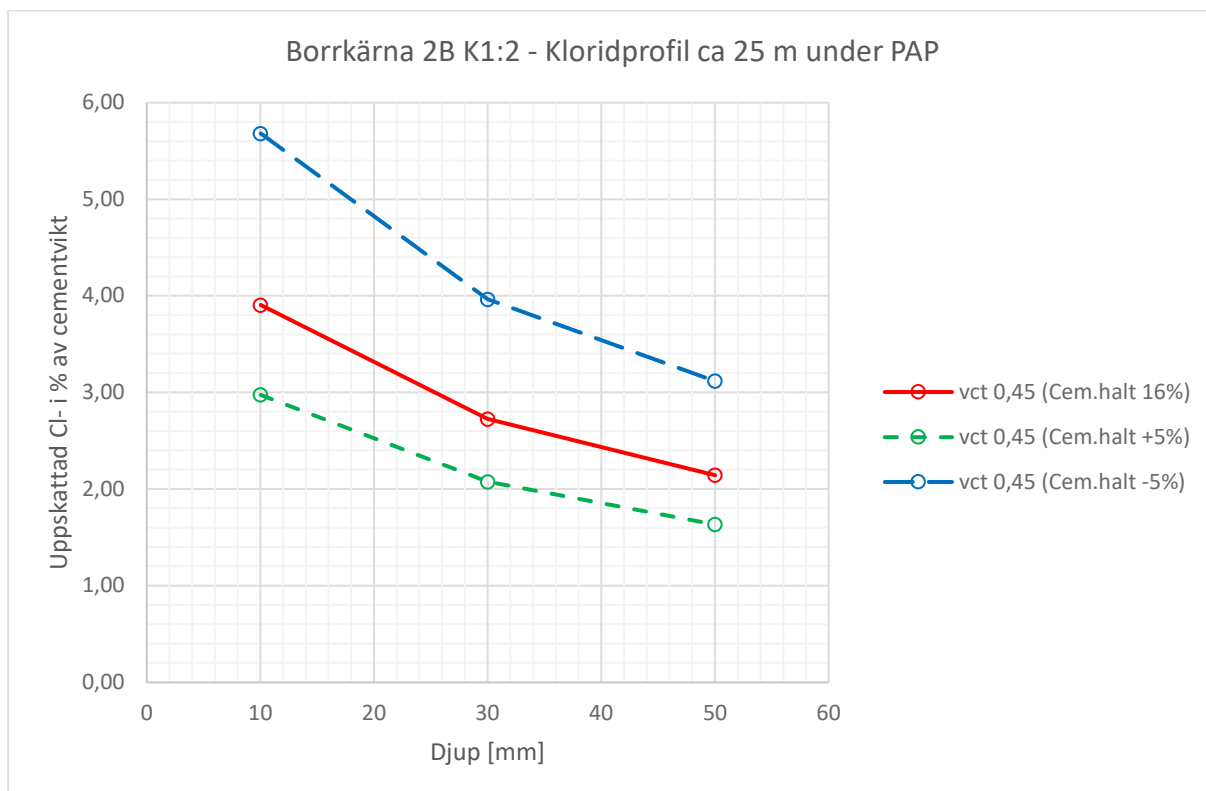
Figur E.7. Kloridhalter som har uppmätts i borrkärnan 2B K1:2 (ca 25 m under PAP) inklusive möjligt spridningsintervall.
