# Regntäthet hos prefabricerade betongsandwichväggar och anslutningar - etapp 2 del 2

Guide baserad på laboratorietester av förbättrade lösningar

Lars Olsson, RISE

2025-04-22

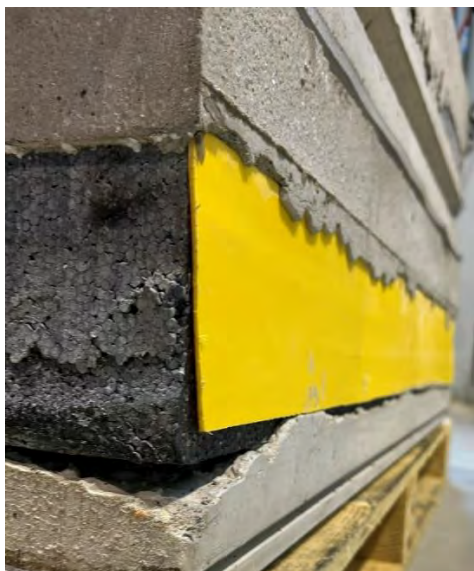
Figur 5. Vattenframledande plastlist i nederkant av betongsandwichelement. Elementet ligger ner på en lastpall.

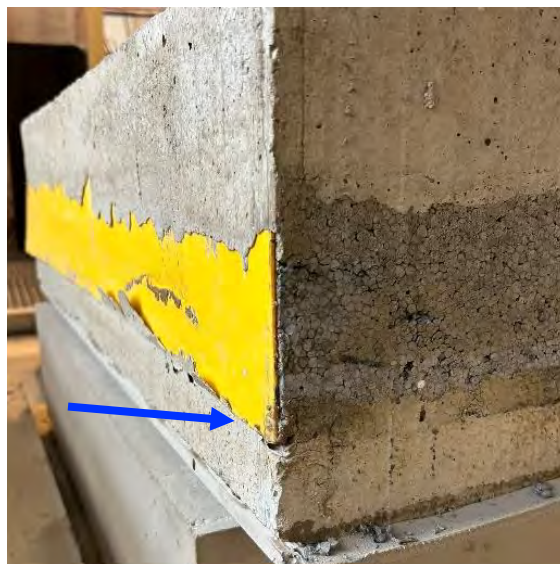
Figur 6. Plastlisten har råkat bli ingjuten i bakkanten av fasadskivan, se pil, varför vattenutledning var förhindrad. Elementet ligger ner på en lastpall.

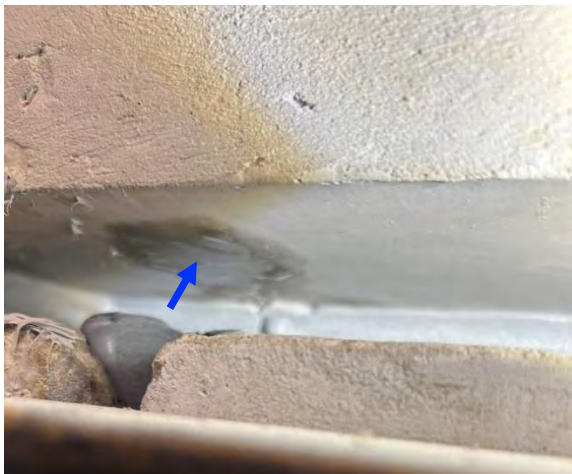
Figur 7. Skvätt från vattendroppar, se pil, ovanför TDV-öppning i horisontell elementskarv vid balkong.

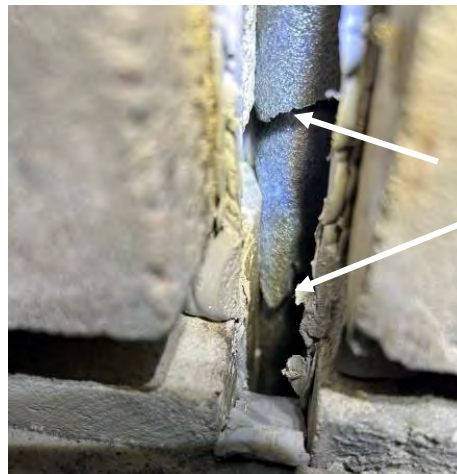
Figur 8. Friläggning av sekundär tätning från baksida fasad, vägg CC. Det ser ut som att bottningslisten består av flera bitar bakom primärtätningen, strax ovanför TDV-öppning, och utgör en trappstegsformation, se pilar.

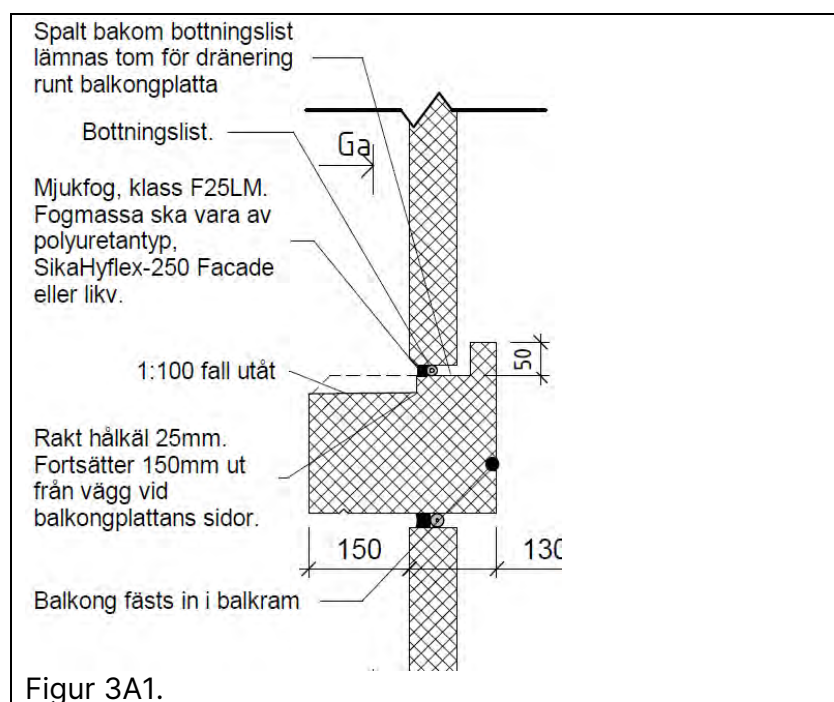
Figur 3A1.

Den yttre horisontella och vertikala tätningen, se figur 3A1, utgörs av fogmassa som är applicerad mot bottningslist. Denna lösning var tänkt att utföras med överlappande fog som skapar TDV-öppning på vardera sida om balkongen med förbindelse med rännan i ovankant element, men TDV-öppningen skapades aldrig.

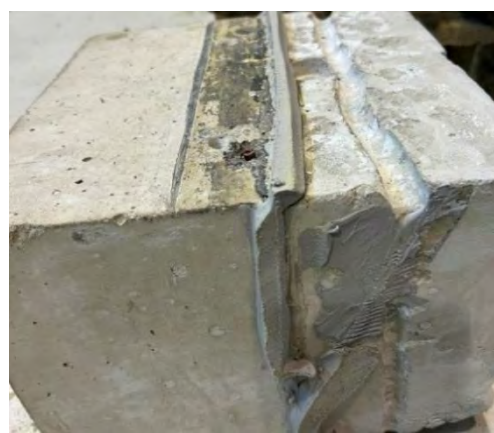
Figur 3B4. Foto efter demontering.

De horisontella, se figur 3B1, och vertikala tätningarna, se figur 3B2, utgörs av fogmassa som är applicerad mot bottningslist. Elementen har en klack, förtjockning på 60 mm, av provningstekniska skäl. På vardera sida om balkongen finns också en överlappande fog som skapar TDV-öppning, se figur 3B2 och 3B4, som står i förbindelse med en ränna på ovansidan av balkongplattan. Vid testerna saknade balkongen hålkäl, se figur 3B4 (limrester från testomgång 1 finns kvar på ovansidan av balkongen utanför primärtätningen).

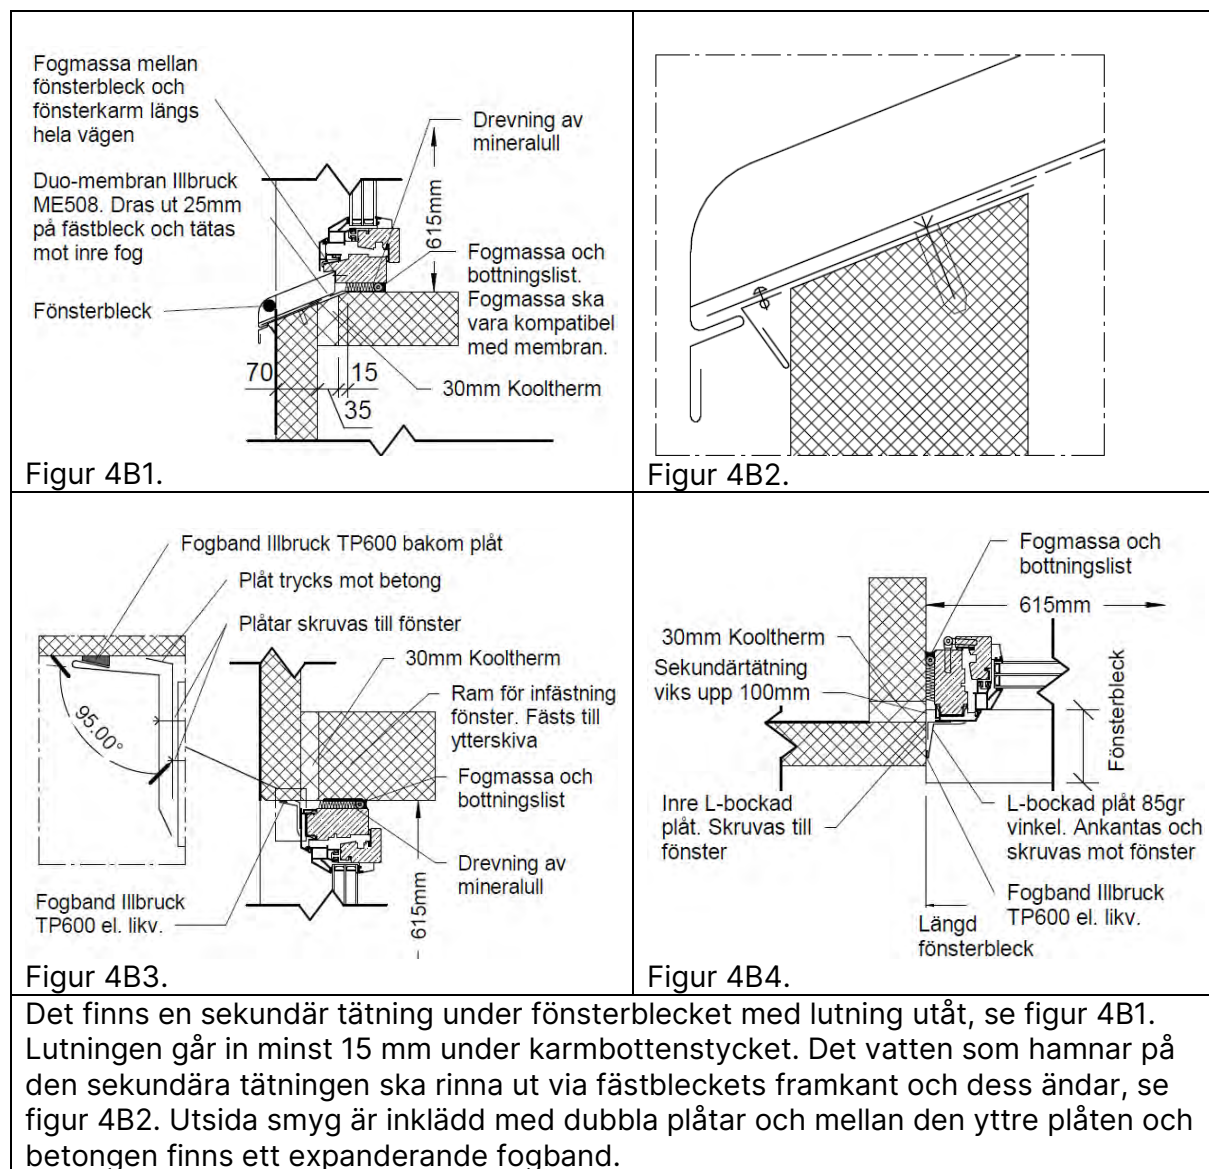
Detta alternativ var slagregnstätt vid den aktuella provningen.

Det konstaterades att vatten tog sig in till den sekundära tätningen, rakt under bakkanten av fönsterblecket, och rann sedan framåt och ut.

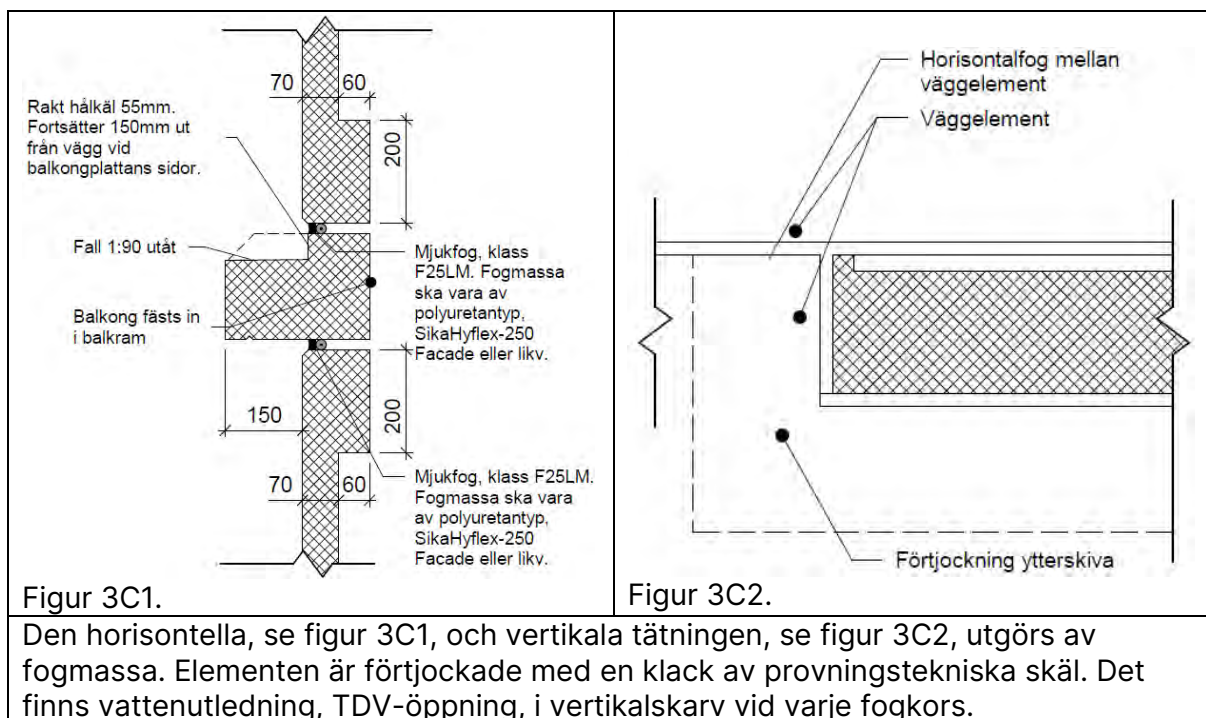
Figur 3C1.

Detta alternativ behöver förbättras.

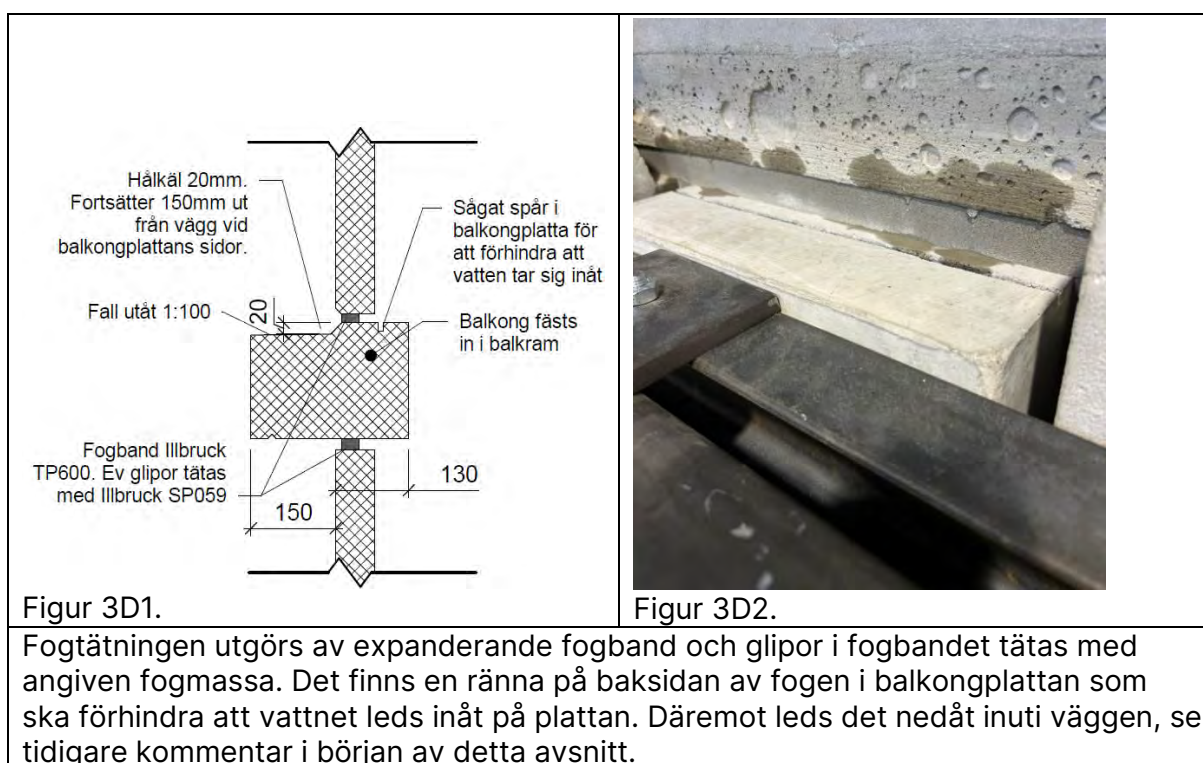
Delar av detta alternativ behöver förbättras.

Det vatten som trängde förbi fogbandet ovanpå balkongen rann åt sidan med hjälp av spåret på ovansidan, se figur 3D2. Detta vatten rann sedan nedåt på baksidan av underliggande elementet men någon särskild vattenuppsamling eller avledning finns inte med risk för vattenspridning i väggen.

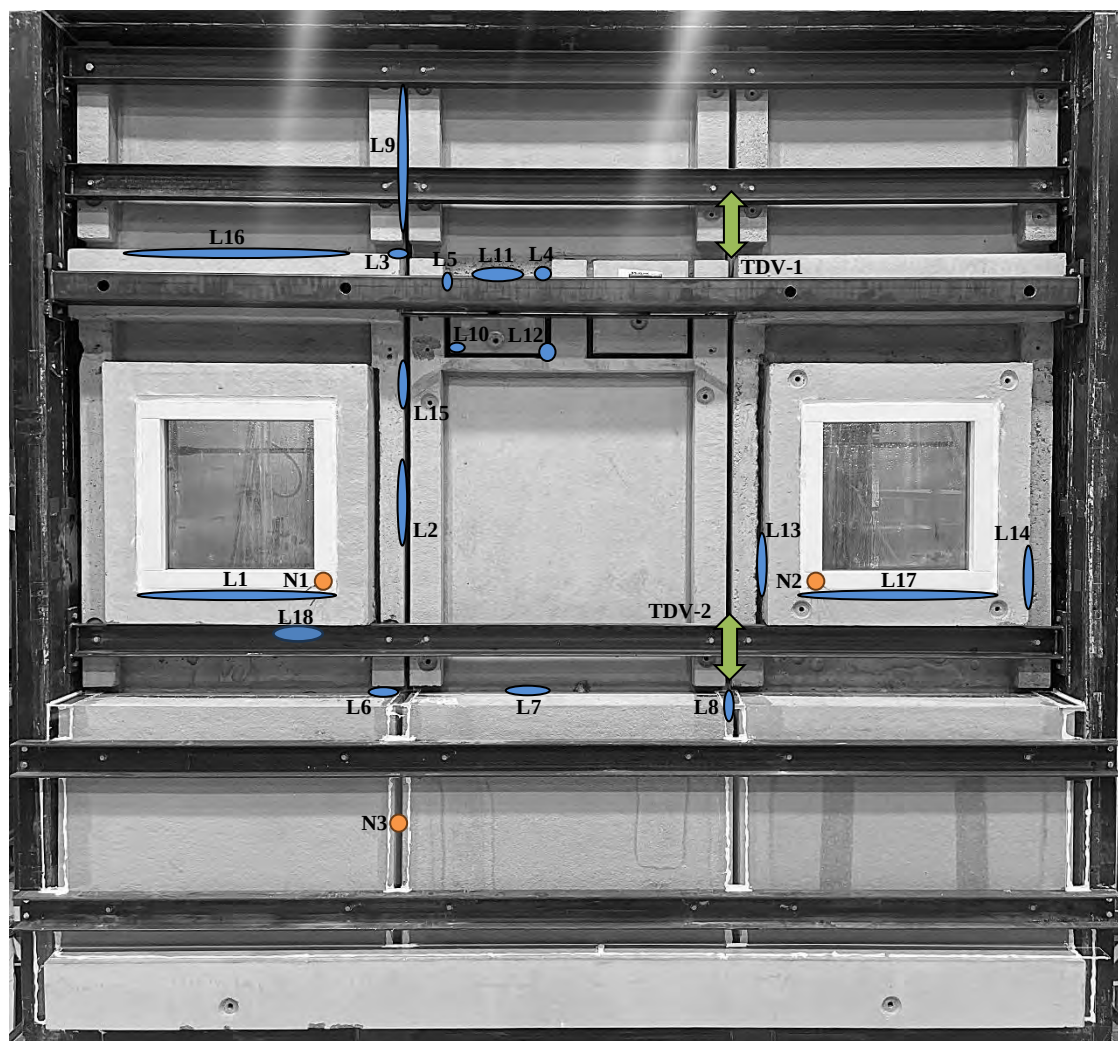
1. SS-EN 12865:2001. Översiktssbild över läckagens placering i förhållande till provföremålets insida markerade med blå färg och läckagenummer. TDV-öppningar markerade med gröna pilar. Tryckfall över fasaden under pågående provning uppmättes i drevspalten för båda fönstren samt längs sockel/vertikalskarv. Se brandgula punkter. Vägghel D till vänster i bild och vägghel A till höger i bild.

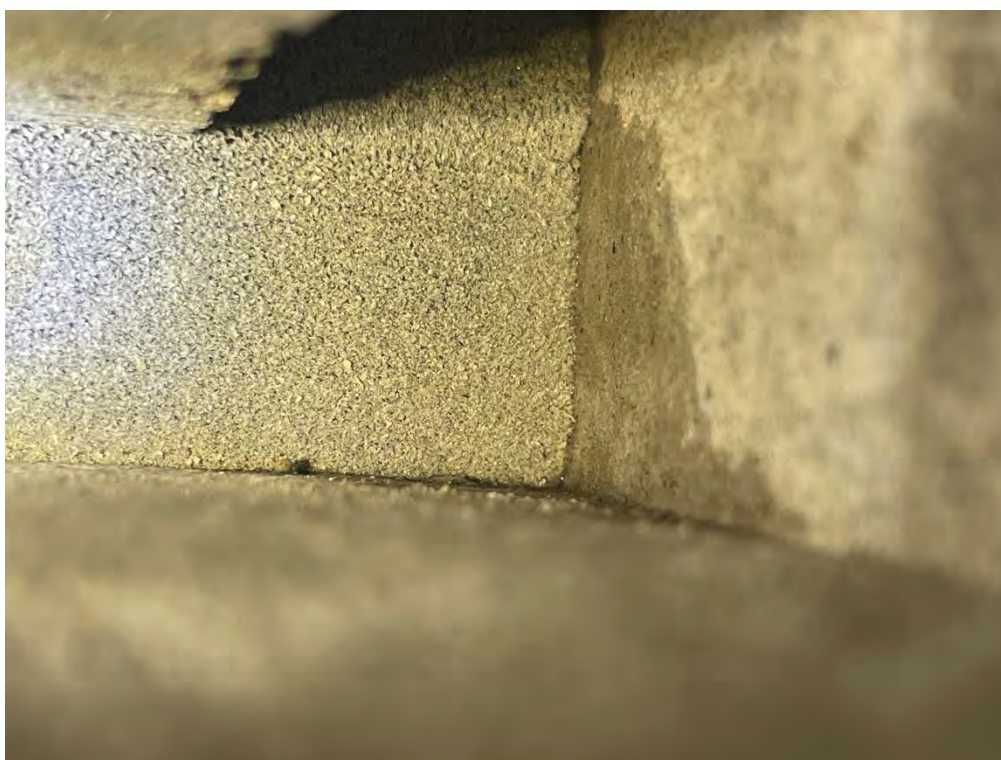
| | | | | | horisontalfog/vertikalfog | |
|---|---|---|---|---|---|---|
| 0-150 | 3 | | | L12 | Vertikal fog | Bild 12 |

12. Pågående provning (SS-EN 12865:2001) L12. Underkant balkong (höger). Fogbandets mot elementsida hörn. Vid 0-150Pa, Steg 3.

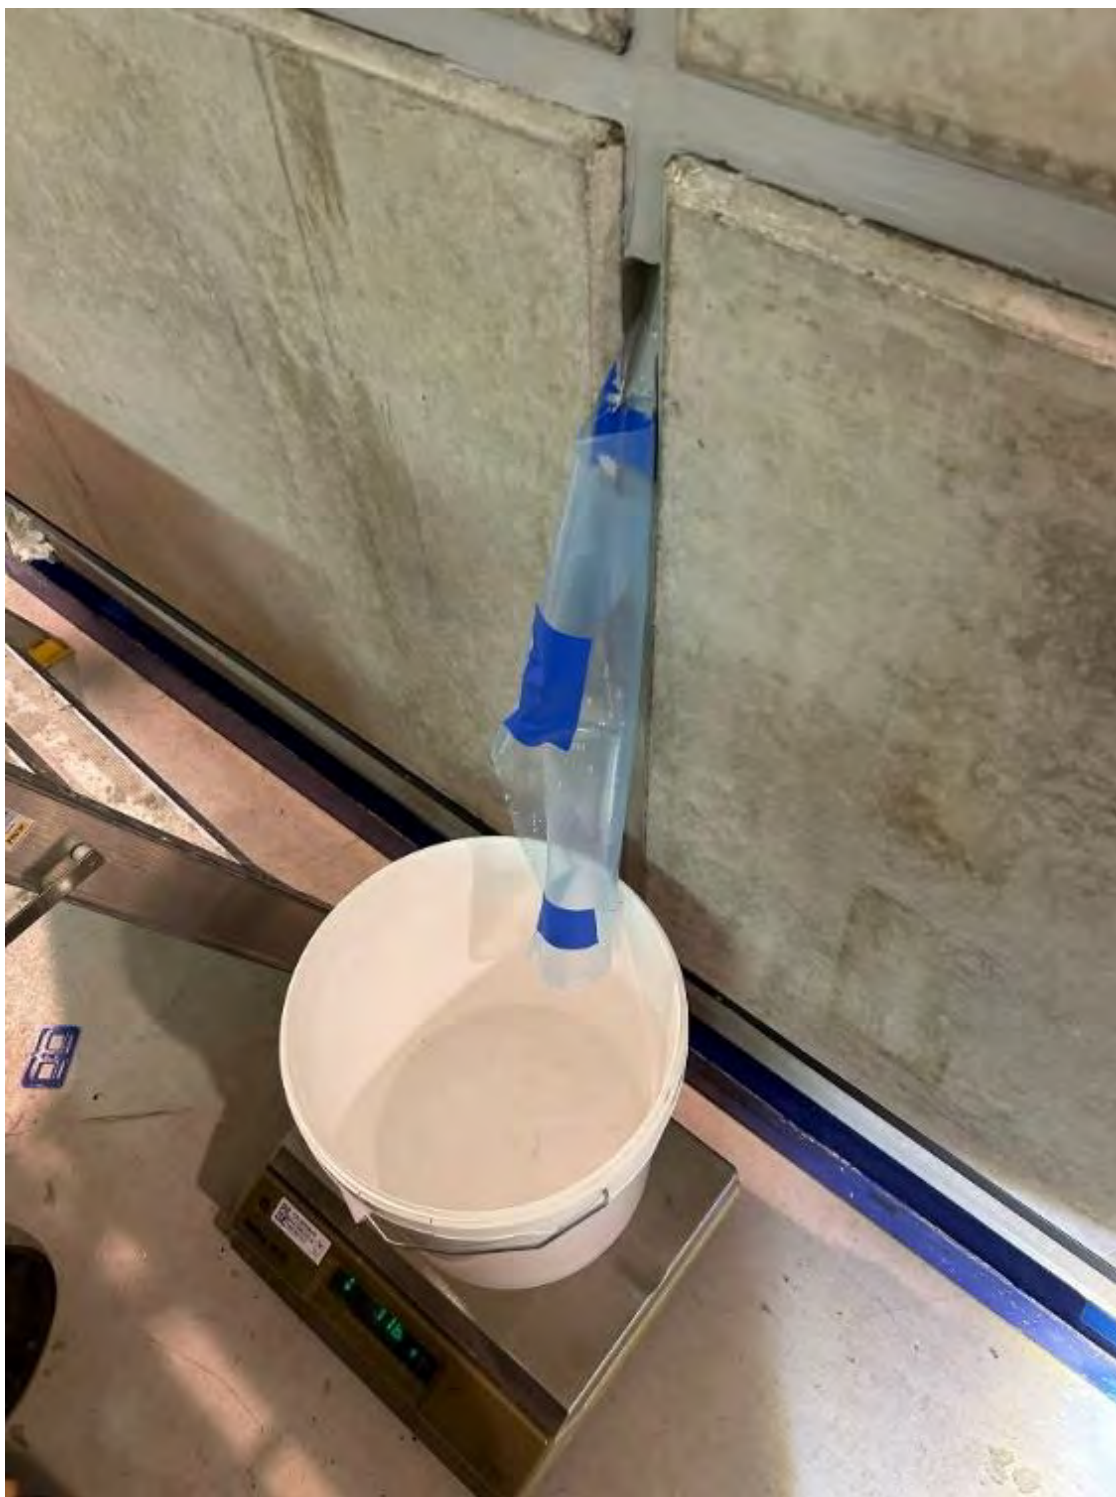
18. Vid pågående provning (Indikationsprovning 1.). Vatten dränerar ut genom TDV-öppningen.

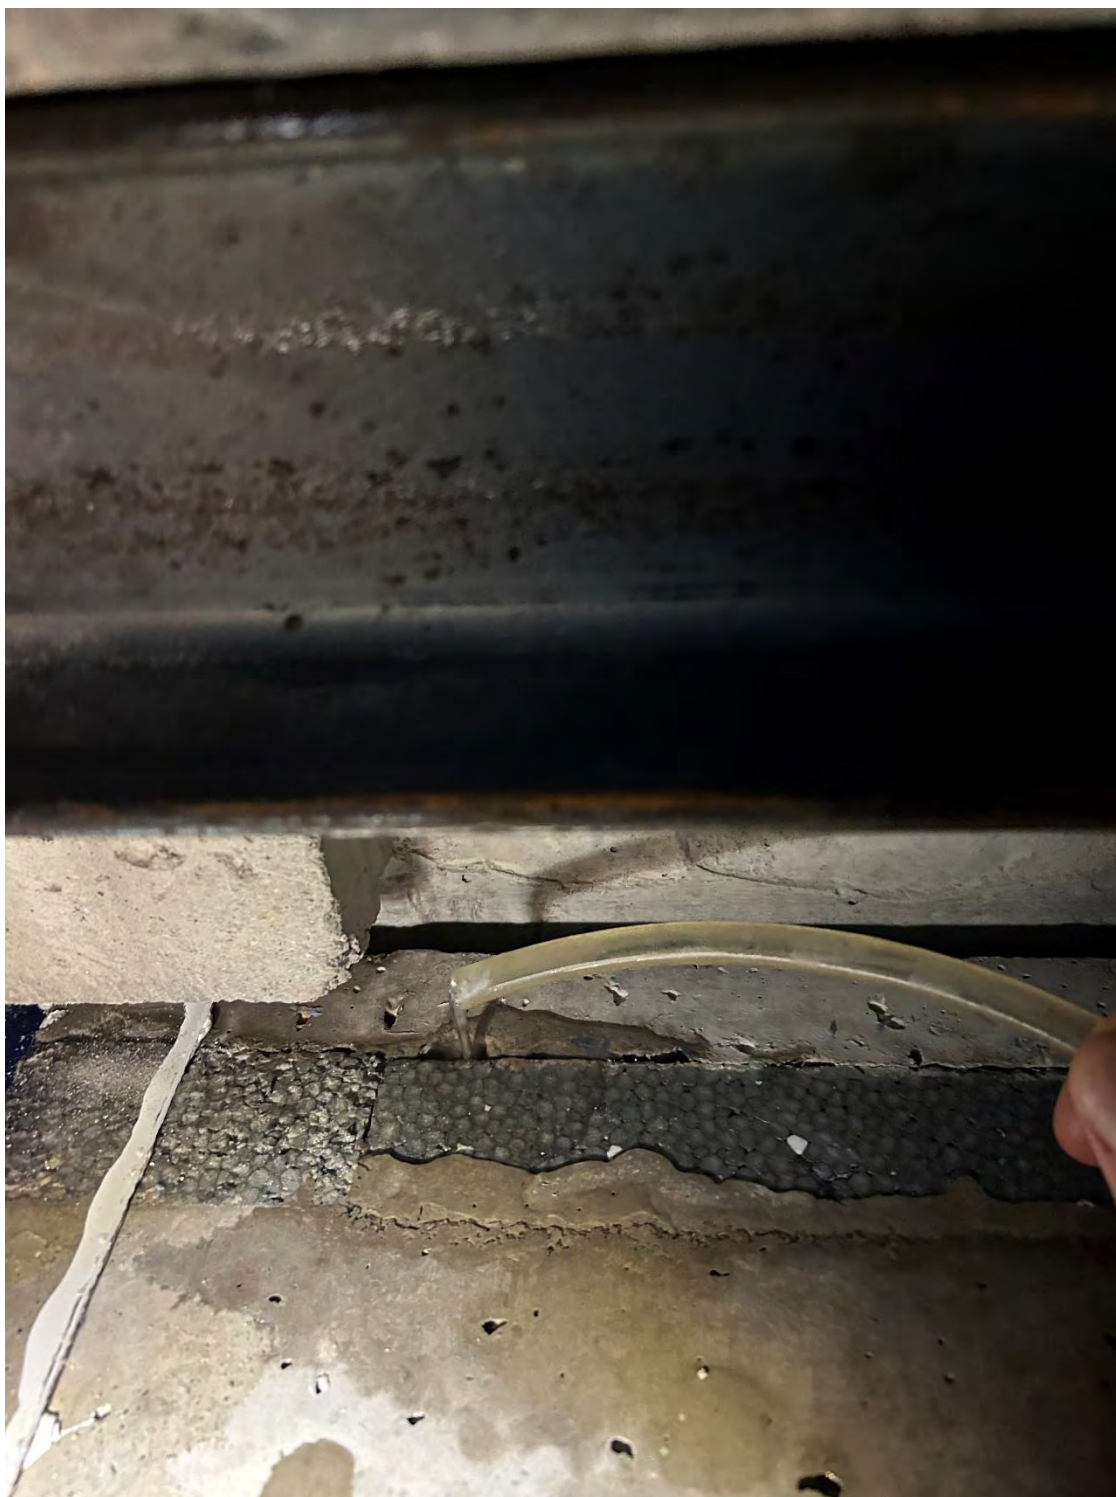
Indikativ funktionsprovning 2. utfördes på provobjektets halva väggdel D för att fastställa om vatten kunde dränera ut genom isoleringsskiktet och ut via sockelöppningen. Inga flöden kontrollerades under den här delprovningen. Endast den faktiska funktionen provades. (Se bild 18 i bilaga 1).

19A. Vid pågående provning (Indikationsprovning 2.) Indikerande funktionstest av dränageförmåga. Ett kontrollerat vattenflöde påförs i betongelementets överkant (ca 1 meter upp i vägg och ca 20 cm från elementhörn mellan ytterskiva och isoleringsskikt.

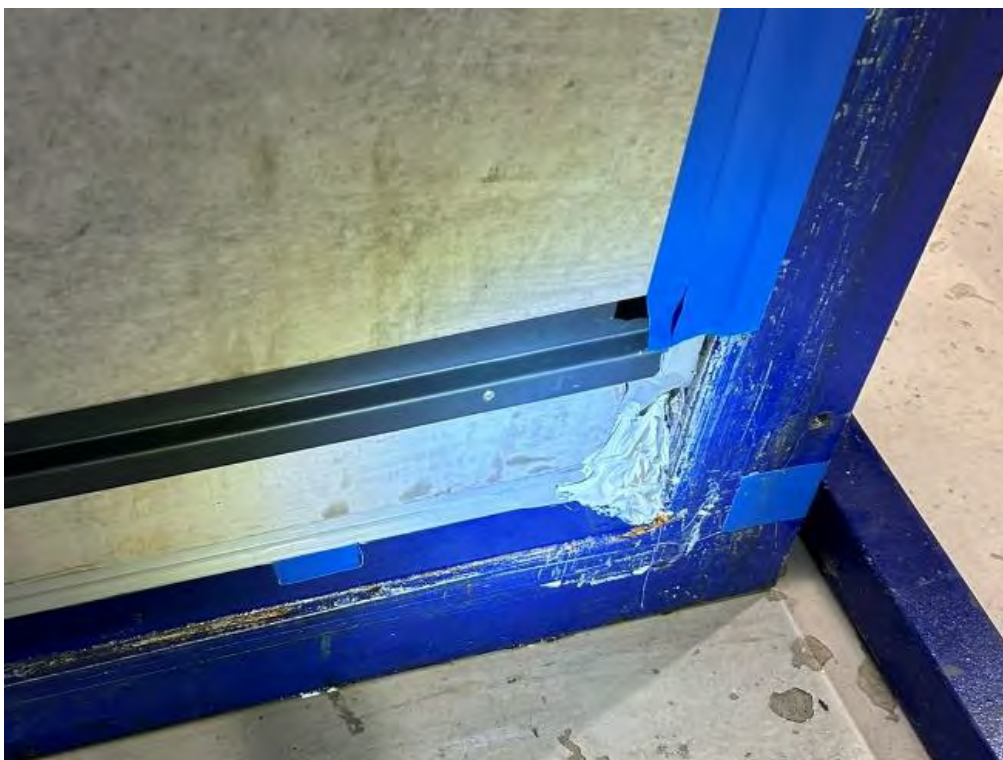
Påfört vatten dränerade ut rakt under platsen för påfört vatten samt följde sockelbeslaget i sidled. Vatten i isoleringsskiktet dränerade ut vid sockelöppning. (Se bild 19A, 19B och 19C i bilaga 1).

19B. Vid pågående provning (Indikationsprovning 2.) Vatten dränerade ut i betongelements underkant, rakt nedanför vattenslangen, och ut ur sockelspalten på utsida fasad, se även bild 19B. På bilden droppar vattnet från plåtskarven som är placerad ungefär 1,5 meter i sidled i förhållande till vattenslangens placering, se bild 18, då vattnet följde den uppvikta delen av sockelbeslag.

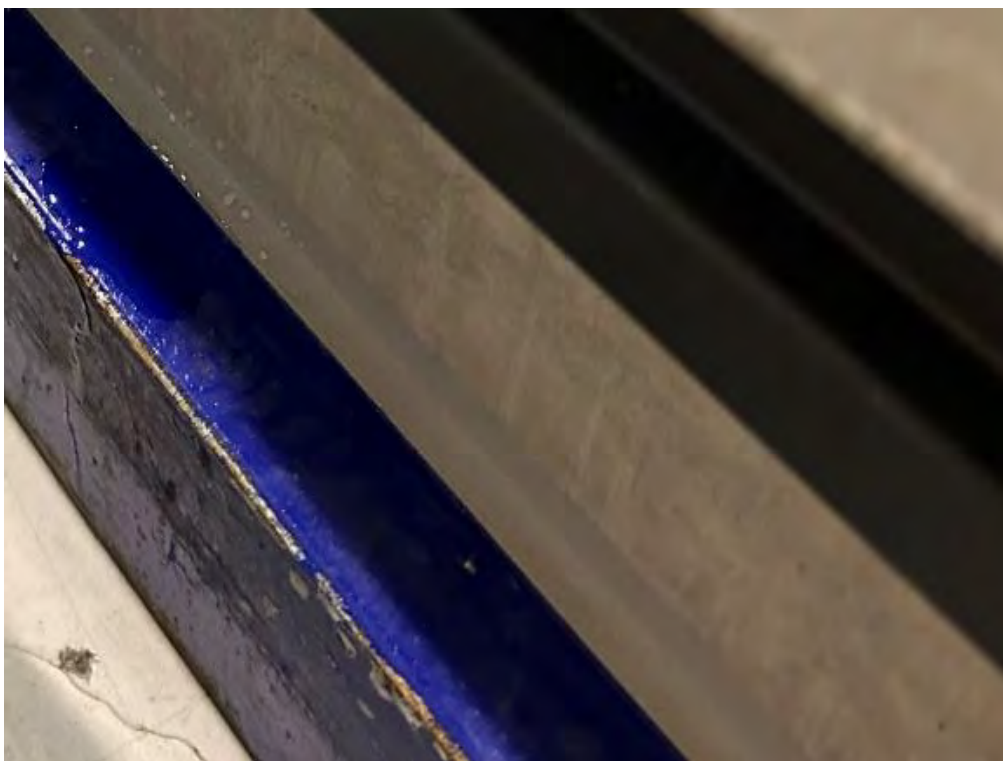
19C. På bilden droppar vattnet från plåtskarven som är placerad ungefär 1,5 meter i sidled i förhållande till vattenslangens placering, se bild 18, eftersom vattnet följde den uppvikta delen av sockelbeslag.

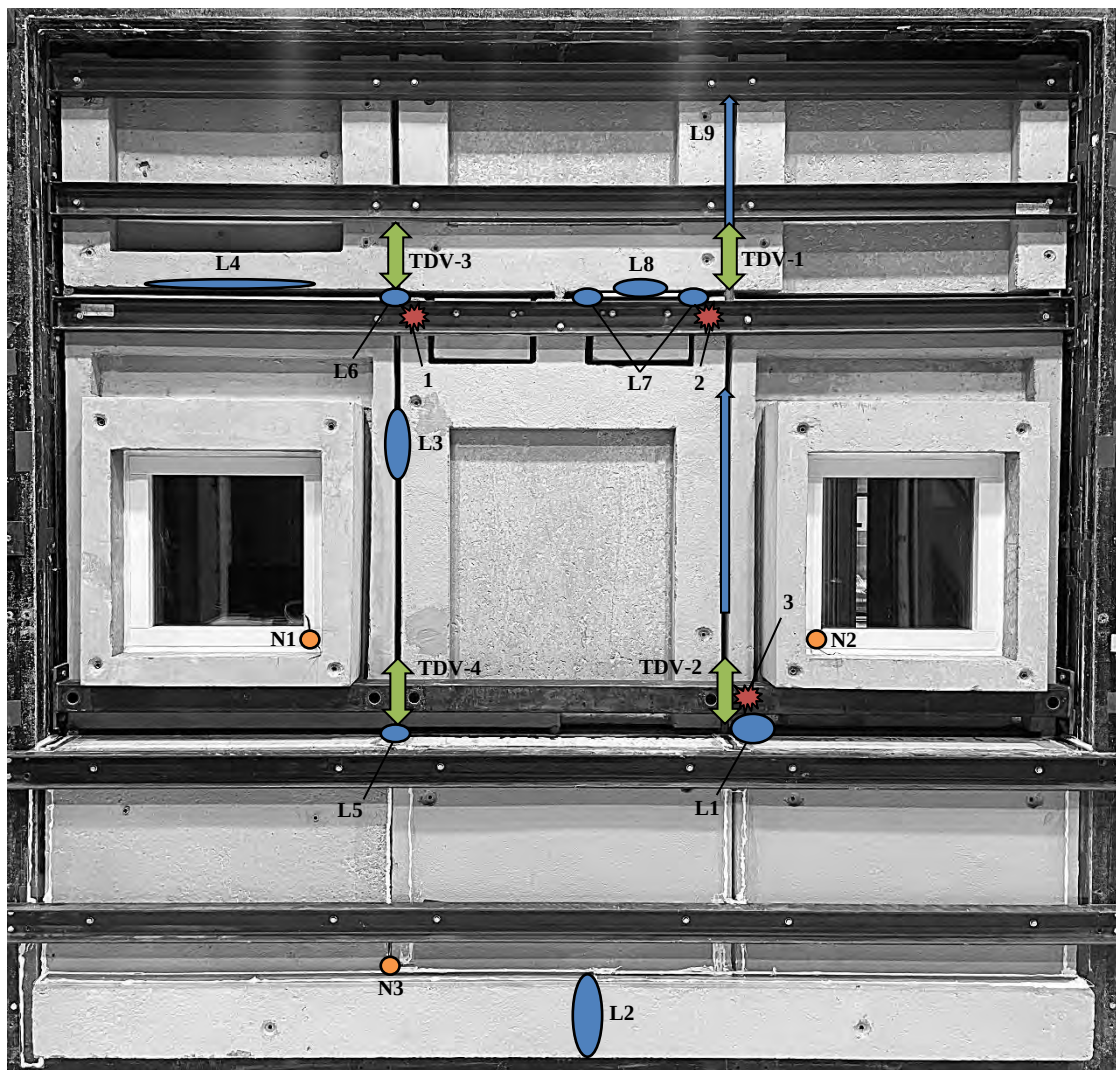
1. Vägghel C -till vänster i bild. Vägghel B -till höger i bild.

Översiktsbild över läckagens placering i förhållande till provföremålets insida markerade med blå färg och läckagenummer.

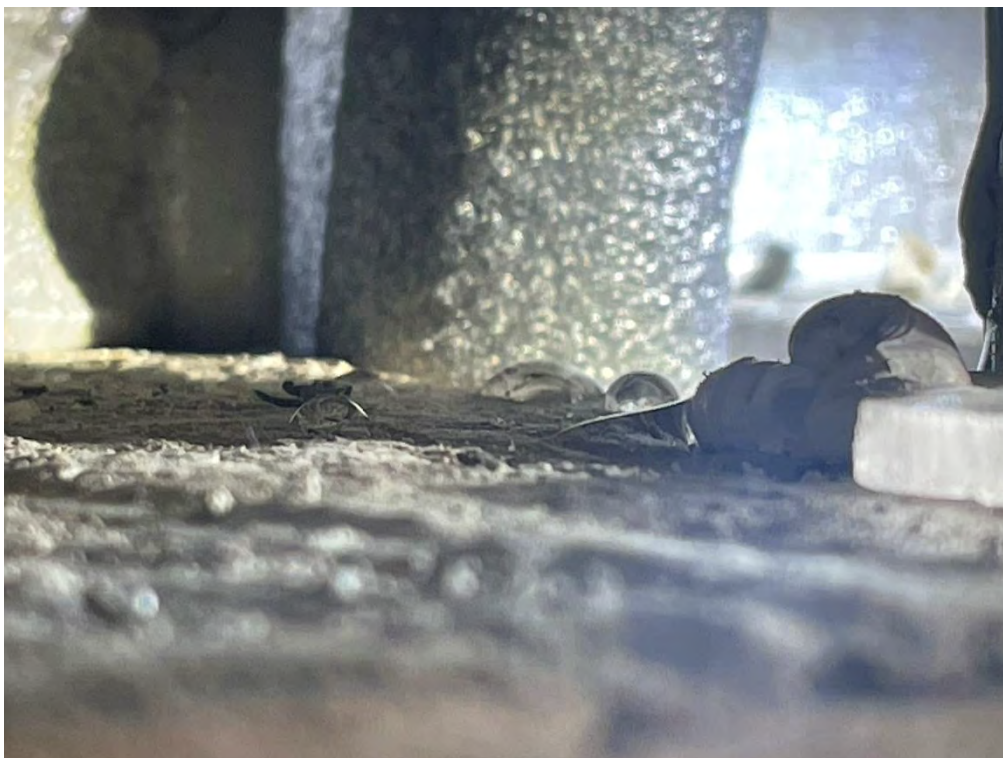
9. Pågående provning (SS-EN 12865:2001) L5. Skvätt förbi TDV- 4, överlappsfog. Vid 0-150Pa, Steg 3.

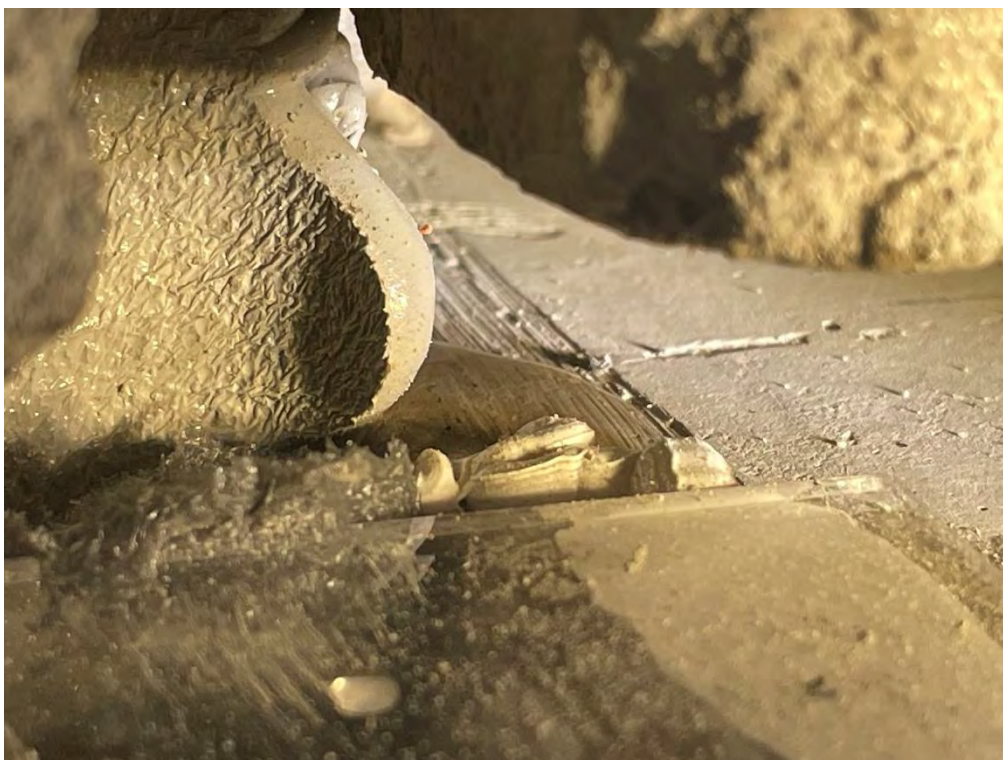
10. Pågående provning (SS-EN 12865:2001) L6. Vatten/skvätt vid sidan av TDV-3, överlappsfog. Vid 0-150Pa, Steg 3.

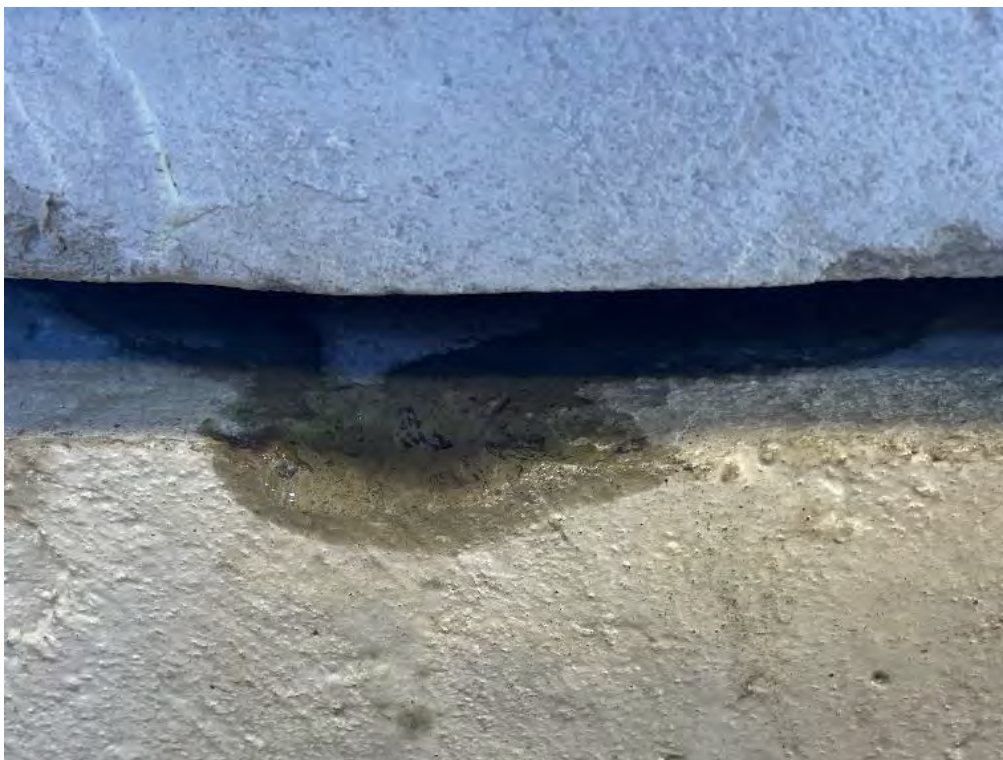
11. Pågående provning (SS-EN 12865:2001) L7. Vatten rinner vid sidan om plåten på båda sidor om balkong. Vid 0-150Pa, Steg 5.

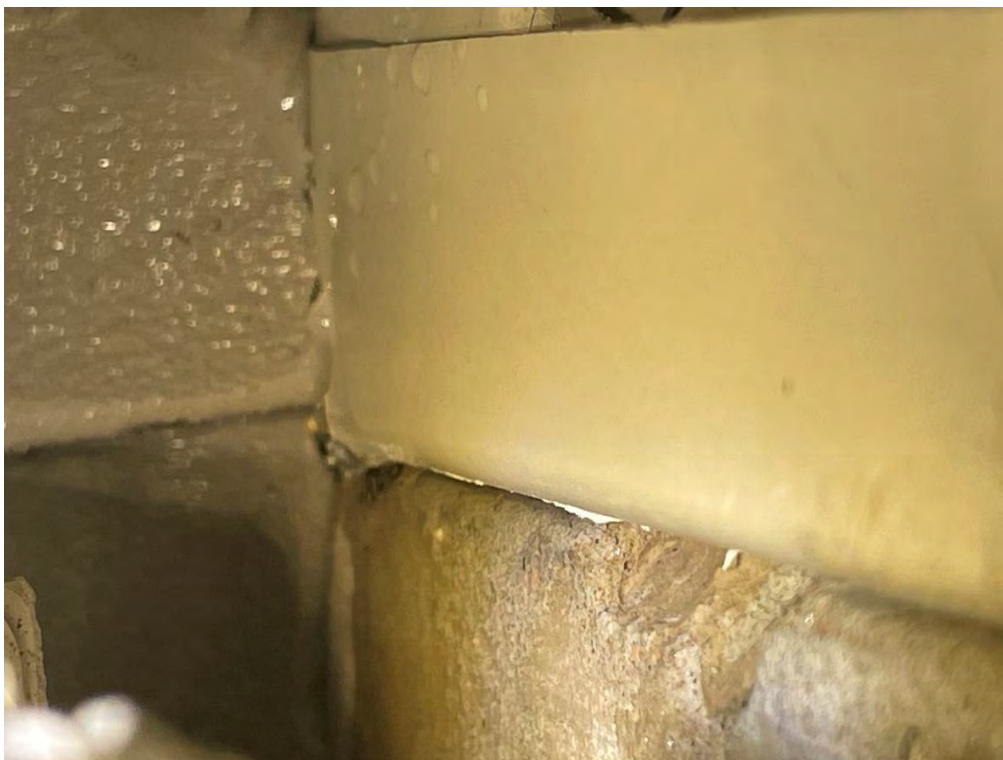
12. Pågående provning (SS-EN 12865:2001) Närbild L7, vänster sida.

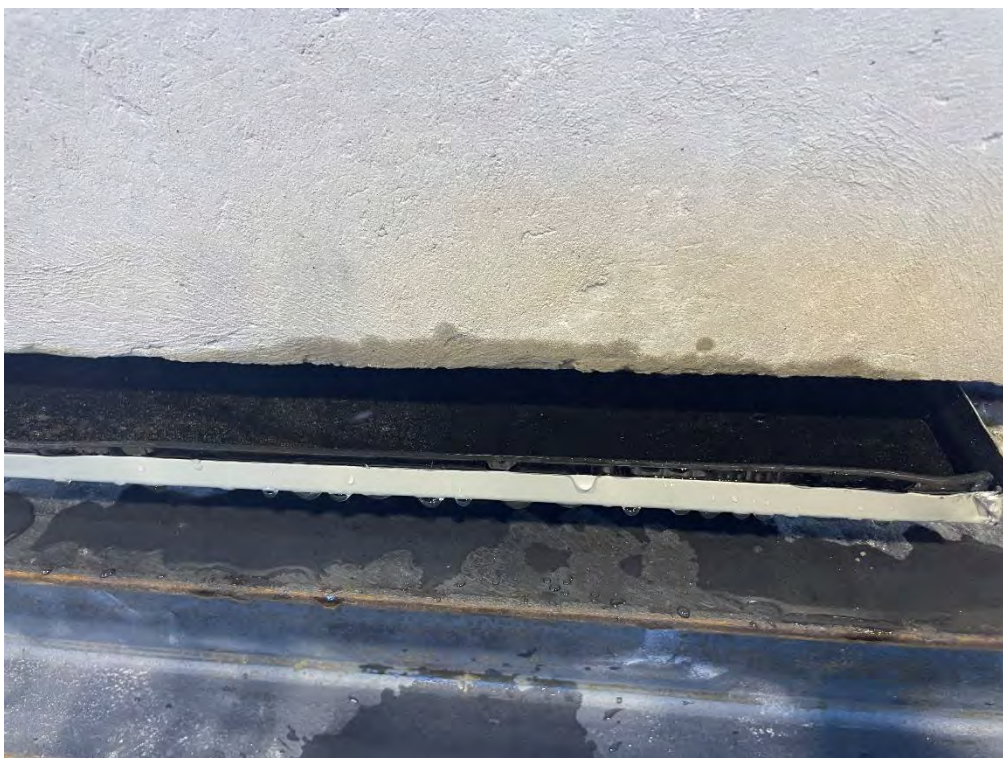
| 0-300 | 6 | L8 | Vatten ovanpå plåtinklädd skvätter över uppviket i bakkant | Bild 13 och 14 |

13. Pågående provning (SS-EN 12865:2001) L8. Vatten spiller över plåt med uppvik i bakkant, ovansida balkong. Vid 0-300Pa. Steg 6.

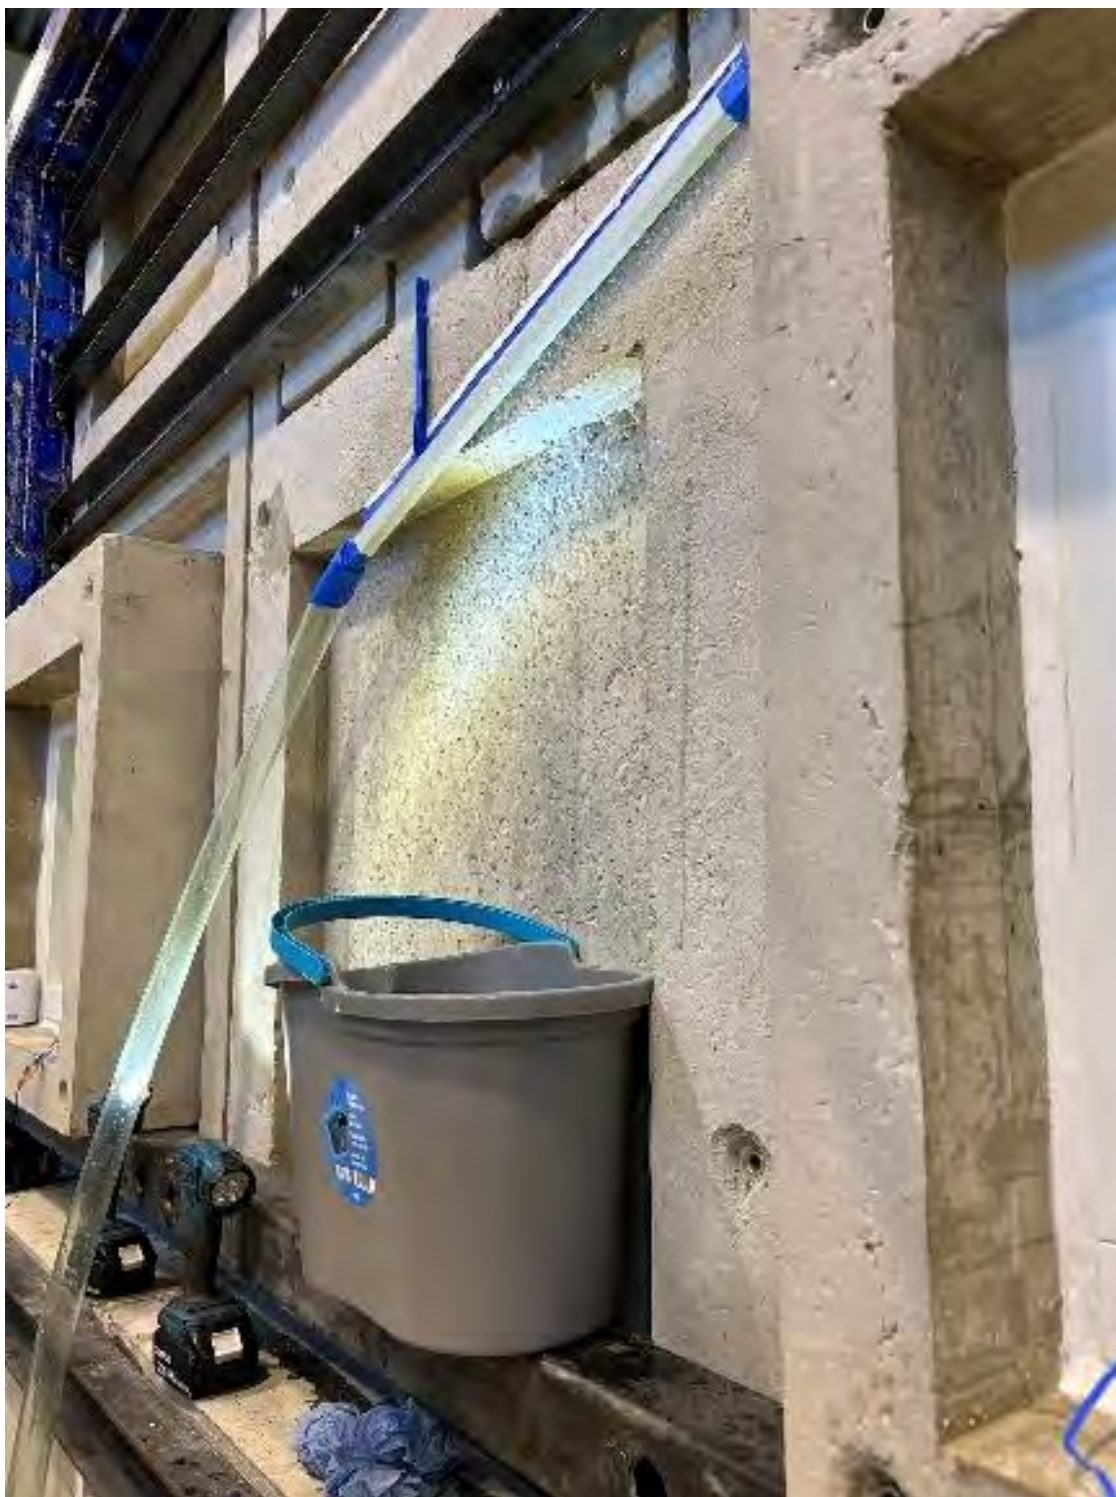
14. Pågående provning (SS-EN 12865:2001). Se bild 12. För att undvika att läckaget skulle påverka övriga detaljer så monterades en vattenränna med slang för att avleda läckagevatten. Dessutom gjordes en komplettering med hink vid steg 6. Detta var enbart av provningstekniska skäl. Se bild 13.

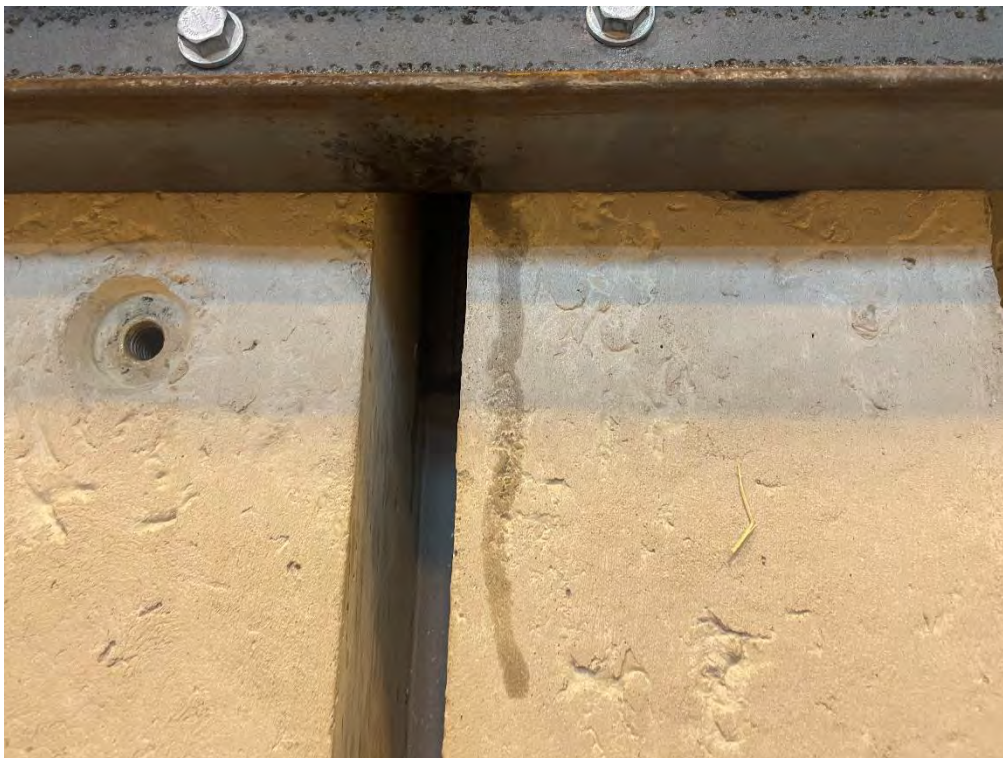
15. Pågående provning (SS-EN 12865:2001) L9. Vatten som följer med pulserande luftflöde genom TDV-1 och som rinner ner på insidan av betongskivan. Vid 0-300Pa. Steg 6.

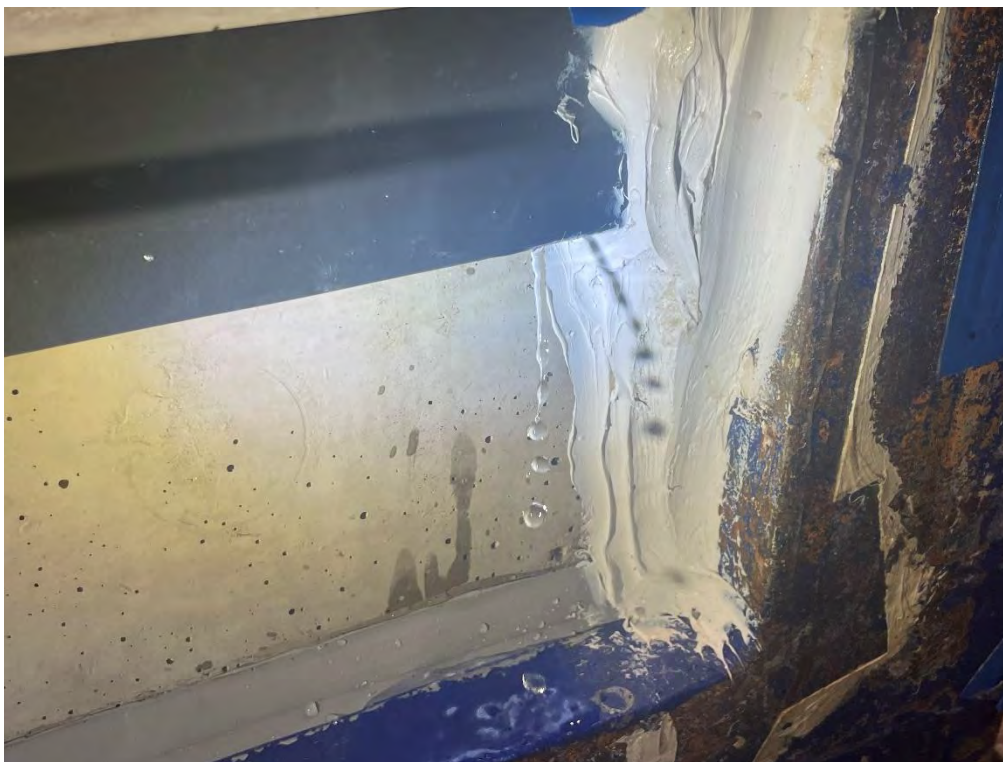
19. Pågående provning (indikationsprovning 2) Dränerat vatten vid sockelplåtens ända.

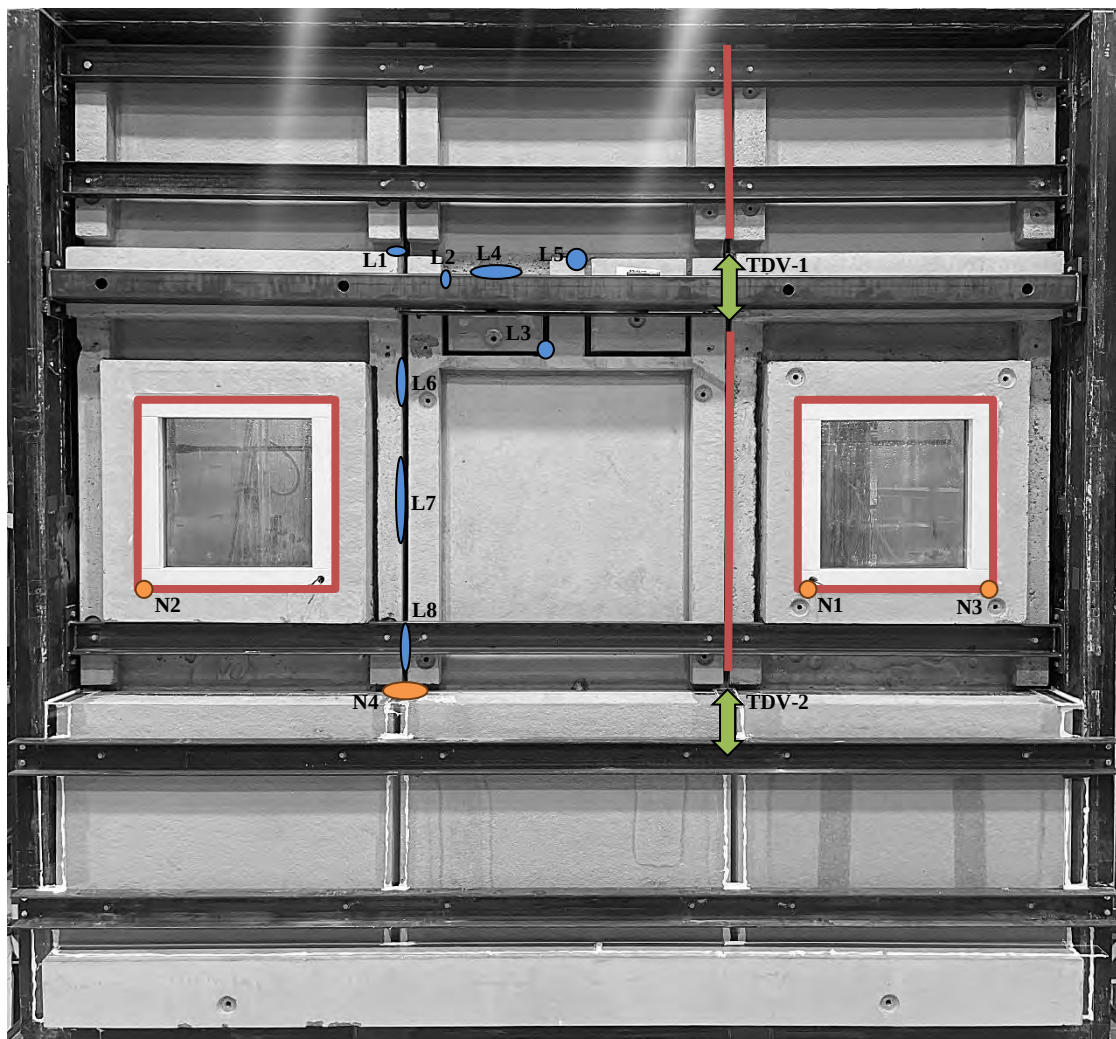
1. (Översiktsskildern visar provobjektet före åtgärder. (Se Utförda åtgärder inför provning). Bilden visar provföremålets insida. Vägghel D till vänster i bild och vägghel A till höger i bild. Placering av läckage (L) i förhållande till provföremålets insida är markerade med blå färg och läckagenummer. (Se Tabell 2 i Resultat). TDV-öppningar (TDV) är markerade med gröna pilar. Noteringar (N) är markerade med brandgult. (Se Tabell 2 i Resultat SS-EN 12865:2001) Drevspalter och fogar där tryckskillnad med resulterande tryckfall uppmättes är markerade med rött. Uppmätt tryckskillnad med resulterande tryckfall ovanför och under TDV1 utfördes endast vid trycksteg 0-150Pa. (Se Tabell 3 i Resultat SS-EN 12865:2001).
