# Regntäthet hos prefabricerade betongsandwichväggar och anslutningar - etapp 2 del 2

Guide baserad på laboratorietester av förbättrade lösningar

Lars Olsson, RISE

2025-04-22

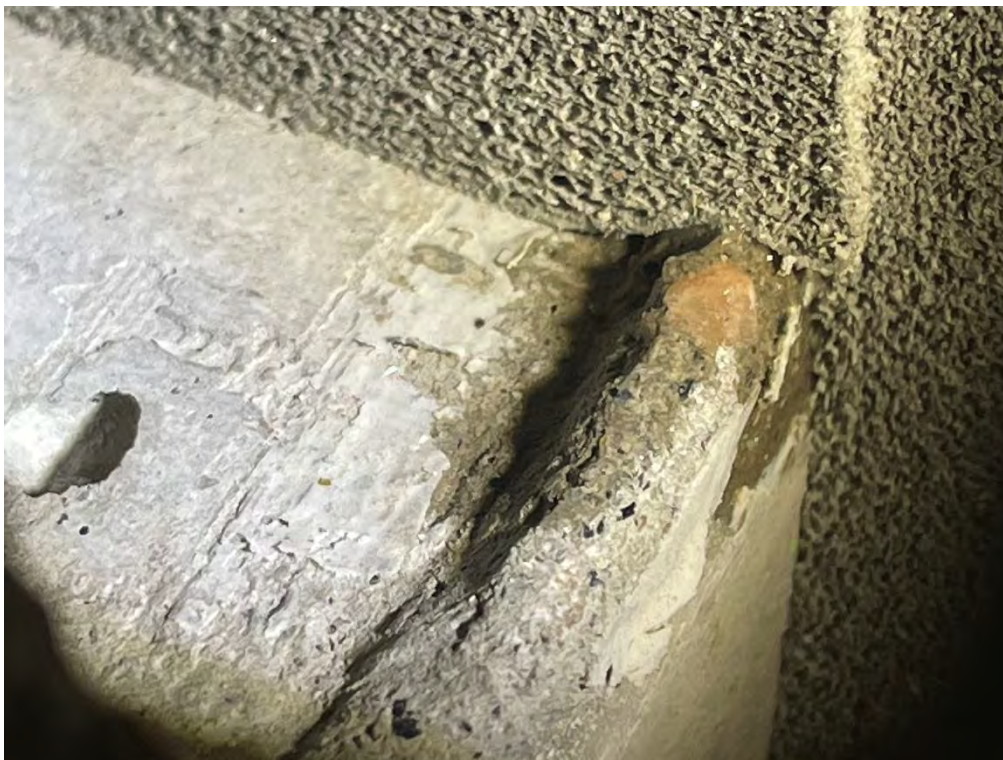
4. Läckage 1 (L1) vid steg 2, 0-75 Pa. Läckage vid fogkryss, fogband.

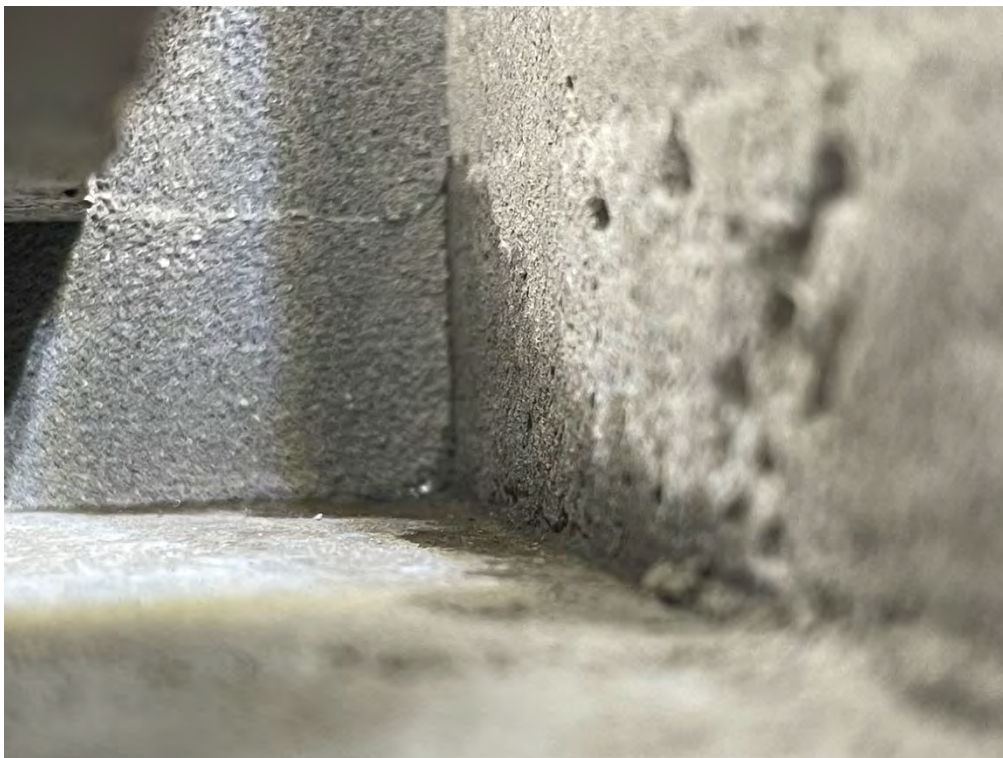
6. Läckage 3 (L3) vid steg 2, 0-75 Pa. Läckage i hörnet vid fogband på undersida balkong.

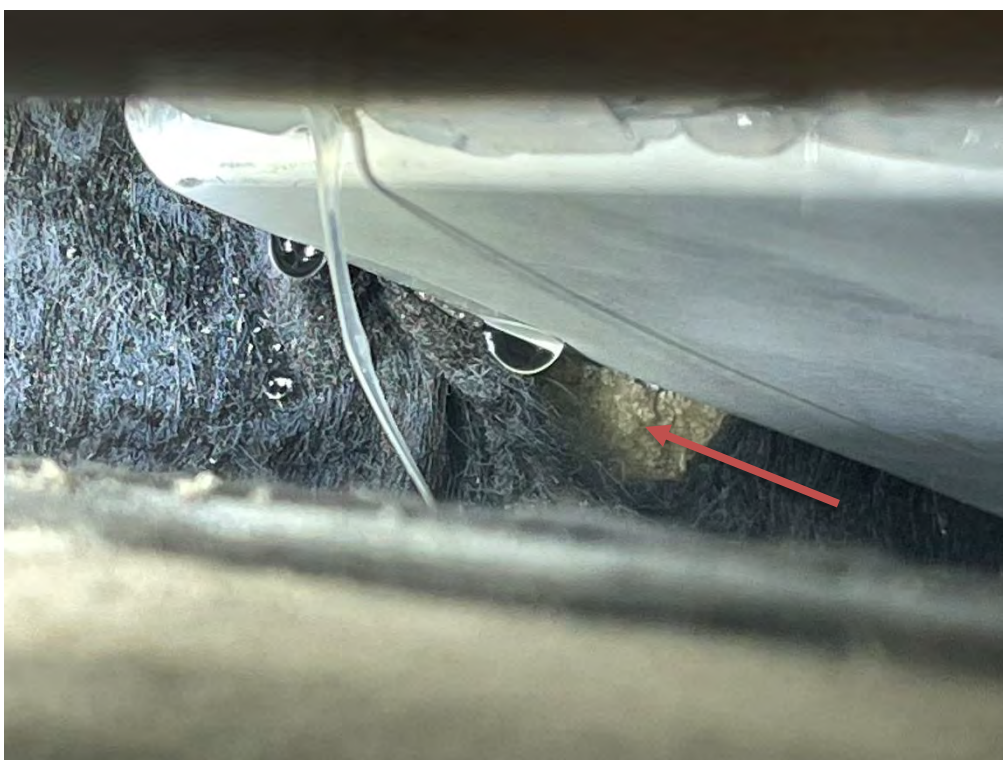
7. Notering 2 (N2) vid steg 2, 0-75 Pa. Dropp in på sekundärtätning innanför underbleck. Notera skadan på sekundärtätning som uppkom vid montage av underbleck, se röd pil.

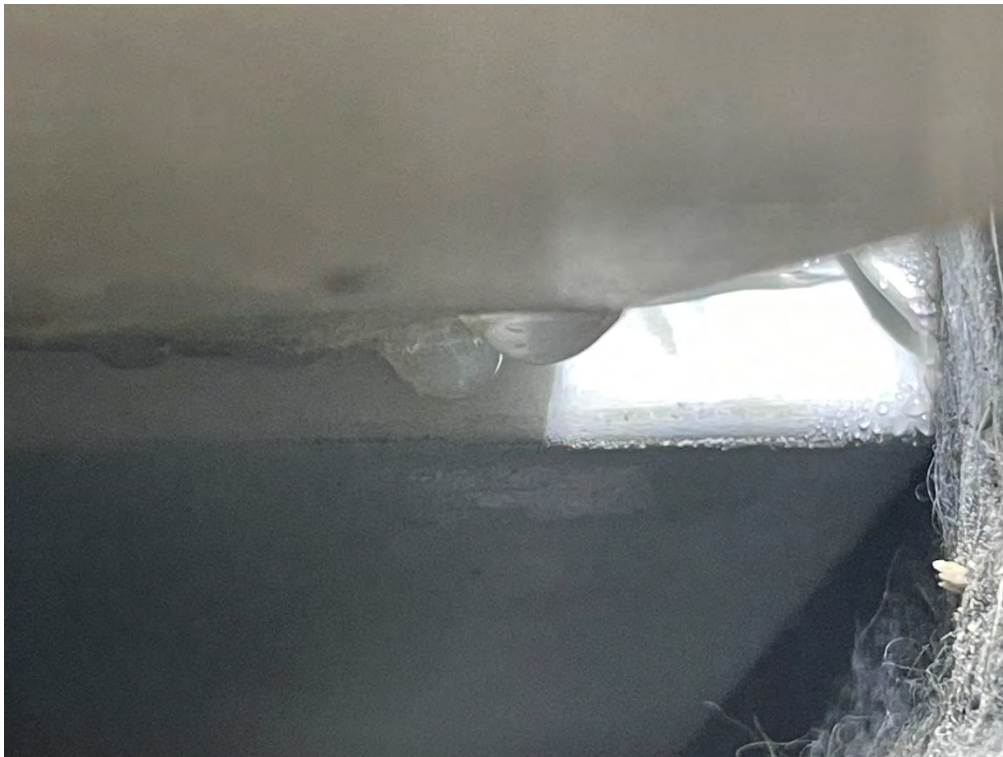
8. Notering 3 (N3) vid steg 3, 0-150 Pa. Dropp in på sekundärtätning innanför underbleck.

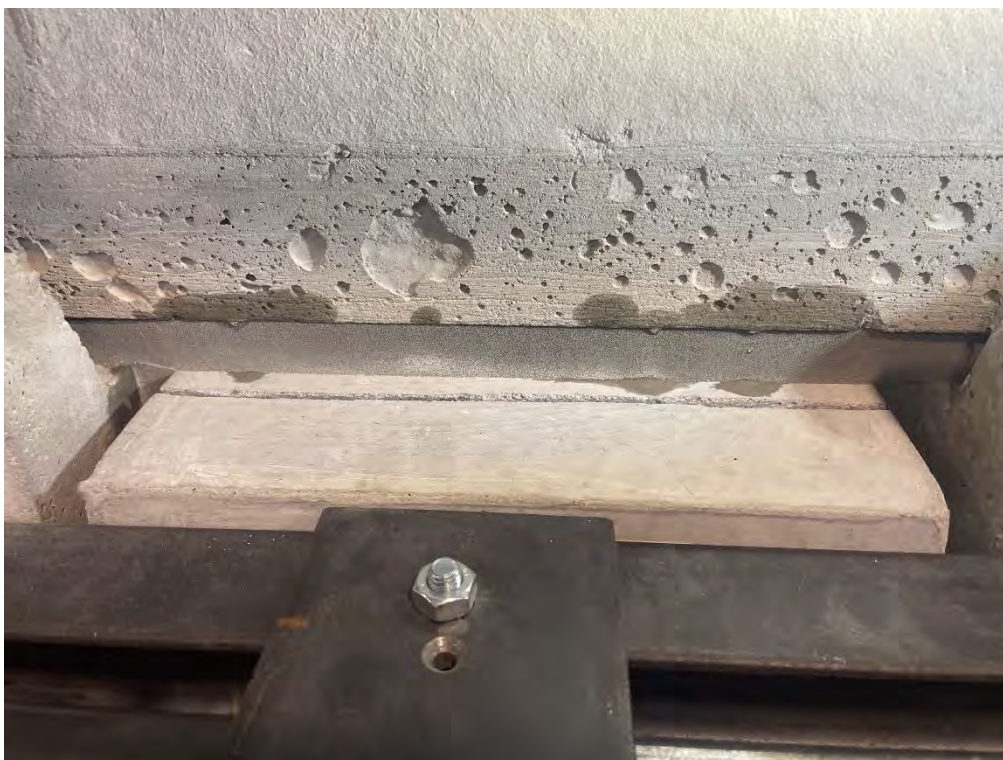
9. Läckage 4 (L4) vid steg 4, 0-300 Pa. Läckage i ovankant fogband ovanför balkong.

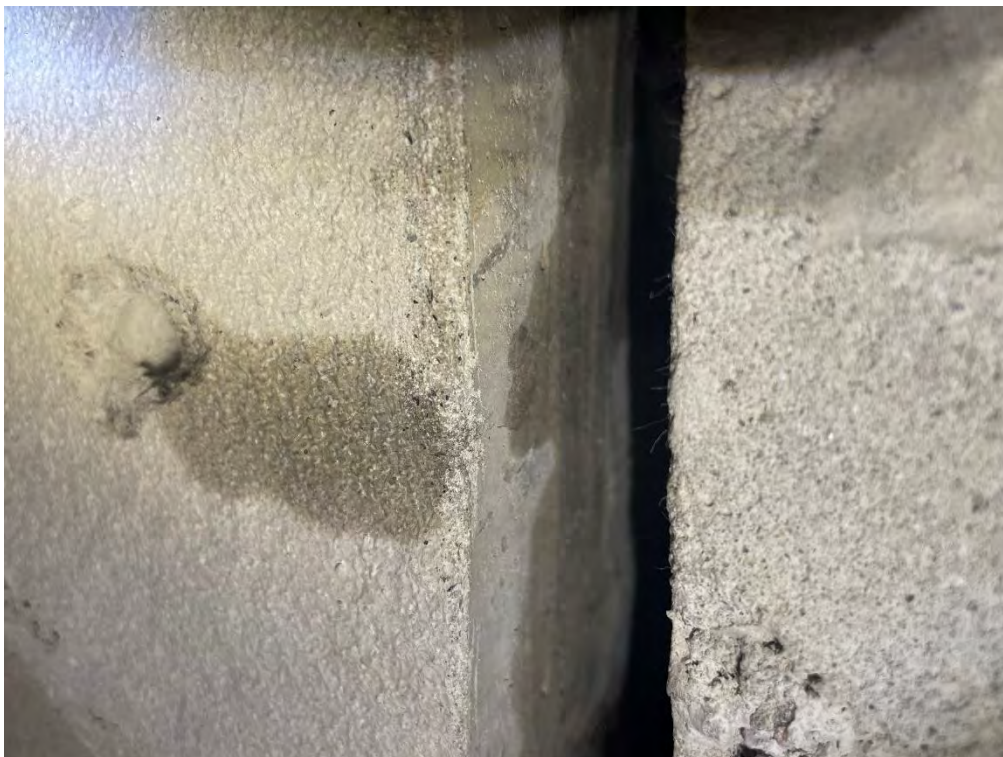
| Tryck [Pa] | Steg nr: | Nr: | Väggdel A (med fogmassa) | Nr: | Väggdel D (med fogband) | Bildhänvisning |
|---|---|---|---|---|---|---|
| 0-300 | 4 | | | L8 | Vertikalt fogband | Bild 13 i bilaga 1 |

13. Läckage 8 (L8) vid steg 4, 0-300Pa. Läckage i vertikalfog fogband.

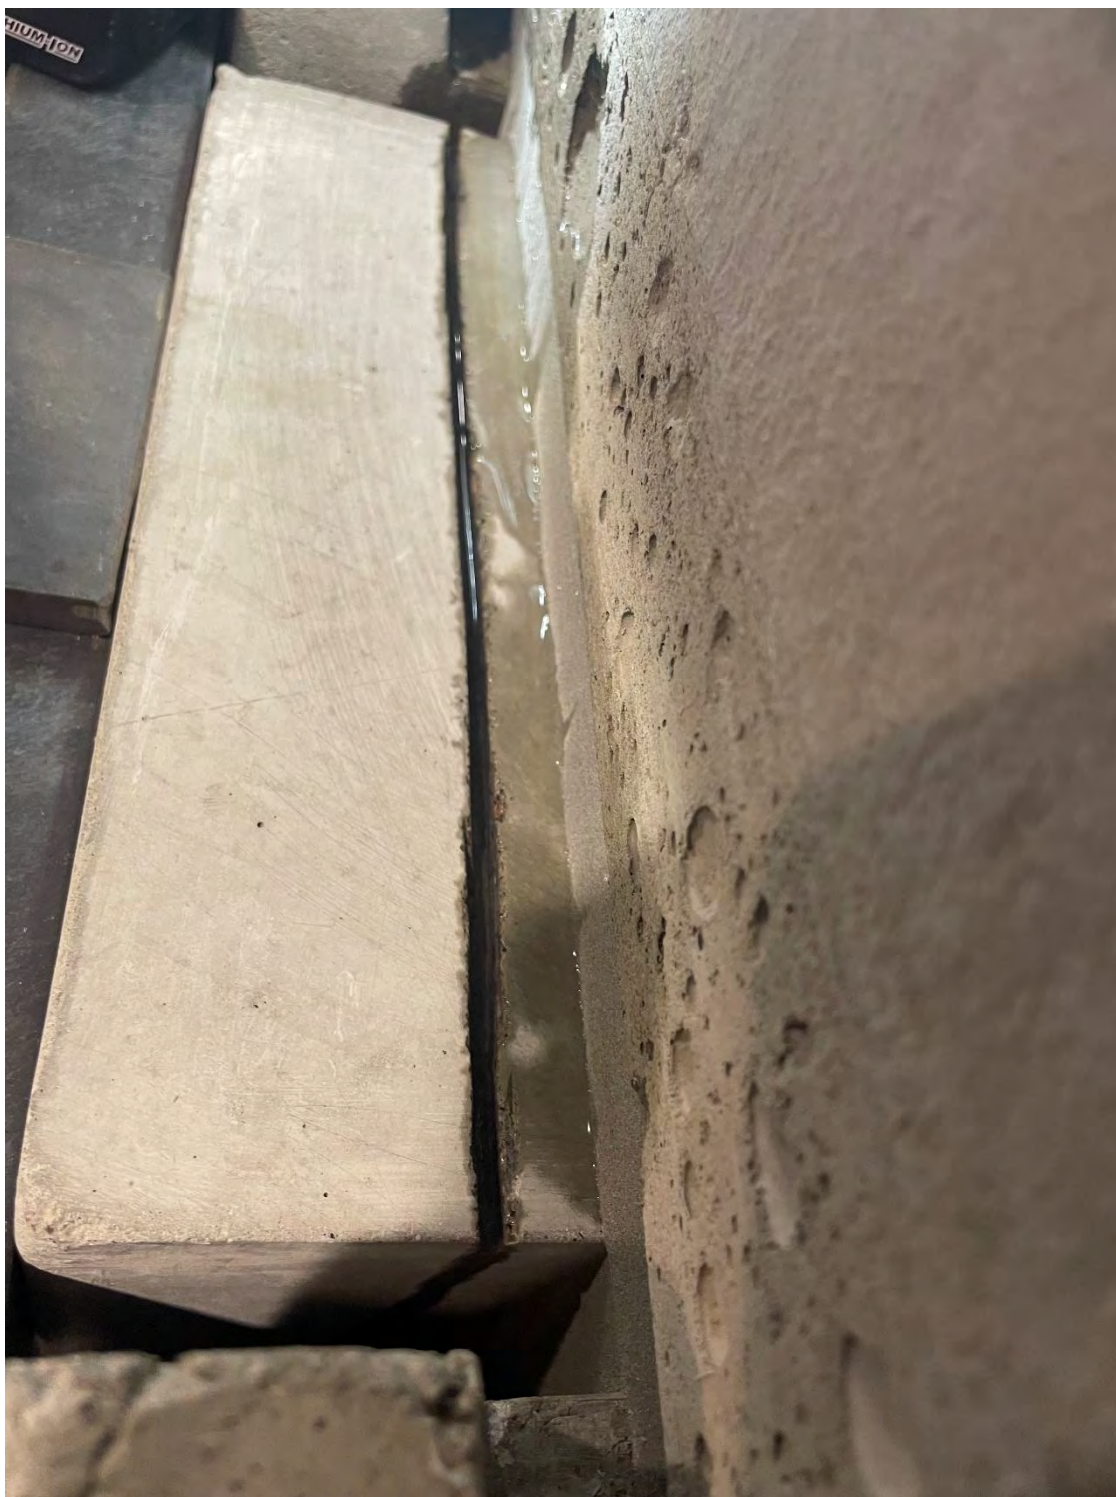
15. Indikativt funktionsprovning 2. Skåran i balkongplattans ovkant förhindrar vidare vattentransport in på plattan.

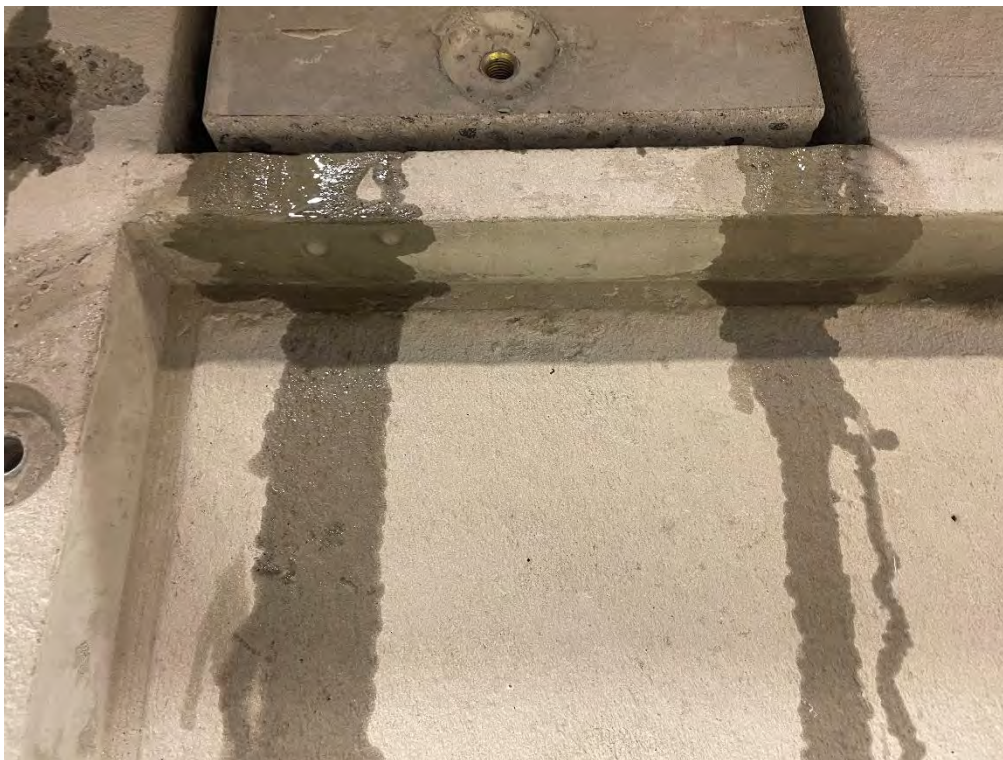
16. Indikativt funktionsprovning 2. Vattnets väg nedanför balkongplattan på baksida fasad.

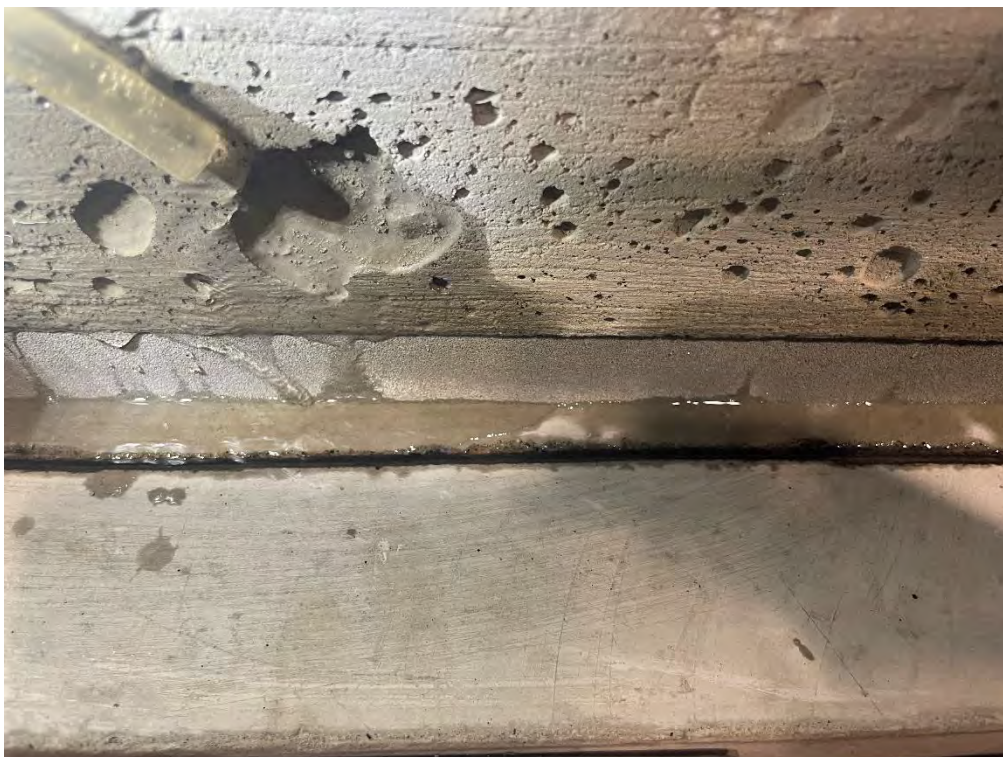
17. Indikativt funktionsprovning 2. Påfört flöde på baksida fasad. Se utfallet i bild 15-16

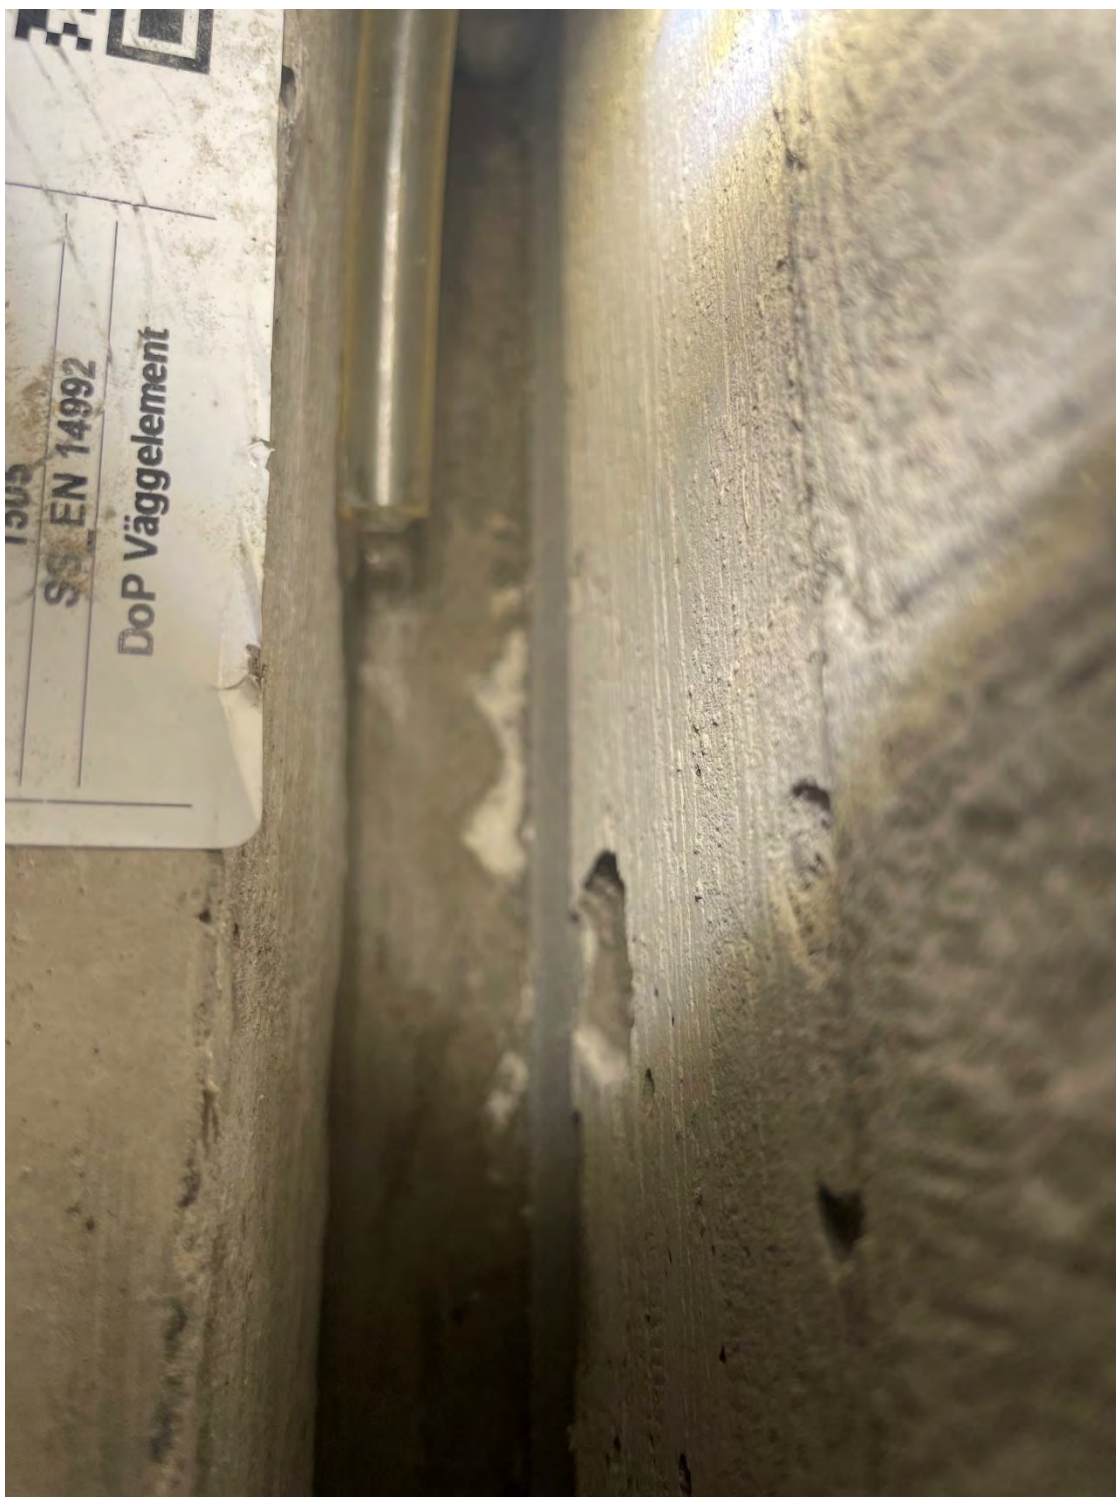
Efter 12 timmar konstant vattenflöde bakom fogbandet kunde inget vatten observeras på provföremålets utsida. Ingen fukt kunde fångas upp på fogbandets utsida med indikationspapper. (Se bild 18 i bilaga 1).

18. Indikativt funktionsprovning 3. Påfört flöde i horisontell elementskarv/fals under 12 timmar.

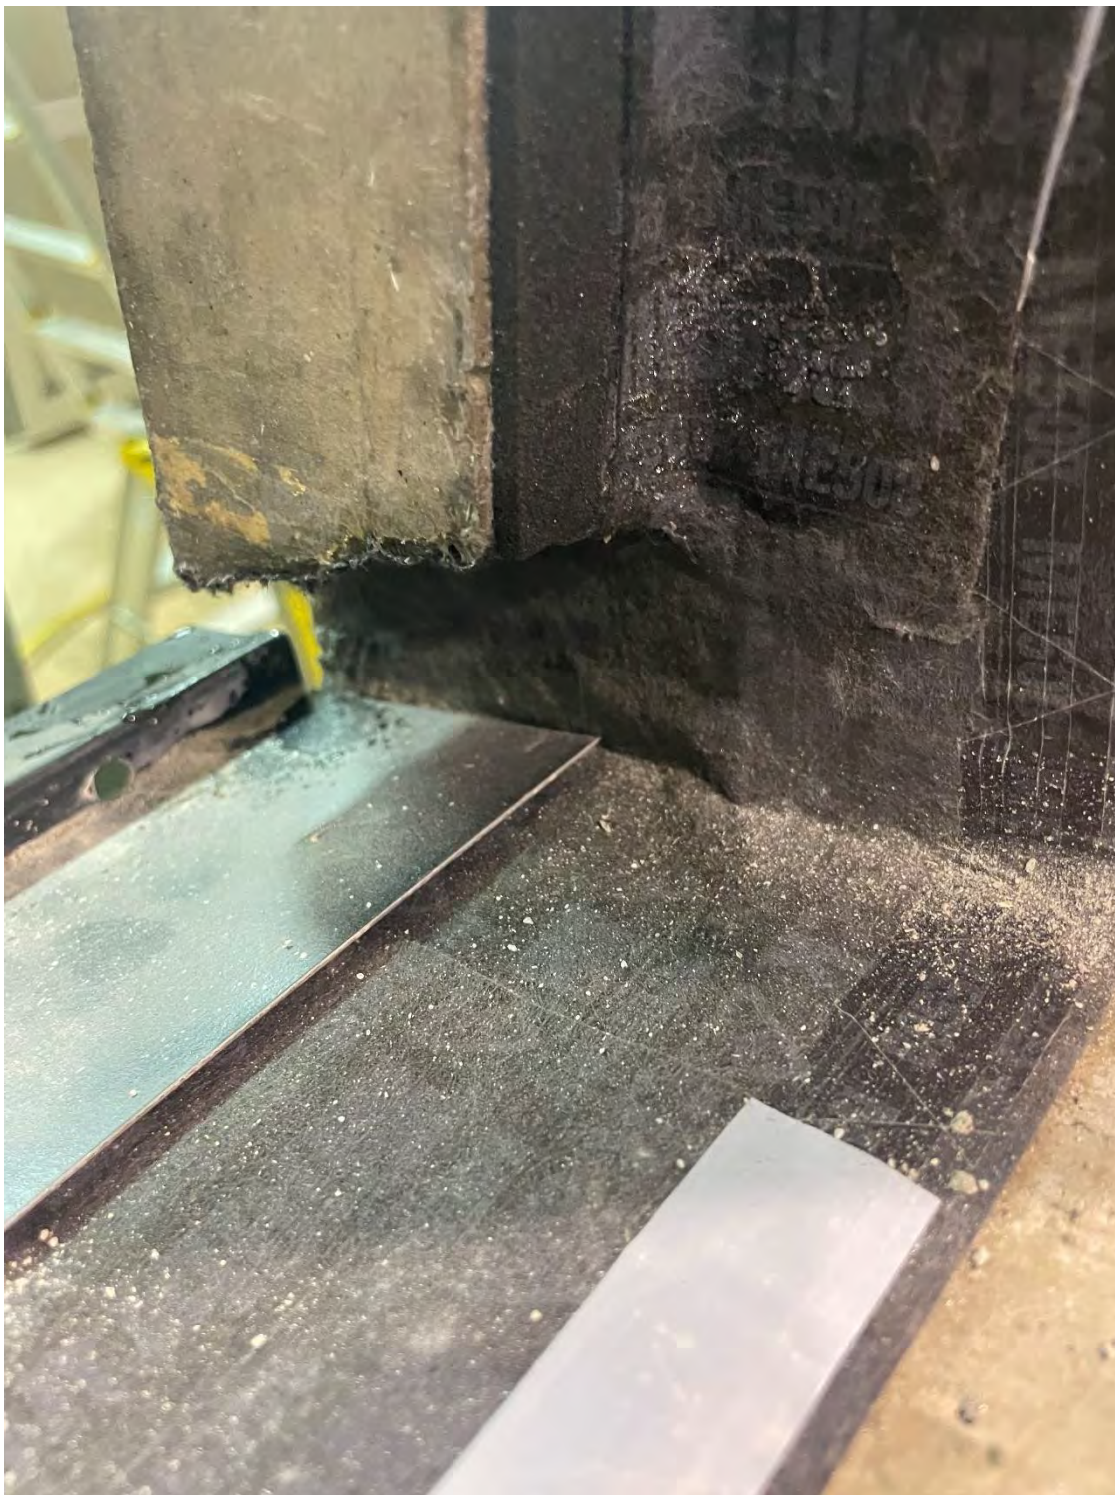
19. Efter utförd provning. Detaljbild av montage av sekundärtätning, fästbleck och (Illbruck TP 600 15mm 3-7) mot anslagskant . (Se Utförda åtgärder inför provning provomgång 2).

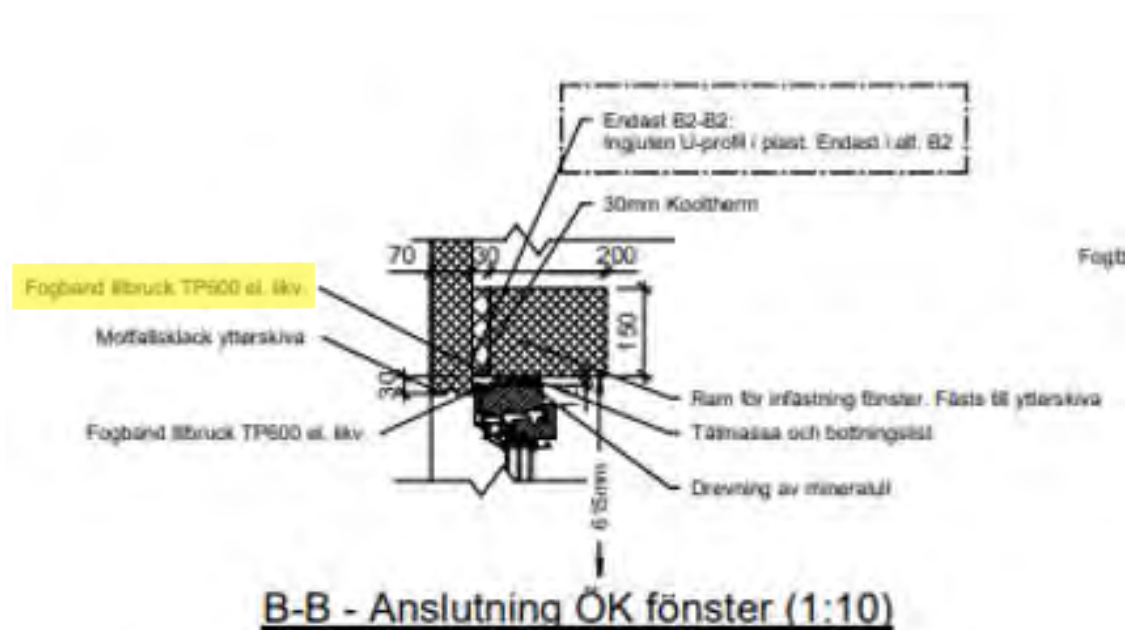
21. Detalj B-B. Fogbandet TP600 som anges i ritningen med placering i drevspaltens sidor och ovkant hade av okänd anledning inte monterats. Därmed fanns fogbandet inte på plats under provningen. (Se gul markering).

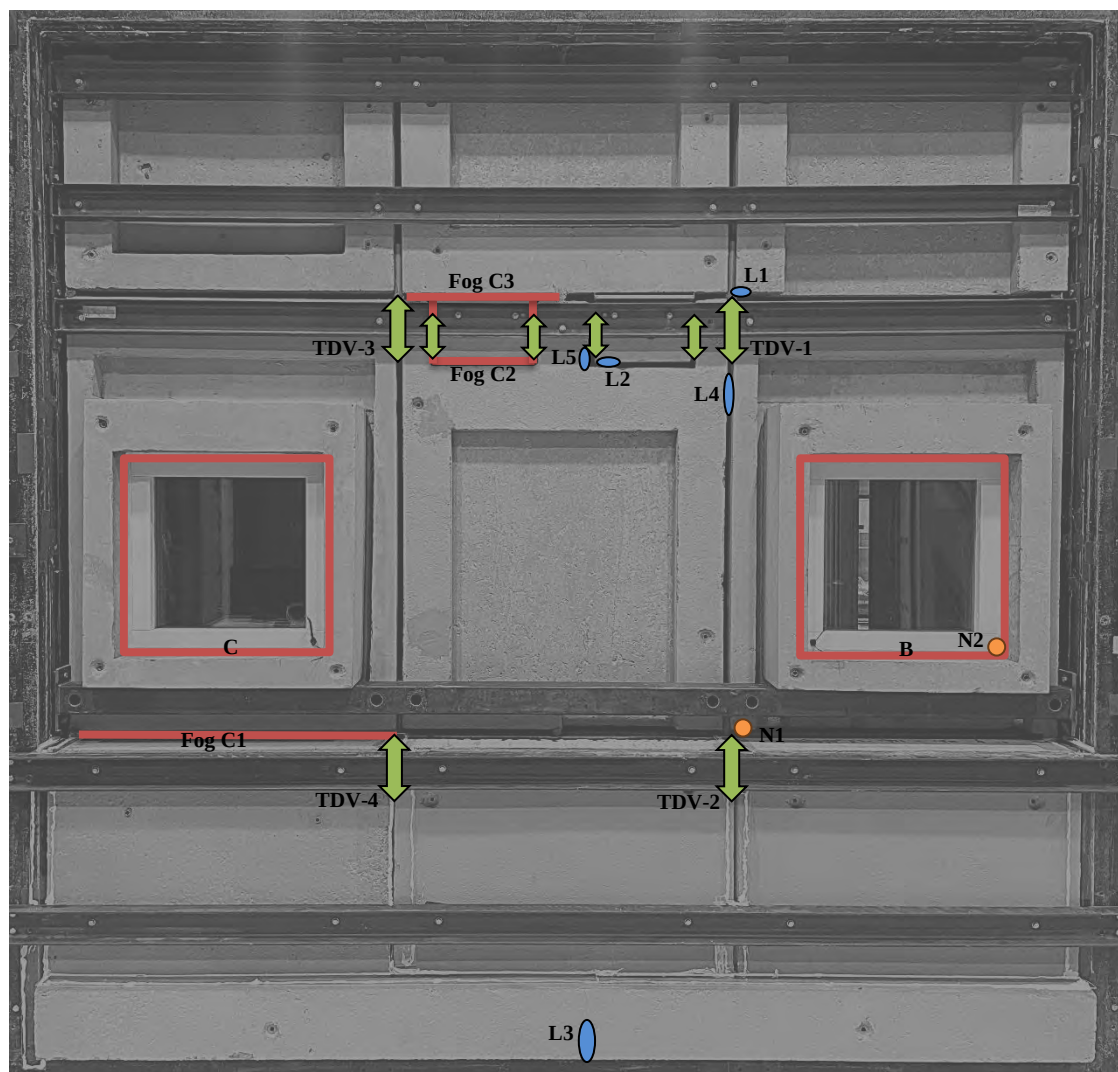
1. Översiktssbild som visar provobjektet före åtgärder. (Se Utförda åtgärder inför provning). Bilden visar provföremålets insida. Vägghel C till vänster i bild och vägghel B till höger i bild. Placering av läckage (L) i förhållande till provföremålets insida är markerade med blå färg och läckagenummer (Se Tabell 2 i Resultat). TDV-öppningar (TDV) är markerade med gröna pilar. Noteringar (N) är markerade med brandgult (Se Tabell 2 i Resultat SS-EN 12865:2001). Uppmätta tryckfall i drevspalter och fogspalter är markerade med rött (Se Tabell 3 i Resultat SS-EN 12865:2001). (För placering av skador uppkomna under montage se rapport P121325 B-C\_01).

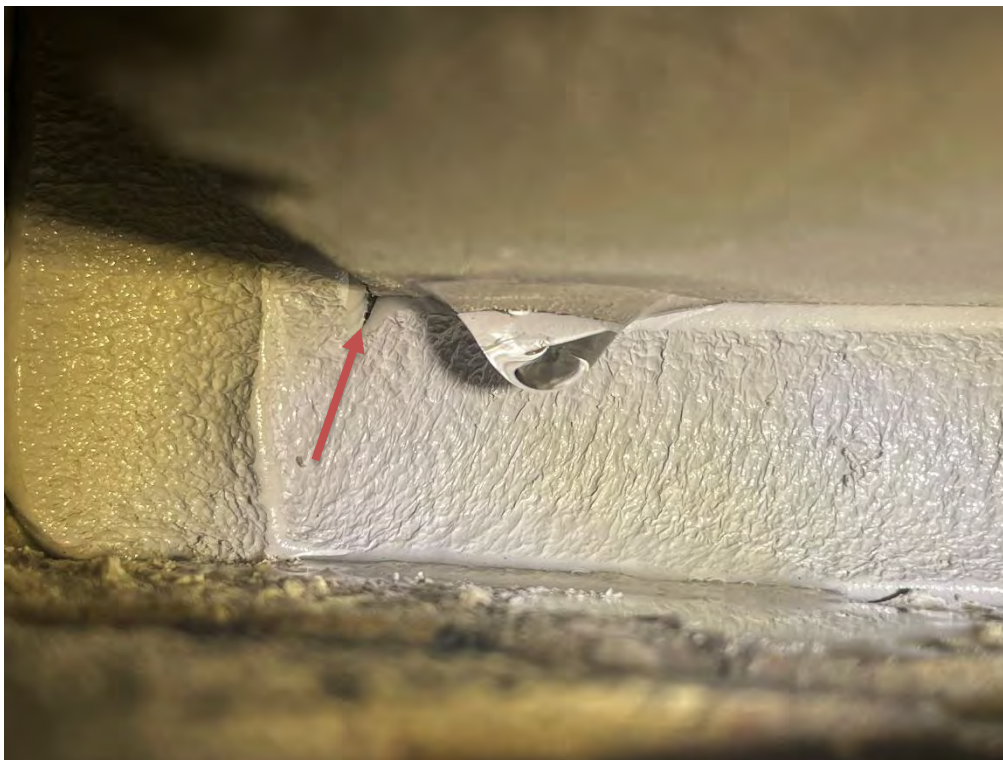
4. Läckage 2 (L2) vid 0-75Pa. Läckage mellan primärfog och balkongenselementets nederhörn. Se röd pil.

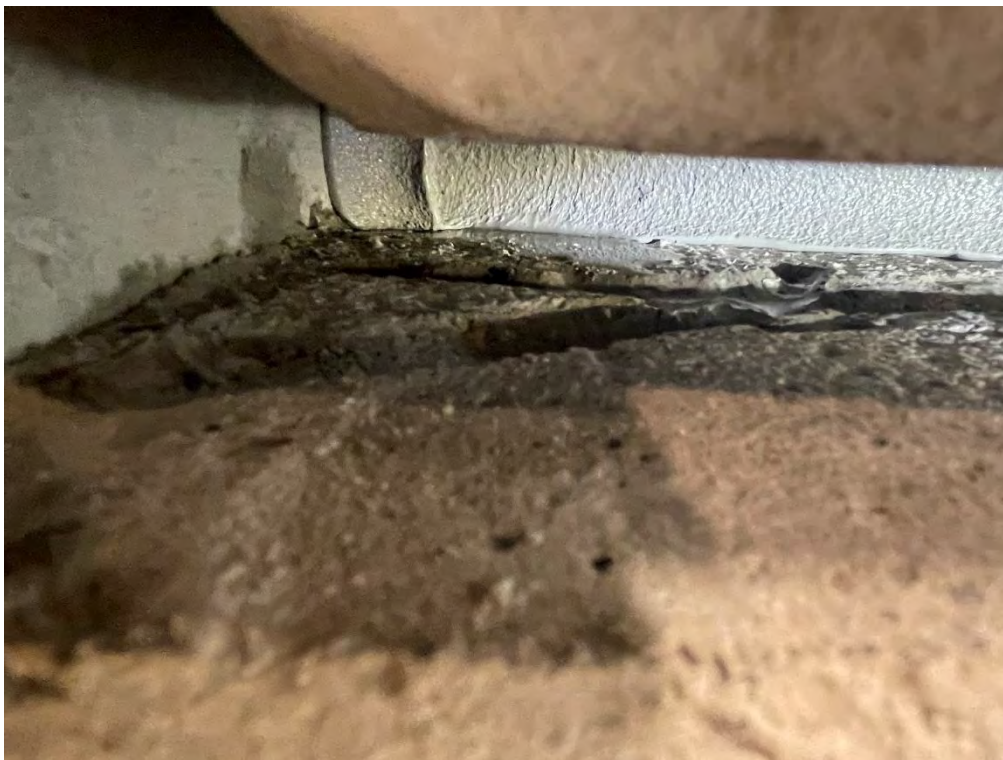
8. Läckage 5 (L5) vid 0-300Pa. Skvätt in via TDV-öppning vid sidan av balkong. Något vatten kom inte in innanför rännen.

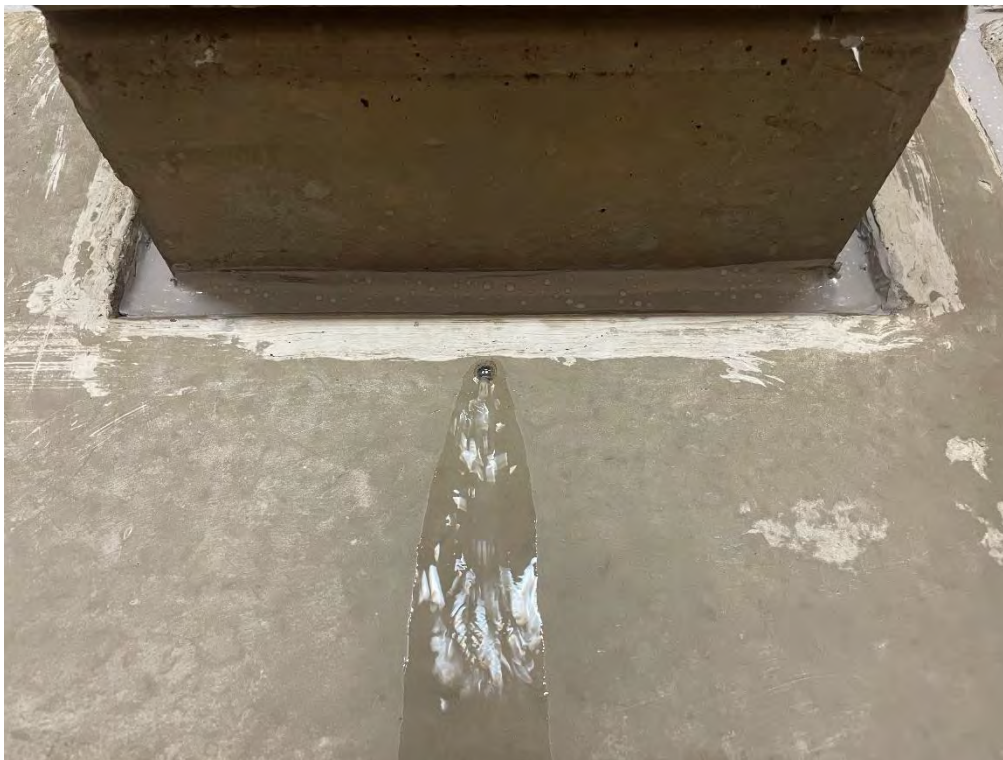
9. Indikativ funktionsprovning 1. Luftspaltens dräneringsförmåga mellan primär- och sekundärfogen provades genom att påföra vatten från insidan genom fogen i överkanten av balkongelementet.

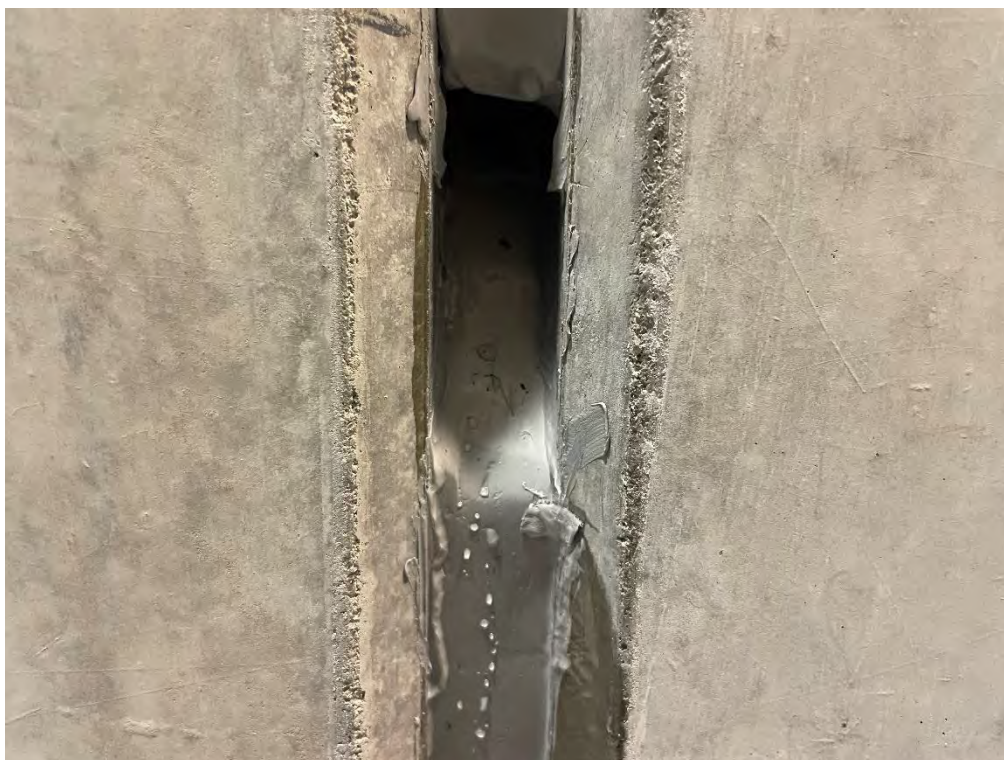
10. Indikativ funktionsprovning 2. TDV-öppningen i väggdel C, med primär- och sekundärfog provades genom att vatten påfördes från insidan.

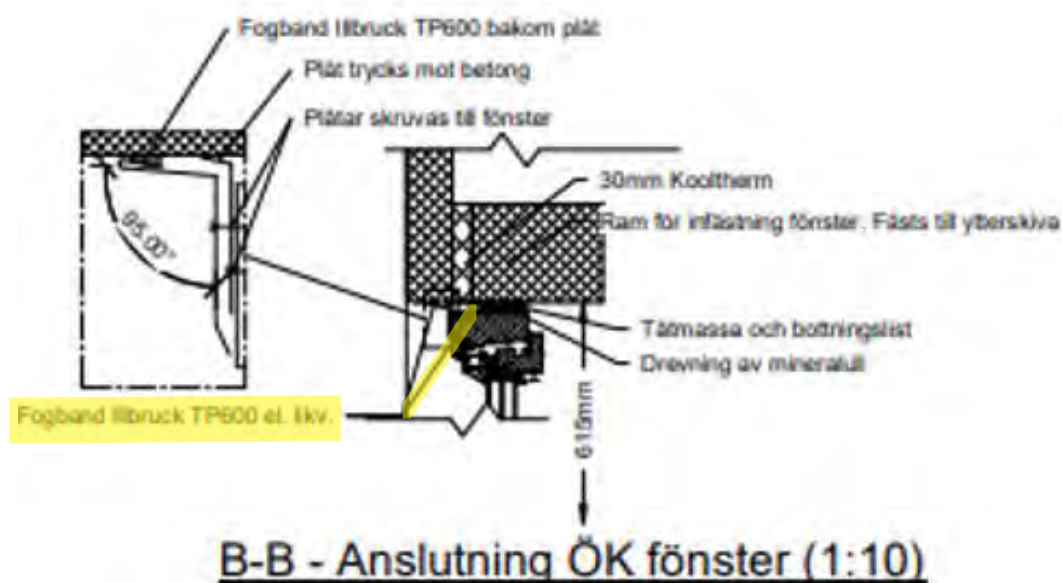
12. Detalj B-B. Fogbandet TP600 som anges i ritningen med placering i drevspaltens sidor och ovkant hade av okänd anledning inte monterats. Därmed fanns fogbandet inte på plats under provningen. (Se gul markering).
