# **FUNKTIONELL RENGÖRING AV BULLERREDUCERANDE BELÄGGNINGAR – ETAPP 1**

## **DELRAPPORT**

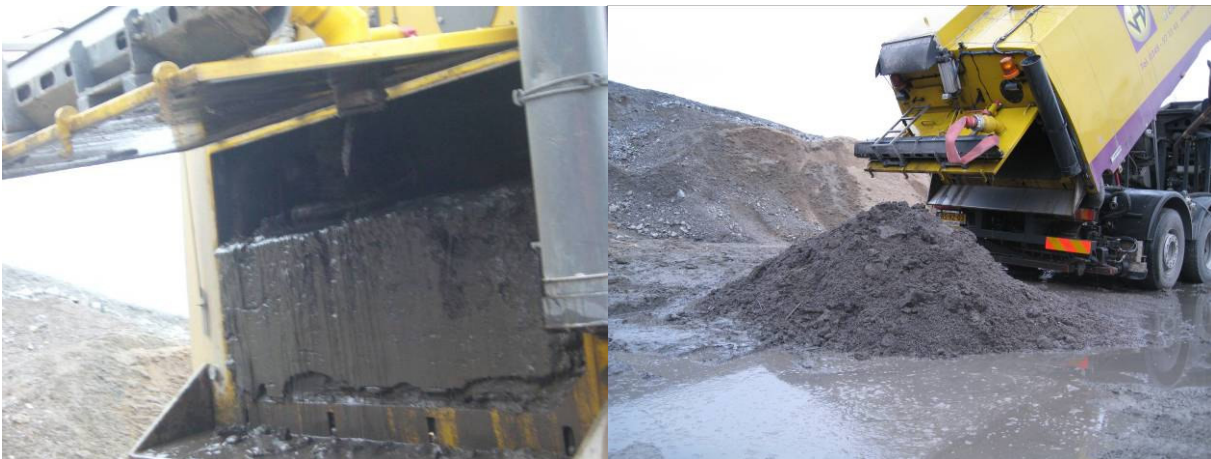
Varje spolustruktur testades för olika förhållanden (ex vår/höst) samt olika grader av igensättning hos belägningarna. Detta innebär att ingen direkt jämförelse är möjlig mellan utrustningarna. Figur 17 visar upptaget material under en natts rengöring på E18 Järvastaden. Uttaget material motsvarar ca 5 ton som ger en medel smuts grad på ca 350 g/m<sup>2</sup>!!.

**Figur 17.** 5 ton uppsamlat vägdamm (Holländsk utrustning).

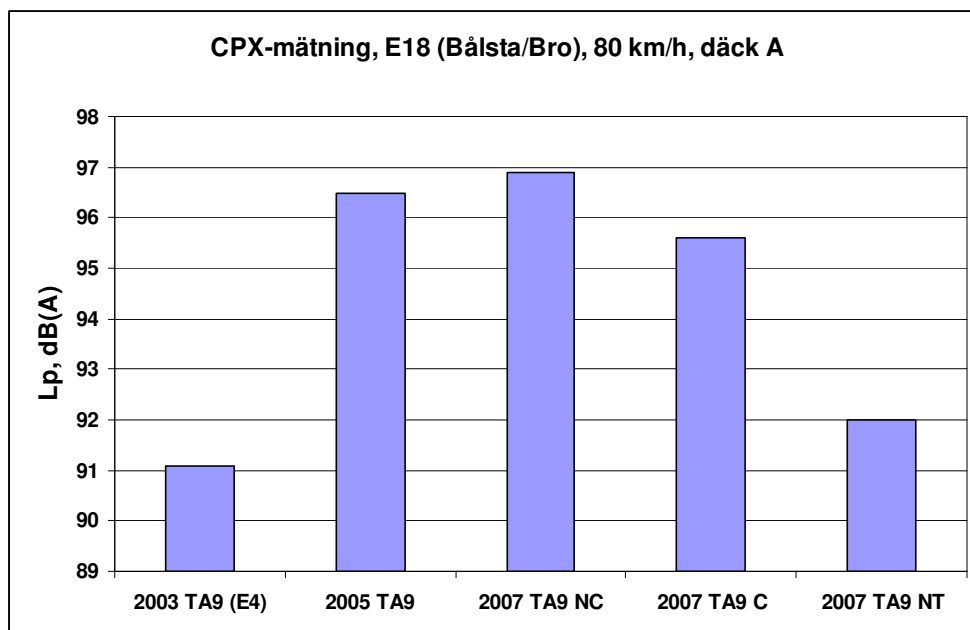
Figur 24 redovisar CPX-mätningar före och efter rengöring. Mätningen från 2003 TA9 (E4) är en mätning på TA9 då den var ny. NC står för "not clean", C står för "clean", NT står för "ny topp".

**Figur 24.** CPX-mätning före och efter rengöring (Norska Vägverket).

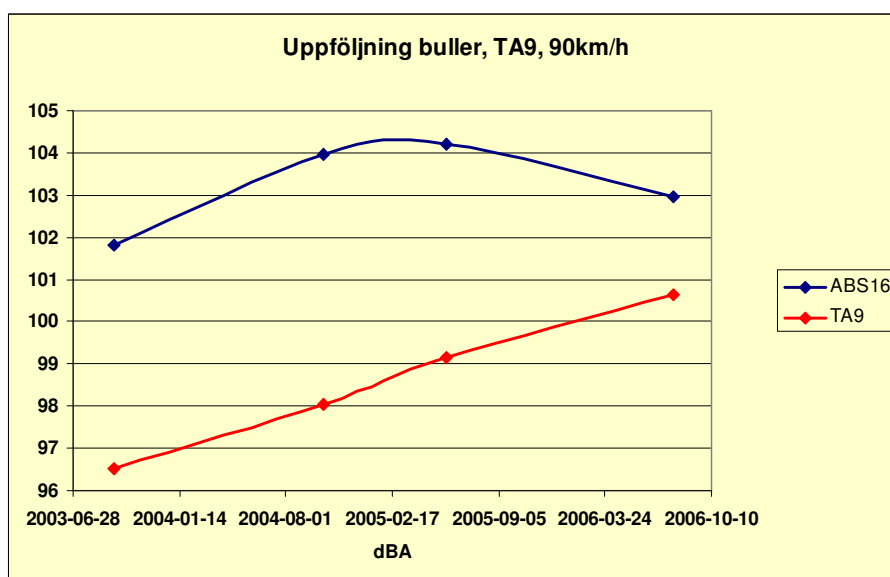
**FIGUR 25.** CPX mätning TA9, 90 km/h.

I figur 25 kan man se att bullerreduktionen är relativt konstant under de 2-3 första åren. Vid sista mätningen blir plötsligt referensbeläggningen tystare vilket inte kan förklaras. Försämringen av TA9/11 kan delvis förklaras genom igensättning av porerna. Denna beläggning rengjordes inte under de tre första åren, vilket visade sig vara ett misstag. Självrensningen av trafiken var effektiv i hjulspåren de första åren. I figur 26 ser man att ingen!? reduktion erhålls det första året medans nästan 5 dBA erhålls vid mätningen 2006. Detta betyder att beläggningen har blivit tystare med åren vilket är orimligt och inte kan förklaras. Figur 27 och 28 visar den totala bullerreduktionen i förhållande till referensbeläggningen ABS16.

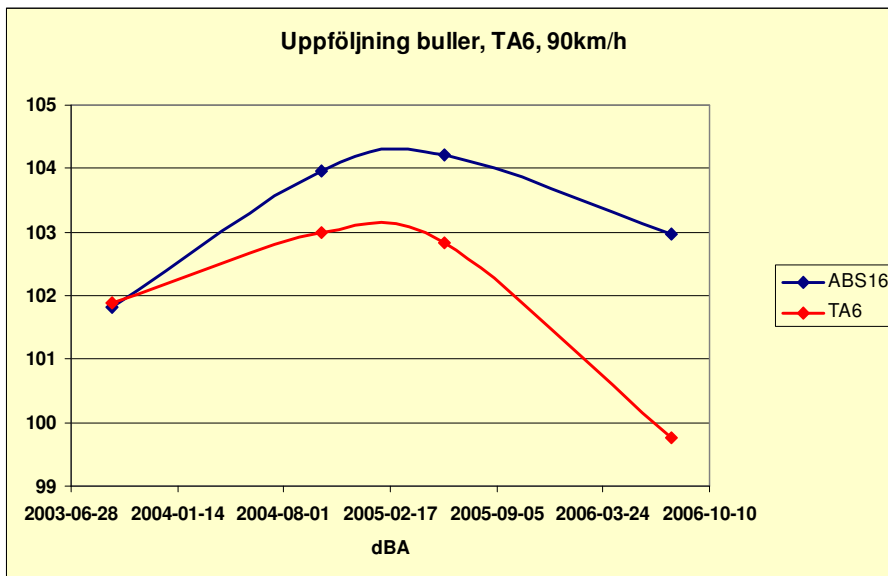
FIGUR 26. CPX mätning TA6, 90 km/h.

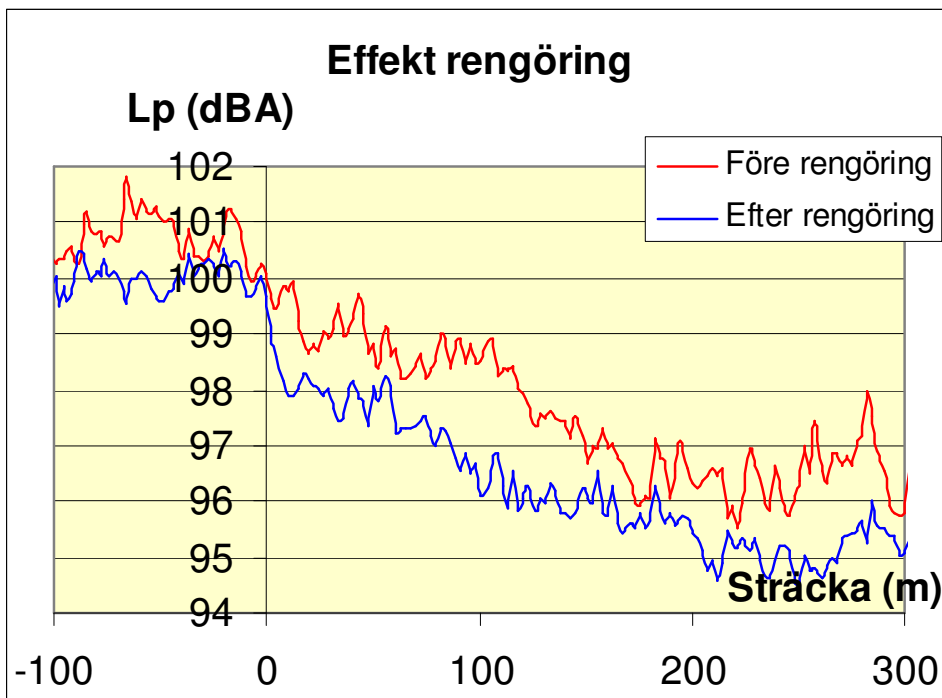
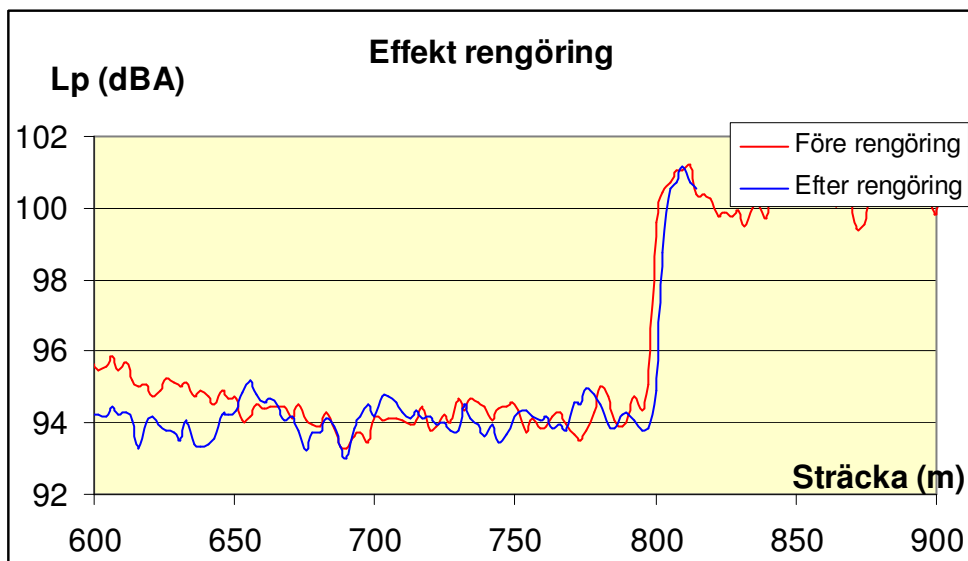
**Figur 31.** Sammanställning resultat från före och efter spolning.

**Figur 32.** Sammanställning resultat från före och efter spolning.

Spol- och rengöringsförsök på E4 samt E18 har resulterat i en ökad bullerreduktion mellan 1 och 3.2 dBA. Baserat på utförda tester verkar en ökad reduktion på ca 1 dBA vara möjlig vid effektiv renspolning. Detta beror förstås på utrustning och igensättningsgrad.

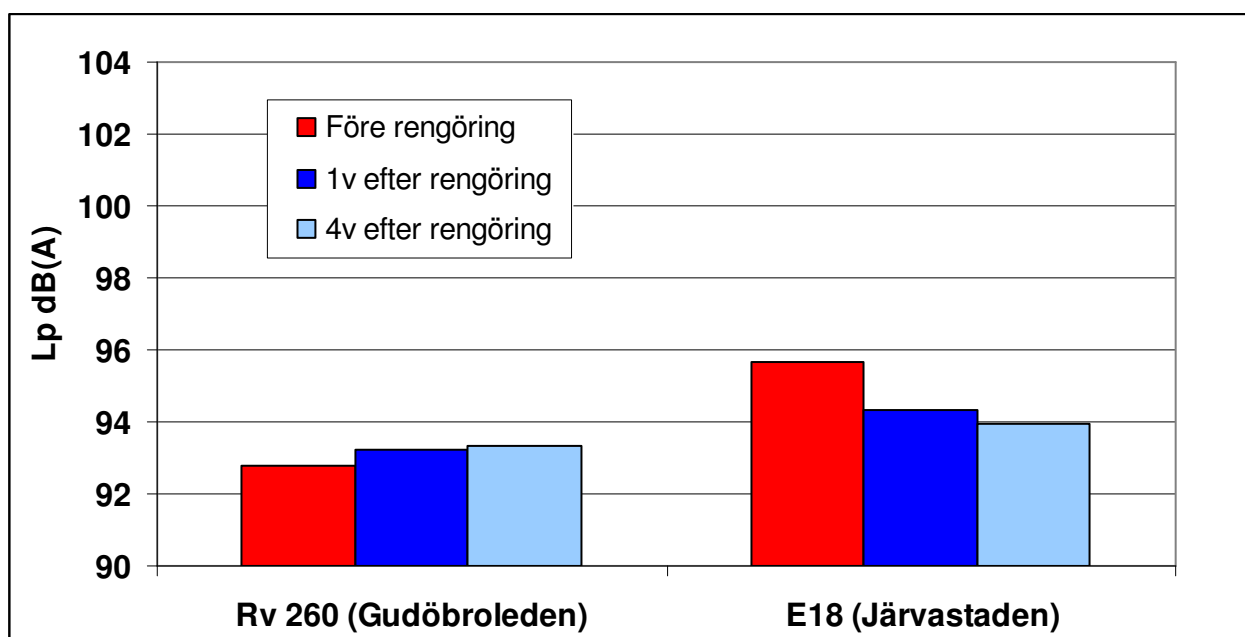
Figur 33. Sammanställning resultat från före och efter spolning.
