Tillståndsbedömning av byggnader med hjälp av förstörande provning av byggnadskomponenter

– kopplingar till brukarnas hälsa
och upplevd innemiljö

ISRN LUTVDG/TVIT--10/7236—SE(80)

Byggnadsfysik
Institutionen för bygg- och miljöteknologi
Lunds tekniska högskola
Lunds universitet
Box 118
221 00 LUND

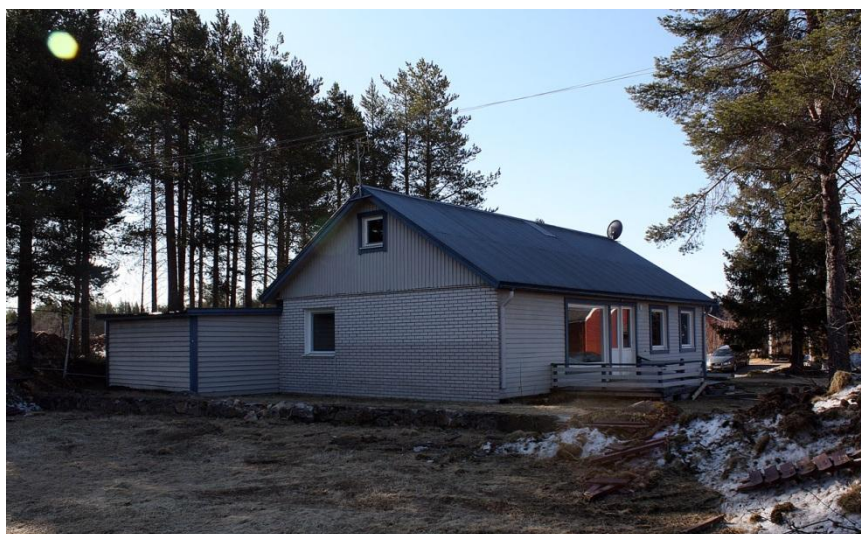
Figur 3.1.1.1 - Från norr.

Besiktningrapport	
Nummer	1
Hus	1½-plan med platta på mark Byggår 1960-65
Yttertak	Trapetskorrugerad stålplåt, läkt, oljemasonit, trätakstol, 150 mm mineralull , plastfoliegles panel, 13mm gips.
Mellanbjälklag från ovasidan	Golvbeläggning, golvspånskiva, bjälkar s 600, isolering? Råspontade bräder alt gles panel, gipsskiva.
Bottenbjälklag från ovasidan	Golvbeläggning, masonitskiva, golvbräder, regler, mineralullsisolering, bjälkar kutterspån, papp? Betongplatta, osäker konstruktion.
Ytterväggar från utsidan	120 mm mexi-tegel respektive träpanel, luftspalt?, asfaboard, 45x120-145 regelsomme, papp, 17-20 mm, råspontad panel, 12 mm porös träfiberskiva Gavelspets klädd med träpanel
Fönster	3-glas isolerglas
Uppvärmning	Elvärme, elradiatorsystem
Ventilation	Självdrag
Skador	Entréhall Synligt missfärgningar efter läckage i takvinkel/yttervägg resp takvinkel mot sovrum SO
	Hall Inga synliga skador WC/dusch Frånluftsdon Golv Plastmatta på golv på trästomme Inga synliga skador Vägg Plastmatta på vägg . Inga synliga skador Vardagsrum Tilluftsventil saknas Inga synliga skador Kök Imkanal. Inga synliga skador Sovrum F NO Tilluftsventil saknas Golvet ojämnt kan finnas skador från uppfuktning från förrådsdelen Sovrum 1 ÖVN Tilluftsventil saknas Inga synliga skador Sovrum 2 ÖVS Tilluftsventil saknas Inga synliga skador Tvättstuga i sidoförråd Vägg uppfuktad mot boendetrymmet Vind Inredd med 2 rum Inga synliga skador Utvändigt Stuprör mot syd väst och sydost släpps intill huset och det finns risk att grunden uppfuktas i onödan.

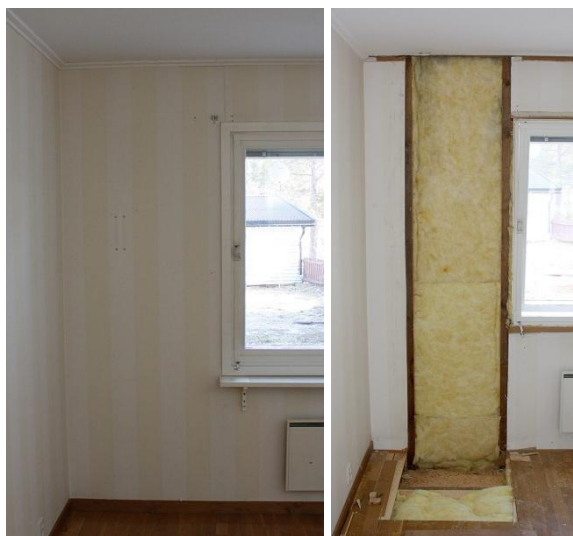
I denna först studerade byggnad öppnas ett regelfack bredvid fönstret från insidan i den norra gavelväggen visad i Figur 3.1.1.1. Väggskikten tas ut ett och ett och prover på de uttagna materialen samlas in liksom i de följande byggnaderna. I Figur 3.1.1.2 syns först den orörda väggen och därefter mineralullen bakom den porösa träfiberskivan med tapet som tagits bort. I konstruktionen finns ingen specifik luft- eller ångspärr. I denna liksom övriga undersökta väggar måste golvet öppnas för att helt kunna frilägga den inre skivan.

Figur 1.1.1.2 - Orörd vägg och med borttagen träfiberskiva och därunder synliggjord glasfiberisolering.

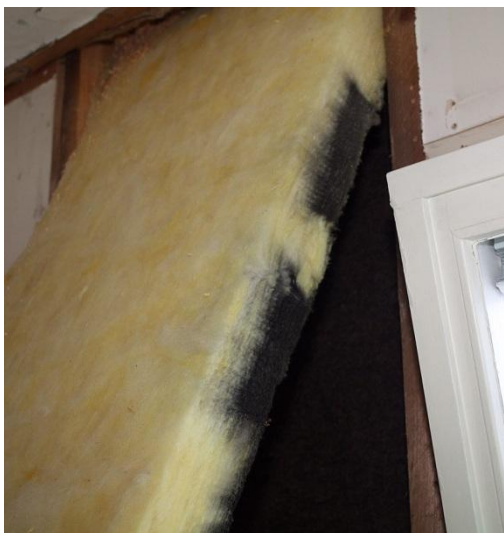
En möjlig källa till nedsmutsning på träfiberskivan är det damm från asfaboarden som följt luftläckagen inåt i konstruktionen (Figur 3.1.1.7). Nedsmutsning om än inte lika omfattande återfinns även i konstruktioner i de andra undersökta husen utan asfabord.

Figur 3.1.1.7 - Nedsmutsning av isoleringen misstänks bero på damm från asfabord som följt luftläckage in i ytterväggen.

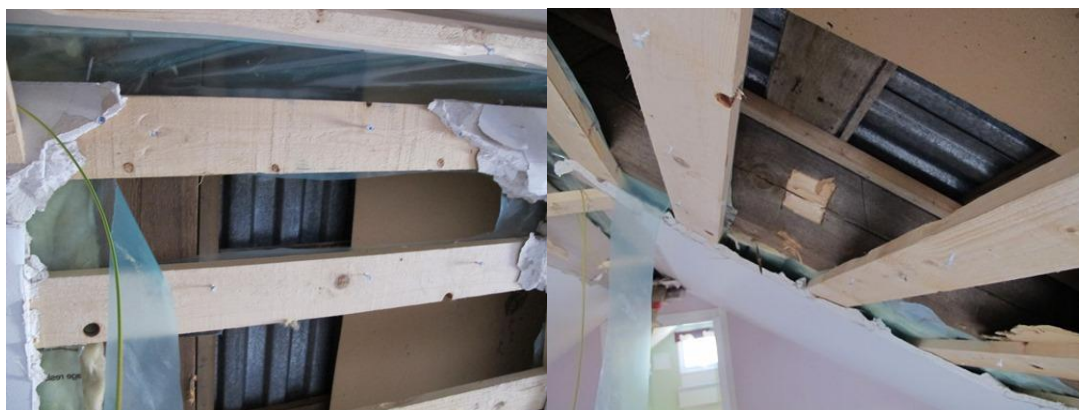
Tilläggsisolerat parallelltak: Zinkplåt, läkt, oljebehandlad hård träfiberskiva, 150 mm mineralull, plastfolie, glespanel, gips. Dessutom kattvind med kutterspån.		
Prov	Mögelindex	Kommentar
Hård träfiberskiva	4	Svart, aktiv påväxt med mycket hyfer.
Takstol	4	Hela ytan svartprickig med fina hyfer.

Både hård träfiberskiva och takstol har kraftig påväxt.

Figur 3.1.1.8. - Konstruktion och märke efter provtagning.

Mycket angripet trä i parallelltaket. Inget uppenbart skäl. De enklaste förklaringarna är att plastfolien inte varit tät eller att skadan skett innan tilläggsisoleringen. Omöjligt att se vid ickeförstörande besiktning. Vinden kan vara inredd i efterhand.

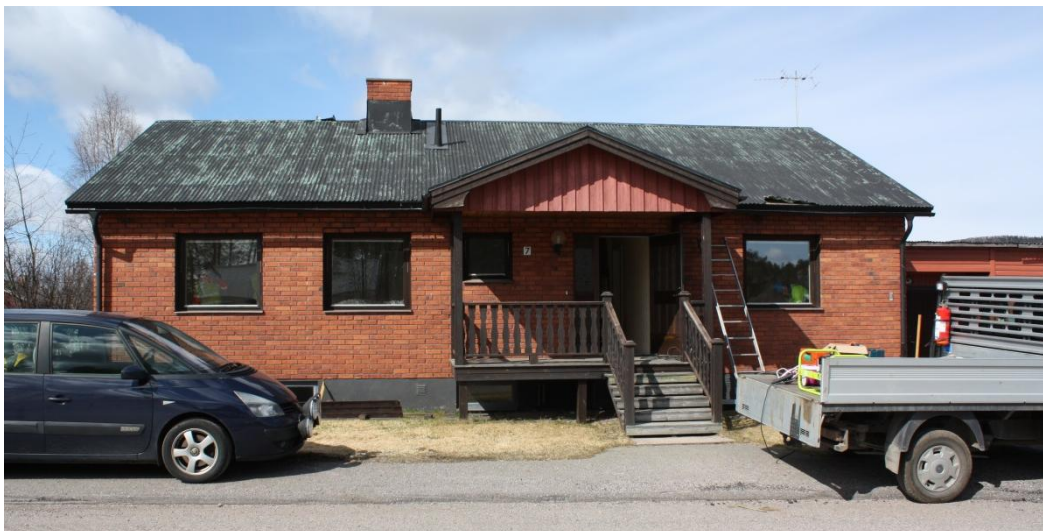
Figur 3.1.2.1 - Från öster.

Besiktningrapport	
Nummer	2
Hus	1-plan med källare Byggår 1965-70
Yttertak	Trapetskorrugerad stålplåt, läkt, fackverkstakstol, helt öppen takkonstruktion.
Vindsbjälklag från ovasidan	Uteluftsventilerad vind, 14-35 cm kutterspån hårt packad, bitvis 10 cm mineralullsisolering, papp, 22 mm råspontad panel, 3-4 mm hård träfiberskiva
Mellanbjälklag från ovasidan	Golvbeläggning, golvspånskiva, golvreglar s 600, isolering sannolikt kutterspån, minst 16 cm betongbjälklag, har rest sig i hörn, sprickbildning i källarytterväggs-hörn i takvinkel
Bottenbjälklag från ovasidan	Målad yta, respektive golv klädda med trägolv , cirka 100 mm kantförstyvad betongplatta, okänt dränerande och kapillärbrytande skikt ursprunglig mark
Ytterväggar från utsidan	120 mm fasadtegel, respektive liggande träpanel, luftspalt kring 28 mm-34 mm (horisontella regler), asfaboard, 45x120-145 regelstomme, isolering, papp, 17-20 mm råspontad panel, 12 mm porös träfiberskiva Gavelspets klädd med tegel

Källarytterväggar från utsidan	Puts, 250 mm betonghålstén, puts
Skorsten	Skorsten i murat utförande
Fönster	3-glas isolerglas (2005)
Uppvärmning	Elradiatorsystem, braskamin i källaren
Ventilation	Självdrag
Skador	Entréhall Inga synliga skador
	Hall Otät lucka till vinden, luftläckage WC/dusch BV Frånluftsdon Golv Plastmatta på golv på betong Inga synliga skador Vägg Plastmatta på vägg . Inga synliga skador Vardagsrum Tilluftsventil saknas Inga synliga skador Kök Imkanal. Inga synliga skador Sovrum F NO Tilluftsventil saknas Inga synliga skador Sovrum 1 SO Tilluftsventil saknas Inga synliga skador Tvättstuga i källaren Plastmatta på betonggolv, något förhöjd fuktighet Vind Helt öppen takkonstruktion Inga synliga skador Källare Källarytterväggar inga förhöjda fukthalter 40-70 skaldelar, i hörn vid golv något förhöjd fuktighet. Vissa väggar invändigt påbyggda med isolering Vissa golv i källaren isolerade och påbyggda, golv med plastmattor och någon övrig golvyta har förhöjda fuktigheter.

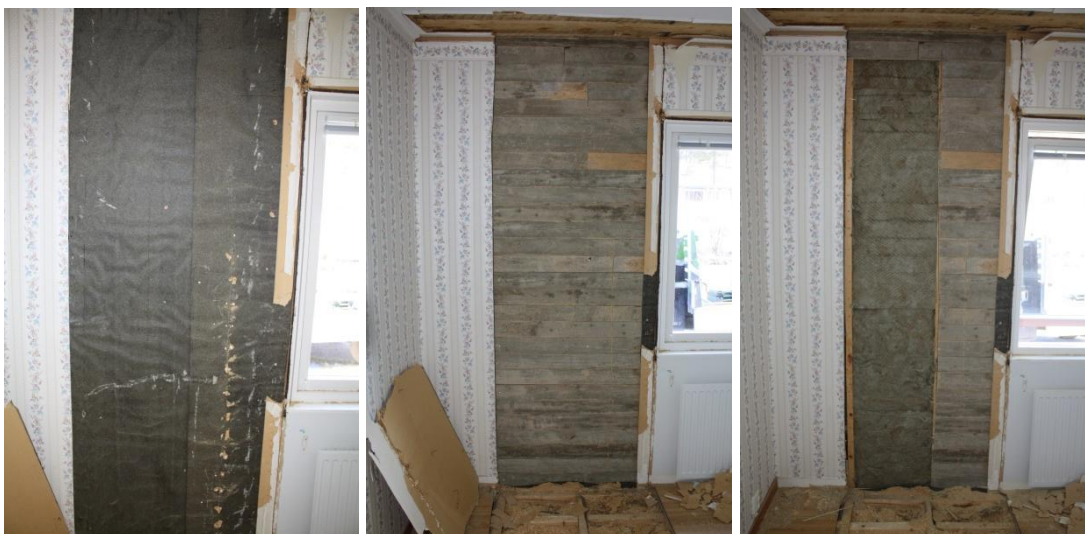
Regelfack öppnas intill östra fasadens norra hörn. Tapet och mjuk träfiberskiva avlägsnas och frilägger förhydringspapp ovanpå återanvänt spontat formvirke och under denna två lager mineralull mellan reglar. (Figur 3.1.2.2).

Figur 3.1.2.2 - Under mjuk träfiberskiva hittas: förhydringspapp, liggande återanvänt spontad formplank, mineralullsisolering.

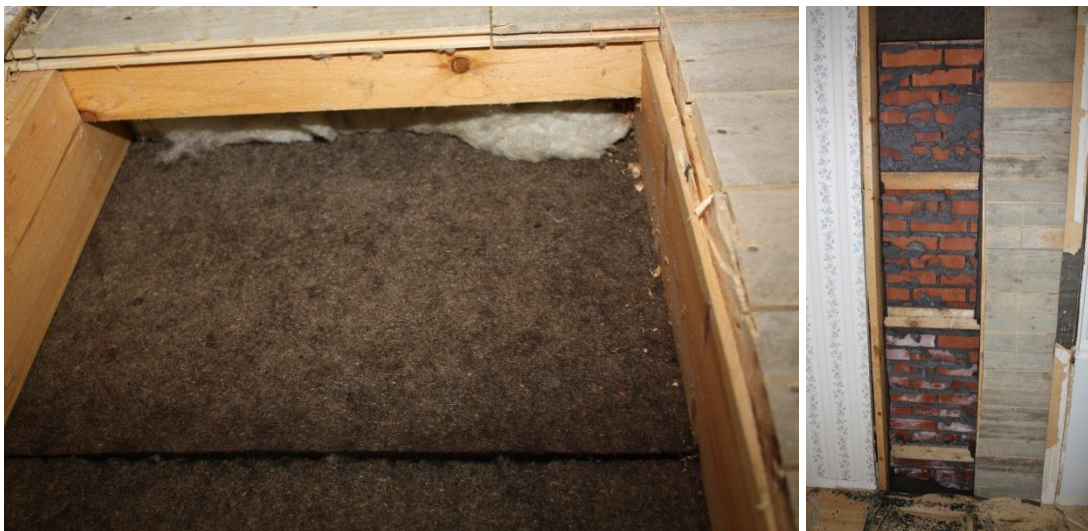
Utanför mineralullen finns asfaltsimpregnerad träfiberskiva som täcker luftspalten (Figur 3.1.2.3). Luftspalten är väl fylld med bruk och horisontellt liggande formbrädor fyller på fyra ställen luftspalten helt mellan asfboards och tegel. De liggande brädorna visar dock ingen uppenbar påverkan av fukt.

Figur 3.1.2.3 - Asfaboard följt av murverk.

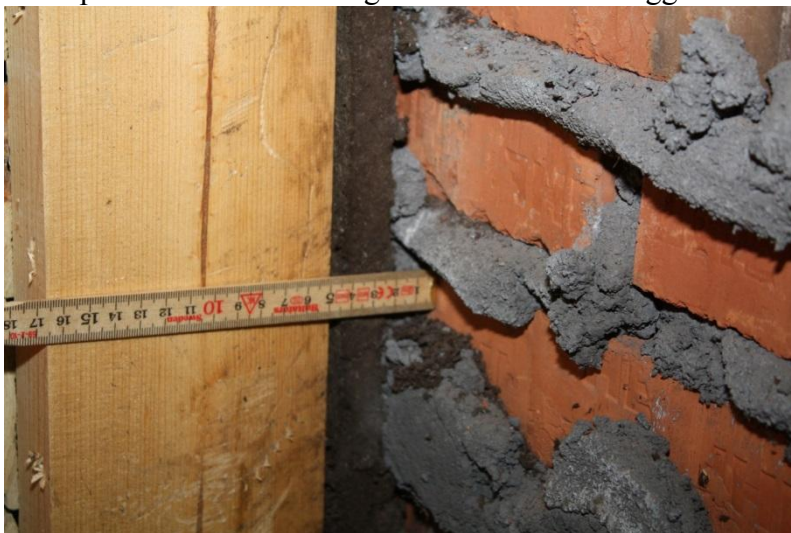
Från utsidan återfinns: murverk, luftspalt, asfaboard, stående regel. (Figur 3.1.2.4)

I luftspalten finns stora mängder bruk och brukstuggor.

Figur 3.1.2.4 - Från utsidan: murverk, luftspalt, asfaboard, regel.

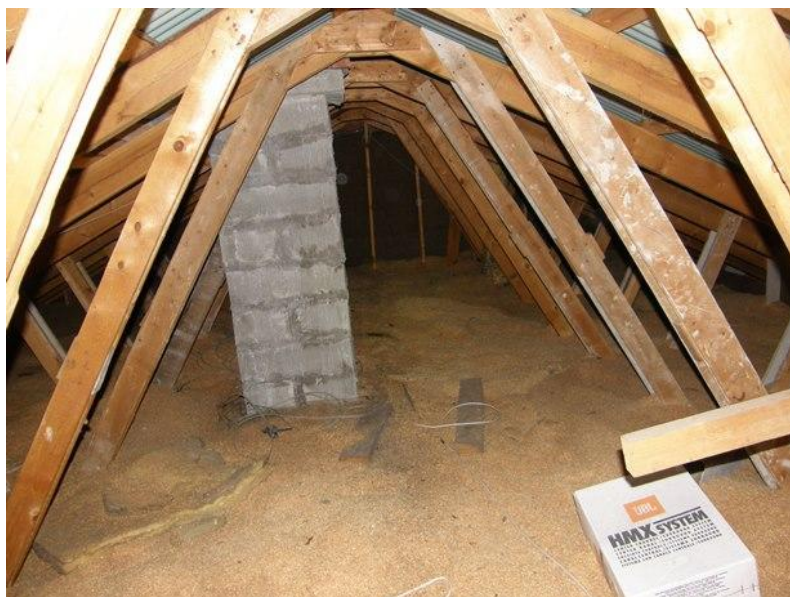
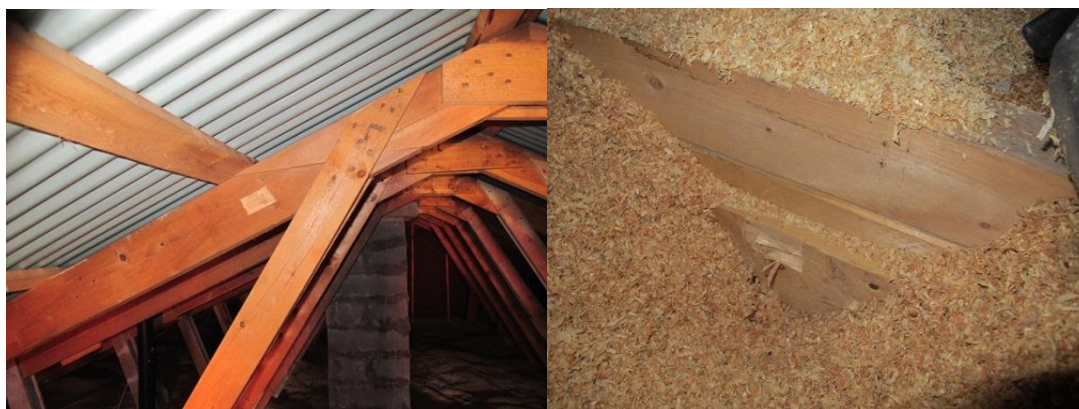
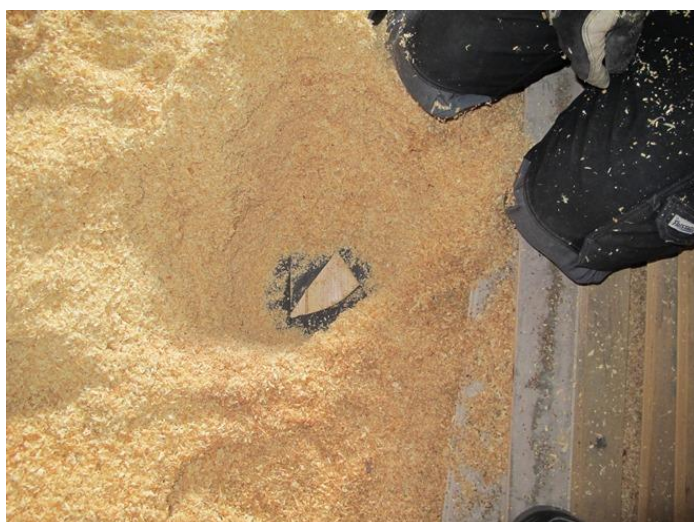
Trapetskorrugerad stålplåt, läkt, fackverkstakstol, helt öppen takkonstruktion. Uteluftsventilerad vind, bitvis 10 cm mineralullsisolering, 14-35 cm kutterspån, papp, råspontad panel, hård träfiberskiva		
Prov	Mögelindex	Kommentar
Takstol	2	Svarta prickar här o där, lite hyfer
Vindsbjälklag 15 cm från pappen.	4	Massiv påväxt, svart och rödbrunt angrepp, Väldigt mycket hyfer
Tjärpapp	0	Svår att bedöma, men inga hyfer!
Inga tydliga skador. Bjälklaget ser oskadat ut. Luktat inte mögel.

Figur 3.1.2.6 -Vind.

Figur 3.1.2.7 – Märken efter provtagningar.

Figur 3.1.2.8 – Märke efter provtagningar.

Takstol och tjärpapp är relativt bra (tjärpappen var dock svårbedömd). Däremot visade mögelprov att virket i bjälklaget var massivt angripet vilket inte var synligt för blotta ögat. Eftersom råsponten var oskadad kan man misstänka läckage direkt nedifrån genom pappen (t ex glipor) men ändå tillräcklig vindsventilation.

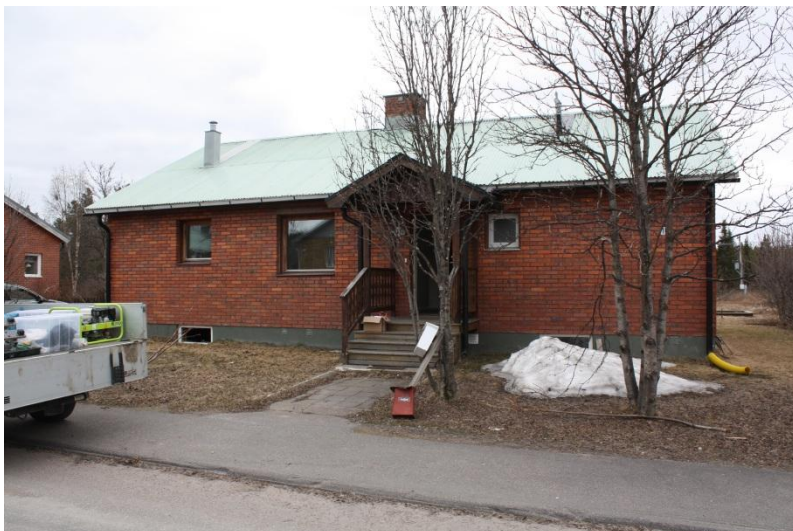
Figur 3.1.3.1 - Norra fasaden.

Besiktningrapport	
Nummer	3
Hus	1-plan med källare Byggår 1965
Yttertak	Trapetskorrugerad AL-plåt, läkt, fackverkstakstol, helt öppen takkonstruktion.
Vindsbjälklag från ovansidan	Uteluftsventilerad vind, 5-10 cm stenullsisolering med papper, 15-30 cm kutter-spån hårt packad, diffusionstät papp, 22 mm råspontad panel, 3-4 mm hård träfiberskiva, invändig träpanel
Mellanbjälklag från ovansidan	Golvbeläggning, golvspånskiva, golvreglar s 600, isolering sannolikt kutterspån, minst 16 cm betongbjälklag, har rest sig i hörn, sprickbildning i källarytterväggs-hörn i takvinkel
Bottenbjälklag från ovansidan	Målad yta, cirka 100 mm kantförstyvad betongplatta, okänt dränerande och kapillärbrytande skikt ursprunglig mark
Ytterväggar från utsidan	120 mm fasadtegel, luftspalt kring 28 mm-34 mm (horisontella reglar), asfboard, 45x120-145 regelstomme, papp, 17-20 mm råspontad panel, 12 mm porös träfiberskiva Gavelspets klädd med tegel och invändig regelstomme delvis isolerad med tunn isolerboardskiva

Källarytterväggar från utsidan	Puts, 250 mm betonghålstén, puts. Vissa källarytterväggar klädda med utvändig platonmatta.
Skorsten	
Fönster	3-glas isolerglas
Uppvärmning	Elradiatorer, Skorsten i murat utförande för braskamin
Ventilation	Självdrag
Skador	Entréhall Synligt otätt i takvinkel vid yttervägg
	Hall Otät lucka till vinden, luftläckage WC/dusch Frånluftsdon Golv Klinker på golv på betong Inga synliga skador Vägg Plastmatta på vägg Inga synliga skador Vardagsrum Tilluftsventil saknas Inga synliga skador Kök Imkanal Inga synliga skador Braskamin i matplats Sovrum F SV Tilluftsventil saknas Inga synliga skador Sovrum 1 SO Springventil i fönster Inga synliga skador Sovrum 2 NV Tilluftsventil saknas Inga synliga skador Tvättstuga i källaren Vind Helt öppen takkonstruktion Inga synliga skador Källare Källarytterväggar inga förhöjda fukthalter 40-70 skaldelar, i nordöstra hörnet och under källartrappa vid vägg mot garage finns förhöjda fukthalter, samt källaryttervägg mot söder. Generellt förhöjda fukthalter 115-130 skaldelar i källargolv Vissa golv i källaren belagda med laminat

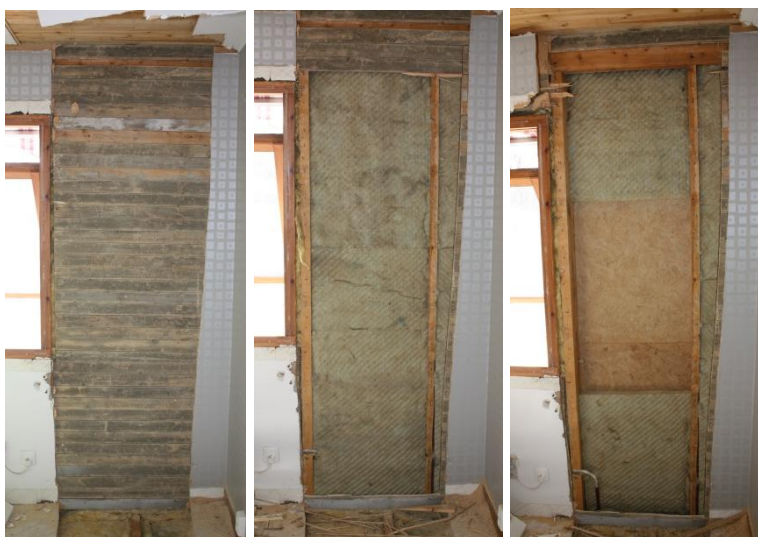
Regelfack öppnas här i den södra fasadens västra kant. Tapet och mjuk träfiberskiva avlägsnas och ligger direkt mot återanvänt spontat formvirke och under denna två lager mineralull mellan reglar ovanpå. Utanför finns en porös träfiberskiva (Figur 3.1.3.2).

Figur 3.1.3.2 - Efter att träfiberskivan tagits bort syns i ordning: liggande spontade brädor, mineralull i tvålager och därunder mjuk träfiberskiva.

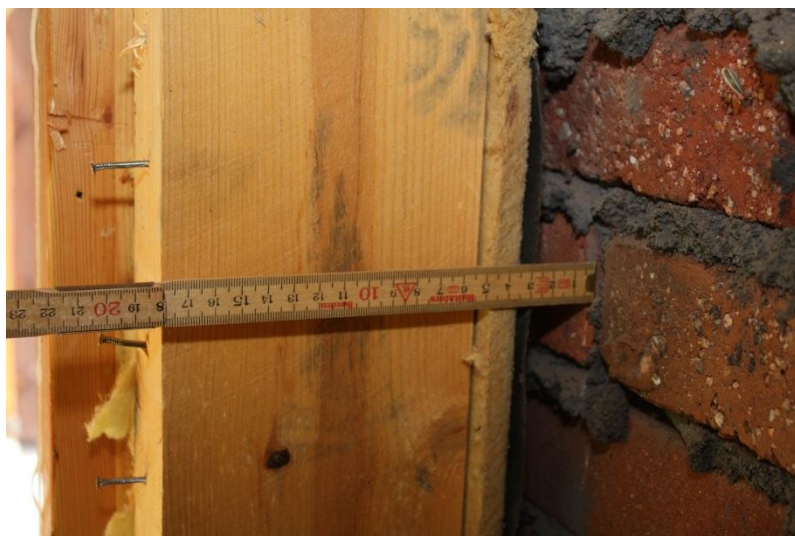
Från utsidan återfinns: murverk, asfaltsimpregnerad papp, porös träfiberskiva, stående regel. (Figur 3.1.3.4) Luftspalten är till största delen blockerad av horisontella läkt och öppna stötfogar saknas. Det förefaller som om ångmotståndet genom väggen mest består av spontat formvirke.

Figur 3.1.3.4 - Från utsidan: murverk, luftspalt, asfaltsimpregnerad papp, mjuk träfiberskiva, stående träregel.

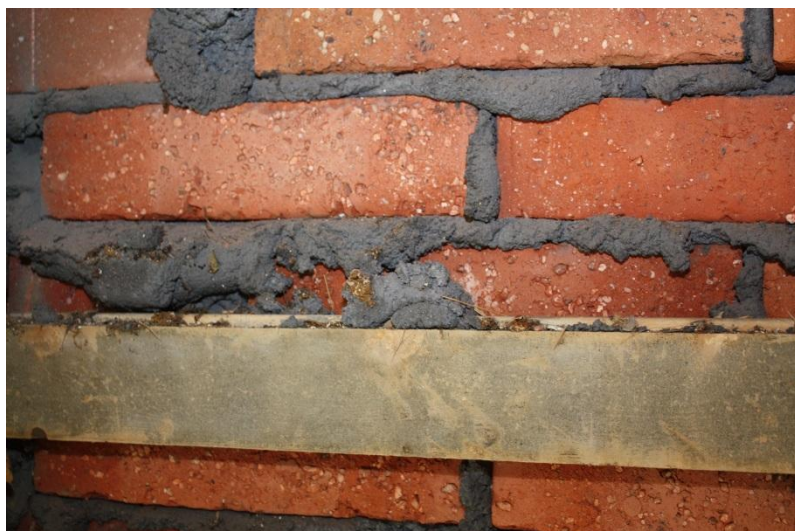
Bakom träfiberskivan finns en asfaltsimpregnerad papp som har infärgat träfiberskivan men denna visar även spår av uppfuktning (Figur 3.1.3.3). Luftspalten avdelas nästan helt av horisontella plankor som även är täckta av bruk och spår av växtdelar (Figur 3.1.3.5).

På de klyvda formplankorna som anbringats i luftspalten hittas förutom bruk även växtdelar. De sannolika vägarna in är med luft rörelser eller djur.

Figur 3.1.3.5 - Luftspalten mot murverket är horisontellt avgränsad av klyvda formplank. Bruk och växt-delar återfinns ovanpå.

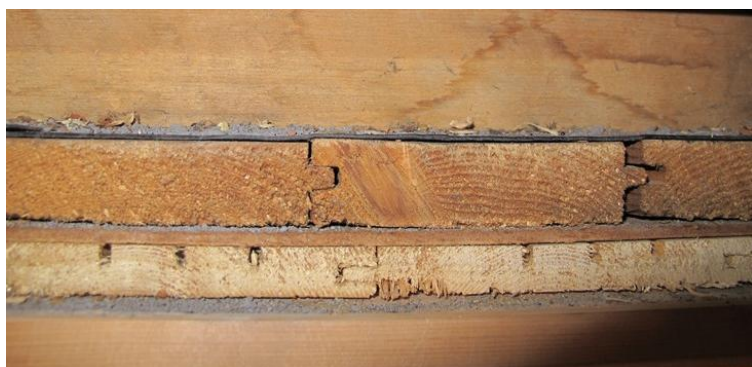
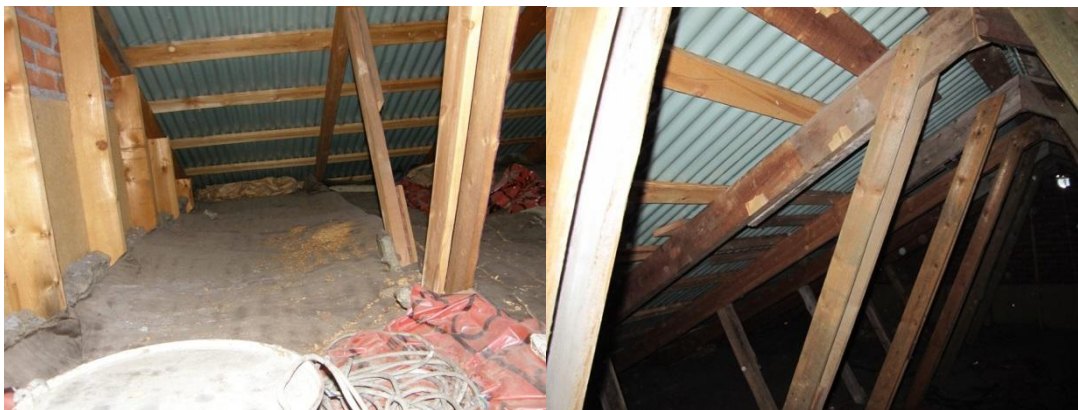
Trapetskorrugerad AL-plåt, läkt, fackverkstakstol, uteluftsventilerad vind, 5-10 cm stenullsisolering med papper, 15-30 cm kutterspån, tjärpapp, råspont, hård träfiberskiva, invändig träpanel		
Prov	Mögelindex	Kommentar
Bärläkt	1	Små svarta prickar.
Ursprunglig takstol	2	En del svarta prickar.
Ny (av gammalt virke) takstol	4	Blånad (inträngning) hela undersidan, ovasidan med svarta kolonier med hyfer.
Vindsbjälklag 15 cm från papp	3	En del svarta kolonier, grå områden också.
Gavelventilation.

Figur 3.1.3.6 – Snitt genom vindsbjälklaget.

Figur 3.1.3.7 – Vind med märke efter provtagning.

Virket som hade använts vid renovering var redan angripet (blånad). Besiktningen gav överraskande inget besked om skador. Bjälklaget var också angripet. Inget uppenbart skäl till detta, kanske läckage inifrån. Ovisst om tilläggsisoleringen försämrade eller förbättrade situationen för vindsbjälklaget.

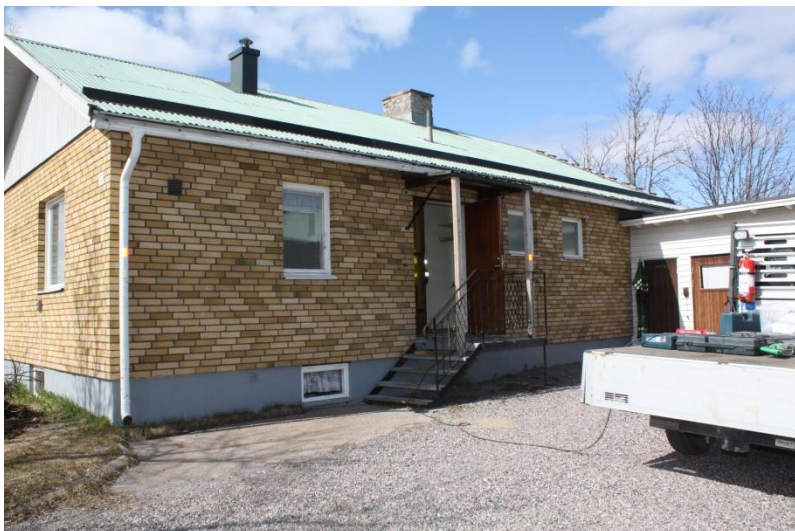
Figur 3.1.4.1 - Östra fasaden.

Besiktningrapport	
Nummer	4
Hus	1-plan med källare Byggår 1965-70
Yttertak	Trapetskorrugerad stålplåt, läkt, papp, 22 mm råspont, fackverkstakstol öppen takkonstruktion.
Vindsbjälklag från ovasidan	Uteluftsventilerad vind, 14 cm kutterspån hårt packad, papp med plastfolie, råspontad panel, 3-4 mm hård träfiberskiva
Mellanbjälklag från ovasidan	Golvbeläggning, golvspånskiva, golvreglar s 600, isolering sannolikt kutterspån, minst 16 cm betongbjälklag, har rest sig i hörn, sprickbildning i källarytterväggs-hörn i takvinkel
Bottenbjälklag från ovasidan	Målad yta, cirka 100 mm kantförstyvad betongplatta, okänt dränerande och kapillärbrytande skikt ursprunglig mark
Ytterväggar från utsidan	120 mm fasadtegel, luftspalt kring 28 mm-34 mm (horisontella reglar), asfaboard, 45x120-145 regelstomme, papp, 17-20 mm råspontad panel, 12 mm porös träfiberskiva Gavelspets klädd med panel
Källarytterväggar från utsidan	Putts, 250 mm betonghålstén, puts. Vissa väggar klädda med panel.

Skorsten	Skorsten i murat utförande
Fönster	2-glas kopplade
Uppvärmning	Oljepanna med elpatron, vattenburet radiatorsystem
Ventilation	Självdrag
Skador	Entréhall Synligt otätt i takvinkel vid yttervägg
	Hall Otät lucka till vinden, luftläckage WC/dusch Frånluftsdon Golv Slipad betongplatta, Inga synliga skador Vägg laminat på vägg 1,3 m högt, våtväggstapet i övrigt. Inga synliga skador Vardagsrum Tilluftsventil saknas Inga synliga skador Kök Imkanal. Inga synliga skador Sovrum F Tilluftsventil saknas Inga synliga skador Sovrum 1 Tilluftsventil saknas Inga synliga skador Sovrum 2 Tilluftsventil saknas Inga synliga skador Tvättstuga i källaren Vind, otät vid ytterväggar, inomhusluft läcker upp på vinden, synliga skador vid takfot. Källare, källarytterväggar inga förhöjda fukthalter 40-70 skaldelar, vissa väggar klädda med panel Generellt inga förhöjda fukthalter, i inre delar bitvis förhöjd fuktighet 130-140 skaldelar, samt där det fanns plastmatta

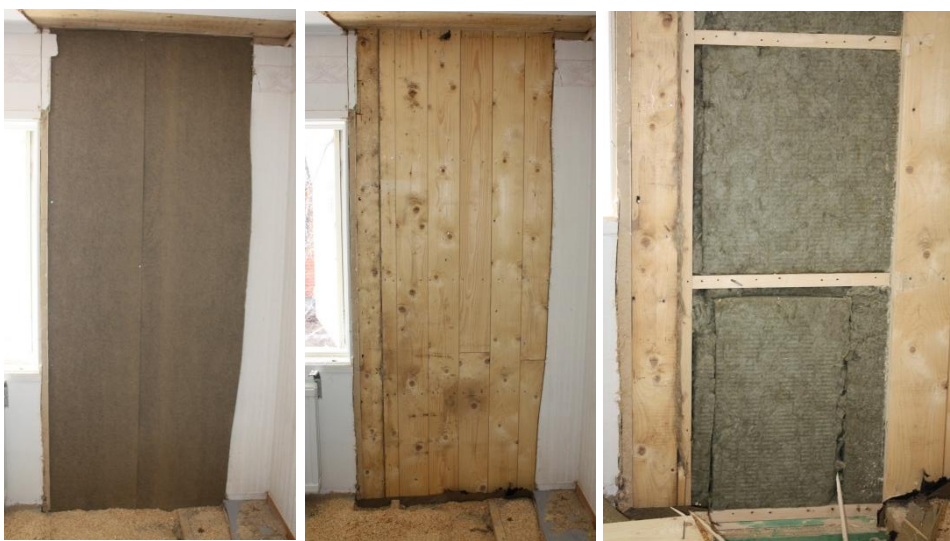
Här öppnas ett regelfack i västra fasadens norra del. Efter att tapet och mjuk träfiberskiva avlägsnas finns en förhydningspapp och därefter hittas kraftiga stående spontade plank som verkar vara en del av den bärande konstruktionen. Utanför dessa återfinns mineralull, som är bitvis dåligt inpassad, mellan liggande reglar. (Figur 3.1.4.2).

Figur 3.1.4.2 - Efter att träfiberskivan tagits bort syns i ordning: förhydningspapp, stående spontade plank och mineralull.

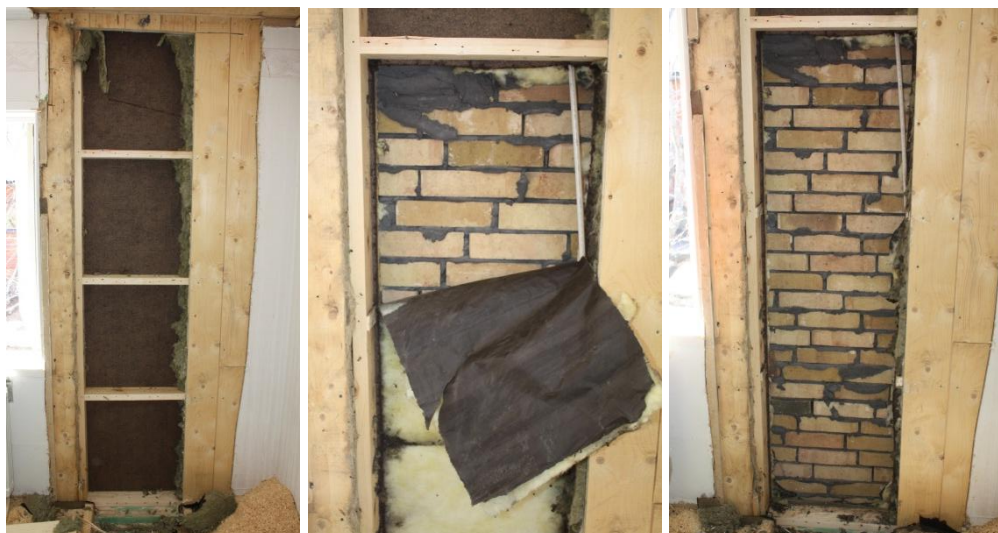
Utanför mineralullen finns en asfaboard och en mjuk isolermatta med asfaltsimpregnerad papp vänd utåt.

Figur 3.1.4.3 - Utanför mineralullen syns asfaboard, mjuk glasfiberull med asfaltimpregnerat papper vänt utåt samt halvstens murverk av tegel.

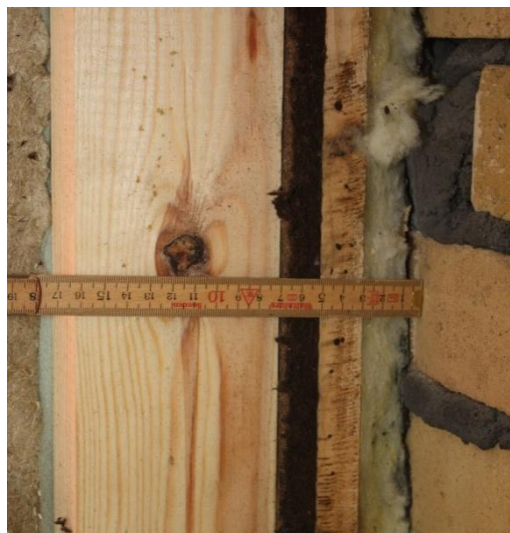
Väggens skikt består från utsidan av: murverk, mjuk isolermatta med asfaltspapp dikt an murverket, asfaboard fäst med läkt mot stående reglar, mineralull i två skikt mellan de liggande och stående reglarna, stående spontade plank, förhådningspapp, mjuk träfiberskiva, tapet (Figur 3.1.4.4). Isolermattan tillåter ingen luftcirkulation bakom murverket och inga öppna stötfogar finns. Vid syllen är en cirka 50 cm bred plastfolie anbringad bakom den yttre isolermattans nederkant för att leda ut fukt (Figur 3.1.4.5). Den är i mycket gott skick och visar inga tecken på nedbrytning eller missfärgning.

Figur 3.1.4.4 – Synligt på bilden finns uppräknat utifrån: murverk, mjuk glasullsisolering med asfaltspapp dikt an murverket, asfaboard fäst med läkt mot stående reglar.

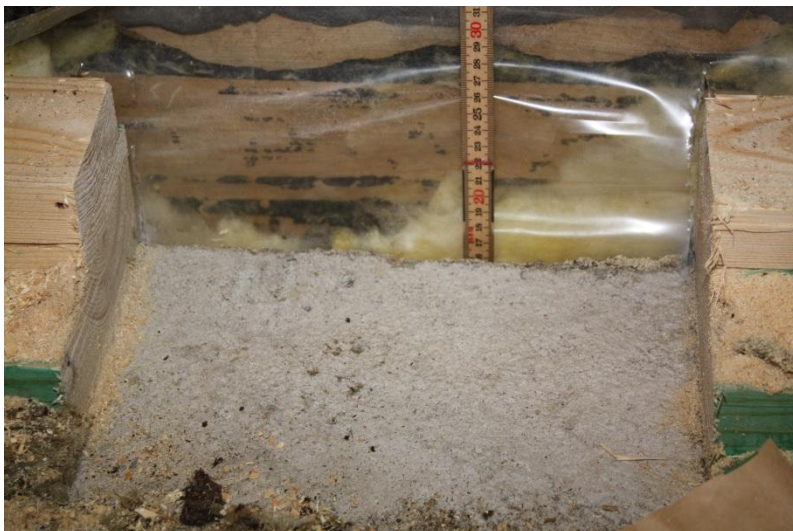
Figur 3.1.4.5 - Plastfolie är placerad för att leda ut vatten från syllen.

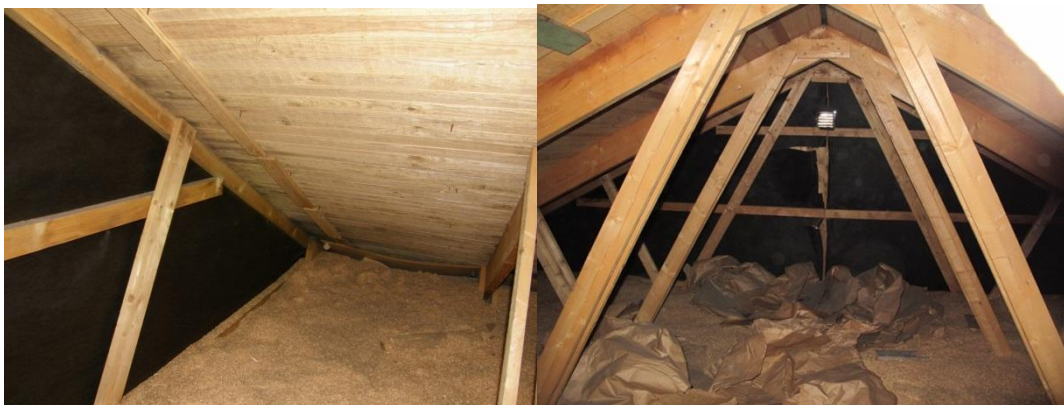
Figur 3.1.4.6 – Vind.

Trapetskorrugerad stålplåt, läkt, papp, råspont, fackverkstakstol, uteluftsventilerad vind, 14 cm kutterspån, papp med plastfolie, råspont, hård träfiberskiva		
Prov	Mögelindex	Kommentar
Takstol	3	Många svarta områden, dock få hyfer.
Vindsbjälklag 5 cm från papp	3	Svarta områden med kolonier med hyfer.
Blånad vid takfot antyder läckage.

Allt trä i konstruktionen angripet. Även vindsbjälklaget. Detta förstärker besiktningens observation om läckage inifrån. Kanske inte bara vid ytterväggarna.

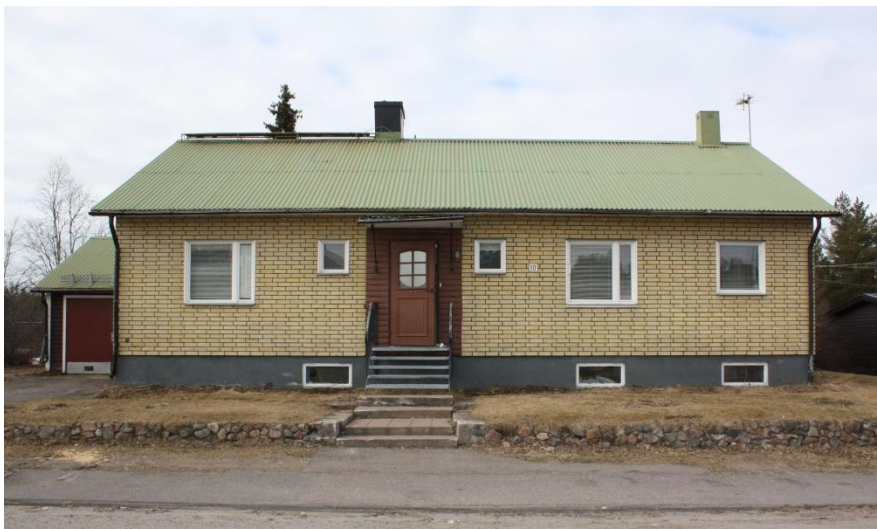
Figur 3.1.5.1 - Norra fasaden.

Besiktningrapport	
Nummer	5
Hus	1-plan med källare Byggår 1965-70
Yttertak	Trapetskorrugerad stålplåt, läkt, fackverkstakstol, helt öppen takkonstruktion.
Vindsbjälklag från ovansidan	Uteluftsventilerad vind, delvis plasttäckning, 15-30 cm kutterspån hårt packad, papp, 22 mm råspontad panel, 3-4 mm hård träfiberskiva
Mellanbjälklag från ovansidan	Golvbeläggning, golvspånskiva, golvreglar s 600, isolering sannolikt kutterspån, minst 16 cm betongbjälklag
Bottenbjälklag från ovansidan	Målad yta, cirka 100 mm kantförstyvad betongplatta, okänt dränerande och kapillärbrytande skikt, ursprunglig mark
Ytterväggar från utsidan	120 mm fasadtegel, luftspalt kring 28 mm-34 mm (horisontella reglar), asfboard, 45x120-145 regelstomme, papp, 17-20 mm råspontad panel, 12 mm porös träfiberskiva Gavelspets klädd med panel
Källarytterväggar från utsidan	Puts, 250 mm betonghålstén, puts, vissa källarytterväggar invändigt klädda

Skorsten	Skorsten i murat utförande
Fönster	2-glas kopplade
Uppvärmning	Pelletspanna, vattenburet radiatorsystem
Ventilation	Självdrag
Skador	Entréhall Inga synliga skador
	Hall Otät lucka till vinden, luftläckage WC/dusch Frånluftsdon Golv Mosaik på golvet på betongplatta, utan skador eller uppfuktningar Vägg Kakel på väggen utan fuktskydd, inga förhöjda fuktigheter, badrummet använt med sunt förnuft. Vardagsrum Tilluftsventil saknas Kök Imkanal. Inga synliga skador Sovrum F Tilluftsventil saknas Inga synliga skador Sovrum 1 Tilluftsventil saknas Inga synliga skador Sovrum 2 Tilluftsventil saknas Inga synliga skador Vind helt otät, inga gavelventiler. Inga synliga skador Källare Källarytterväggar inga förhöjda fukthalter 40-70 skaldelar Källaryttervägg i hörn mot nordost och sydost uppfuktade till 130-140 skaldelar, stuprör utanför Generellt förhöjda fukthalter i golv, målade, 110-115 skaldelar, vissa golv klädda med golvplank.

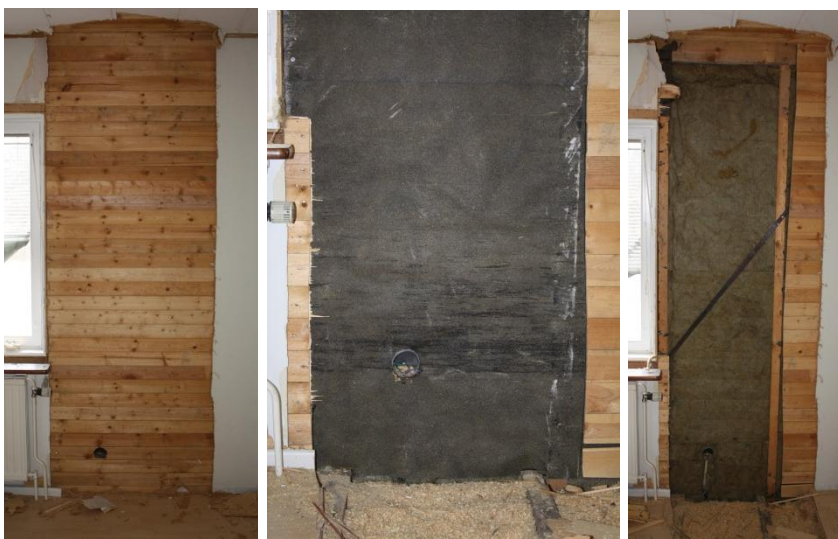
Här öppnades ett regelfack i den södra fasadens vänstra kant (se Figur 3.1.5.1 och Figur 3.1.5.4). Tapet och mjuk träfiberskiva avlägsnas och är fäst i liggande spontade plankor. Bakom dessa finns förhydningsspapp och två lager mineralull mellan stående reglar. (Figur 3.1.5.2)

Figur 3.1.5.2 - Bakom mjuk träfiberskiva finns: liggande spontad träpanel, förhydningsspapp, mineralull i tvålager.

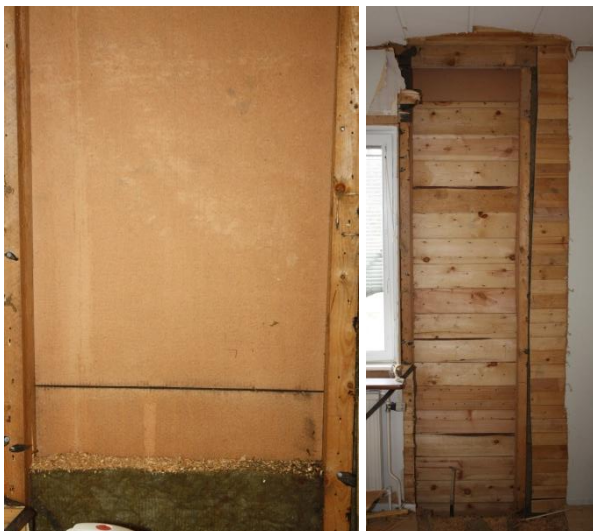
Utanför mineralullen finns en porös träfiberskiva, därefter en luftspalt på ca 15 mm och liggande spontat virke. (Figur 3.1.5.3)

Figur 3.1.5.3 - Bakom mineralullen finns ytterligare en mjuk träfiberskiva, luftspalt, liggande spontad panel.

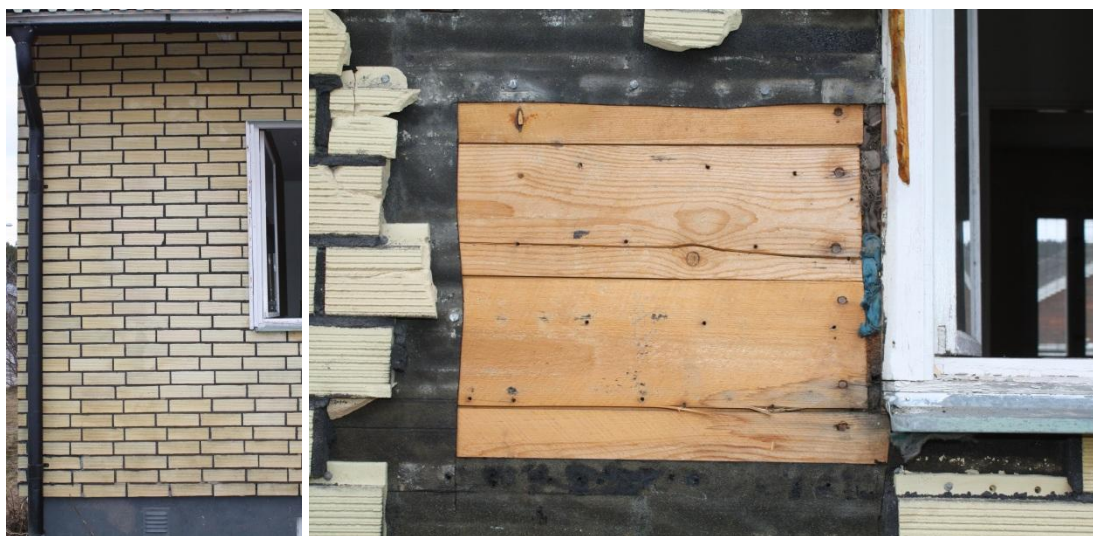
De spontade planken är underlag till fasadplattor i tegel som fästs med spik i överkant och fogas (Figur 3.1.5.4). Bakom fasadplattorna finns en asfaltsimpregnerad papp och spikarna passerar in i luftspalten på andra sidan panelen. Kuriosa är att tätning runt fönstret bland annat är utförd med trasor och skumgummi bitar (Figur 3.1.5.4).

Figur 3.1.5.4 - På liggande träpanel med asfaltpapp sitter fasadplattor i tegel spikade.

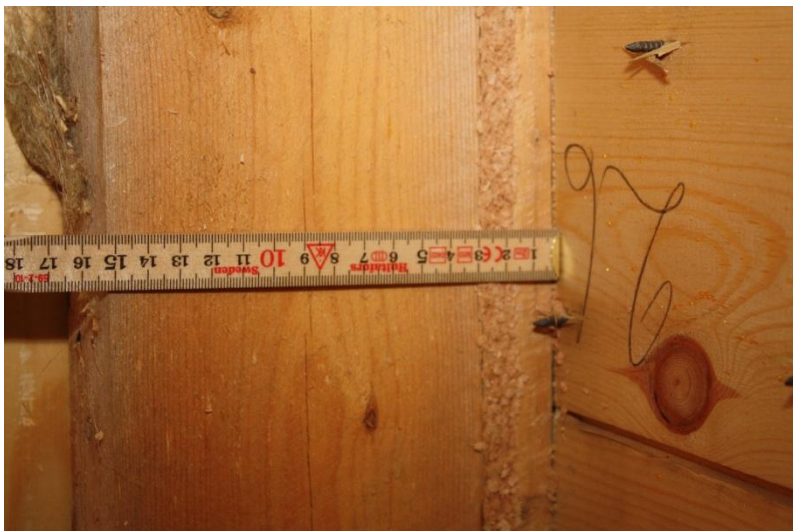
I Figur 3.1.5.5 syns från utsidan: liggande spontade plank, luftspalt, porös träfiberskiva, stående regel. Utanför panelen finns asfaltsimpregnerad papp och spikade fasadplattor av tegel. Spikarna syns på fotot.

Figur 3.1.5.5 - Från utsidan: Liggande panel, luftspalt, mjuk träfiberskiva, stående regel.

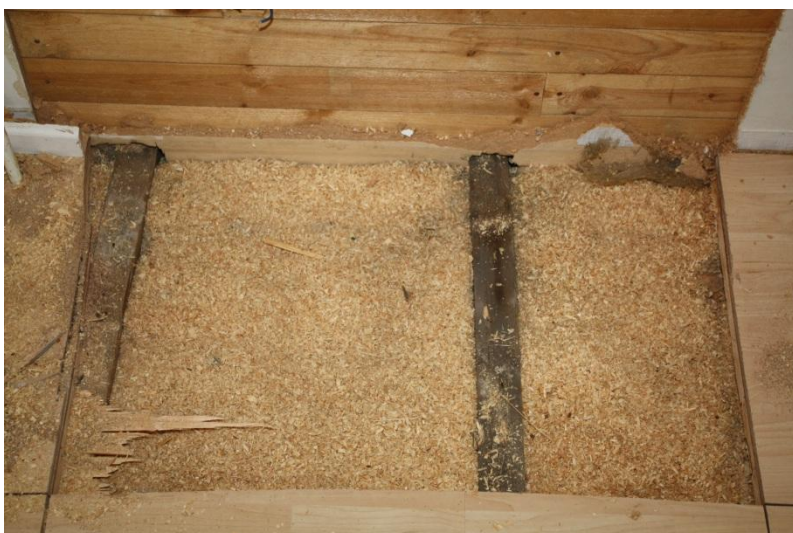
De kraftigt grånade golvreglarna i Figur 3.1.5.6 har med största sannolikhet byggts in i detta skick då samtliga intilliggande delar är i mycket gott skick och inga tecken på utbyte finns.

Figur 3.1.5.6 - Kraftigt missfärgade reglar hittas under golvplanken.

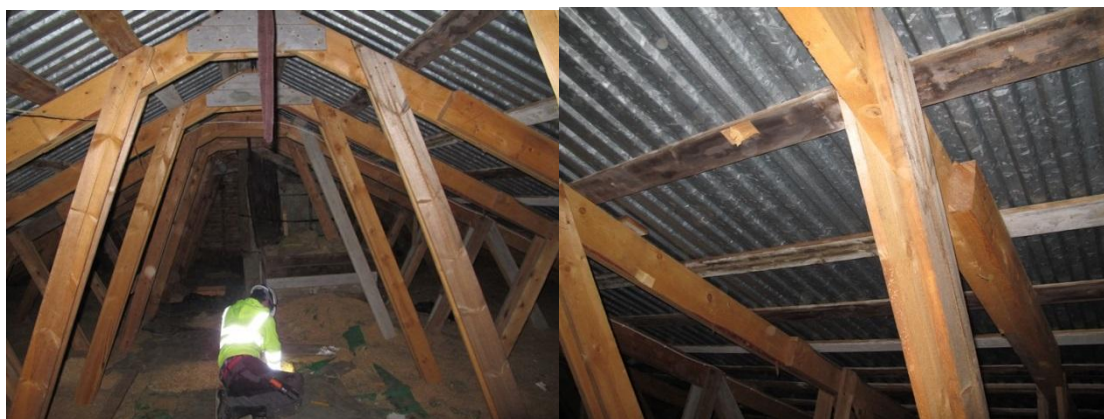
Trapetskorrugerad stålplåt, läkt, fackverkstakstol, uteluftsventilerad vind, delvis plasttäckning, 15-30 cm kutterspån, papp, råspont, hård träfiberskiva		
Prov	Mögelindex	Kommentar
Bärläkt för plåt	4	Svarta prickar. Förmodligen innan montering. Inga hyfer!
Takstol	3	Ovansidan mörk, svarta prickar på hela ytan, med kolonier med hyfer och gröna kolonier
Vindsbjälkar direkt under plast	4	1/3 av ytan blånad (helt blått trä), resten svarta kolonier med hyfer.
Minimal ventilation. Ingen gavelventilation. Lukt inuti huset.

Figur 3.1.5.7 - Vind med märke efter provtagning.

Allt trä angripet på vinden. Bärläkten är förmodligen kontaminerade före montering. Plasten som delvis täckte spånet har inte gjort saken bättre då ångmotståndet har varit på fel sida om bjälklaget. Bjälken under plasten hade kolonier och t o m blånad. Detta antyder ett läckage inifrån. Besiktningen visade överraskande inte på några skador. Enkätsvaren visar på luftproblem ibland vilket skulle kunna ha med situationen på vinden att göra.

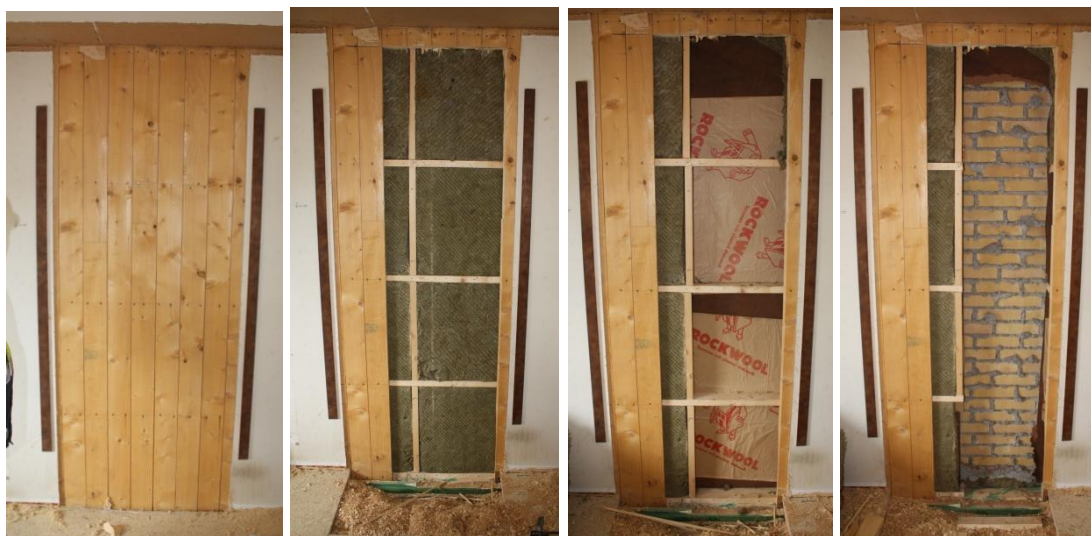
I byggnaden öppnas ett regelfack i södra fasadens östra del. Bakom tapet och porös träfiberskiva hittas stående spontade plank som är bärande i konstruktionen. Bakom dessa återfinns mineralull mellan liggande regler, Utanför denna har emballaget till mineralullen placerats mot härdad board som gränsar till en luftspalt och murverket. (Figur 3.1.6.2)

Figur 3.1.6.2 - Stående spontade plank, mineralull, härdad board och mineralullsemballage, murverk.

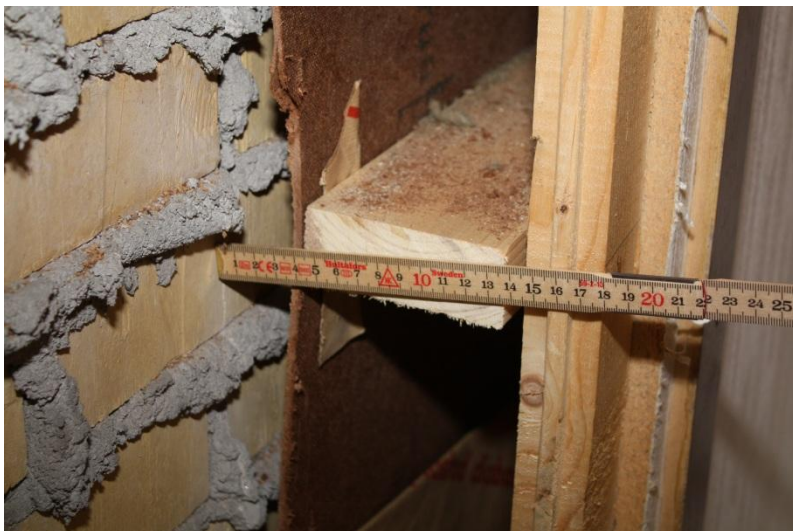
Från utsidan består väggen av murverk, luftspalt, härdad board (rest av mineralullsemballage syns i bilden), mineralull mellan liggande regler, stående spontade plank, porös träfiberskiva. (Figur 3.1.6.2)

Figur 3.1.6.3 - Från utsidan: murverk, luftspalt, härdad board, liggande regel och mineralull (borttagen), stående plank, mjuk träfiberskiva.

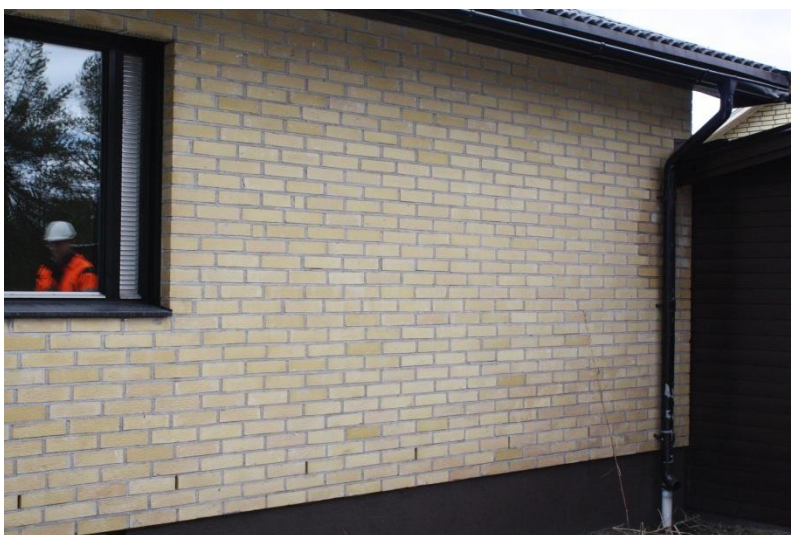
Figur 3.1.6.6 - Tegelfasaden har öppna stötfogar på utsidan.

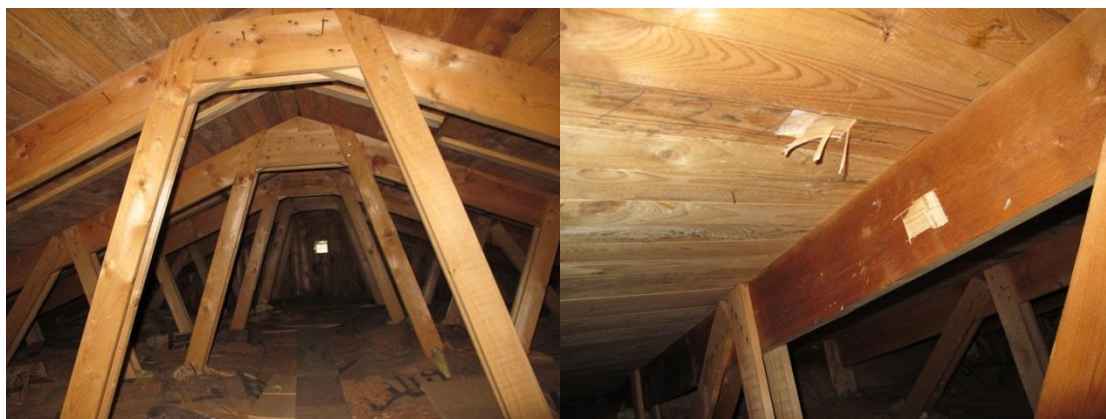
Trapetskorrugerad stålplåt, läkt, underlagspapp, råspont fackverkstakstol, öppen takfot. Uteluftsventilerad vind, 10 cm mineralullsisolering 15-20 cm kutterspån, papp, råspontad panel, hård träfiberskiva		
Prov	Mögelindex	Kommentar
Råspont	4	Hyfer! Massiv påväxt, mycket svart
Takstol	2-3	Svarta och bruna kolonier en del ställen
Vindsbjälklag 25 cm från papp	1-2	En del svarta prickar
Låg ventilation vid takfot pga tilläggsisolering.

Figur 3.1.6.7 – Vind med märke efter provtagning.

Råspont och i viss mån takstolar angripna vilket också syns vid besiktningen. Ventilationen var begränsad pga. tilläggsisoleringen. Vindsbjälklaget och takstolarna var dock relativt oskadade vilket antyder litet läckage inifrån.

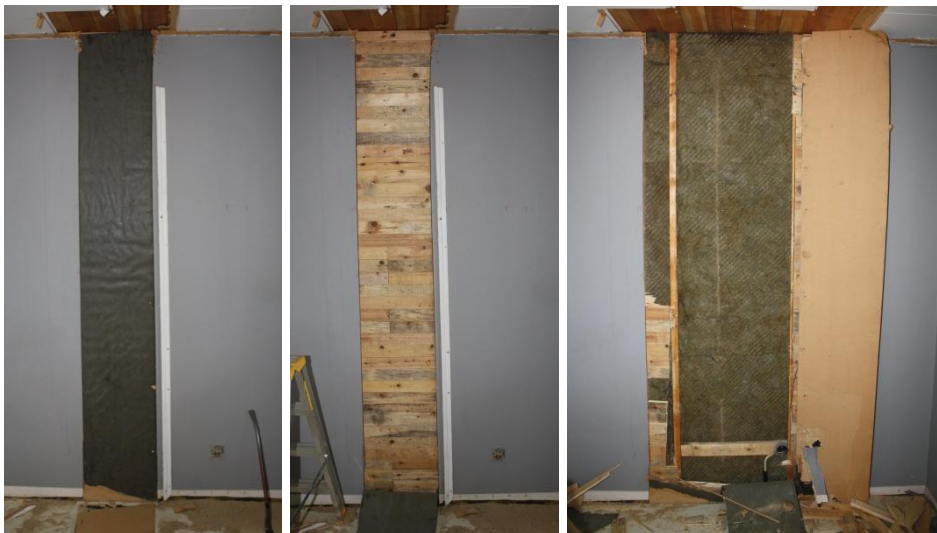
Ett regelfack öppnades i västra fasaden. Bakom tapet och porös träfiberskiva hittas förhydringspapp och liggande spontade plank med blånad samt bakom denna mineralull mellan stående regler. (Figur 3.1.7.2)

Figur 3.1.7.2 - Under mjuk träfiberskiva hittas: förhydringspapp, liggande återanvänd spontad formplank, mineralullsisolering.

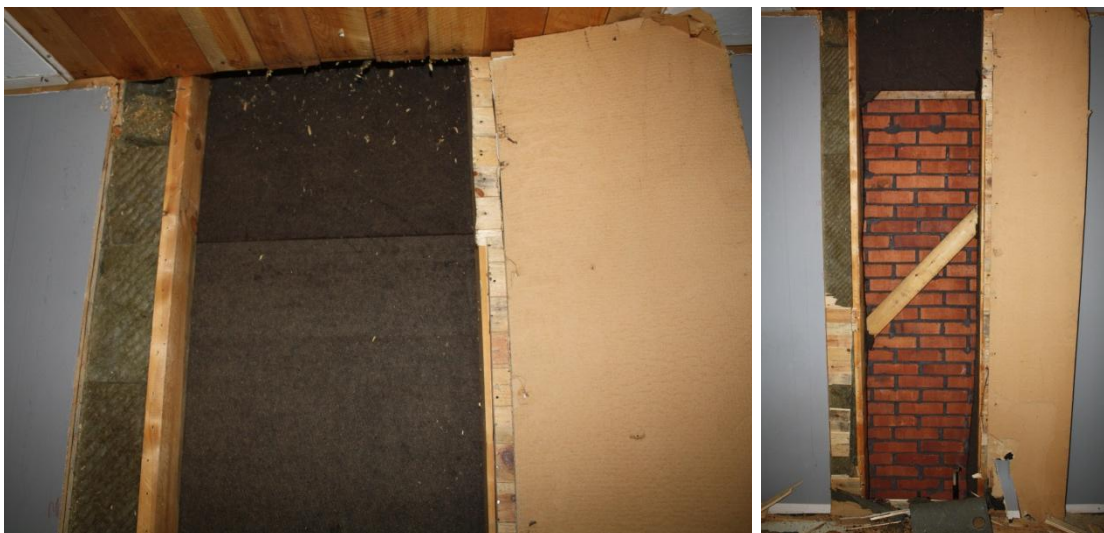
Utänför isoleringen finns asfaboard och en väl tilltagen luftspalt. Det finns lite bruk och brukstuggor i spalten men fogarna är dåligt fyllda från insidan. (Figur 3.1.7.3)

Figur 3.1.7.3 - Asfaboard följs av luftspalt och murverk.
