Tillståndsbedömning av byggnader med hjälp av förstörande provning av byggnadskomponenter

– kopplingar till brukarnas hälsa
och upplevd innemiljö

ISRN LUTVDG/TVIT--10/7236—SE(80)

Byggnadsfysik
Institutionen för bygg- och miljöteknologi
Lunds tekniska högskola
Lunds universitet
Box 118
221 00 LUND

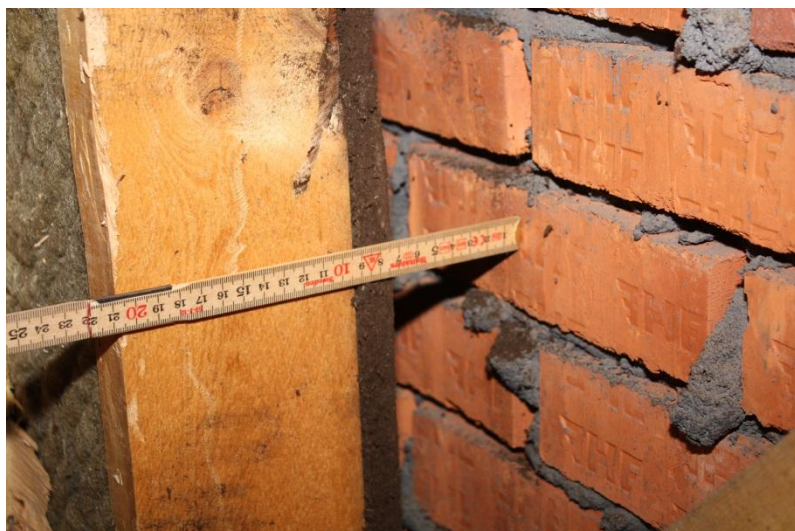
Väggen (figur 3.1.7.3) har en väl tilltagen luftspalt på över 70 mm. Utifrån återfinns: murverk, luftspalt, asfaboard, stående träregel.

Figur 3.1.7.4 - Utifrån: murverk, luftspalt, asfaboard, regel.

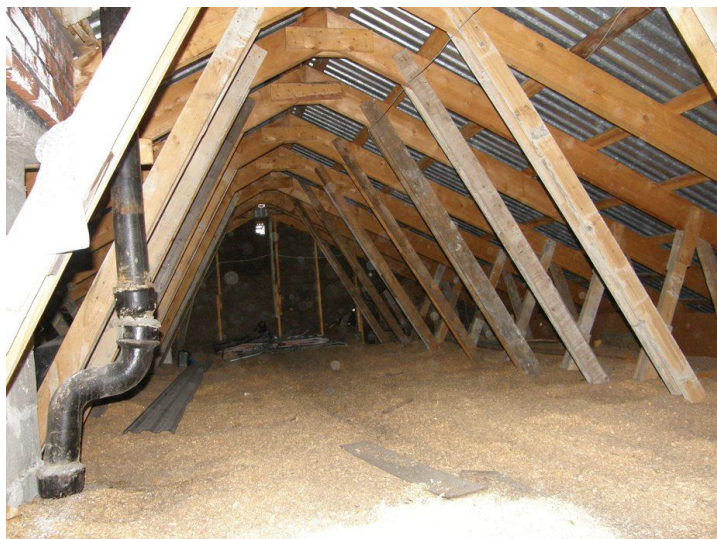
Figur 3.1.7.5 - Vind.

Trapetskorrugerad stålplåt, läkt, fackverkstakstol, uteluftsventilerad vind, 15-20 cm kutterspån, papp, råspont, hård träfiberskiva.		
Prov	Mögelindex	Kommentar
Takstol	1	Små svarta prickar
Vindsbjälklag 10 cm från pappen.	4	Hela ytan täckt av kolonier, med korta svart/bruna hyfer.
Påväxt inuti bjälklaget. Inget uppenbart skäl. Inte synlig för blotta ögat.

Takstolarna var i gott skick men vindsbjälklaget var mycket angripet. Besiktningen visade inte på skador. Detta var inte en tilläggsisolerad vind så det finns inget tydligt skäl. Man kan misstänka läckage inifrån.

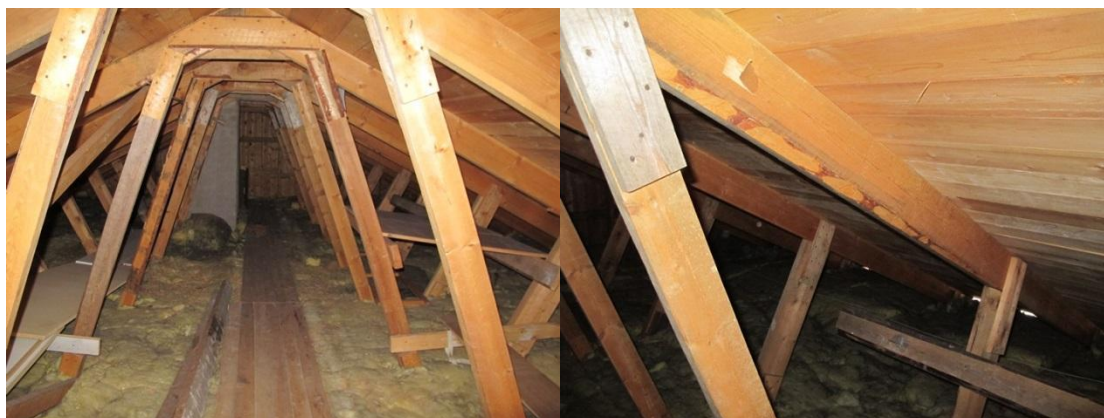
Taktegel, råspont, fackverkstakstol, utluftventilerad vind, 20 cm mineralull, 25 cm kutterspån, tjärpapp, träpanel.		
Prov	Mögelindex	Kommentar
Råspont	2	Några, hyfer, en del svarta prickar/områden med mer påväxt.
Takstol	2	Röda och svarta prickar, vid mikroskopering ses mögelangrepp.
Vindsbjälklag 15cm från papp	2	Grå påväxt, enstaka hyfer och områden med påväxt.
Har regnat in, eller runnit in av smältande snö, bl a vid skorsten. Råspont tydligt angripen vid takfot. Luktas mögel i huset.

Figur 3.1.8.2 – Vind med märke för provtagning.

Råspont angripen vid takfot men annars inget stort angrepp. Dock hade alla prov index 2 vilket ändå är att betrakta som en lätt skadad vind. Vinden var tilläggsisolerad vilket ökar risken att råsponten blir mer angripen men det har inte skett här. Totala isoleringen var tjockast av

alla provade hus. Fukt kan ha kommit via otät vindslucka, och tilläggsisolering kan ha minskat ventilationen vid takfot.

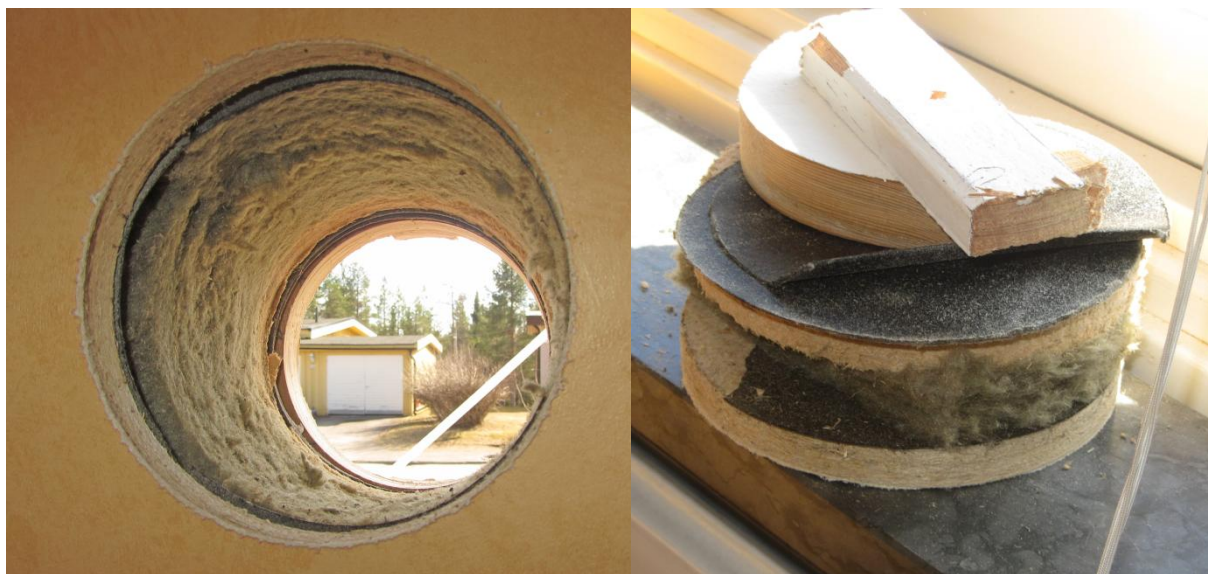
Figur 3.1.8.3 visar skikten genom väggen i söderfasad. Här var träfasad, vilket gjorde det enkelt att såga genom hela väggen. Utfyllnaden av isolering i detta snitt var god.

Figur 3.1.8.3 – Yttervägg i söder i vardagsrum.

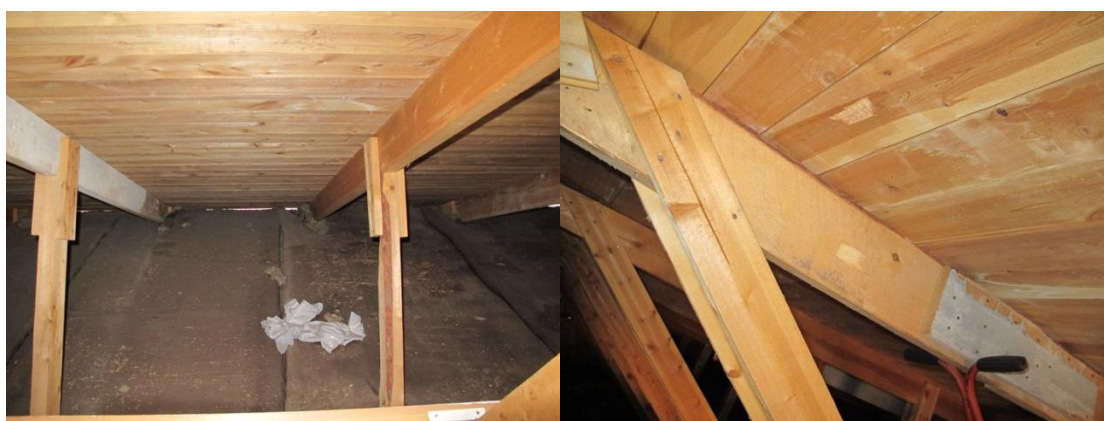
Prov	Mögelindex	Kommentar
Råspont	1	Svarta prickar
Takstol	3-4	
Vindsbjälklag 15cm från papp	2	Svarta prickar med hyfer. Inte synligt med blotta ögat, finns grön påväxt också.

Delvis begränsad ventilation vid takfot på grund av tilläggsisoleringen.

Figur 3.1.9.2 – Vind med märke efter provtagning.

Detta var en tilläggsisolerad vind. Råsponten oskadad men takstolen tydligt angripen. Vindsbjälklaget något angripet. Inga skador synliga för blotta ögat.

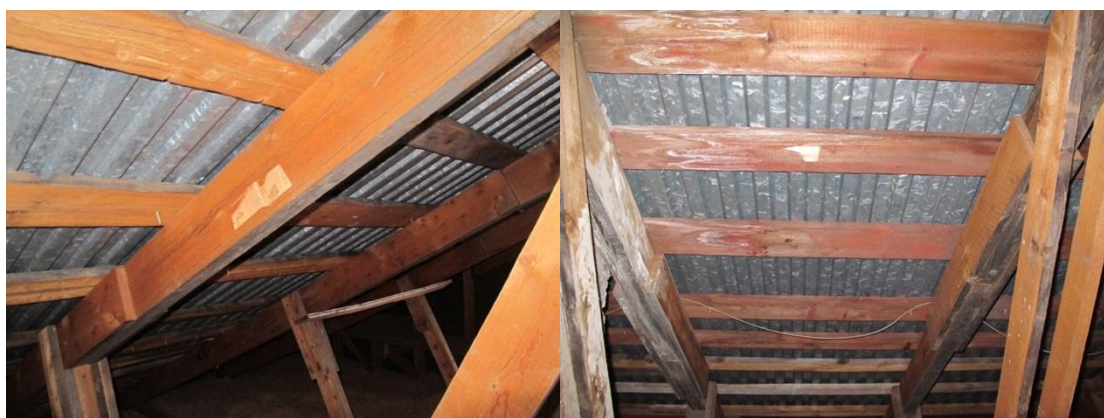
Korrugerad plåt, bärläkt, fackverkstakstol, utluftventilerad vind, 20 cm kutter-spån, tjärpapp, träpanel.		
Prov	Mögelindex	Kommentar
Bärläkt	3	Gammal, svarta områden med påväxt, röda kristaller.
Takstol	2	Svarta prickar, svarta områden, hyfer.
Vindsbjälklag 10 cm från papp	2	Svarta prickar, svarta områden, hyfer.
Ingen mögellukt.

Figur 3.1.10.2 – Vind med märke för provtagning.

Inga stora angrepp. Mest angripen var bärläkten som är i ett mycket utsatt läge. Ej tilläggsisolerad vind.

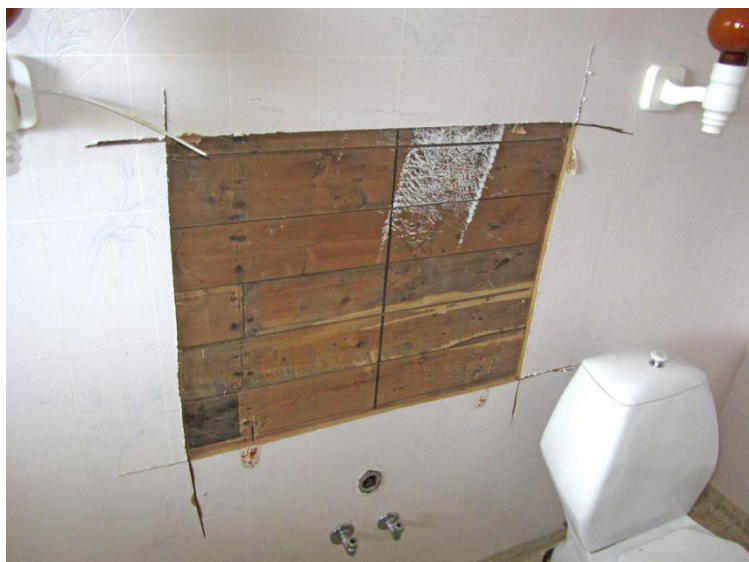
Figur 3.1.10.5 – Provtagning i innervägg i badrum i öster. Uppmätt fuktkvot 7%

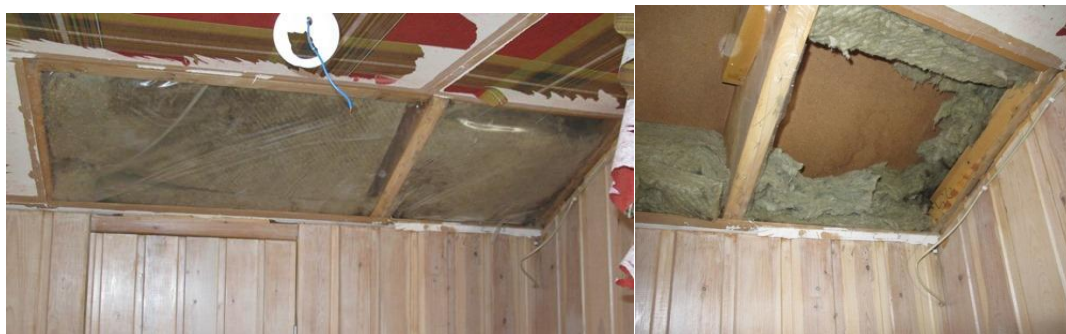
Parallelltak med korrugerad plåt, råspont, takstol+ 2cm luftspalt, hård träfiberskiva, 22 cm stenullsisolering, plast (om lott), panel eller hård träfiberskiva, kutterspån. Kattvind med kutterspån.		
Prov	Mögelindex	Kommentar
Råspont(vid om-lottskada)	2	Svarta prickar plus hyfer.
Takstol	3	Röd + svarta prickar, vid mikroskopering ses angrepp.
Hård träfiberskiva	3	Svarta! Områden med mycket hyfer.
Fuktskada vid mellanväggarna. Fuktskada pga. plastfolie som glipade.

Figur 3.1.11.3 – Parallelltak där det syns att isoleringen varit utsatt för vatten samt att träfiberskivan är angripen.

I detta hus fanns det spår av fuktskador vid innerväggarna samt på flera ställen där plastfolien varit otät pga. glipor. Trätytor och isolering var synbart skadade. Mögelindex för takstol och hård träfiberskiva var också högt (3) men dock inte maxvärdet (4).

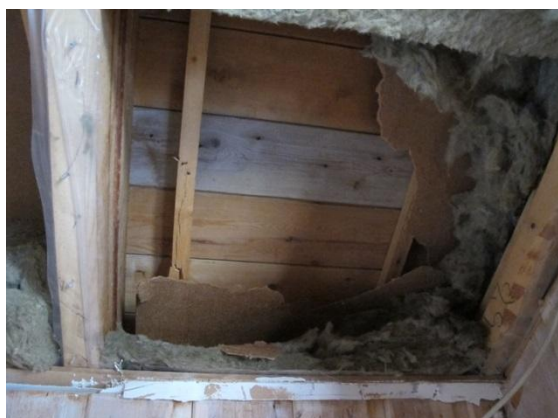
Figur 3.1.11.4 – Parallelltak upptaget ända ut till råsponten.

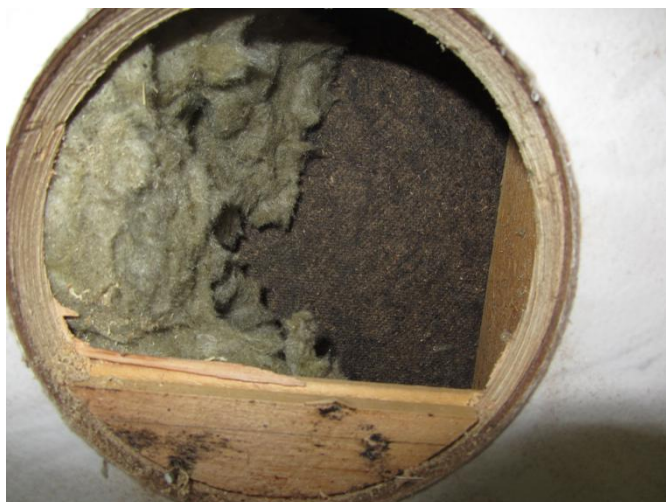
Figur 3.1.11.7 – Provtagning i badrum i norr intill fönster. Uppmätt fuktkvot i innerregel 6%. Duschkabinn fanns.

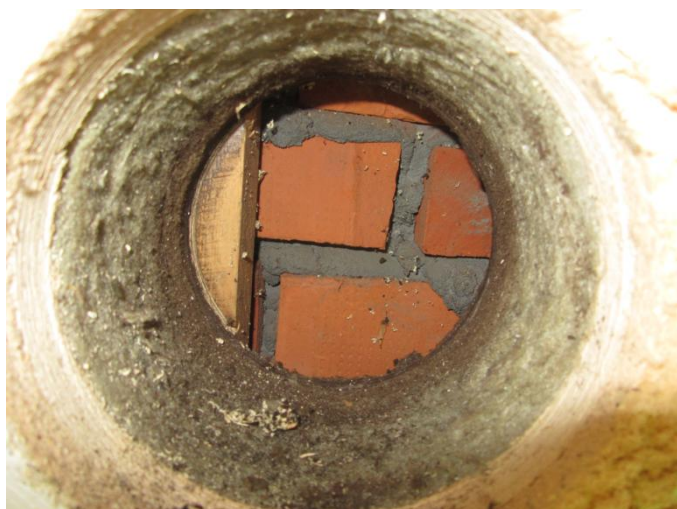
Figur 3.1.11.8 – Provtagning i vardagsrum i väster intill fönster. Uppmätt fuktkvot i spont och spallläkt 8%.

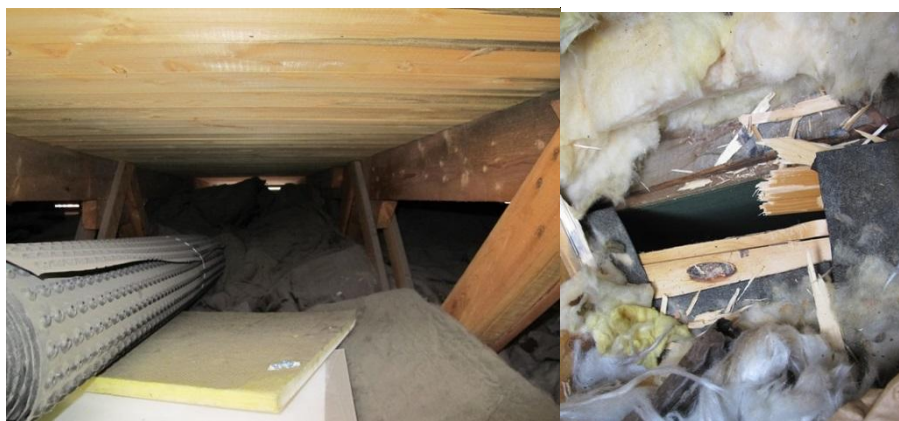
Låglutande vind: takpapp, råspont, fackverkstakstol, 20 cm mineralullsisolering, tjärpapp, träpanel.		
Prov	Mögelindex	Kommentar
Råspont	1-2	En del svarta prickar
Bjälke 10 cm upp från tjärpapp	4	Blånad undersida, svarta områden med mycket av hyfer på ovansidan
Glipor i tjärpappen under isoleringen.

Figur 3.1.12.3 – Den låglutande vinden och snitt ner till träpanelen genom pappen.

Råspont och takstol endast lite angripna. Däremot var vindsbjälklaget mycket angripet. Eftersom det var blånad så finns möjligheten att träet varit angripet redan innan montering.

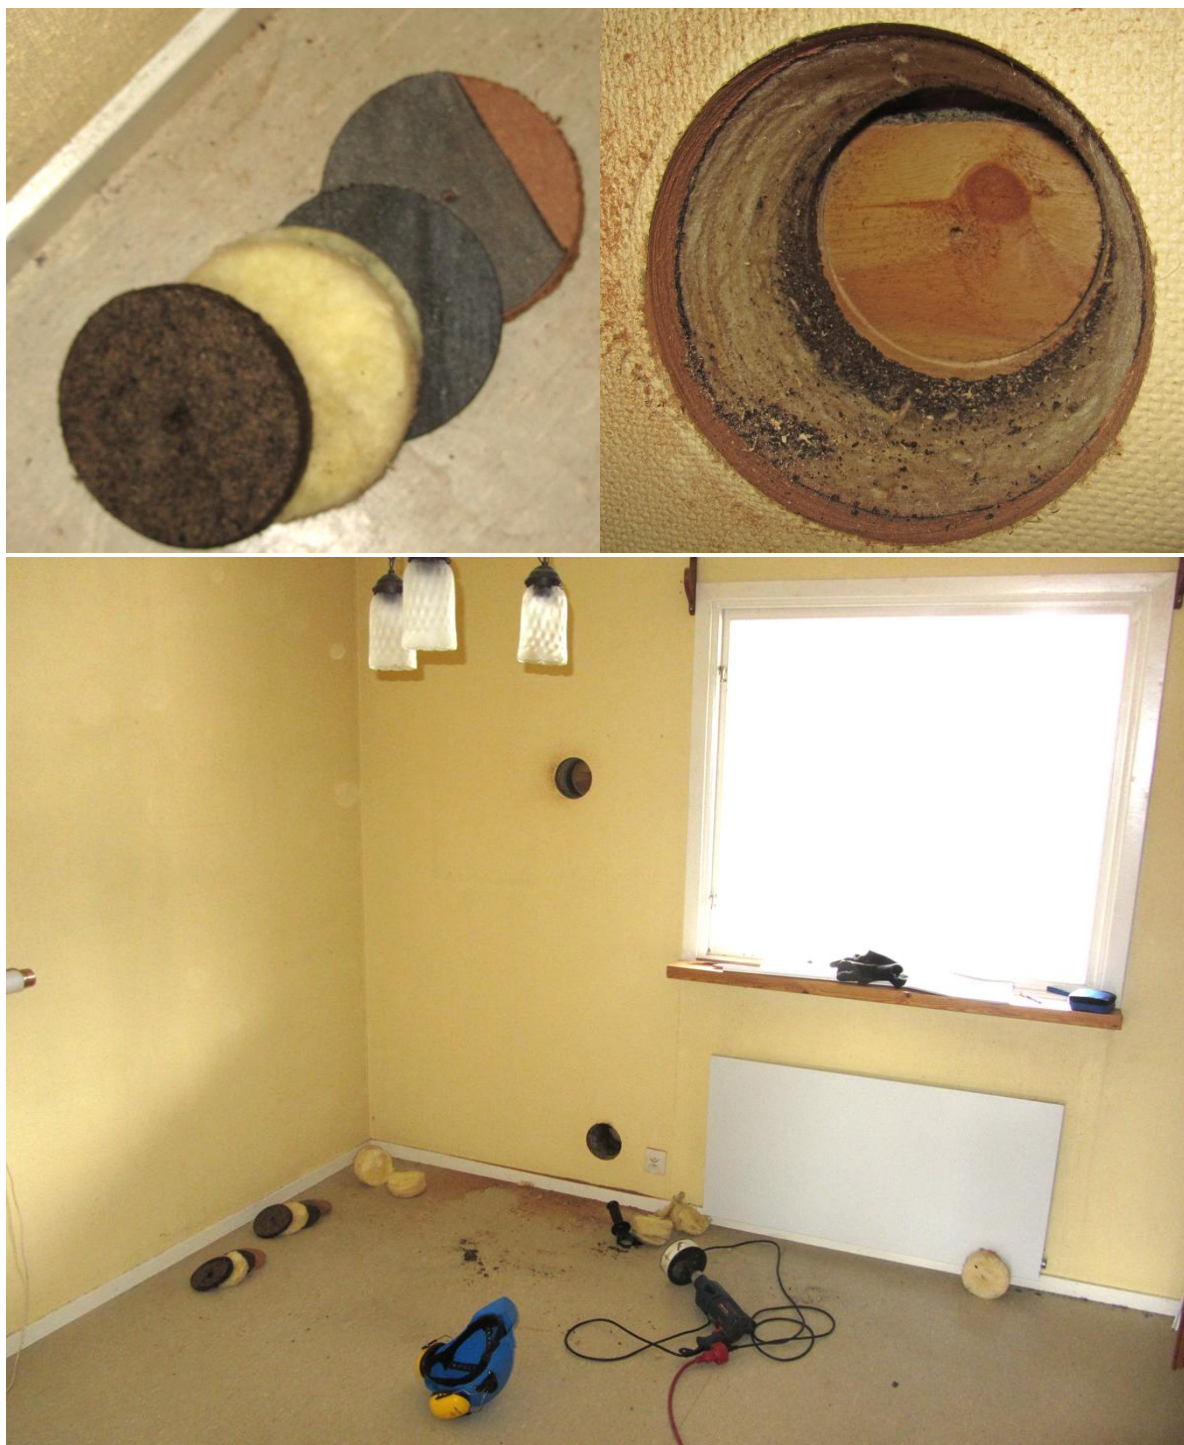
Figur 3.1.12.4 – Provtagning i sovrum sydöst, i södervägg, övre bilden från övre hålet. Uppmätt fuktkvot i ytterspont 9%.

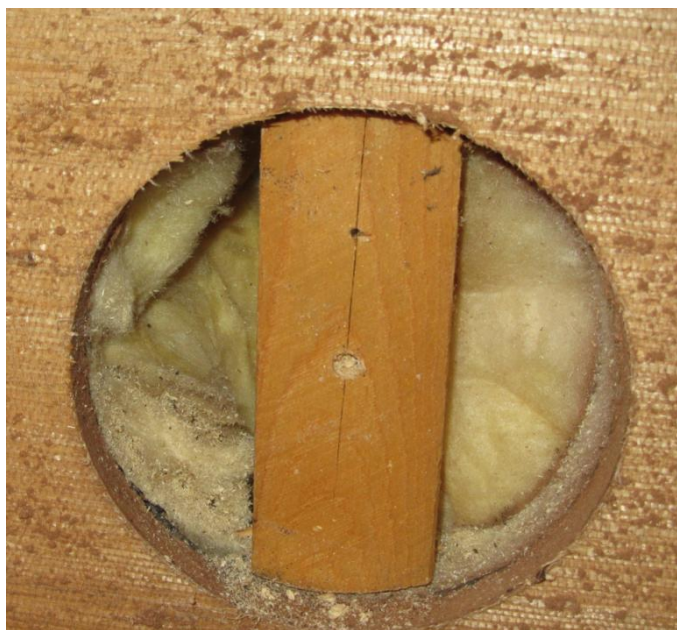
Figur 3.1.12.5 – Provtagning i sällskapsrum i söder mitt under fönster. Uppmätt fuktkvot i innerregel 7%.

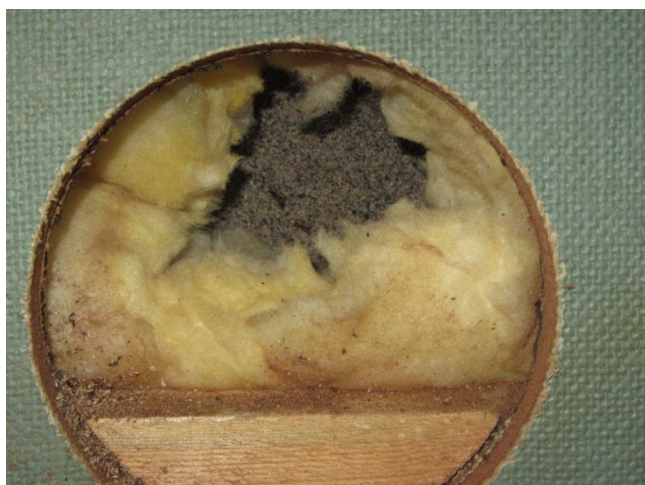
Figur 3.1.12.6 – Provtagning i hall i norr mitt under fönster. Uppmätt fuktkvot i innerregel 9%.

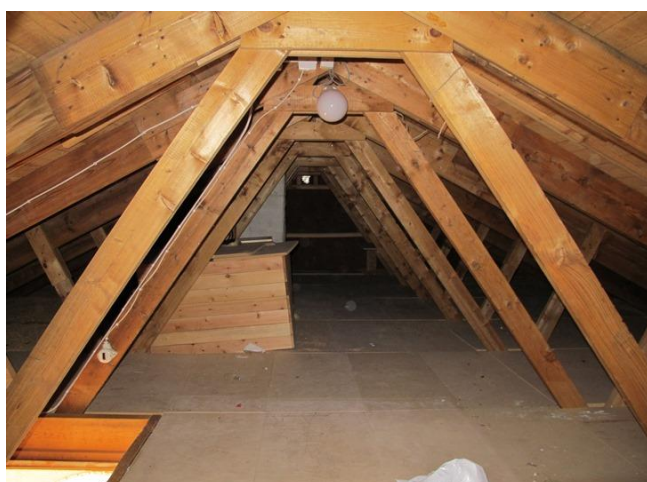
Figur 3.1.13.2 – Vind.

Trapetskorrugerad stålplåt, råspont, fackverkstakstol, utluftsventilerad vind, vindsbjälklag delvis täckt av spånskiva, 15-20 cm kutterspån, papp, råspontad panel.		
Prov	Mögelindex	Kommentar
Råspont	4	Vit, ljusa hyfer + svarta! Väldigt mycket hyfer.
Takstol	2	Svarta områden + hyfer.
Hård träfiber-skivaskiva	4	Svart! Väldigt mycket hyfer.
Lufthål mellan badrum och vind i form av kaffeburk med diameter 10 cm. Synligt mögel på råspont. Speciellt nära takfoten.

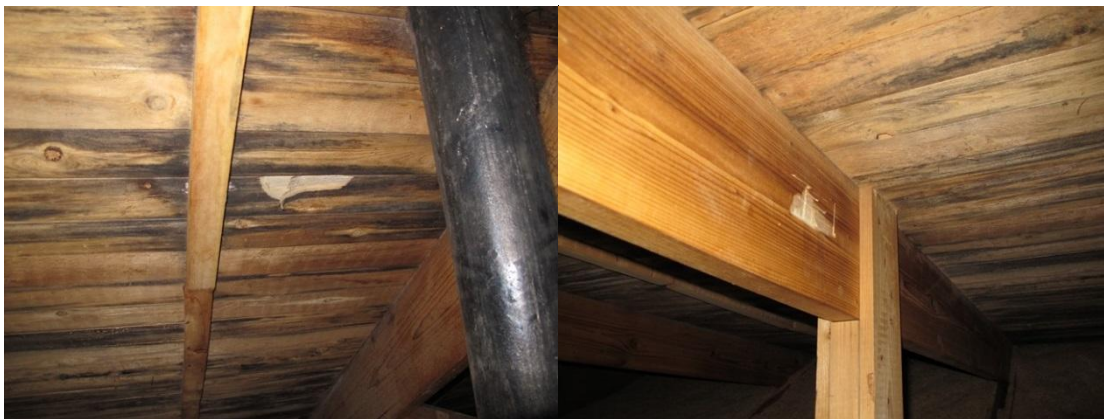
Figur 3.1.13.3 – Vind med märke efter provtagning.

Detta hus var ett exempel på värsta tänkbara scenario. En kaffeburk hade använts för att ventilerade badrummet direkt in till vinden (men det var ingen dusch i badrummet). Mycket riktigt var råspont och hård träfiberskiva massivt angripet. Vid takfoten mer så. Extrem mycket mögellukt. Takstolarna inte lika mycket angripna.

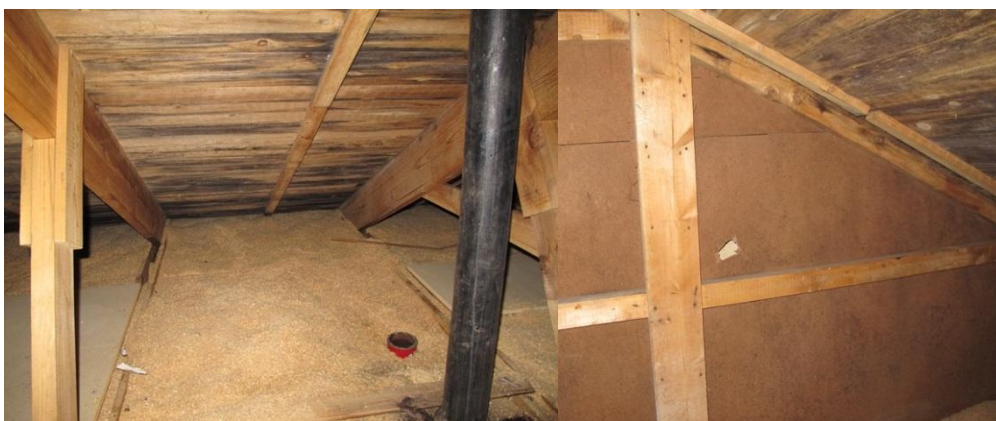
Figur 3.1.13.4 – Kaffeburksventilation och märke efter provtagning.

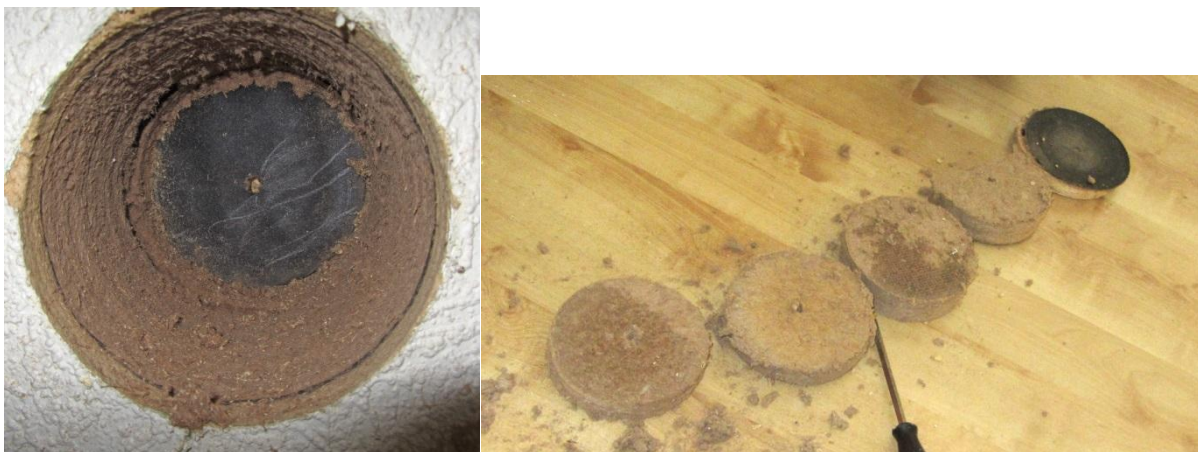
Hålproven i väggarna visade på en tretexliknande isolering rakt igenom (figur 3.1.13.5-3.1.13.7).

Figur 3.1.13.5 – Provtagning i sovrum nordväst, norra väggen nära golv.

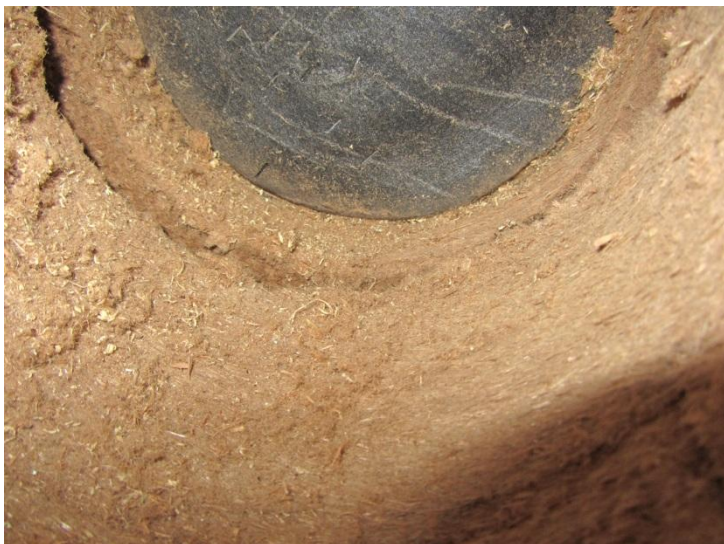
Figur 3.1.13.6 – Provtagning i sovrum nordväst, norra väggen, nära tak.

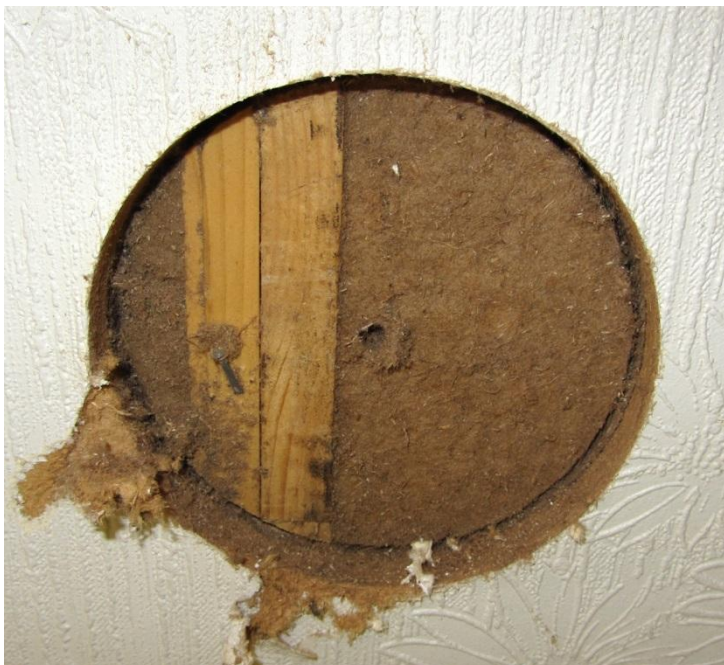
Figur 3.1.13.7 – Provtagning i vardagsrum i söder. Uppmätt fuktkvot i innerregel 8%.

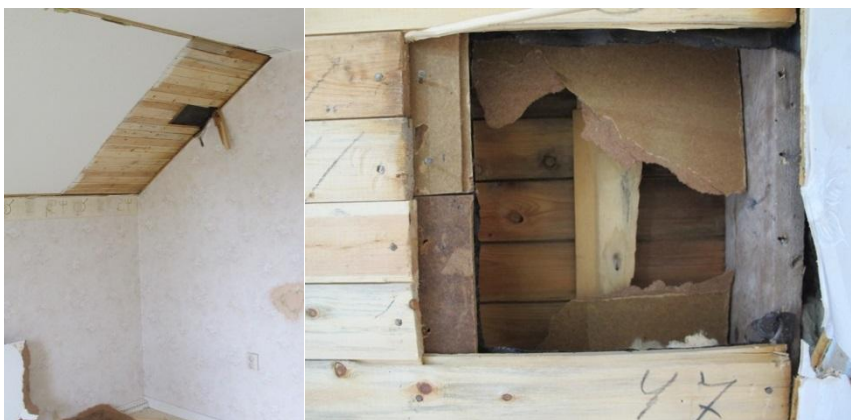
Prov	Mögelindex	Kommentar
Råspont	4	Svart! Hyfer överallt!, blånad på undersida
Takstol i isoleringen	4	Vita områden, mycket svart med hyfer!

Figur 3.1.14.2 – Parallelltak upptaget fram till råspont.

Omfattande angripet trä. Både råspont, takstol och takstol vid takfot var angripet. Detta kan tyda på läckage av inneluft vid ytterväggar. Det är tveksam fördelning inifrån och ut vad gäller ångmotstånden.

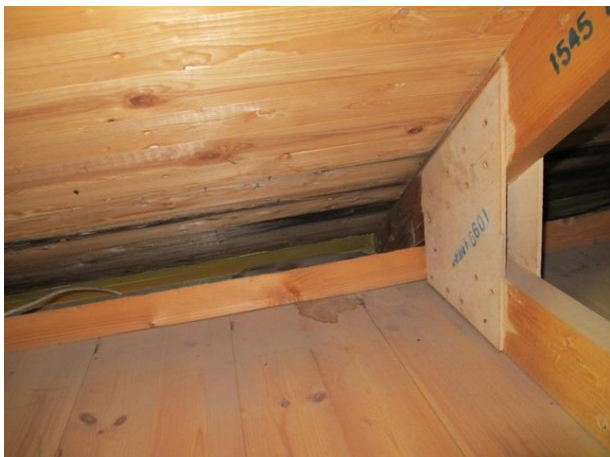
Inga ventiler på vinden. Ventil på gavlarna i kattvind. Svart vid takfoten i kattvinden.

Figur 3.1.14.3 – Kattvind.

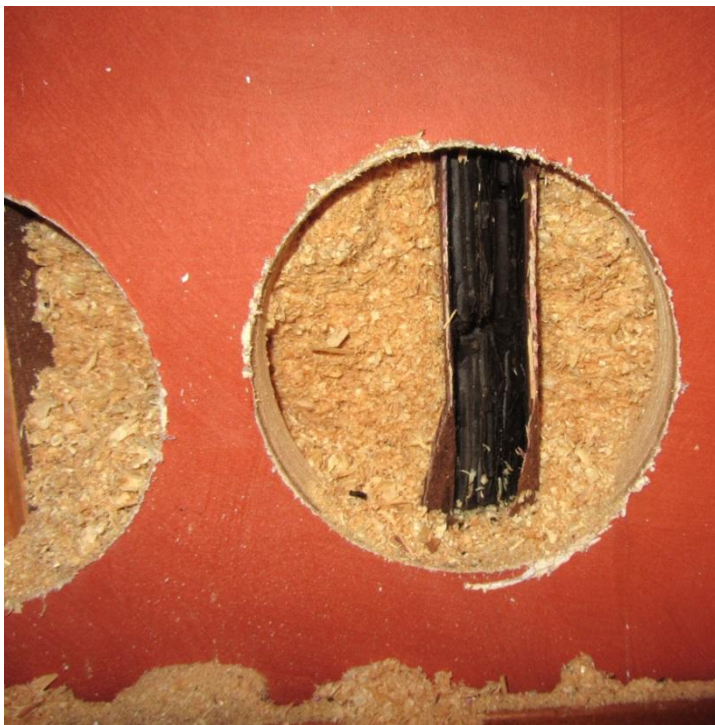
Hålproverna i ytterväggar visade på ett för studien unikt isoleringsmaterial i denna del av konstruktionen, kutterspån. I provtagningshålen visades inget tecken på angrepp. Innanför tapeten fanns träplywood (figurerna 3.1.14.4 och 3.1.14.5). I vardagsrummet fanns vind- eller ångspärr av ottydligt material. Ingen undersökning gjordes av hur väl kutterspånen fyllde väggen uppåt.

Figur 3.1.14.4 – Provtagning i sovrum i väster. 16 cm kutterspånisolering, 25 mm träplywood och lättrégel.

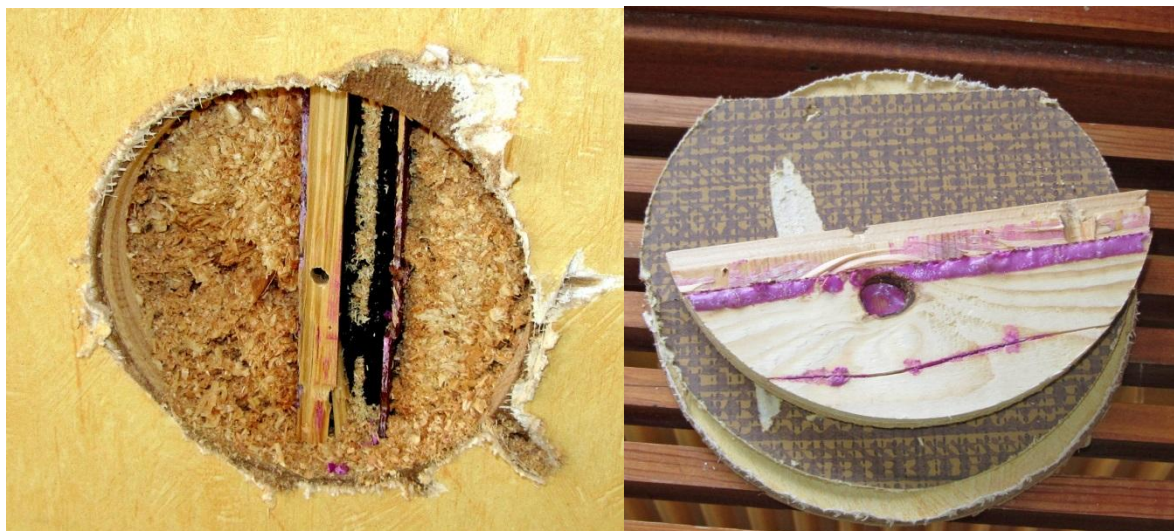
Figur 3.1.14.5 – Provtagning i vardagsrum i norr.

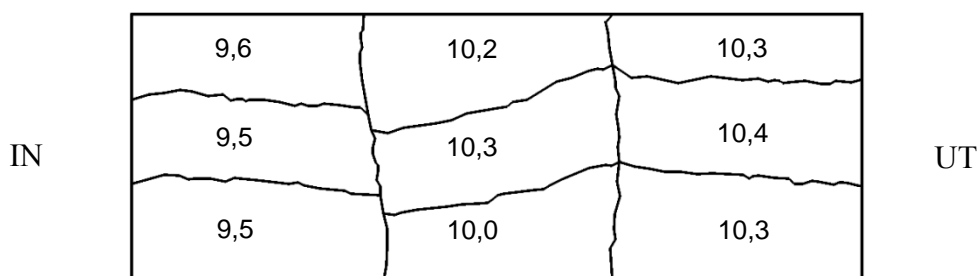
I figurerna 3.3.2.2-3.3.2.7 är den maximala uppmätta fuktkvoten 11,7 % eller 0,117 kg/kg. Enbart med ledning av resultaten från figurerna 3.3.2.1-3.3.2.7 kan vi följaktligen konstatera att fuktnivåerna generellt är sådana att risk för mögeltillväxt endast föreligger i hus 1. Det finns också en tydlig tendens att de undre och yttre delarna av syllarna är något fuktigare än de inre och övre delarna, vilket stämmer överens med författarnas egna erfarenheter från tidigare utredningar.

Figur 3.3.2.2 - Fuktkvot (%) i syll (2012-06-21), hus 2.

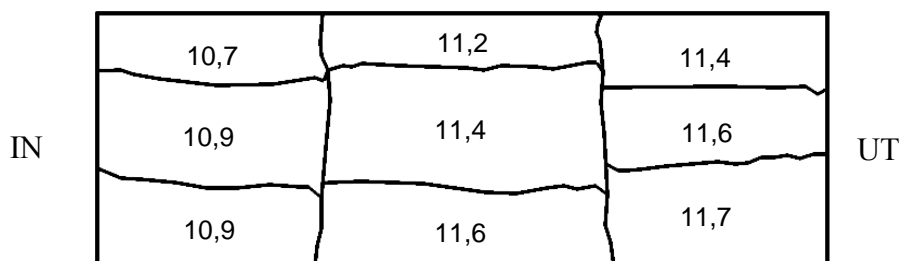
Figur 3.3.2.3 - Fuktkvot (%) i syll (2012-06-22), hus 3.

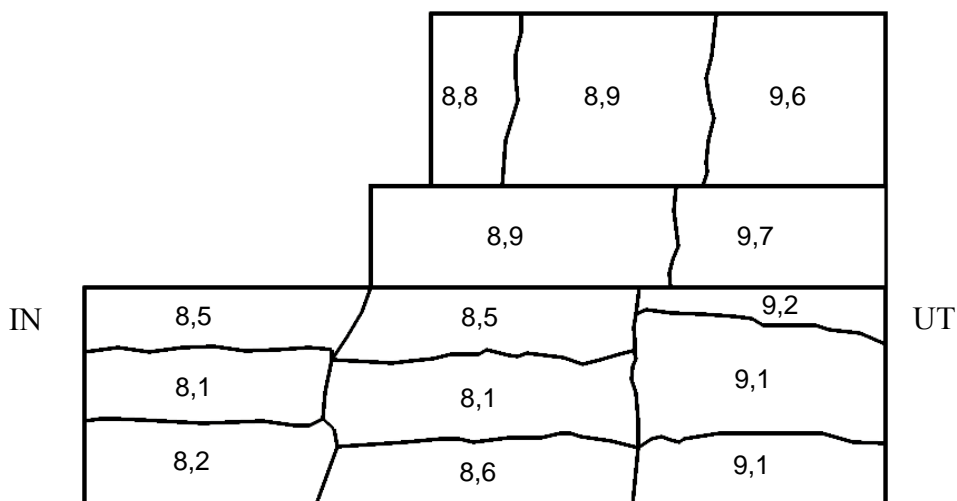
Figur 3.3.2.4 - Fuktkvot (%) i syll (2012-06-22), hus 4.

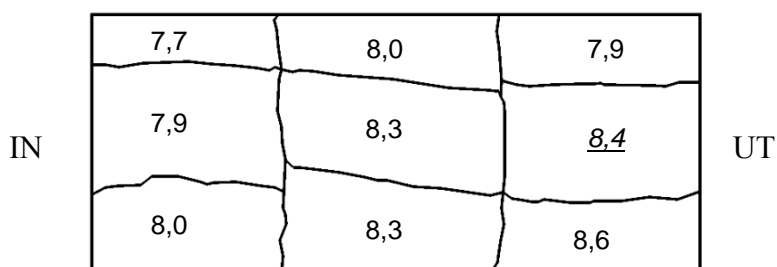
Figur 3.3.2.5 - Fuktkvot (%) i syll (2012-06-22), hus 5. Understruket kursivt värde betyder att det droppat kåda på provet från plåten ovanför i samband med torkning i ugn. Verklig fuktkvot är med andra ord högre än vad dessa siffror anger.

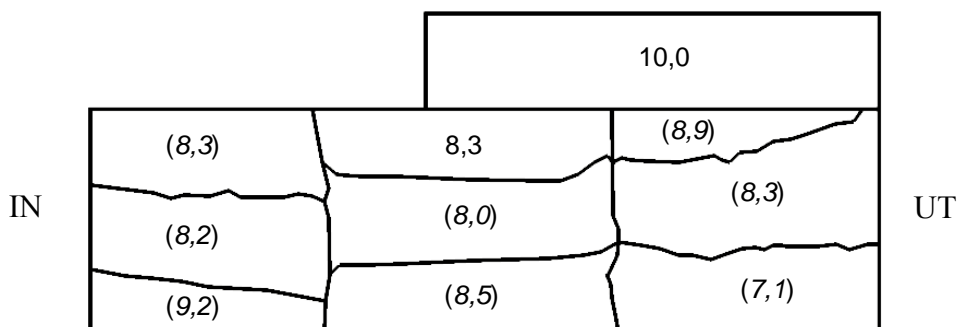
Figur 3.3.2.6 - Fuktkvot (%) i syll (2012-06-22), hus 6. Kursiva värden inom parentes betyder att det fanns kåda på plåten efter att provet torkats i ugn, vilket innebär att viktminskningen på grund av vattenavgivning överskattats. Verklig fuktkvot är med andra ord lägre än vad dessa siffror anger.

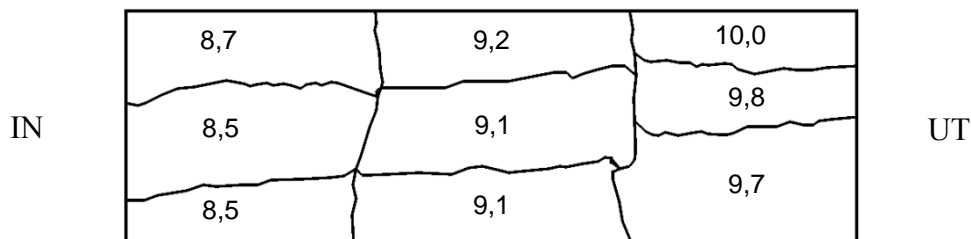
Figur 3.3.2.7 - Fuktkvot (%) i syll (2012-06-21), hus 7.
