# REPARATION AV MURADE FASADER MED KORROSIONSSKADOR

TOMAS GUSTAVSSON | JOHAN JÖNSSON | MIKLÓS MOLNÁR

Handboken riktar sig till fastighetsägare, projektörer, entreprenörer och materialleverantörer som arbetar med frågor om korrosionsskador i murade fasader byggda i huvudsak under perioden 1950–1975. Under den aktuella perioden var det vanligt att man försåg murade fasader med icke korrosionsskyddad armering och förankring, vilket har lett till att det idag finns ett stort antal fasader med den här typen av skador.

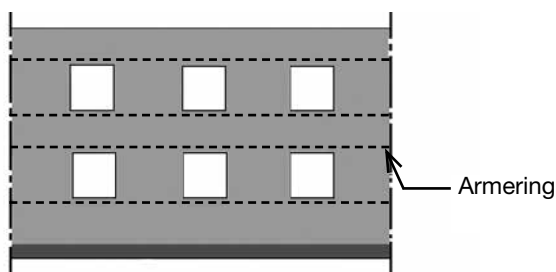
**Figur 1.1.** Exempel på armering i skalmur från perioden 1940–1970. Armering har placerats i liggfogar både över och under fönsteröppningar, och dragits längs hela fasaden.

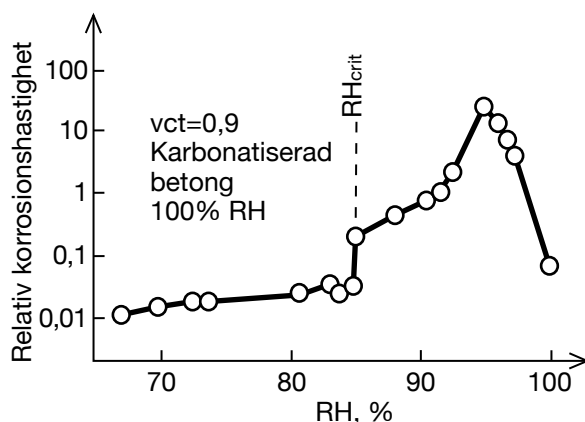
Luftens fuktighet och slagregn är de vanligaste källorna till den fukt som behövs för att driva korrosionsprocessen. Vid relativ fuktighet lägre än 65 % är korrosionshastigheten i stål i praktiken noll. Korrosionshastigheten för armering inbäddad i karbonatiserad betong ökar därefter måttligt med ökande relativ fuktighet. I intervallet 85–95 % relativ fuktighet sker ett markant språng, vartefter korrosionshastigheten återigen avtar när man närmar sig vattenmättnad, se figur 1.2.

**Figur 1.2.** Relativ korrosionshastighet som funktion av relativ fuktighet hos armering inbäddad i betong. Relativ korrosionshastighet 1 motsvarar en uppmätt strömtäthet på 1 mA/m<sup>2</sup>. Efter Betonghandbok (1980).

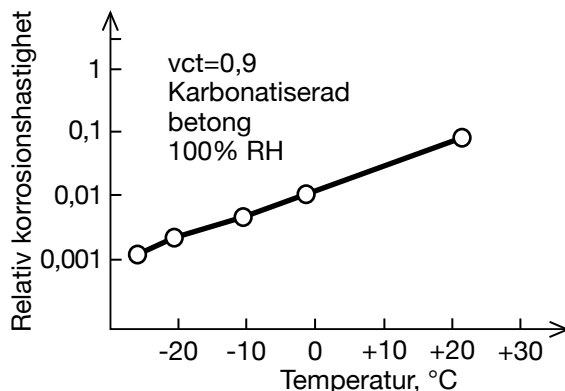
I likhet med atmosfärisk korrosion av oskyddat stål, ökar korrosionshastigheten för armering som är inbäddad i betong med temperaturen, se figur 1.3. Korrosionshastighet för armering i tegelväggar kan förväntas uppvisa samma principiella beteende som armering i betong.

**Figur 1.3.** Relativ korrosionshastighet som funktion av temperaturen hos armering inbäddad i betong. Relativ korrosionshastighet 1 motsvarar en uppmätt strömtäthet på 1 mA/m<sup>2</sup>. Efter Betonghandbok (1980).

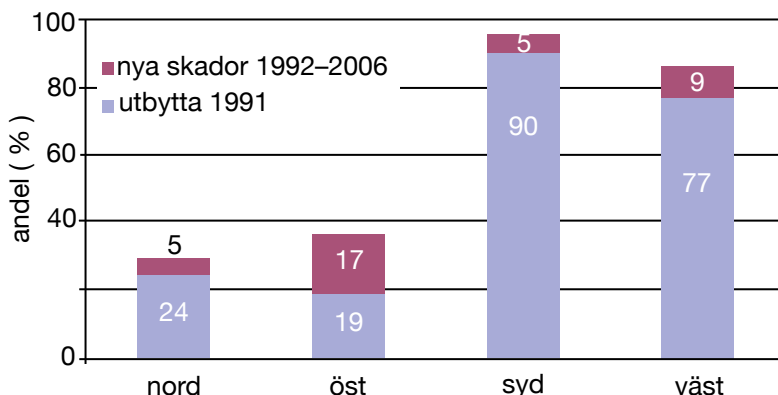
Skadefrekvens hos fönsterbalkar i bostadsområdet  
Eslöv – Rönneberga, byggår 1971

Exponeringen mot olika väderstreck påverkar även den direkta solstrålning som träffar ytterväggarna. Till exempel håller tegelskalmurar orienterade mot söder 2–3 °C högre årsmedeltemperatur än tegelskalmurar mot norr. I vissa fall avspeglas dessa faktorerers inverkan mycket tydligt, exempelvis i skalmurar under korrosionsförloppets inledande fas, se resultat från inventering av sprickförekomst i skalmurar gjord 2006 i figur 1.4.

**Figur 1.4.** Resultat från inventering av sammanlagt 850 fönsterbalkar i bostadsområdet Eslöv – Rönneberga. Syd- och västfasader uppvisar mycket högre skadefrekvens jämfört med nord- och östfasader.

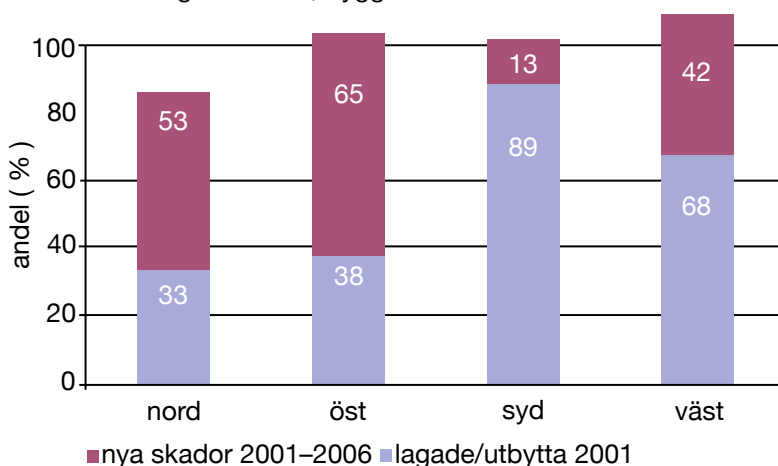
Skadefrekvens hos fönsterbalkar i bostadsområdet  
Trelleborg–Malörten, byggår 1969–1971

Efter tillräckligt lång tid tenderar de väderstreckrelaterade skillnaderna i skadefrekvens i skalmurar att försvinna och så gott som all armering att bli drabbad av korrosionsskador, se figur 1.5. Det finns dock fall där skadefrekvensen i tegelfasader exponerade mot nord och öst är lägre jämfört med syd och västfasader även efter lång tid, se resultat från inventering av sprickförekomst i 70 år gamla fullmursfasader gjord 2014 i figur 1.6 (Molnár och Larsson 2016).

**Figur 1.5.** Resultat från inventering av sammanlagt 254 fönsterbalkar i bostadsområdet Trelleborg–Malörten. I fönsterbalkar som åtgärdats 2001 finns i vissa fall nya skador, vilket förklarar skadeandelar som är större än 100 % i statistiken.

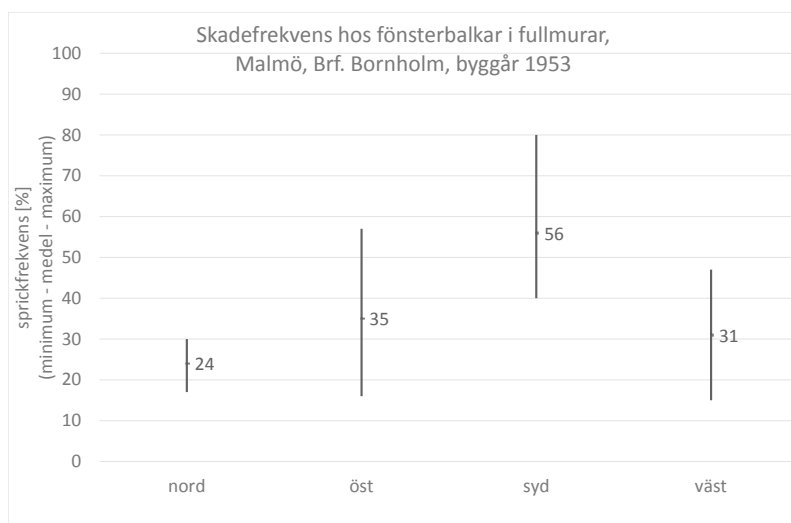
**Figur 1.6.** Resultat från inventering av sprickförekomst i armerade skift över fönster i 1 ½-stens tegelfasader. Malmö, Brf. Bornholm, byggår 1953.

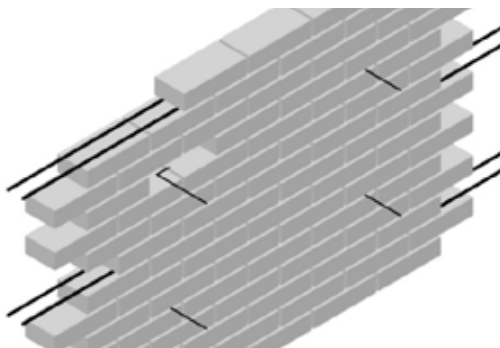
**Bild 1.8a.** Placering av armering och kramlor i fasadparti utan muröppningar.

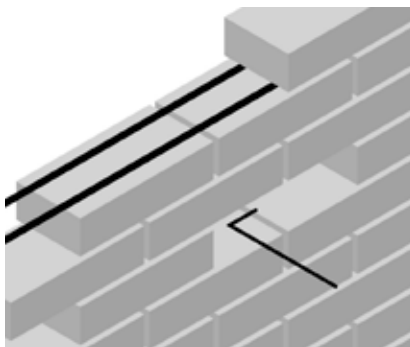
**Bild 1.8b.** Närbild på armeringens och kramlans placering i muren.

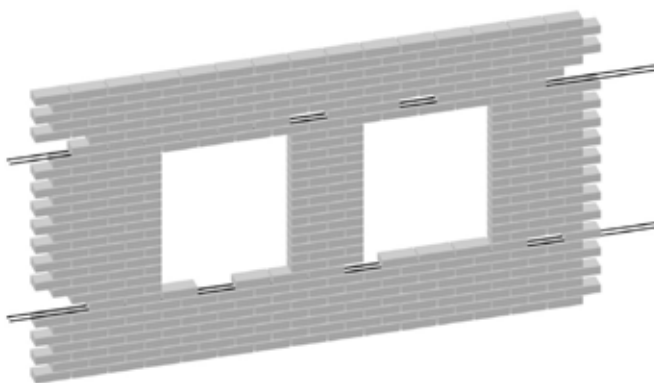
**Bild 1.8c.** Armering över och under öppningar samt genom murgelare.

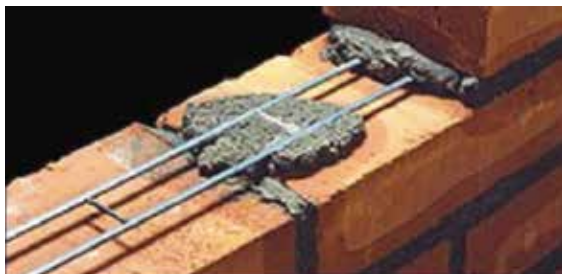
**Bild 1.19.** Bistålsarmering (foto Murma).

För att återställa fogen används ofta ”för hand fogning”, en metod som underlättar kompaktering av murbruket. Även olika typer av fogsprutor förekommer men alltför lös konsistens hos murbruket kan försvåra kompakteringen och efterfogningen. Fogsprutor som klarar murbruk med normal konsistens bör normalt användas, se vidare diskussion i kapitel 3 och 4. I merparten av fasaden har inte armeringen återställts, utan endast i kritiska områden, efter konsultation med konstruktör. Där man har satt in armering igen har man använt rostfri bistålsarmering, se bild 1.19.

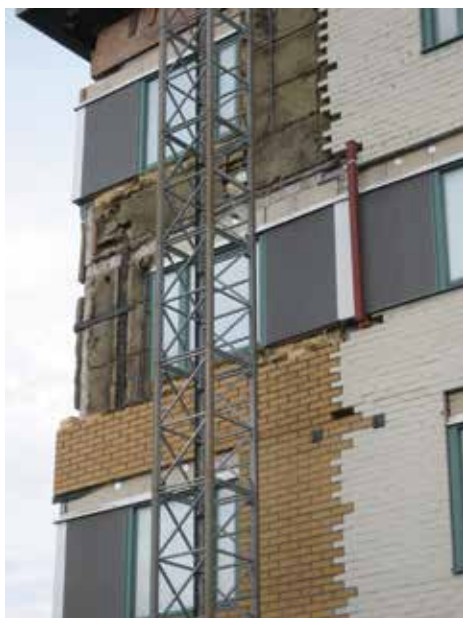
**Bild 2.1.** Fasadrenoveringsarbete, studentbostadsområdet Parentesen, Lund, innan målning av fasaden.

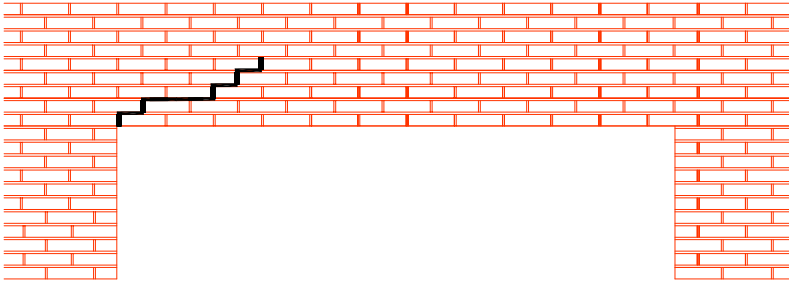
En vanligare skadebild visas schematiskt i figur 2.3; rostsprängning i armering som ligger i fog över understa skiftet har medfört att en spricka slagit upp och växt varvid det understa skiftet tryckts ned i muröppningen. När vidhäftningen helt upphört kan egentygnden av detta belasta karmöverstycket. Alternativt kan egentygnden tas upp i murverket genom att tegelstenarna med tillhörande stötfogar i skiftet under sprickan i sin övre del kilas mot varandra. Om det i denna typ av skadefall också finns sprickbildning av den typ som visas i figurerna 2.1 och 2.2 finns det anledning att säkra mot ras.

**Figur 2.1.** Exempel på uppsprickning på grund av hög skjuvspänning vid stöd.

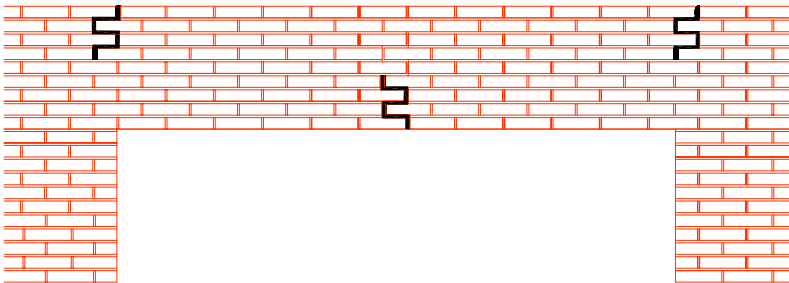
**Figur 2.2.** Exempel på hur uppsprickning på grund av att böjspänningar enligt balkteori skulle kunna ske. Beräkning av böjmomentkapacitet i oarmerat murverk enligt denna modell förutsätter att dragspänningarna, innan uppsprickning, tas i liggfogarna, eftersom man inte kan räkna med att dragkraft i en tegelsten kan föras mellan intilliggande tegel.

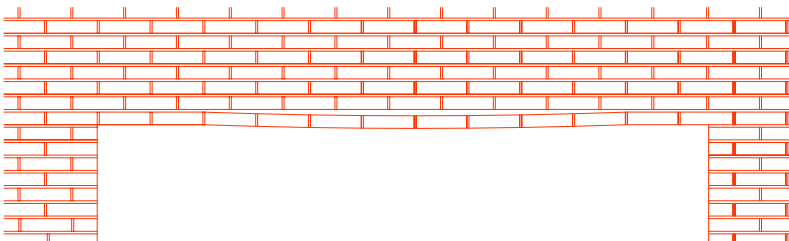
**Figur 2.3.** Exempel på skadebild. Rostprängning har tryckt ned det understa skiftet, som kan vila på karms överstycke, alternativt bärs det understa skiftet på grund av att tegelstenarna kilas fast mot varandra. Murverket i övrigt är osprucket, egentynghden förs via valvverkan till stöden på ömse sidor.

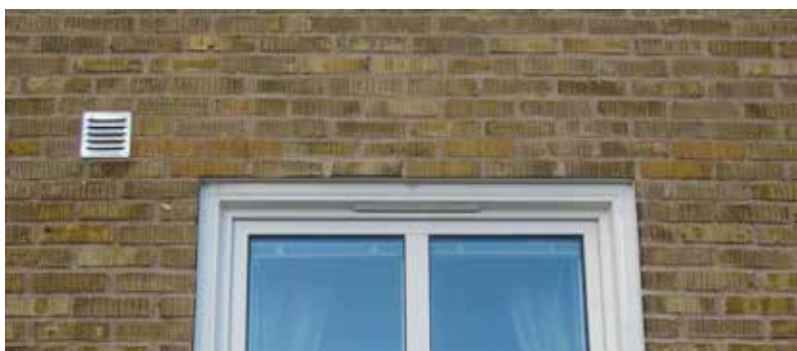
**Bild 2.2.** Reparation av murverk över fönster, utfört genom ommurning och med utnyttjande av valvverkan. Befintliga och nya tegel blandades vid återmurningen. Foto: Frej Josefsson, Morneon Fasad AB.

**Bild 2.3.** Samma fönsterbalk som i bild 2.2, utan markering i tegelstenar. Foto: Frej Josefsson, Morneon Fasad AB.

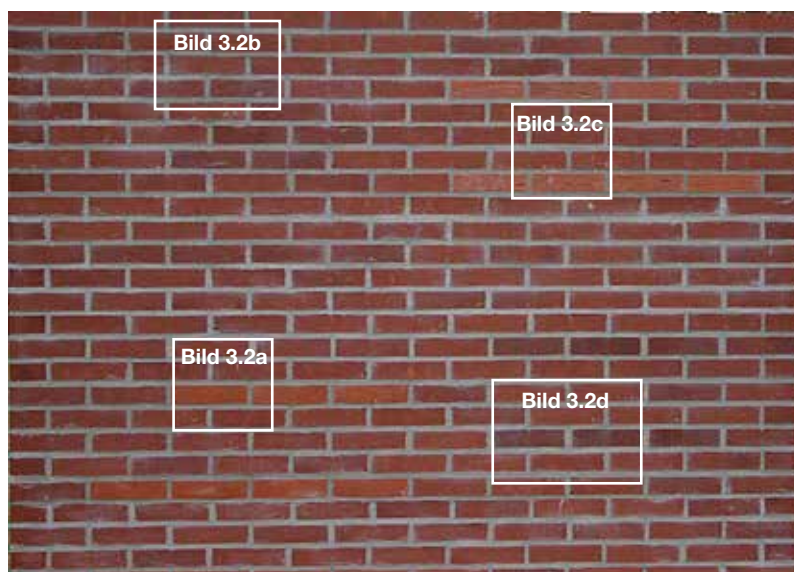
**Bild 3.1.** Provmur uppförd vid Hantverkslaboratoriet, Mariestad (Institutionen för Kulturvård, Göteborgs Universitet). Muren är huvudsakligen uppförd med ett rött borstat tegel. I murverket har murats in ett mindre antal tegel med avvikande ytstruktur och med liknande respektive avvikande kulör, se närbilder nedan. Från Modernismens tegelfasader, Tägil med flera (2011), provmurning och foto: Kristina Bergkvist.

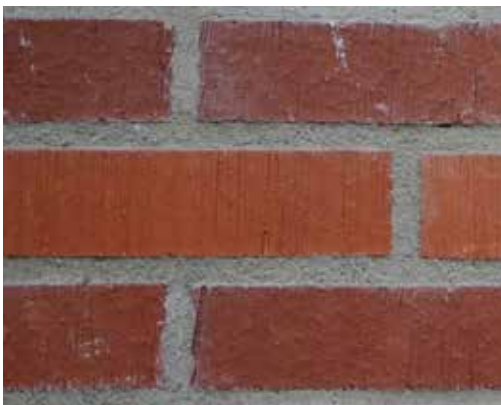
**Bild 3.2a.** Närbild, från samma mur som bild 3.1, inmurning av tegel med samma ytstruktur (borstat), men ljusare kulör (andra skiftet nedifrån).

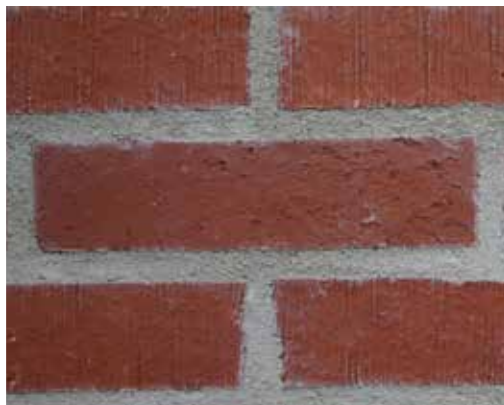
**Bild 3.2b.** Närbild, från samma mur som bild 3.1, inmurning av spånat tegel (andra skiftet nedifrån) med något mörkare kulör, i mur med borstad yta.

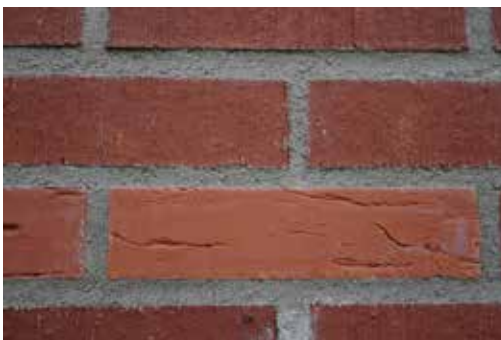
**Bild 3.2c.** Närbild, från samma mur som bild 3.1, inmurning av tegel med valsad ytstruktur och ljusare kulör i mur med borstad yta.

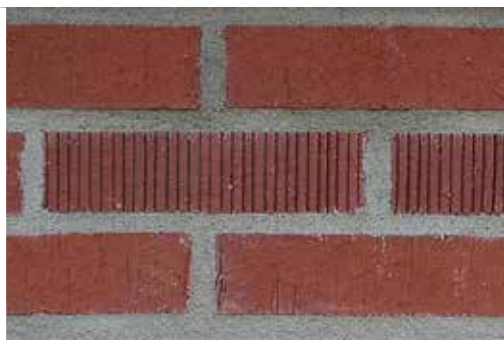
**Bild 3.2d.** Närbild, från samma mur som bild 3.1, inmurning av räfflat tegel med mörkare kulör, i mur med borstad yta.

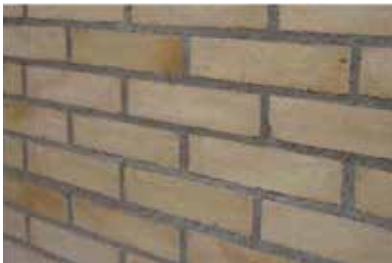
**Bild 3.3**

I bild 3.3 har en helt slät fog utförts, genom att fogpinnen (av trä) hållits något snett, så att den legat an mot tegel både över och under fogen. I bild 3.4 har fogpinnen hållits helt horisontellt. Efter inplacering i läge hade stenen tryckts till så att fogbruket pyst ut någon millimeter utanför tegellivet innan fogningen utfördes. Foto: Kristina Bergkvist.

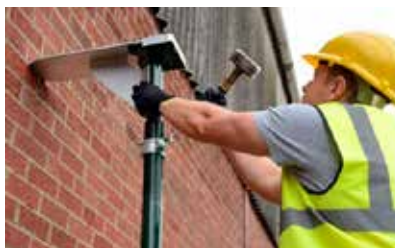
**Bild 4.1.** Provisorisk stötta för att avlasta murverket ovan öppning/fog. (Heaton Products Ltd)

För att undvika ras då de understa skiften ska tas bort finns, förutom de som är visade i bild 4.1 och 4.2, ytterligare ett hjälpmedel. I bild 4.14 visas en provisorisk balk vilken monteras i liggfogen och som möjliggör att trycket mot murverket längs med liggfogen kan justeras.

I alternativ 3, bild 4.15, utnyttjas ett specialgjort stämp just för detta projekt, för att avlasta murpelaren. Det finns även kommersiella produkter, se bild 4.1. Genom att avlägsna två eller fyra tegelstenar (beroende på murpelarens bredd) blir det möjligt att föra över krafterna från murpelaren till stämpan varefter armeringen i murpelaren kan avlägsnas. Vid smalare murpelare kan stämpning göras enligt figur 4.13 och vid bredare murpelare enligt figur 4.14.
