# Erfarenhetsåterföring från de första passivhusen - innemiljö, beständighet och brukarvänlighet

### **Experience and evaluation of ten-year-old passive houses – indoor environment, durability and user convenience**

SP Rapport 2011:26  
ISBN 978-91-86622-57-2  
ISSN 0284-5172  
Borås 2011

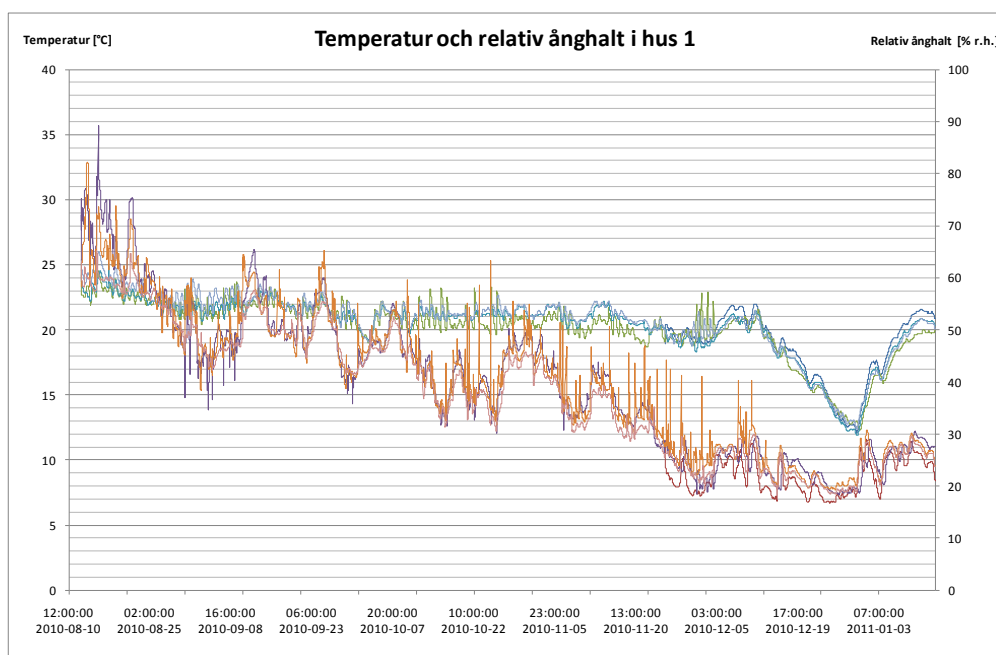
Diagram 1 Temperatur och RH i hus 1. Temperaturen i bostaden ligger över eller runt 20 grader, förutom under en period kring jul då bostaden stod tom och med en sänkt inställning på temperaturen. Bostaden är ett gavelradhus med en person och med radiator i burspråk. Bostaden stod tom runt jul och effektmätning på batteriet (se kapitel 6) visar att värmebatteriet inte var på i samma utsträckning under denna period). Bottenplanet är generellt något kallare än övervåningen.

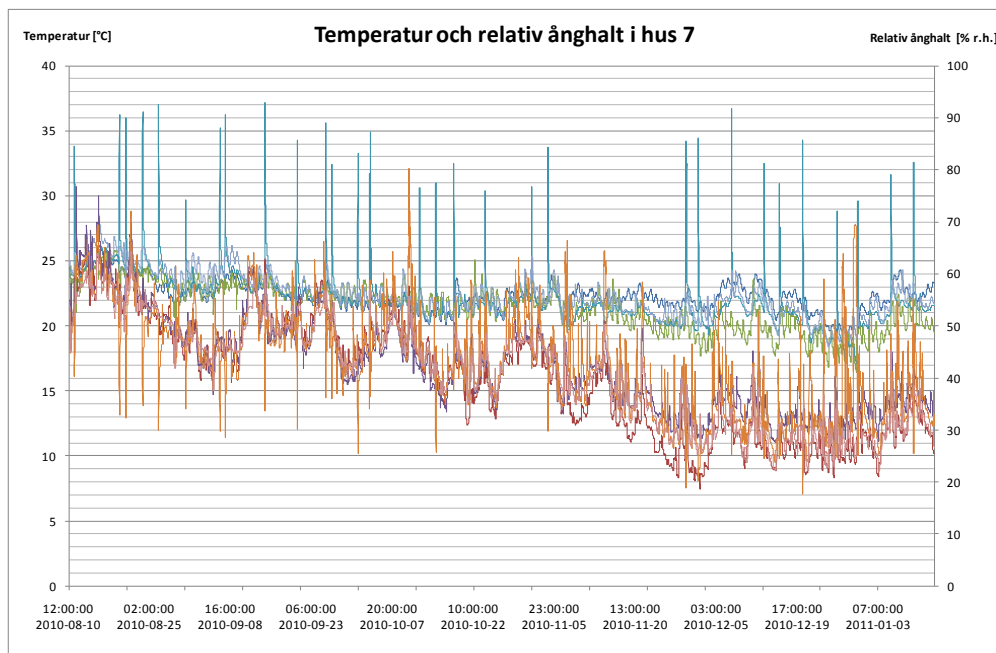
Diagram 2 Temperatur och RH i hus 7. Temperaturen i bostaden är även i detta fall något lägre på bottenplan än på övervåningen. Bostaden bebos av fyra personer och är ett gavelradhus. De har ingen radiator i burspråk, men en handdukstork i badrum. De har påtalat den ojämna temperaturfördelningen mellan övervåning och bottenvåning. Temperaturtopparna återfinns i badrum där det bland annat finns torktumlare.

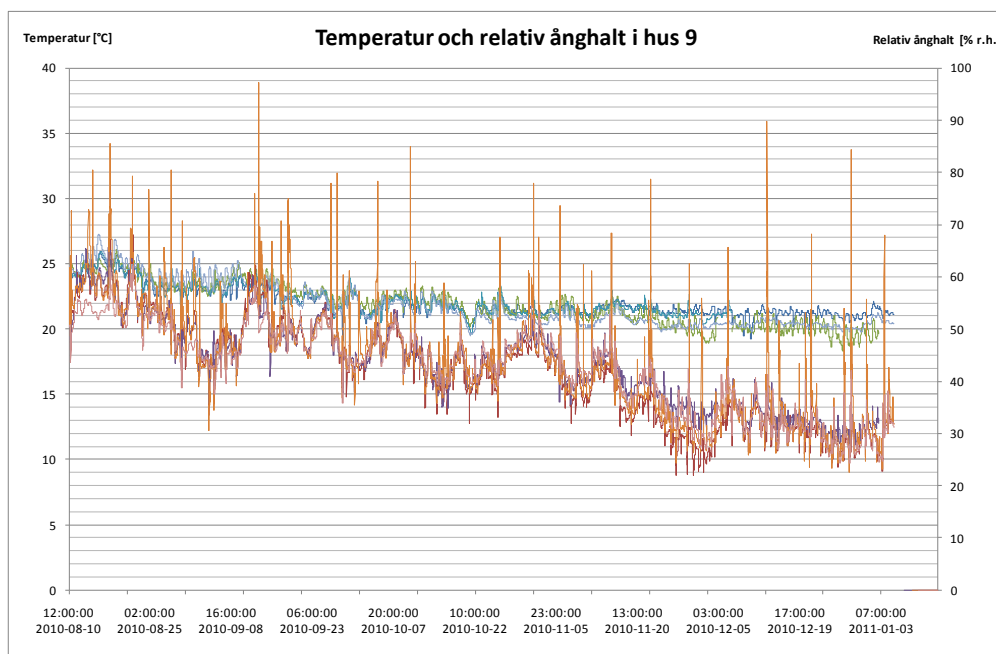
Diagram 3 Temperatur och RH i hus 9. Bostaden är ett mittradhus och bebos av tre personer. De har en handdukstork som extra värmekälla i badrummet. Även här noteras en lägre temperatur på bottenvåningen än på övervåningen under de kalla månaderna. Toppar avseende RF återfinns i mätpunkter i badrum. Temperaturen i badrum varierar inte i samma grad som den relativa ånghalten.

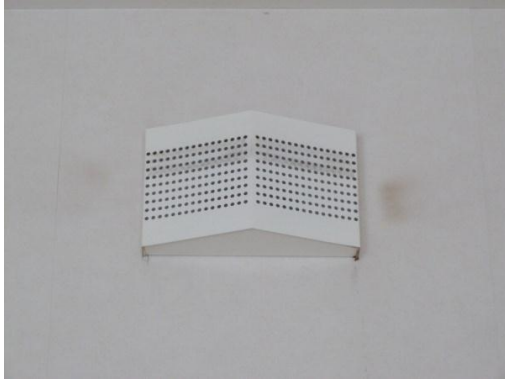
Figur 7 Tilluftsdon i Glumslöv.

I många av de besökta husen har frånluftsdon och kanaler varit smutsiga och dammiga vilket kan minska frånluftsflöden. Frånluftsdon och kanaler bör således rengöras med jämna mellanrum för att rätt flöde skall säkerställas (förutsatt att aggregatet har rätt inställning på fläktar). Försmutsning av tilluftsdon och kanaler är sällan ett problem eftersom det sitter ett tilluftsfilter inne i ventilationsaggregatet som luften går genom innan luften tillförs huset/lägenheten. I huset som besöktes i Glumslöv var dock tilluftsdon och vägg bredvid dammiga, se Figur 7. Detta beror dock inte på att tilluften är smutsig utan på utformningen av tilluftsdonen. När tilluften tillförs rummen via tilluftsdonet medejekteras luft och en virvel skapas runt tilluftsdonet. Den medejekterade luften kan föra med sig damm som i sin tur fastnar på vägg eller tapet bredvid tilluftsdonet. I Lindås har tilluftsdonen en annan utformning, se Figur 8, vilket gör att problemet inte uppstår. De utvändiga uteluftsintagen ser mycket smutsiga ut på flera ställen både i Lindås och i Glumslöv, se Figur 10.

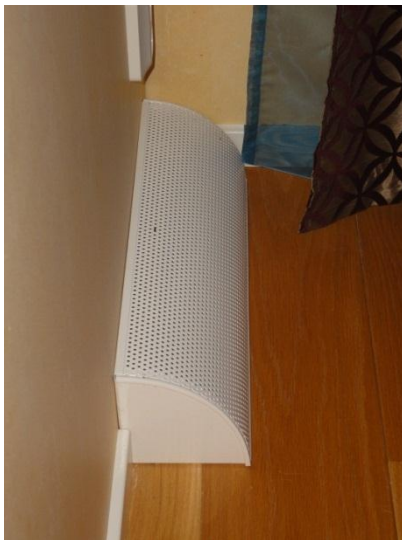
Figur 9 Tilluftsdon av deplacerande typ.

Kommentar till tilluftsdon i sovrum: Tilluftsdonet som visas i Figur 9 är av deplacerande typ. Ett alternativ, som ibland kan vara bättre, är don placerat på vägg ”anknäbbsdon”. Dessa bör dock utformas så de inte försmutsar väggen.

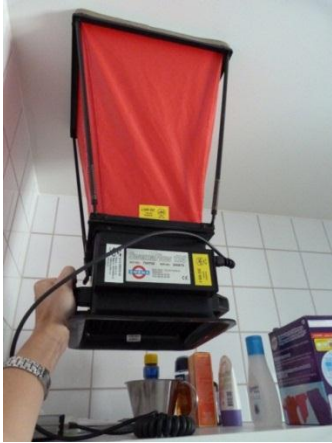
Figur 11 Flödesmätning av frånluftsdon i badrum.

I Lindås uppmättes frånluftsflöden i donen med hjälp av en luftflödesstos av typen Swema Air 300, se Figur 11. Såväl enligt nuvarande BBR 17 som de byggregler som gällde vid uppförandet av Lindåshusen skall uteluftsflödet motsvara minst  $0,35 \text{ l/s per m}^2$  golvarea. I dessa hus motsvarar det ett frånluftsflöde på cirka  $42 \text{ l/s}$ . I två av husen uppfylldes detta mer eller mindre (ca  $40 \text{ l/s}$ ), men i de resterande fem husen som undersöktes var flödena lägre. Som lägst uppmättes ett totalt frånluftsflöde på  $28 \text{ l/s}$ . Orsaken till att flödena är lägre i vissa av husen är att inställningarna på ventilationsaggregatet har ändrats. Fläktarna på ventilationsaggregatet har varvats ned vilket ger lägre flöden. Husen med godkända ventilationsflöden hade samma inställning på fläktarna (3 för frånluftsfläkt och 2 för tilluftsfläkt), medan inställningarna varierade för de andra husen. Två andra varianter av fläktinställningar var: 2 för både till- och frånluftsfläkt samt 1 för tilluftsfläkt och 2 för frånluftsfläkt. Orsaken till nedregleringen är oklar. Men det är olyckligt (och en möjlig förklaring) att det inte finns någon instruktion i huspärmen om vilken inställning fläktarna egentligen skall ha.

En följd av att inställningen på fläktarna ställts ner kan vara att värmen i tilluften inte sprider sig på ett effektivt sätt i bostaden. En notering är att i de tre bostäder där man påtalade att temperaturen var lägre än önskat (hus 1, 8 och 10) hade två av bostäderna (8 och 10) en lägre inställning på ventilationsflödet än vad som var projekterat från början.

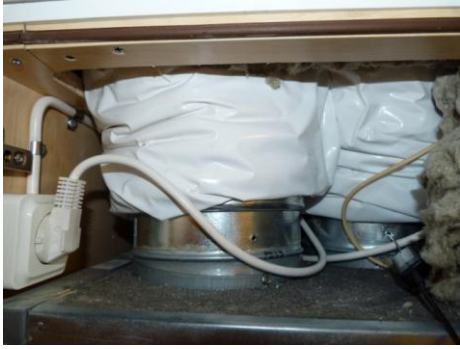
Figur 12 Temperaturmätning av till- och frånlufts kanal.

Mätningar av temperaturverkningsgrad har skett genom att temperaturer i till- och frånluftskanal har uppmätts direkt efter ventilationsaggregatet, se Figur 12, medan utelufts-temperatur har uppmätts utomhus vid uteluftsintaget. Temperaturmätningen skedde momentant med hjälp av en temperaturgivare (typ Testo 635) och endast i en punkt. Under mätningen (och en tid innan) var värmebatteriet i tilluften avstängt för att få en rättvisande tilluftstemperatur. Temperaturverkningsgraden varierar för aggregaten mellan 76 och 100 %. De flesta aggregaten som har obalanserade flöden (något högre frånluftsfloäde än tilluftsfloäde för att säkerställa undertryck i huset) har en temperaturverkningsgrad mellan 90 och 100 %. En bidragande orsak till de höga temperaturverkningsgraderna är också att de inkluderar fläktvärme. Fläktarna i de aktuella aggregaten är av äldre typ (AC), vilka avger mer värme än dagens fläktar (EC). När husen var nybyggda gjordes mätningar av temperaturverkningsgraden och resultatet nådde då som bäst upp till drygt 95 %. Det verkar således som att värmeväxlarens funktion är fortsatt god.

Resultaten i de hus med aggregat som har lägre uppmätt temperaturverkningsgrad (75-80 %) kan förklaras med att ventilationsflödena är balanserade (dvs samma inställning av fläktarna).

Vid mätning i ett av husen så avvek den uppmätta temperaturen på tilluften mycket från tidigare hus. Temperaturen på tilluften var mycket låg, vilket kunde förklaras av att by-pass spjället (som kan användas under sommaren för att förbikoppla värmeväxlaren på tilluftssidan) var halvöppet. Tilluften smet således förbi värmeväxlaren och någon förvärmning av tilluften skedde således inte. Detta gjorde att värmebatteriet varit igång konstant för att uppnå acceptabla inomhustemperaturer. Energianvändningen hade av den anledningen stigit, se vidare om detta i avsnitt 13. För att undvika att detta sker, bör service och underhåll ske regelbundet, antingen av husägare eller av teknisk kunnig.

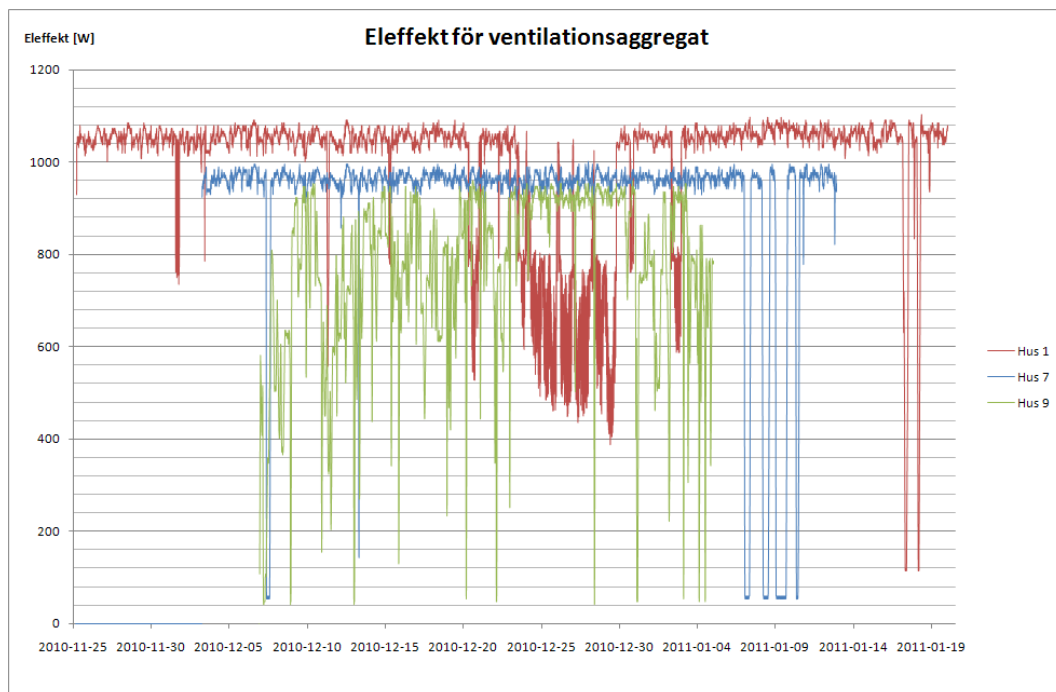
I tre av husen gjordes dessutom långtidsmätningar på ventilationsaggregatet och dess elanvändning. Resultatet presenteras i Diagram 5. I hus 1 och 7 har elbatteriet gått mer eller mindre konstant, medan det i hus 9 gått något mindre. I hus 1 har elbatteriet varit på mindre under slutet av december, vilket återspeglas i de låga temperaturerna i huset under samma tid, se Diagram 1.

Diagram 5 Eleffekt för ventilationsaggregaten i de tre husen. Boende i byggnad 1 har bortrest under den period då eleffekten var låg. Temperaturmätningar inomhus visar att temperaturen under perioden också var låg (ner till 12 grader).

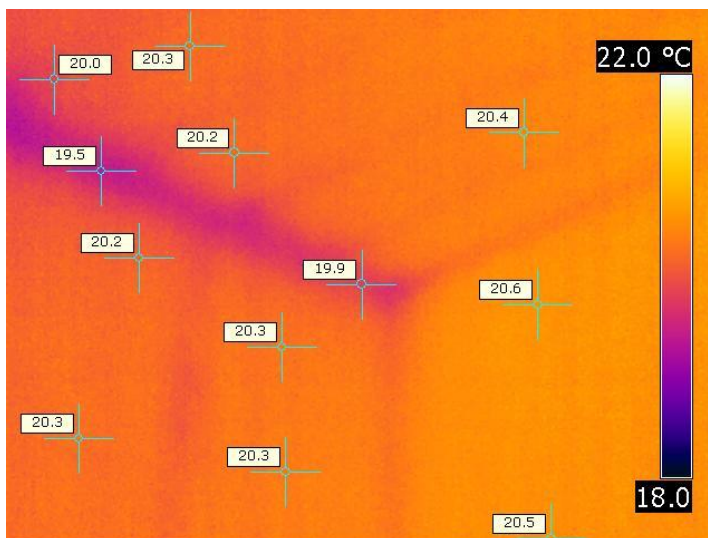
Figur 18 Yttervägg, tak samt innervägg vilka förefaller ha förväntade yttemperaturer (att yttemperaturer i anslutning mellan yttervägg och tak är något lägre än på yttervägg och tak i övrigt är förväntat).

Eftersom byggnadens lufttätethet konstaterats vara mycket god, också efter nästan 10 års drift, så är indikationen att de lufttätethetslösningar som valdes i detta projekt är goda. Det måste dock noteras att vi ännu inte kan uttala oss om hur lösningarna åldras från nu och framåt. Några erfarenheter som kan förmedlas är dock:

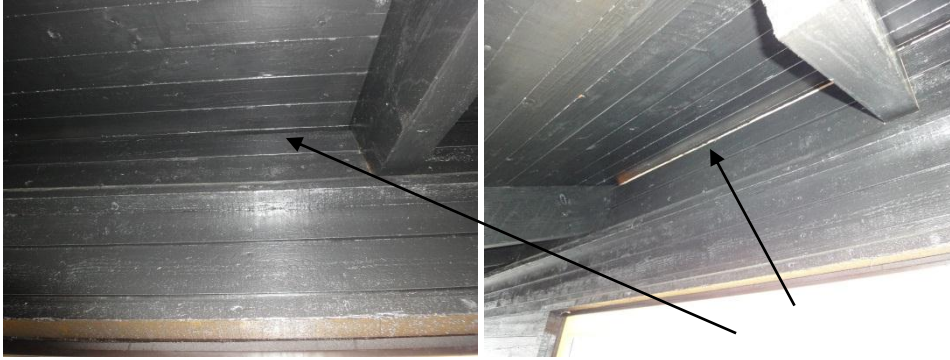
Figur 21 Takfotens utformning där luftspalten in mot tak finns vid pil (Lindåshusen).

Kommentarer som inte har koppling till passivhus eller lågenergihus: En notering vid takfot (förhöjda fuktvärden och missfärgning) visar på att snö sannolikt driver in till utegipsen och smälter periodvis. Detta kan åtgärdas, möjligen med en yrsnolist, för att undvika fortsatt fuktillförsel. Denna lokala notering har dock ingen koppling till passivhusutförandet. Ytterligare en notering är att den yttre gipsskivan i väggen, där indikerande fuktmätning visade på låga förväntade värden, har en viss mängd påväxt och noteringar om rinnmärken som sannolikt har sitt ursprung i exponering för fukt under produktionstiden. Detta är inte oväntat då det inte användes väderskydd under byggtiden. Detta bedöms heller inte ha någon koppling till passivhustekniken.

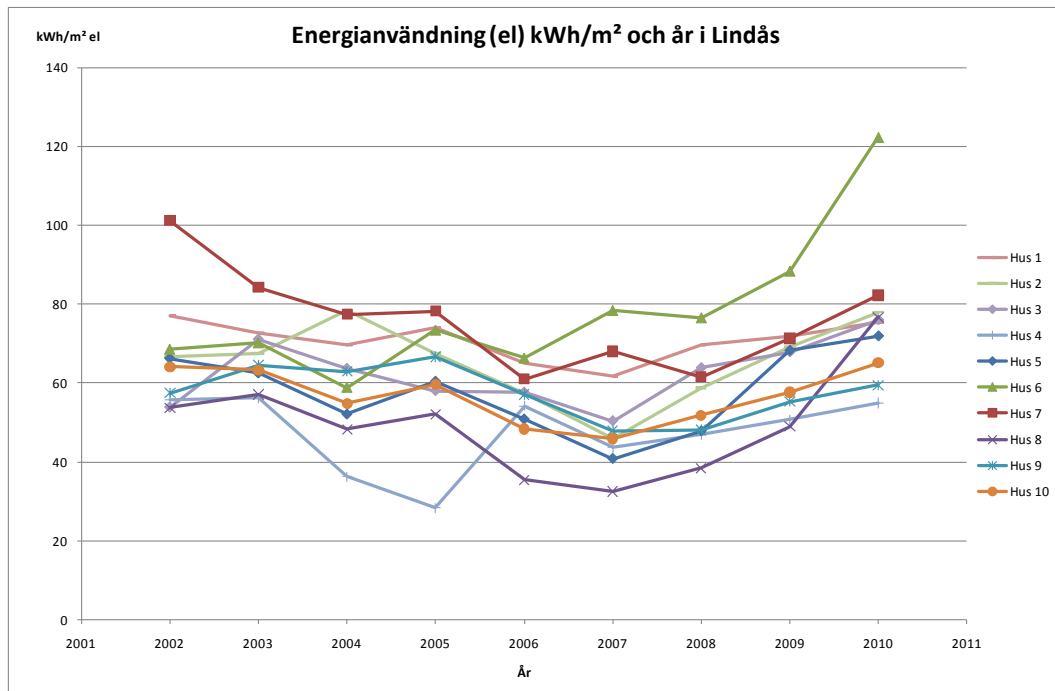
Diagram 6 Elenergianvändning för värme, varmvatten, fastighetsdrift och hushåll i Lindås. Byggnad 6 visar en ökning i energianvändning som kan förklaras av att by-pass spjället sannolikt stått öppett periodvis. Energianvändningen är ej normalårskorrigerad.

- Genom att jämföra energianvändningen under flera år i en grupp likadana hus kan man enkelt identifiera när någon avvikelse sker i en byggnad. Se exempelvis Diagram 6, där en värmeväxlars by-pass spjäll upphört fungera som avsett.

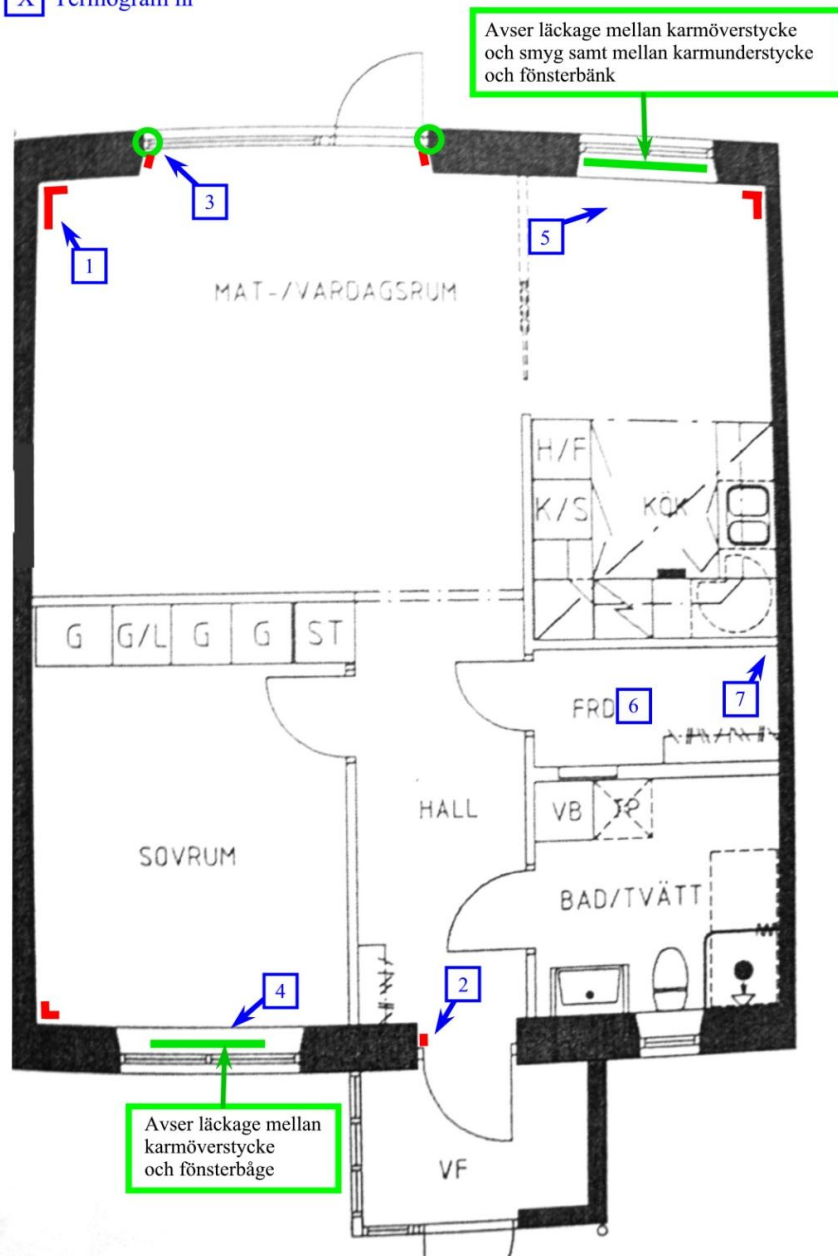
Figur 25 Planritning

Luftläckagesökning har utförts med hjälp av värmekamera och lufthastighetsgivare vid ca 63 Pa invändigt undertryck. Lokala luftläckage i golvvinkel förekom på några ställen, vilket var lokaliserat till ytterväggshörn och smyg, se planritning i Figur 25 samt exempel i termogram, Figur 26. På planritningen redovisas luftläckage i golvvinkel samt de något större läckagen vid fönster och fönsterdörr samt var termogrammen är tagna.

- Luftläckage vid golvvinkel
- Delvis luftläckage i vertikal anslutning karm - dörrblad eller karm - fönsterbåge (ej punktläckage)
- ☒ Termogram nr

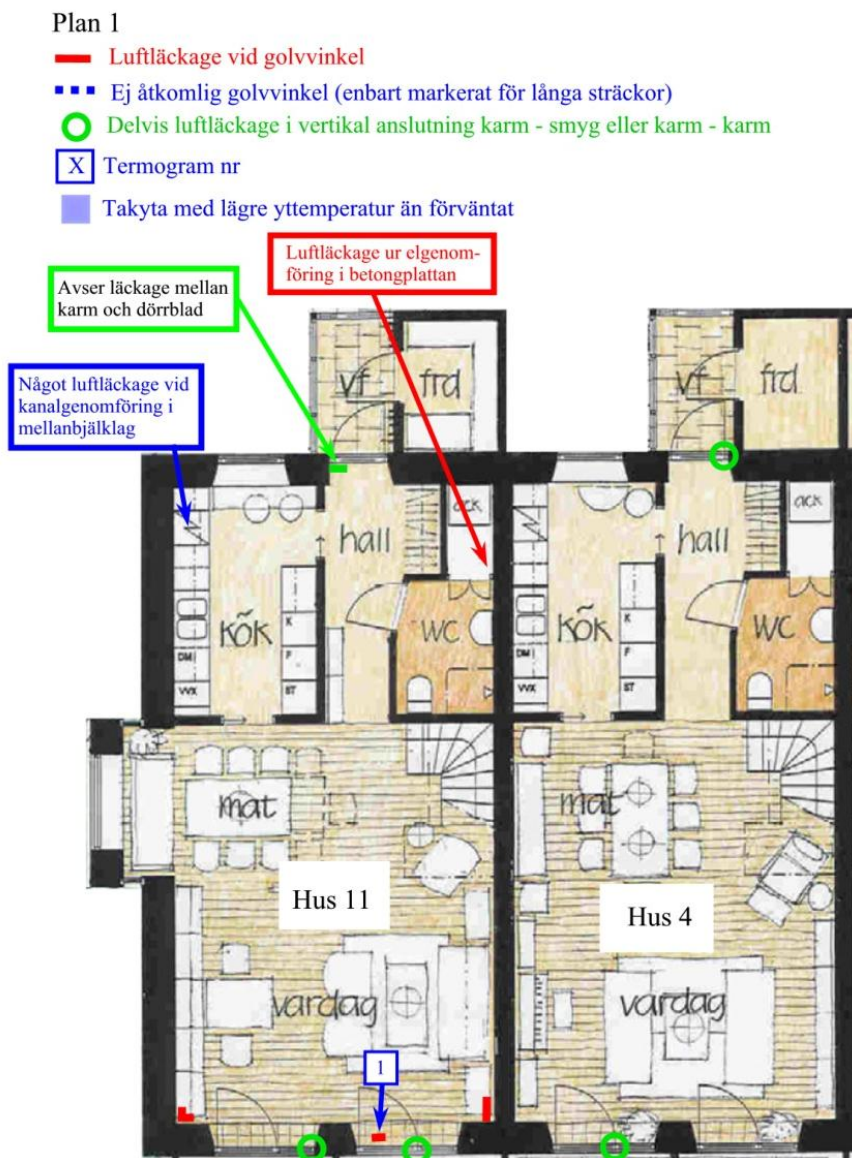
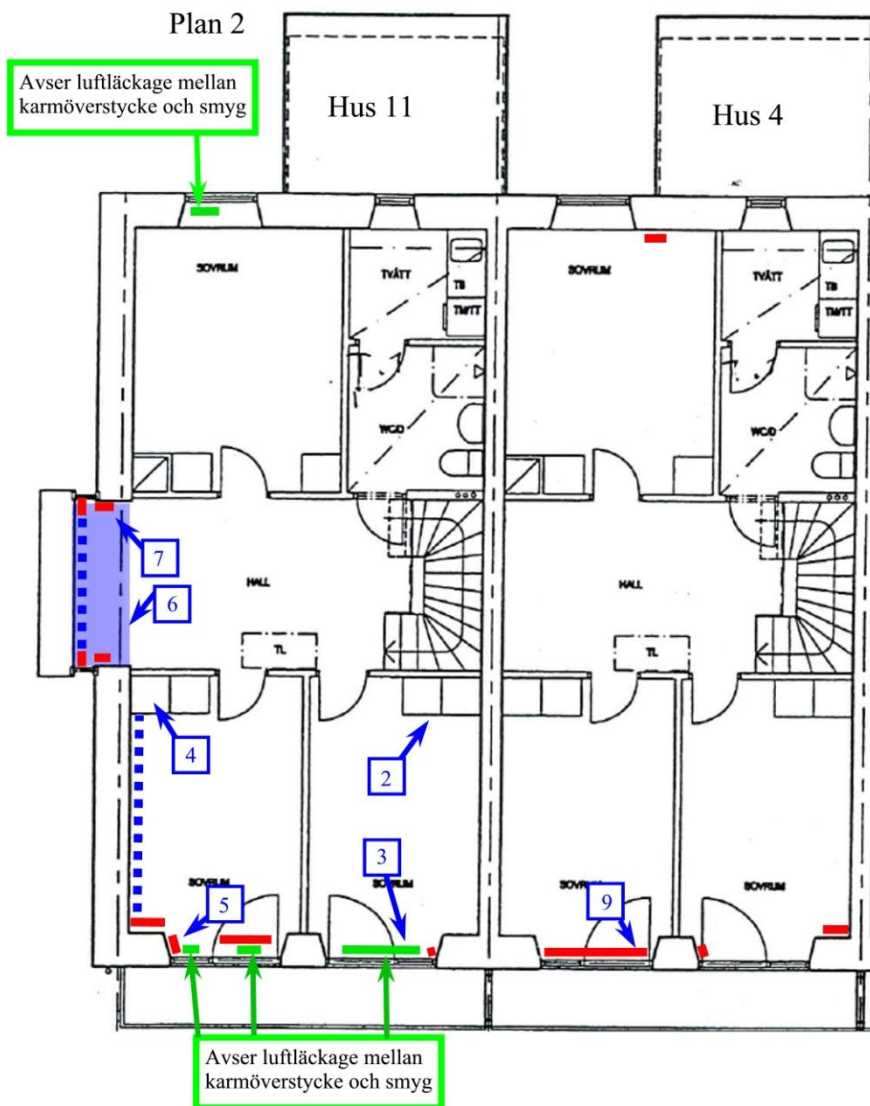
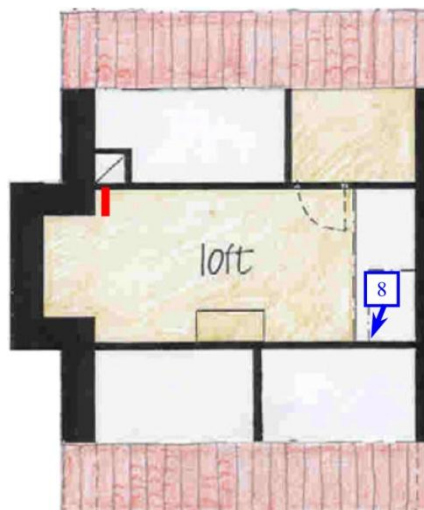
Figur 33 Planritningar över tre plan.

Luftläckagesökning har utförts med hjälp av värmekamera och lufthastighetsgivare i hus 11 vid ca 28 Pa invändigt undertryck och (något mer översiktligt) i hus 4 vid invändigt undertryck skapat av köksfläkt. På planritningar redovisas luftläckage i golvvinkel, läckage vid fönster och dörrar (ej punktläckage), en yta med lägre yttemperatur än förväntat samt var termogrammen är tagna, m m.

Luftläckage i golvvinkel (inklusive mellan tröskel och golv) förekom på några ställen, se planritning i Figur 33 samt exempel i termogrammen i Figur 34, Figur 38, Figur 40 och Figur 42. Termogram i Figur 38 tyder även på luftrörelser bakom smygbeklädnaden vilket kyler smygbeklädnaden.

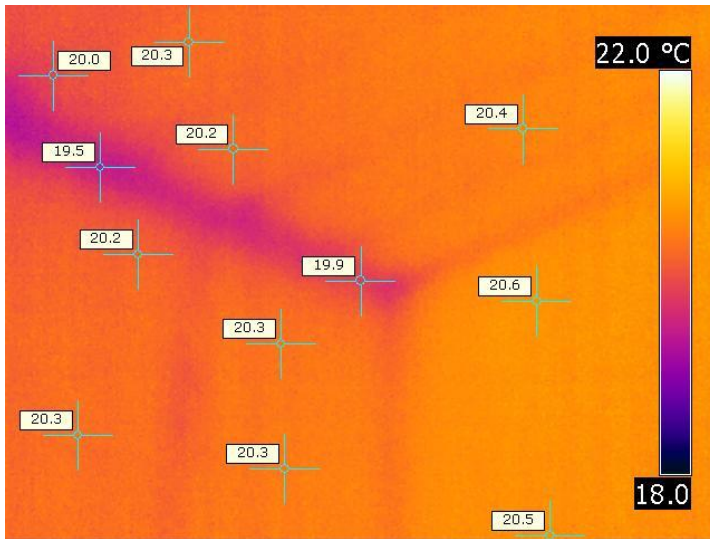
Figur 37 Termogram 4. Yttervägg, tak samt innervägg vilka förefaller ha förväntade yttemperaturer (att yttemperaturen i anslutning mellan yttervägg och tak är något lägre än på yttervägg och tak i övrigt är förväntat).

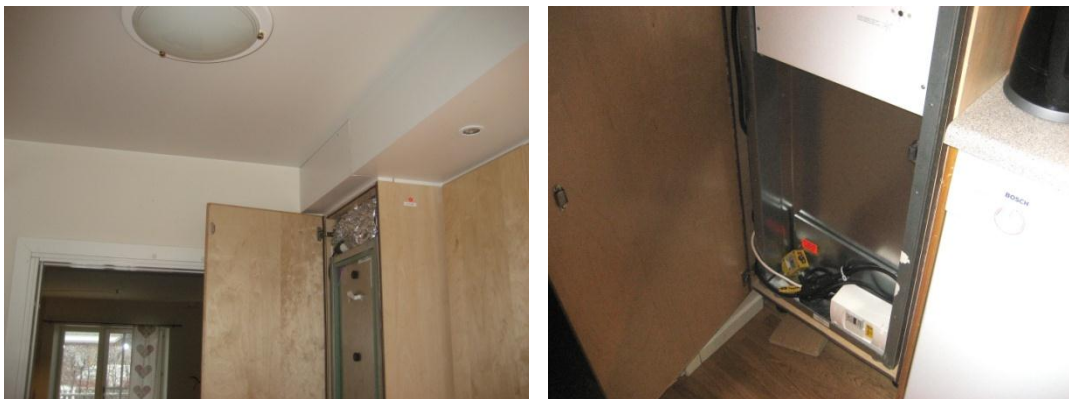
Värmeåtervinningsaggregatet var placerat i ett skåp i köket enligt Figur 43. På grund av lite utrymme i skåpet var dörren svår att stänga vilket medförde ljudläckage.

Figur 43 Värmeåtervinningsaggregatet monterat i köket.

Ur ett bullerperspektiv rekommenderas att värmeåtervinningsaggregaten placeras i ett utrymme som inte används till daglig samvaro för att minska ljudproblemen. Ett alternativ kan vara att använda ett större utrymme med möjligheter för ljudisoleringsåtgärder.

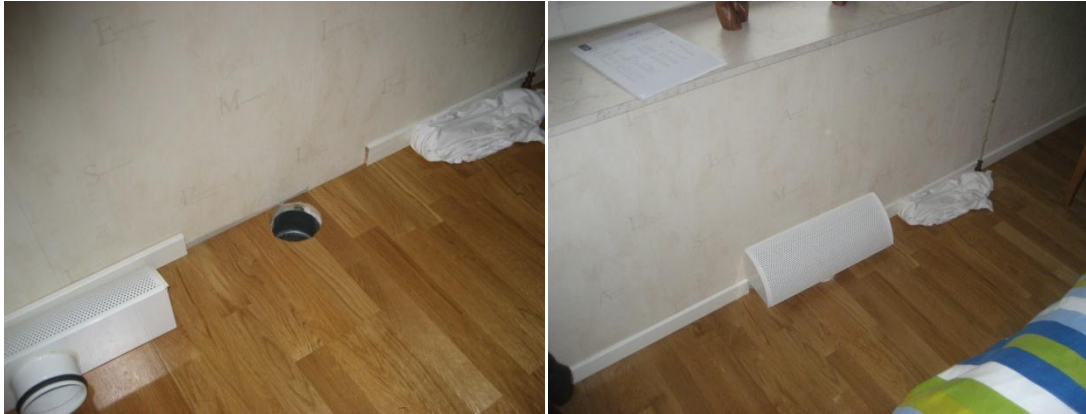
Utloppet för tilluftskanalen var placerad på golvet i sovrummen. Mätningar utfördes med och utan huv utan någon signifikant skillnad på resultaten. Enbart mätresultaten utan huv är redovisad i rapporten då detta var normalfallet enligt fastighetsägaren.

Figur 44 Tilluftskanalen i sovrummet med och utan don.

För att förbättra ljudproblemen kan en dimensionerad ljudfälla monteras i anslutning till utloppet på kanalen. En kanalmonterad ljuddämpare medför sannolikt ett större ingrepp i bjälklaget.
