FUKTSÄKERHET VID KL-TRÄBYGGANDE UTAN VÄDERSKYDD

Fallstudie, fältmätningar och intervjuer

Lars Olsson

2019-10-30 reviderad 2019-12-20

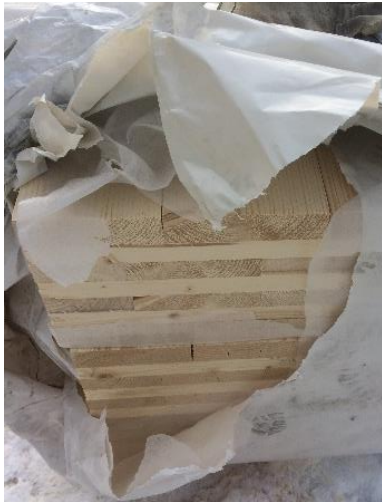
Bild 3. Mottagningskontroll av KL-skivor/bjälklagselement. 2018-02-22

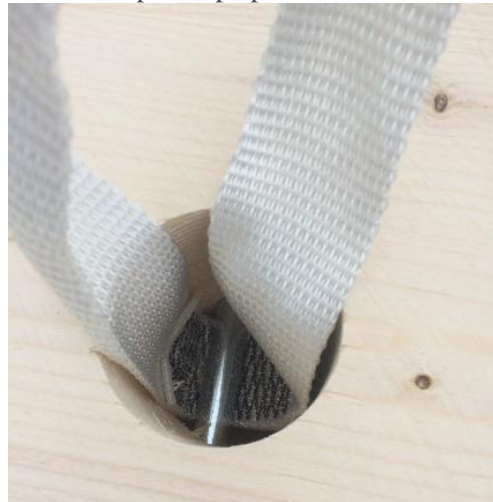
Bild 4. Infästning för lyftögla.

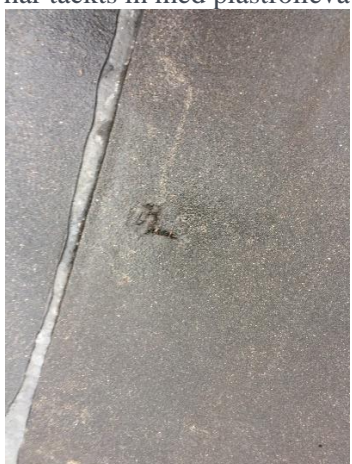
Bild 11. Hål har uppkommit i takpapp på terrassbjälklag, 2018-04-16.

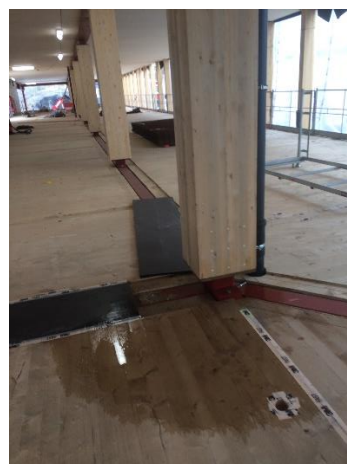
Många av bilderna på bjälklag är relativt representativa för flera bjälklag och våningsplan, se bild 8, 9, 12-14. Eftersom det visat sig vara svårt att täta varje bjälklagsplan från vattengenomträngning i skarvar och genomföringar, som visat sig vara svåra att täta, så har det runnit ner till underliggande våningsplan samt att vattnet har ofta fortsatt ännu längre ner. Detta vatten har ofta kunnat iakttas som små eller stora vattenpölar på underliggande våningsplan, se bild 8, 12-13.

Bild 12. Vatten på bjälklag, våning 3, 2018-04-16.

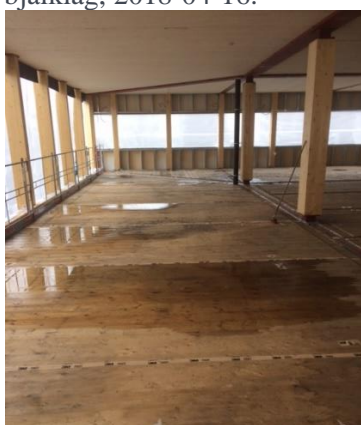
Bild 13. Många vattenpölar på bjälklaget, etapp 1, 2018-06-18.

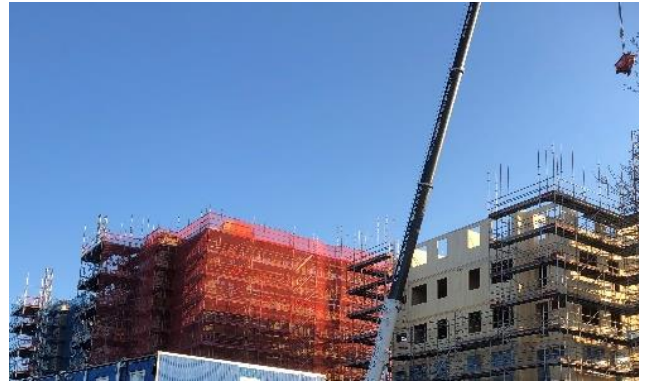
Bild 16. Pågående stomresning av hus 1, 2019-04-09. På de andra två husen syns röd ställningsväv.

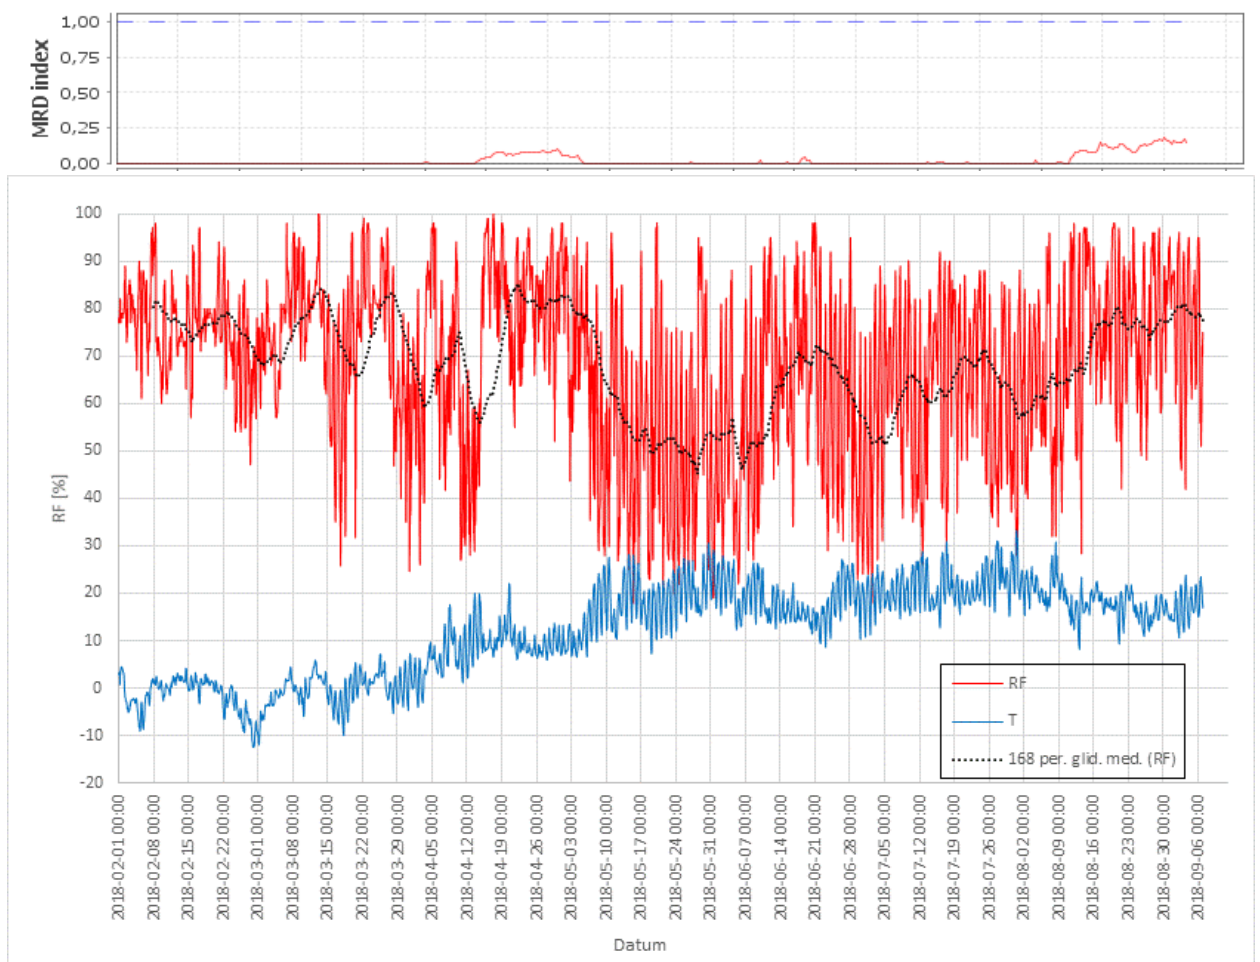
Under februari och mars varierade RF mellan 70 till 85 % i veckomedel och amplitud på 10-15 %-enheter, se figur 3. Under april månad låg RF på över 80 % i veckomedeltal med en amplitud på 15 %-enheter och ibland mer. Under maj och till mitten av juni låg RF-veckomedel på omkring 50 % RF i medel med en amplitud på ofta över 20 %-enheter under dygnet. Medelfuktigheten gick upp i mitten av juni till omkring 70 % RF-veckomedel med fortsatt relativ stor amplitud över dygnet. Under juli och halva augusti låg RF-veckomedel på omkring 50-65 % med liknande amplitud som i juni. Från ungefär mitten av augusti ökade RF-veckomedel till mellan 75-80 % med fortsatt stor amplitud över dygnet.

Utifrån mögelsimuleringen så har inte uteluften (RF och temperatur) gett upphov till någon mögelpåväxt, eftersom resultatet visade på ett mögelindex på 0,2 för trä som simulerats för uteluft under denna tid, se figur 3.

Figur 3. Uteklimat i Västsverige, relativ fuktighet (RF), temperatur (T) och glidande medelvärde per vecka (RF) under stomresning till tätt hus. Mätdata har hämtats från SMHI. Det övre diagrammet visar mögelindex utifrån RF och temperatur. Den blåstreckade linjen visar gränsvärdet 1 då påväxt kan förväntas.

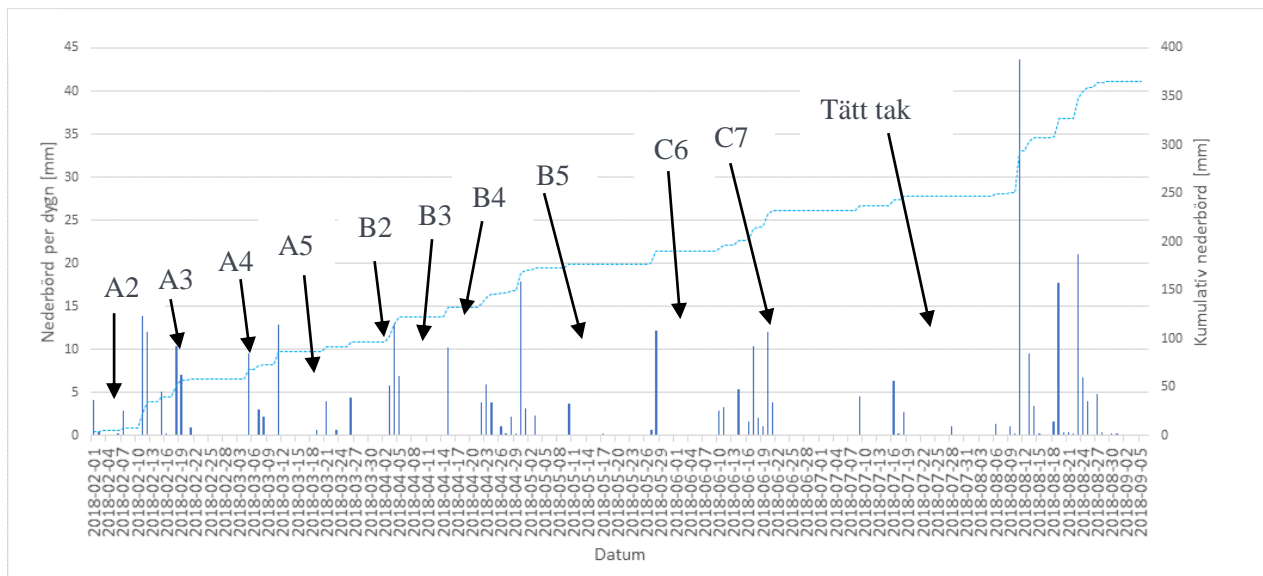
Figur 4. Nederbörd per dygn och kumulativ nederbörd i Västsverige under perioden februari till september 2018. Mätdata har hämtats från SMHI. Pilarna visar vid vilken tidpunkt då respektive etapp (bokstav) och bjälklag (siffra) började monteras och när taket blev tätt.

Under nästan hela maj var det regnuppehåll förutom nederbörd på 4 mm i mitten av maj, se figur 4. I slutet av juni och början av juli samt i slutet av juli och i början av augusti var det också regnuppehåll. Under april regnade det totalt 75 mm, i en period mellan 28 maj till 21 juni regnade det ungefär 60 mm och i augusti regnade det över 100 mm. Trots att det var en ovanligt varm och torr vår och sommar så har det ändå regnat betydande mängder.

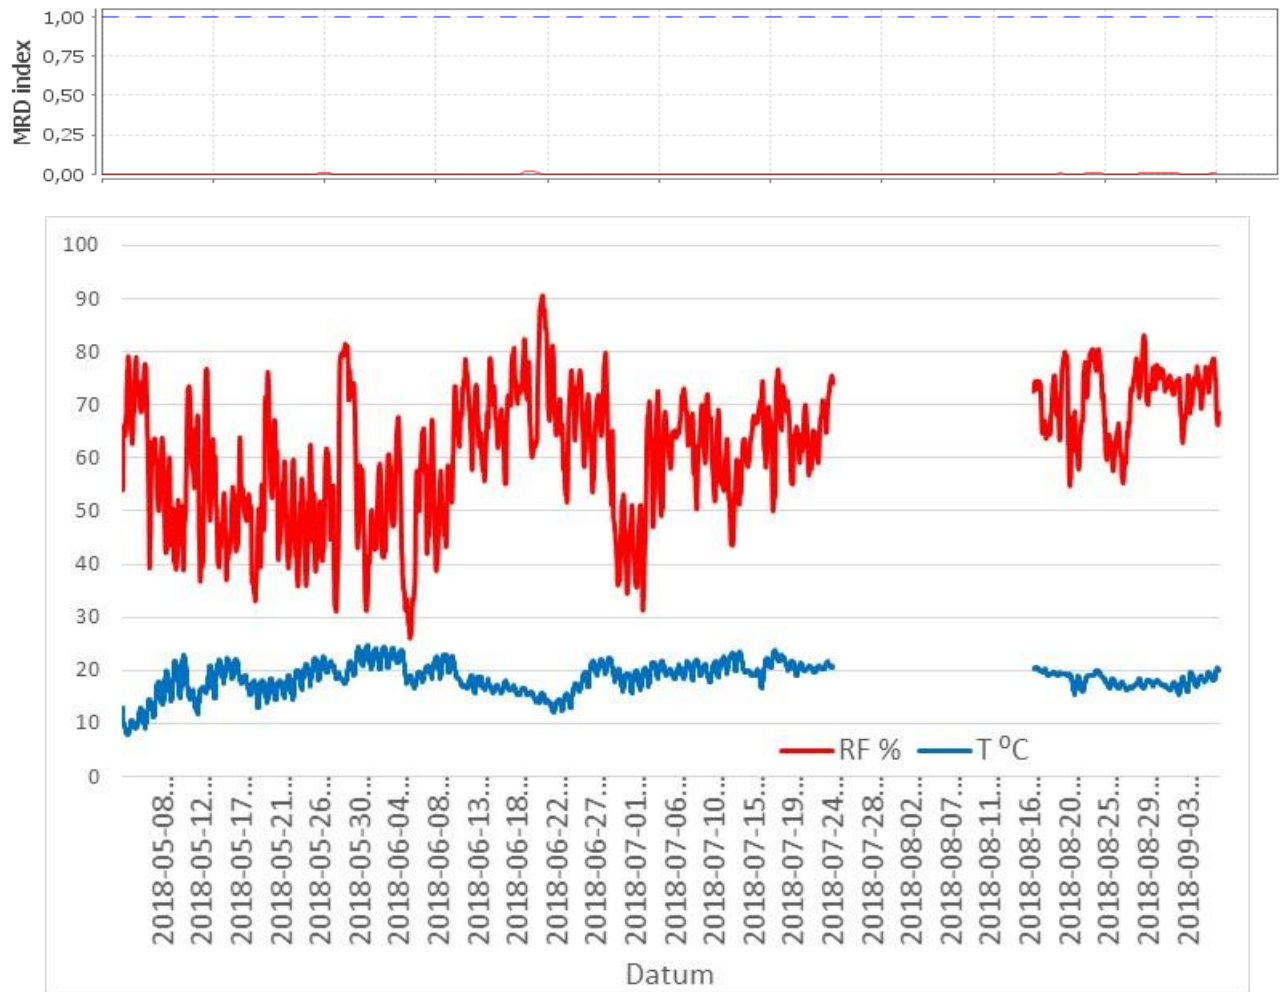
Från och med maj månad intäcktes ytterväggarna och riktad avfuktning påbörjades på flera våningsplan. Under juni och i slutet av augusti låg relativa fuktigheten förhållandevis högt, stundvis över 75 % RF under flera veckor, se figur 5. Utifrån mögelsimuleringen så har inte inneluften (RF och temperatur) gett upphov till någon mögelpåväxt då mögelindexet visade omkring noll, se figur 5. Ånghalten på plan 2 har varierat kraftigt gentemot ute och har ofta varit på 1-2 g/m³ i fuktillskott men det har även stundvis varit ett underskott skapat av avfuktare, se figur 6. Den kraftiga variationen torde bero på att byggnaden eller våningsplanet inte var tillräckligt lufttätt och påverkades av vindförhållanden ute.

Figur 5. RF och temperatur på plan 2 under perioden 2018-05-03 till 2018-09-06 (mätningen fungerade inte i slutet av juli samt under några veckor i augusti). Det övre diagrammet visar mögelindex utifrån RF och temperatur. Den blåstreckade linjen visar gränsvärdet 1 då påväxt kan förväntas.

Temperaturen har generellt sett varit ungefär mellan 15 till 25 °C inomhus under perioden maj till september 2018 för plan 2, 3 och 4, se figur 5 och bilaga 3.

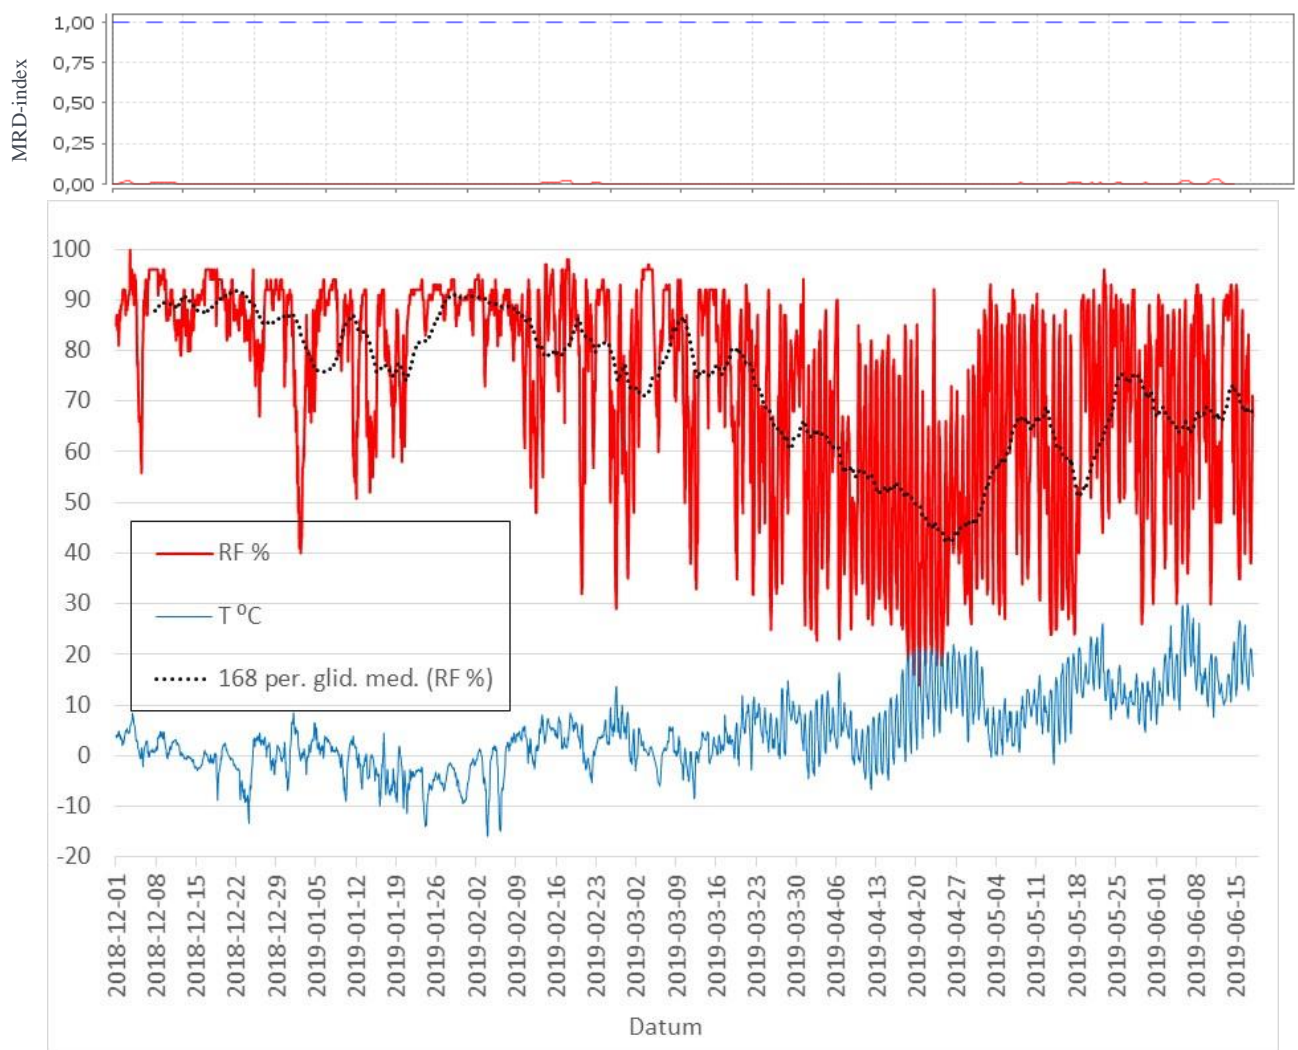
Temperaturen har varit relativt hög på omkring 15 °C i medel under andra halvan av april och andra halvan av maj samt i juni, se figur 7. Amplituden var mellan 5-10 °C framförallt under soliga dagar. Under delar av december och i början av januari var det varmgrader på uppemot 5 °C och under slutet av februari var temperaturen mellan 5-8 °C. Under halva mars låg temperaturen under 5 °C.

Relativa fuktigheten har varit över 80 % RF i veckomedel och ofta på 90 % RF i veckomedel från januari till slutet av mars, se figur 7. RF har legat på omkring 45-65 % RF-veckomedel under april och maj med en amplitud på över 20 %-enheter. Under juni låg RF-veckomedel stundvis på över 70 % RF med en fortsatt amplitud på ungefär 20 %-enheter i RF. Utifrån mögelsimuleringen så har inte uteluften (RF och temperatur) gett upphov till mögelpåväxt då mögelindexet visade omkring noll, se figur 7.

Figur 7. Uteklimat i Mellansverige, relativ fuktighet (RF), temperatur (T) och glidande medelvärde per vecka (RF) under stomresning till tätt hus. Mätdata har hämtats från SMHI. Det övre diagrammet visar mögelindex utifrån RF och temperatur. Den blåstreckade linjen visar gränsvärdet 1 då påväxt kan förväntas.

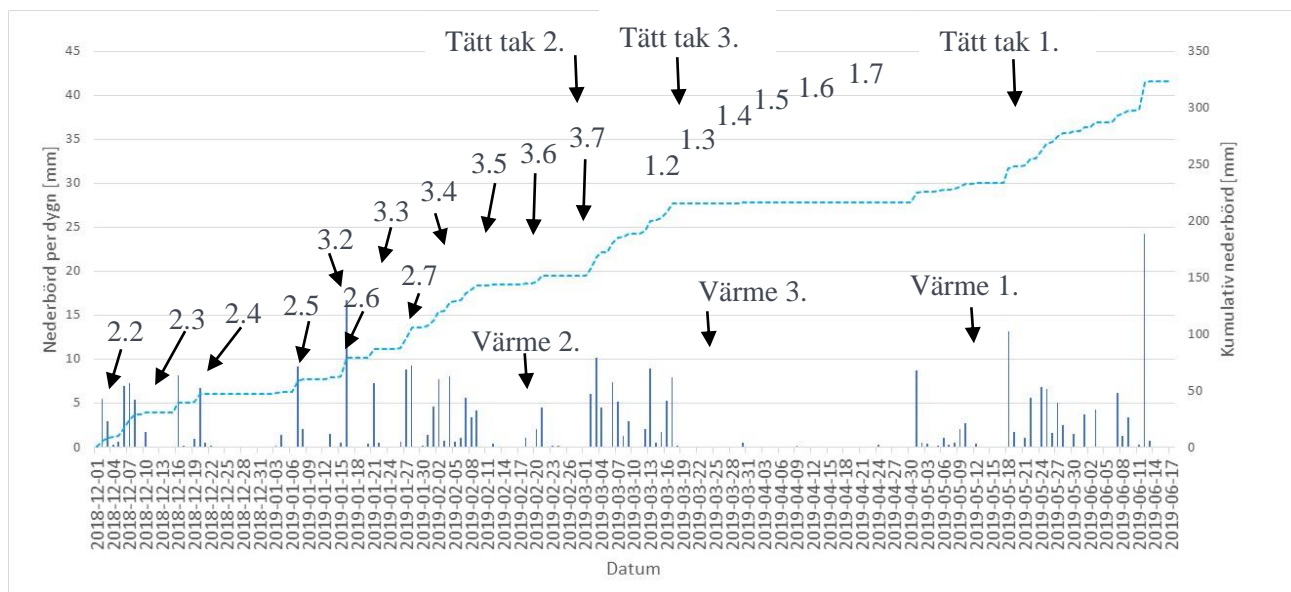
Någon nederbörd har i princip inte uppkommit under delar av februari samt från mitten av mars till slutet av april, se figur 8. Det var först från mitten av maj som det kom betydande regnmängder på uppemot 100

mm fram till mitten av juni då mätuppföljningen avslutades. Undantagit i början av december och i slutet av januari och i början av februari då det också kom nederbörd. Under första halvan av mars kom det omkring 60 mm regn.

Figur 8. Nederbörd per dygn och kumulativ nederbörd i Mellansverige under perioden 1 december 2018 till 17 juni 2019. Mätdata har hämtats från SMHI. Pilarna visar vid vilken tidpunkt då respektive hus (första siffran) och bjälklag (andra siffran) började monteras, när taket blev tätt och när värmen sattes på.

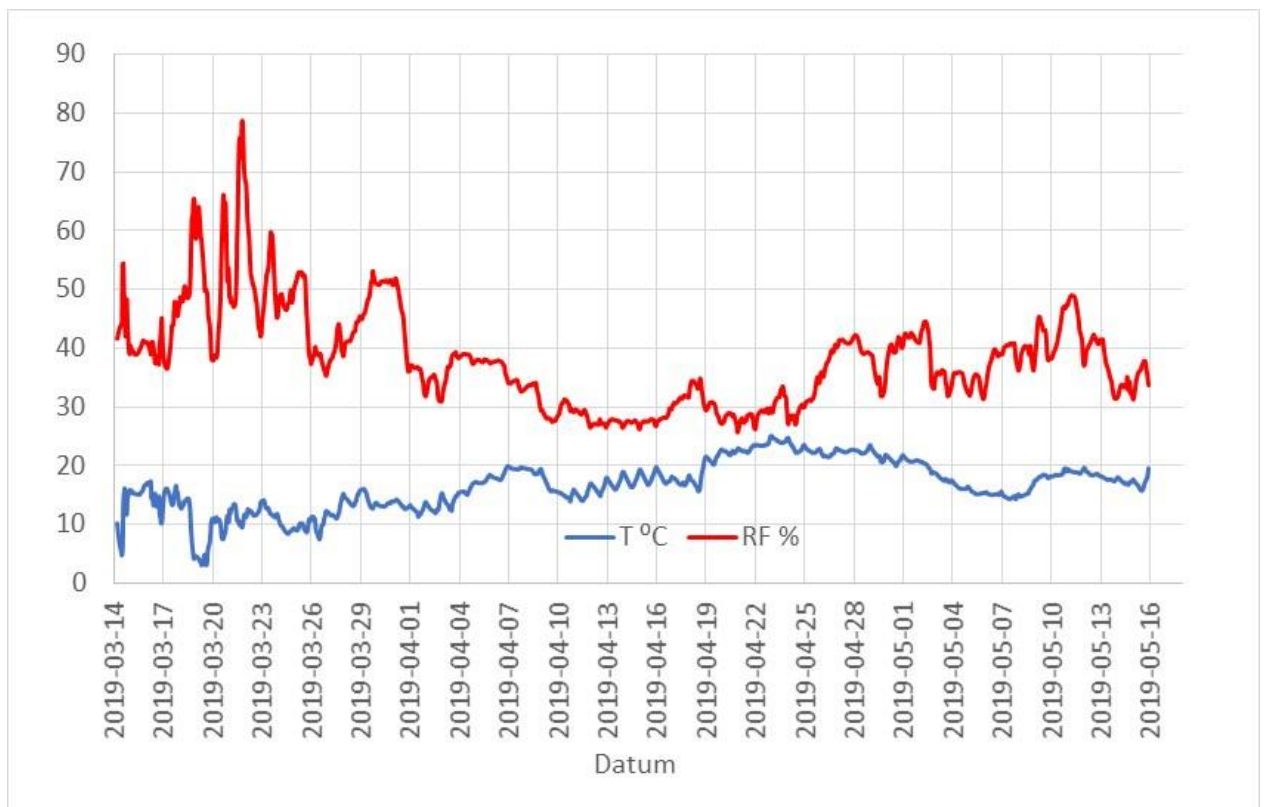
Figur 3.36. RF och temperatur i Hus 3, plan 4 (ID3002D4). Fuktkvoten på väggytan (0-1 cm djup) låg strax under 8 % under hela mätperioden.
