Beläggningssystem för parkeringsdäck - Fortsatta
uppföljningar 2021

Ylva Edwards, Håkan Forsberg

2021-12-10

Projektnummer: SBUF 13952

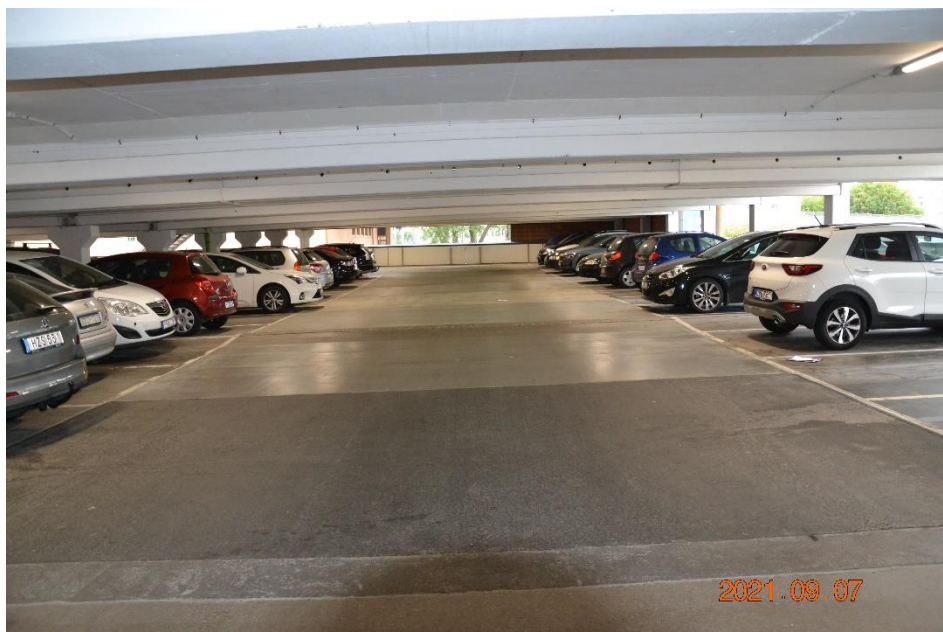
Figur 2.2 Bild tagen från infartsramp, från yta 1 till yta 9 i svängen

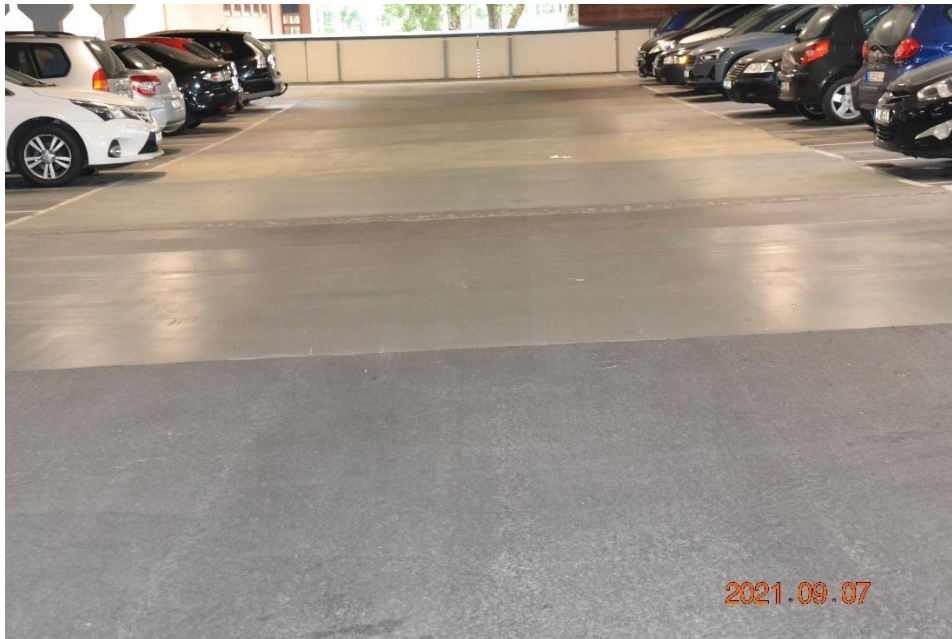
Inspektion m a p	Noterat
Sprickor	Inga
Vidhäftning	Inga vidhäftningsförluster
Gropar	Inga
Slitage	Ytliga rivmärken, bortslitna toppar och manglad i körspår

Yta 1 uppvisade ungefär samma utseende som vid tidigare inspektionen 2019. Inga indikationer på vidhäftningssläpp vid ”bomkartering” fanns. Vissa defekter längs provytans kanter noterades.

Figur 2.3 Parkeringsdäcket i Kville 2021. Yta 1 närmast i bild

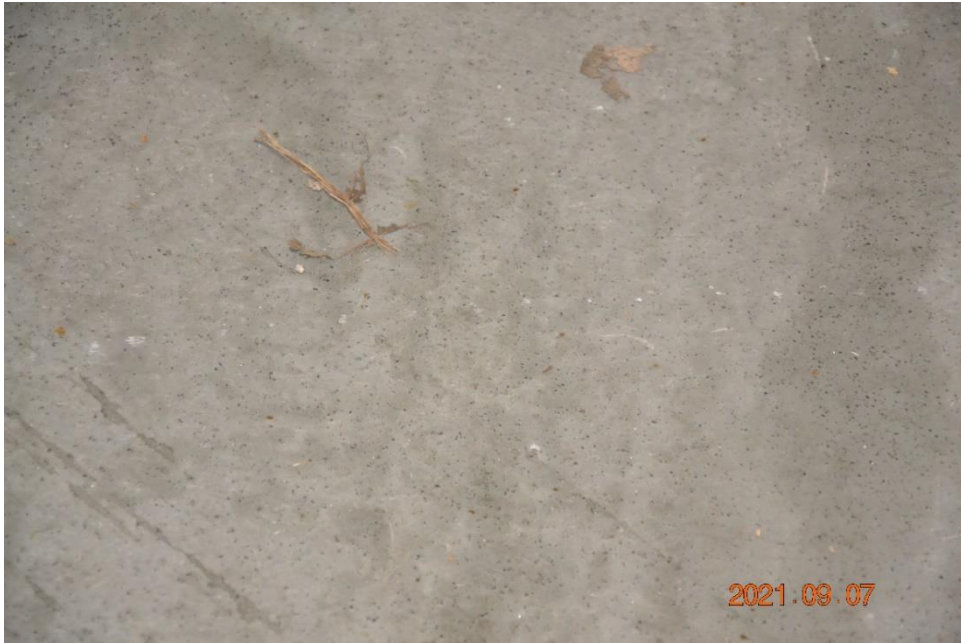
Inspektion m a p	Noterat
Sprickor	Inga
Vidhäftning	Inga vidhäftningsförluster
Gropar	Inga. Ökande porighet
Slitage	Ytligt efter dubbdäck. Tilltagande slitage i topplack

Inga indikationer på vidhäftningssläpp vid ”bomkartering” fanns.

Figur 2.7 Polyuretan Sikafloor på parkeringsdäcket i Kville 2021

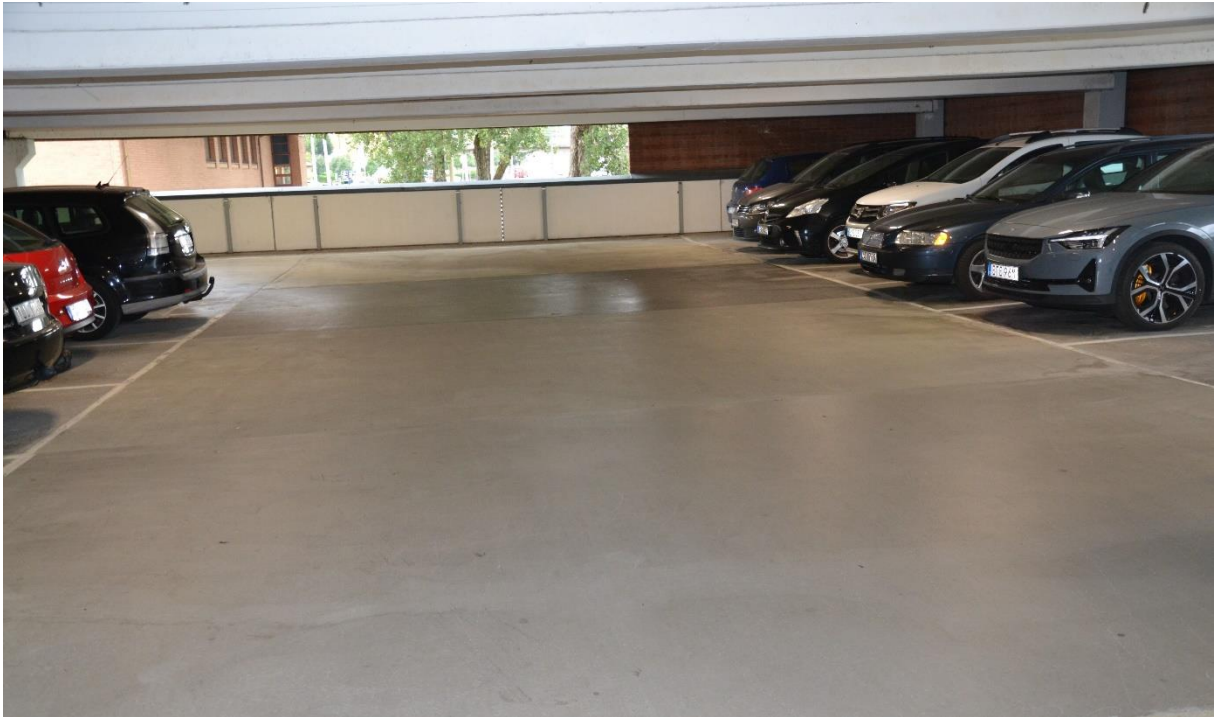
Yta 4 – Polyuretan StoCretec Metod 1007 med topplack och epoxiprimer. Vit 6–7 mm.

Inspektion m a p	Noterat
Sprickor	Inga
Vidhäftning	Mindre vidhäftningsförluster, totalt cirka 1 kvm vid ”bomkartering”, samt i kant
Gropar	Nej
Slitage	Ytligt efter dubbdäck. Lokala toppar genomsliten topplack

Figur 2.9 Polyuretan StoCretec närmast i bild

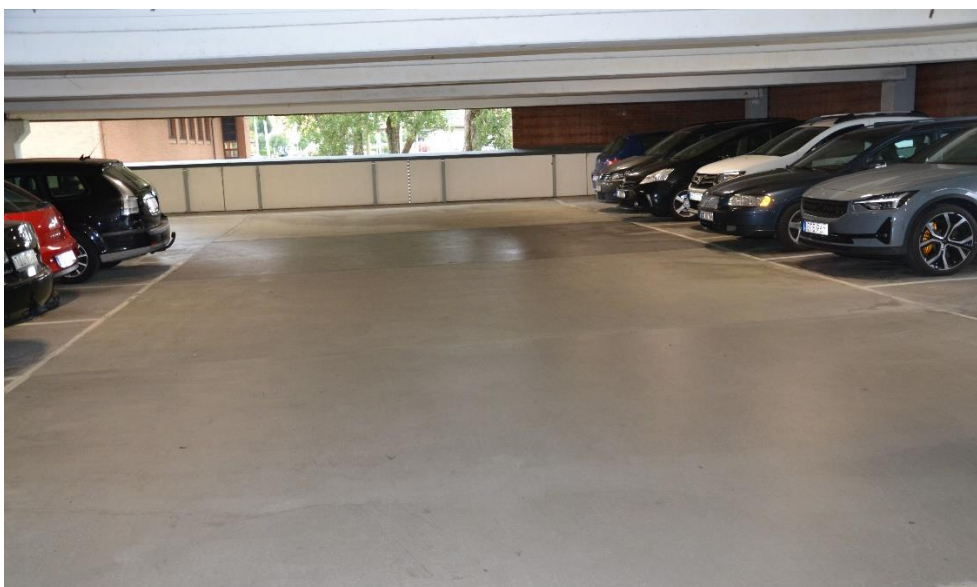
Inspektion m a p	Noterat
Sprickor	Inga
Vidhäftning	Inga vidhäftningsförluster
Gropar	Nej
Slitage	Ytligt efter dubbdäck

Inga indikationer på vidhäftningsläpp vid ”bomkartering” fanns.

Figur 2.11 Polyuretan Deckshield ID näst närmast i bild

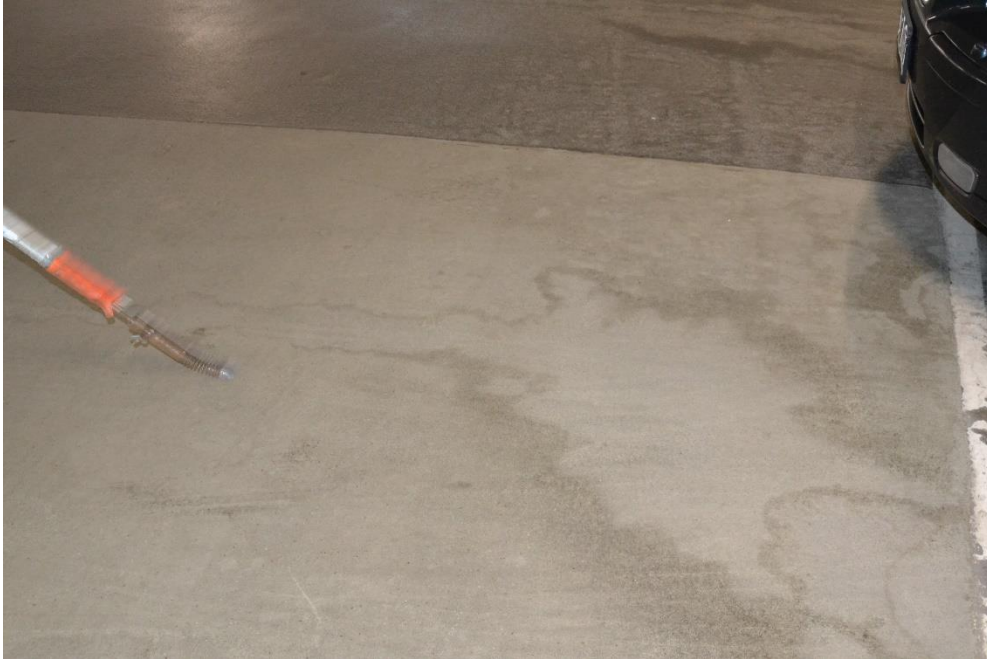
Inspektion m a p	Noterat
Sprickor	Inga
Vidhäftning	Inga vidhäftningsförluster
Gropar	Nej
Slitage	Ytligt efter dubbdäck. Tilltagande slitage i topplacken

Inga indikationer på vidhäftningssläpp vid ”bomkartering” fanns.

Figur 2.13 Polyuretan Conideck 2255 på parkeringsdäcket i Kville 2021

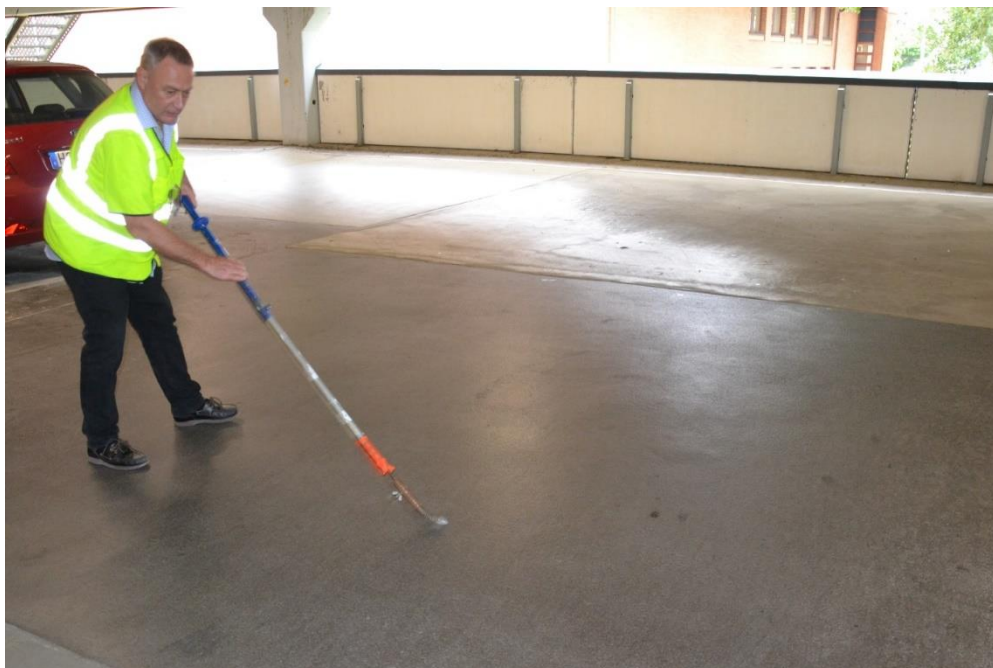
Yta 7 – Akryl Map Pro Flexibinder med topplack och MMA primer. Svartgrå cirka 3 mm.

Inspektion m a p	Noterat
Sprickor	Inga
Vidhäftning	Inga synliga vidhäftningsförluster. Indikationer på vidhäftningsläpp vid ”bomkartering” (cirka 20 cm ²) på ett ställe
Gropar	Ja, från utläggningen
Slitage	Ytligt efter dubbdäck

Figur 2.15 Akryl Map Pro på parkeringsdäcket i Kville 2021

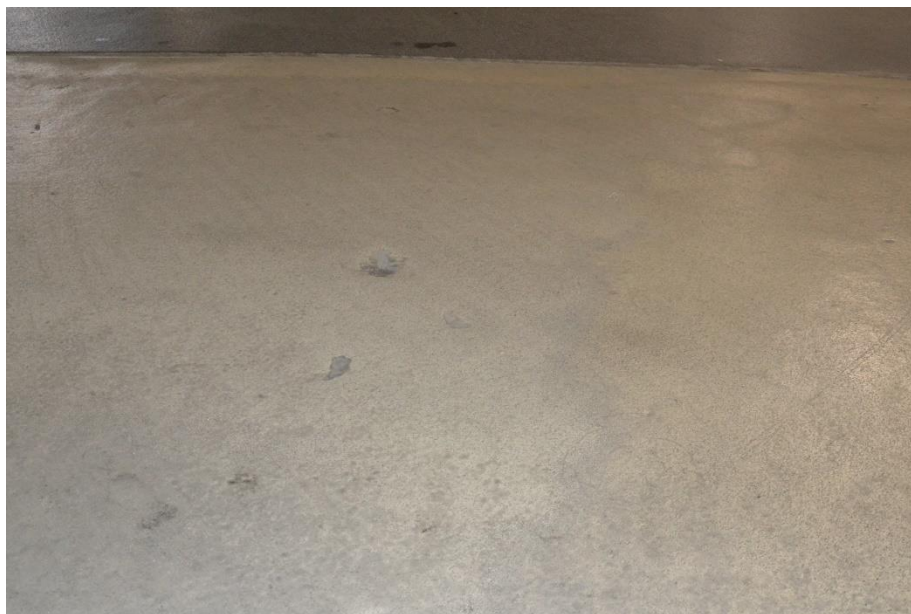
Kville inspekterades senast 7 september 2021. Samtliga provytor såg över lag bra ut efter 8 år i provfältet. Inget mer än ytligt slitage kunde konstateras, utom för yta 8 (polyurea Micorea från Elmico) som slitits lokalt över gropar i beläggningen, vilket för övrigt hade noterats redan 2017 och 2019. För yta 9 (polyuretan Mapei) förelåg slitage genom topplacken.

Inspektion m a p	Noterat
Sprickor	Inga
Vidhäftning	Mindre vidhäftningsförluster i kanter
Gropar	Ja, många, tilltagande och underlagets ojämnheter framträder
Slitage	Ja, främst i gropar och tilltagande på ytans hjulspår

Inga indikationer på vidhäftningssläpp vid ”bomkartering” fanns.

Figur 2.17 Polyurea Micorea på parkeringsdäcket i Kville 2021

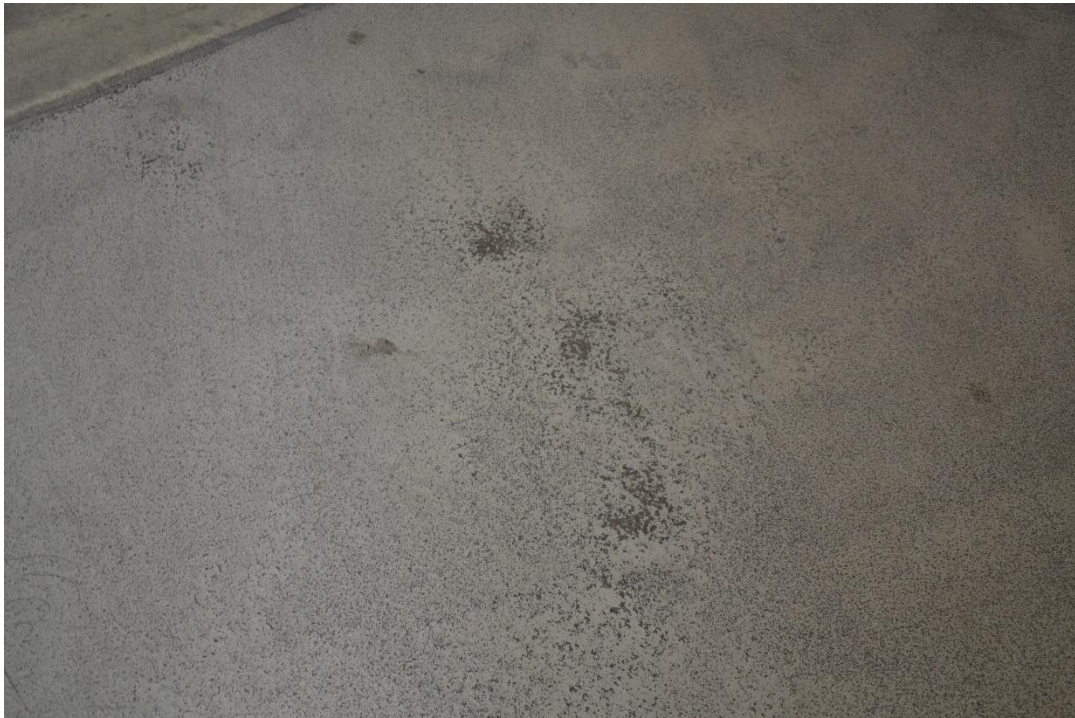
Inspektion m a p	Noterat
Sprickor	Inga
Vidhäftning	Inga vidhäftningsförluster
Gropar	Nej
Slitage	Ytligt efter dubbdäck. Lokal genomslitning av topplack i kurvan

Inga indikationer på vidhäftningssläpp vid ”bomkartering” fanns.

Figur 2.19 Polyuretan Mapefloor PU på parkeringsdäcket i Kville 2021

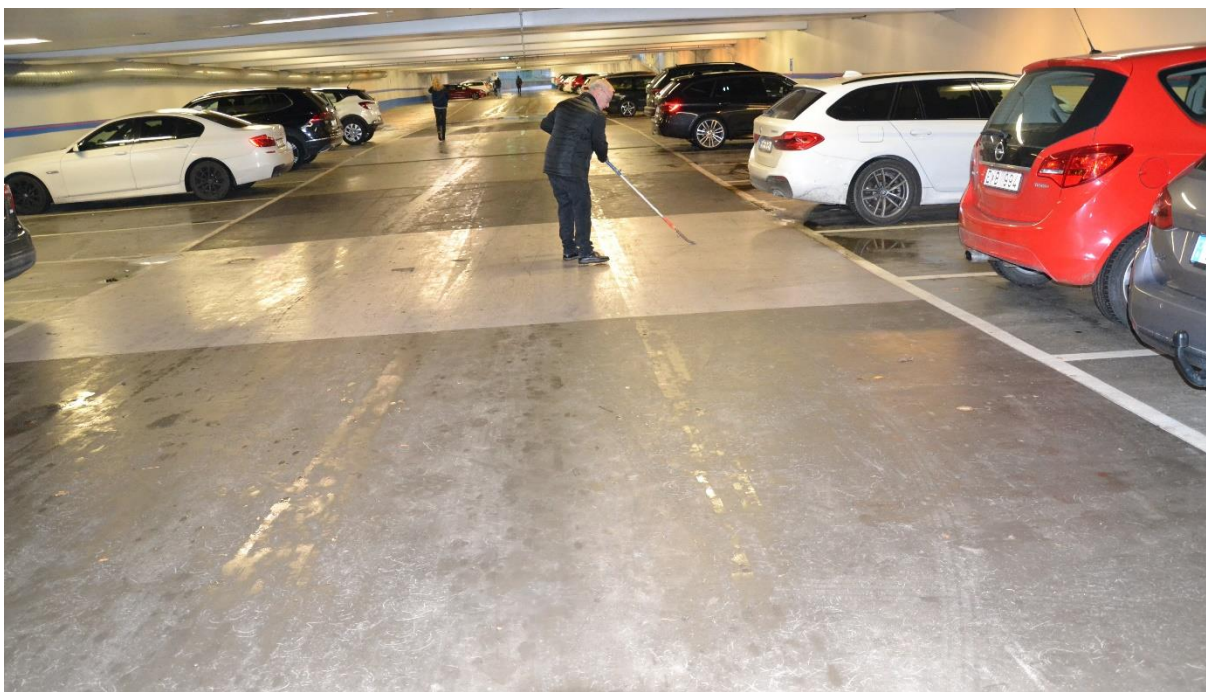
Figur 2.23 Provfältet i Åkeshov inspekteras 2021

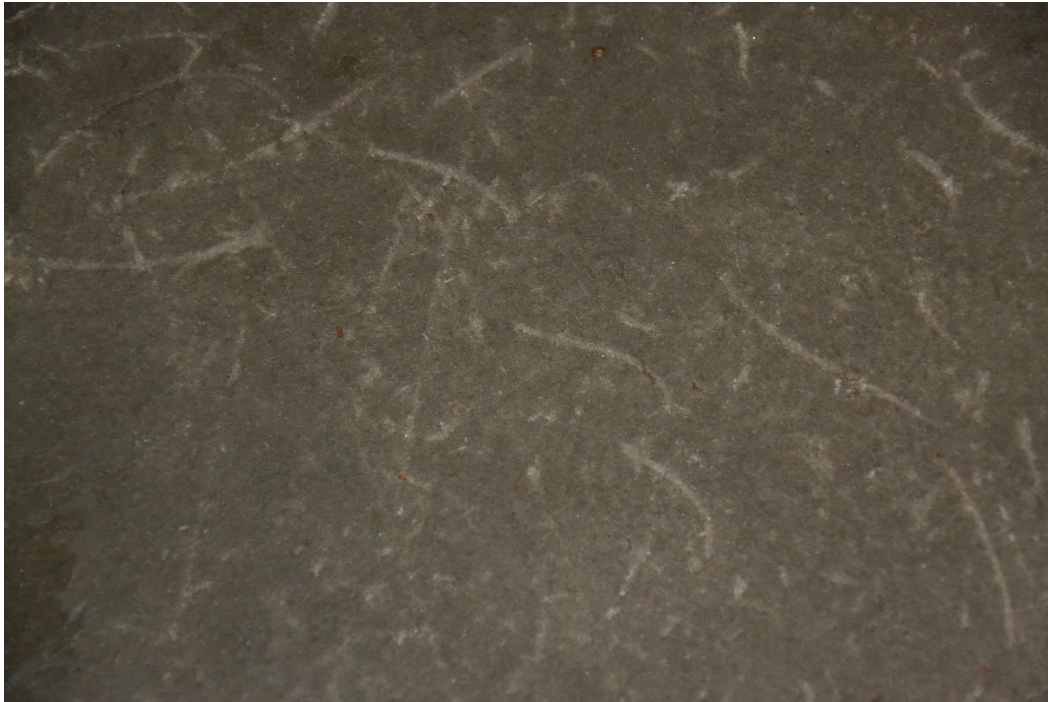
Yta 1 – Hårdbetong Intercrete, International/Akzo Nobel/TPM. Cirka 4 mm.

Inspektion m a p	Noterat
Sprickor	Inga
Vidhäftning	Inga vidhäftningsförluster
Gropar	Inga
Slitage	Ytligt efter dubbdäck (mer än 2019)

Figur 2.24 Hårdbetong Intercrete på parkeringsdäcket i Åkeshov 2021

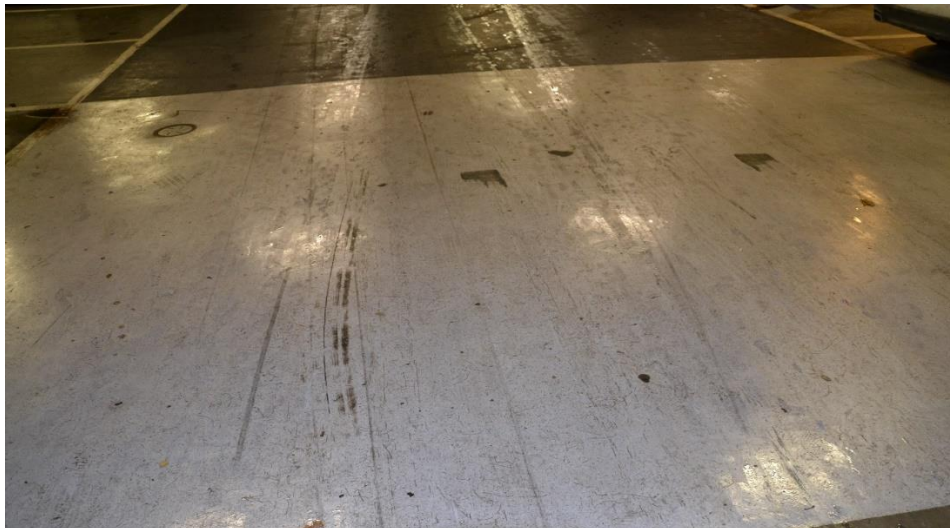
Yta 2– Akryl Silikal Dekor, Akrylgolv/Industrigolv. Cirka 4 mm.

Inspektion m a p	Noterat
Sprickor	Inga
Vidhäftning	Inga vidhäftningsförluster
Gropar	Inga
Slitage	Ja, efter tidigare <i>burnouts</i> , ner till betongen. Ytligt efter dubbdäck (mer än 2019). Långa bromsspår med slitage från dubbar (inte ner till betongen)

Figur 2.26 Akryl Silikal Dekor på parkeringsdäcket i Åkeshov 2021

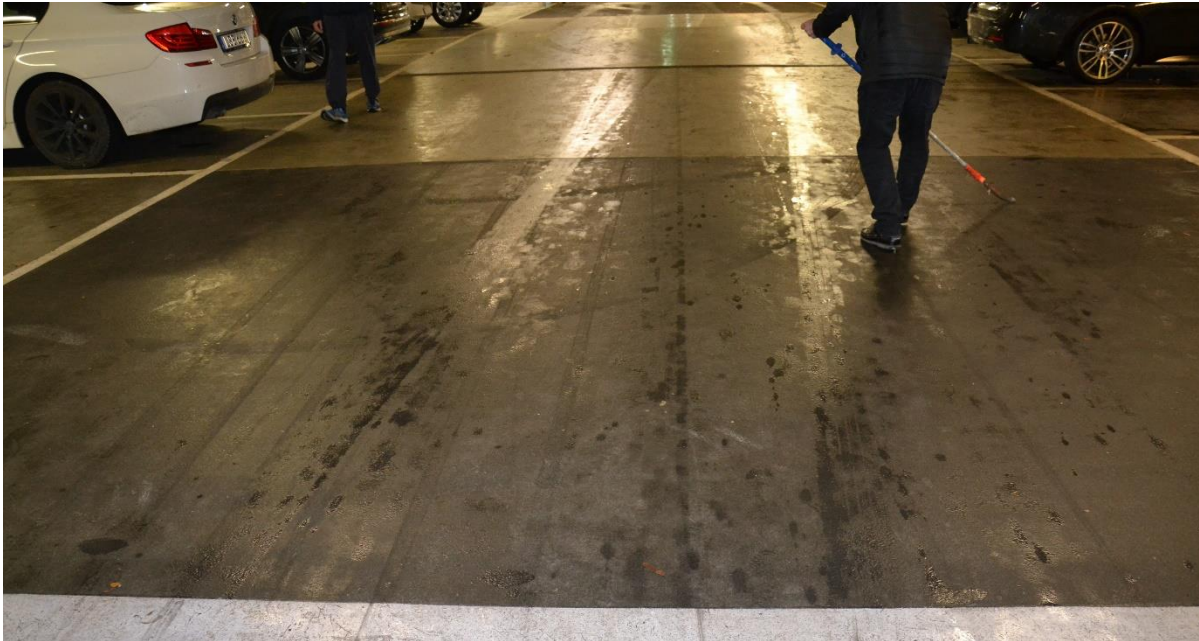
Yta 3 – Akryl Duracon, Flowcrete/Injo Golv. Cirka 6 mm.

Inspektion m a p	Noterat
Sprickor	Inga
Vidhäftning	Inga vidhäftningsförluster
Gropar	Inga, förutom liten slagskada sen tidigare
Slitage	Ytligt efter dubbdäck (mer än 2019)

Figur 2.28 Akryl Duracon på parkeringsdäcket i Åkeshov 2019

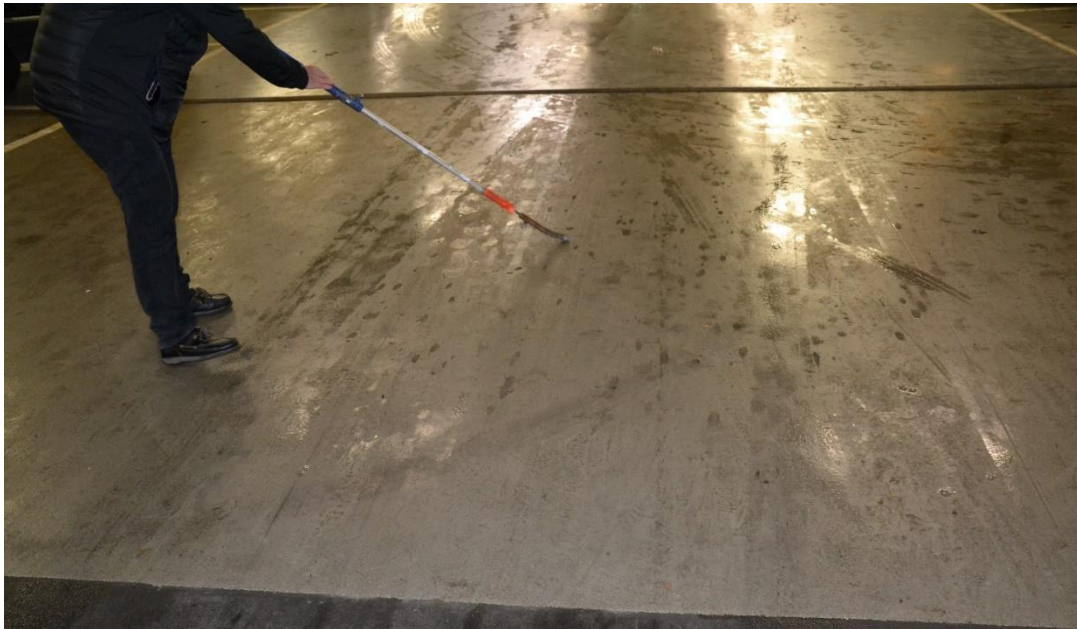
Yta 4 – Polyuretan Ucrete, Modern Betong. Cirka 6 mm.

Inspektion m a p	Noterat
Sprickor	Inga
Vidhäftning	Inga vidhäftningsförluster
Gropar	Inga
Slitage	Ytligt efter dubbdäck (inte mer än 2019)

Figur 2.30 Polyuretan Ucrete på parkeringsdäcket i Åkeshov 2021

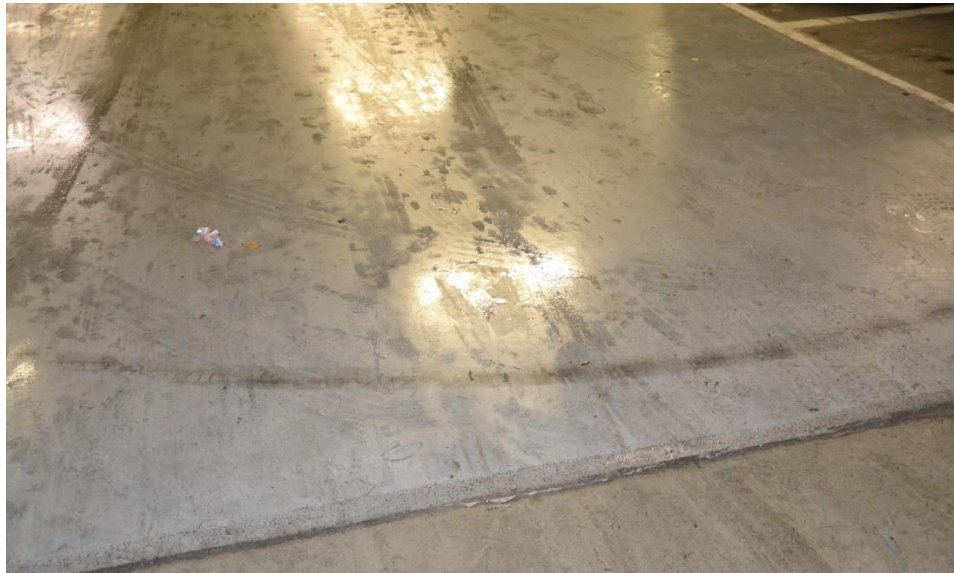
Yta 5 – Hårdbetong Mastertop, Modern Betong. Cirka 20 mm.

Inspektion m a p	Noterat
Sprickor	Krympsprickor som har ökat sedan 2018
Vidhäftning	Inga vidhäftningsförluster
Gropar	Inga
Slitage	Ytligt efter dubbdäck

Figur 2.32 Hårdbetong Mastertop på parkeringsdäcket i Åkeshov 2021

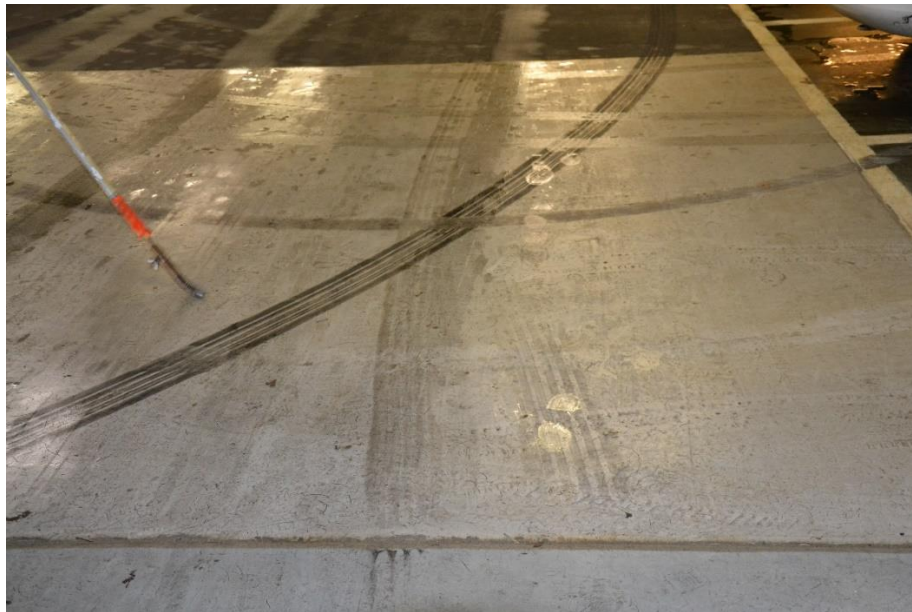
Yta 6 – Epoxi Micopox C HD, Elmico/ Lingfjord. Cirka 3 mm.

Inspektion m a p	Noterat
Sprickor	Inga
Vidhäftning	Inga vidhäftningsförluster
Gropar	Ja, från inledande blåsbildning
Slitage	Ytligt efter dubbdäck (mer än 2019)

Figur 2.34 Epoxi Micopox på parkeringsdäcket i Åkeshov 2021

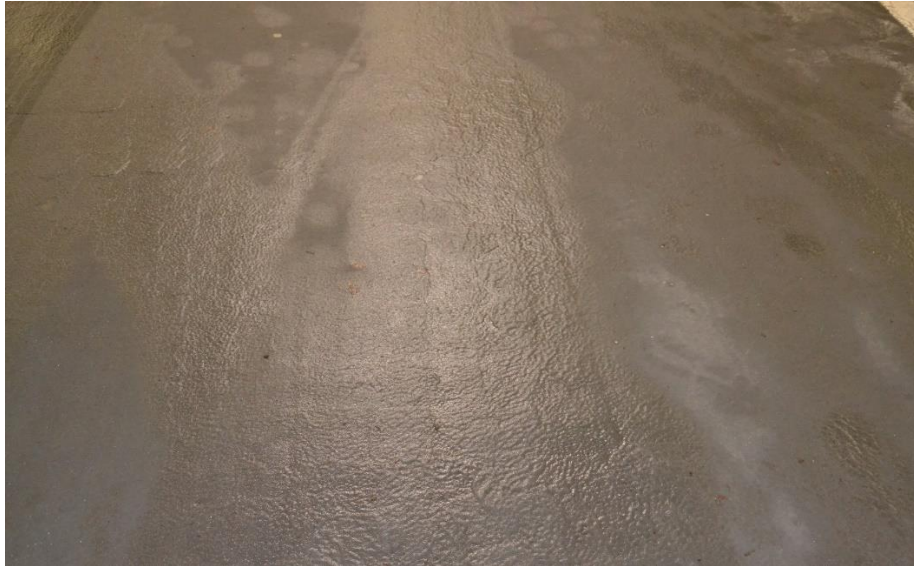
Yta 7 – Polyurea Micorea S3, Elmico/Lingfjord. Cirka 3 mm.

Inspektion m a p	Noterat
Sprickor	Inga
Vidhäftning	Inga vidhäftningsförluster
Gropar	Inga
Slitage	Ytligt efter dubbdäck, i mycket liten omfattning

Figur 2.36 Polyurea Micorea på parkeringsdäcket i Åkeshov 2021

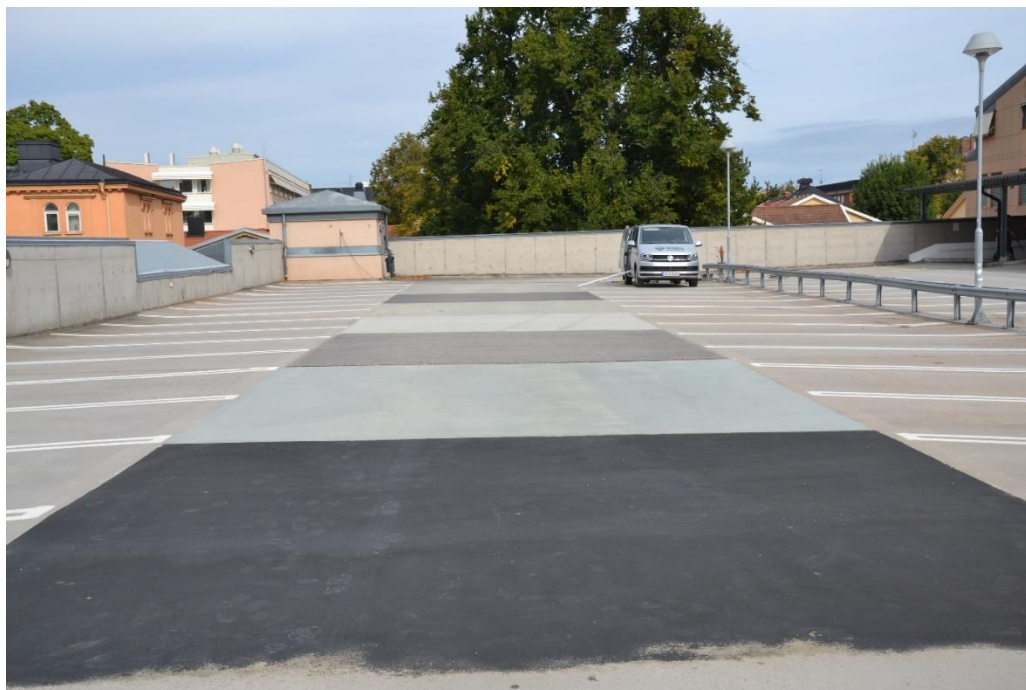
Baggen inspekterades senast 6 september 2021. Samtliga provytor såg över lag bra ut efter drygt 6 år i provfältet på parkeringshusets översta plan, utomhus. Inget mer omfattande slitage kunde konstateras, utom i övergångar mellan provytor och i övergång mot betong. För akrylbeläggningen Silikal Struktur fanns emellertid lokalt dubbdäcksslitage ner till betongen och för polyurea Micorea HS noterades omfattande vidhäftningsförluster och en del håligheter ner till betongen. Indikationer på vidhäftningsläpp vid bomkartering noterades för yta 3, yta 4 och yta 5.

Figur 2.38 Parkeringsdäcket på Baggen 2021

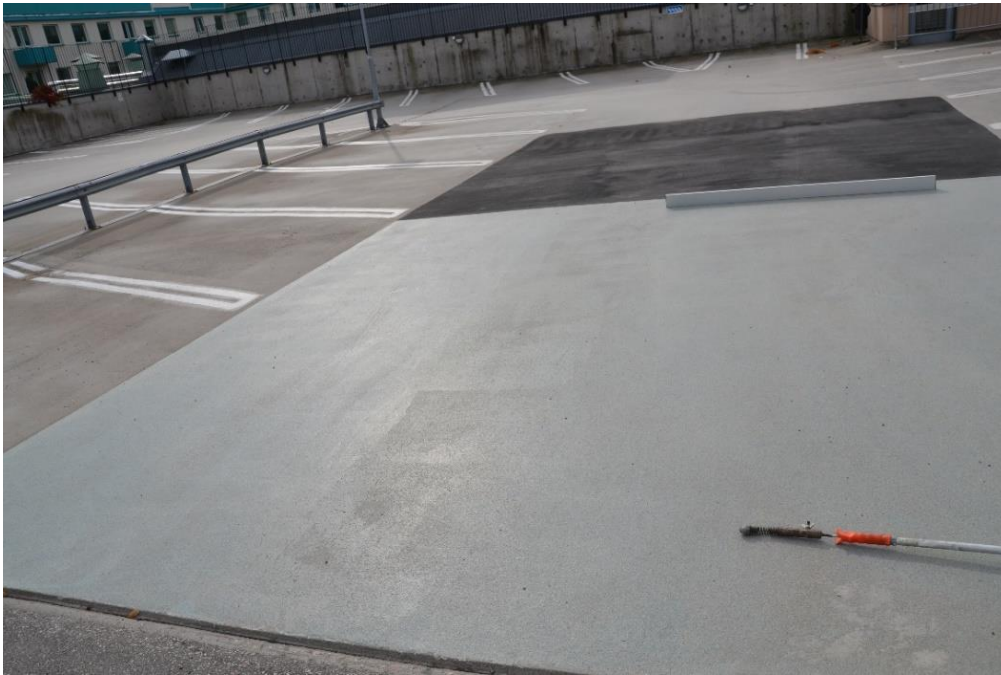
Yta 2– Akryl Silikal Struktur, Industrigolv. Cirka 4 mm.

Inspektion m a p	Noterat
Sprickor	Inga sprickor
Vidhäftning	Inga vidhäftningsförluster
Gropar	Ja. Ett flertal mindre gropar
Slitage	Mer än ytliga rivmärken och mer än 2019. Slitage genom topplacken

Figur 2.42 Inga indikationer på vidhäftningssläpp noterades

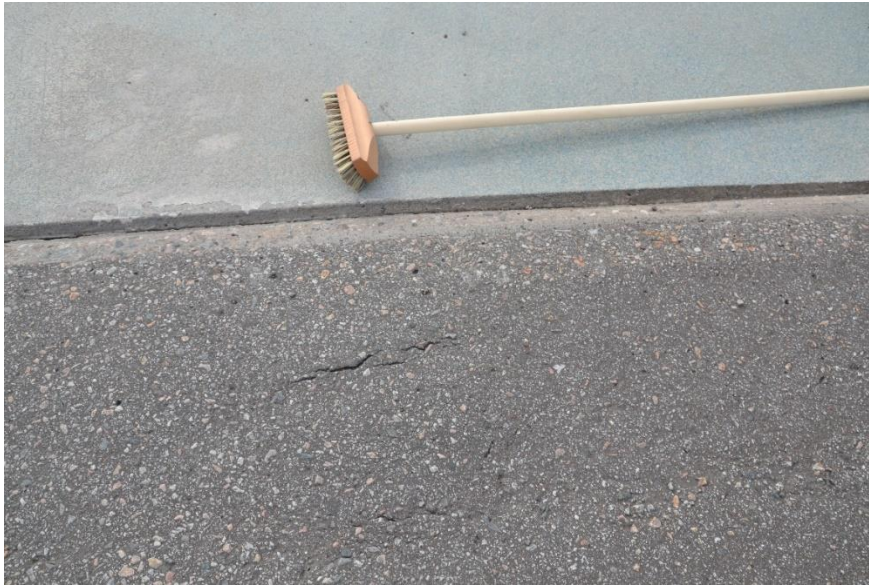
Inspektion m a p	Noterat
Sprickor	Ja, en sprickbildning sen tidigare. Se bild
Vidhäftning	Inga synliga vidhäftningsförluster, men indikationer (bompartier) på att mattan under gjutasfalten har släppt längs kanten mot båda omgivande provytor. Mer sprickbildning i gjutasfalten kan förväntas här
Gropar	Ja, och en del stensläpp. Synliga dragmärken
Slitage	Ytligt efter dubbdäck

Figur 2.44 Övergång från yta 2 till yta 3
