Inventering av Parkeringdäck: Gjutasfalt som Slitlager

GAFS

Datum: 2021-04-05

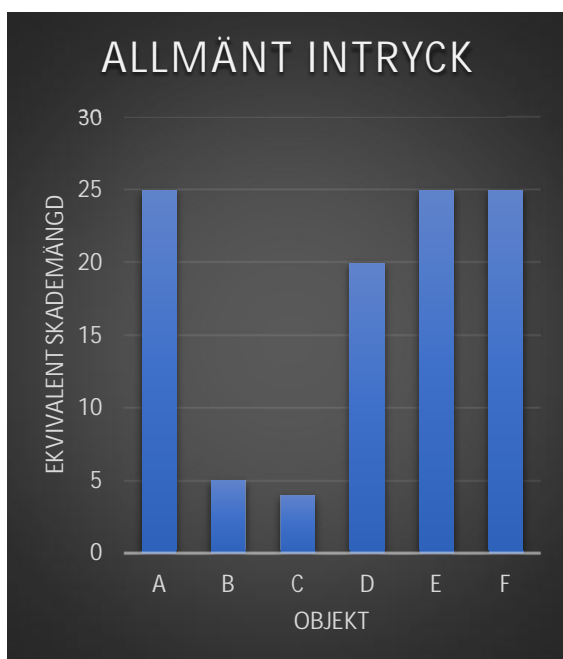
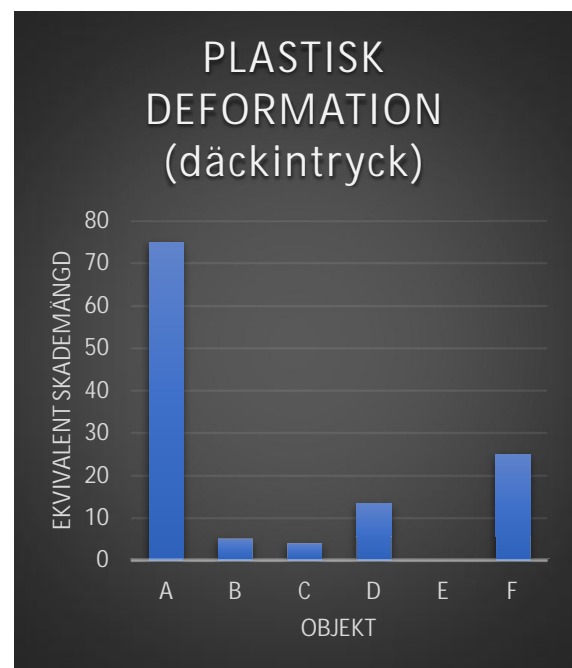
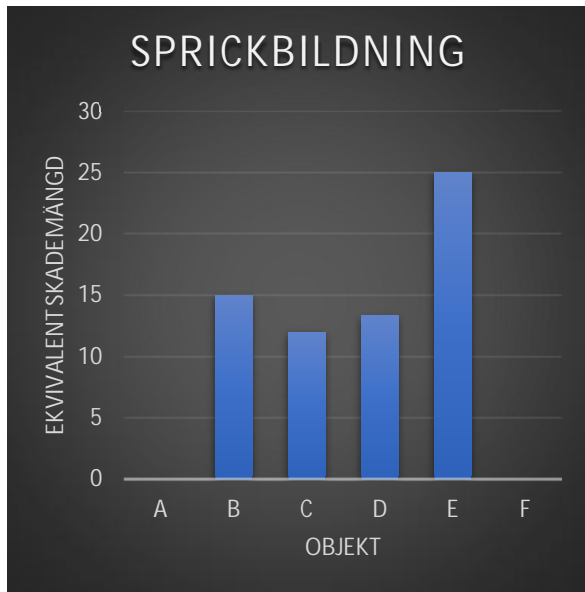
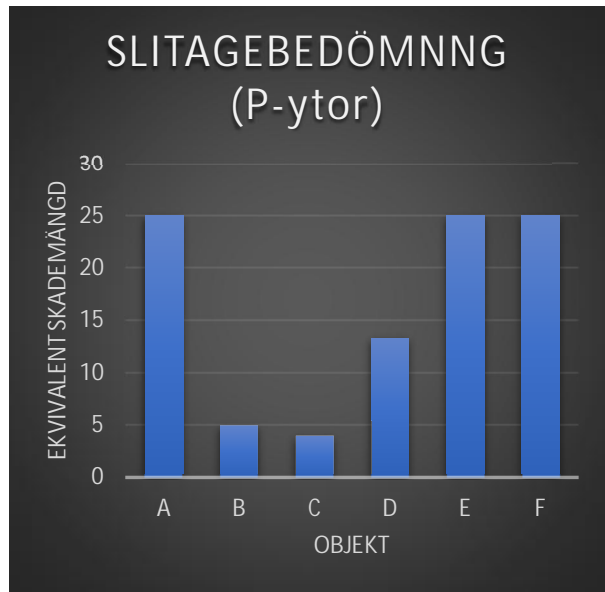
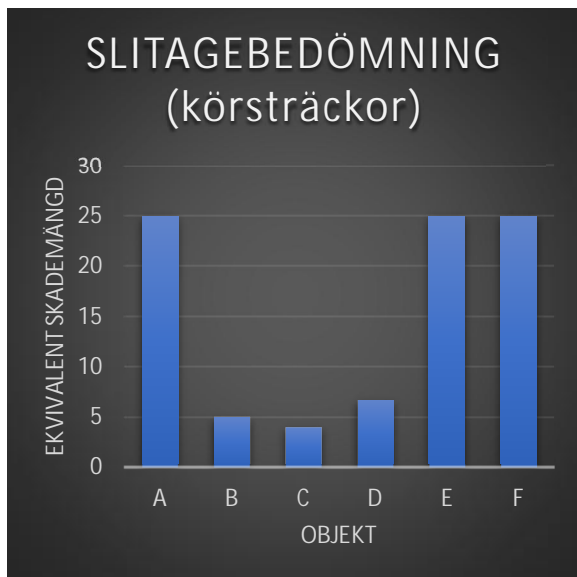
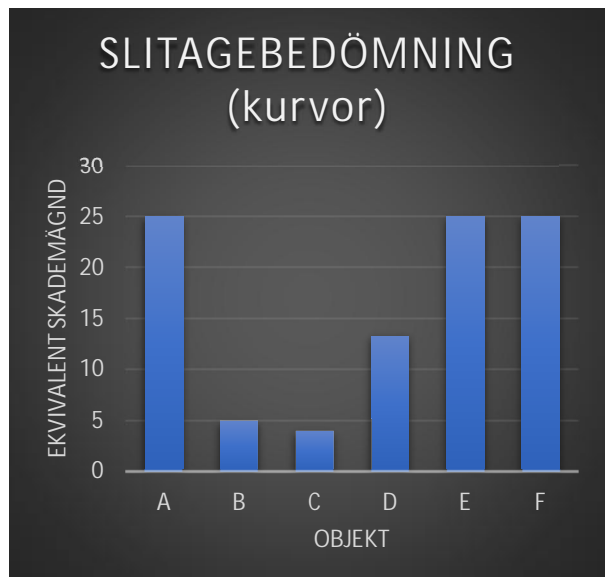
Nedanstående grafer har tagits fram för att enkelt kunna analysera inspektionernas resultat.

- Den största skillnaden i resultat kunde noteras vid plastisk deformation mellan objekt A (75 poäng) och E (0 poäng). Resultatet för objekt A anses dock godtyckligt då den plastiska deformationens kunde uppgått till maximalt 125 poäng, vilket är det sämsta resultatet objekt A kan få för skadetypen.

- Sprickbildningen noterades på fyra utav sex objekt och det var endast objekt E som kom upp till 25 poäng. Därför kan man dra slutsatsen utifrån sprickbildningsgrafnen att sprickbildningen generellt var minimal.

- Allmänt intryck låg i intervallen 4-25 poäng, vilket är ett lågt värde. Trots att objektens åldersspann låg mellan 20-50 år, var de i gott skick.
- Från de ovanstående punkterna kan man dra slutsatsen att mindre former av skadetyper förekommer på gjutasfalt som används som slitlager. I korrelation till skadetyper, ålder och trafikintensitet är gjutasfalt dock ett hållbart material med hög åldersbeständighet som kan rekommenderas som slitlager.
