SPRICKBILDNING I PUTS PÅ ISOLERING **Slutrapport**

LUNDS TEKNISKA HÖGSKOLA
LUNDS UNIVERSITET

Avd Byggnadsmaterial

ISRN: LUTVDG/TVBM--08/3145--SE (1-25)

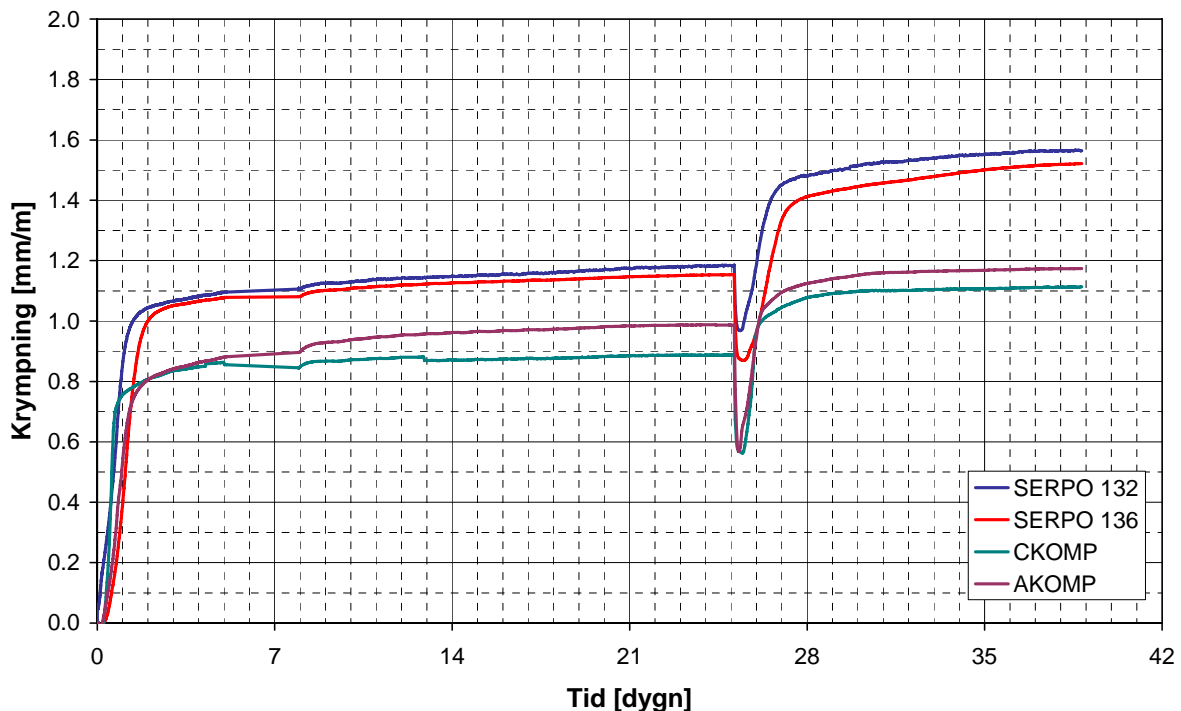
FIGUR 3. Krympning/svällning för några bruk. Bruken uppfuktades efter 25 dygn.

Det intressanta med förloppet är att krympningen ökar markant vid uttorkningen efter uppfuktningen vid 25 dygn. Det är rimligt att anta att krympningen det första dygnet är utan betydelse för sprickbildningen eftersom bruket då är plastiskt. Jämför man ökningen i krympning efter uppfuktning/uttorkning vid 25 dygn med krympningen efter de första 1-2 dygnen ser man att den förra är väsentligt större än initialkrympningen. Vid ytterligare uppfuktning/uttorkning ökade krympningen ännu mer. Ökningen avtog efterhand och efter 4-5 uppfuktningar var läget stationärt.
