Trägolv av lamellparkett

Mätningar i nyproducerade bostäder

Joakim Norén och Anders Rosenkilde

SP Rapport 2008:37
ISBN 978-91-85829-53-8
ISSN 0284-5172
Stockholm 2008

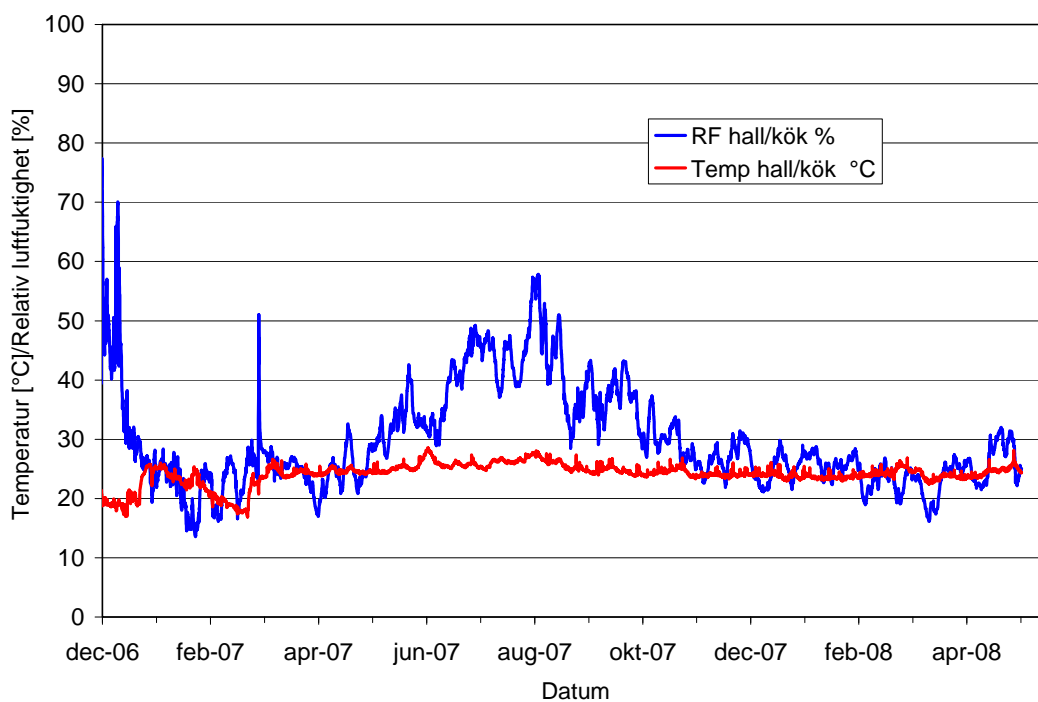
Mätningarna av temperatur och relativ luftfuktighet omfattar slutdelen av byggfasen samt brukarfasen efter inflyttningen den 14 mars 2007. Figur 7 visar att temperaturen varierar något under byggfasen men stabiliseras efter inflyttningen. Medeltemperaturen efter inflyttning har varit 24,7°C. Den högsta temperaturen under denna period har varit 28,6°C och den lägsta 22,4°C.

Den relativa luftfuktigheten RF i lägenheten varierar på ett sätt som kan förväntas normalt för lägenheter i Stockholmstrakten. Av figuren framgår att den relativa luftfuktigheten sjunker kraftigt i slutet av byggperioden då avfuktningen av byggnaden påbörjas. Då lamellparketten läggs in har RF sjunkit till ca 30 % och sjunker därefter till som lägst ca 15 % fram till inflyttning. Under samma period ökar RF kortvarigt till drygt 50 % i samband med att lägenheten målas. Efter inflyttning är RF i stort sett lägre än 30 % från och med november till och med april. Några kortare perioder med RF lägre än 20 % förekommer också under vintermånaderna.

Figur 7. Registrerat klimat i lägenheten ca 2 meter ovan golv i hallen nära kök och vardagsrum, se figur 5.

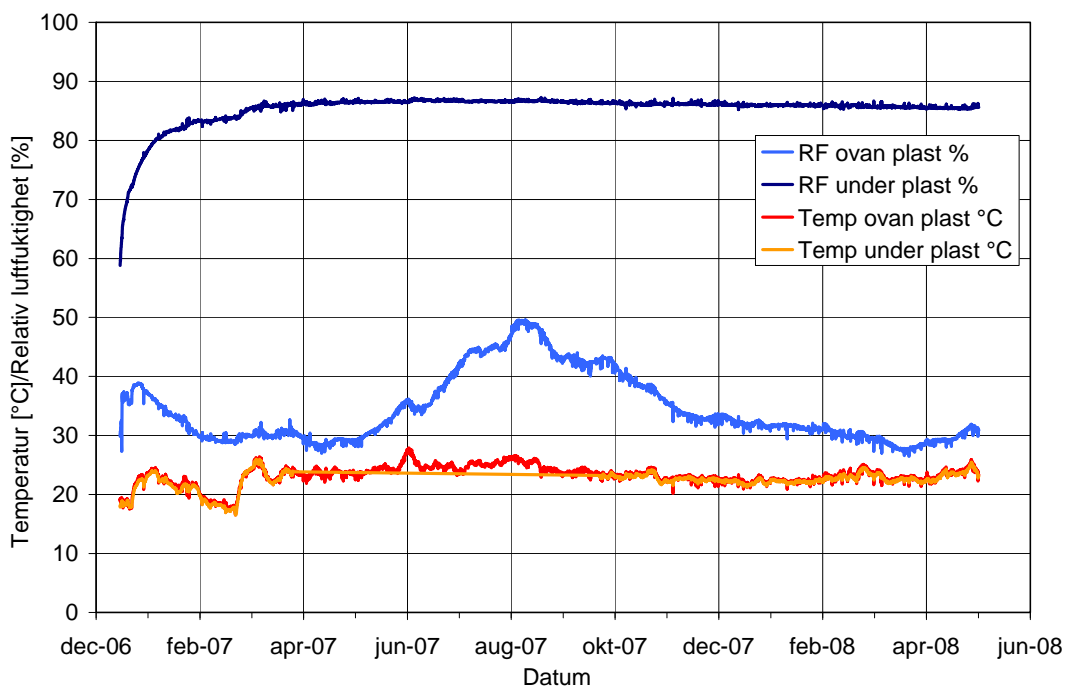
I figur 8 visas temperatur och relativ luftfuktighet under lamellparketten i vardagsrummet. Det framgår att temperaturen under golvet följer variationerna i rumstemperaturen relativt väl men är i medeltal ca 1°C lägre än rumstemperaturen. Detta gäller på båda sidor om plastfolien.

Den relativa luftfuktigheten mellan lamellparketten och plastfolien följer variationen i rumsluftens RF men har betydligt mindre svängningar över dygnet. Det finns också en viss eftersläpning i RF under parkettgolvet. RF har sedan mätningarna började varit högst 49 % och som lägst ca 26,5 %. Under perioden vinter-vår har RF legat på en jämn nivå i närheten av 30 %. Under hela mätperioden har dygnsmedelvärdet av RF varit lägre än 30 % under 140 dygn, 77 dygn vintern 2007 respektive 63 dygn vintern 2008. Ökningen i RF då golvet läggs in beror på att klimatet mellan golv och plastfolie strävar efter att anpassa sig till ett klimat som motsvarar lamellparkettens jämviktsfuktkvot. Golvets fuktkvot vid läggning antas vara 7 % vilket motsvarar en relativ luftfuktighet av ca 37 % vid 20°C. Den relativa luftfuktigheten under plastfolien stiger inledningsvis på motsvarande vis till en nivå som motsvarar betongens relativa luftfuktighet. Vid inflyttning är RF under plastfolien ca 86 % och minskar därefter långsamt till ca 85 % i slutet av mätperioden.

Figur 8. Registrerat klimat under lamellparketten i vardagsrummet. Givarna är placerade ovan och under den diffusionstäta plastfilmen som ligger direkt mot betongbjälklaget.

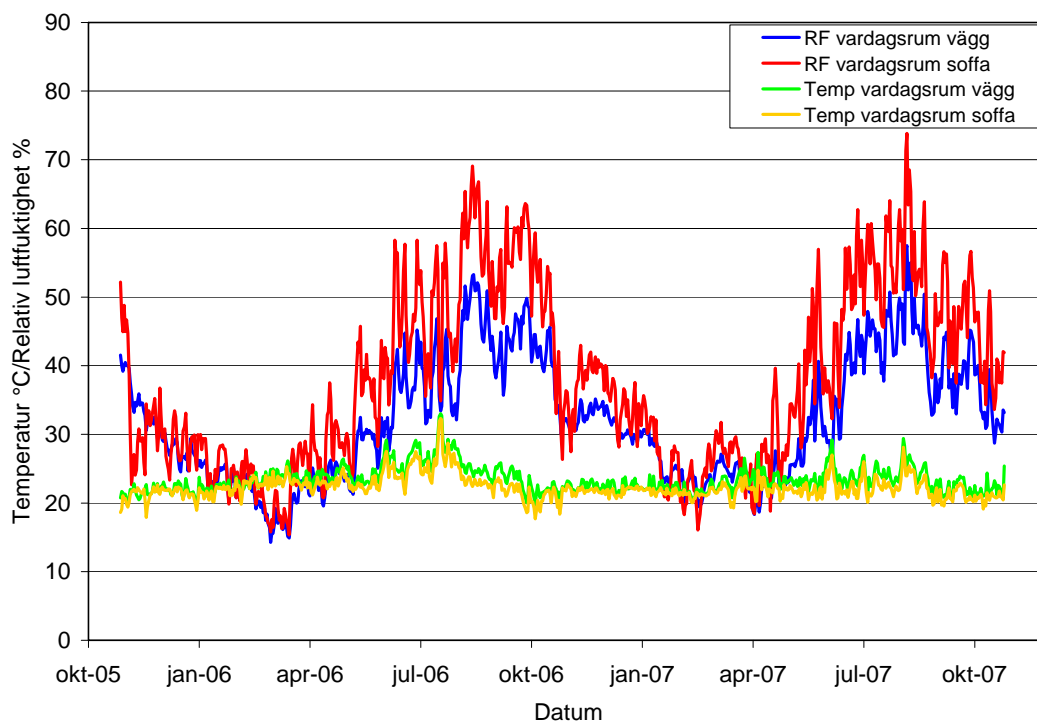
hur temperatur och RF varierar i vardagsrummet, dels under soffan alldeles ovanför golvet, dels på väggen vid ingången till vardagsrummet. Uppmätta värden under soffan varierar något mer över dygnet än de som uppmätts med givaren i väggen men bedöms mer representativa för klimatet som golvet utsätts för. Variationen i temperatur och RF är störst under sommarhalvåret p g a solens instrålning genom glaspartiet mot söder. Eftersom RF är temperaturberoende varierar även RF under dygnet. Då temperaturen stiger minskar RF. Under vinterhalvåret då golvvärmen är inkopplad påverkas klimatets dygnvariation av hur golvvärmen styrs. De högsta temperaturerna uppmätts under sommarmånaderna då golvvärmen är avslagen. Vid dessa tillfällen ligger RF på en nivå mellan 30 och 40 %. I figur 11 visas temperaturfördelningen i golvet under tio vinterdagar i februari. Av figuren framgår att temperaturen 3 mm under ytan i parkettgolvet ekfaner varierar mellan ca 22,5 och 27°C. Under samma period varierar temperaturen på ytan av golvvärmekassetten mellan ca 24 och 31°C. I figur 12 visas hur temperaturen på golvkassetten varierar under hela mätperioden. Det framgår tydligt att den högsta temperaturen inträffar under sommaren då golvvärmen är frånslagen.

Figur 10. Registrerat klimat i vardagsrummet vid rumsgivaren för golvvärmen samt under soffan alldeles ovanför golvet.

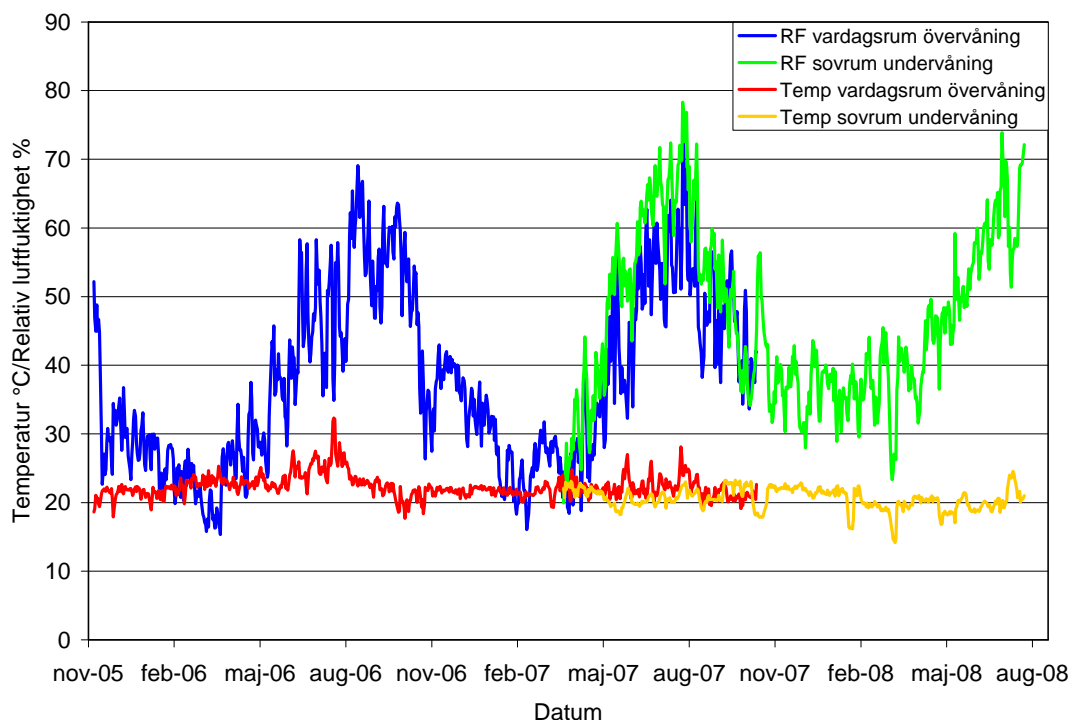
I figur 13 visas hur temperatur och relativ luftfuktighet varierar i sovrummet på undervåningen i jämförelse med klimatet på övervåningen. Eftersom mätningarna på över- och undervåningen endast pågick samtidigt under ca 7 månader saknas möjligheten att jämföra klimatet under en och samma årscykel. Av figuren framgår att RF generellt är något högre på undervåningen än övervåningen. Detta gäller särskilt under sommarmånaderna vilket till viss del kan förklaras av att temperaturen är lägre på undervåningen. När golvvärmen går ingång på undervåningen i september sjunker RF till ungefär samma nivå som på övervåningen.

Figur 13. Temperatur och relativ luftfuktighet vid golvet i vardagsrummet på övervåningen samt vid golvet i sovrummet på undervåningen.
